FYLKESMANNEN I TRØNDELAG
Postboks 2600
7734 STEINKJER

Dato:
28.10.2020

Ny tilbakemelding etter inspeksjon 12.09.2019 - deponi - Tranamarka - Steinkjer kommune

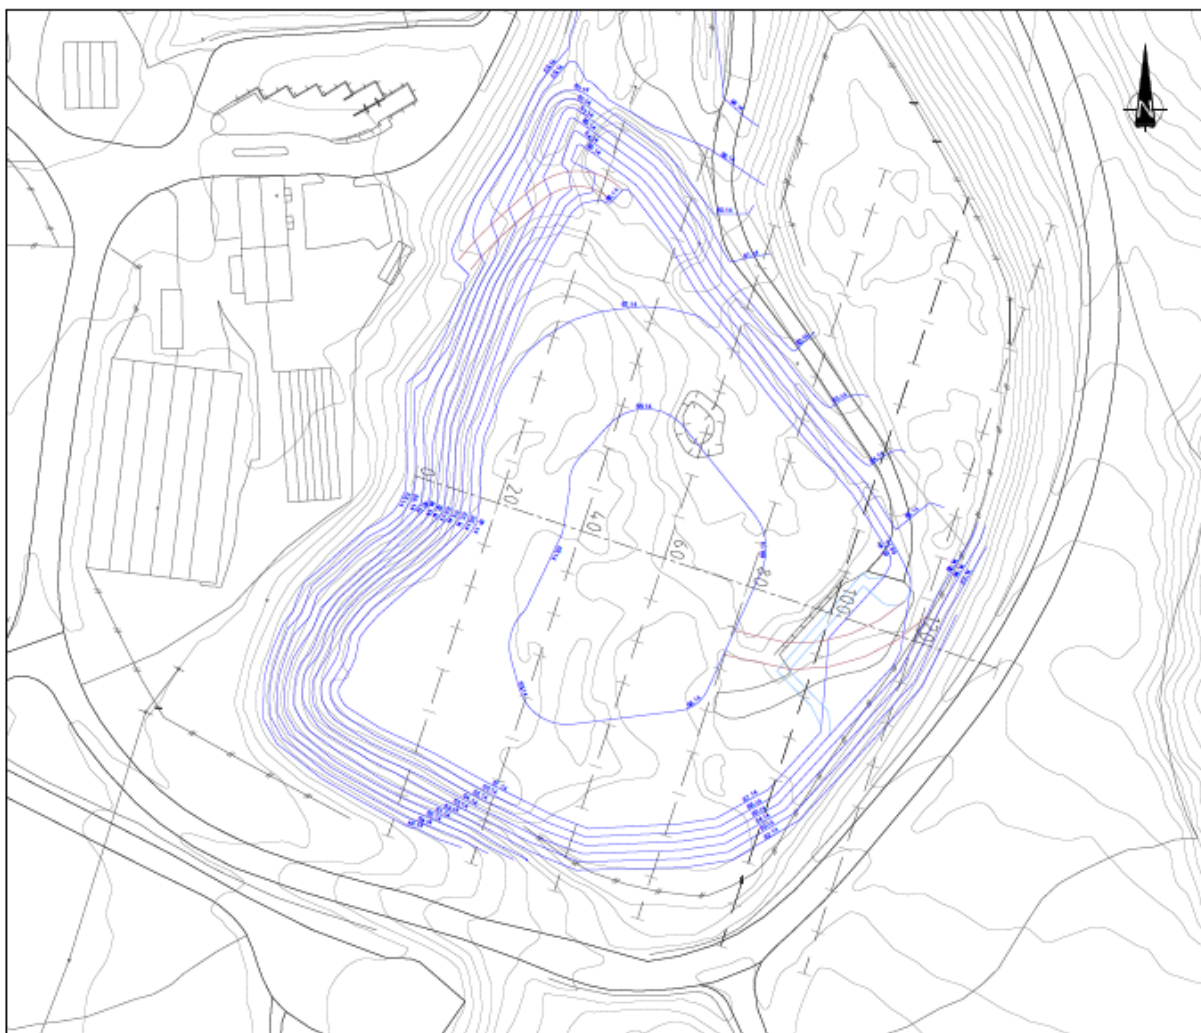
Skisse tverrprofiler. (primo 2020)

Det totale restvolumet i deponiet ble primo 2020 beregnet til ca. 23.000 m³. Etter flytting og deponering av midlertidig lagret gipsavfall er restvolumet nå på ca. 21.500 m³. Vi ser for oss at vi skal drifte deponiet i flere år fremover slik at vi opprettholder en lokal sluttbehandlingsmulighet for ikke gjenvinnbart avfall med deponering som eneste alternativ.

Det ble etterspurt plantegninger for deponiet og konkret også en oversikt over fyllingsgrad og tverrprofiler. Vi innser at det nå er på sin plass med en ny plan og oppdaterte prosedyrer for videre drift og oppfylling av deponiet. Driften vil kunne bli mer oversiktlig og ryddig, og vi vil få bedre kontroll med eventuelle driftsmessige og miljømessige utfordringer. Norconsult ble derfor engasjert i vår og har m.a. ved hjelp av droner beregnet fyllingsgrad.

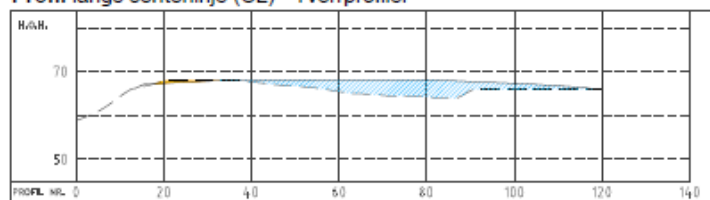
Profil langs senterlinje (CL) - Tverrprofiler

Senterlinje (CL) - Tverrprofiler m/profil
 M=1:500 (A3)
 24.04.2020 NO - Oppdrag 5200636.

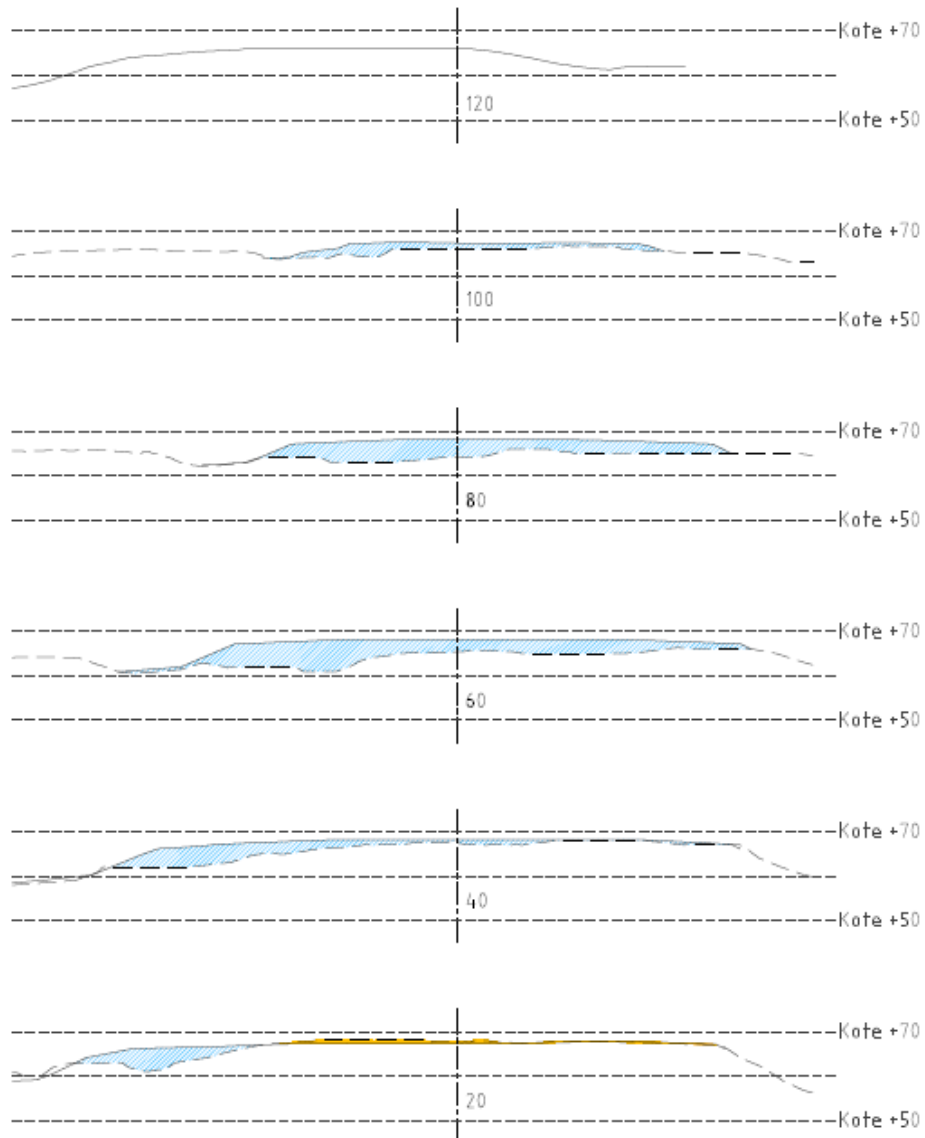
Tverrprofiler
(senterlinje se annen tegn.)

Tverrprofiler fylling

11.05.2020, Rev. A (Feil kotenivå rettet)

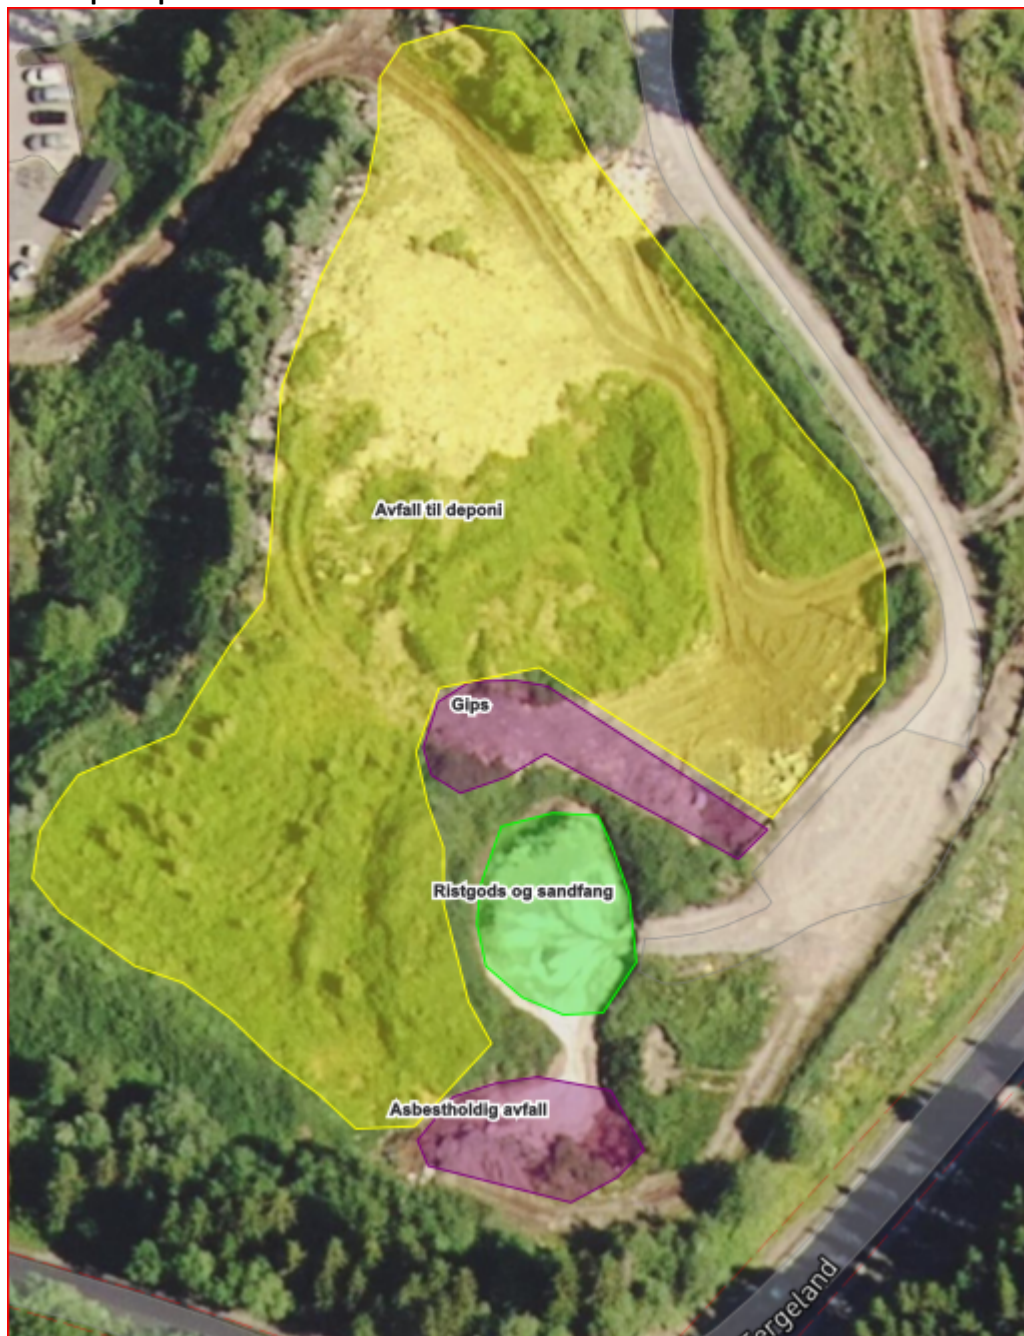
Celler på deponiet.

Deponiet er delt inn i 4 celler:

- Celle for asbestholdig avfall
- Celle for gipsavfall
- Celle for ristgods og sandfang
- Deponiareal for annet tillatt deponert avfall («Avfall til deponi»)

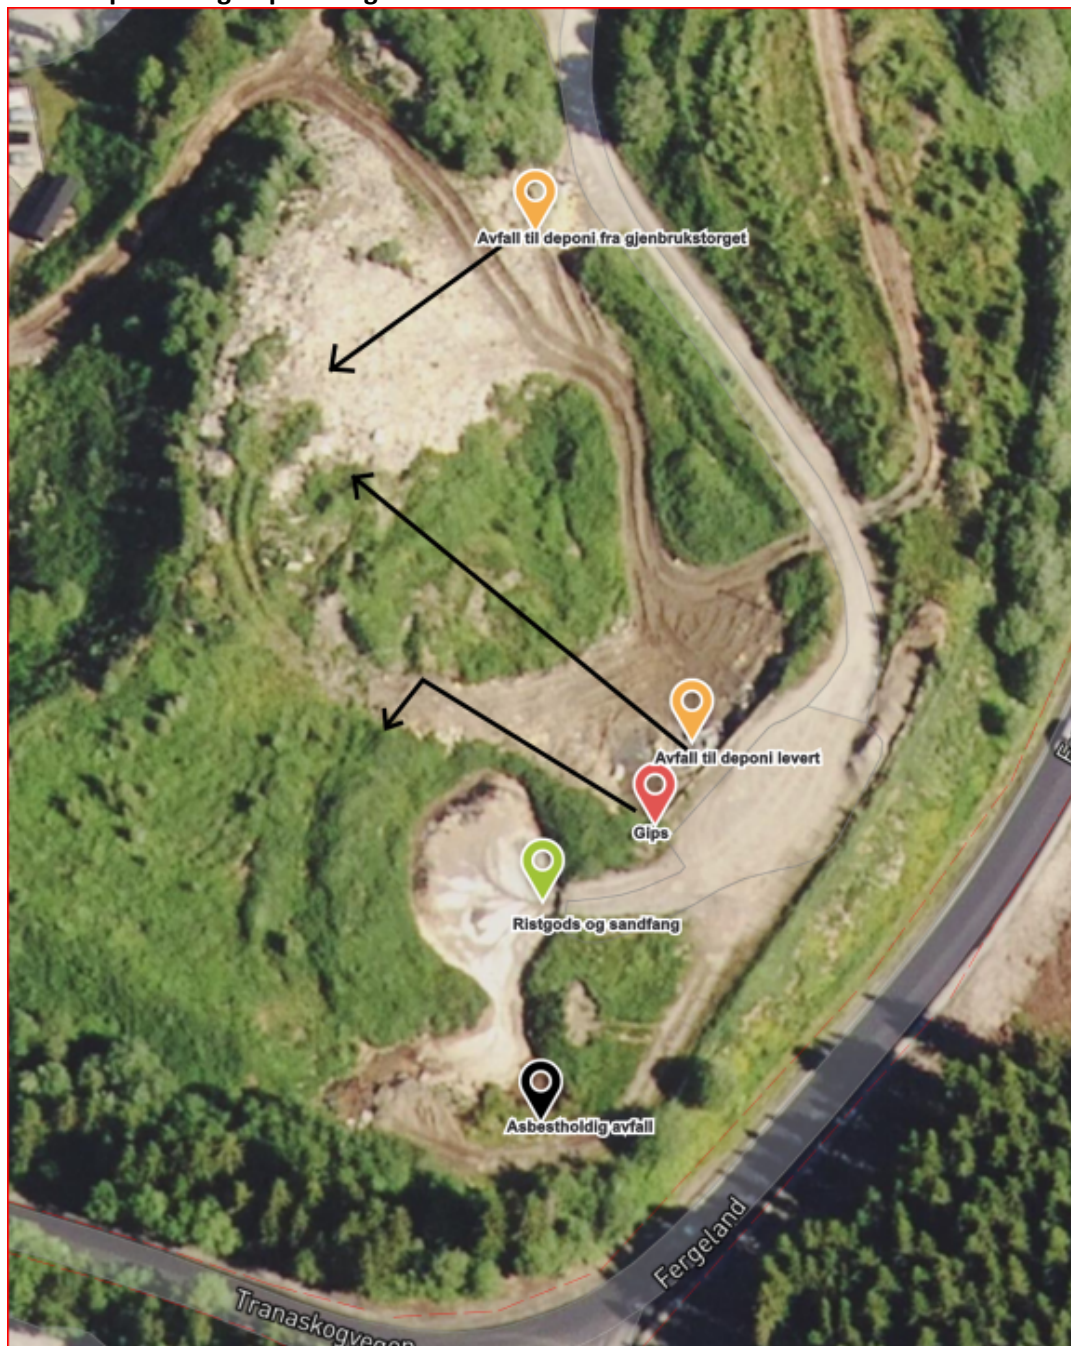
Mottaksplasser og deponering.

Beregnet gjenværende deponivolum og uttatte tverrsnitt av deponiet er lagt til grunn for planlegging av videre drift og oppfylling.

KS-prosedyre ID 1559 «Drift av deponi» er oppdatert og gjennomgått sammen med operatørene.

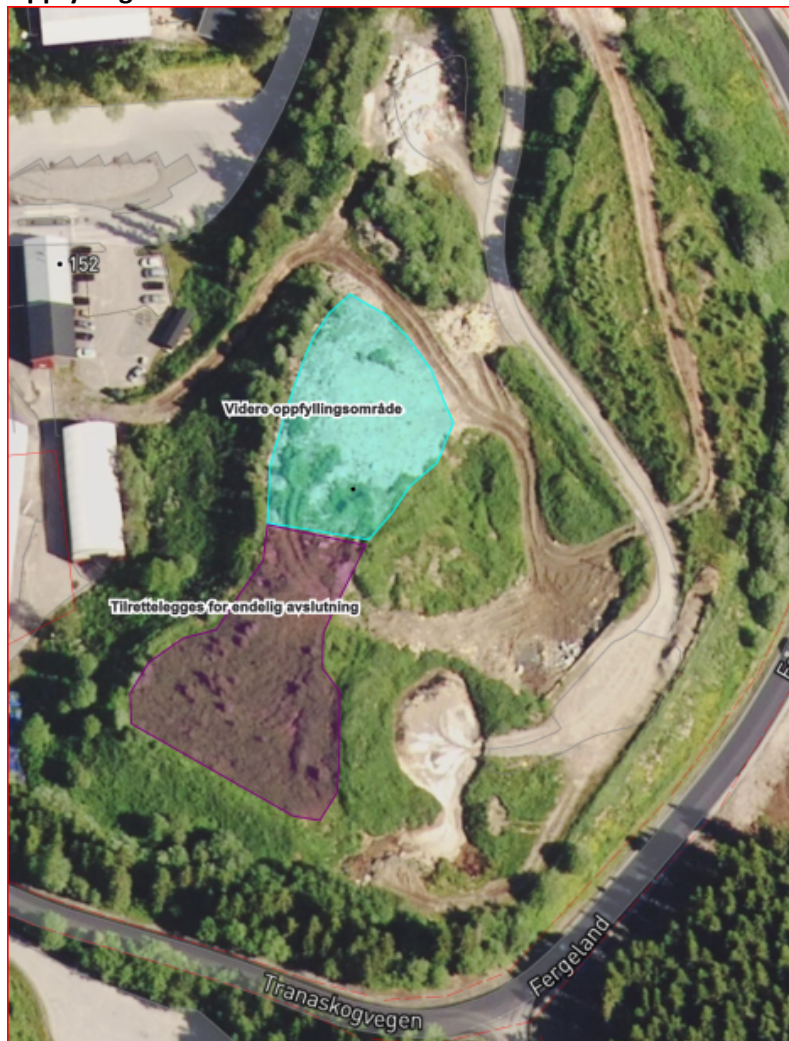
Oppfylling.

Deponeringen av avfall skal avsluttes, ferdig komprimert og tilrettelagt for endelig avslutning, på kote 68. Dette nivået er pr. i dag nådd i den vestlige delen av deponiet. Fra dette området og i sør-vestlig retning vil vi fortsette oppfyllingen, foreta en høydejustering og ytterligere komprimering før vi legger på et lag med avrettingsmasse / terrengarrondering. Terrengarronderingen skal utformes slik at overvann i størst mulig grad føres bort fra deponiet. (Kartet er orientert mot nord).

Området er da tilrettelagt for senere endelig avslutning og topptetting. (til ca. kote 69).

Videre deponering og oppfylling av avfall til deponi vil da i vesentlig grad foretas i retning nord/nordøst. Etter hvert som vi når kote 68 vil ytterligere areal bli tilrettelagt for endelig avslutning og topptetting som beskrevet over.
