Vår ref.
17/06657-11

Vår dato:
03.12.2019

Kristiansund lufthavn - Miljøovervåkningsrapport 2018-2019

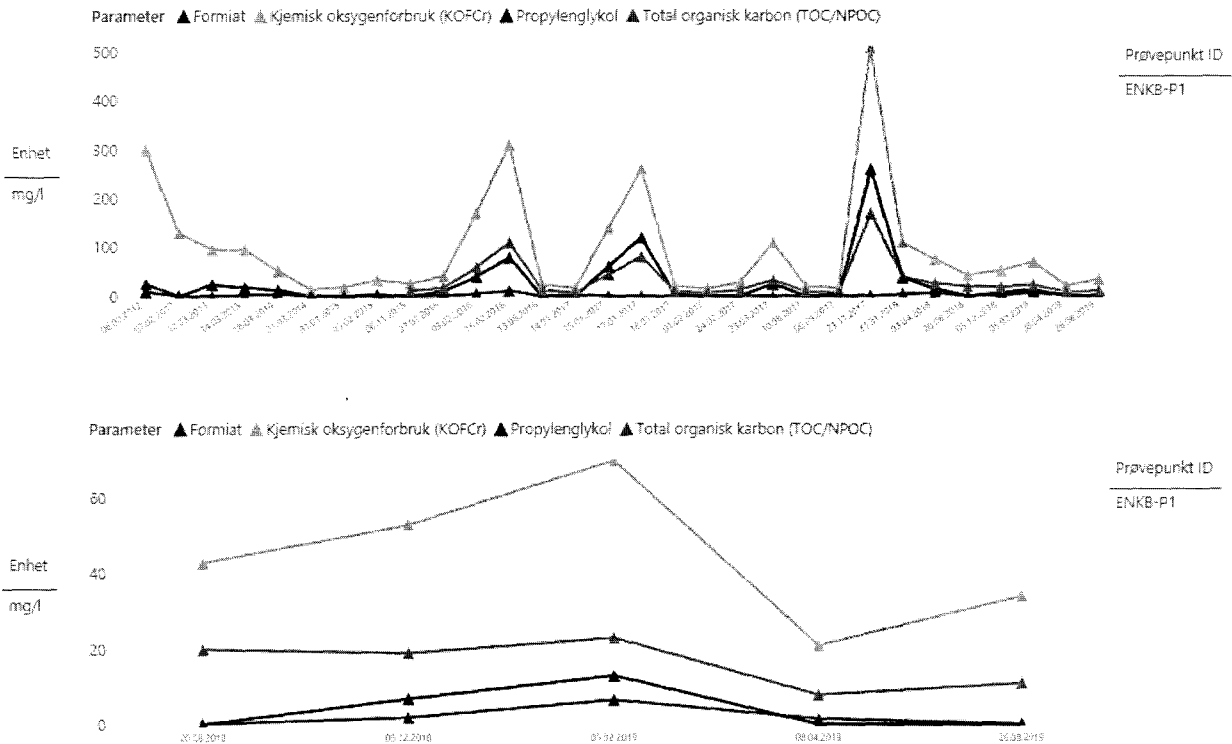
Prøvepunkt P1 ligger i utløpet av overvannsledning som fører med seg overvann fra blant annet flyoppstillings-/flyavisingsområdet. Her tas både stikkprøver samt blandprøver med fire prøvetakinger over et døgn. I dette punktet er det påvist glykol og formiat i prøvene tatt i sesong (desember 2018, februar og april 2019). Nivåene er imidlertid tilbake til under deteksjonsnivå i

prøven tatt i august 2019. KOF-nivået følger samme kurve og utvikling som glykol-konsentrasjonene (Figur 7) noe som tilsier at det foregikk en nedbrytningsprosess i vannet. Formiat kan stamme fra forbruk av baneavisingkjemikalier, eller det kan være nedbrytningsprodukt av glykolen.

KOF-nivået er tilbake på et lavt nivå etter sesongen. Dette, sammen med resultatene av øvrige parametere, tyder på at utslippet/utvaskingen av kjemikalieholdig vann skjer relativt raskt uten lang oppholdstid.

Figur 7. Formiat, glykol, KOF og TOC i utløp fra lufthavnen, P1. Den øverste figuren viser resultater fra 2012 og frem til i dag. Den nederste figuren viser resultater fra prøvene tatt i 2018/2019 sesongen.

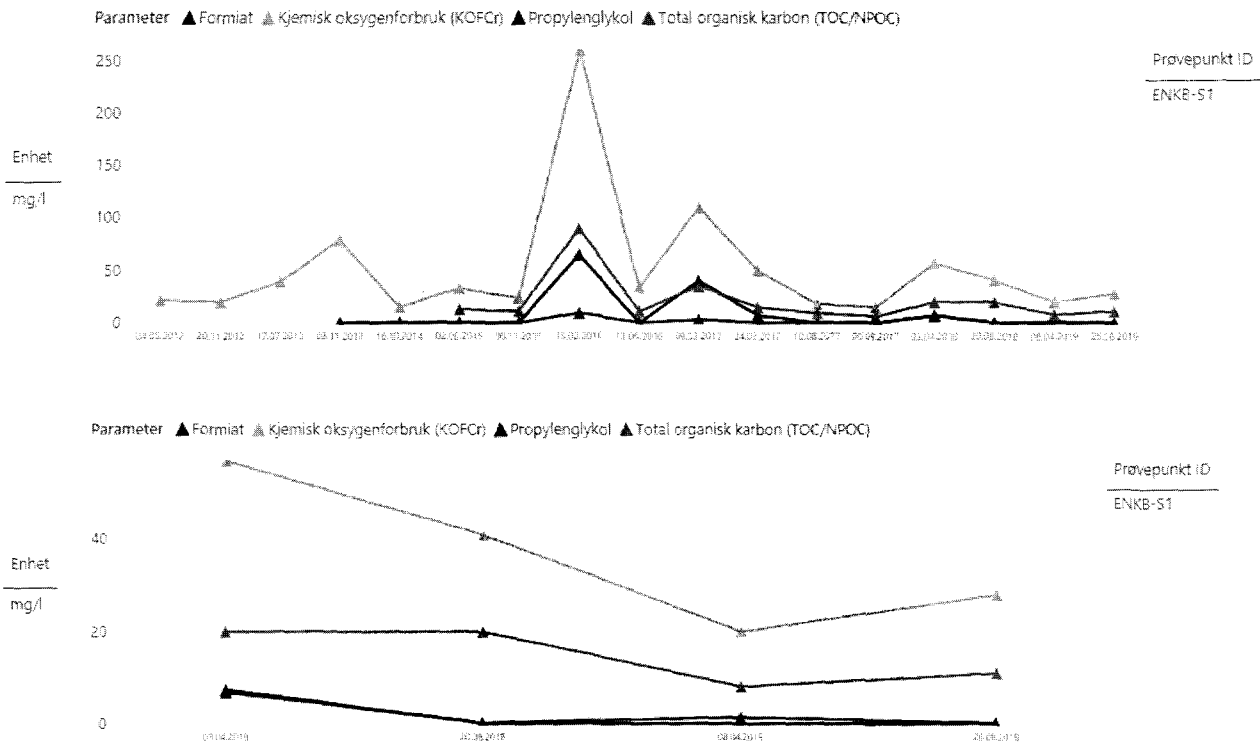
I Byskogbekken rett nedstrøms utløpet (prøvepunkt P1) fra lufthavnen tas det prøver i punkt S1. Dette prøvepunktet gjenspeiler hva som er dokumentert i utløpsvannet, men med lavere konsentrasjoner da utløpsvannet er blandet med bekkevannet. Det ble påvist formiat også der i april 2019, se Figur 8. I prøven tatt etter sesong er nivået tilbake til under deteksjonsnivå. KOF-nivået har vært relativt lavt i dette punktet.

Figur 8. Formiat, glykol, KOF og TOC i Byskogbekken, S1. Den øverste figuren viser resultater fra 2012 og frem til i dag. Den nederste figuren viser resultater fra prøvene tatt i 2018/2019 sesongen.

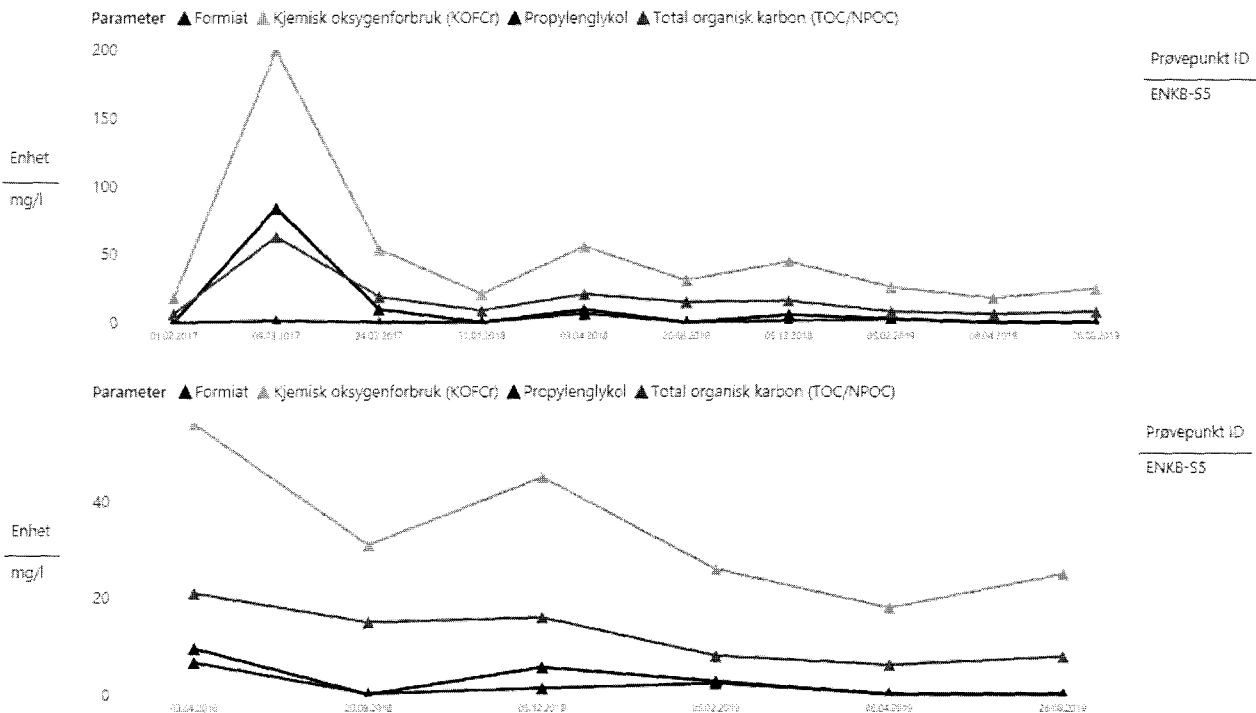
Konsentrasjonsnivået i S5 og Vann 3 er relativt likt og det påvises lave konsentrasjoner av formiat og glykol i begge punktene i desember 2018 og februar 2019. I prøve tatt i april 2019 er begge parametere under deteksjonsverdi i punktet S5.

Figur 9. Formiat, glykol, KOF og TOC i S5. Den øverste figuren viser resultater fra 2012 og frem til i dag. Den nederste figuren viser resultater fra prøvene tatt i 2018/2019 sesongen.

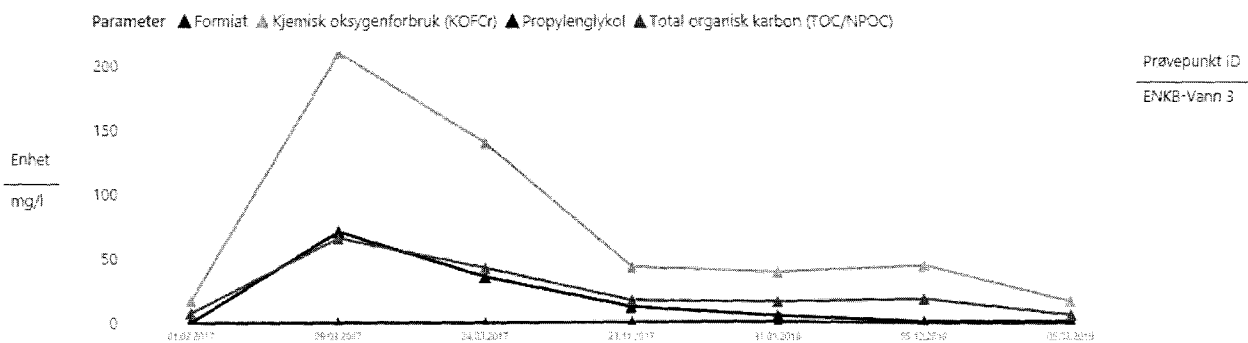
Lufthavnens personell observerer at det ofte er svært lite vannstrømning i overvannsnett og Byskogbekken om vinteren dersom det ikke regner. Dette kan dermed gi høye konsentrasjoner av glykol/formiat i prøvepunktene selv om forbruk og utslipp av flyavising/baneavising ikke er spesielt høyt. Det bidrar også til at konsentrasjonene ikke endres spesielt mye nedover i bekken, noe som er tydelig i analyseresultatene for prøvene som er tatt, se Figur 9 og Figur 10.

Figur 10. Formiat, glykol, KOF og TOC Vann 3 fra 2017 og frem til i dag.

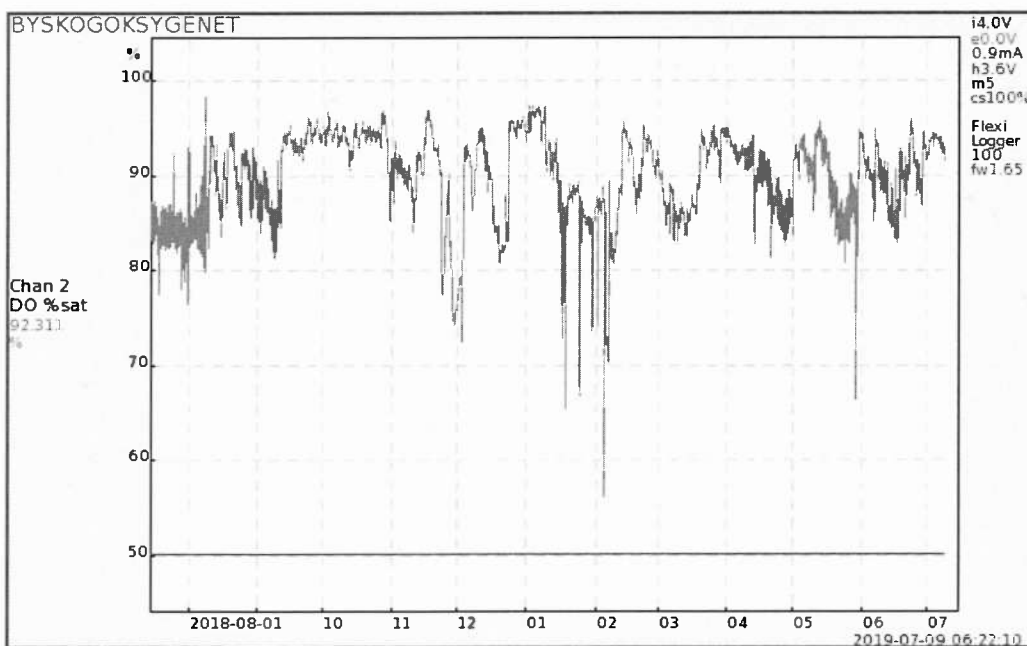
Loggeren har vært plassert i bekken gjennom vintersesongen 2018/2019 og kontinuerlig registrert hvordan oksygenforholdene blir påvirket av avisingsaktiviteten. Dette er en bedre oppfølgingsmetode enn stikkprøver da alle topper og bunner vil detekteres. Ved vanlig prøvetaking kan man miste slike hendelser da tidsrommet de pågår kan være svært korte. Oksygenforholdene fra august 2018 til og med juli 2019 holder seg hovedsakelig mellom 80-95 % metning, se Figur 12. I januar-februar er det flere målinger under 70% og en under 60%. Dette samsvarer med tidspunkt hvor forbruket av både fly- og baneavisingkjemikalier er høyt og skyldes trolig nedbrytning av kjemikalier. De registrerte «hoppene» i konsentrasjon gjennom året er trolig fra at loggersonden børstes av ca. én gang per måned for å fjerne ev. begroing.

Figur 12. Graf med fremstilling av måledata for oksygenmetning i Byskogbekken fra august 2018 til og med midten av juli 2019.

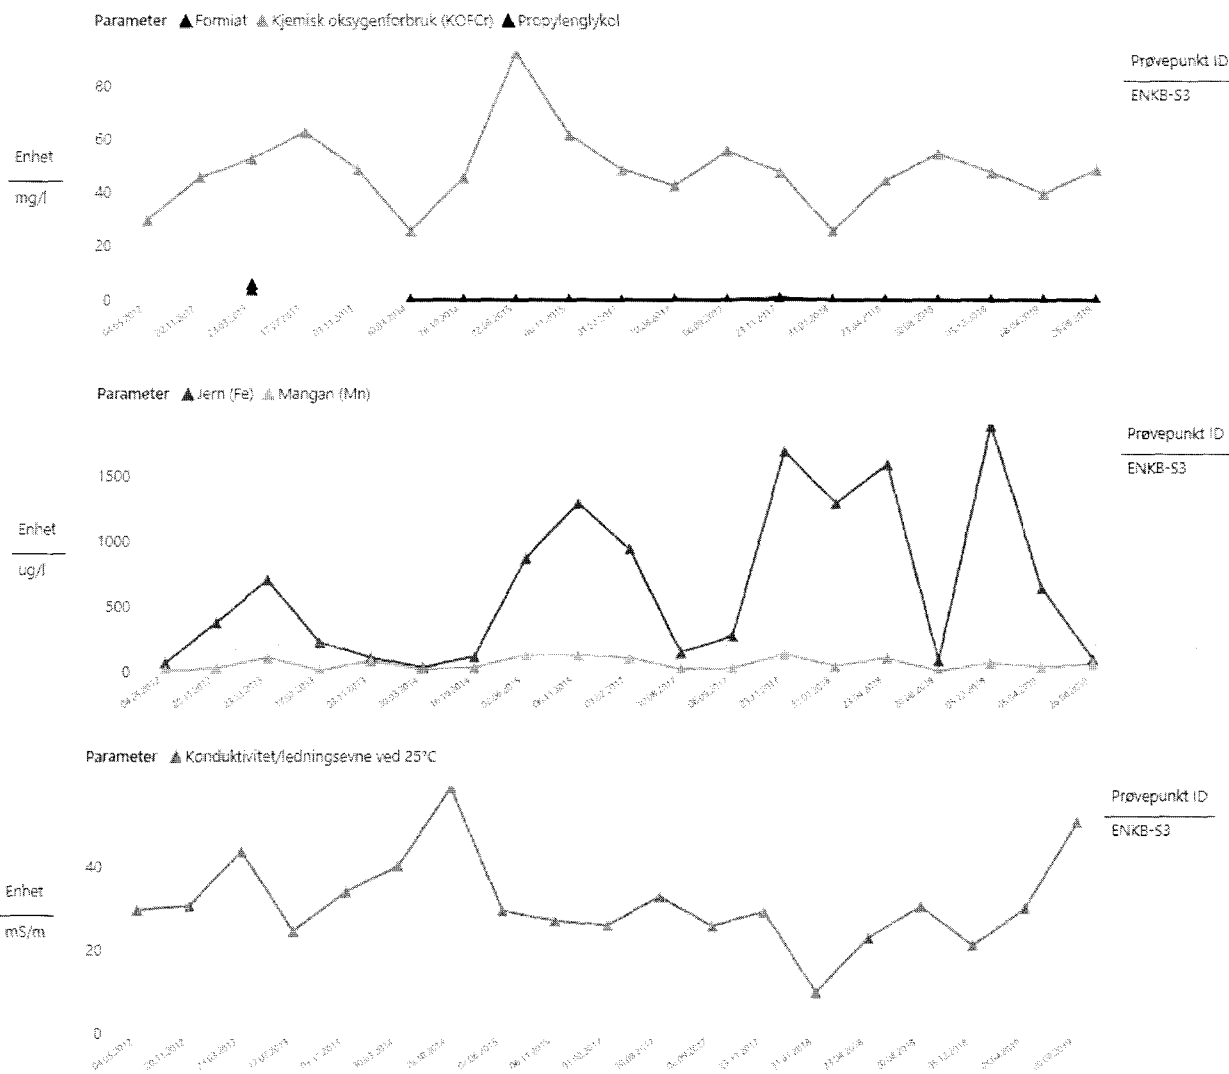
S3 ligger nedenfor rullebanen noe lenger vest og mottar hovedsakelig baneavisingkjemikalier. Det er ikke påvist formiat her de siste vintersesongene, kun glykol så vidt over deteksjonsgrensen. KOF og jernkonsentrasjoner varierer mye over tid, se Figur 13. Det er lav vannføring i dette punktet, men det er ikke påvist permanent miljøpåvirkning ut fra analyseresultatene som foreligger.

Figur 13. Kjemisk tilstand i S3

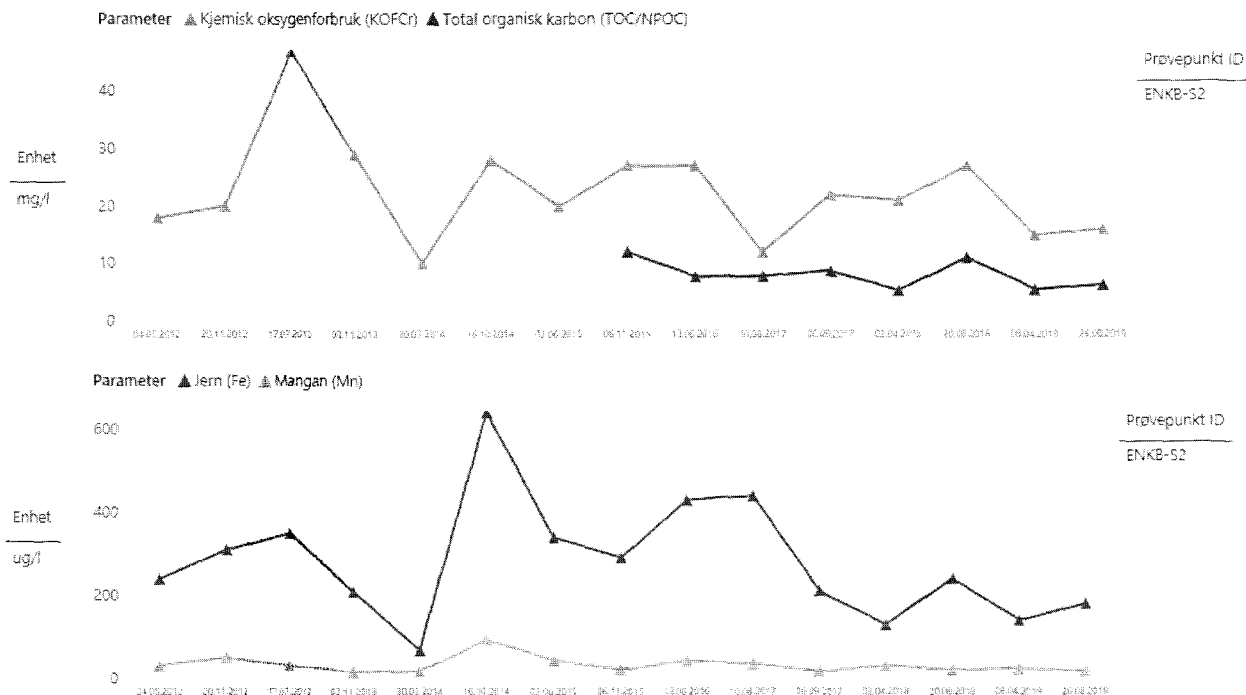
Det er ikke påvist formiat eller glykol i Morkbekken, prøvepunkt S2, som mottar avrenning fra vestsiden av rullebanen. Grunnen oppstrøms bekken består av grove fyllmasser i umettet sone som tilsier god tilgang på oksygen for nedbryting av avisingkjemikalier. Konsentrasjonene av de kjemiske parameterne varierer i stor grad (Figur 14), men de høyeste konsentrasjonene påvises stort sett utenfor avisingssesongen, på sommeren og høsten. Det er ikke mulig å se noen negativ effekt på bekken som følge av lufthavndriften.

Figur 14. Kjemisk tilstand i Morkbekken, S2, i perioden 2011-2018.

- Punkt S2 tas ut av overvåkningsprogrammet siden det aldri er påvist noen påvisning i dette punktet.

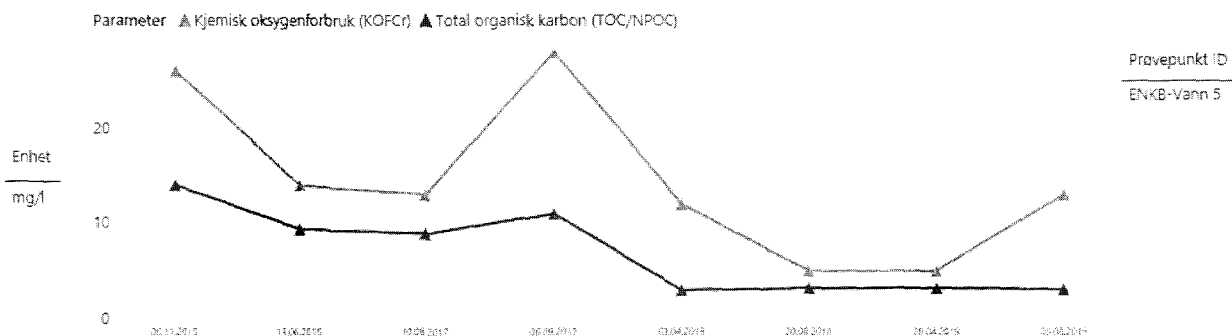
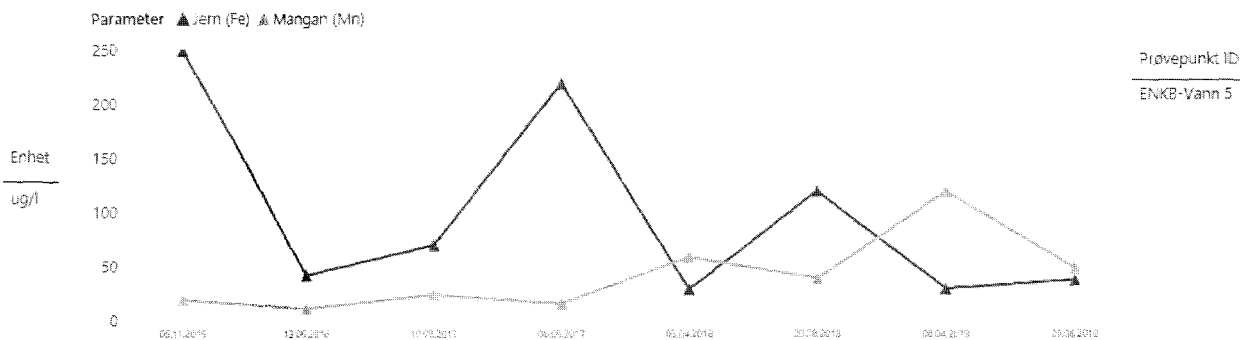
Vann 5 ligger øst for lufthavnen og mottar avrenning fra rullebanens østre del, inkl. baneavising og diffus spredning av flyavisingsvæske når flyene tar av. Avrenningen går herfra videre til Gløsvågen naturvernområde. Det er ikke påvist avisingkjemikalier her, og KOF-nivået er lavt og varierer kun mellom 5 og 13 mg/l ved prøvetakingene som er gjort sesongen 2018-2019 (Figur 15). Det ser ikke ut til at avisingaktiviteter har noen åpenbar påvirkning på den kjemiske tilstanden i vannet.

Figur 15. Kjemisk tilstand i Vann 5 øst for lufthavnen.

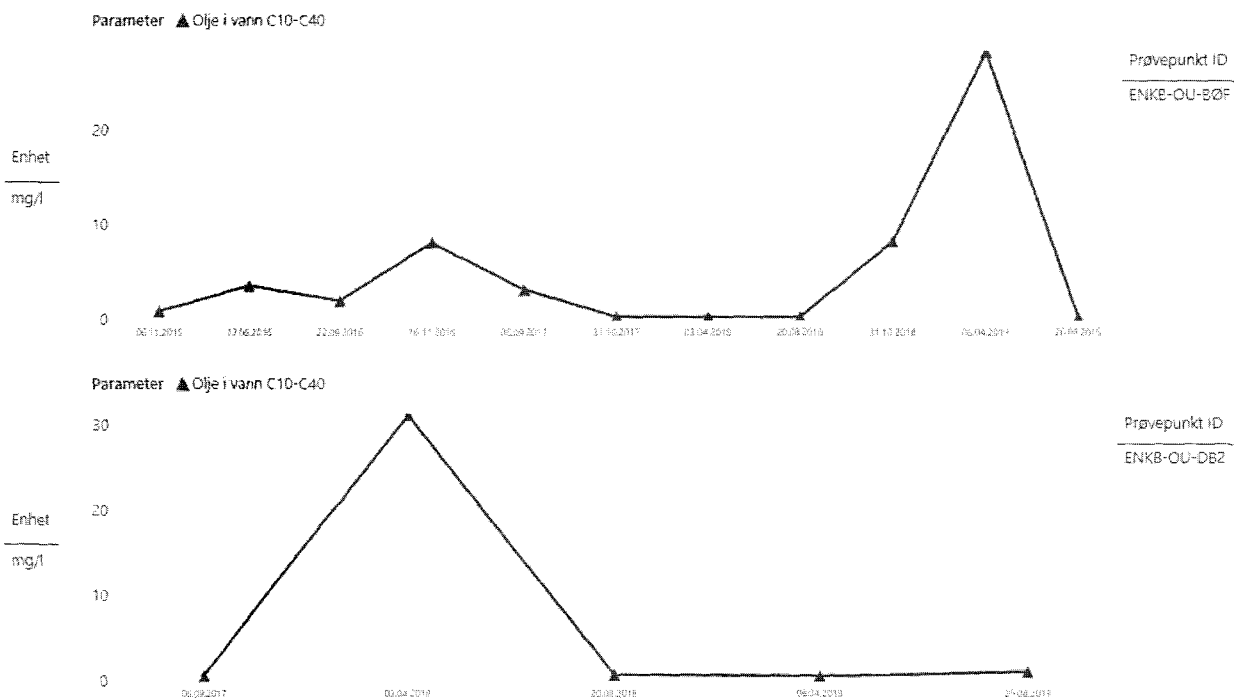
Det er oljeutskillerer tilknyttet brannøvingsfelt (OU-BØF) og driftsbygg (OU-DB) ved lufthavnen. Figur 16 viser at innholdet av olje i utløpsvannet fra OU-BØF ved de siste prøvetakinger er godt under grenseverdien på 20 mg/l som er gitt i gjeldende utslippstillatelse, med unntak av prøvetakingen fra april 2019 (28,2 mg/l). Den høye verdien skyldes trolig gjennomføringen av mange oppdateringskurs i brann og redning i perioden april-juni 2019 med forbruk av skum og pulver som en del av kursvirksomheten. Øvelsesaktiviteten ble avsluttet 06.06.2019 og prøven tatt i slutten av juni er igjen under gjeldende grenseverdi.

For OU-DB er maksimal konsentrasjon av olje i utløpsvannet 50 mg/l. Denne grenseverdien er hentet fra forurensningsforskriftens kap. 15. Olje i utløpsvannet fra OU-DB er lavere enn grenseverdien i prøvene tatt gjennom de siste par årene.

Figur 16: Resultater av analyse av olje i vann i utløpet fra oljeutskiller.

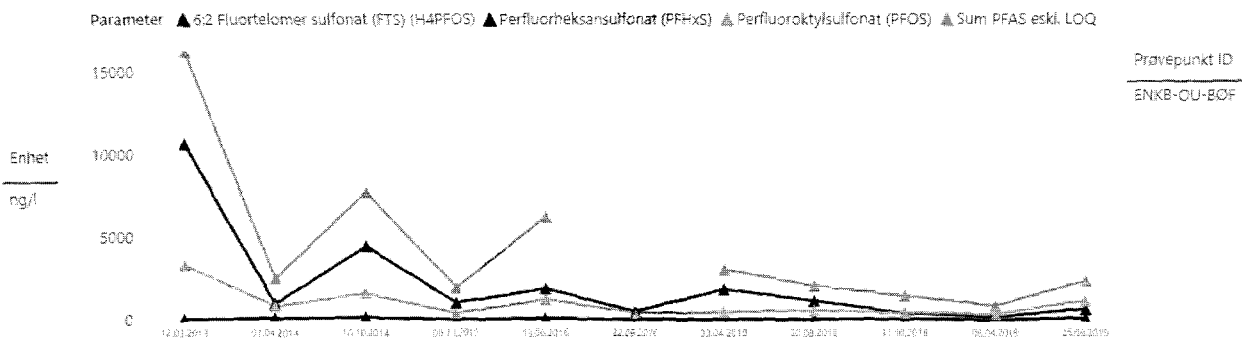
I utløpsvannet fra oljeutskilleren ved aktivt BØF dominerer 6:2 FTS og PFOS, se Figur 17. I vann nedstrøms utløpet, Vann 4, er konsentrasjonene lavere. Her dominerer også PFOS (Figur 18), men det påvises kun mindre konsentrasjoner av 6:2 FTS. PFHxS utgjør imidlertid en større fraksjon i dette punktet.

6:2 FTS er en PFAS-forbindelse som overtok funksjonen til PFOS i brannskummet da Avinor sluttet å bruke PFOS i 2001/2002. Det er dermed naturlig å finne dette i avrenning fra det nyere, aktive brannøvingfeltet.

Figur 17. PFAS i utslippsvann fra BØF.

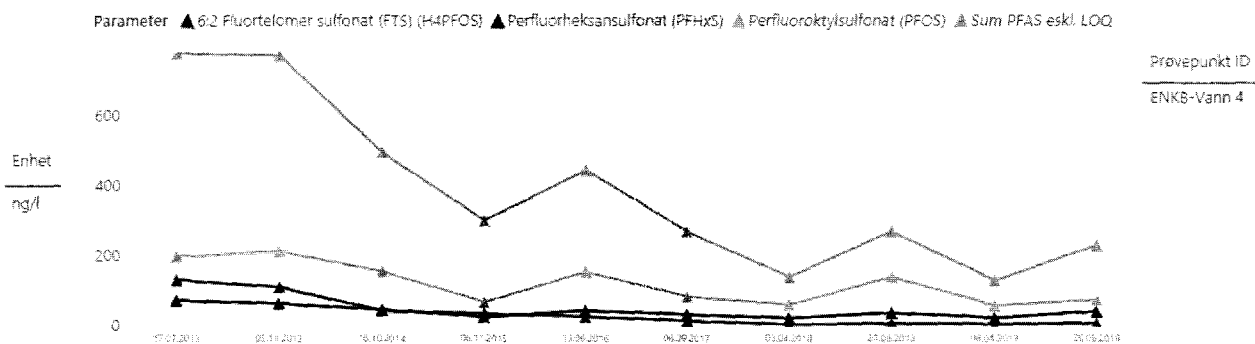
Figur 18. PFAS i Vann 4 nedstrøms aktivt BØF.

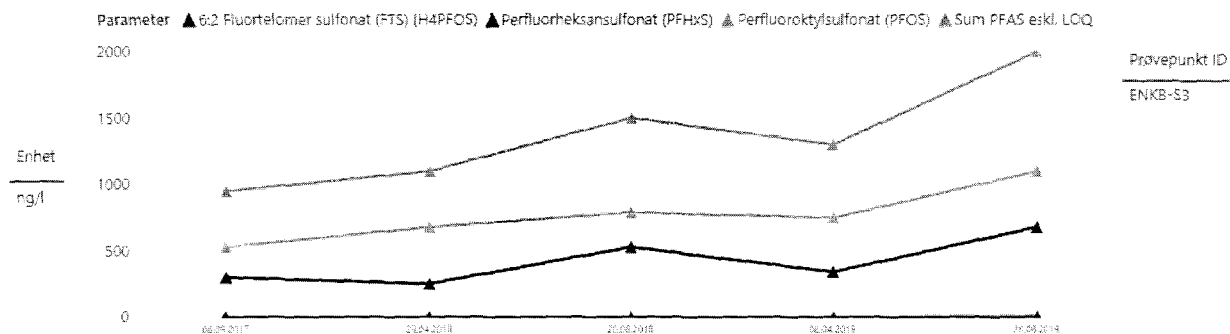
Nedstrøms det nedlagte BØF dominerer PFOS og PFHxS, se Figur 19. Her påvises kun lave konsentrasjoner av 6:2 FTS da BØF ble nedlagt før det nyere brannskummet ble tatt i bruk. PFHxS kan stamme fra ulike oljekomponenter som kan ha vært benyttet i brannøvelser e.l.

Figur 19. PFAS i avrenning fra nedlagt BØF, S3.

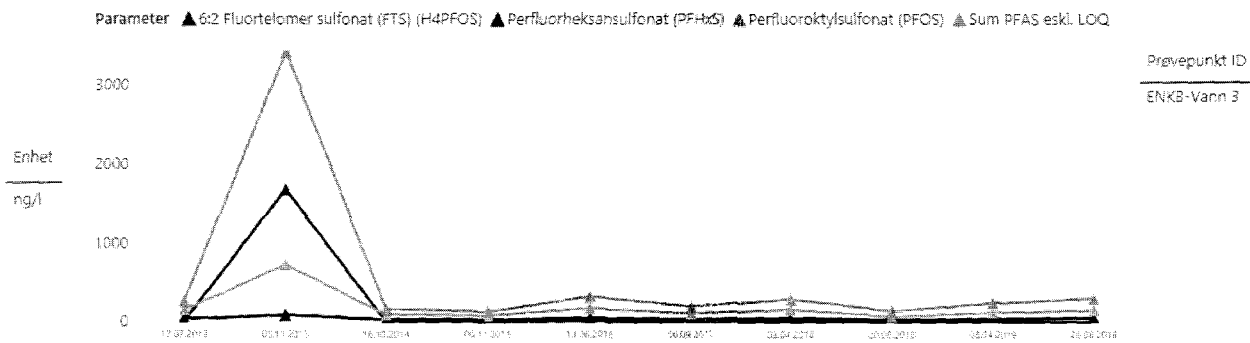
I Vann 3 enda lenger nedstrøms nedlagt BØF er det enda lavere konsentrasjoner som blir påvist, men det er de samme forbindelsene som dominerer (Figur 20). Totalkonsentrasjonen av PFAS som påvises nedstrøms nedlagt BØF er noe lavere enn for aktivt BØF.

Figur 20. PFAS i Vann 3 nedstrøms nedlagt BØF.
