Oppdragsnavn **Sørborgen**
Prosjekt nr. **1350031789**
Kunde **Ramlo sandtak AS**
Notat nr. **01**
Versjon **0**
Til **Per Håvard Ramlo**
Fra **Mette Wanvik**
Kopi **Helene Sedal**

1 Sørborgen massedeponi – Vannovervåking 4.12.2018

Dato 09.01.2019

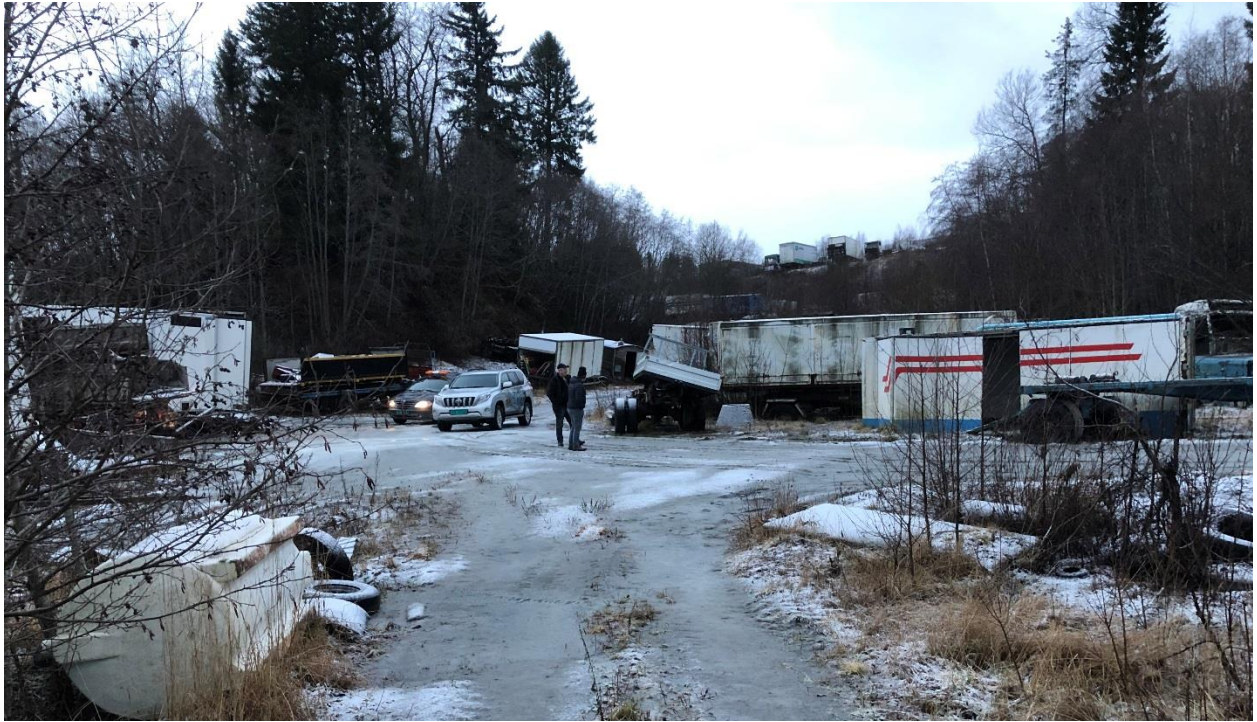
Figur 2. Badstudalen

Figur 2 viser bilde fra Badstudalen, der det er hensatt biler og annet avfall. Grunneier opplyser også at det er nedgravd avfall i dalen. Figur 3 viser sidedal i nordvest, der det er utfylt med avfall. Det har også gått et ras i dette området.

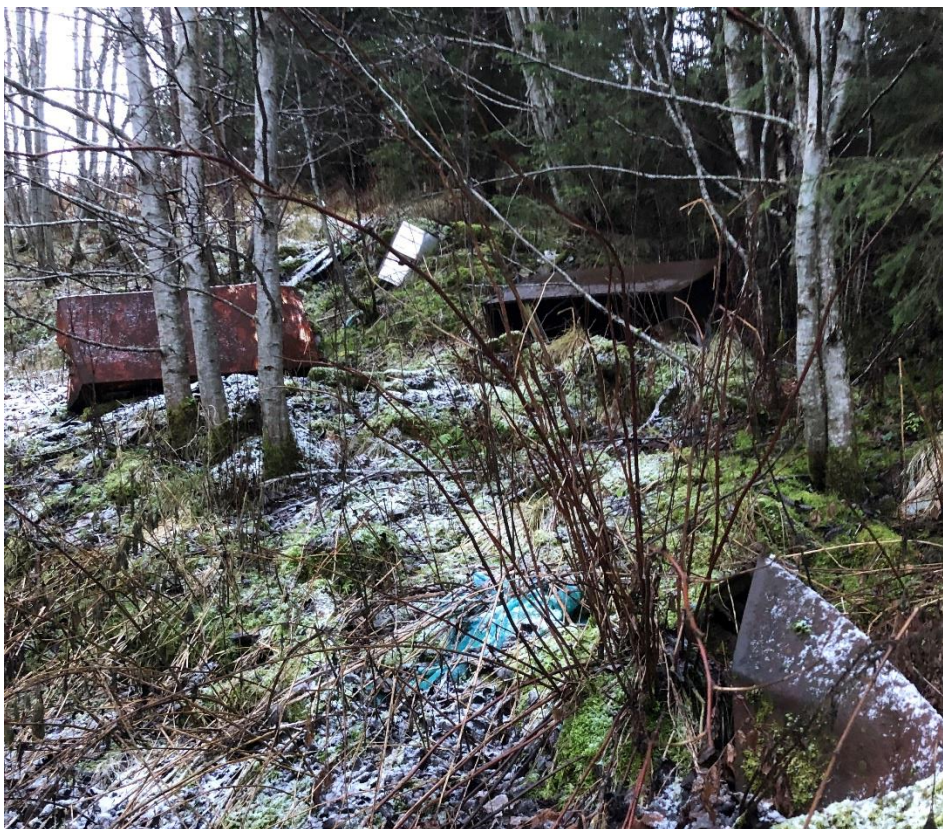
Figur 3. Sidedal i nordvest, NV. Gjenliggende avfallsmasser i dalside.

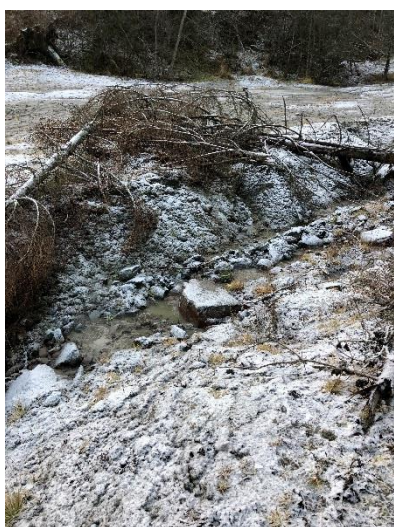
Figur 4. Prøvepunkt Badstu 1 (sidebekk av Osbekken nedstrøms Badstudalen)

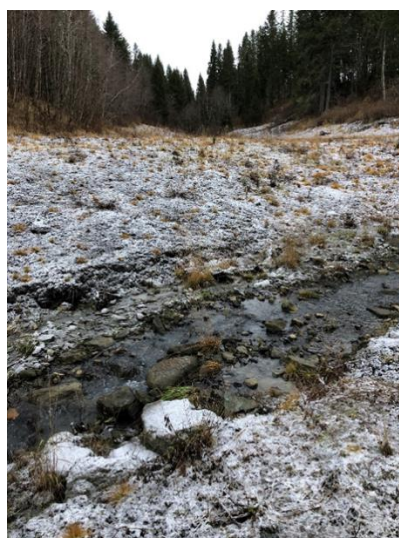
Figur 5 Prøvepunkt Badstu 2 (Osbekken, oppstrøms Badstudalen)

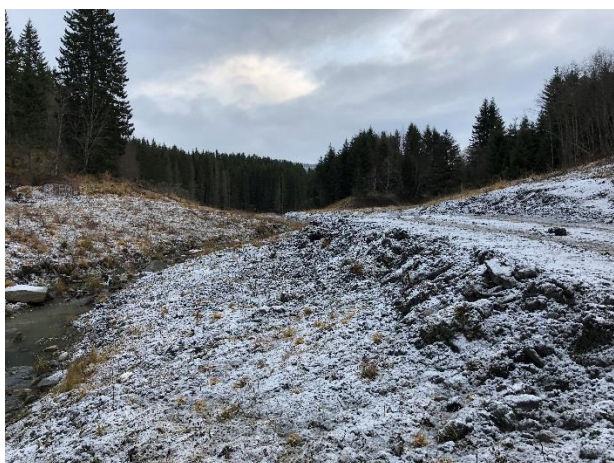
Figur 6. NV1 (Osbekken, oppstrøms sidedal i nordvest)

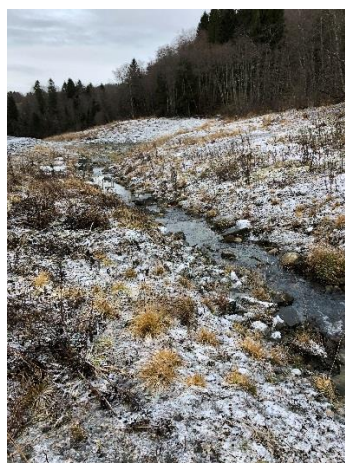
Figur 7. NV 2 (Osbekken, nedstrøms sidedal i nordvest)
