## Attvin AS - inspeksjonsrapport 2024.012.I.SFMR

Denne rapporten handlar om resultatet frå ein inspeksjon gjennomført 5. juni 2024 ved Attvin AS. Rapporten blir rekna som endeleg dersom vi ikkje får tilbakemelding om faktiske feil innan to veker etter at rapporten er mottatt.

Statsforvaltaren i Møre og Romsdal fann 5 avvik under inspeksjonen. Avvika gjeld:

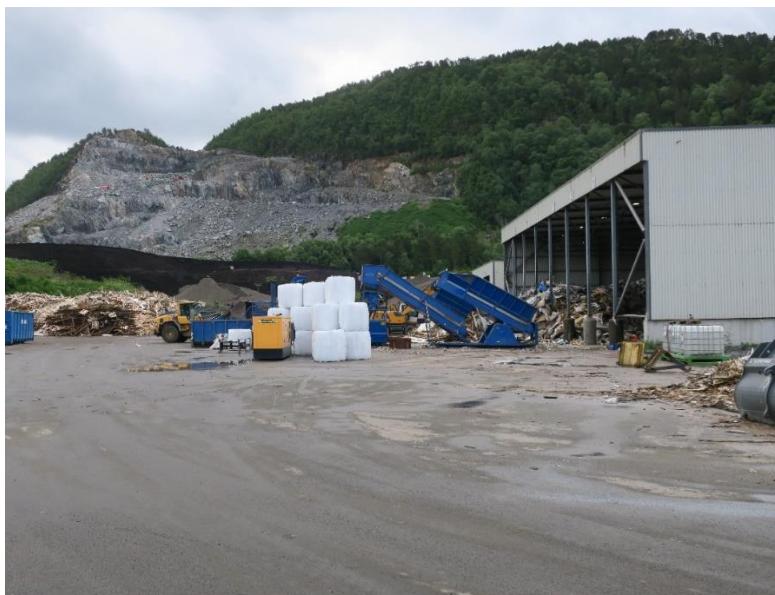
Behandling av farleg avfall er ikkje sikra mot utslepp.

Under tilsynet fekk vi opplyst at det impregnerte virket blir kverna separat, men saman med ordinært avfall som skal gå til forbrenning. Innblandinga skjer etter avtale med forbrenningsanlegget. Det samknuste avfallet blir pakka inn i plastballar (balletert). Kverning og

balletering skjer utandørs på tett flate, men det er ikkje tak over området. Vatn renn gjennom avfallet når det er nedbør. Avrenninga går via oljeutskiljar og sigevassbasseng før det endar i sjøen.

Avvik 1 om behandling av farleg avfall som skjer ute:

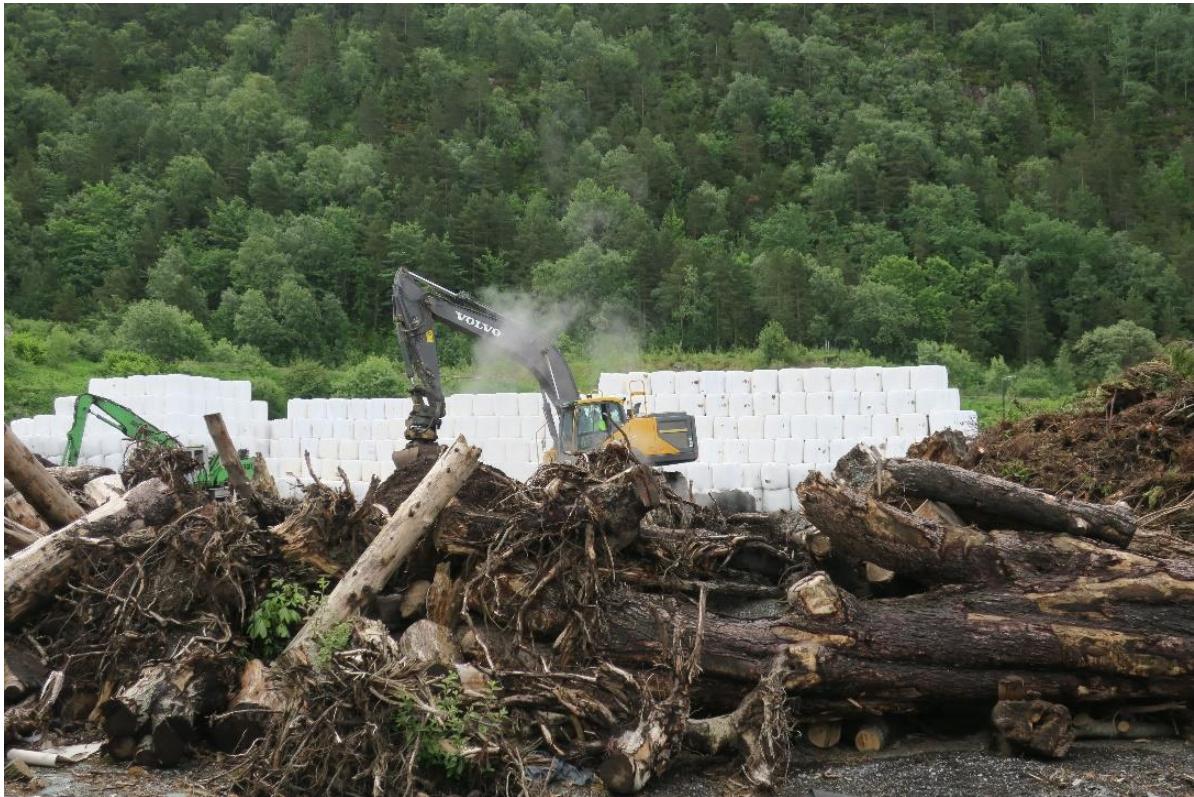
Som skildra i avvik 1, skjer ikkje kverninga i eit lokale, men utandørs. Lagringa av det balleterte avfallet som kan innehalde både ordinært og farleg avfall, skjer også ute. På tilsynsdagen var det store mengder som var lagra i fleire ulike område av anlegget. Ikke alle lagerområda hadde tett eller fast dekke. Mange av ballane hadde skadar i form av hol i plastemballasjen, og enkelte stader hadde avfall kome ut av emballasjen. Begge deler fører til at vatn kjem i kontakt med avfallet, og stoff frå både farleg og ordinært avfall kan renne av. Skadd emballasje kan også føre til forsøpling i området, jf. avvik 5.

Avvik 2 om lagring av balltertert avfall utandørs og delvis på utett dekke.

Store mengder balletert avfall ligg lagra ute. Dette bildet viser eitt av dei mange lagerstadane.

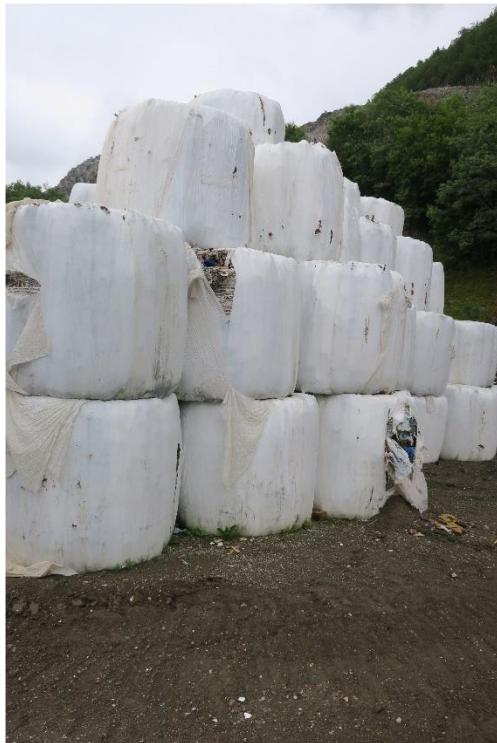
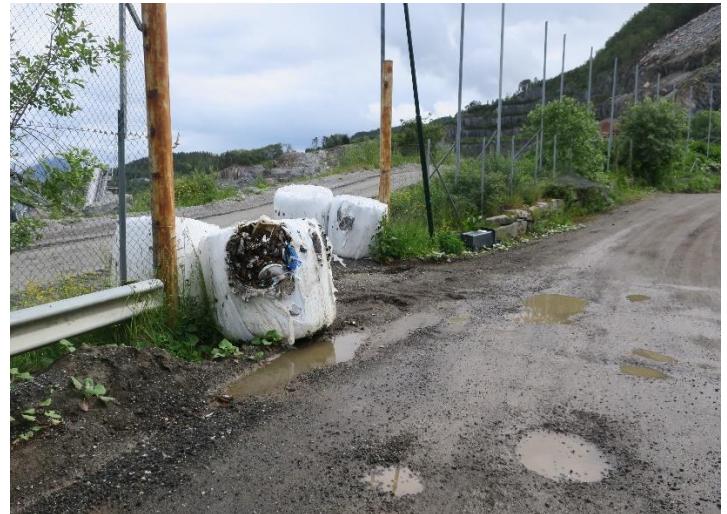
Eksempel på balletert avfall med hol i emballasjen og avrenning til utett dekke. Kverna avfall fell ut av emballasjen.

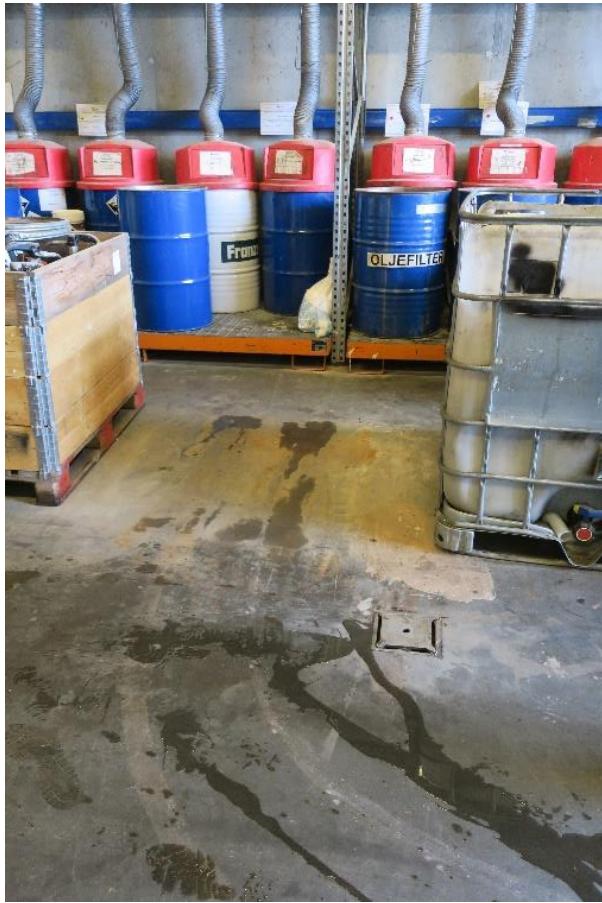
I lokalet der farleg avfall blir tatt imot og nokre avfallstypar står lagra, er det sluk i golvet. Dersom det oppstår ein lekkasje frå det lagra avfallet, vil dette kunne nå sjøen via slukken i golvet som leier vatn til ein oljeutskiljar. Frå utskiljaren går vatnet vidare via sigevassbasseng til sjøen.

Avvik 3 om lagring av farleg avfall med fare for utslepp til vatn:

Sluk i golv i bygget der farleg avfall blir tatt imot.

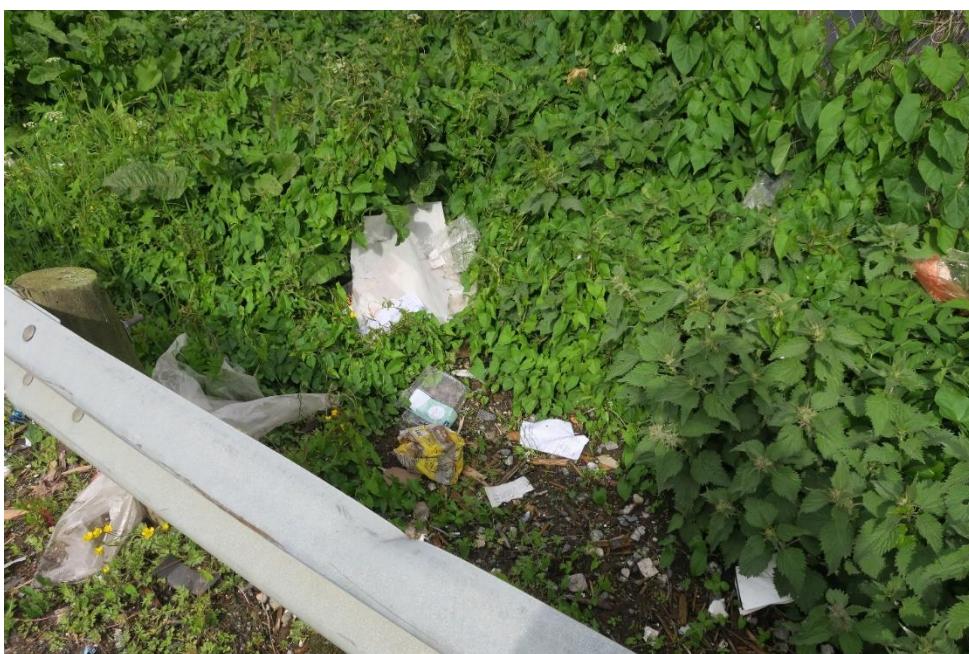
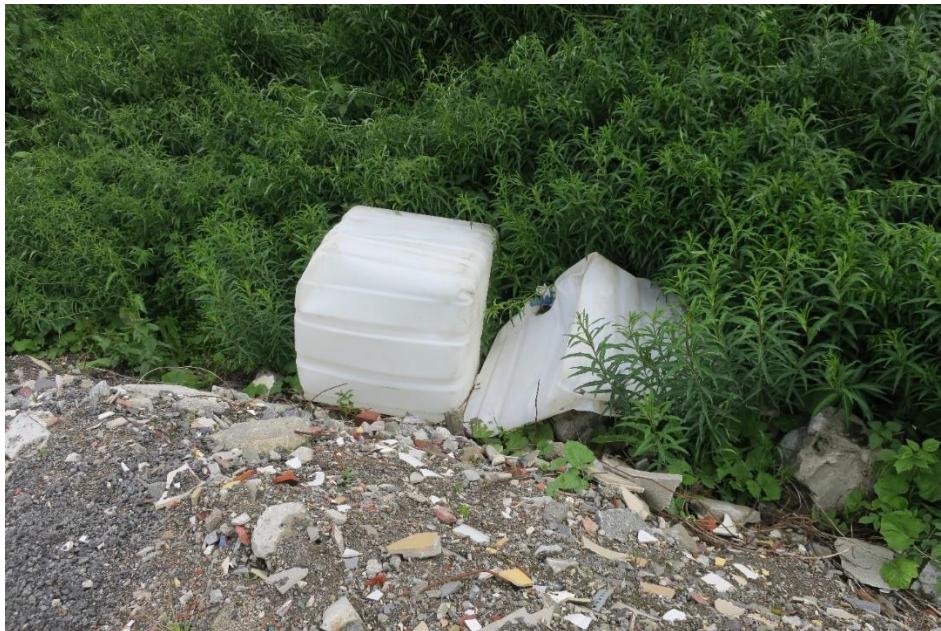
På tilsynsdagen var det avfallsrestar langs kantar og i grøfter på området der Attvin AS sine aktivitetar går føre seg. Utandørs kverning, balletering og lagring slik det er skildra i avvik 1 og 2, bidreg til at avfall hamnar på avvegar. I delar av anlegget manglar det gjerde, og flygeavfall kan derfor spreie seg til større område. Det same kan skje når fuglar har lett tilgjenge til avfallet.

Avvik 5 om område prega av forsøpling:
