Sigevannsoppsamling ved Lindum Drammen

OPPSUMMERING AV KUNNSKAPSGRUNNLAGET
OG FORSLAG TIL VIDERE ARBEID

DOK.NR. 20190678-01-R
REV.NR. 0 / 2020-06-16

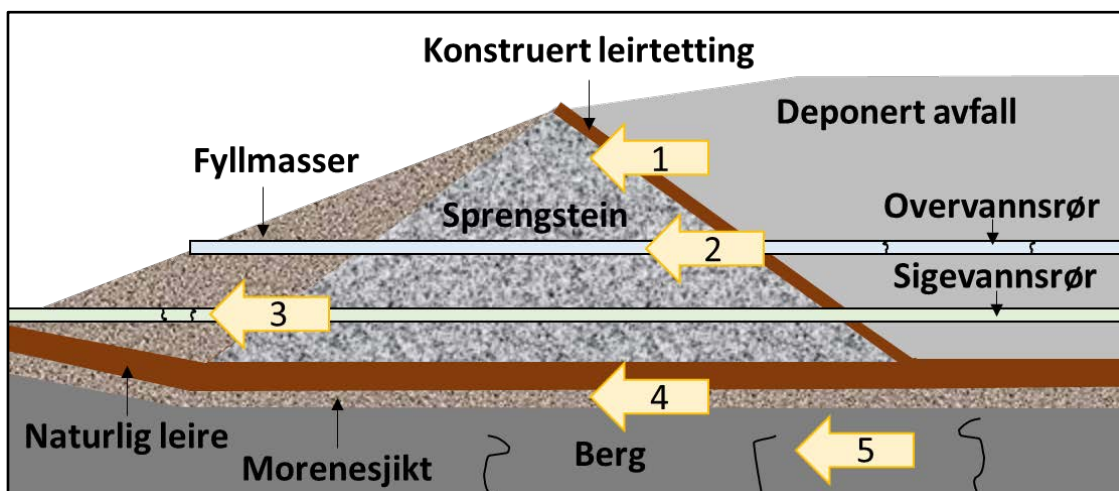
Illustrasjon av ulike hypoteser for potensiell spredning av sigevann til omgivelsene ved deponifronten.

Nr.	Mulige spredningsveger	Årsaksforklaring	Vurdering
1	Sigevann spres via sprekker i skjermvollens leiretetting	Leiretettinga i skjermvullen kan ha sprekker som følge av uttørking og tining/frysing ettersom leira ikke ble overdekket rett etter utlegging	Noe forhøyede konsentrasjoner i sig fra deponifront indikerer spredning gjennom leiretettingen
2	Sigevann trenger inn i overvannsrør	Overvannsrør utsettes for stor last på grunn av overliggende deponerte masser, kombinert med setninger kan dette gi sprekker for innsig av sigevann	Nitrogenmengden i overvannet overstiger bakgrunnen (x10) og tilsier spredning
3	Sigevann spres fra lekkasjer i sigevannskummer nedstrøms deponifront	Sigevannsnettets består bla av betongkummer som forvitres over tid, høye konsentrasjoner av sulfat vil bla. redusere levetid	Observasjoner tilsier at sigevannsnettets har lekkasje, omfanget er usikkert
4	Sigevann spres via morenesjiktet under den naturlige leira	Morenesjiktet har en høyere vannledningsevne enn leire og kan dermed lede sigevann under skjermvoll	Brønnen installert i morenesjikt viser påvirkning av sigevann (nitrogen), men dette kan skyldes overvann som renner inn i brønnen.

5	Sigevann spres via sprekker i berget under deponiet	Berget under deponiet kan ha svakhetssoner/sprekker som kan føre til at sigevann når grunnvannet	Brønnen satt ned i berg ved deponifront viser noe påvirkning av sigevann, men dette kan skyldes overvann som renner inn i brønnen.

Videre arbeid bør omfatte videre undersøkelser av vann- og avløpsnettet ved deponifront, evaluering av deponidriften slik at videre aktivitet potensielt kan utnyttes som et tiltak og revisjon av overvåkningsprogrammet for deponiet.

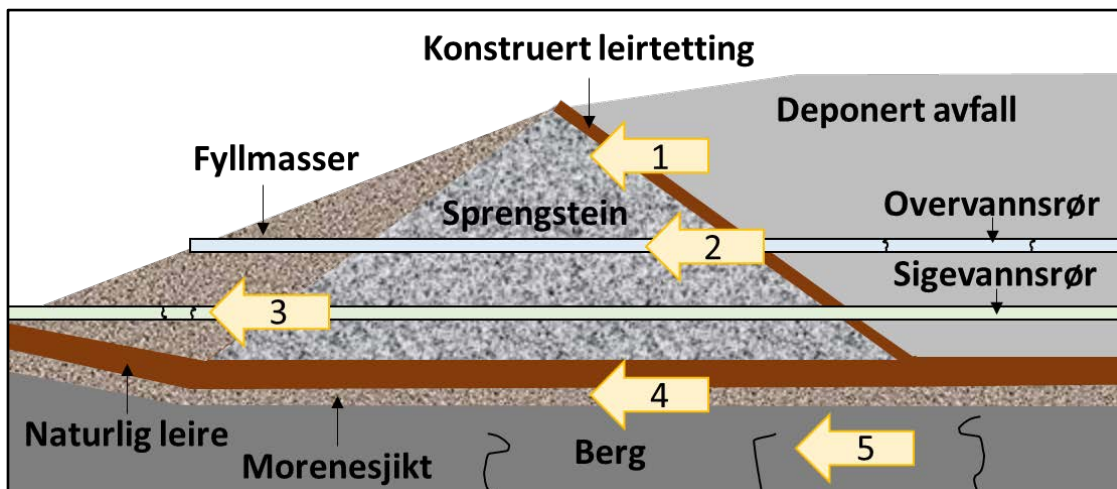
Figur 11 Illustrasjon av ulike hypoteser for potensiell spredning av sigevann til omgivelsene ved deponifronten.

Nr.	Mulige spredningsveger	Årsaksforklaring	Vurdering
1	Sigevann spres via sprekker i skjermvollens leiretetting	Leiretettinga i skjermvullen kan ha sprekker som følge av uttørking og tining/frysing ettersom leira ikke ble overdekket rett etter utlegging	Noe forhøyede konsentrasjoner i sig fra deponifront indikerer spredning gjennom leiretettingen
2	Sigevann trenger inn i overvannsrør	Overvannsrør utsettes for stor last på grunn av overliggende deponerte masser, kombinert med setninger kan dette gi sprekker for innsig av sigevann	Nitrogenmengden i overvannet overstiger bakgrunnen (x10) og tilsier spredning
3	Sigevann spres fra lekkasjer i sigevannskummer nedstrøms deponifront	Sigevannsnettet består bla av betongkummer som forvitres over tid, høye konsentrasjoner av sulfat vil bla. redusere levetid	Observasjoner tilsier at sigevannsnettet har lekkasje, omfanget er usikkert
4	Sigevann spres via morenesjiktet under den naturlige leira	Morenesjiktet har en høyere vannledningsevne enn leire og kan dermed lede sigevann under skjermvoll	Brønnen installert i morenesjikt viser påvirkning av sigevann (nitrogen), men dette kan skyldes overvann som renner inn i brønnen.

5	Sigevann spres via sprekker i berg under deponiet	Bergene under deponiet kan ha svakhetssoner/sprekker som kan	Brønnen satt ned i berg ved deponifront viser noe påvirkning av

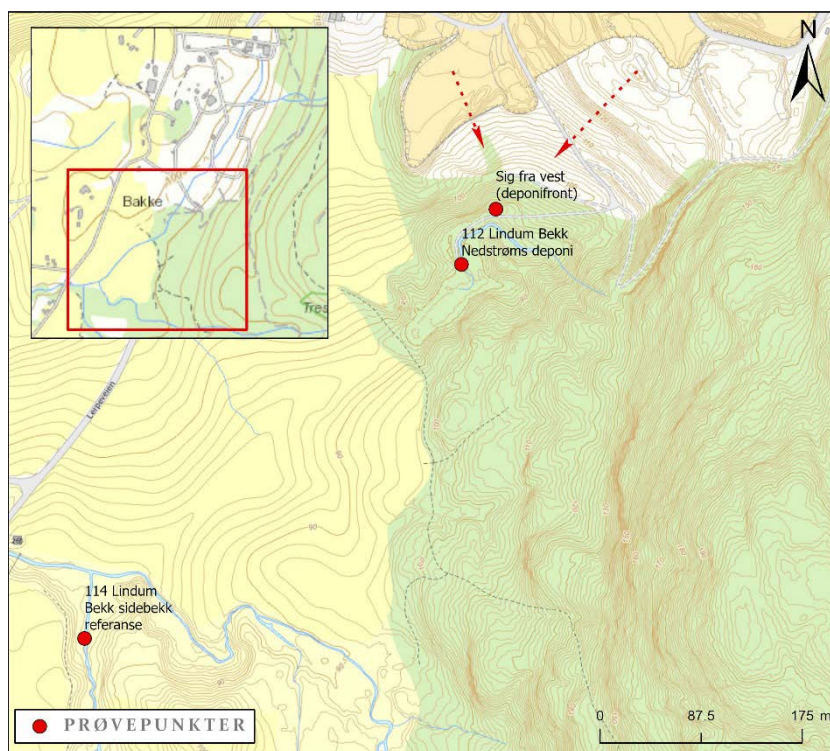
Lindum sine tidligere observasjoner av sig i foten av skjermvollen indikerer tilstedeværelse av svakheter i leiretettingen hvor sigevann kan spres til omgivelsene. Ett slikt sig ved deponifront ("Sig fra vest (deponifront)") ble også observert og prøvetatt høsten 2019 (Figur 12). Siget hadde noe forhøyede konsentrasjoner for enkelte parametere som kobber, som kan forekomme i forhøyede konsentrasjoner i sigevannet, men ikke for eksempelvis krom (Figur 13). Siget hadde også en konsentrasjon av total nitrogen på 7,1 mg/L, i likhet med konsentrasjonen på 5,6 mg/L for prøvetakningspunktet i bekken nedstrøms deponiet ("112 Lindum Bekk Nedstrøms deponi"). De forhøyede nitrogenkonsentrasjonene indikerer at siget påvirkes av sigevann og ikke kun består av overflateavrenning fra nedbør. Konsentrasjonene i siget overstiger også bakgrunnskonsentrasjoner fra landbruksområder i deponiets overvåkningsprogram ("114 Lindum Bekk sidebekk referanse", 1,5 mg/L). Til sammenlikning har sigevannet fra deponiet typisk konsentrasjoner av total nitrogen rundt 200 mg/l. Grenseverdien for svært dårlig tilstand for total nitrogen i vanddirektivet (>2 mg/L, Direktoratets gruppe vanddirektivet, 2018) overskrides også, men er imidlertid utarbeidet for klassifisering av vannforekomster og ikke punktkilder som eksempelvis et deponi.

Figur 12 Prøvepunktet "Sig fra vest" påvirkes trolig av sigevann som trenger gjennom tettesjiktet i deponifront (røde piler).

- Sprekker som leder sigevann gjennom tettesjiktet av leire i deponifrontens skjermvull indikeres av forhøyede konsentrasjoner av enkelte typiske sigevannsparemetere (eksempelvis total nitrogen og kobber) i sig som renner langs deponifront. Mengden er ukjent, men antas å være begrenset.
- Innsig av sigevann i overvannsledninger som krysser deponifront indikeres av forhøyede konsentrasjoner av total nitrogen og enkelte metaller. Imidlertid er konsentrasjonene kun noe forhøyede og jevnt over langt under konsentrasjonene for sigevann fra deponiet. Det er også observert forhøyet bakgrunnskonsentrasjoner for flere av de forhøyede parametrene i omgivelsene.

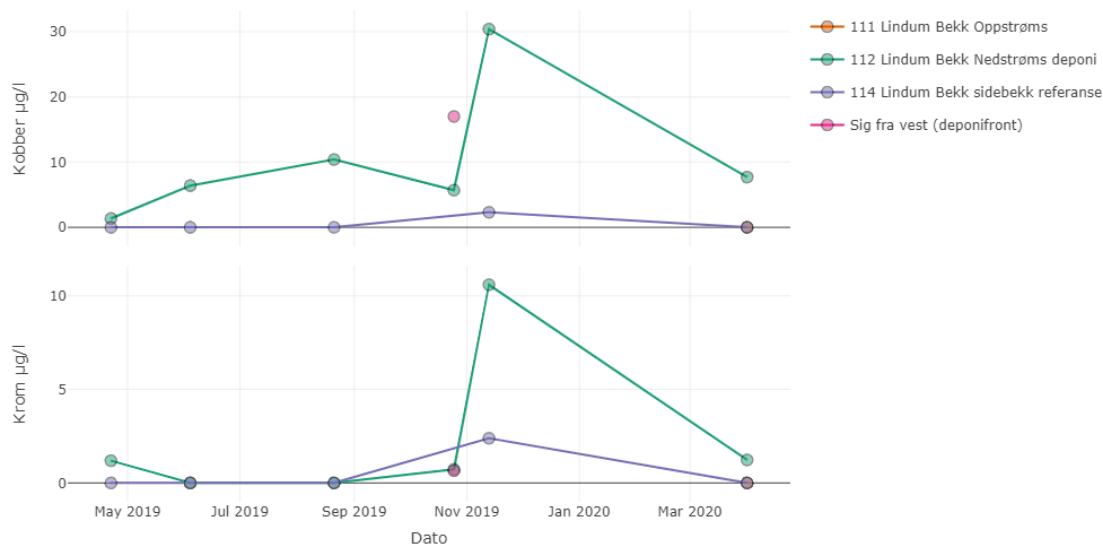
Figur 13 Variasjonen i kobber (øverst) og krom (nederst) i siget ved deponifront sammenliknet mot bekken rett nedstrøms deponifront og et referansepunkt som drenerer et nærliggende landbruksområde.

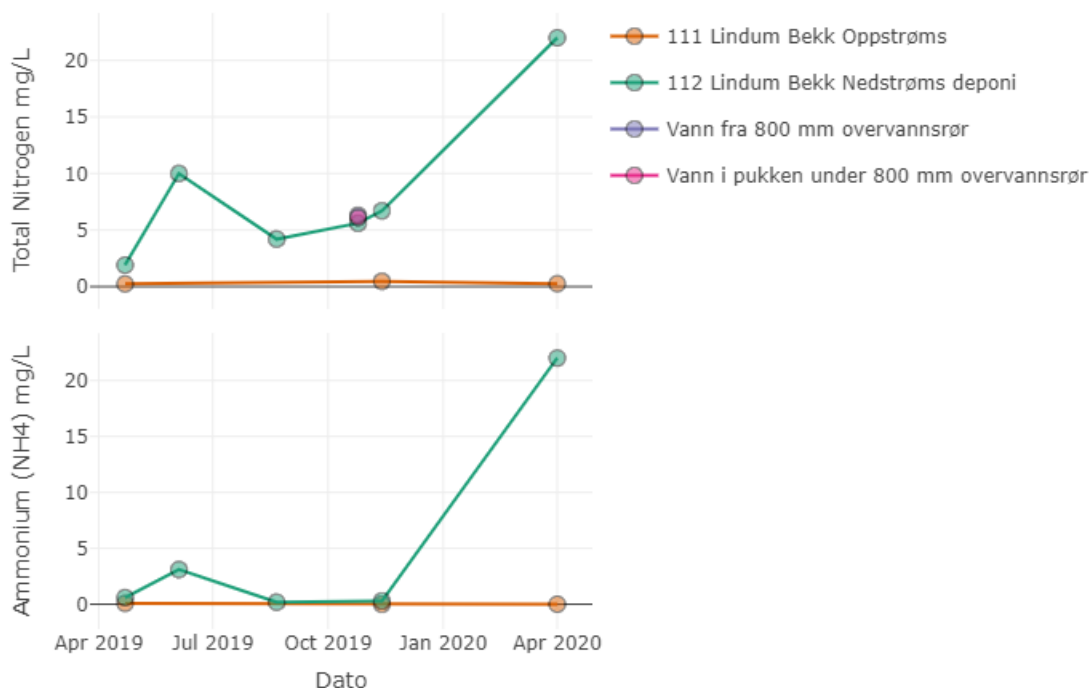
Sammenlikning av forurensningsgraden i vannstrømmer som renner inn i overvannsrøret fra Vardåsen ("111 Lindum Bekk Oppstrøms") mot vannet som renner ut av overvannsrøret ("Vann fra 800 mm overvannsrør") indikerer påvirkning av sigevann. Påvirkningen kan blant annet observeres ved økning i konsentrasjoner av nitrogen (Figur 15). Sammenlikningen tar imidlertid ikke høyde for påvirkningen fra landbruksavrenning nord for deponi som også ledes gjennom overvannsrøret. Ammoniumkonsentrasjonene i bekken overvannsrøret leder til ("112 Lindum Bekk Nedstrøms deponi") utgjør tidvis rundt en tredjedel av nitrogenmengden og tilsier også deponipåvirkning siden landbruksavrenning primært inneholder nitrat i dette området (opplysninger fra Lindum). Konsentrasjoner av metaller som kobber, krom, bly og sink har tidvis vært vesentlig høyere nedstrøms deponiet enn i bakgrunnskonsentrasjoner fra Vardåsen. Tidvis har det imidlertid også vært noe høye sinkkonsentrasjoner i referanseprøvene fra Vardåsen (eksempelvis i 2018), noe som indikerer at punktet bør flyttes lengre unna deponiet.

Figur 15 Variasjonen i total nitrogen (øverst) og ammonium konsentrasjon (nederst) i vannet som renner ut av overvannsrøret ved deponi front ("vann fra 800 mm overvannsrør") sammenliknet med bekken utløpet av røret leder til ("112 Lindum Bekk nedstrøms deponi") og en av strømmene som ledes til overvannsrøret ("111 Lindum Bekk Oppstrøms"). Merk at resultater under deteksjonsgrense ikke er vist i figuren.

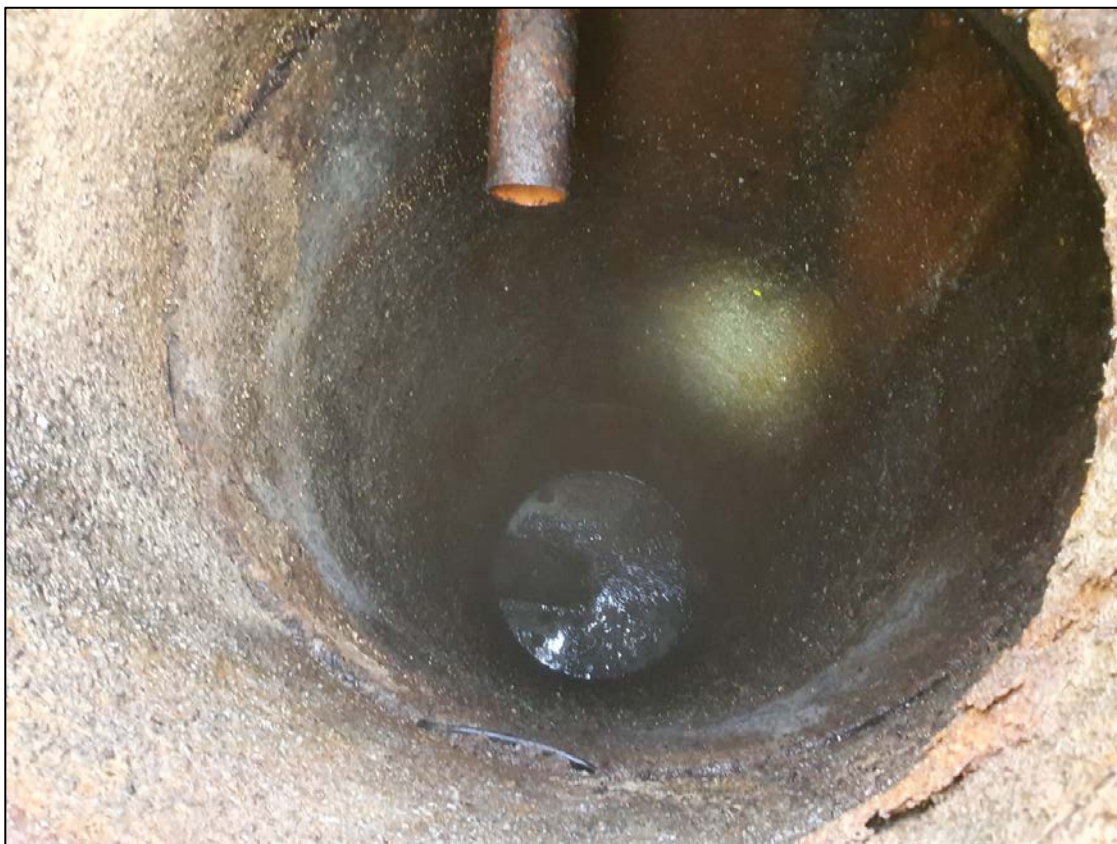
En befaring av sigevannskummer i foten av skjermvollen ved deponifront avdekket mulige svakheter og potensial for lekkasjer (Figur 16). Selve sigevannsrørene er av plastikk, mens kummene består av større betongringer bygget for ca. 20 år siden (diameter på rundt 4 - 5 m). Betongkummer er vanskelig å konstruere helt tett uten lekkasjer. Betong vil også overtid svekkes, spesielt med tanke på svovelinnholdet i sigevannet som føres gjennom kummene. Sulfat bidrar til økt forvitring av betong (Figur 17). Den forhøyede konsentrasjonen av nitrogen i siget prøvetatt ved deponifront (se tidligere avsnitt vedr. leiretettingen i skjermvoll) kan også skyldes lekkasjer fra sigevannskummer ved deponifront. Det antas at eventuelt sigevann fra kummene vil renne langs sig i deponifronten og eventuelt i pukkestrenger langs rørtraser.

Figur 16 Sigevannskum "152KS22F" ved deponifront.

- Potensielle lekkasjer fra sigevannskummer er ikke bekreftet, men tilstanden og alderen for betongkummene ved deponifront tilsier høy fare for lekkasjer.
- Potensiell spredning via morenesjiktet og sprekker i berg kan oppstå ettersom deponiet opprinnelig stedvis ble etablert direkte på berg. Selv om grunnvannsbrønnene ved deponifront etablert i morenesjiktet og grunnvannet i berget viser påvirkning av sigevann (ved tidvis forhøyede nitrogen konsentrasjoner), tilsier lave metallkonsentrasjoner og fraværet av organiske forurensninger begrenset omfang.
