## ► Vedlegg 1

# 1 Befaring erosjonsforhold

Befaring ble utført 2024-07-25 av Adrian Weidemann Skagseth fra Norconsult Norge AS.

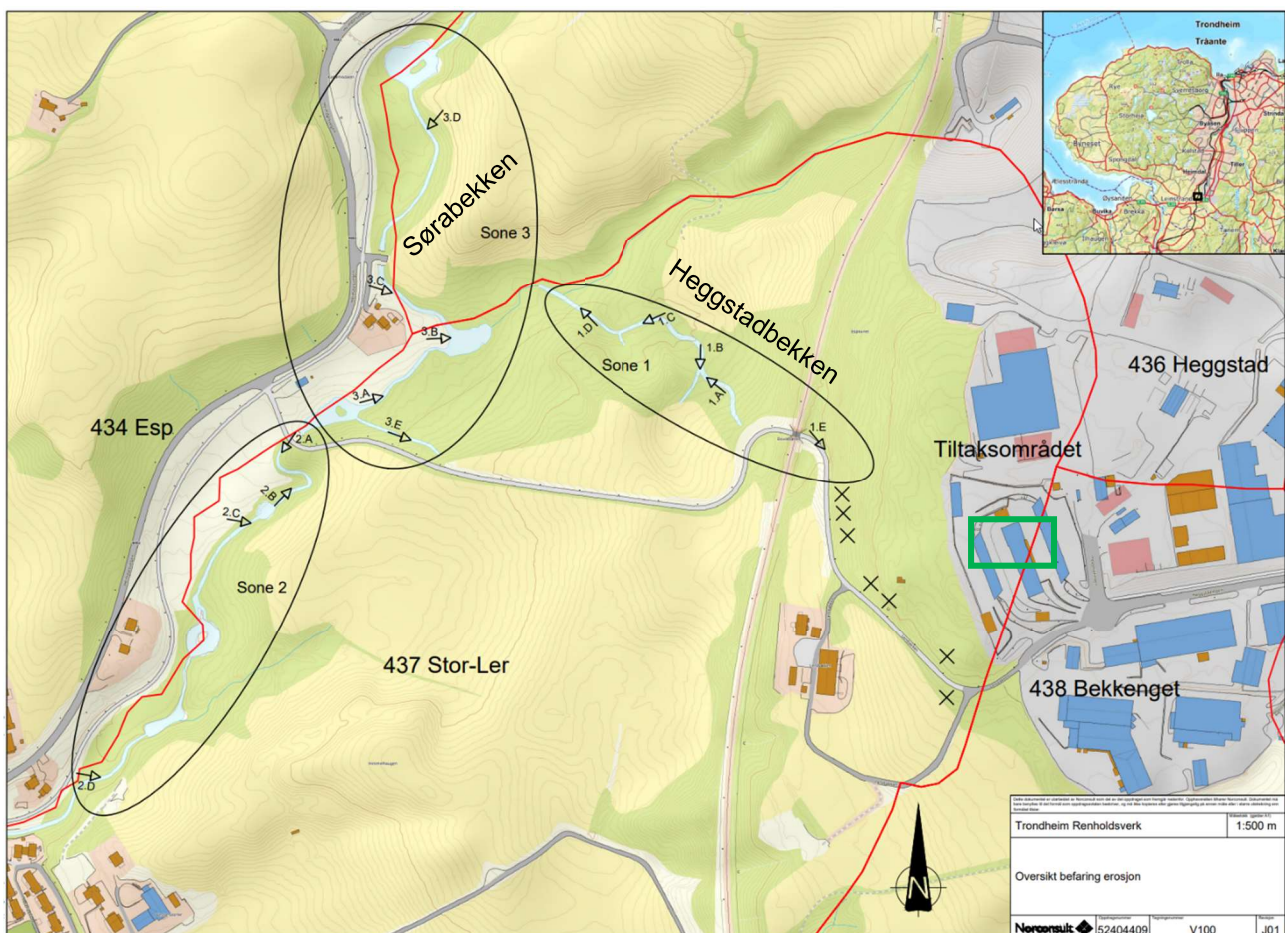
Figur 1 viser et oversiktskart over befarte områder samt retning og henvisning til bilder. Røde linjer markerer skillet for de ulike registrerte kvikkleiresonene i området. Berg i dagen ble registrert, se merking «x» og bilde 1.E.

Det ble ikke observert pågående erosjon eller terrenginngrep i området ved befaringens dato. Erosjonssikring av områdets bekkeløp er i god stand.

Figur 1: Oversiktskart over erosjonsbefaringen. Tiltaksområde er omtrentlig markert med grønt rektangel.

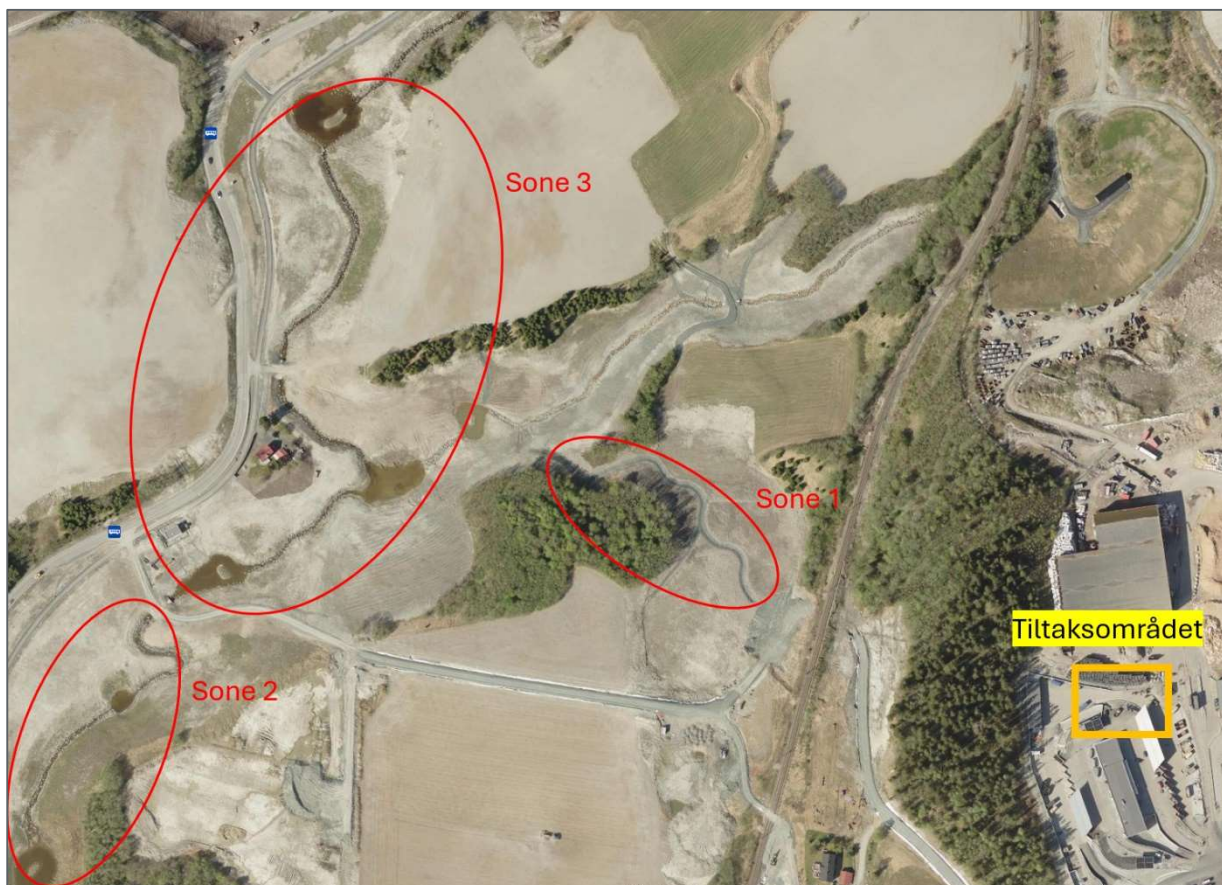
Figur 2: Historisk flyfoto over området fra 2016 som viser synlig erosjonssikring i Heggstadbekken og Sørabekken.

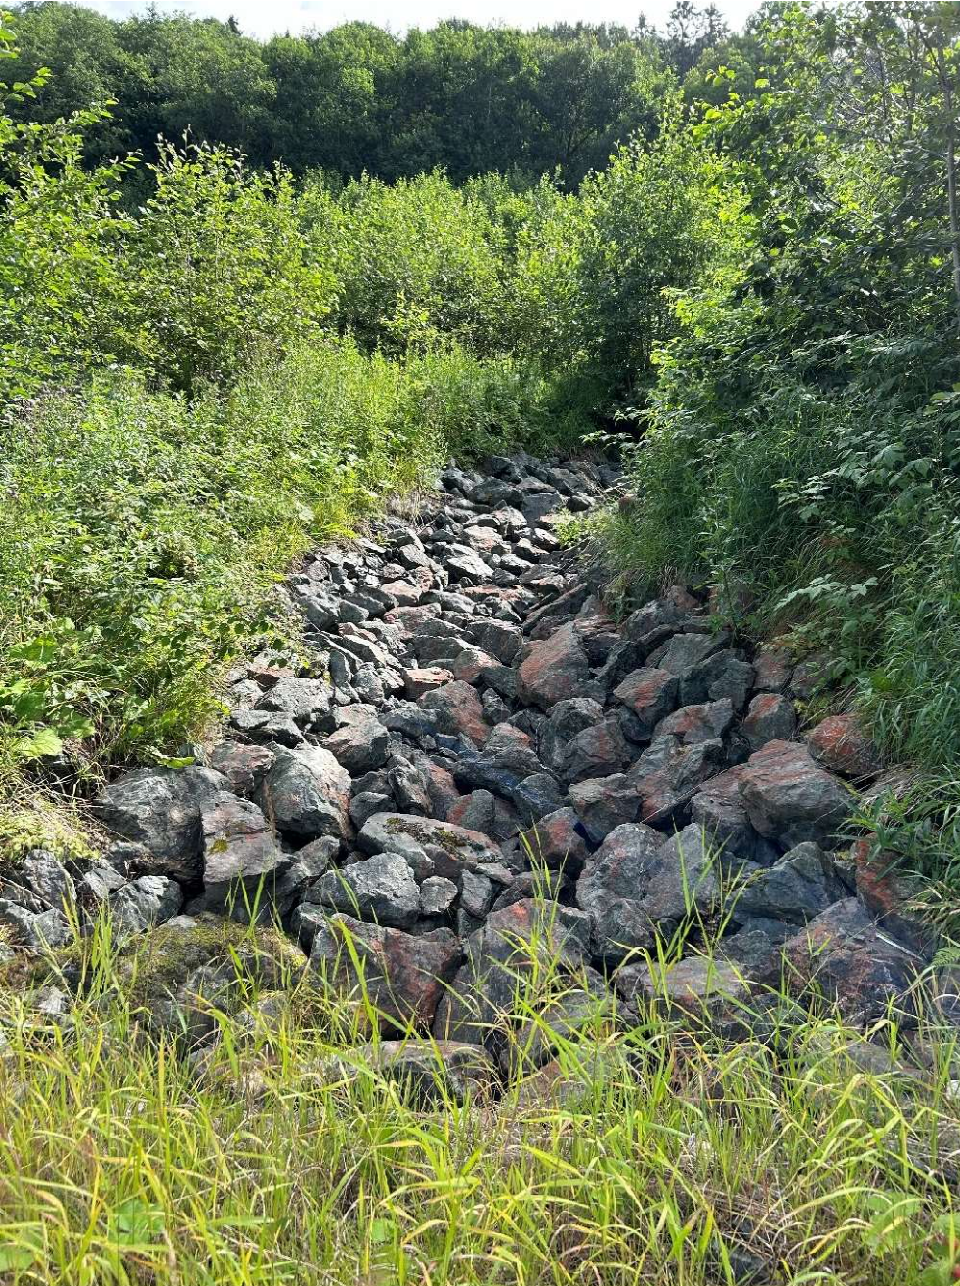
*Bilde 1.A: Ingen erosjon, lav vannføring og erosjonssikring i både bunn og sider av bekkeleiet.*

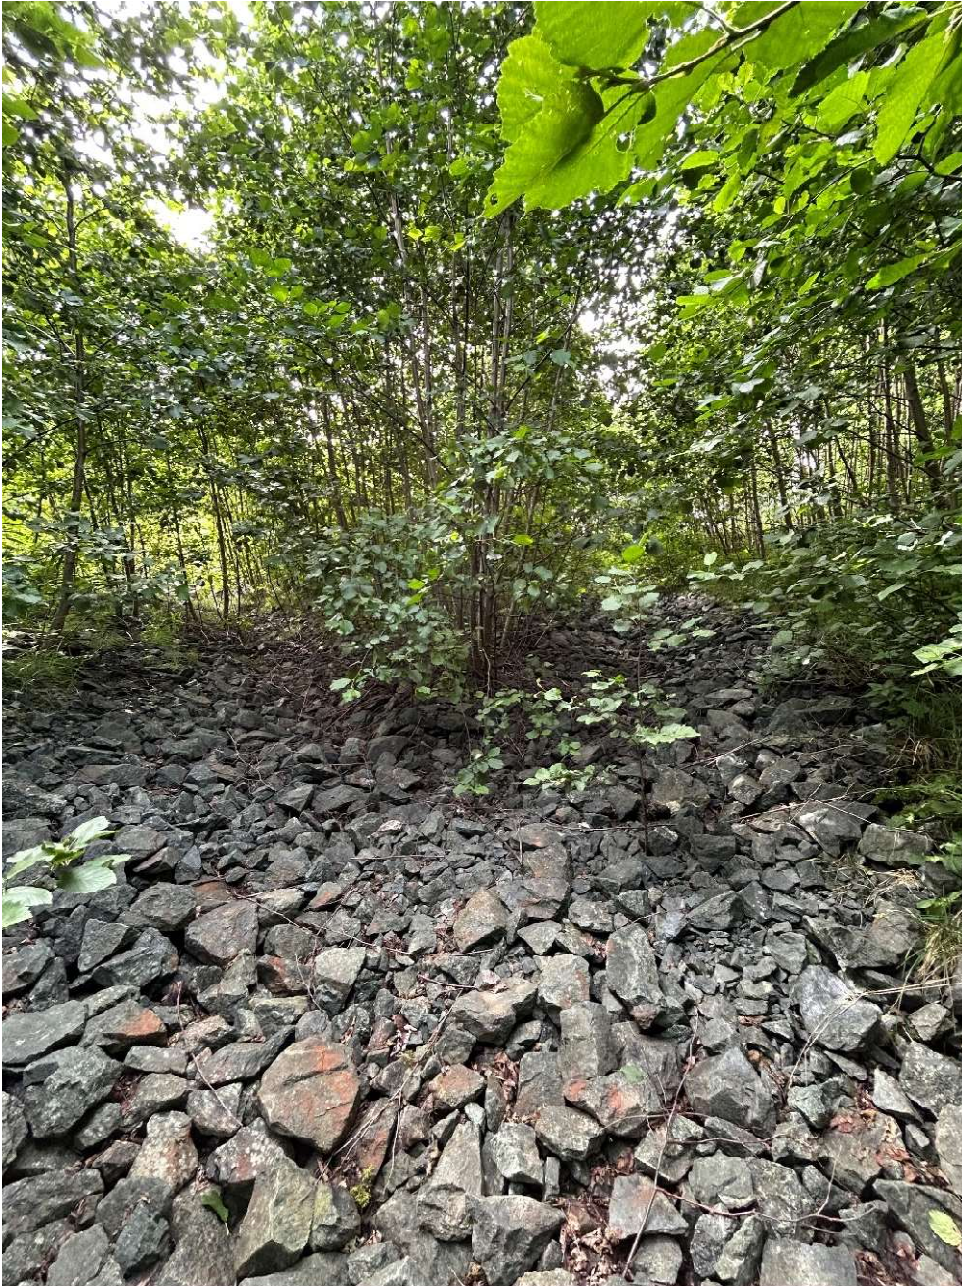
*Bilde 1.B: Ingen erosjon. Bildet viser at også mindre sidebekker også er erosjonssikret.*

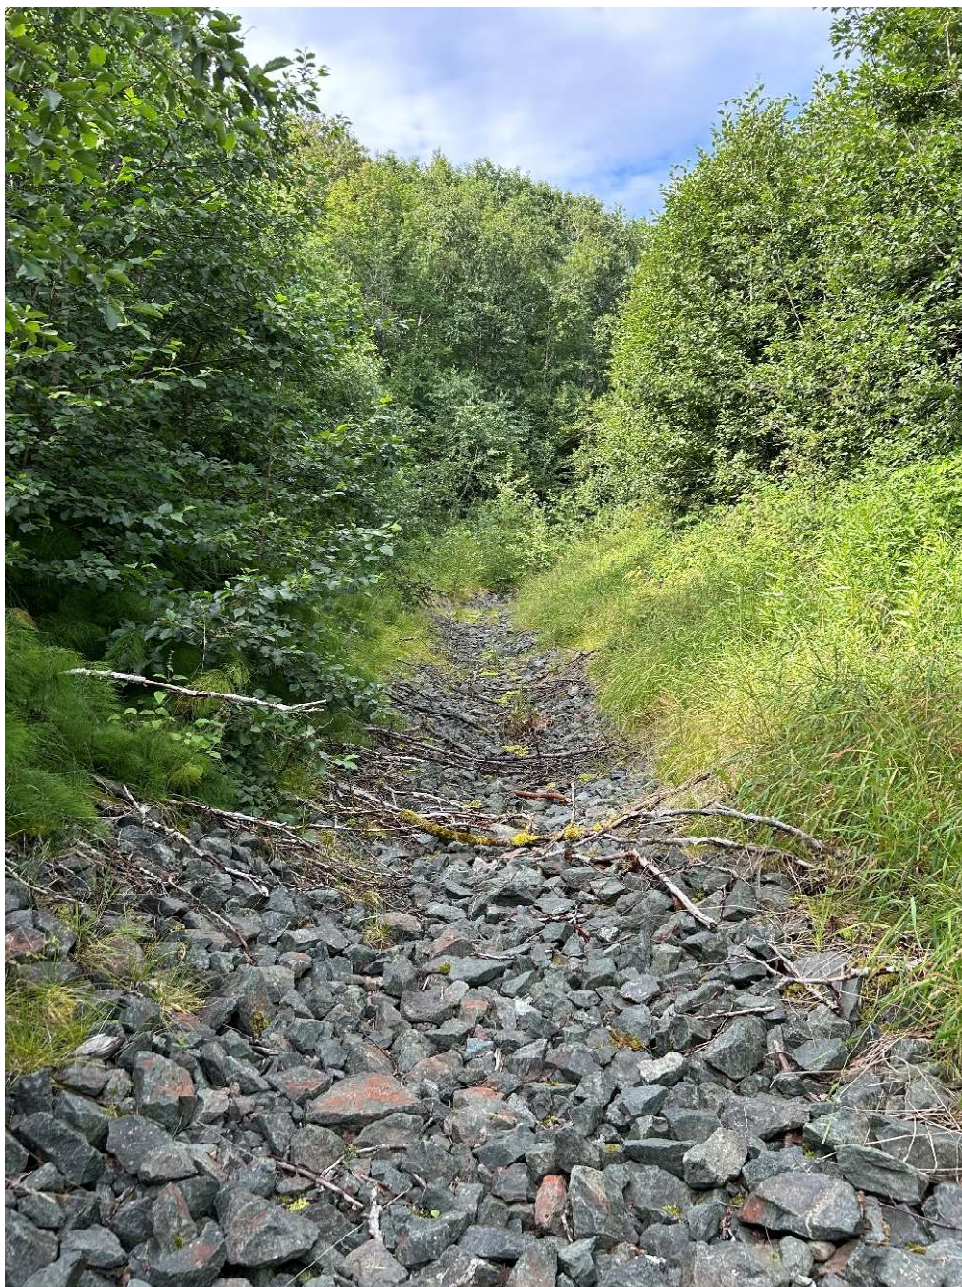
*Bilde 1.C: Ingen erosjon. Mye vegetasjon i sideterreng.*

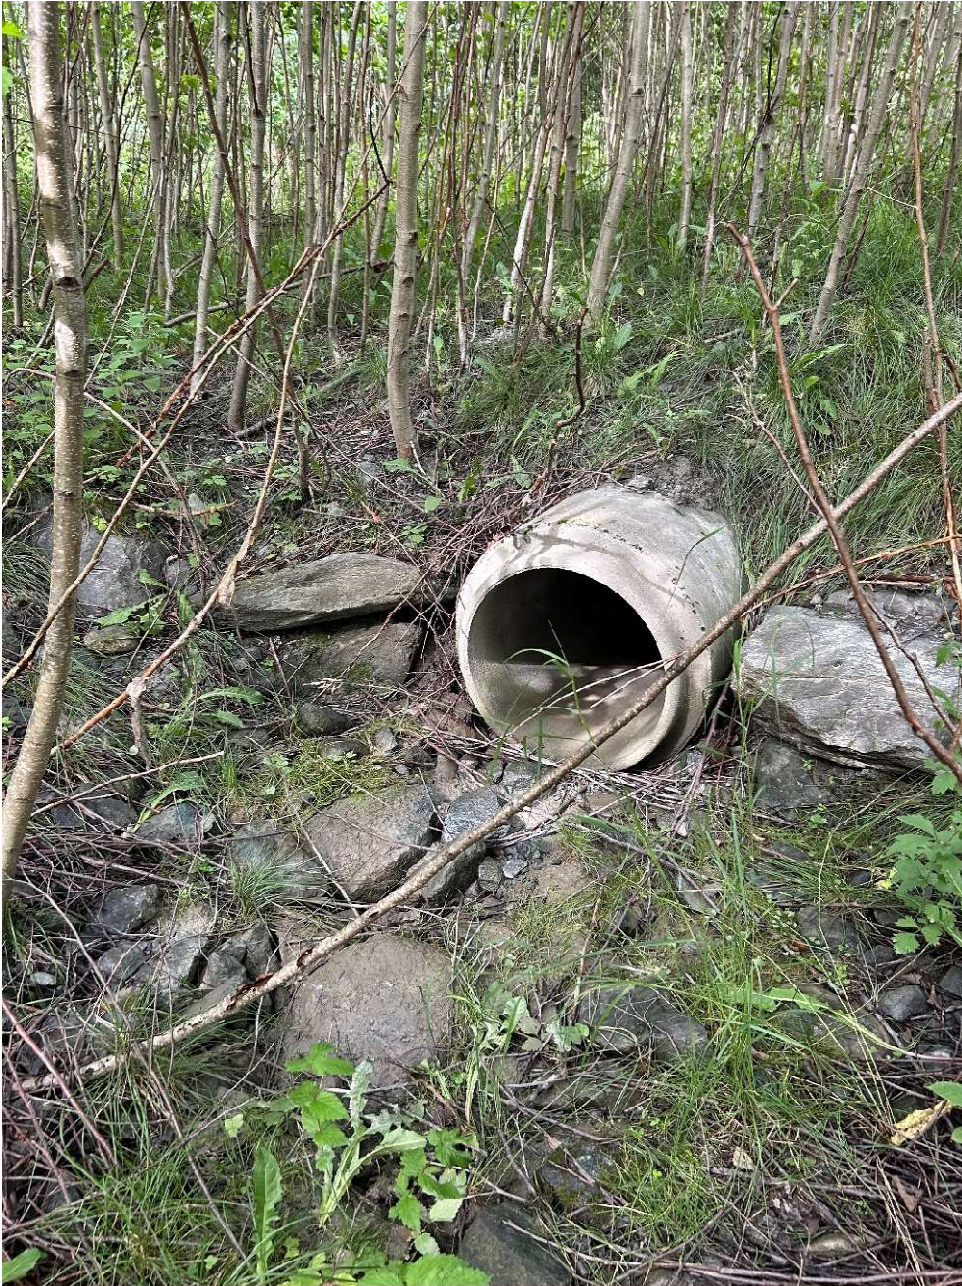
*Bilde 1.D: Ingen erosjon. Bekken lagt i rør under skogsveg.*

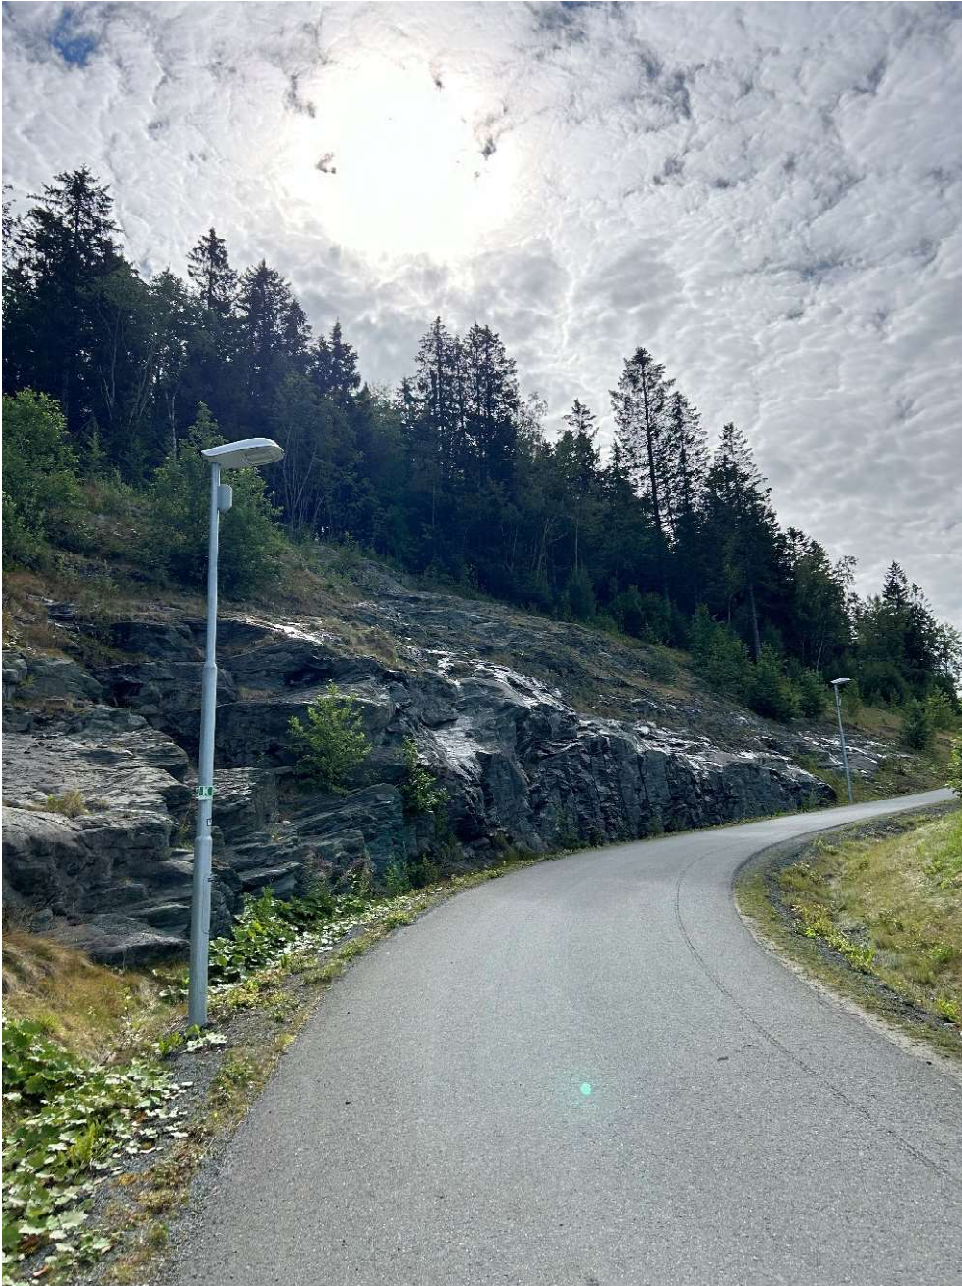
*Bilde 1.E: Berg i dagen påvist. Gjelder langs vegen Lersbakken og opp mot tiltaksområdet.*

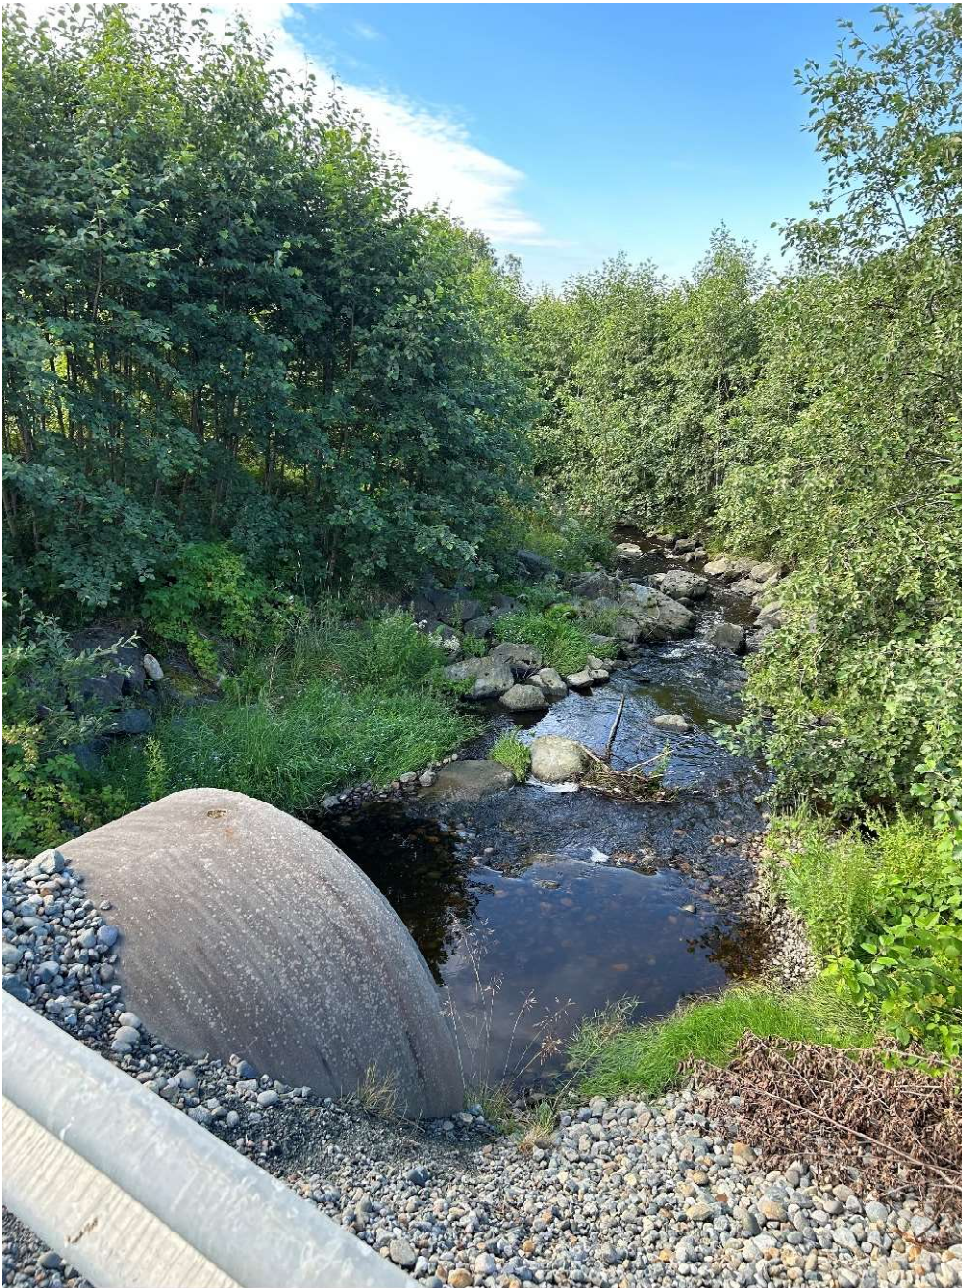
Bilde 2.A: Ingen erosjon. Vegetasjon dekker erosjonssikring i bekkens sider.

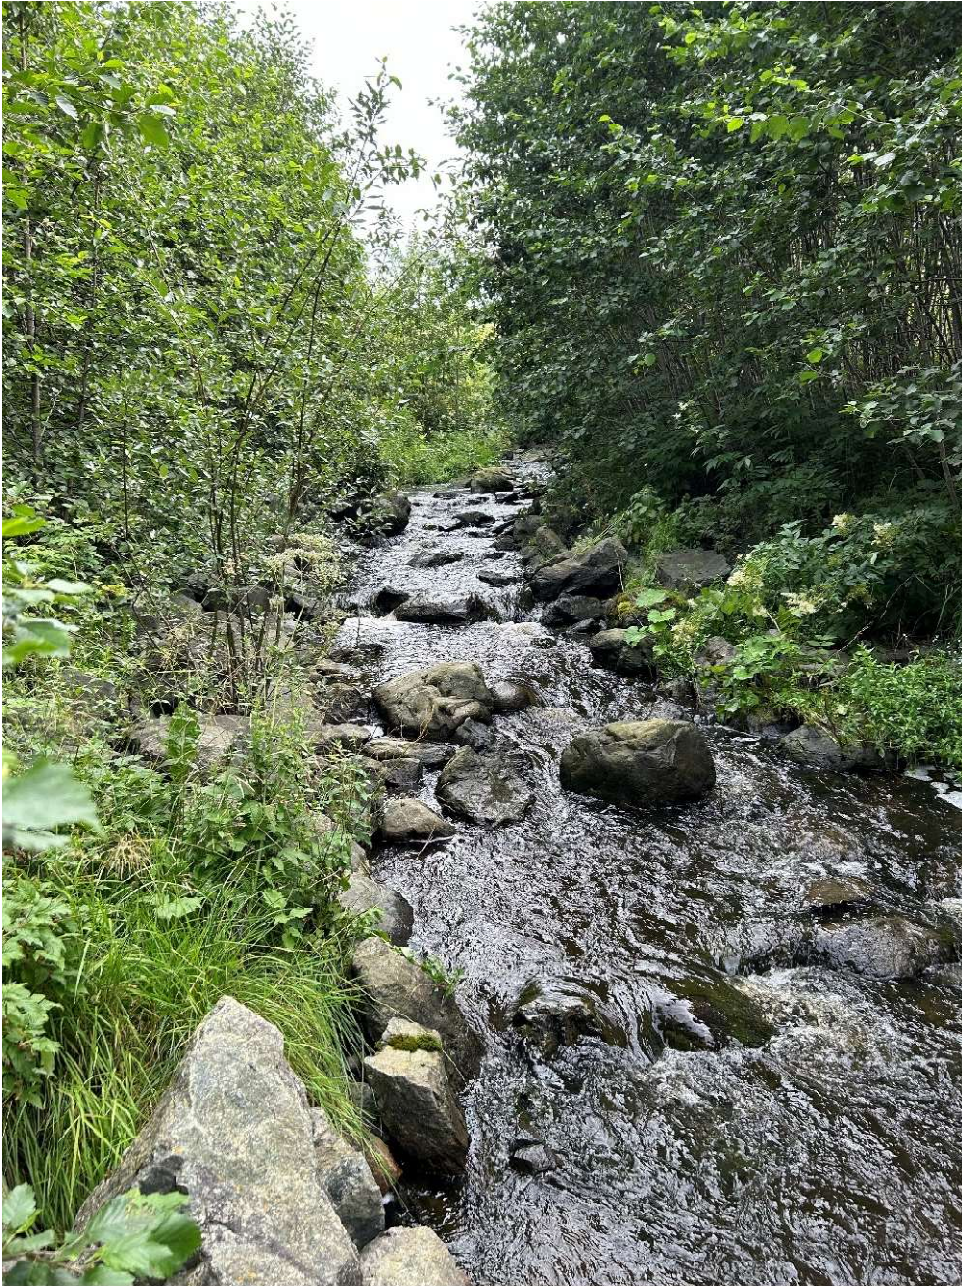
*Bilde 2.B: Ingen erosjon.*

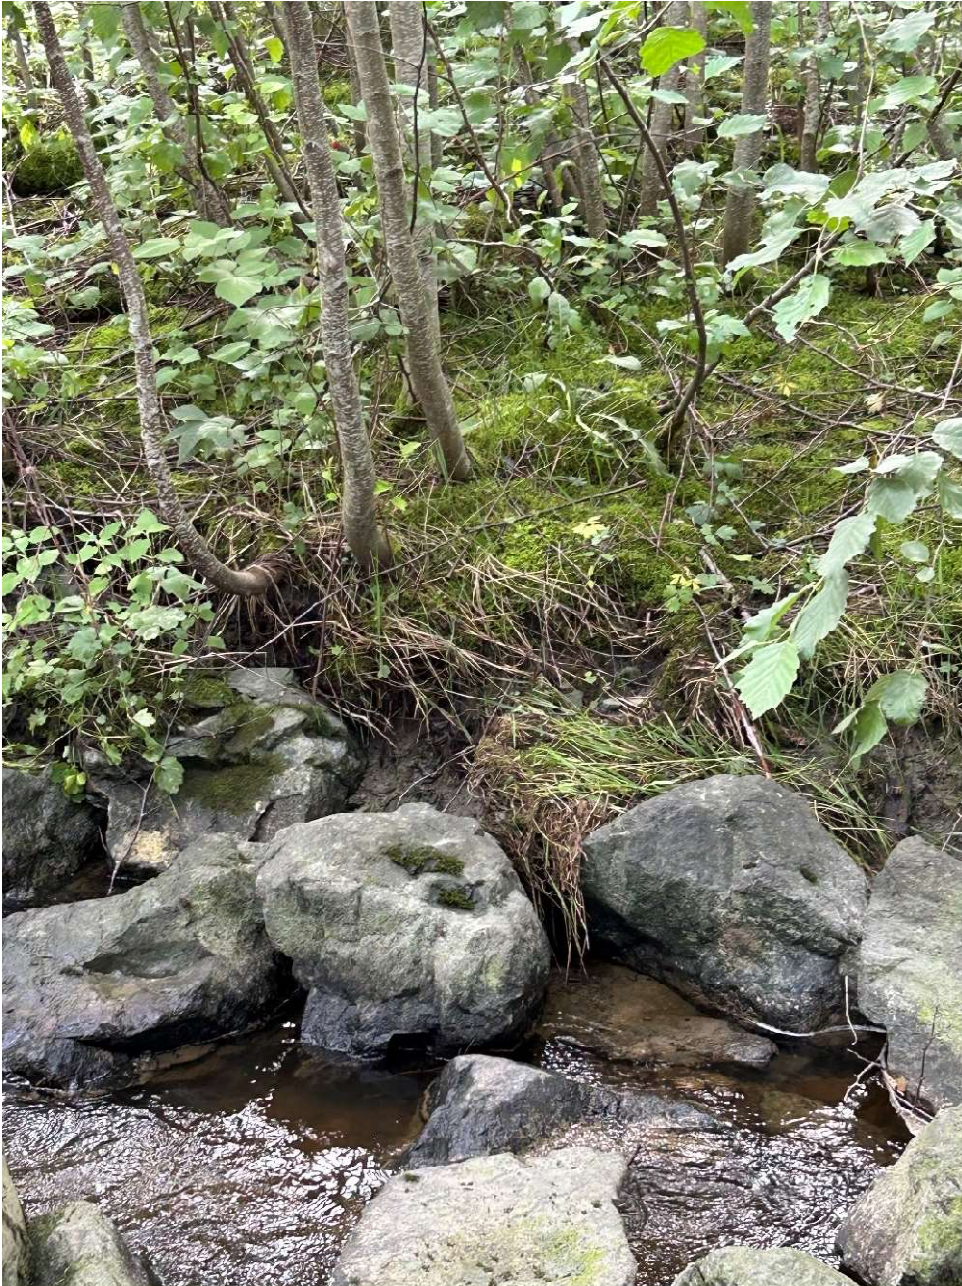
*Bilde 2.C: Litt erosjon. Det er leire i bekkeleiet og mindre fraksjoner av erosjonssikringen er ikke tilstede. Omfanget er ikke stort og preger kun enkelte flekker av sideterreng i Sørabekken.*

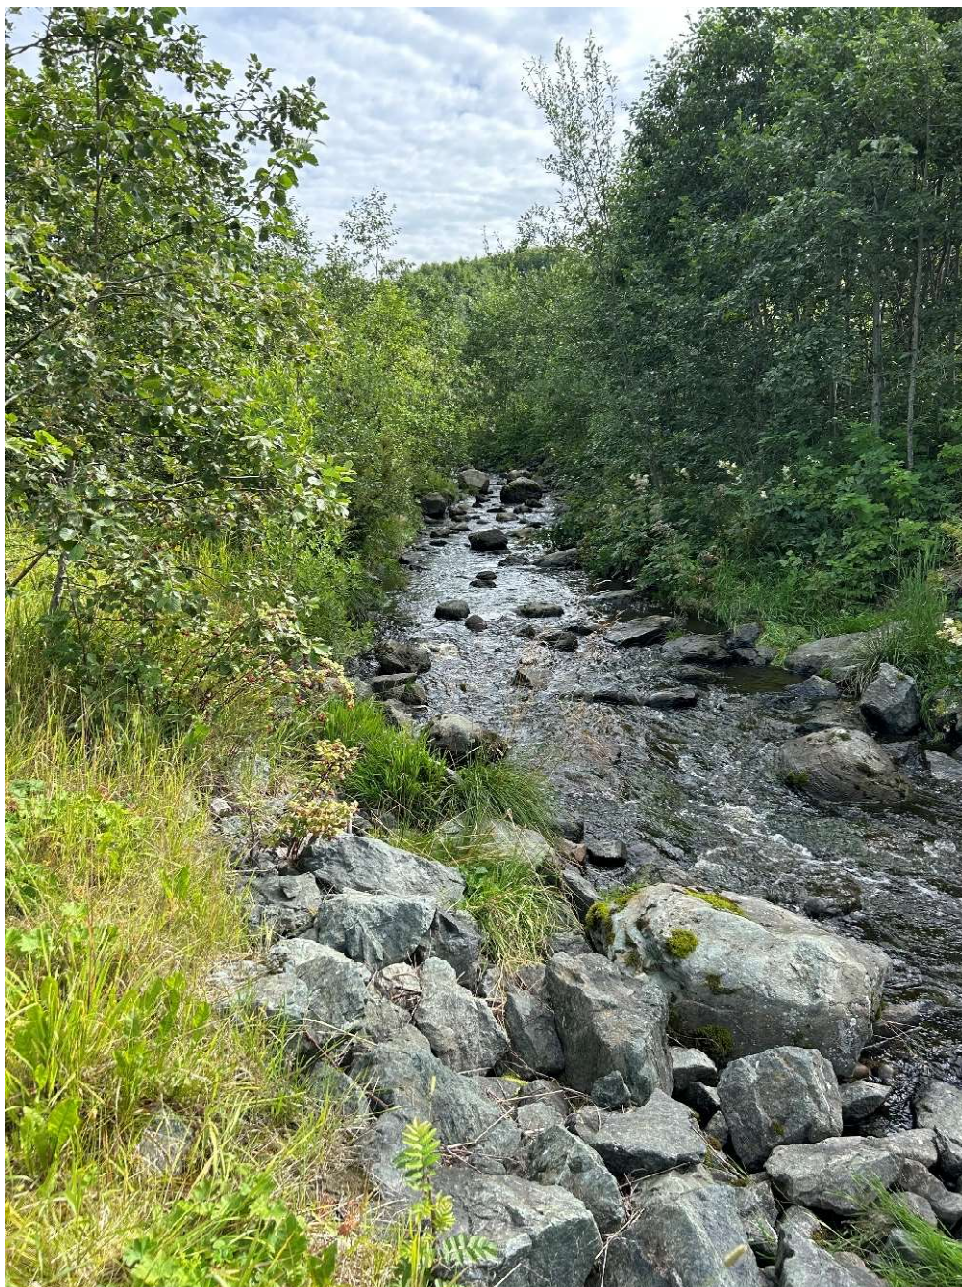
*Bilde 2.D: Ingen erosjon. Utpreget erosjonssikring øst for G/S-veg.*

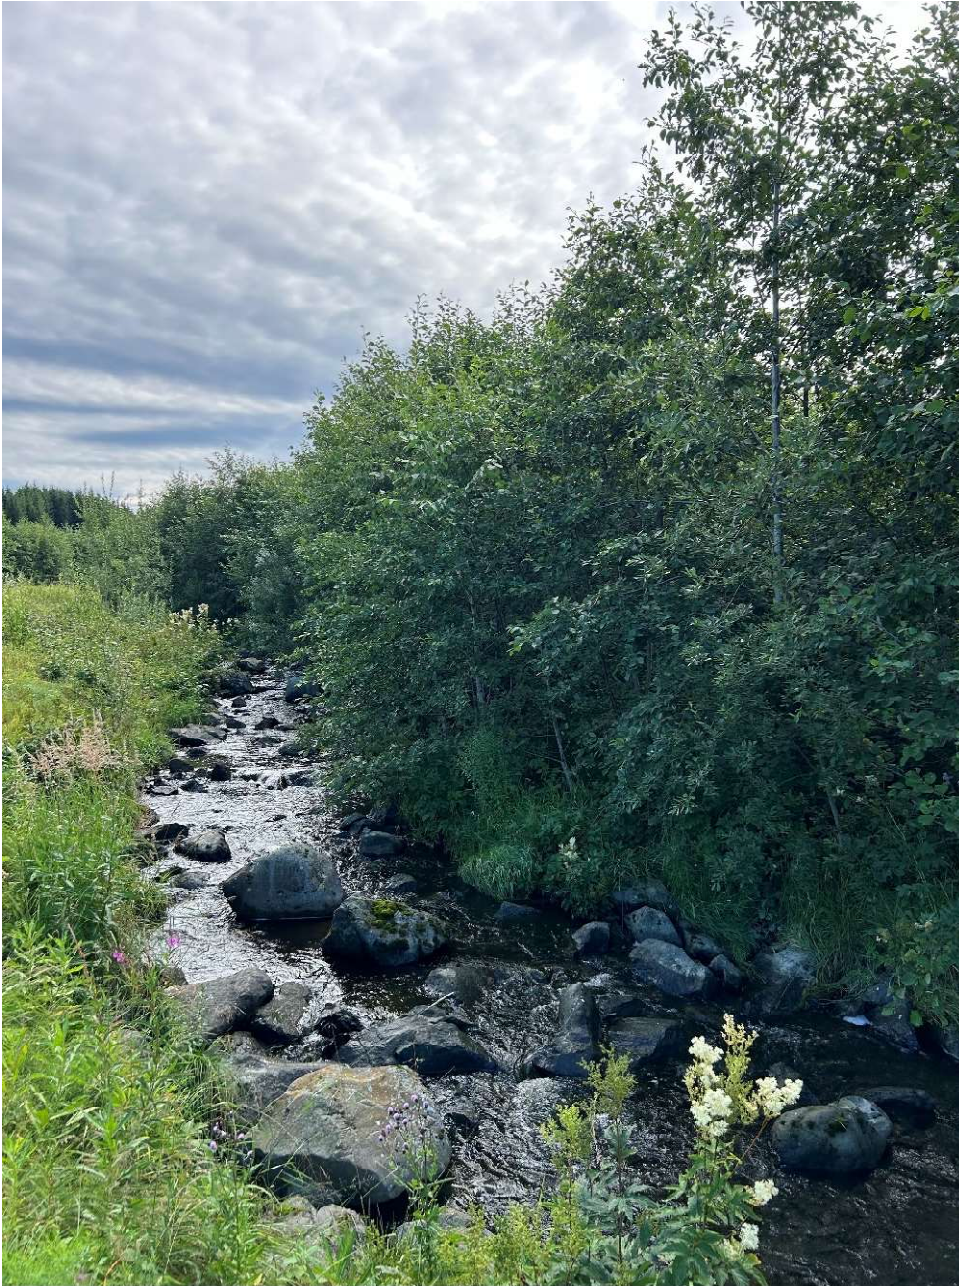
*Bilde 3.A: Ingen erosjon. Godt med vegetasjon i sider.*

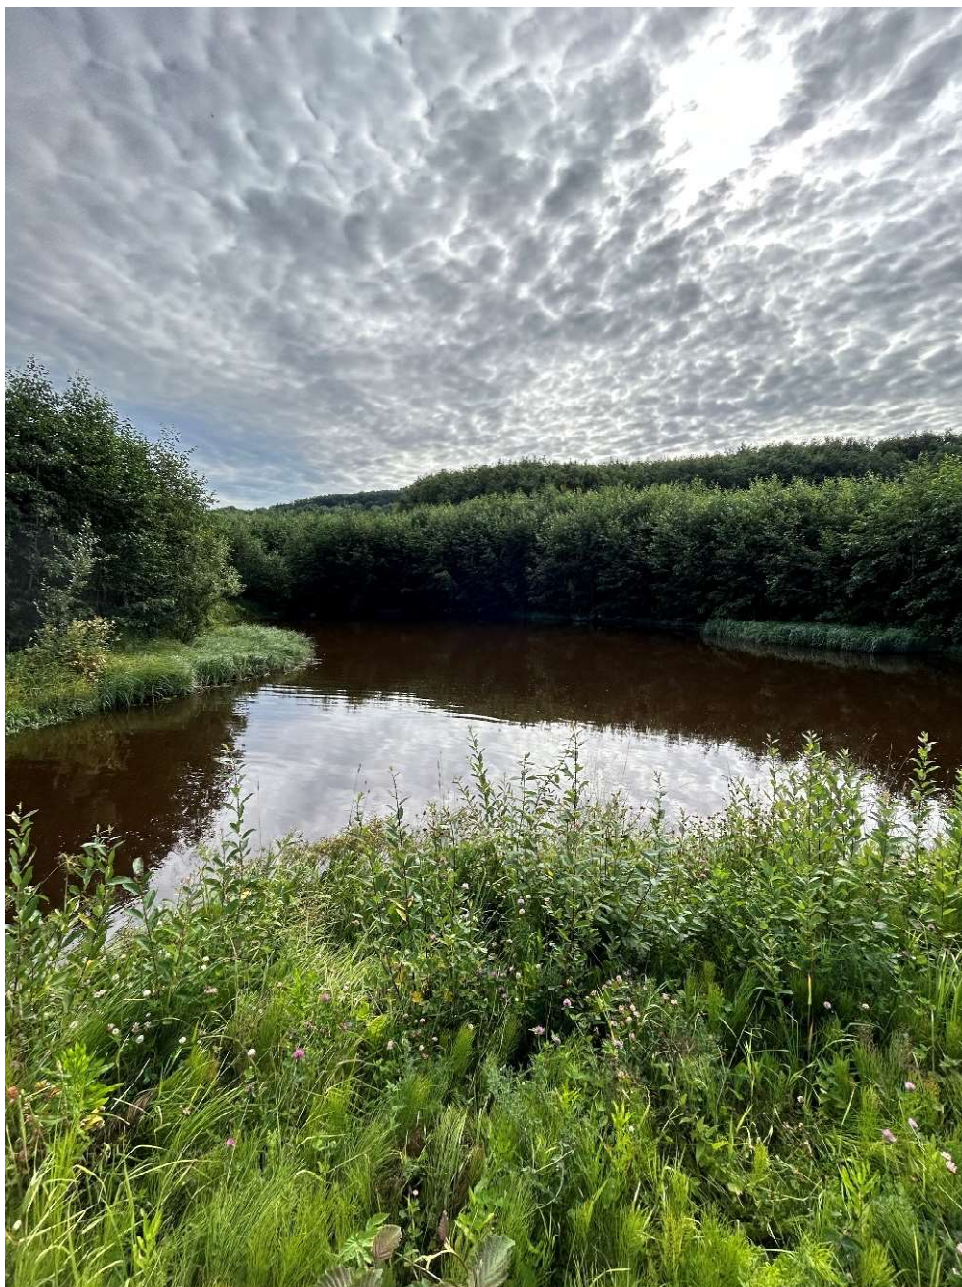
*Bilde 3.B: Ingen erosjon. Leirete bunn, ukjent dybde på dam.*

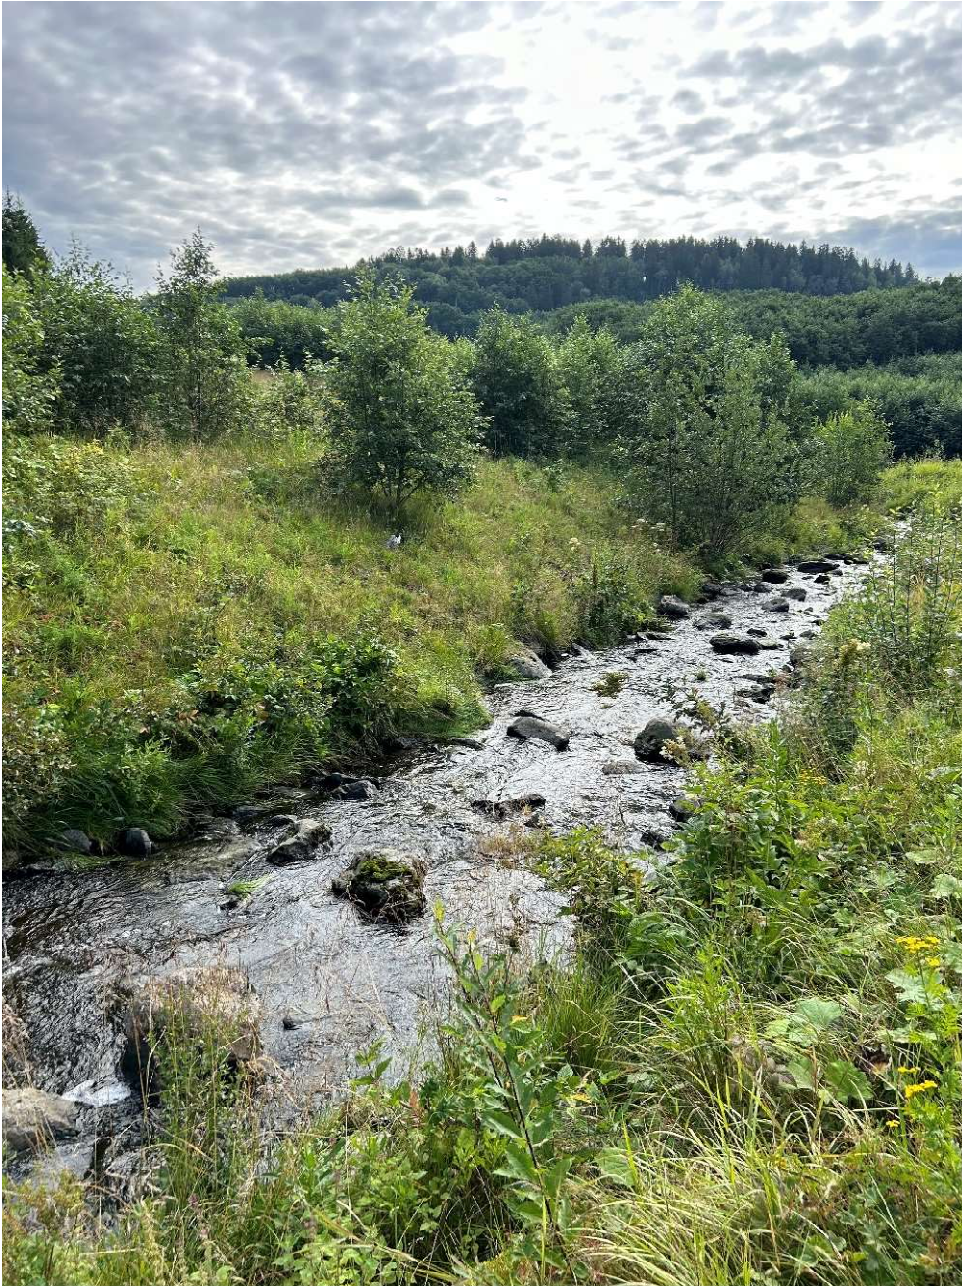
*Bilde 3.C: Ingen erosjon.*

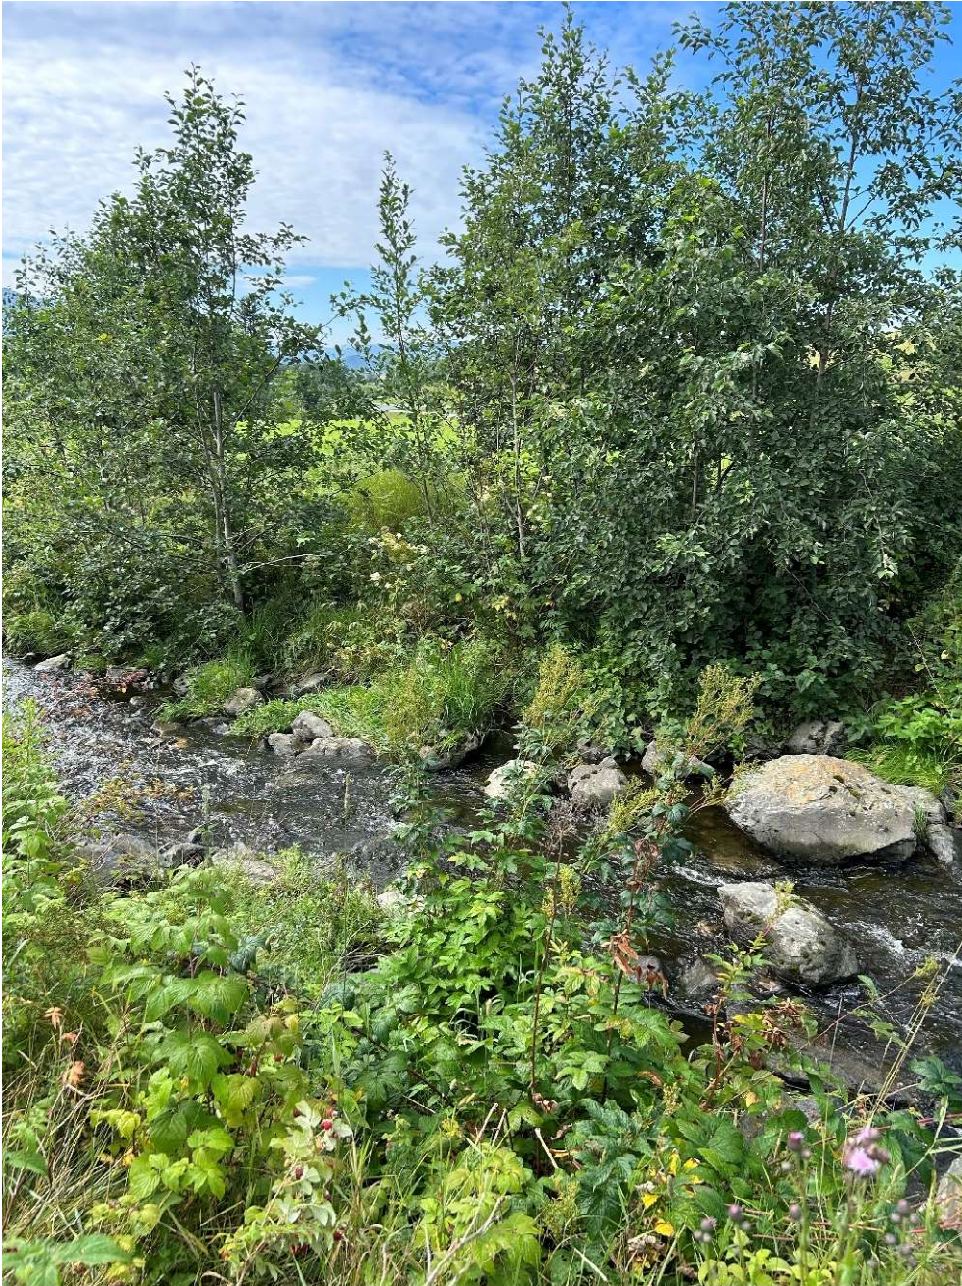
*Bilde 3.D: Ingen erosjon.*

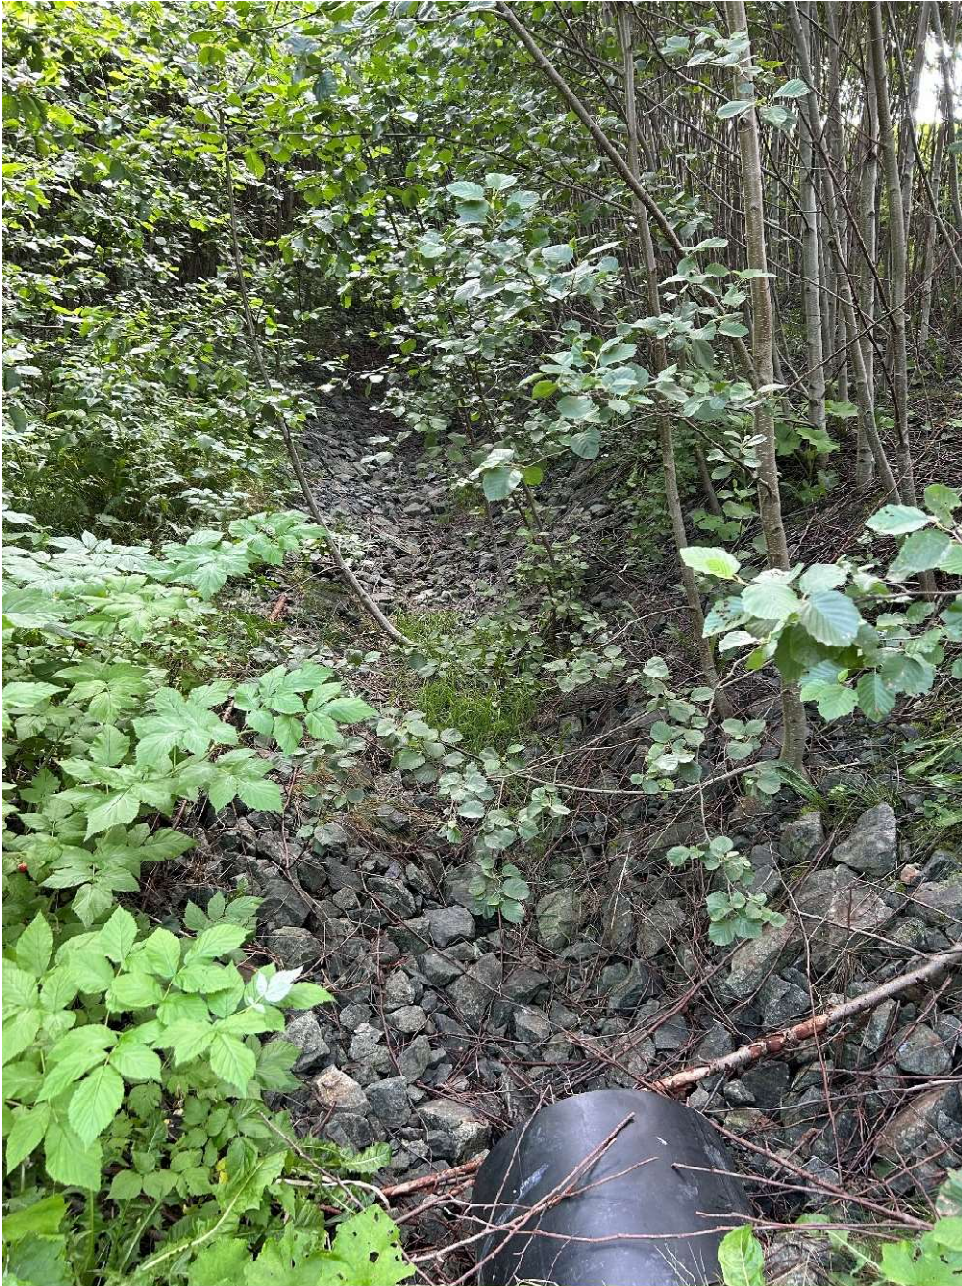
*Bilde 3.E: Ingen erosjon. Sidebekk er også erosjonssikret. Ikke synlig vannføring.*
