Bygningsrapport for Svartdal 2022

Hjartdal og Svartdal

Styret i det utvalde kulturlandskapet for Hjartdal og Svartdal ynskte å få gjort eit registreringsarbeid på bygningane på dei ulike gardsbruka i Svartdal i Seljord kommune. Jørn Berget frå Bø fekk arbeidet med å registrere, ta bilde og lage ein rapport. Han har teke kontakt med grunneigarane i området og gjort avtale med kvar enkelt vår, sommar og haust 2021. Med bakgrunn i dette har Hans Inge Hagen, Seljord, stått for layout.

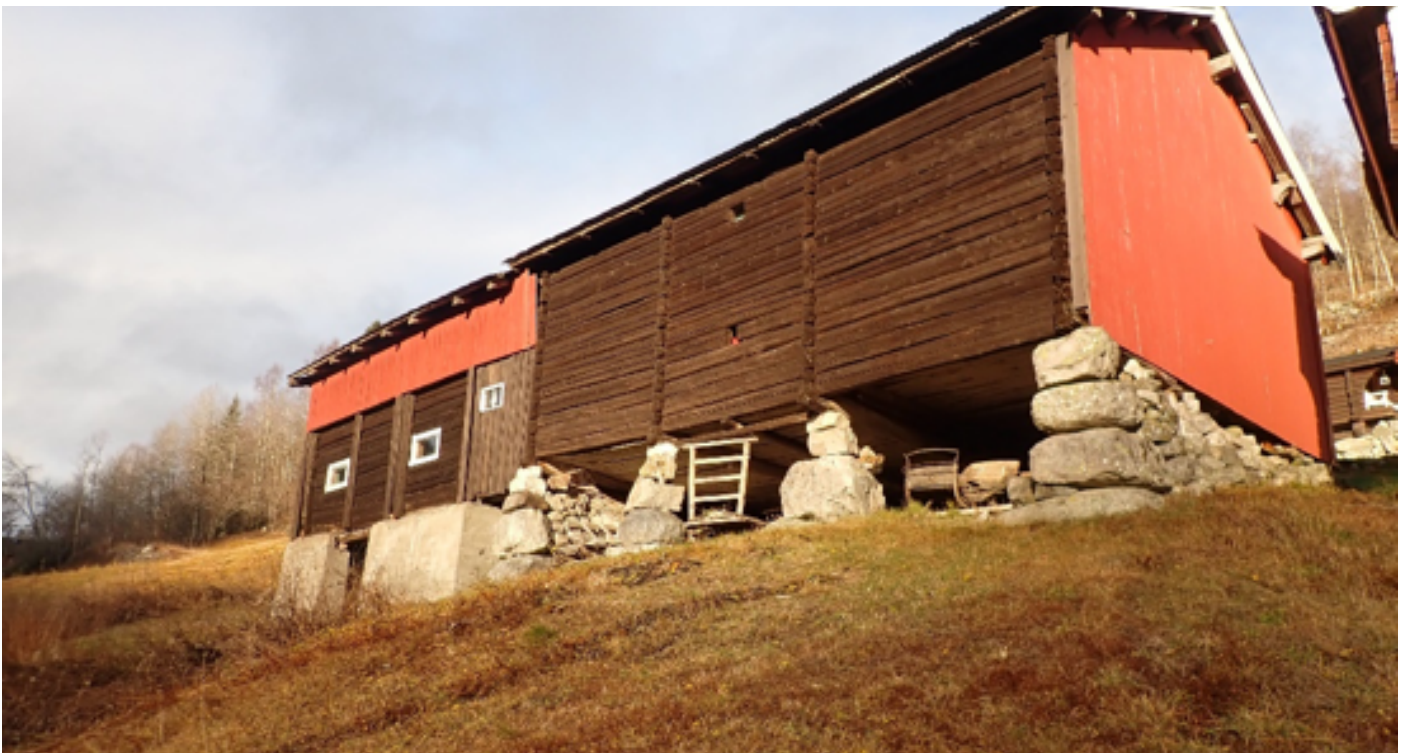
3 Fjøset, foto: Jørn Berget

Tilstand: Fjøset er i bra stand. Sprekkar i betongen syner at grunnen ikkje er heilt stabil.

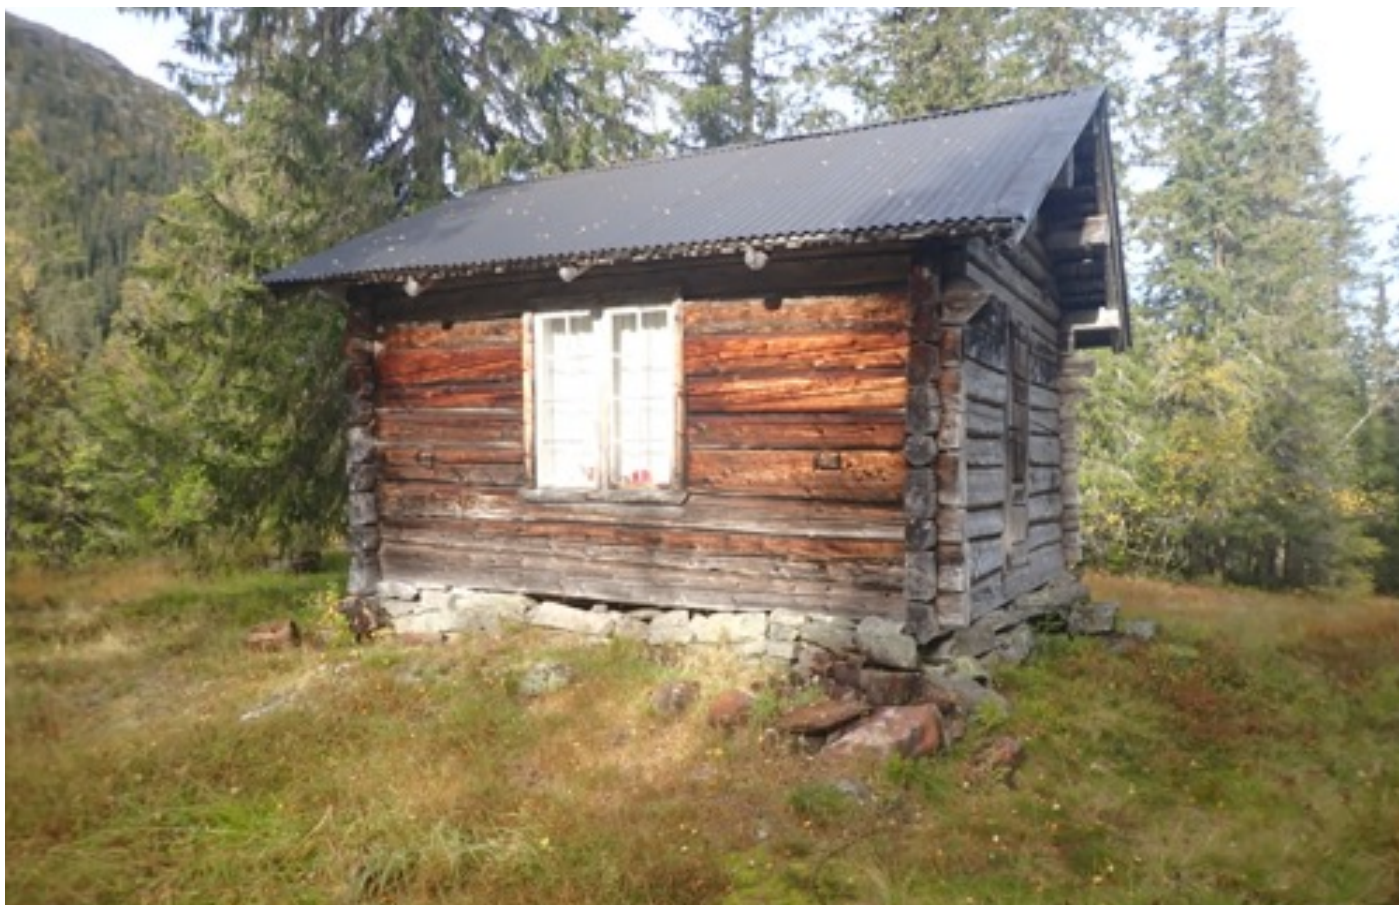
2 Stallen, foto: Jørn Berget

Tilstand: Tønneblekket har begynt å leke, og stallen treng snarleg takomlegging. Fleire av sperre-endar har teke til å bli dårlege. Dette gjeld også nokre trobord. Svillstokken mot nord ligg med jordkontakt og har begynt å røtne. Denne bør bli skifta ut. Kledningen mot

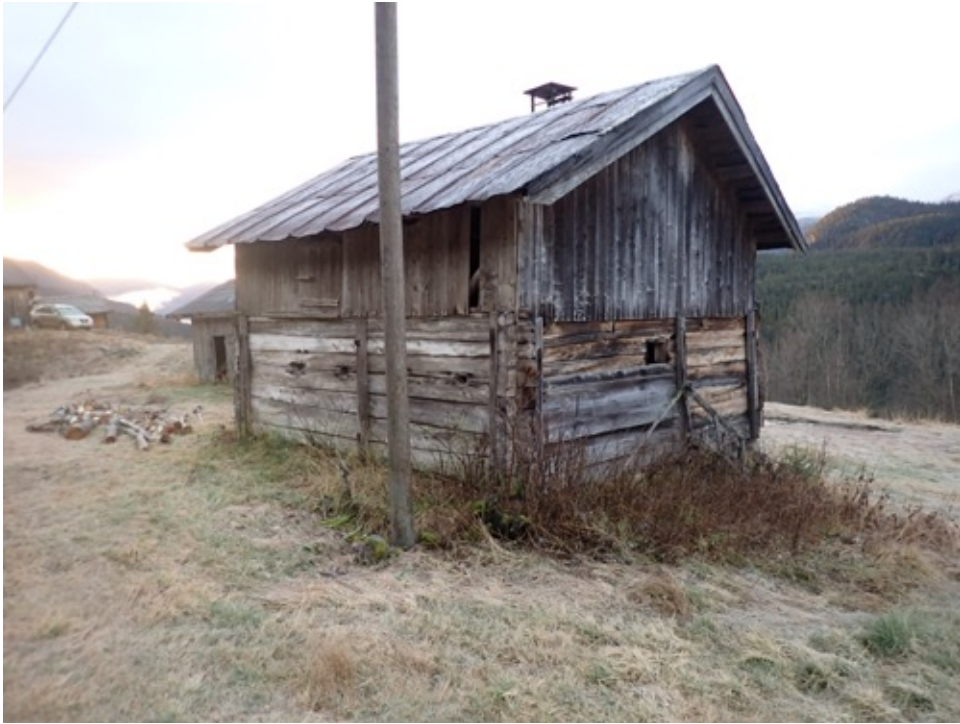
5 Fjøs, foto: Jørn Berget

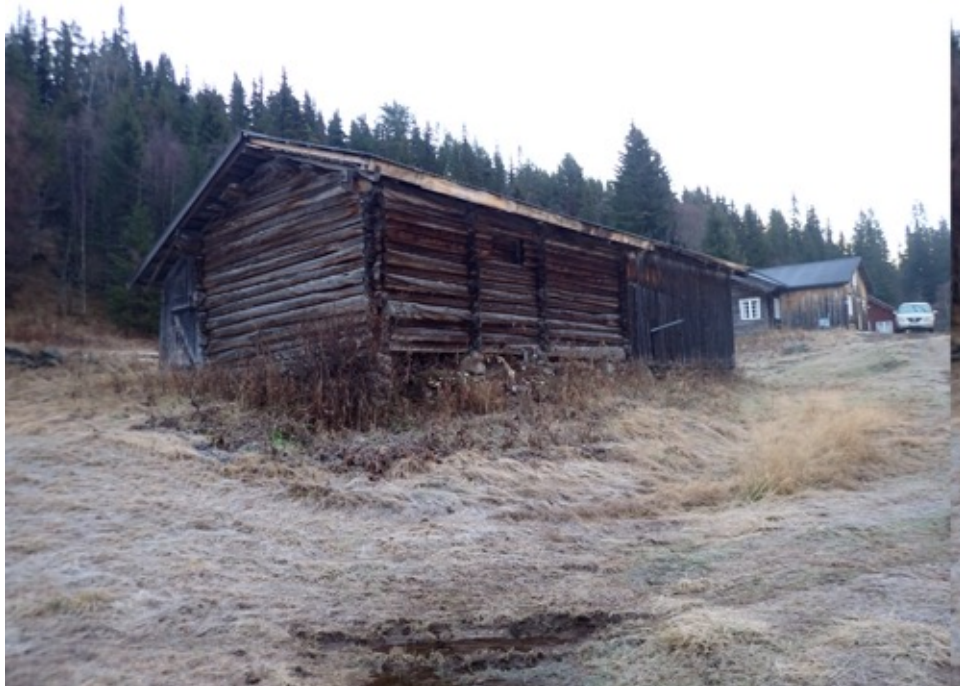
Tilstand: Fundamenta er noko skeivstilte og har sige ned, særskilt er dette tydeleg under lafteverket. I det sydaustre hjørnet av lafteverket har holdsteinen flytta seg betydeleg med det til følgje at tverrsvill har ramla ned. Låvebrua har rasa og er delvis fjerna. Dei nedste stokkane under treskelåven har røteskade. Ein stokk høgt oppe på nordveggen har òg røte i ein sprekk. Eit par åsar og den eine garlægja mot vest har røtne endar.

4 Låve, foto: Jørn Berget

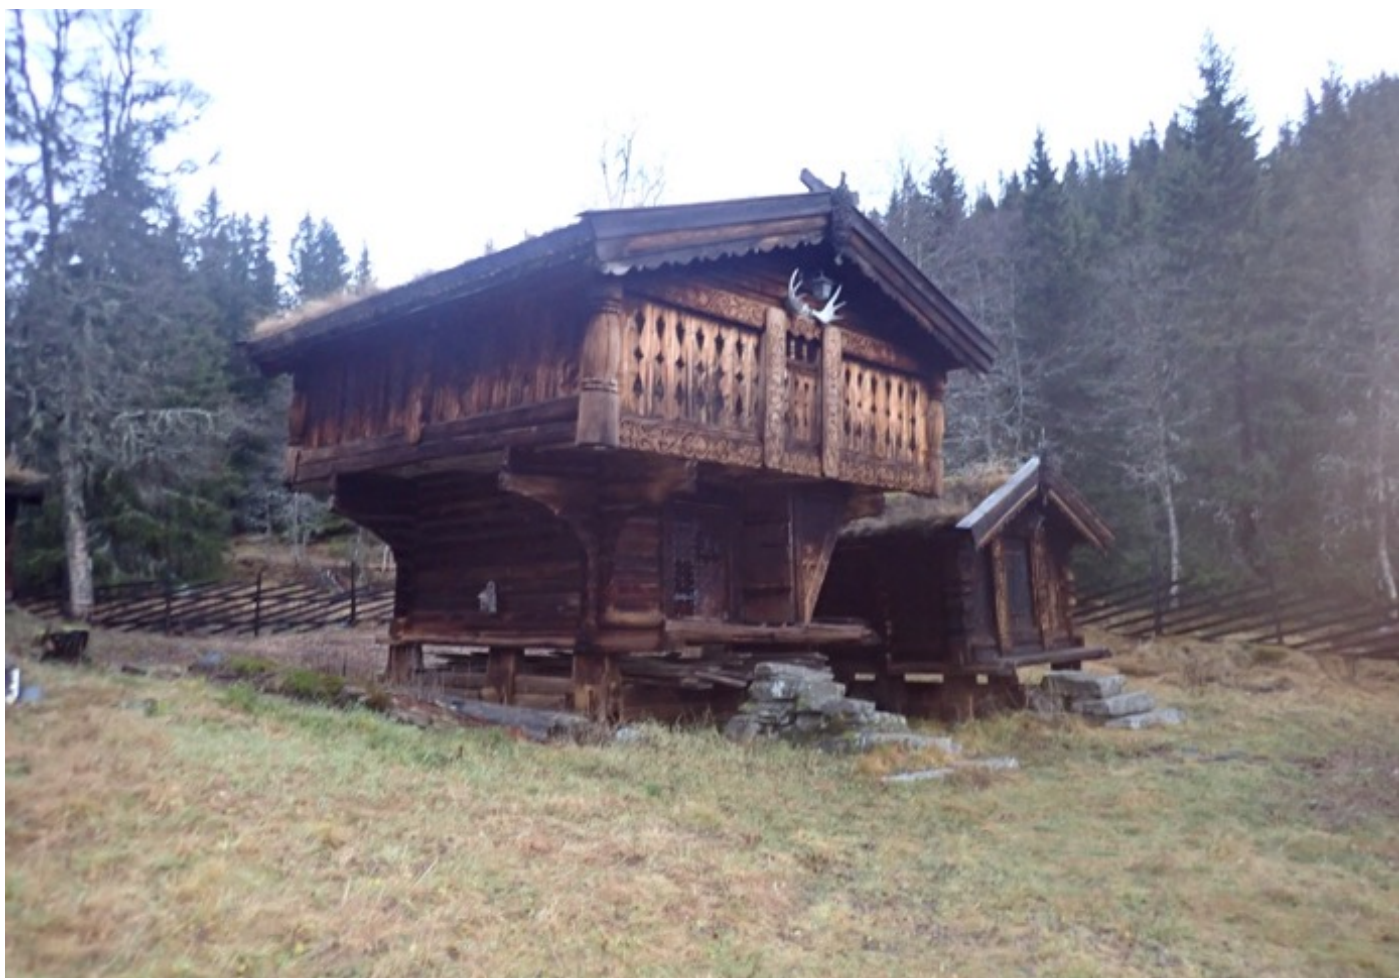
1 Loftet, foto: Jørn Berget

Tilstand: Det er svært fuktig i grunnen under loftet og dette har ført med seg en del setningar i holdsteinane med den følge at heile bygget står noko skeivt og at avstanden mellom terreng og underbunad er for liten. Noko mindre røteskader i tverrsvill i underbunad finst. Steintrappa framfor loftet er òg svært skeiv. Kloppsvilla har en del røte. Vidare er det noko nedbøying av novarmane som følge av at mykje taktyngde belastar svalgangane. Bølgjeeternitten har begynt å forvitre ved takskjegget og det kjem fukt på nedre taktrobord på baae sider av taket. Takomlegging er truleg nødvendig innan få år.

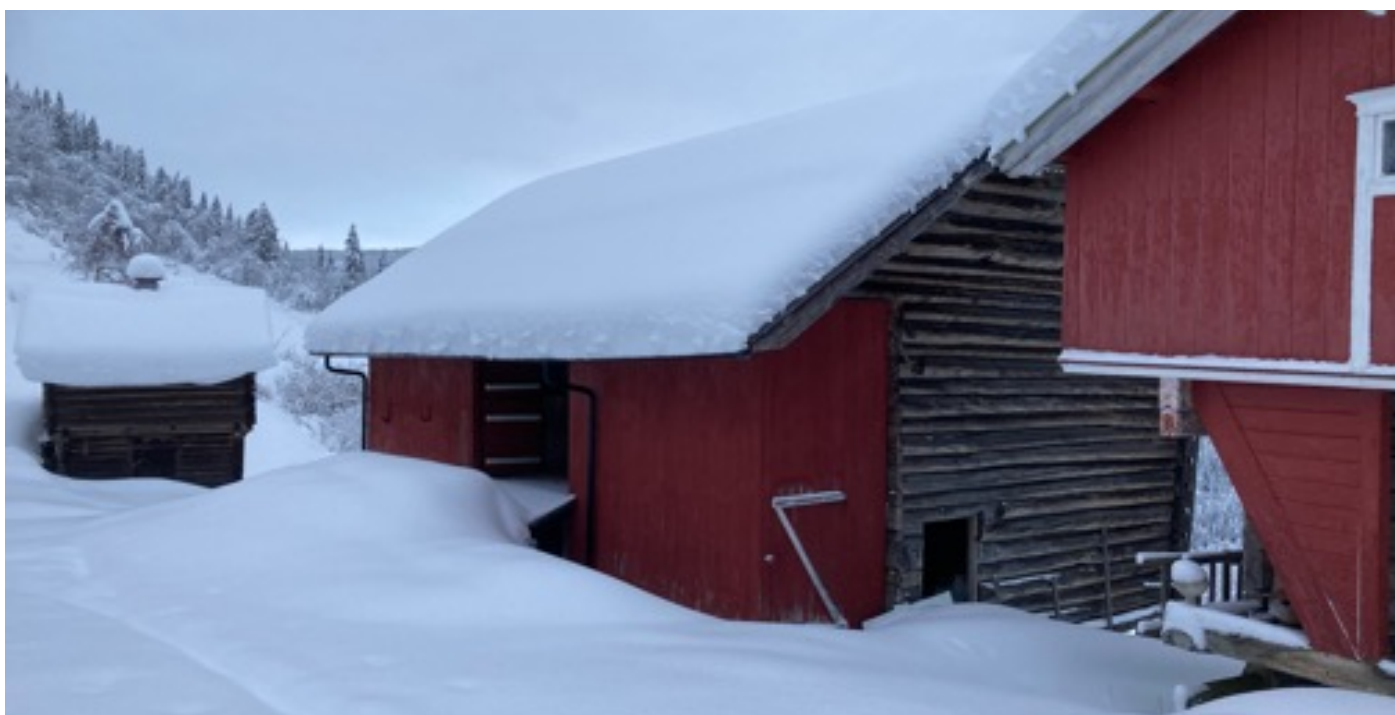
4 Låven, foto: Jørn Berget
