# Rapport- Sjøbunnundersøkelser ved Kjøholmen.

*Dato:* 27.01.2023

*Oppdragsgiver:* Greenstat

*Oppdragsnummer:* 22228

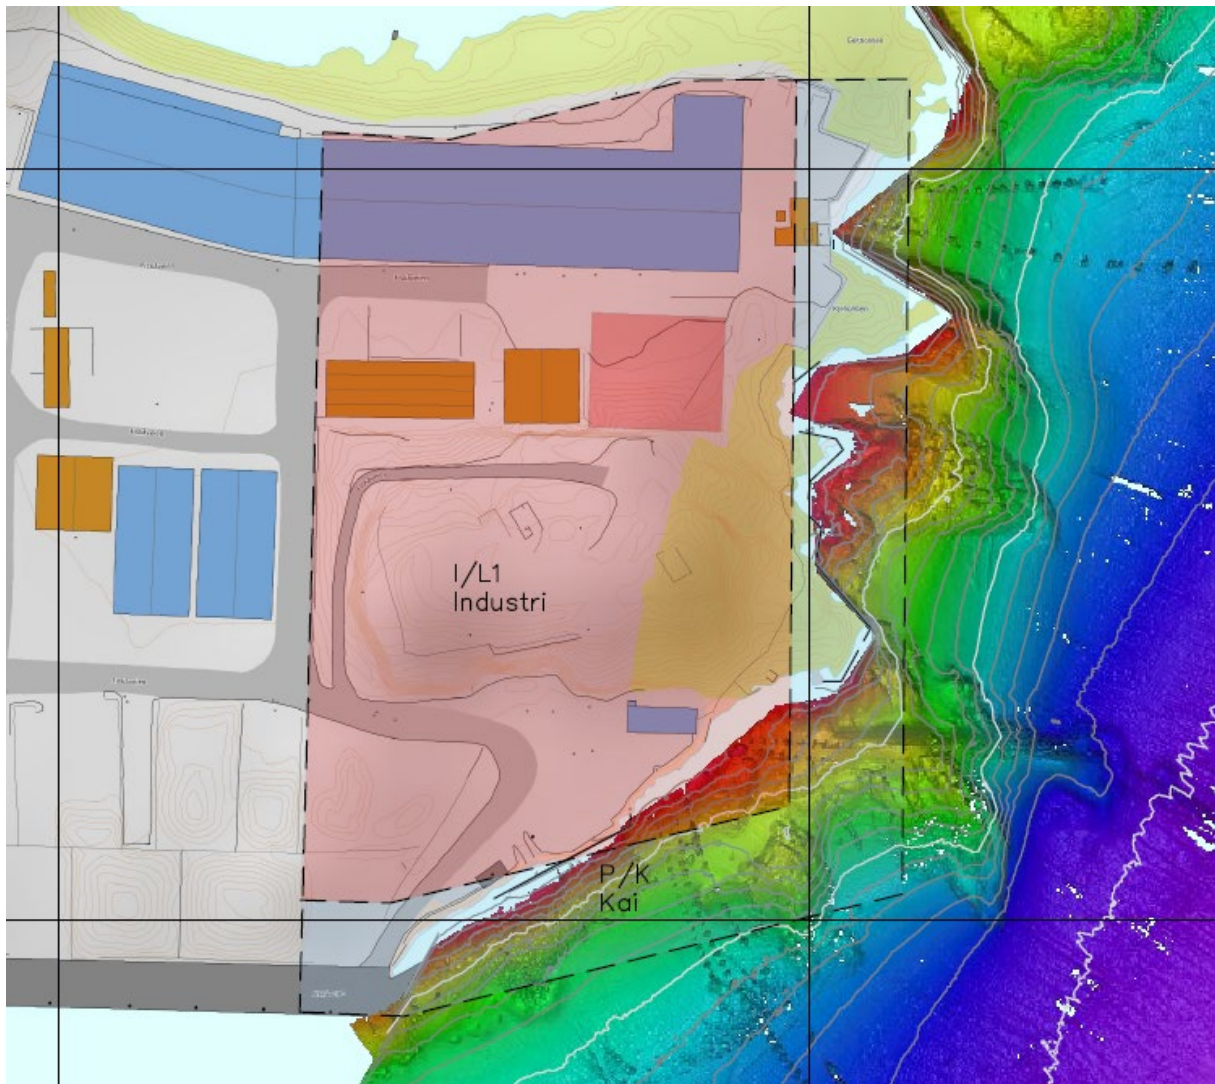
*Reguleringsplan med bunnscanning*

Sjøbunnen i utfyllingsområdet er scannet og vist på tegningen, under. Scanningen viser til sammen 7 kjente rørledninger tilhørende Elkem/ REC Solar som vil bli ivaretatt ved utfylling. I området i sør er det eksisterende sjøfylling i bakkant av kai.

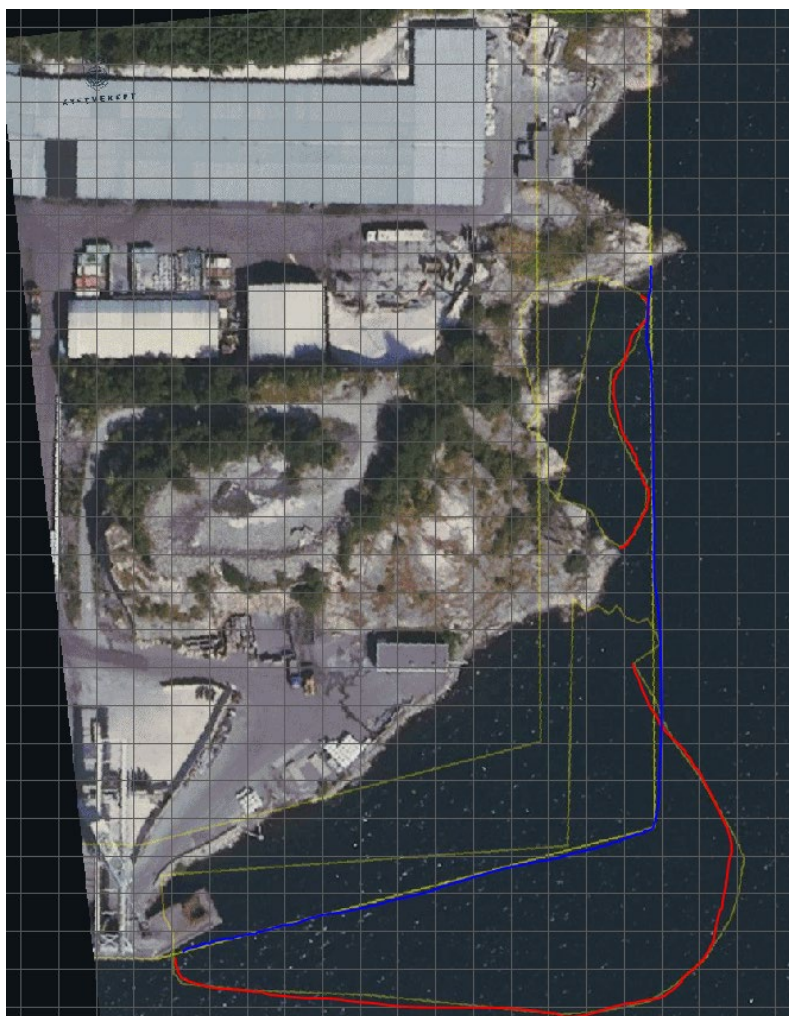
*Bildet viser områder som er filmet av ROV.*

I området for sjøfyllingen i sør består bunnen av løse, mørke muddermasser og områder med fjell møt øst. I nord- vest er det en eksisterende sjøfylling. Ved det nordlige utfyllingsområdet er det grunt, og det er registrert fjell med tang og tare med striper av lys skjellsand.

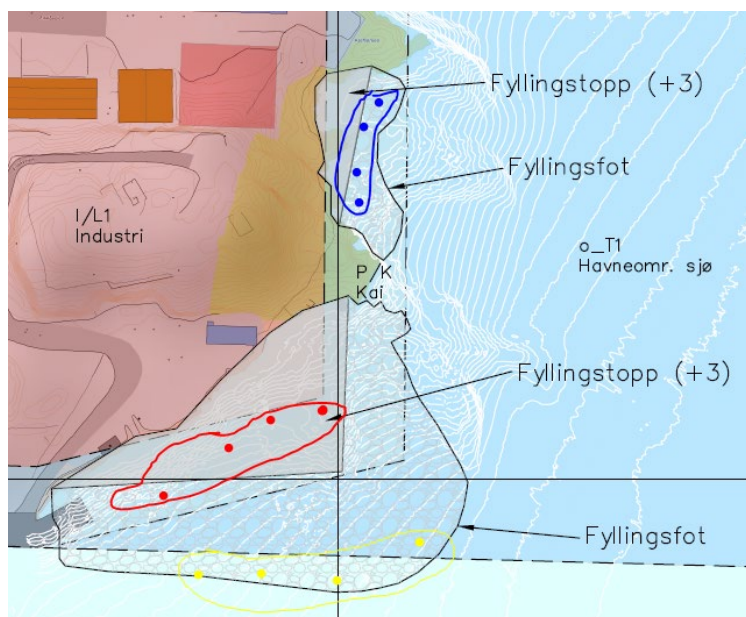
Kart over prøvested

- Prøve 1 er tatt i området ved den planlagte utfyllingen i nord. Markert med blått.
- Prøve 2 er tatt i foten av eksisterende fylling under det som er planlagt fylling. Markert med rødt
- Prøve 3 er tatt langs foten av planlagt fylling. Markert med gult

Prøvested	Dybde	Bunntype	Kommentarer
<b>1 Blå</b>	3-8 m	Skjellsand	
<b>2 Rød</b>	10-16m	Mudder	
<b>3 Gul</b>	28-31m	Mudder

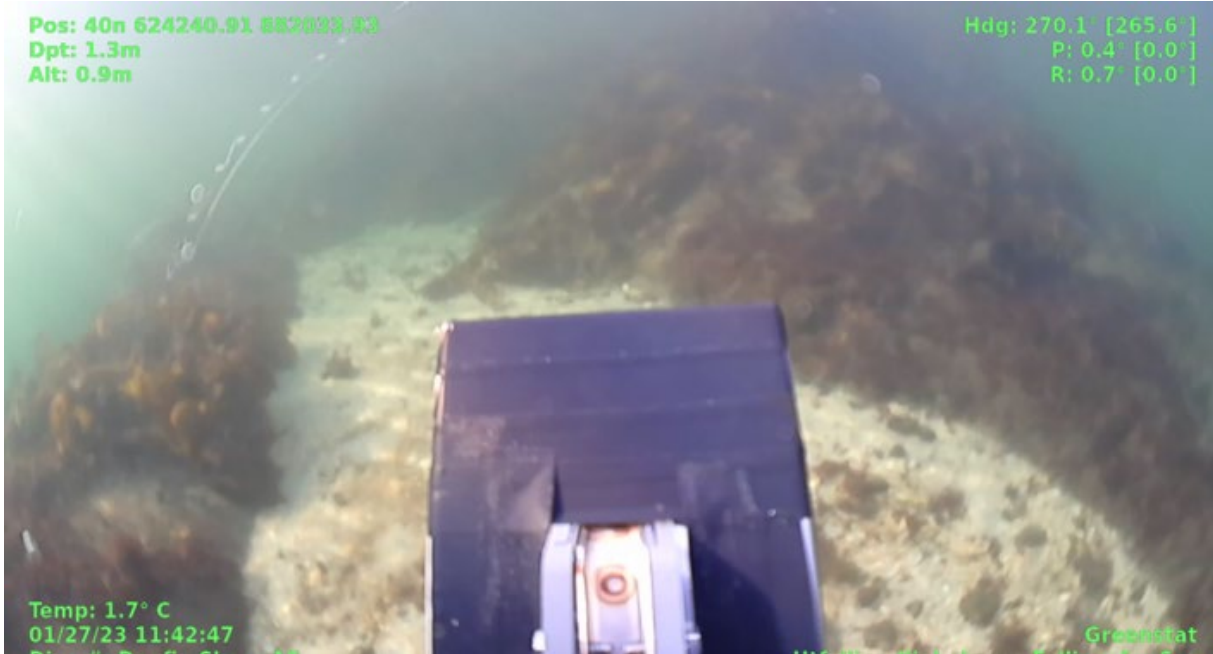
*Typisk sjøbunn i utfyllingsområde i nord.*

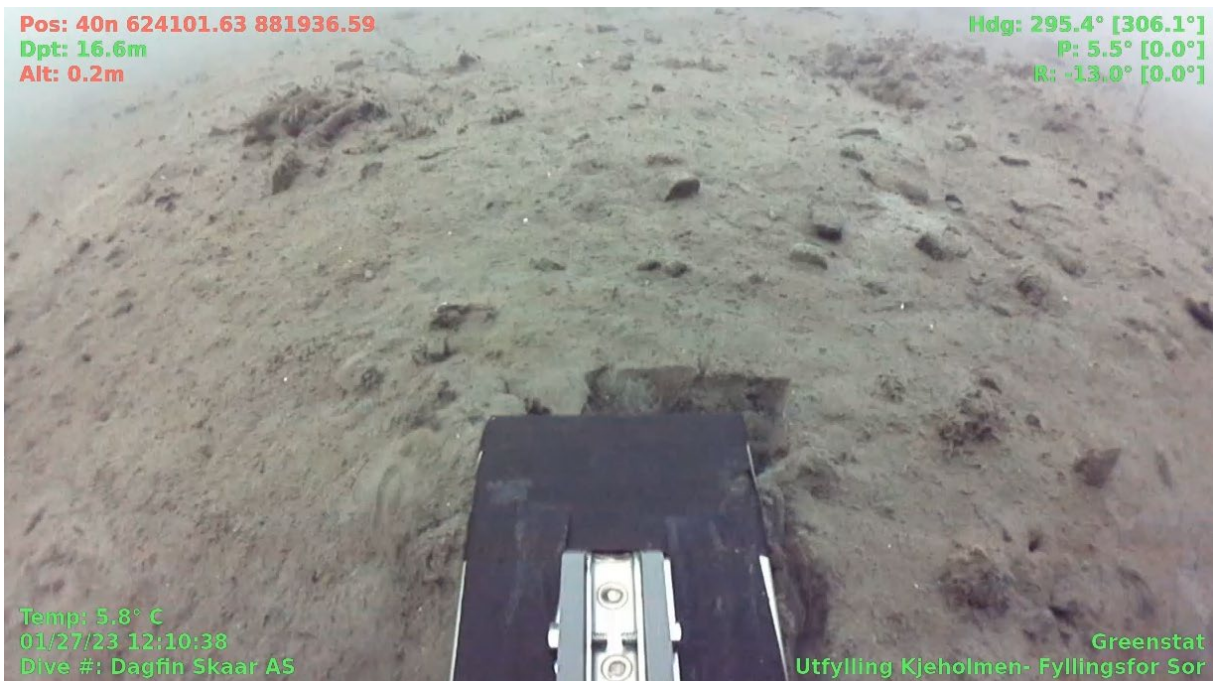
*Typisk sjøbunn ved foten av eksisterende fylling i sør*

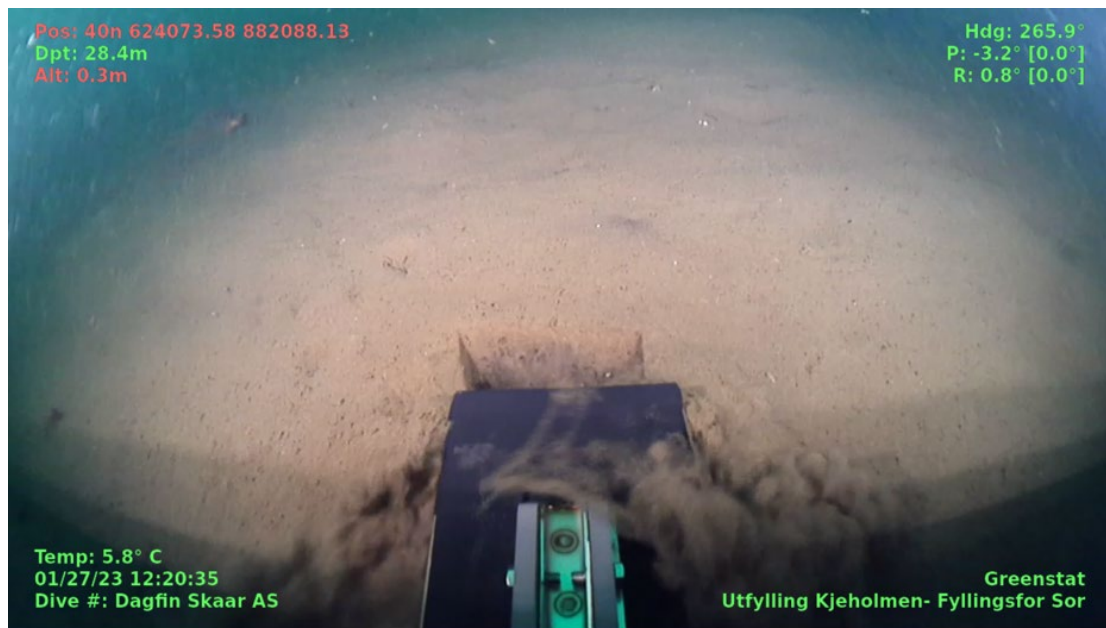
*Typisk sjøbunn ved fyllingsfot i sør.*
