Dato	04.09.18	Prosjekt	Kartlegging av vrak ved Vindholmen
Oppdragsgiver	Stærk & Co		
Kontaktperson oppdragsgiver	Jan Erik		
Arbeidsbase/utstyr	Arbeidsbåt «MS Tuhti»		
Personell	Stephan Sørgerd, Arne Thorsen og Georgi Tabov		
Personell - annet

Kartlegging av vrak ved Vindholmen.

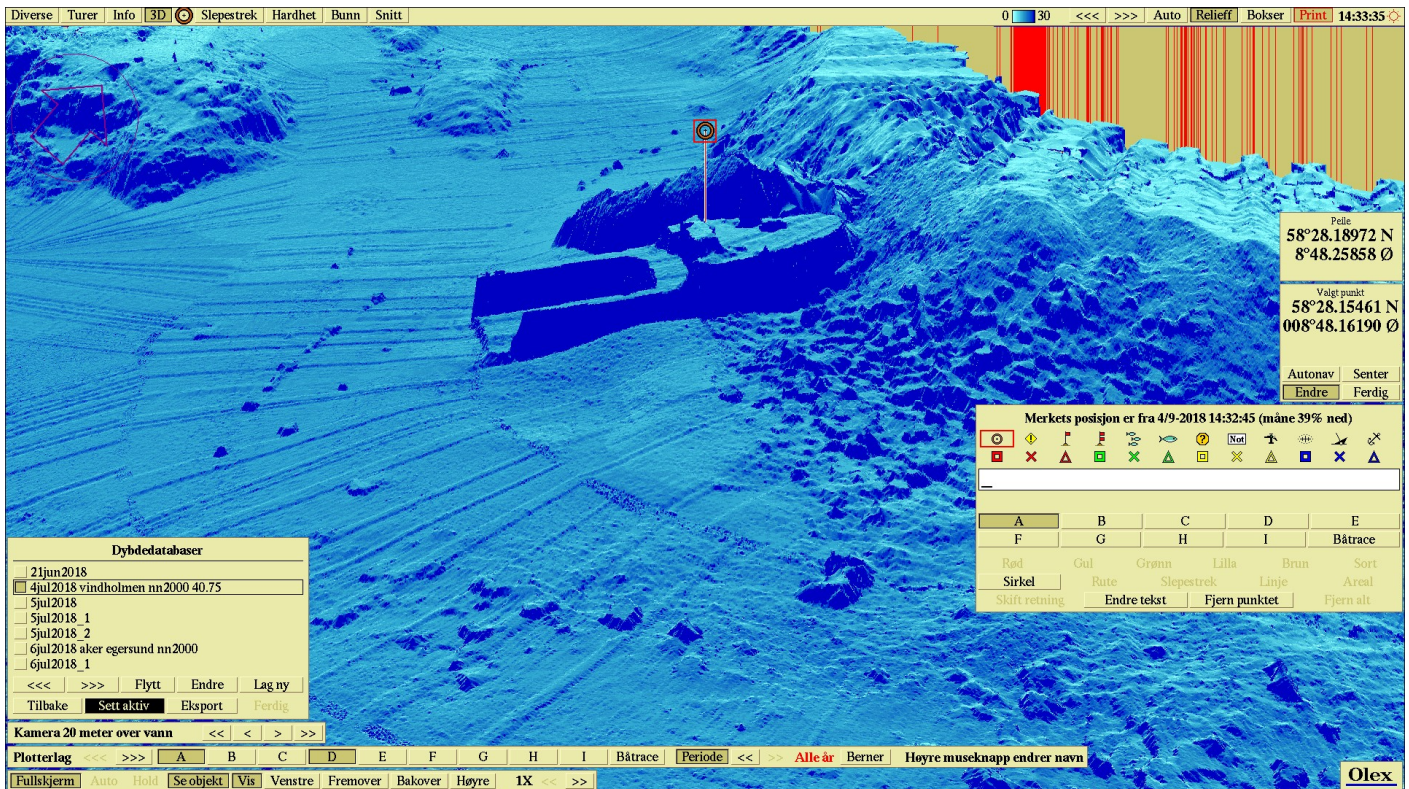
Vraket sett fra sør, Her ser man det sørlige vraket med baugen inn mot steinfyllingen, man kan også se delvis loddene på ledningen som ligger akterut for vraket.

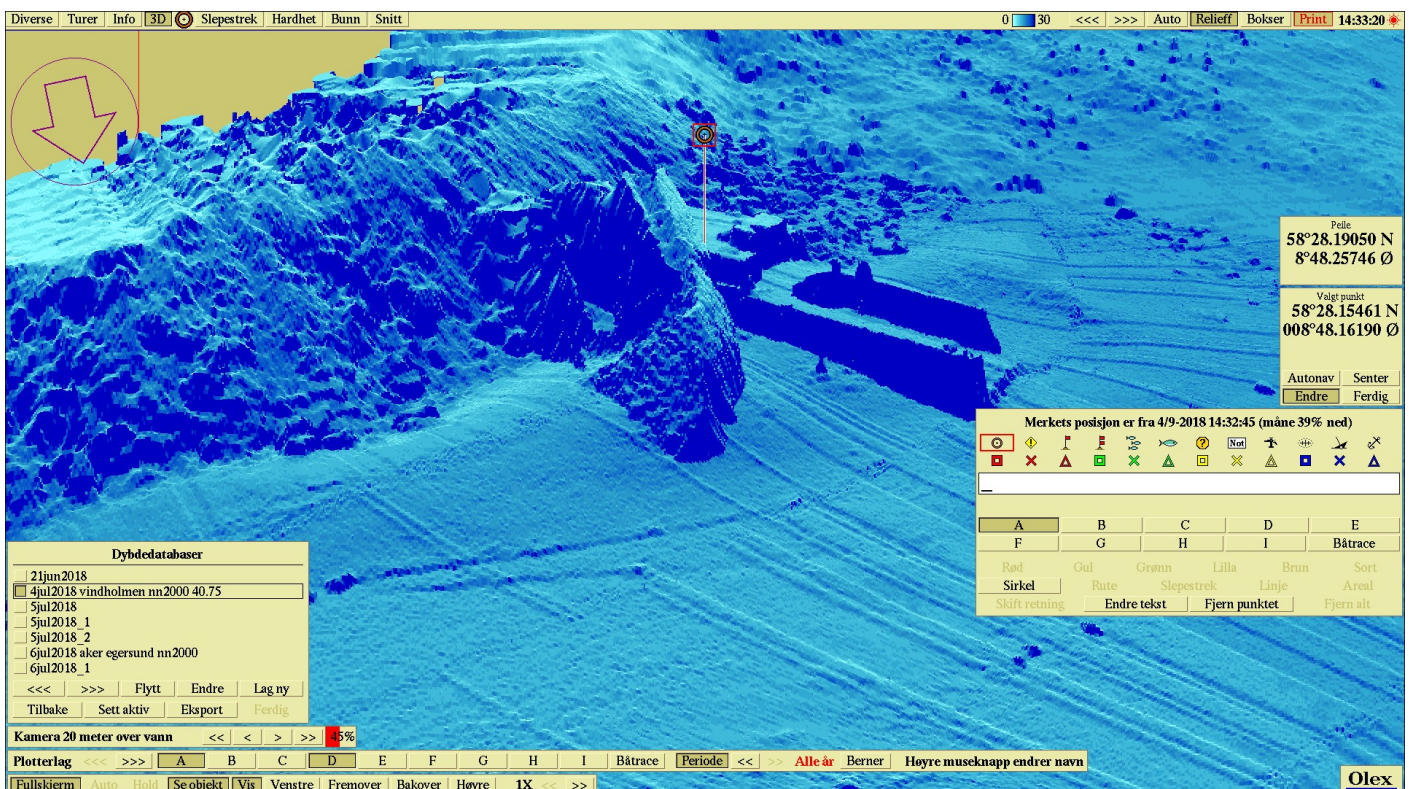
Vraket sett fra Vest, Her ser man det «nordlige» vraket ligger på siden med akter enden over det «sørlige»

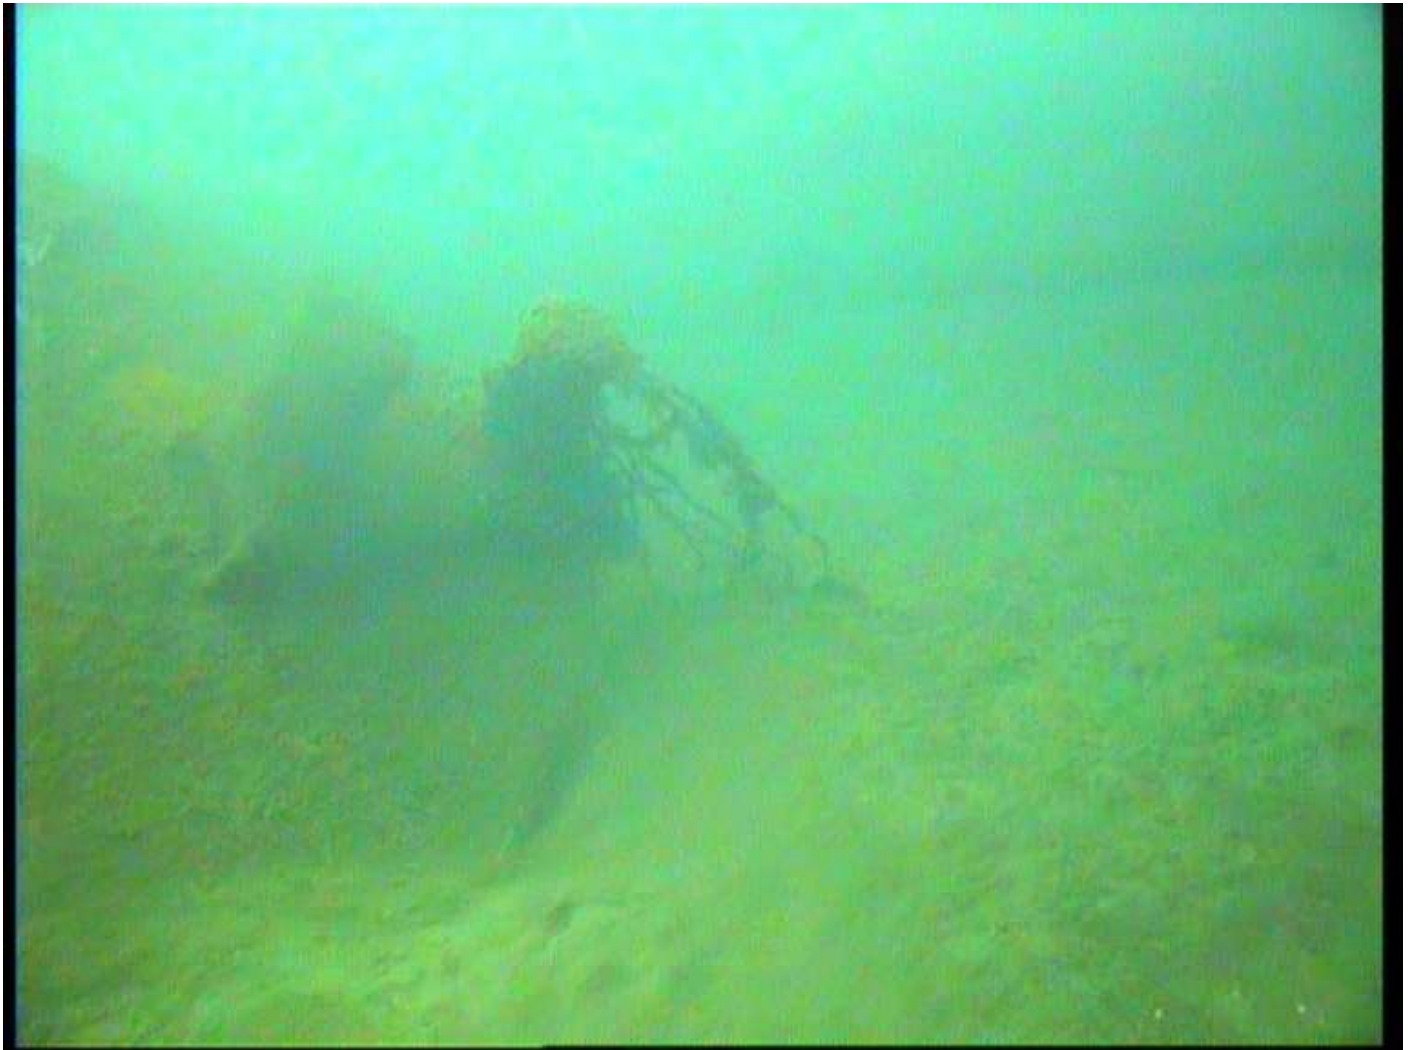
Baugen av det nordlige vraket. 10,5 m vanddybde. Baugen ligger mer enn 1m nedsunket i mudderbunnen. Den har to eller tre kraftige pullerter.

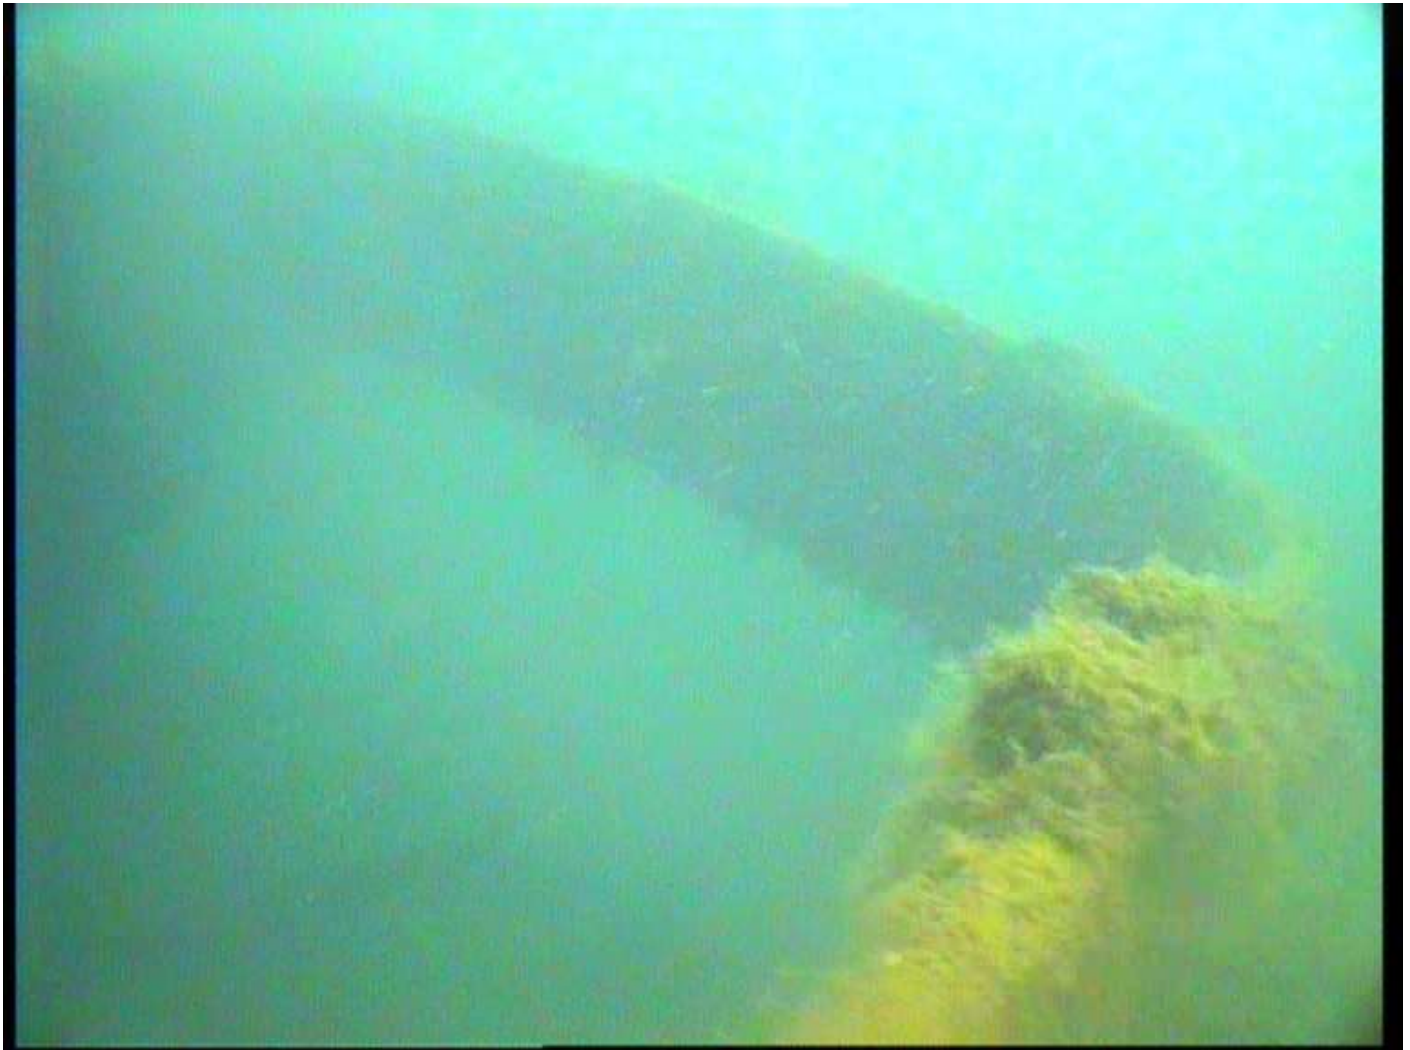
Begge vrakene har store lasterom med åpen akterende.

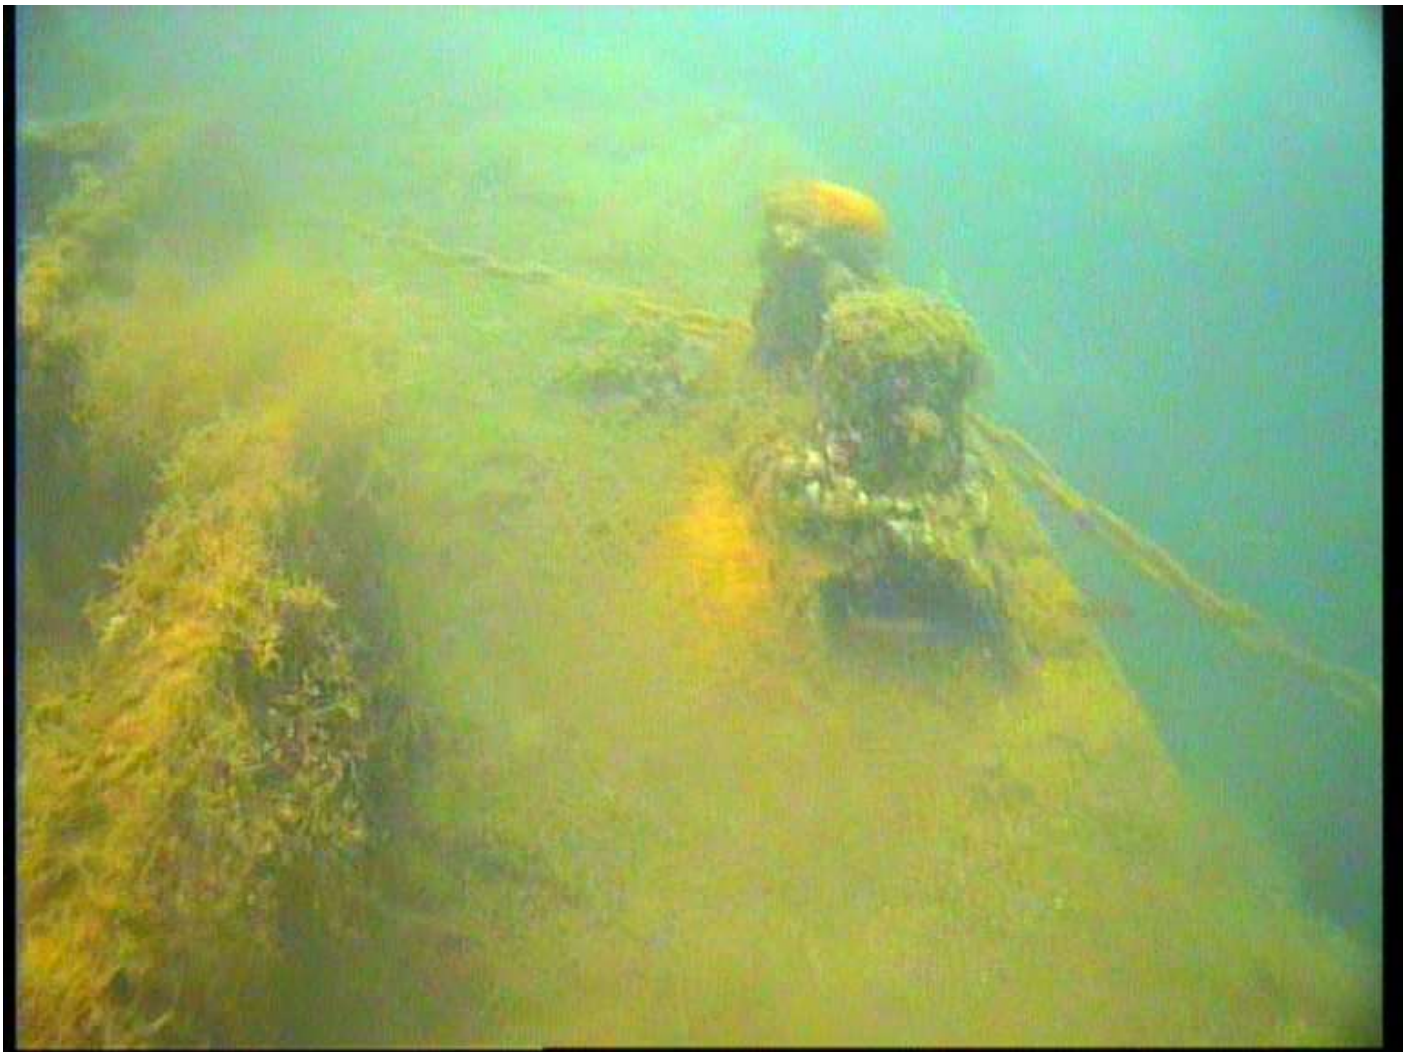
Kjetting fra flytebryggen ligger over baugen på det sørlige vraket. Vraket har en eller to kraftige pullerter i baugen.

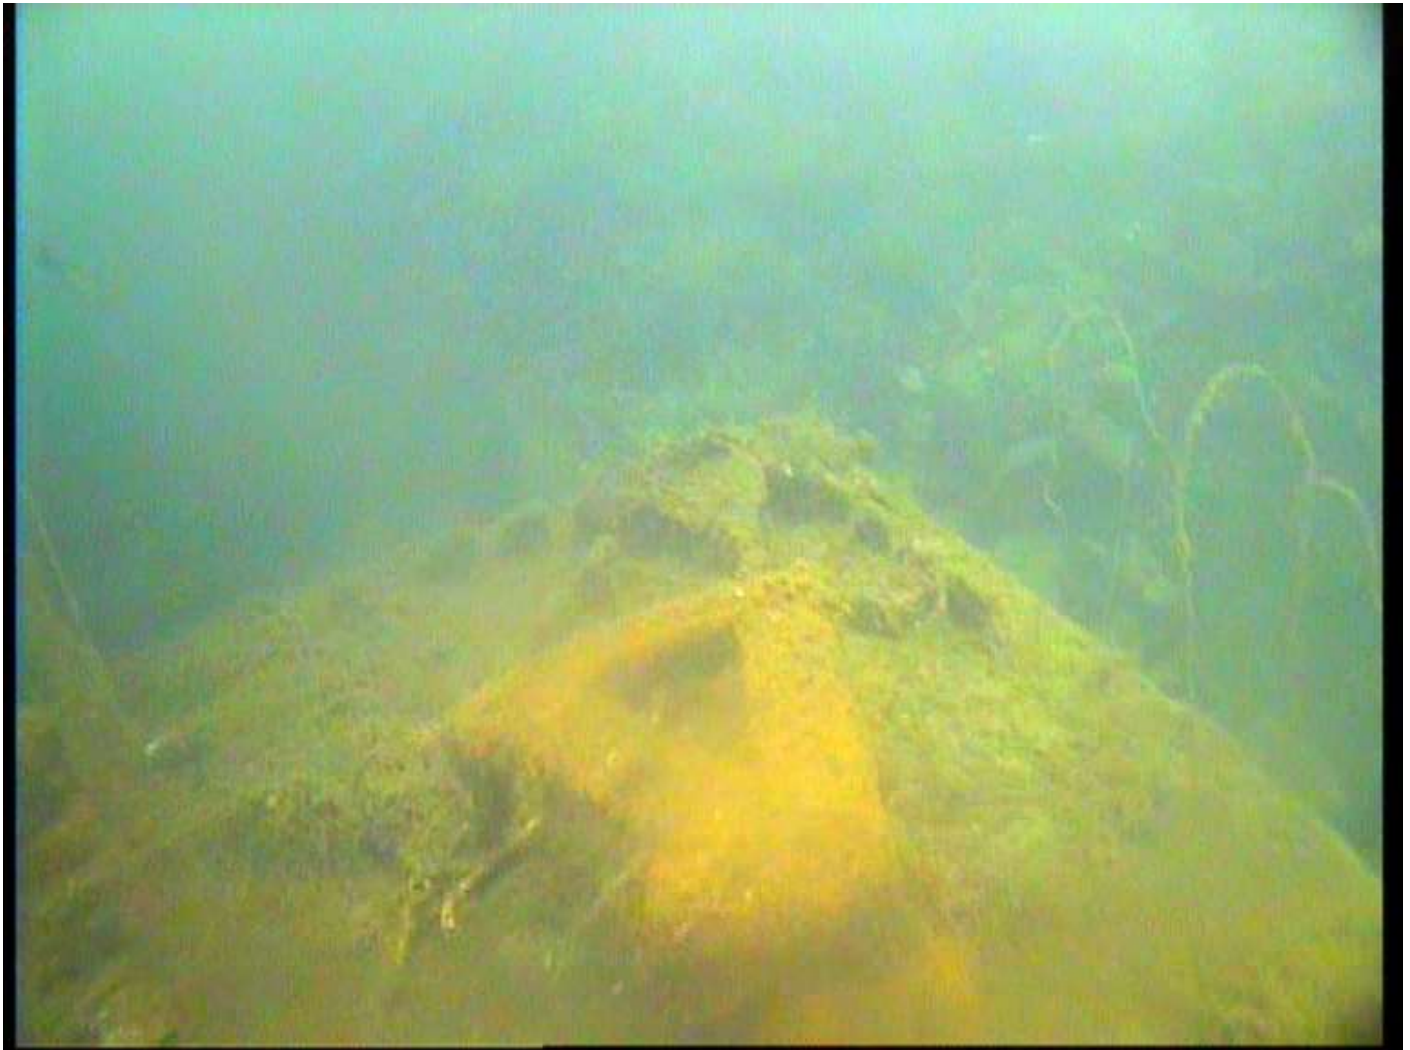
Baugspissen på det sørlige vraket. Steinfylling i bakgrunnen.

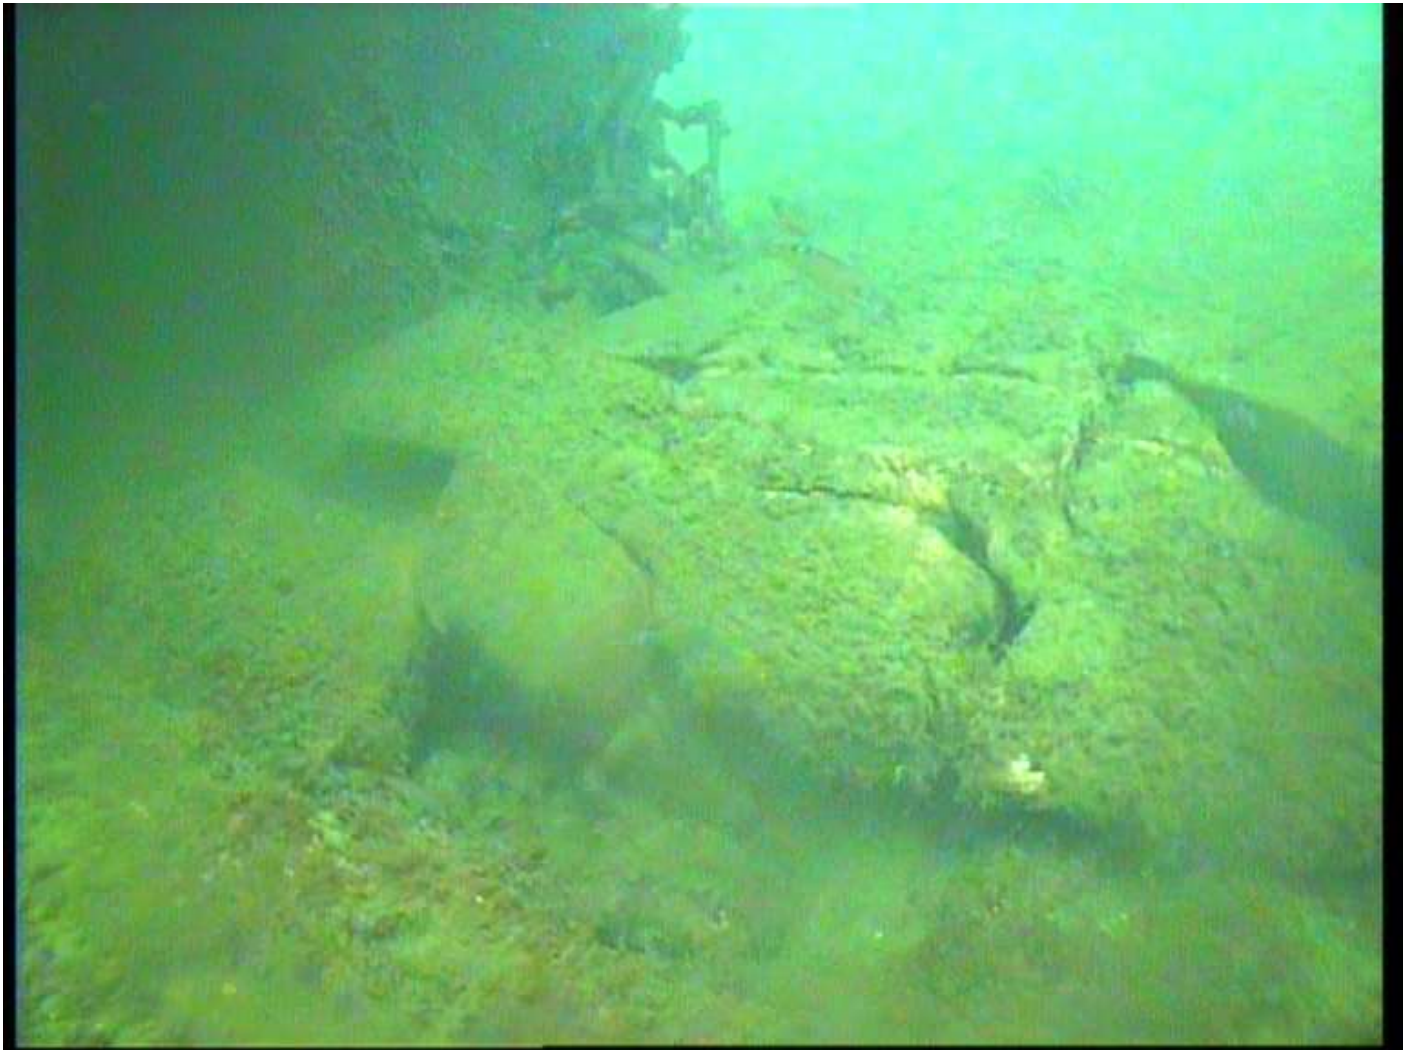
Betongrester i akterenden av det sørlige vraket.

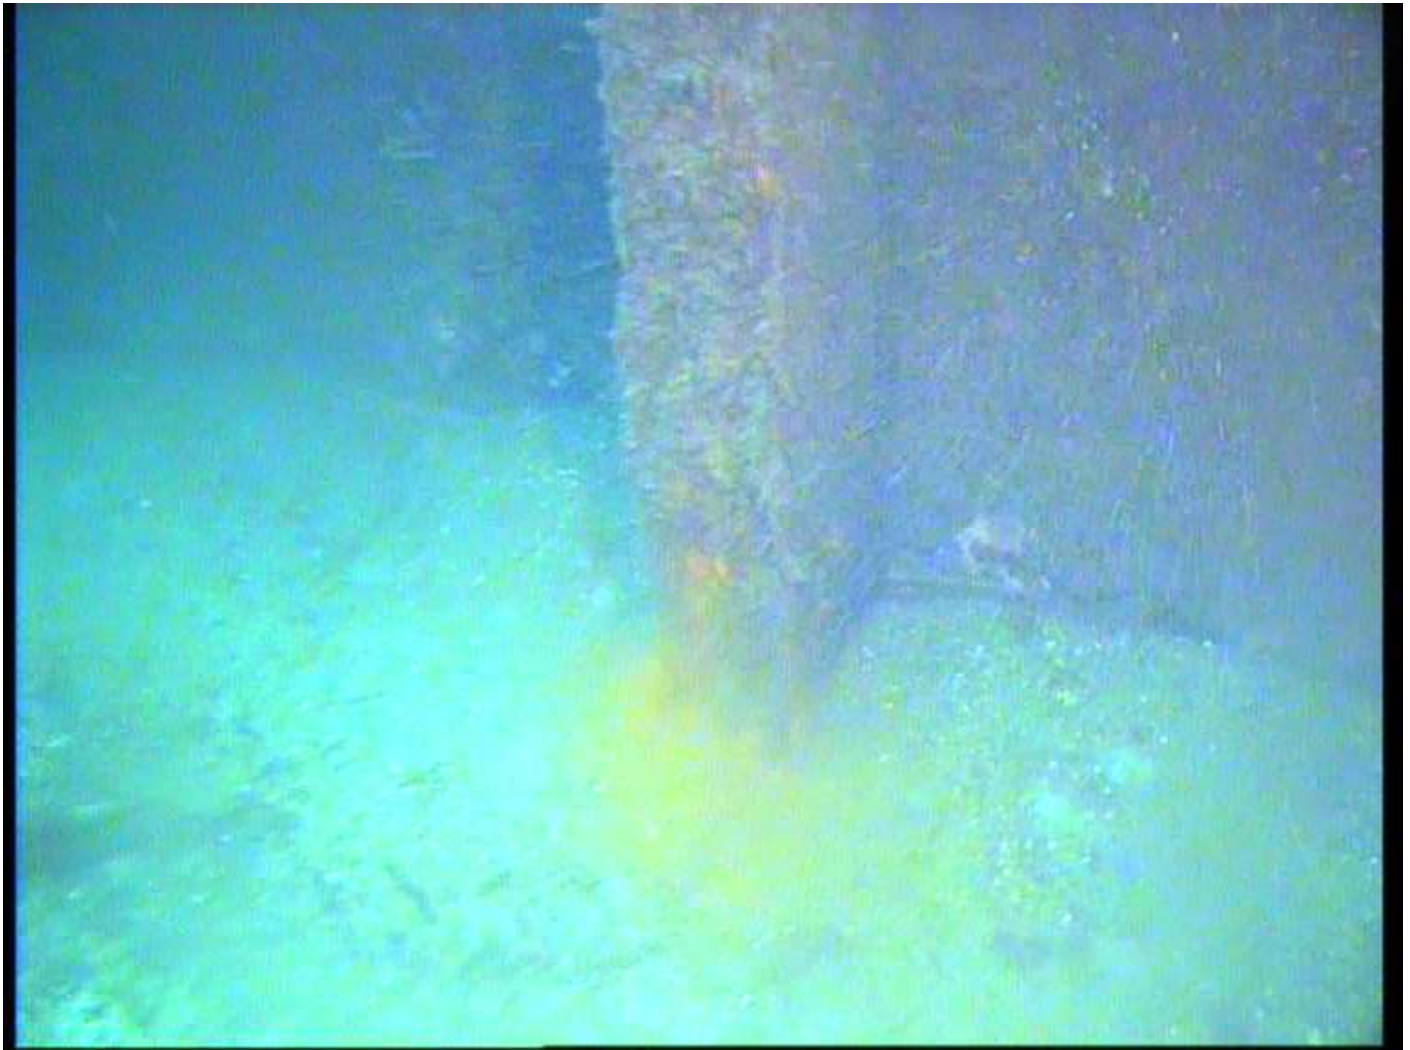
Kraftige spant som kan brukes som løftepunkt ved heving.

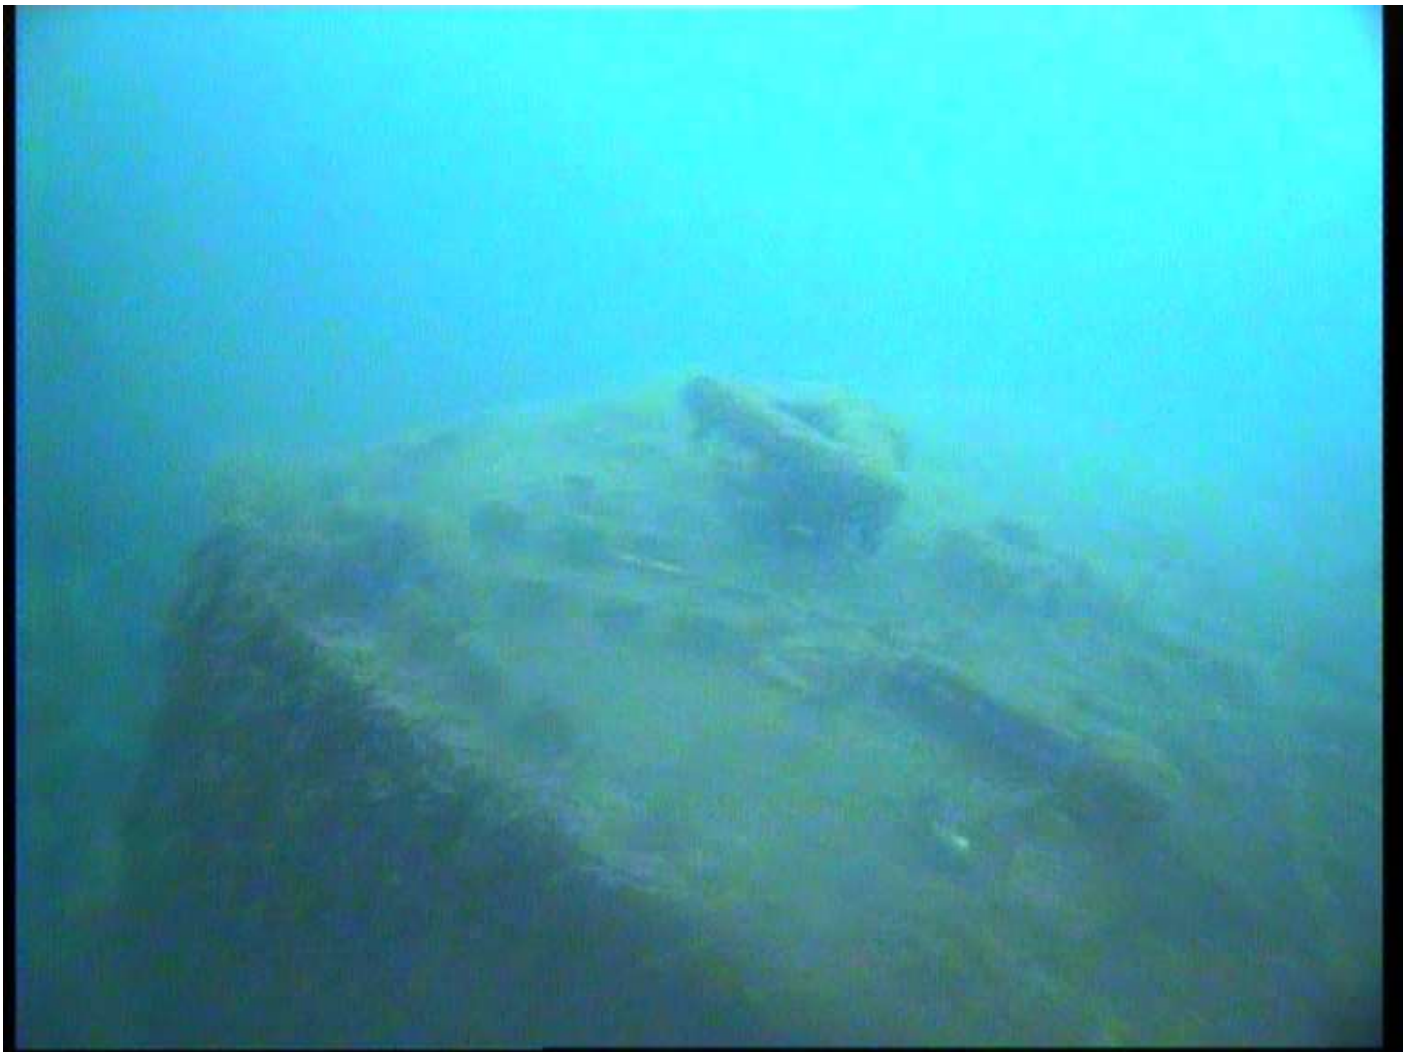
Baugspiss på det sørlige vraket.
