SLUTTRAPPORT FOR VERFTSOMRÅDE PÅ DALE, KRISTIANSUND

FORURENSET GRUNN – SLUTTRAPPORT ETTER GJENNOMFØRTE TILTAK

OPPDRAGSNR. A027186/136981
DOKUMENTNR. RAP001
VERSJON 1
UTGIVELSESDATO 8. april 2013
UTARBEIDET Rickard Åkesson
KONTROLLERT Arild Vatland
GODKJENT Rickard Åkesson

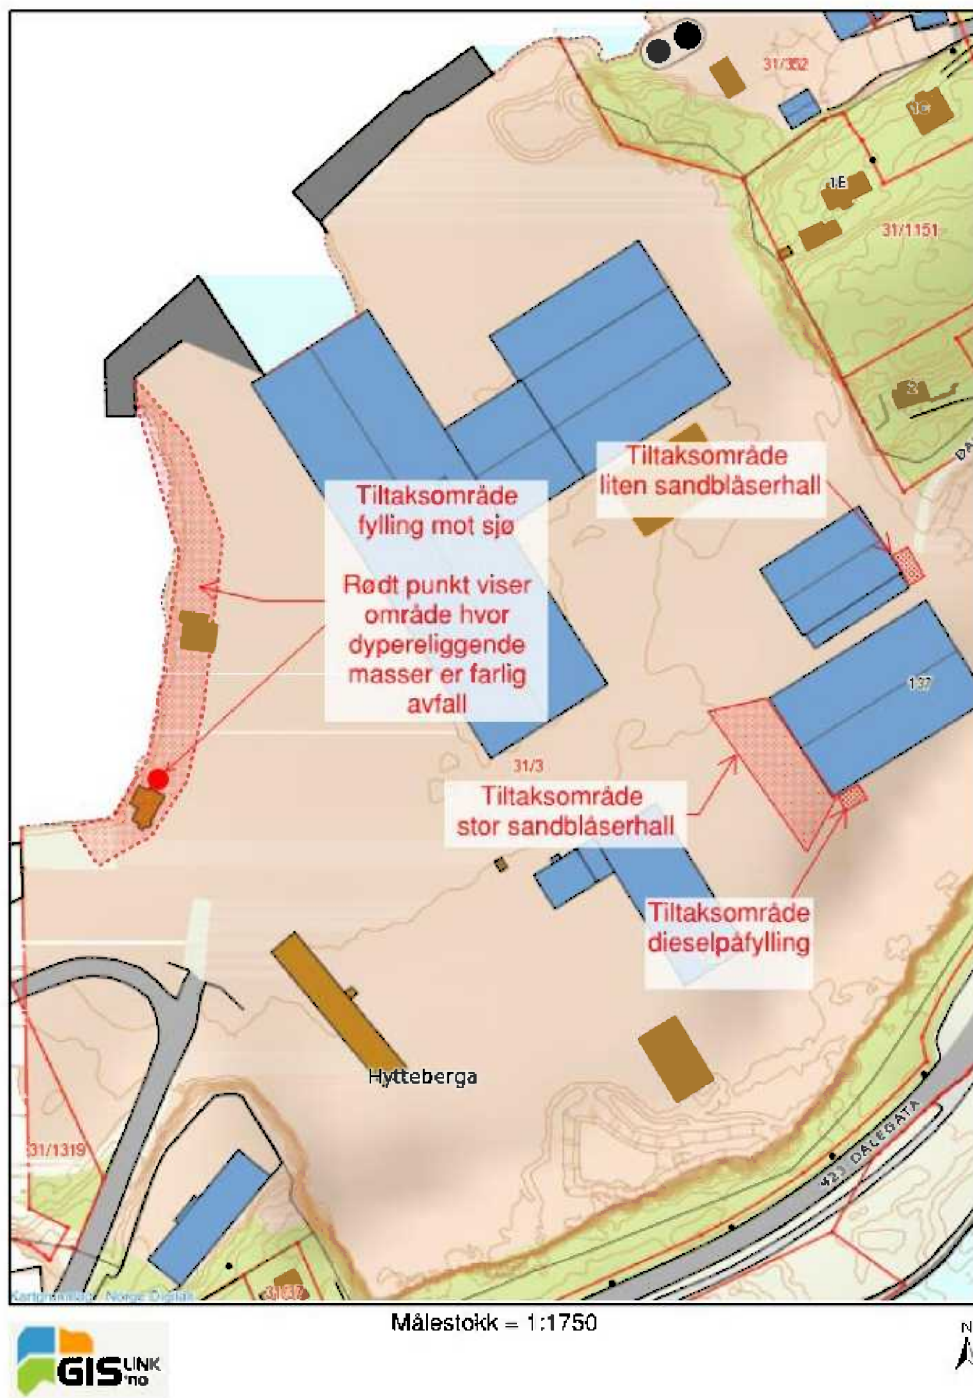
Figur 2. Kart over verftsområdet som viser hvilke områder som ble formål for tiltak. Tiltaksområdet ved sjøen er ikke inkludert i denne sluttrapport, kun de tre tiltaksområdene ved sandblåserhallene.

Tiltaket var å fjerne forurenset masse på angitt areal ned til dybde angitt i tiltaksplanen og levere disse massene til godkjent mottak. Figur 2 (fra tiltaksplanen) viser hvilke områder som skal graves ut. På de fleste områder vil det bli gravd ned til en dybde av 0,5 meter. Forurensingen ligger i store områder som et synlig sjikt ca. 0,2 meter ned i grunnen. Ved dieseltanken ble det anbefalt at masser ned til 1 meters dybde ble fjernet.

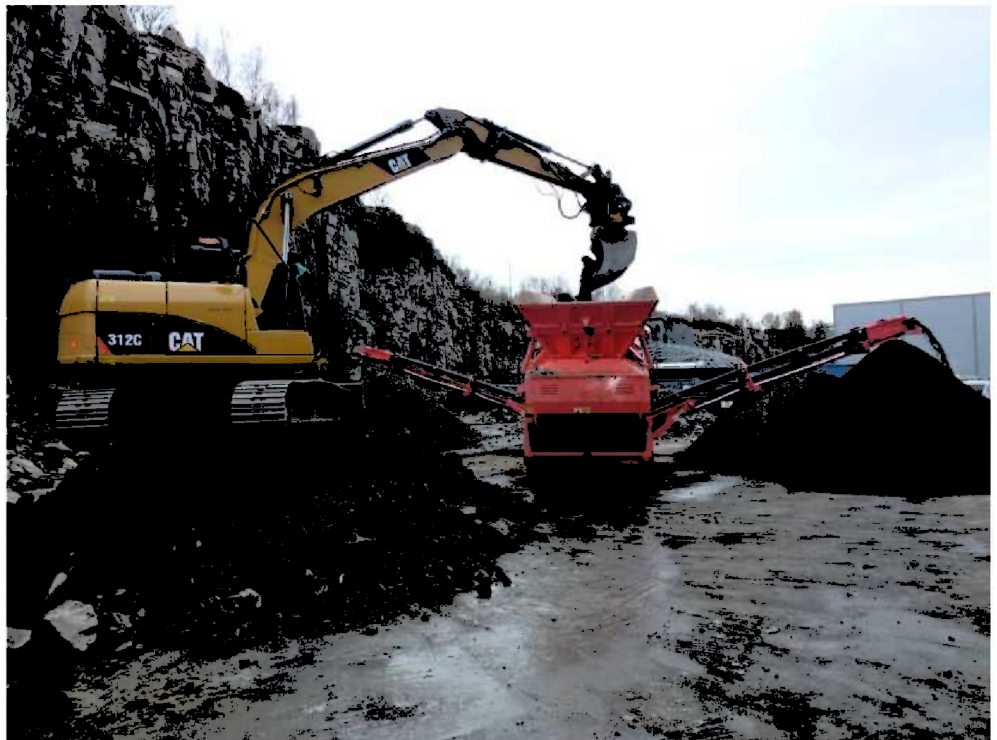
Figur 3. Sikting av forurensete masser ved Umoe Sterkoder. Finmassene ble sendt til godkjent mottak, mens stein og grove fraksjoner ble lagt tilbake.

De store arealene med sandblåsesand ble sanert ned til 0,5 meters dybde. Massene ble siktet med ett sorteringverk (Figur 3) og fraksjoner under 5 cm i diameter ble levert til godkjent mottak. De grove fraksjonene ble lagt tilbake på samme plass sammen med nye rene masser. Det ble lagt en duk mellom urørte masser og de grove fraksjonene som ble lagt tilbake. Ved eventuelle gravearbeid i fremtiden er det da enkelt og skille på gammel urørte masser og rene.

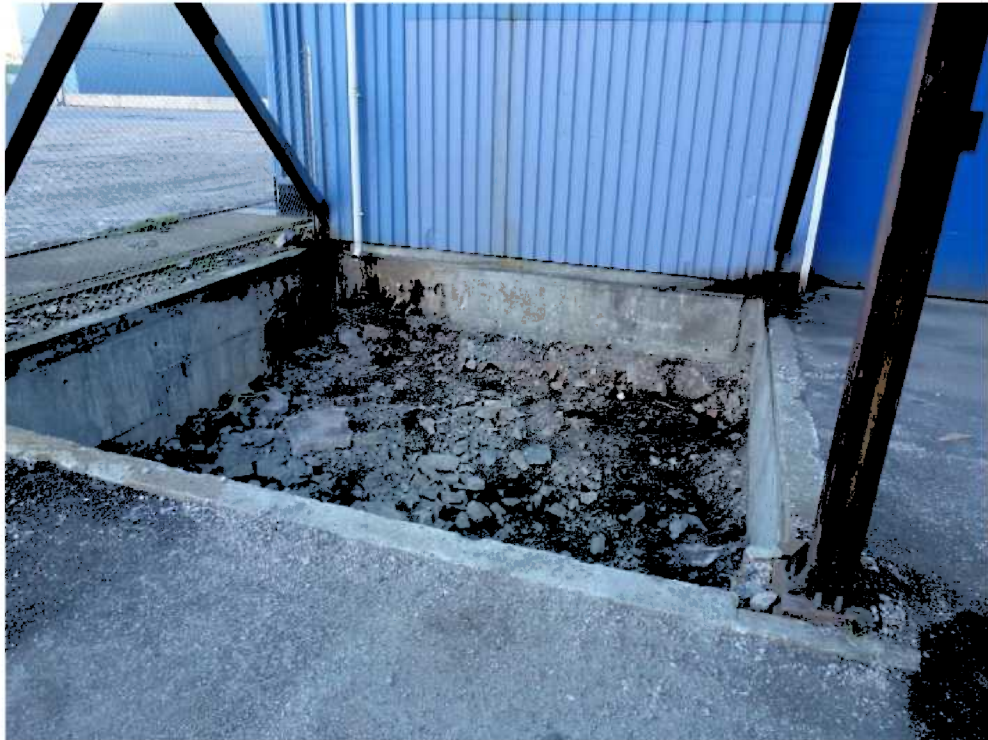
Figur 4. Plassen hvor dieseltanken tidligere var plassert. Forurensete masser er fjernet ned til fjell.

Ved dieseltanken er det noen masser igjen liggende på fjell i gropa som er forurensede i tilstandsklasse 5. Dette utgjør et svært lite volum og vurderes som ubetydelig. Disse massene er også avgrenset av en støpt betongramme og har blitt dekkede med rene masser.

Ved dieseltanken ble det gravet noe dypere en tiltaksplanen beskrev da det fortsatt var olje igjen etter at masser i henhold til tiltaksplan var gravet bort. Det var en tydelig lukt og olje på det grunnvann som siget inn i gropa. Vannet ble pumpet opp to ganger og kjørt gjennom en oljeutskiller. Dette ble gjort av SAR Kristiansund.

Det ble også gravet ned til en total dybde på 1,3 meter, hvilket var nært på fjell. De massene som var igjen hadde en konsentrasjon av alifater (10-35) i tilstandsklasse 5 men grunnet den lille mengden masser som var igjen (Figur 4), gravedybden (>1 meter) og framfor alt risikovurderingen som ble gjort i forbindelse med tiltaksplanen er dette akseptabelt.

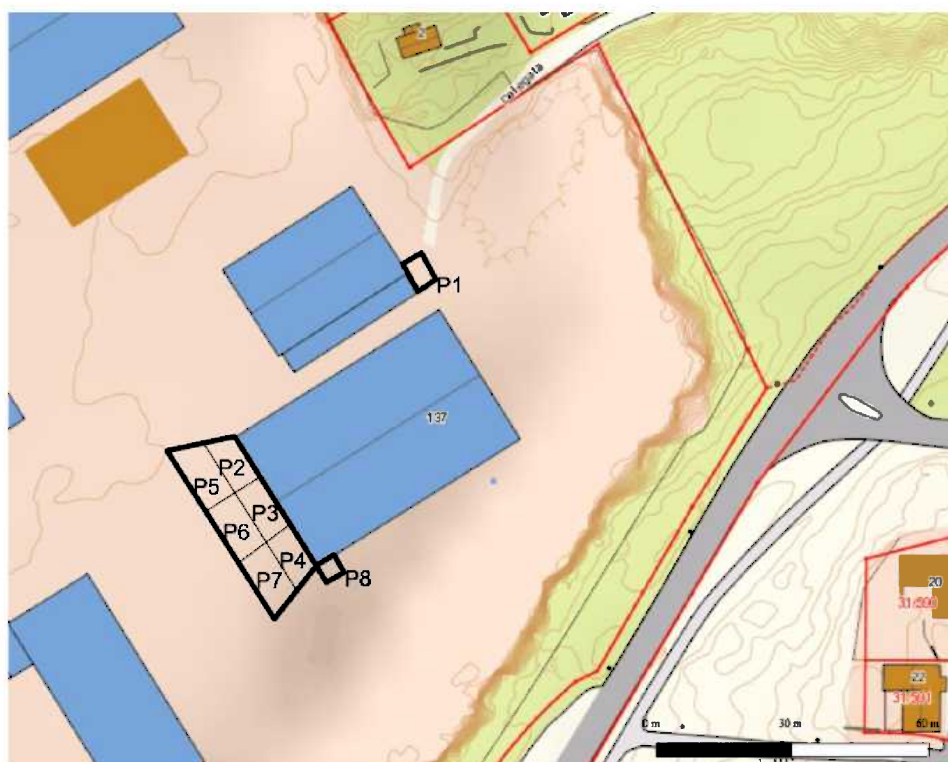
Figur 5. Kartet viser plassering av prøver i forbindelse med sluttkontroll av området etter gjennomført tiltak.

Resultatene fra sluttkontrollen er vist i Tabell 3. Det er fortsatt høye verdier av bly og sink rundt sandblåserhallene, men ikke lengre i tilstandsklasse 5 og i følge risikovurderingen i akseptable konsentrasjoner i henhold til menneskers helse og spredning til naturmiljøet. Ved P8 (dieseltanken) er der også oljeforbindelser igjen, i tilstandsklasse 5. Det lille omfanget og risikovurderingen gjør også dette resultat akseptabelt.

Det har blitt en reduksjon av TBT ved P1 (tidligere dekket av prøve D8 ved grunnundersøkelsen) fra 5430 til 136 µg/kg TS. Dette tilsvarer en reduksjon på ca. 97 %.

Ved den store sandblåserhallen har gjennomsnittskonsentrasjonene for opprinnelig prøver (D2, D11, D14 og DOV1) og prøver ved sluttkontroll (P2-P7) blitt beregnet. For sink har det blitt en reduksjon fra ca. 5150 til 2600 mg/kg TS. For bly fra 620 til 315 og for kobber fra 2120 til 430 mg/kg TS. De analyserte verdiene fra sluttkontrollen er presentert i Tabell 3 og farget i henhold til tilstandsklassene. Verdiene før tiltak er beskrevet i den miljøtekniske grunnundersøkelsen og i tiltaksplanen.

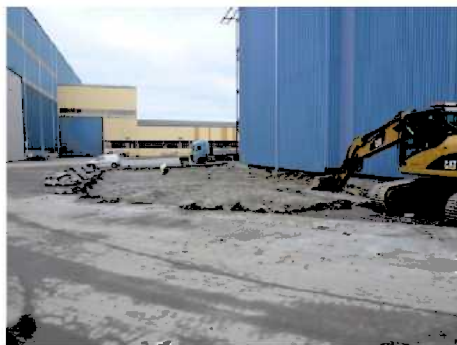
Figur 6. Etter fjerning av forurensete masser ved store sandblåserhallen.

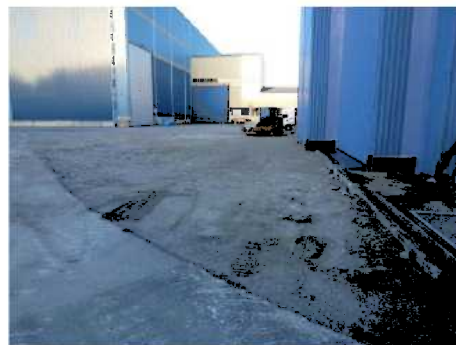
Figur 7. Etter gjennomført tiltak

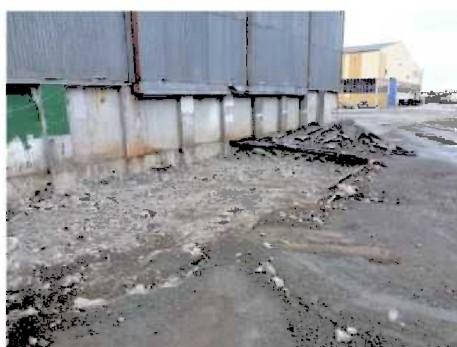
Figur 8. Etter fjerning av forurensete masser ved lille sandblåserhallen.

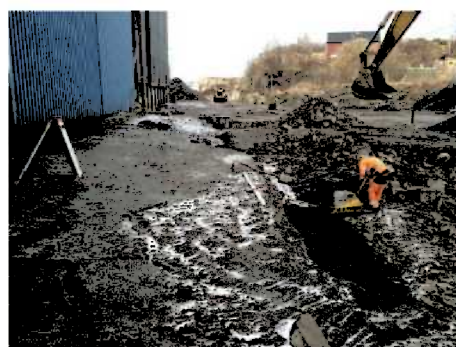
Figur 9. Etter gjennomført tiltak

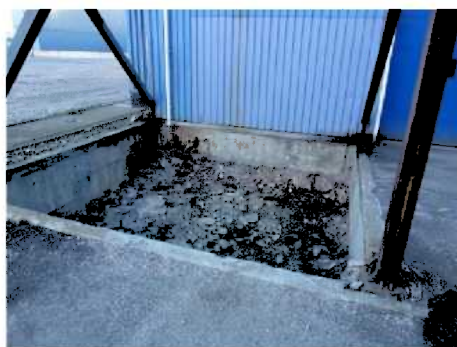
Figur 10. Etter fjerning av forurensete masser ved dieselpåfyllingen.

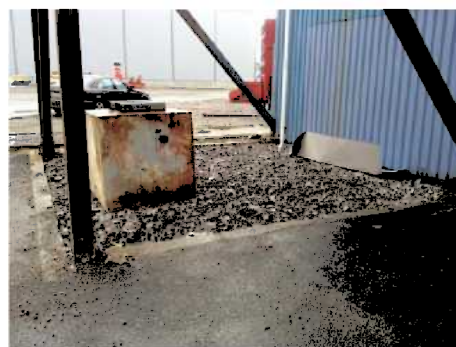
Figur 11. Etter gjennomført tiltak
