Rapporttype
Innledende og supplerende miljøteknisk grunnundersøkelse

Dato
2014-02-11

FURUSETH SLAKTERI

INNLEDENDE OG SUPPLERENDE MILJØTEKNISK GRUNNUNDERSØKELSE

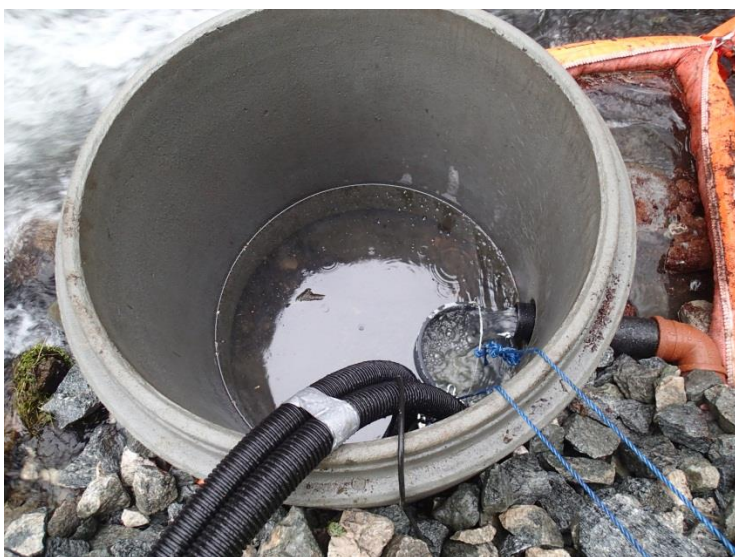
Det ble observert oljefilm på vannet i oljeutskilleren som er etablert på elvebredden, se Figur 8. Oljeutskilleren er etablert der hvor vannet fra overvannsrøret fra spillstedet kommer ut. Nedenfor oljeutskilleren ble det observert at det lekker olje ut fra grunnen. Denne utlekkingen er observert ca. 0-20 meter nedenfor oljeutskilleren (Figur 9). Det er også observert noe lekkasje av olje ut fra grunnen på slakteriets nordøstlige side. Lekkasjen her var mindre enn ved slakteriets nordvestlige side (opp mot toglinjen), og besto av oljedråper som sporadisk fløt opp til overflaten fra bunnen av bekkeleiet (Figur 10 og Figur 11).

Figur 8. Det ble observert oljefilm på vannet i oljeutskilleren som er etablert i kanten av bekkeleiet til Risa.

Under observasjonsfasen (så lenge det forekommer olje i grunnen og utlekking fra overvannstraséen) må ikke den oljeabsorberende linsen på slakteriets nordvestlige side fjernes. Ei heller må oljeutskilleren (som vannet fra overvannsledningen ledes til) fjernes under denne perioden. Den oljeabsorberende linsen som ligger på byggets østlige side, lenger nedover i elven, kan imidlertid fjernes om ønskelig.

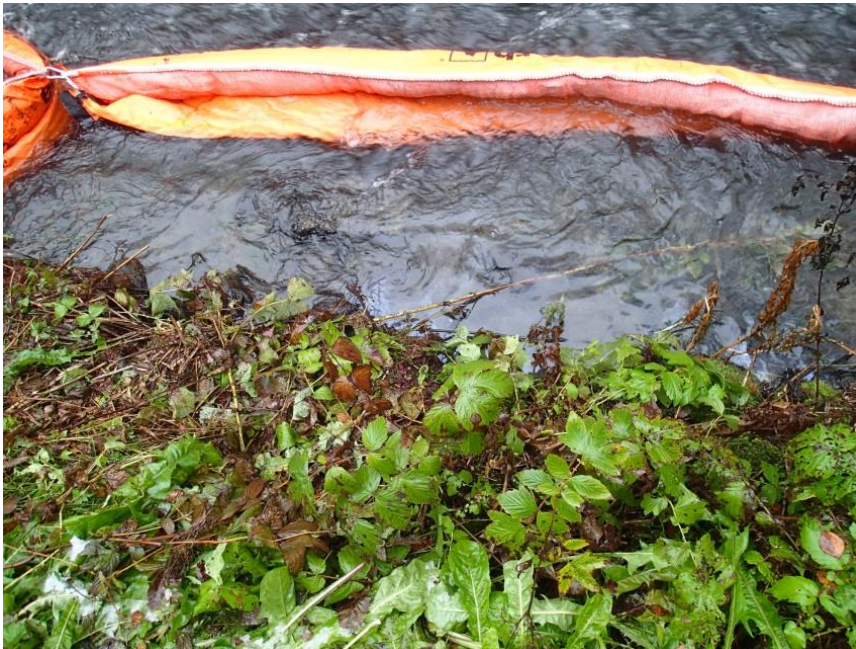
Figur 9. Det ble observert olje som lekker ut av grunnen nedenfor oljeutskilleren som er bygget ved elvebredden ved Furuset AS, i et område på ca. 0-20 meter.

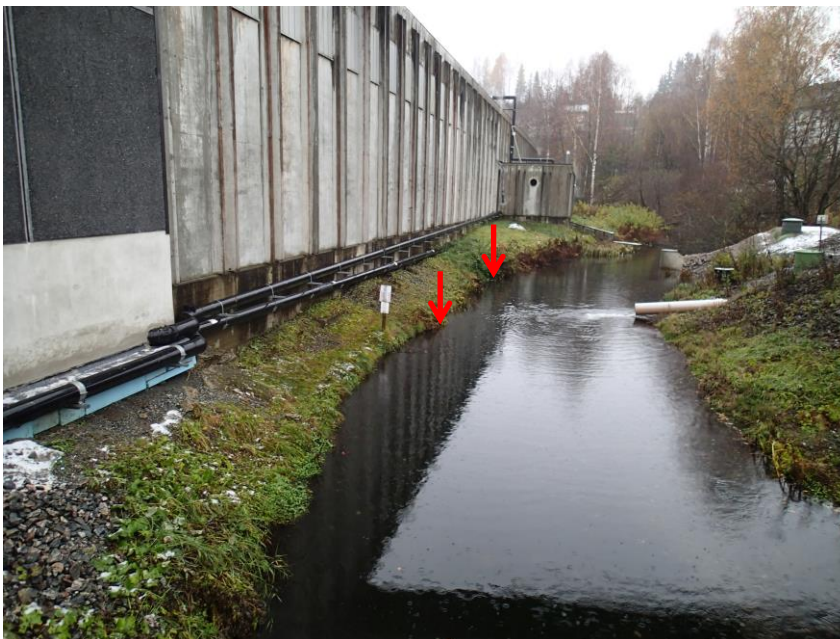
Figur 10. Det ble også observert noe lekkasje av olje ut fra grunnen i elvebredden mellom de to røde pilene på baksiden av bygget til Furuset AS.

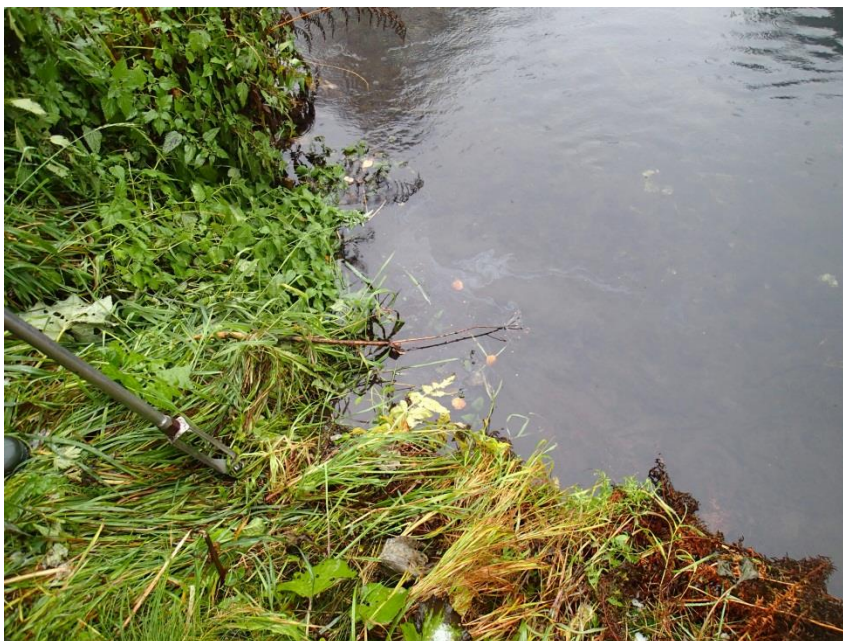
Figur 11. Sig av olje ut av grunnen på Furuset AS sin nordøstlige side, mot Dal stasjon.

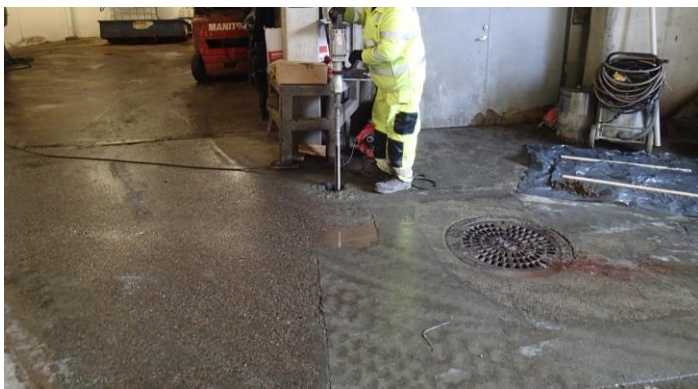
Figur 14. BP2. Det ble støtt på betongkonstruksjon (antatt fundament til søyle) ved cirka en meters dyp. Borepunktet ble derfor flyttet omkring en meter til venstre ved dypere prøvetaking (> 1meter) ved prøvetakingen den 31. oktober 2013.

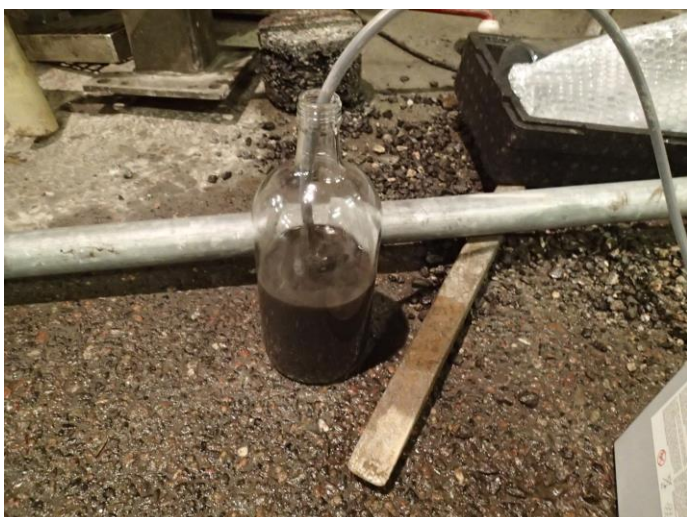
Det ble tatt ut en vannprøve ved 2,5- 3 meters dyp i borepunkt BP2 (se Figur 15).

Figur 15. Vannprøvetaking fra borepunkt BP 2, den 31. oktober 2013. Vannet var svart og seig. Det var derfor vanskelig å få pumpet vannet opp fra borehullet.

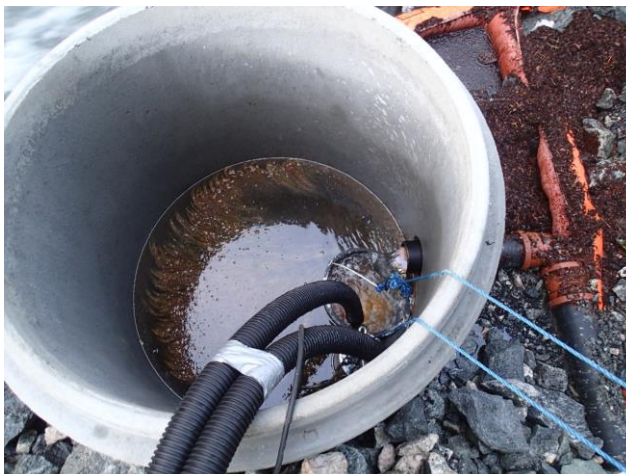
Vannet i oljeutskilleren som ble bygget ved bredden til elva Risa var den 31. oktober 2013 hadde et belegg av brun, delvis emulgert olje som luktet olje. Bildet fra oljeutskilleren er vist i Figur 17.

Figur 17. Utseende på vannet i oljeutskilleren den 31. oktober 2013. Oljen var brun og noe emulgert. Lukt av olje i oljeutskilleren.

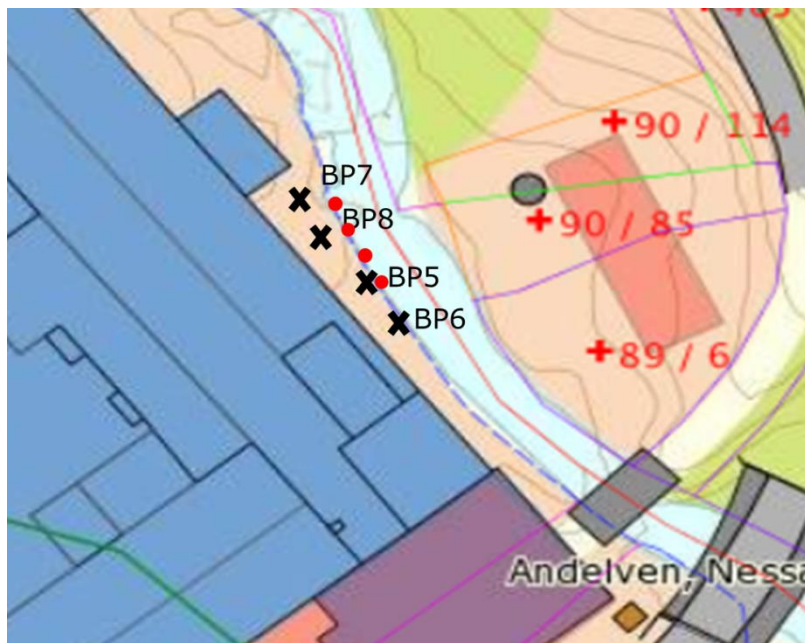
Figur 19. Langs elvebredden ved borepunktene BP5-BP8, på slakteriet Furuseth AS, ble det observert noen få sporadiske oljedråper ved prøvetakingen den 9. januar 2014.

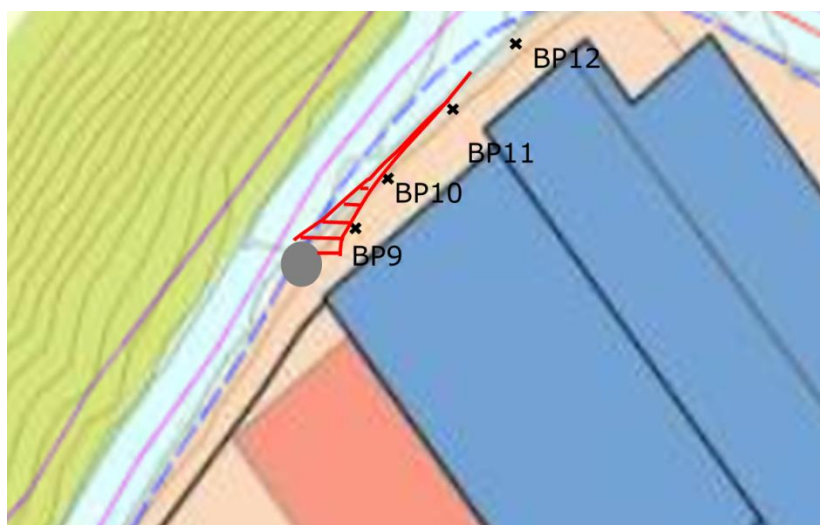
Figur 20. Mengden/bredden av oljepåvirkede masser var større lengre inn mot oljeutskilleren/overvannstraséen, og avtok deretter nedover elvebredden. Det var synlige oljepåvirkede masser i hele område skravert med rødt på slakteriet Furuseth AS, den 9. januar 2014.

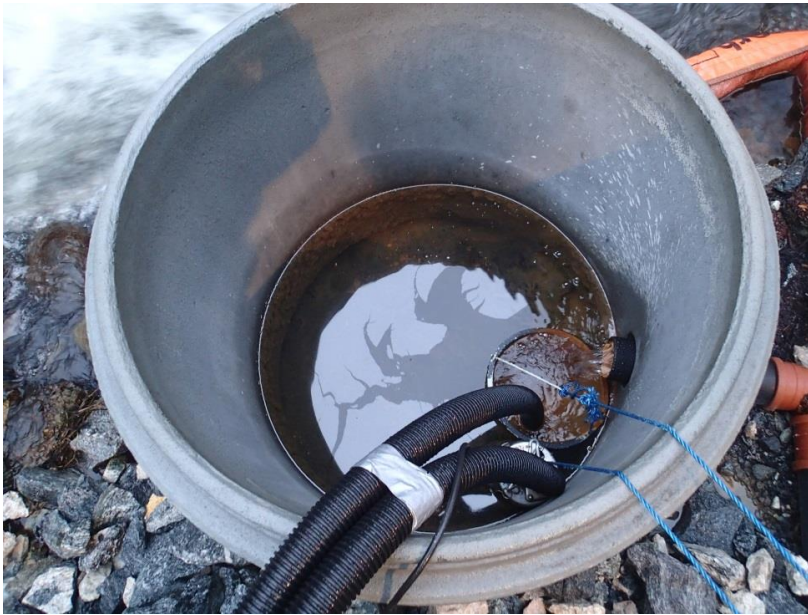
Vannet i oljeutskilleren/kummen hadde en tydelig oljefilm under prøvetakingen den 9. januar 2014. Bildet fra oljeutskilleren denne dato er vist i Figur 25.

Figur 25. Det ble observert oljefilm på vannet i oljeutskilleren/kummen, på slakteriet Furuset AS, den 9. januar 2014.

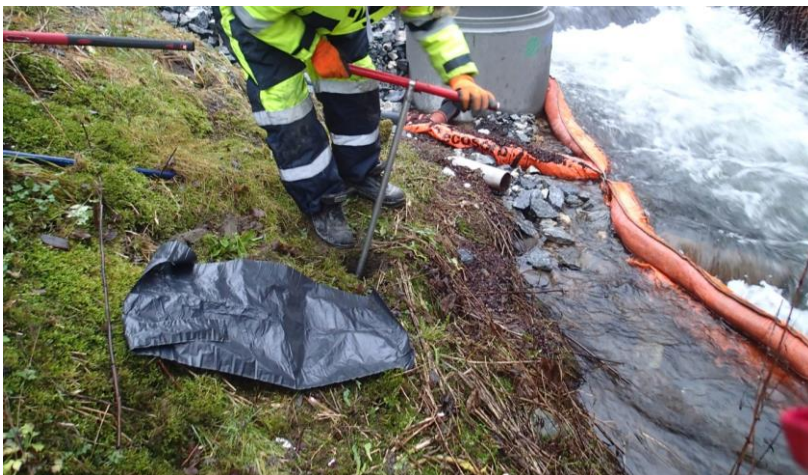
Langs elvebredden ved borepunkt BP9-BP12 flyter olje ut av jordmassene under trykk (for eksempel med lett fottrykk, ved graving med mer). Det var også oljefilm på massene og lukt av olje ved oppgraving/boring. Mengden masse som var påvirket av olje var bredere/større ved den nedgravde oljeutskilleren/ overvannstraséen, og avtok lengre unna oljeutskilleren (kummen). Hvor det ble observert oljepåvirkede masser er illustrert med rød skravering i Figur 20. Prøvetakingspunktene ble satt rett oppstrøms masser som tydelig var påvirket av olje, i det som antatt var grensesonen mellom forurensning/rene masser, slik at forurensningen ble avgrenset best mulig. Bilder fra prøvetakingen ved den nordvestlige siden av bygget vises i Figur 26-Figur 29.

Figur 26. Prøvetaking av massene i BP 9, på slakteriet Furuset AS, den 9. januar 2014. Det ble observert olje i jordmassene ved grunnvannsstand/elvens overflate umiddelbart til høyre for borepunktet (mot elven).

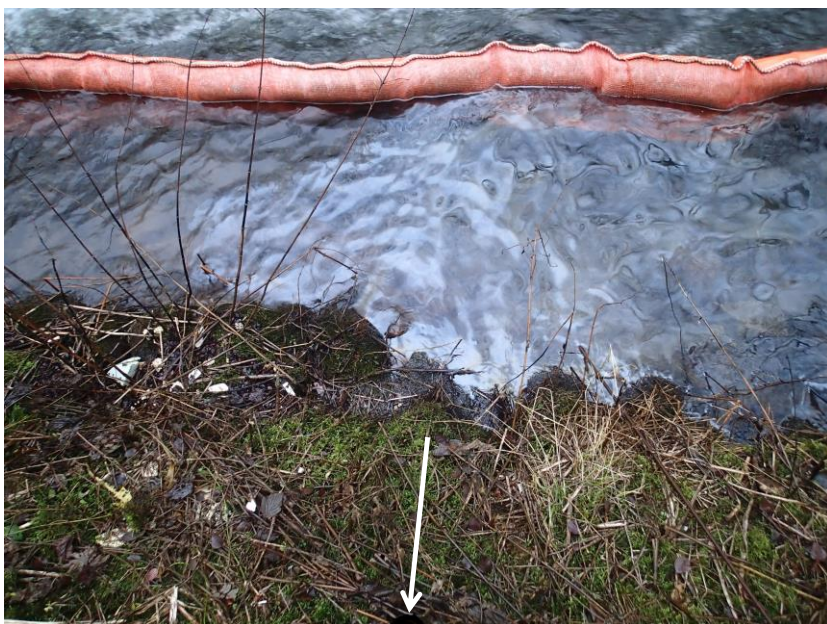
Figur 27. Prøvetaking av massene i BP 10, på slakteriet Furuset AS, den 9. januar 2014. Borepunktet er markert med hvit pil. Oljefilmen som siger ut av massene nedenfor borepunktet, er synlig i bildet.

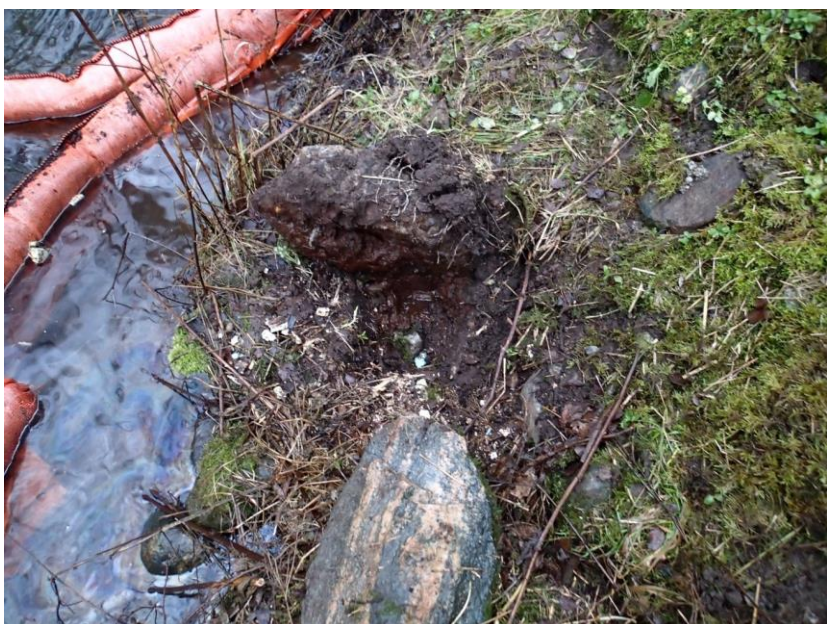
Figur 28. Prøvetaking av massene i BP 11, på slakteriet Furuset AS, den 9. januar 2014. Oljefilmen som siger ut av massene under prøvetakingen kan tydelig sees i bildet.

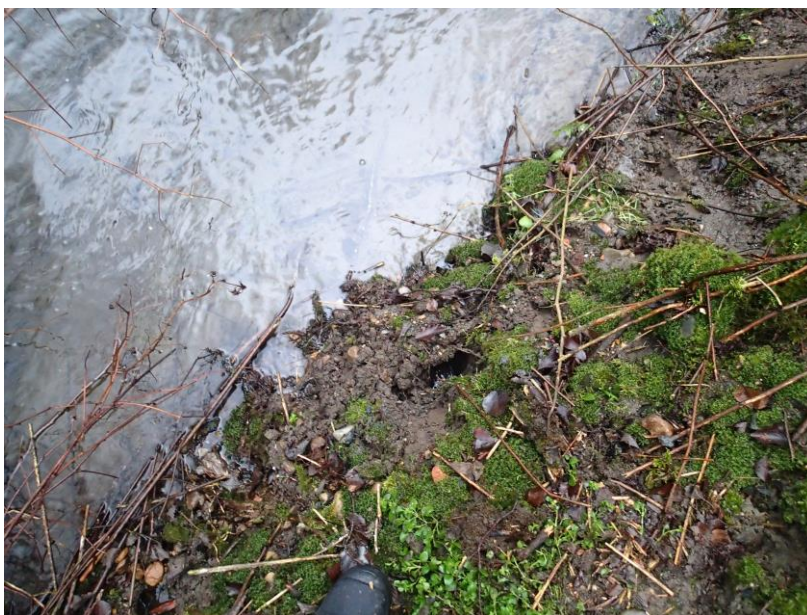
Figur 29. Prøvetaking av massene i BP 12, på slakteriet Furuset AS, den 9. januar 2014. Det ble ikke gjort noen observasjoner av tegn til olje i massene nedenfor borepunktet.

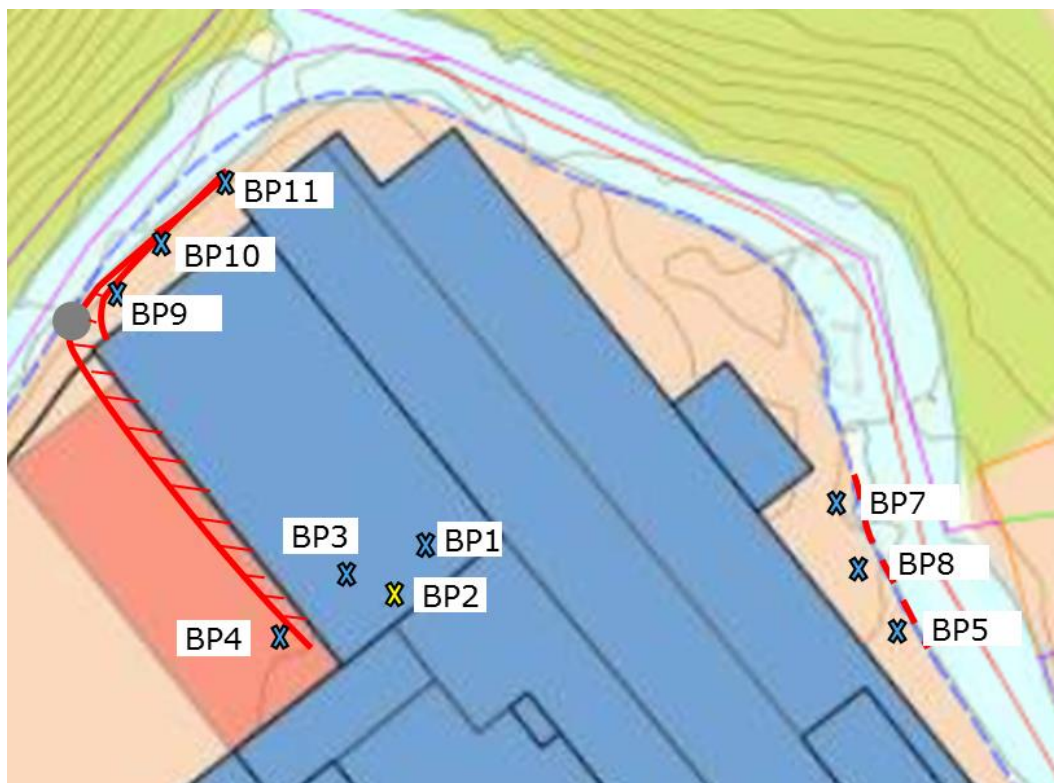
I Figur 31 er et område øst for bygningen markert med rød stiplet strek. Langs denne streken er det observert kun sporadiske, små forekomster av olje som sitter i materiale i elvebunnen/vegetasjonen. Det anses som sannsynlig at slike små oljeforekomster finnes i flere områder i elven enn det som er skissert i figuren. Det antas imidlertid at disse begrensede oljeforekomstene ikke vil utgjøre noen fare for det tilgrensende miljøet, da fortynningsfaktoren er relativt stor i Risa, og mengden olje i de sporadiske forekomstene er liten.

I området ved den vestlige og nordvestlige enden av bygget er en del av området skravert med rødt. Her forventes det at det ligger igjen forurensning som stadig vil forårsake sig av olje ut i elven Risa/jordmassene i elvebredden. Spredningen fra dette området må tas hensyn til videre, da spredningen anses å være av betydning ut fra de visuelle observasjoner av oljefilm som er gjort.

Figur 32. I kartutsnittet (hentet fra seeiendom.no) er områdene hvor det er forventet at ligger igjen olje i grunnen. I området markert med rød stiplet strek antas det at konsentrasjonen av gjenværende olje i massene ved elvekanten/bunnen er så liten at det ikke vil ha noen betydning for omkringliggende miljø. I området markert med rød skravering antas det at oljeforurensningen er av såpass størrelse at den vil ha betydning for omkringliggende miljø.

Da elven Risa er fredet bør det utvises stor forsiktighet ved igangsetting av tiltak. Tiltak ved elvebredden bør ikke utføres om det ikke er strengt nødvendig. Rambøll anbefaler derfor at det ikke utføres noen direkte saneringstiltak, men at restene av oljen gjennomgår en naturlig nedbrytning og utlekking fra massene (naturlig attenuasjon). Utlekkingen av olje fra massene og via overvannsnettets observeres hver tredje måned av miljørådgiver til utlekkingen har stoppet. Spyling av overvannstraséen med varmt vann kan vurderes hvis ikke utlekkingen reduseres i løpet av seks måneder. Spyling må utføres av et godkjent saneringsfirma. Det anbefales at det tas en-to jordprøver i det som nå er det mest forurensede området (i overvannstraséen/ved elvebredden nærmest overvannstraséen) for å dokumentere forurensningssituasjonen ved endt sanering.

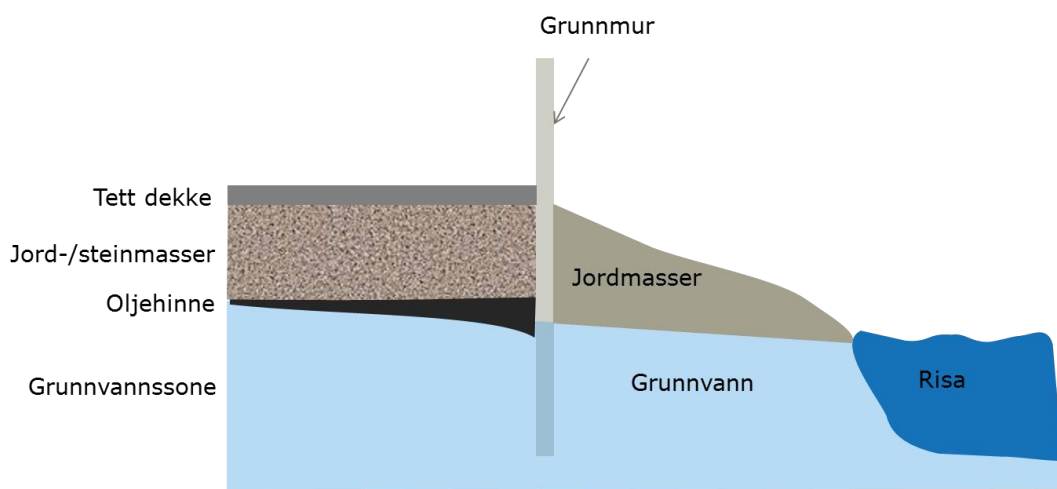
Under befaring kom det frem opplysninger angående grunnmurene til bygget rundt skadestedet. Det ble fortalt at disse murene går ca. to meter ned i grunnen i dette området, altså nedenfor grunnvannsstand. I slike tilfeller vil grunnmurene kunne fungere som vannlås, da oljen flyter på toppen av vannfasen og vil derfor holdes tilbake av grunnmurene rundt skadestedet (hvis murene er tette), se også Figur 33. Det ble i den innledende grunnundersøkelsen derfor tatt prøver av massene rundt påfyllingsrøret for å avdekke om det fantes fyringsolje som hadde samlet seg opp i grunnen her.

Figur 33. En tett grunnmur som går ned under grunnvannspeilet, vil fungere som vannlås og tilbakeholde oljen som flyter på vannfasen.
