# Mills

Tilstandsrapport jord og grunnvann

Fase 1

DOKUMENTKODE: 10224018-01-RIM-RAP-001

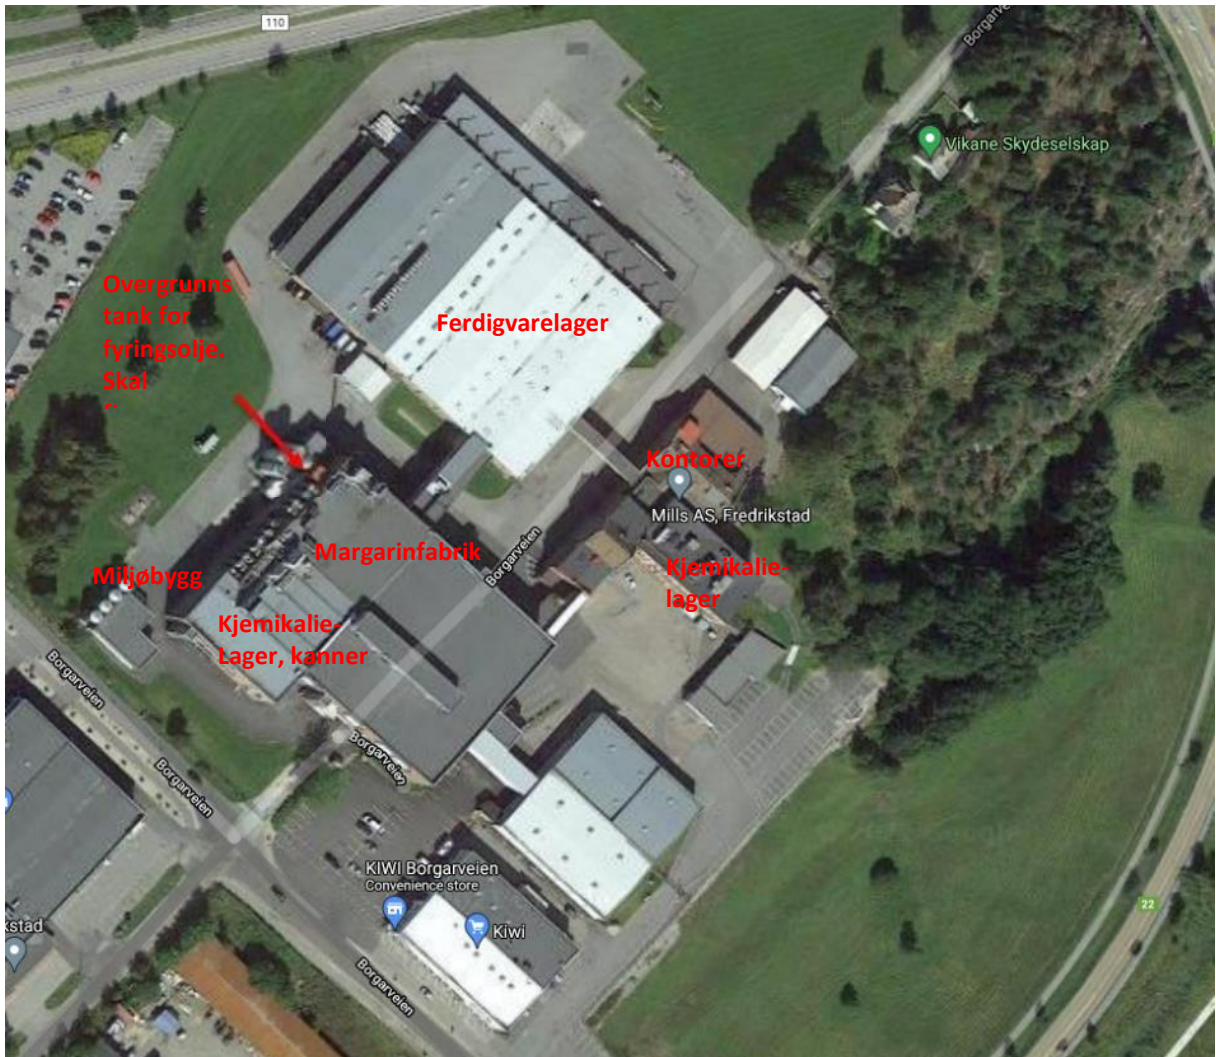
Figur 1. Skisse over virksomheten.

Fyringsolje er det eneste kjemikaliet som lagret utendørs. Oljetanken er en overgrunnstank som lagres i et oppsamlingskar som rommer hele tankens volum. Tanken skal fjernes i løpet av 2021 og vurderes ikke å medføre noen risiko for forurensning av jord eller grunnvann.

Ingen kjemikalier føres i rør i bakken og det er derfor ikke risiko for skjulte lekkasjer fra nedgravde ledninger.

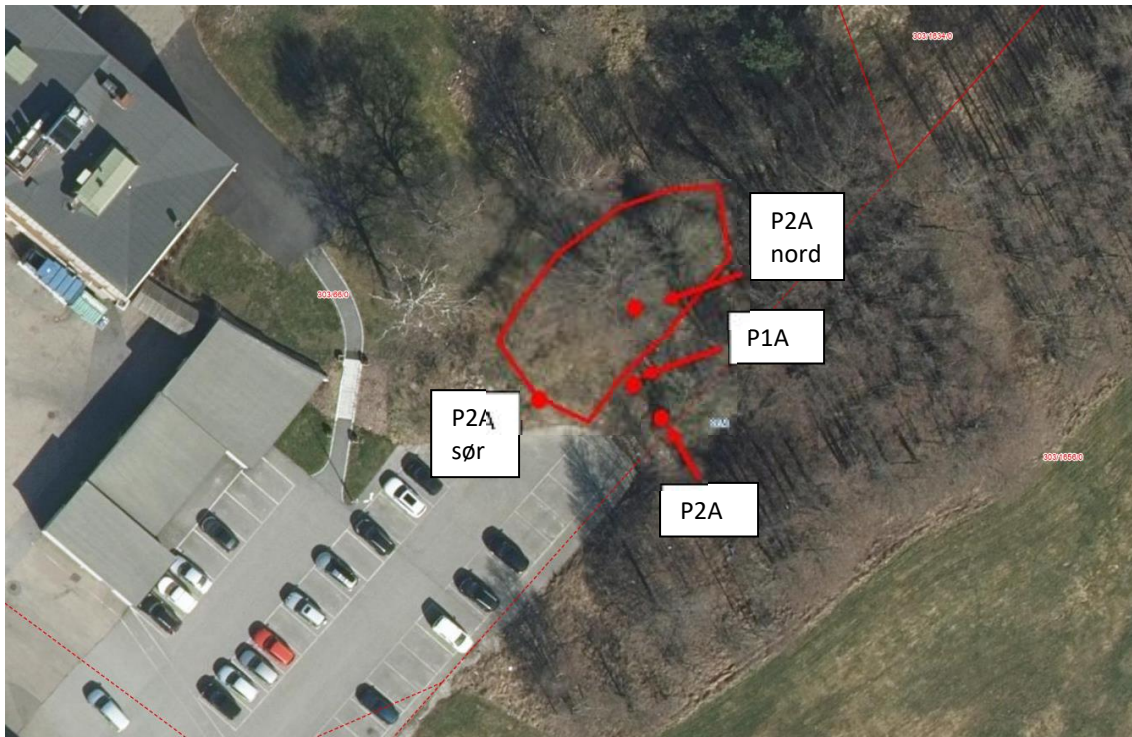
Figur 8. Kart som viser arealet (rødt polygon) for observert avfall og plassering av prøvetakingspunkter.

Det ble observert noe metallavfall/annet avfall ved en av befaringene på eiendommen, se område skissert på figur 8. Det ble besluttet å ta 4 jordprøver som supplement til den visuelle befaringen for å vurdere om avfallet hadde medført forurensning av massene samt for å kunne si noe om omfanget. Prøvepunkter er skissert i figur 8.

Området er ikke benyttet som deponi som er kjent av virksomheten og det er ikke vært kastet avfall der siden 1980, men det kan ikke utelukkes av det kan ha vært kastet emballasje i området tidligere. Det er ikke observert noen utlekking fra området.

Resultatene fra analyse av jordprøvene viser at massene tilsvarende tilstandsklasse 1, med unntak av prøve P3A sør som tilsvarende tilstandsklasse 4 for kobber, bly og sink. Det kan stemme med restene av metallavfallet som ble observert og som trolig stammer fra emballasje.

Prøve P1A og P2A er tatt nedstrøms det observerte avfallet i 2 ulike avstander og i en retning som det potensielt kunne sige forurensning fra avfallet. Her var det jordmasser fra 0 til 40 cm under terreng. Fra 40 cm ble det observert siltig leire med overgang til ren leire. Ren leire er svært tett, og det vil ikke kunne transporteres eventuell forurensning i denne.

I både P1A og P2A viste alle parameterne resultater under normverdi, noe som viser at det ikke foregår spredning av forurensning fra avfallet til jord eller grunnvann.

Jordprøver tatt i et område hvor det ble observert noe metallavfall/annet avfall avdekket at massene i dette området i hovedsak er rene, med en prøve som viser masser i tilstandsklasse 4. Da dette er svært begrenset forurensning som samsvarer med det metallavfallet som ble observert er det vurdert at dette ikke medfører fare for spredning av forurensning.
