SKANSKA AS

MILJØTEKNISKE SEDIMENTUNDERSØKELSE OG TILTAKSPLAN - KULIMPORT TOMTEN

OPPDRAGSNUMMER 98055600

| Rapport nr.: 98055609-RIM_RAP_01 | Oppdrag nr.: 98055600 | Dato: 05/09/2018 | |

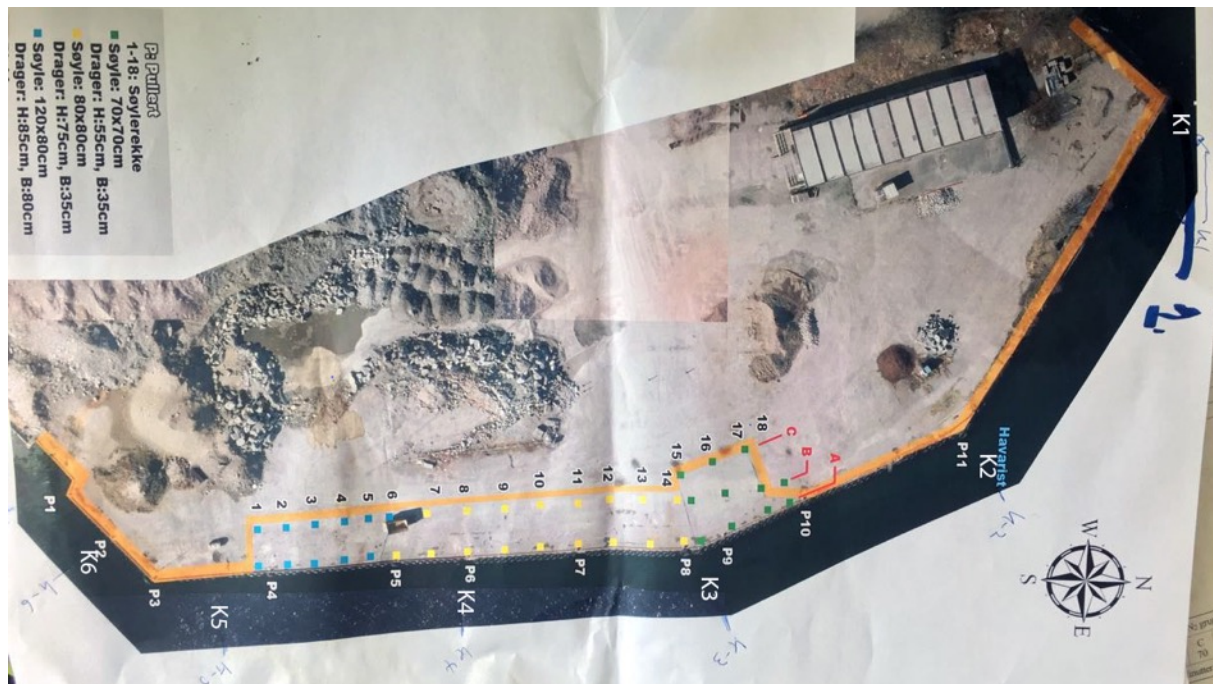
Prøvetakingsstasjonene K1-6 er angitt på ortofotoet under. Nummerering og punkter på "land" er bæresøyler til kaia. Disse, sammen med blokkmur (brun linje) er kontrollert av EB Marine Dykkerfirma oktober 2013 [10].

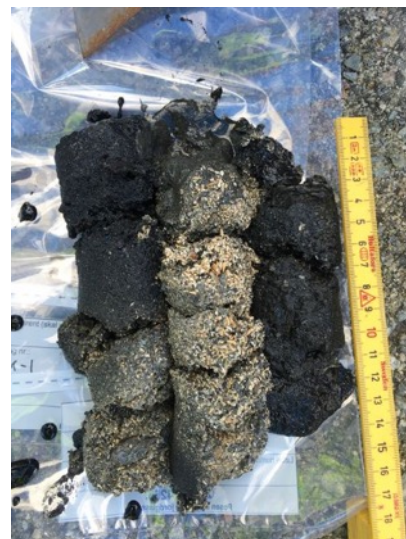
Stasjon K1 (kl. 0940)

I området er det stein og blokk samt sediment av siltig sand med organisk materiale. Sjøbunnen er stedvis dekket av "brunalger" og det er lite artsmanngfold (se video fra området).

Tre prøvesylindere ble hentet opp. Dykkers sondering med målestang indikerte ca. 20 cm med sediment over stein. Vanddyb ved stasjonen er på ca. 3-4 m.

Sedimentet inneholder skjellsand og lukter ikke av sulfid eller flyktige organiske miljøgifter. Det var ikke oljefilm på vannfasen. Fargen er mørk grå til stedvis lysere grå.

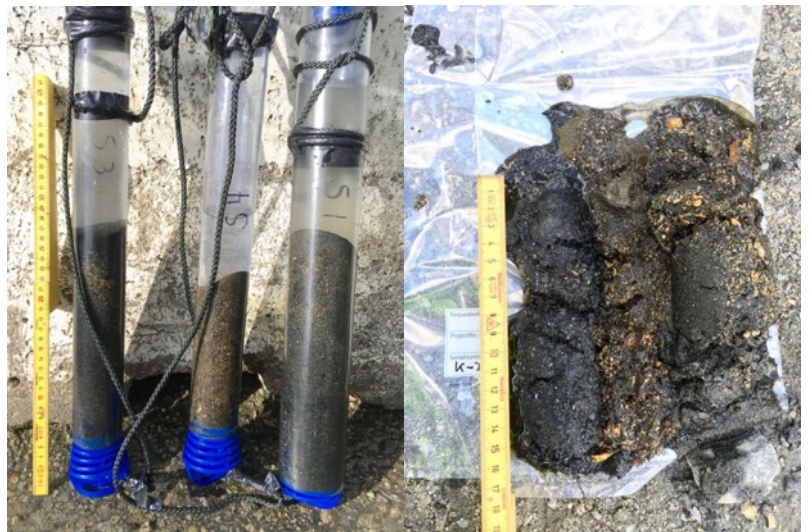
Mellom stasjon K1 og K2

Det er stedvis synlig fjell i dagen langs kaifront av steinblokker. Videre er det observert metallskrap bestående av skinner, rør og andre metalliske objekter. Et anker ble observert på ca. 6,5 meters vanddyb. Sjøbunnen er dekket av

Tre prøvesylindere ble hentet opp. Dykkers sondering med målestang indikerte ca. 20 cm med sediment over stein. Vanddyp ved stasjonen er på ca. 8 m.

Sedimentet inneholder skjellsand og lukter ikke av sulfid eller flyktige organiske miljøgifter. Fargen er mørk grå og har stedvis lysere fargesjatteringer. Det var ikke oljefilm på vannfasen. Sjøbunnen er stedvis dekket av "brunalger" og det er lite artsmangfold (se video fra området).

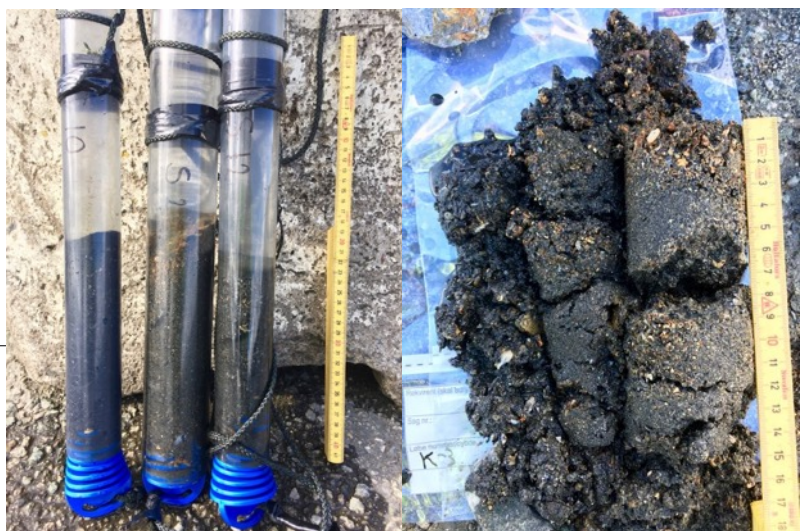
Mellom stasjon K2 og K3

Videre er det observert metallskrap bestående av skinner, rør og andre metalliske objekter. Et anker ble observert på ca. 6,5 meters vanddyp. Sjøbunnen er dekket av stein, grus og sandig sediment. Dykker virvler lett opp slam fra bunnen, dvs. sedimentet inneholder fraksjoner av "silt og leir".

I området er det stein med sediment av grus og siltig sand med organisk materiale.

Tre prøvesylindere ble hentet opp. Dykkers sondering med målestang indikerte ca. 20 cm med sediment over stein.

Vanddyb ved stasjonen er på ca. 8 m.

Sedimentet inneholder skjellsand (fra bl.a. blåskjell) og lukter ikke av sulfid eller flyktige organiske miljøgifter. Fargen er mørk grå og har stedvis lysere fargesjatteringer. Det var ikke oljefilm på vannfasen. Sjøbunnen er stedvis dekket av "brunalger" og det er lite artsmangfold (se video fra området).

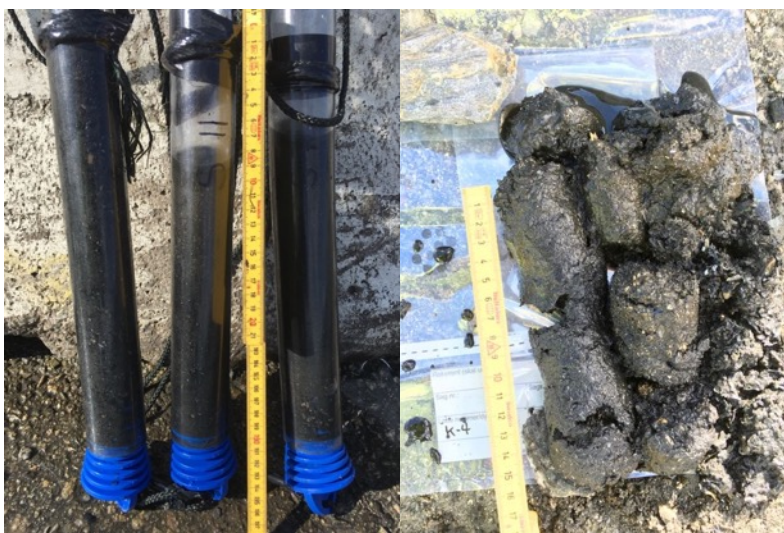
Tre prøvesylindere ble hentet opp. Dykkers sondering med målestang indikerte ca. 25 cm med sediment over stein. Vanddyb ved stasjonen er på ca. 7,5 m.

Sedimentet inneholder skjellsand (fra bl.a. blåskjell) og lukter ikke av sulfid eller flyktige organiske miljøgifter. Fargen er mørk grå og har stedvis lysere fargesjatteringer. Det var ikke oljefilm på vannfasen. Sjøbunnen er stedvis dekket av "brunalger" og det er lite artsmangfold (se video fra området). Andelen med "slimete" brunalger øker i denne delen av området.

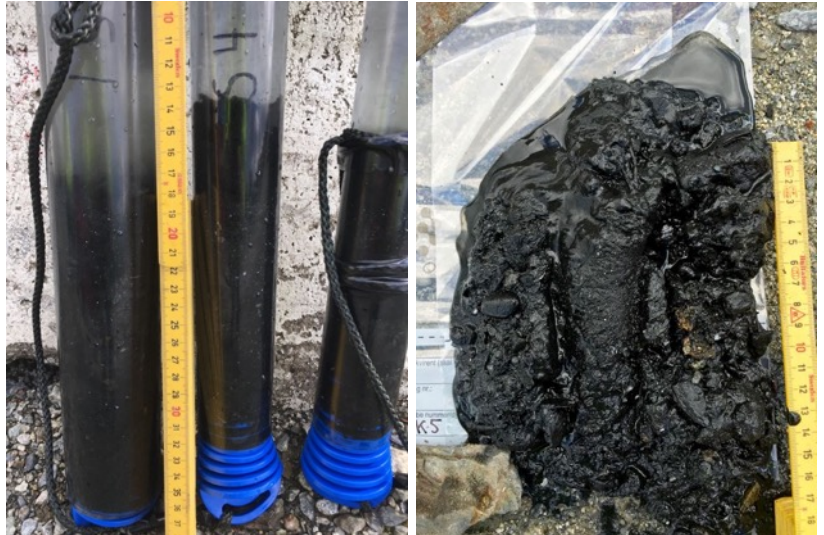
Mellom stasjon K4 og K5

Metallskrot på og bildekk på bunnen. Sjøen er stedvis dekket av grovere sedimenter (grusmasser).

Tre prøvesylindere ble hentet opp. Dykkers sondering med målestang indikerte ca. 20 cm med sediment over stein. Vanddyp ved stasjonen er på ca. 7 m.

Sedimentet inneholder noe skjellsand og lukter ikke av sulfid eller flyktige organiske miljøgifter. Fargen er mørk grå. Det var ikke oljefilm på vannfasen. Sjøbunnen er i stor grad dekket av tang og annen svekket (se video fra området)

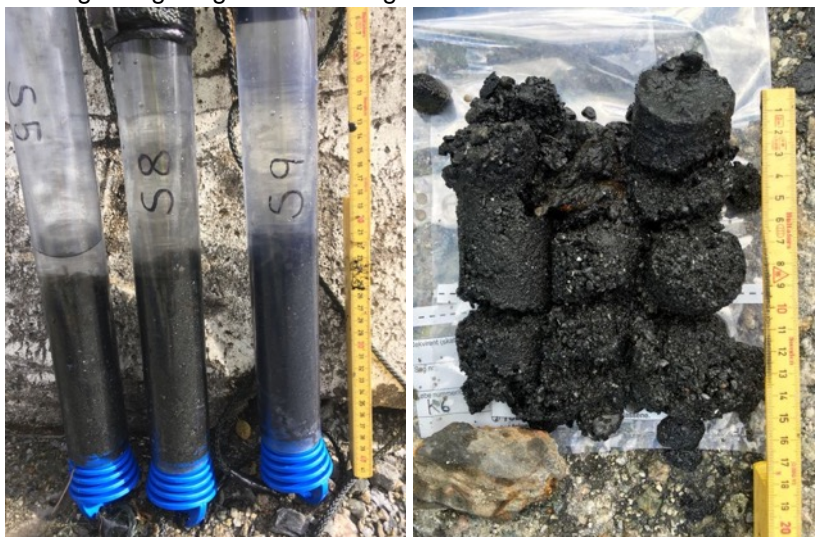
Stasjon K6 (mellom puller P4 og P3)

I området er det stein med sediment av grus og siltig sand med organisk materiale.

Tre prøvesylindere ble hentet opp. Dykkers sondering med målestang indikerte ca. 10 cm med sediment over stein. Vanddyp ved stasjonen er på ca. 7 m.

Sedimentet inneholder noe skjellsand og lukter ikke av sulfid eller flyktige organiske miljøgifter. Fargen er mørk grå. Det var ikke oljefilm på vannfasen. Sjøbunnen er i stor

grad dekket av tang og annen algevekst (se video fra området).

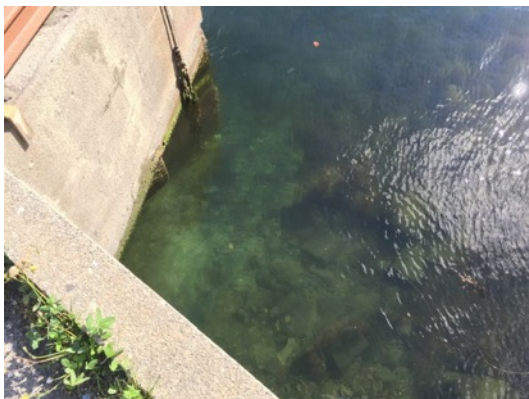
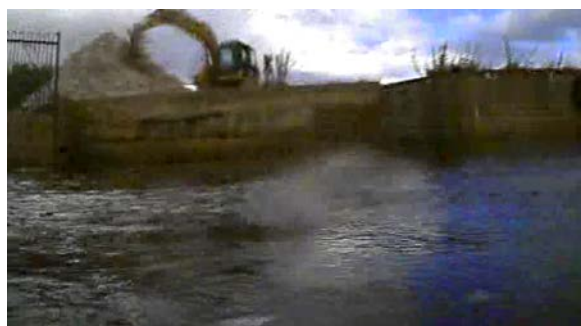
Mellom stasjon K6 og langs kai

Videre inn i viken er sjøbunnen dekket av grus og stein med tang og annen algevekst.

Dykket slutter innerst i viken mot nordøst.

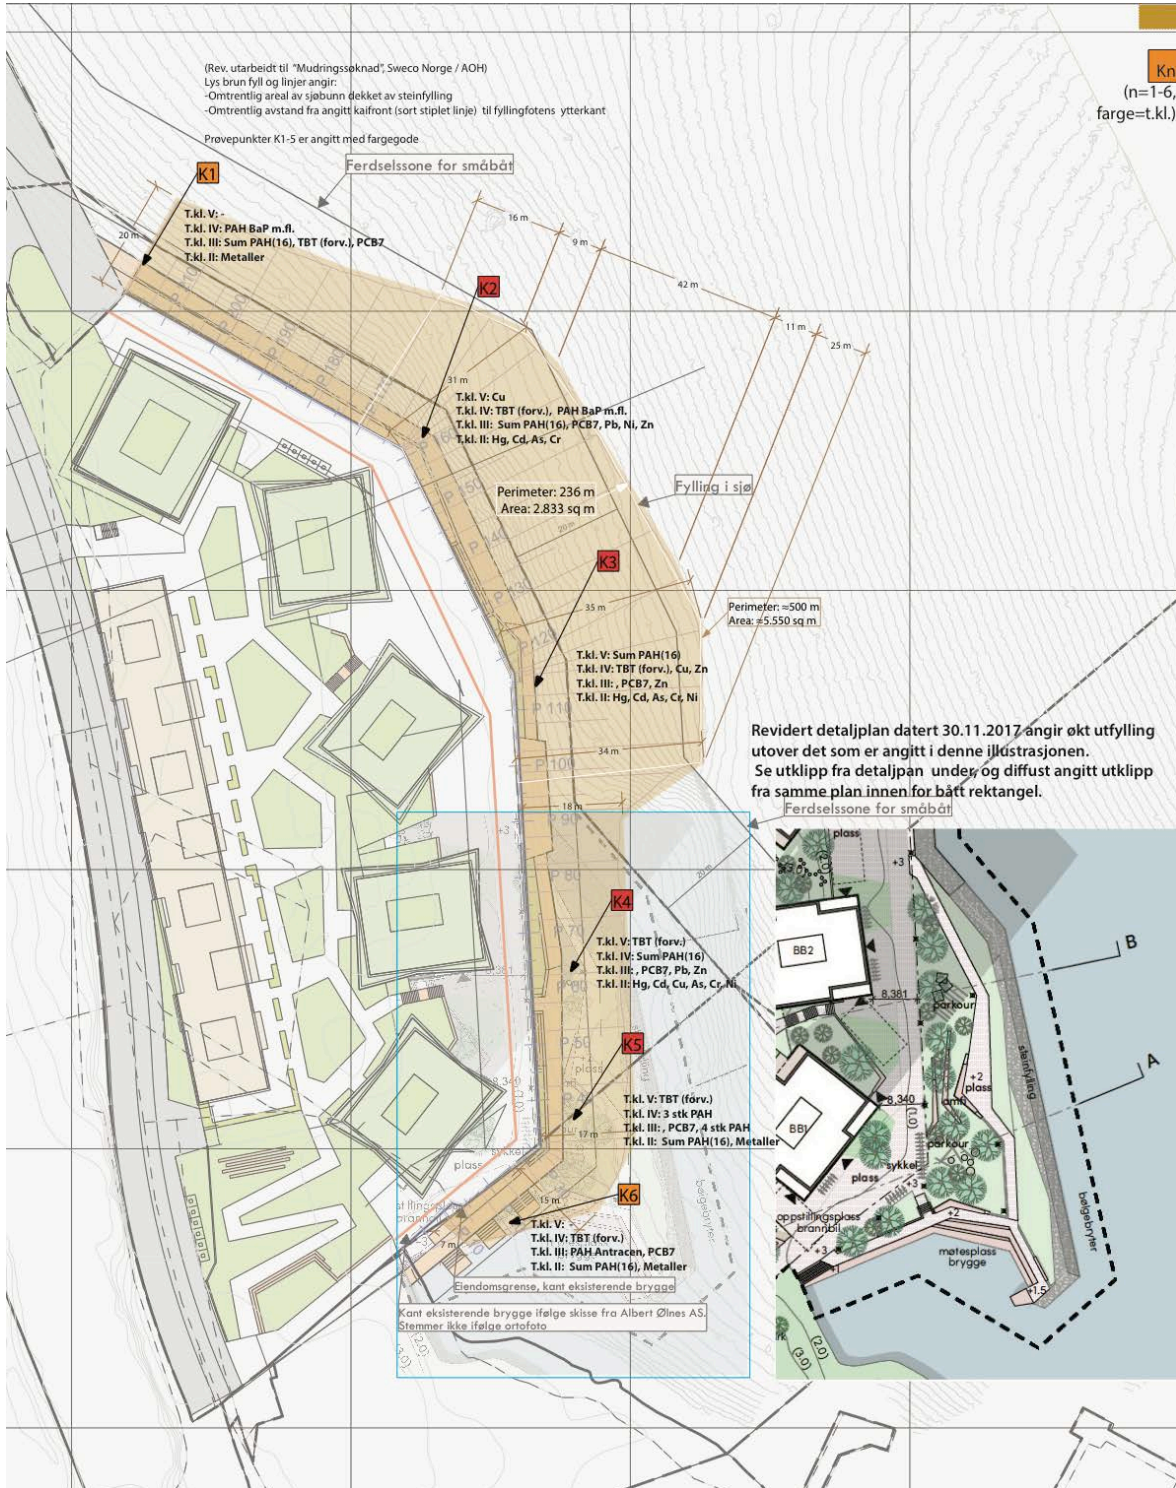
Vedlegg 4. Utfylling i sjø med oppsummert t.kl. ved stasjon K1-6.

Sedimentene mellom og nær stasjon K2-5 har tilstandsklasse V. De høyeste PAH konsentrasjonene er påvist i stasjon K3. Forvaltningsmessig tilstandsklassifisering for TBT varierer mellom t.kl. 3-5 mens klassifisering ut fra økologiske effekter viser tilstandsklasse 5 i alle stasjoner (K1-6). Andel finstoff (silt og leir) i prøvene utgjør kun 5-15%.
