ÅSEGARDEN LEIR, HARSTAD

*Miljøgeologisk grunnundersøkelse, risiko-
vurdering og tiltaksplan*

PROSJEKTNR. 710180

Åsegarden leir, Harstad. Miljøgeologisk grunnundersøkelse, risikovurdering og tiltaksplan

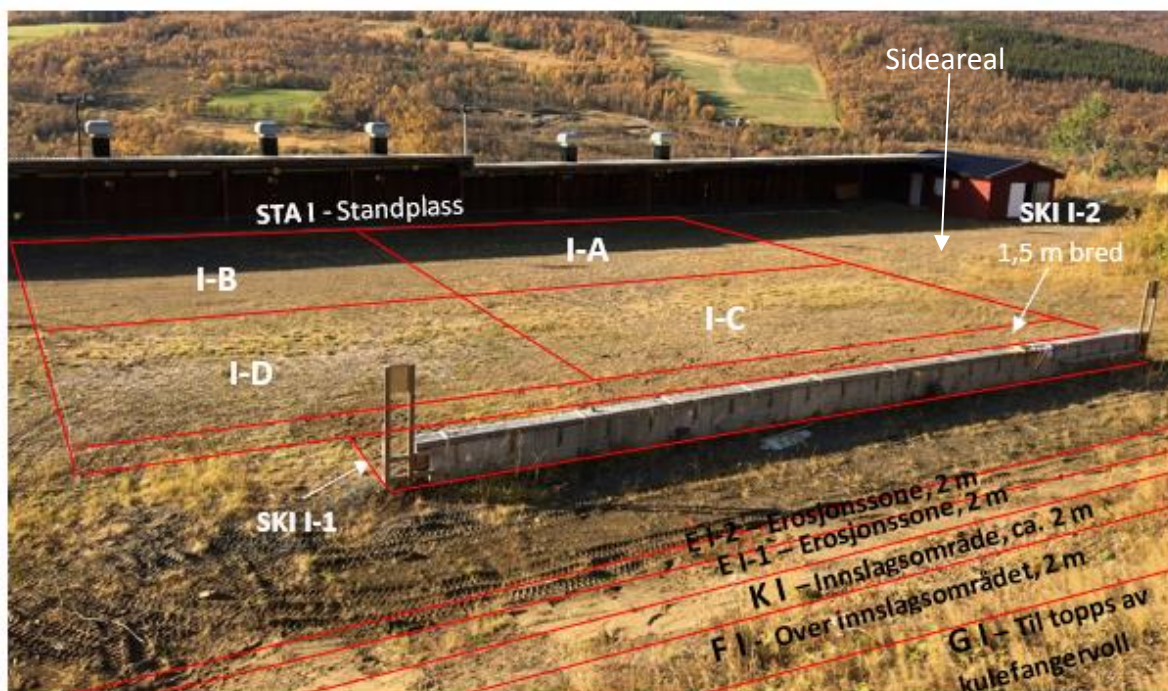
Figur 4.3: Bane I, der omtrentlig avgrensning av områder for blandeprøver er markerte med røde, heltrukne linjer. Bildet er tatt mot nordvest. Foto: Multiconsult.

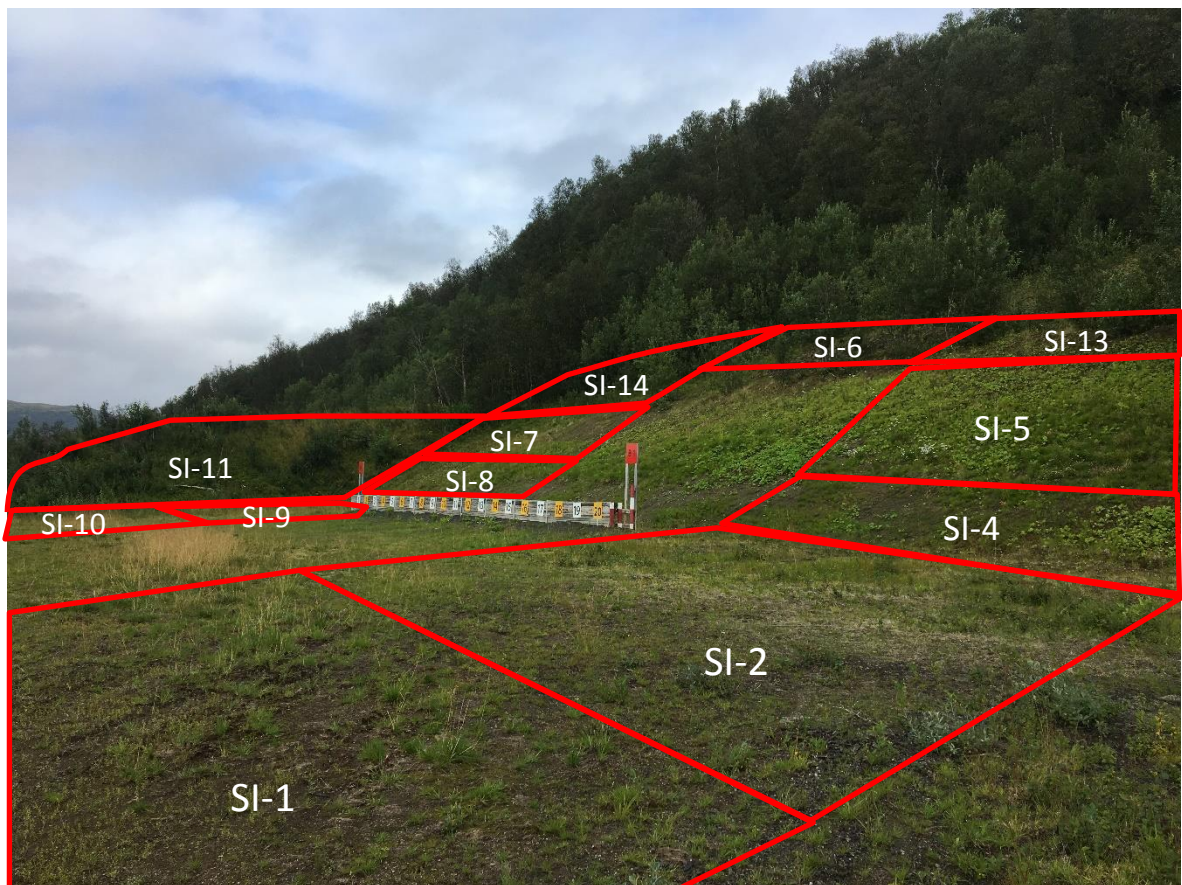
Figur 4.4: Bane I. Viser omtrentlig avgrensning av noen av de supplerende prøvetakingsområdene (SI-3 og SI-12 lokalisert til høyre for bildet). Avgrensningene er omtrentlige. Bildet er tatt mot nordøst. Foto: Multiconsult.

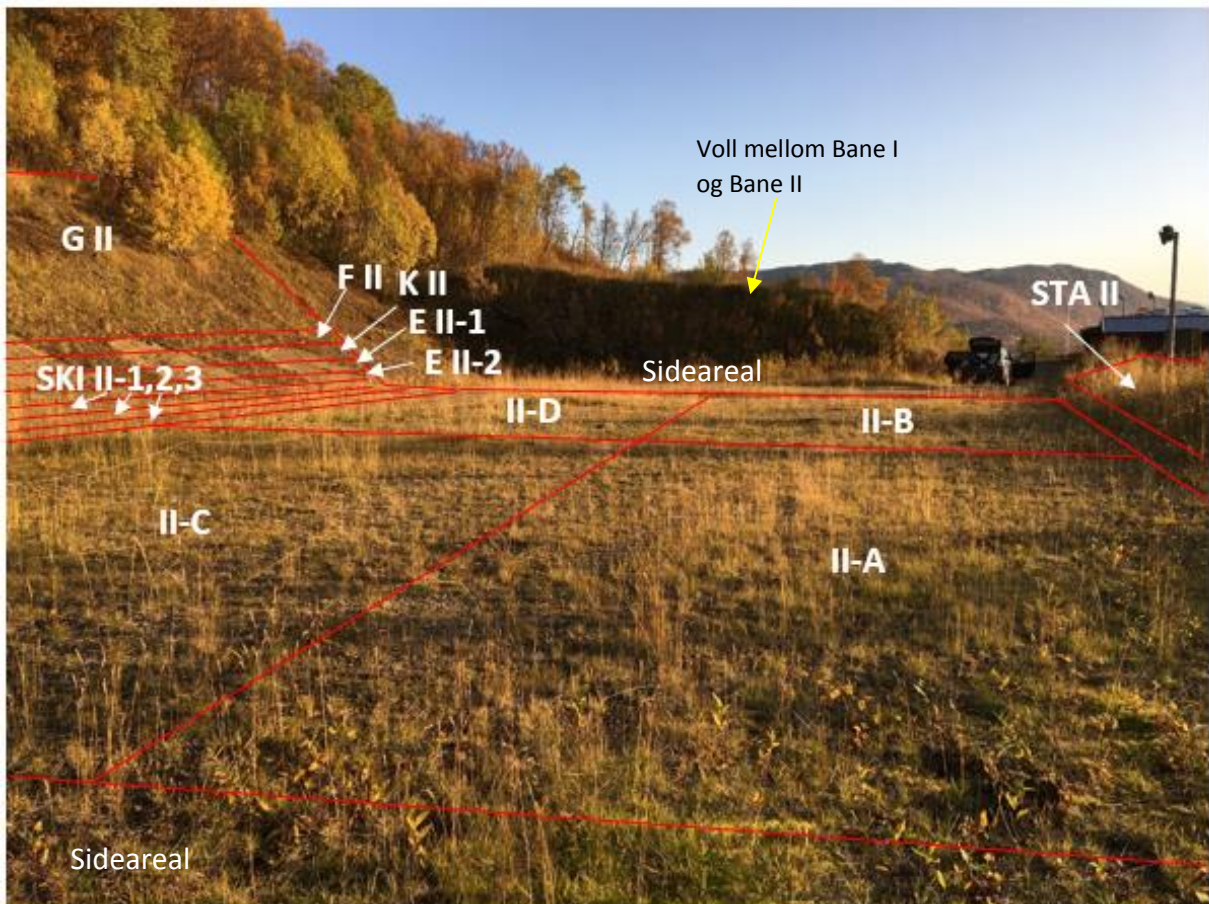
Figur 4.5: Bane II, der omtrentlig avgrensning av delområder for blandeprøver er markerte med røde, heltrukne linjer. Bildet er tatt mot sør. Foto: Multiconsult.

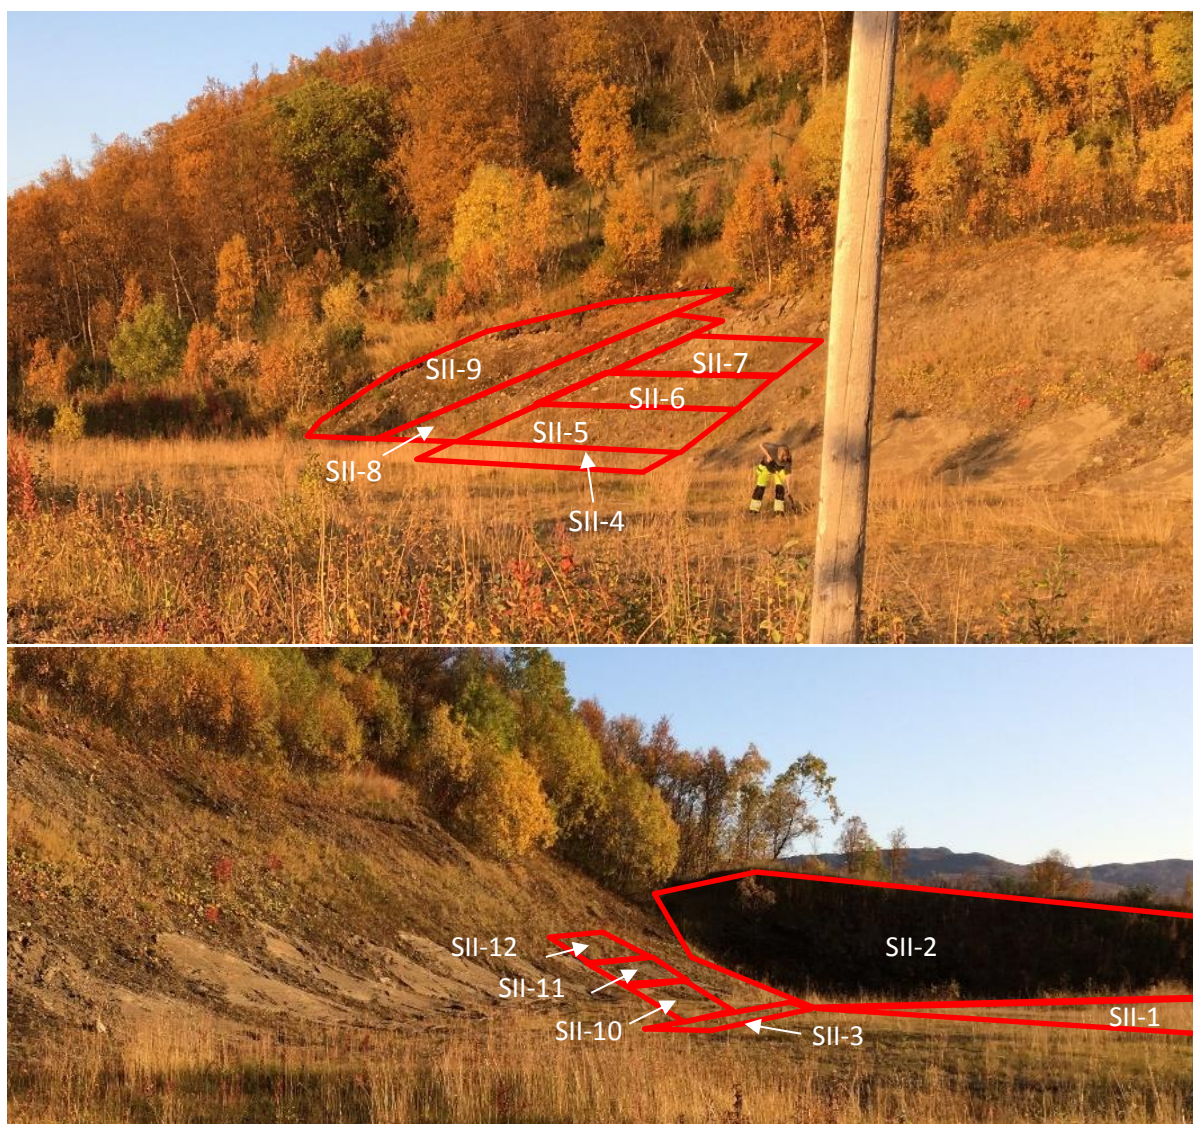
Figur 4.6: Oversiktsbilder med omtrentlig markering av delområdene hvor det ble tatt supplerende prøver på Bane II. Øverste bilde er tatt mot ca. nordøst og nederste bilde er tatt mot ca. sørøst. Foto: Multiconsult.

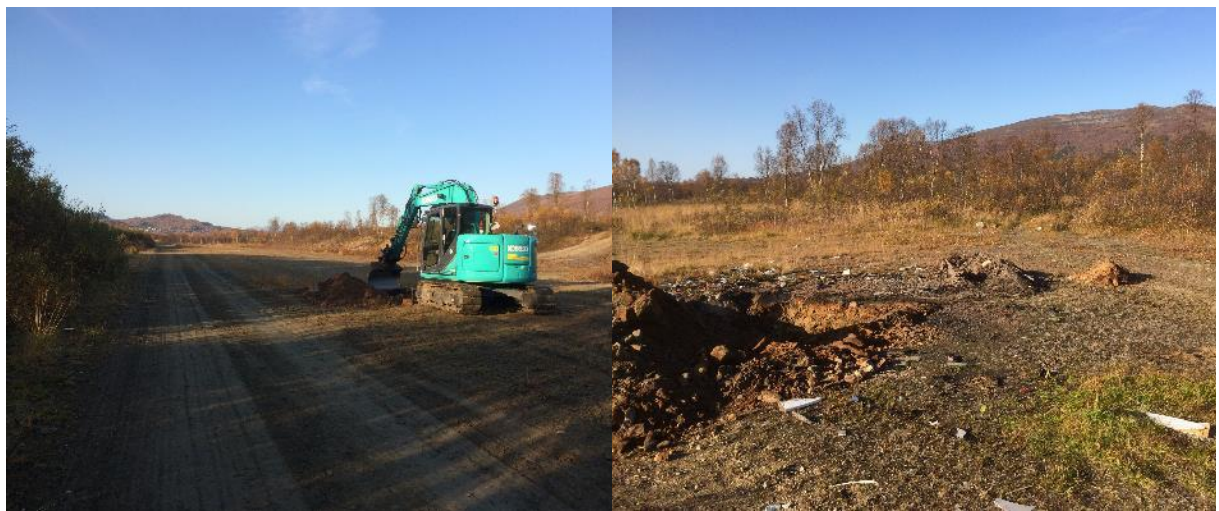
Flystripen – Det er påvist forurensning (tilstandsklasse 2-4) i massene på et avgrenset område i sørvest der det brennes avfall. Ellers er det ikke påvist konsentrasjoner av miljøgifter over normverdi i de undersøkte massene på flystripen.

Figur 5.1: Bildet til venstre viser flystripen sett mot vest. Bildet til høyre viser området i sørvest der det er blitt brent avfall. Foto: Multiconsult.

I henhold til utført risikovurdering bør det utføres saneringstiltak på de to skytebanene, samt på området av flystripen der det er brent avfall. På flystripen anbefalt tiltak fjerning av de øverste 0,2 m av massene i området der det er brent avfall. Anbefalt tiltak på skytebanene omfatter fjerning av overflatenære masser (0-1 m dyp) i tilstandsklasse 4, 5 og >tilstandsklasse 5, samt dypereliggende masser (> 1 m dyp) med > tilstandsklasse 5.

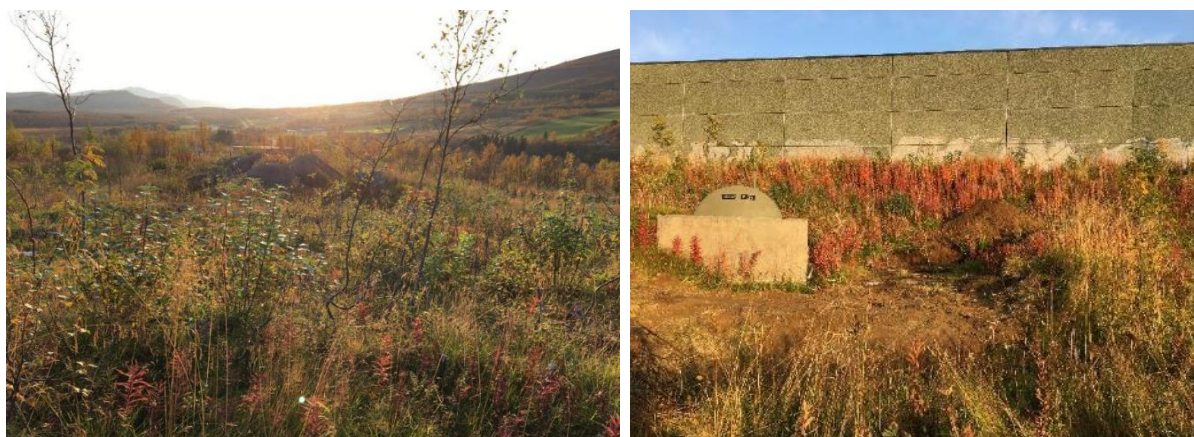
Figur 5.2: Bilde fra vestre område i leiren. Bildet til venstre viser området der det er plassert hauger med masser/betongrester, bildet er tatt i sørvestlig retning. Bildet til høyre viser tanken plassert i betongkum med bygg 0064 i bakgrunnen, bildet er tatt mot øst. Foto: Multiconsult.

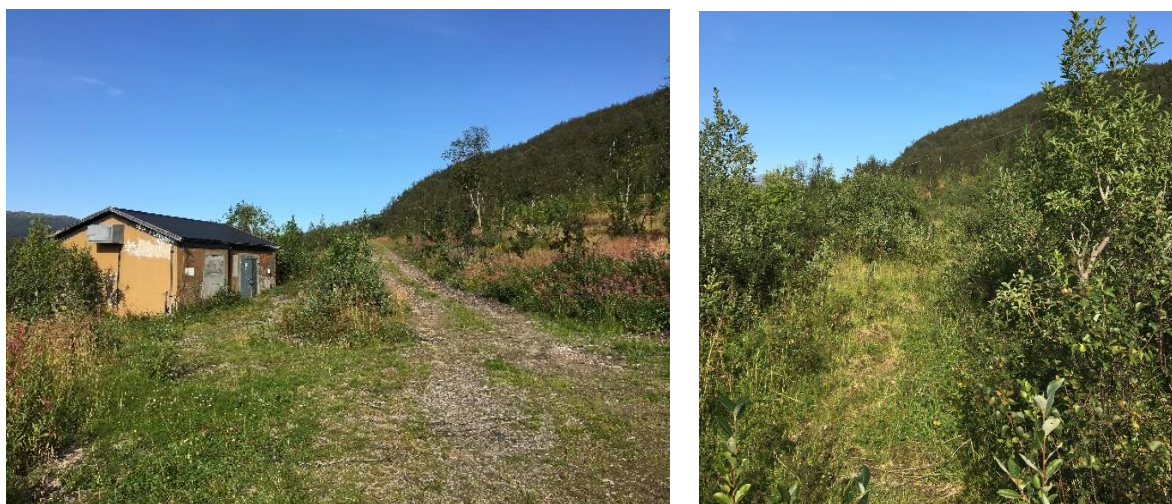
Figur 5.3: Område ved ammunisjonslager, ved eksisterende bygg til venstre og ved en antatt tidligere veitrasé til høyre. Begge bildene er tatt mot nord. Foto: Multiconsult.

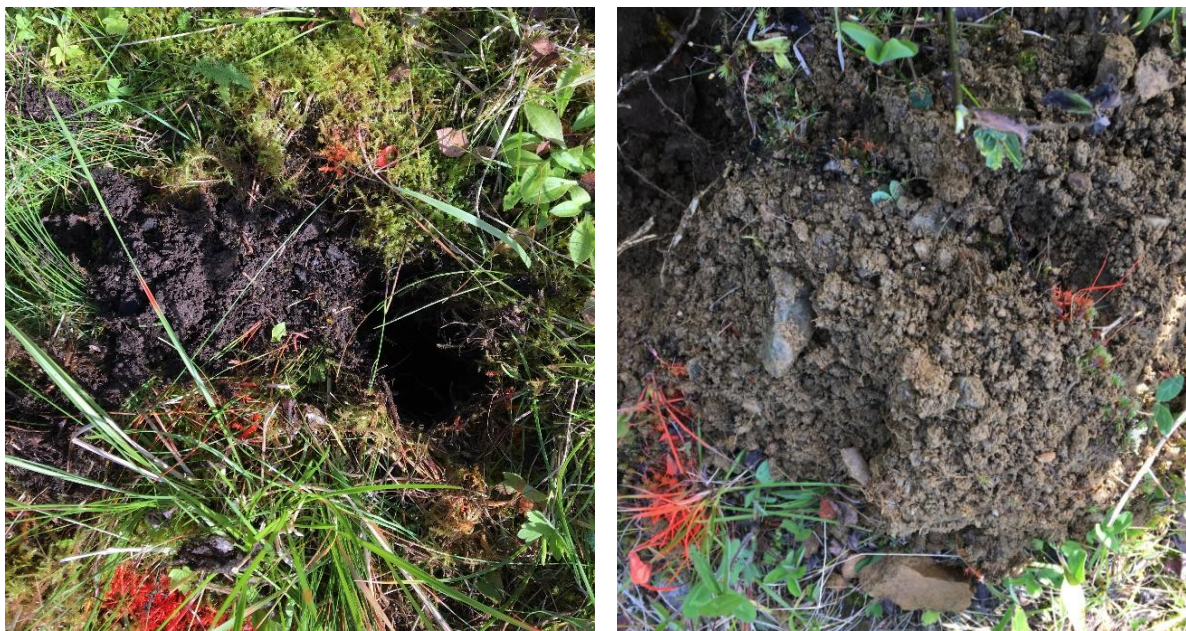
Figur 5.4: Bilder av to av prøvegroppene ved ammunisjonslageret, fra venstre A-7 og A-6. Massene varierer mellom torv og sand og grus. Foto: Multiconsult.

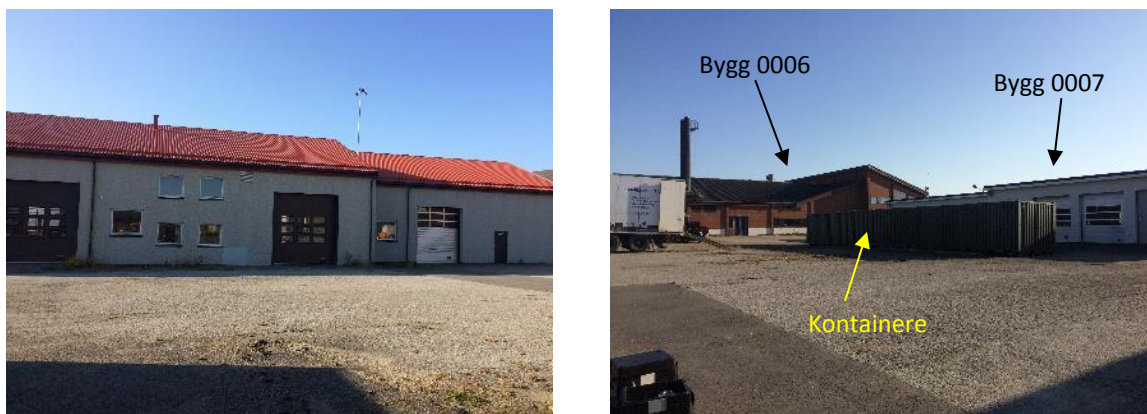
Figur 5.5: Bildet til venstre viser bygg 0008 med verksted (bildet er tatt mot øst). Bildet til høyre viser bygg 0006 med fyrrom) og bygg 0007 med verksted (bildet er tatt mot sørøst). Foto: Multiconsult.

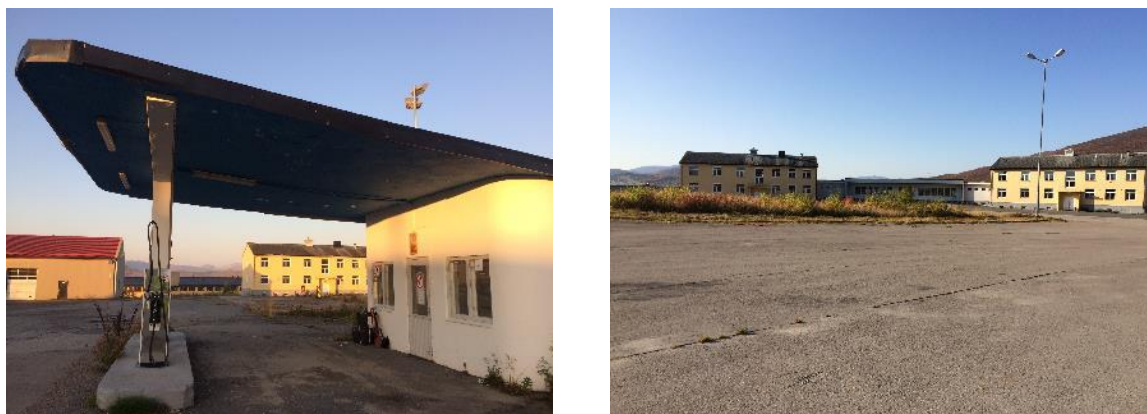
Figur 5.6: Bildet til venstre viser bensinstasjonen (bildet er tatt mot vest), mens bildet til høyre er fra den åpne plassen nord for bensinstasjonen (brukt til oppstillingsplass for kjøretøyer) (bildet er tatt mot vest). Foto: Multi-consult.

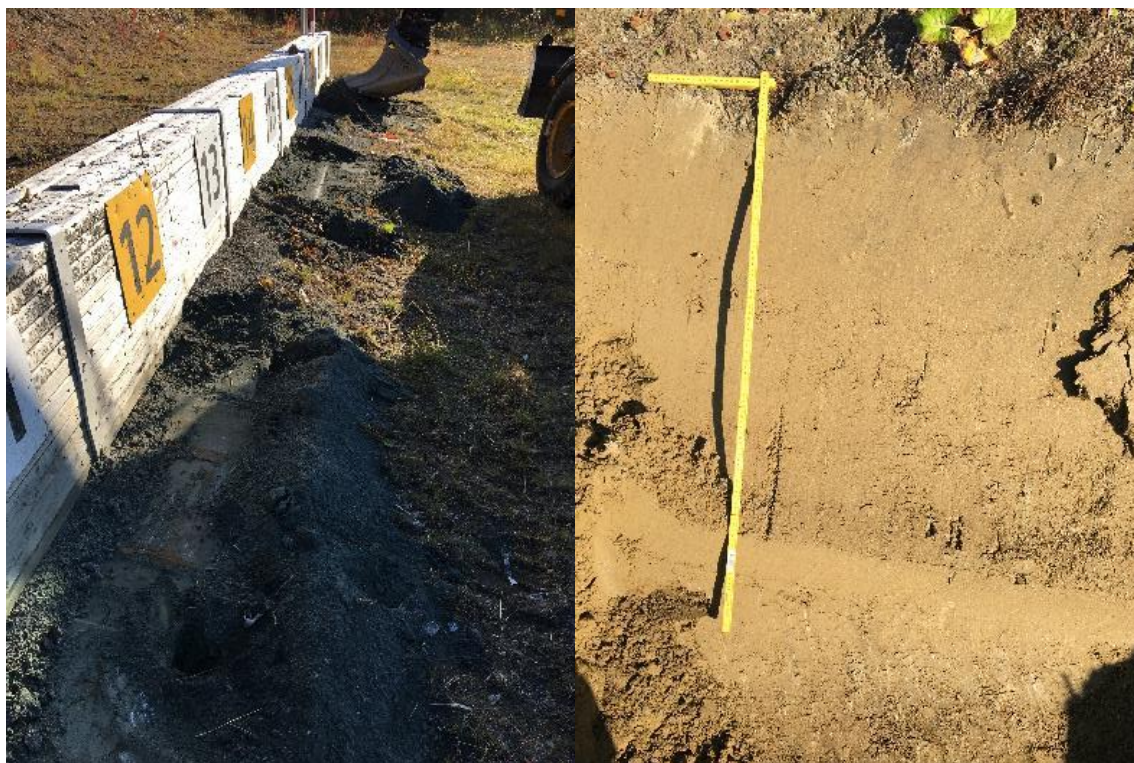
Det ble under feltarbeidet observert prosjektiler på terrengoverflaten, samt et stykke ned i massene på begge skytebanene.

Figur 5.7: Bildet til venstre viser prøvegraving i skivevollen på Bane I. (Bildet er tatt mot sør). Bildet til høyre viser prøvegraving i innslagsområdet i kulefangeren på Bane I. Foto: Multiconsult.

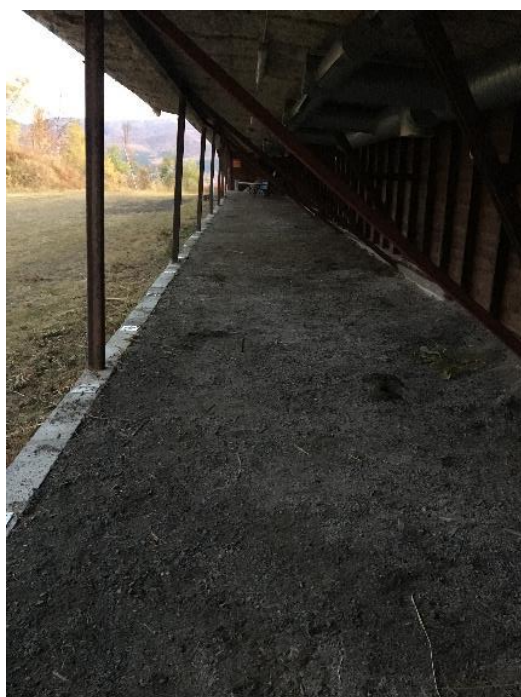
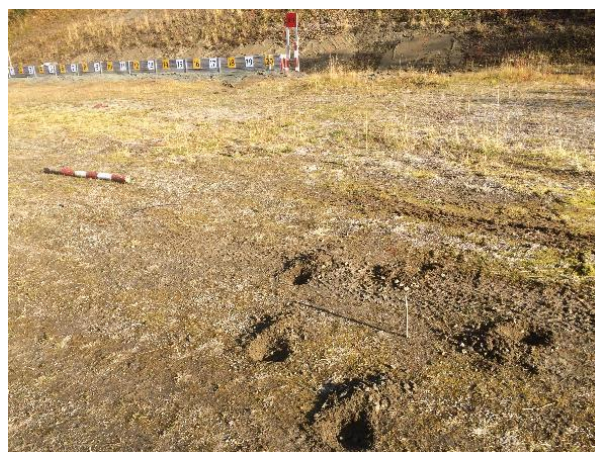
Figur 5.8: Bildet til venstre viser overbygd standplass på Bane I (bildet er tatt mot sør). Bildet til høyre viser graving av enkeltprøver på Bane I (flere spadestikk rundt et senterpunkt) (bildet er tatt mot nordvest). Foto: Multiconsult.
