Notodden kommune

► Jernverkstomta, Notodden

Spredningsvurderinger og videre overvåkning av spredning fra Jernverkstomta

Oppdragsnr.: 5191913 Dokumentnr.: RIM03 Versjon: E03 Dato: 2019-05-14

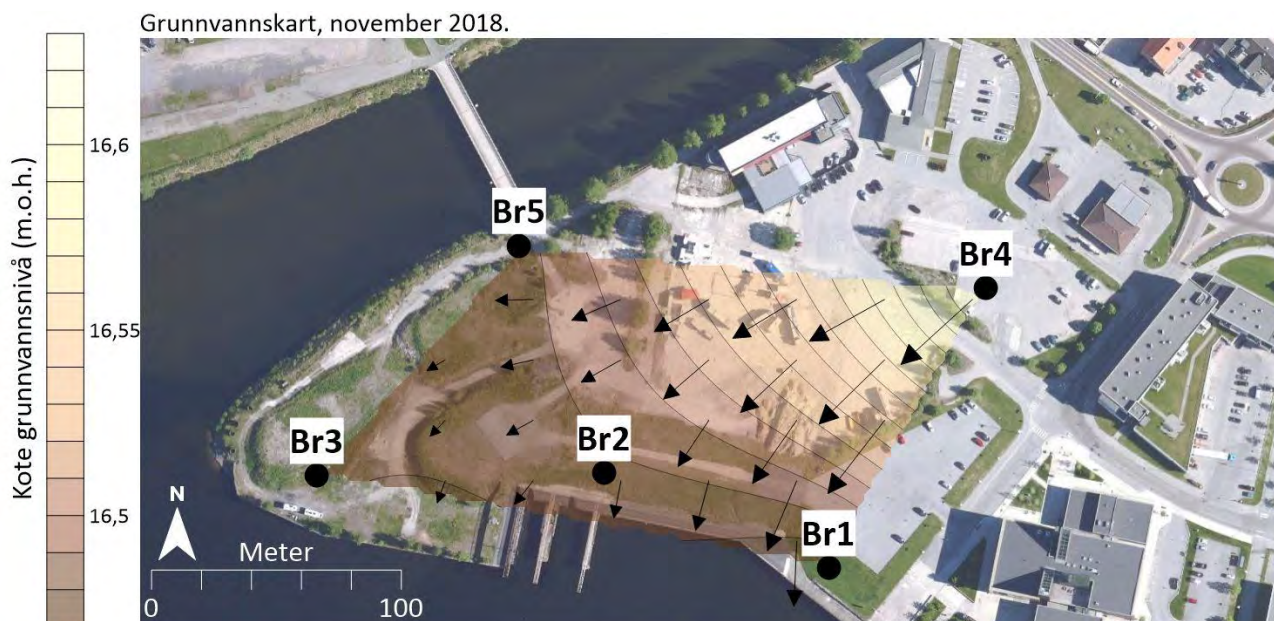
Kartet fra november 2018 viser et grunnvannsnivå på ca. kote +16,5. Strømningsretninger er fra nordøst og ut mot Heddalsvatnet. Kartet fra januar 2019 viser et lavere grunnvannsnivå på ca. kote +16. Strømningsretningen i januar 2019 viser en strømning fra elva Tinnåa, gjennom Jernverkstomta og ut i Heddalsvatnet.

Figur 3: Grunnvannskotekart med piler som indikerer strømningsretning. Kotekartet er basert på grunnvannstandspeilinger fra november 2018.

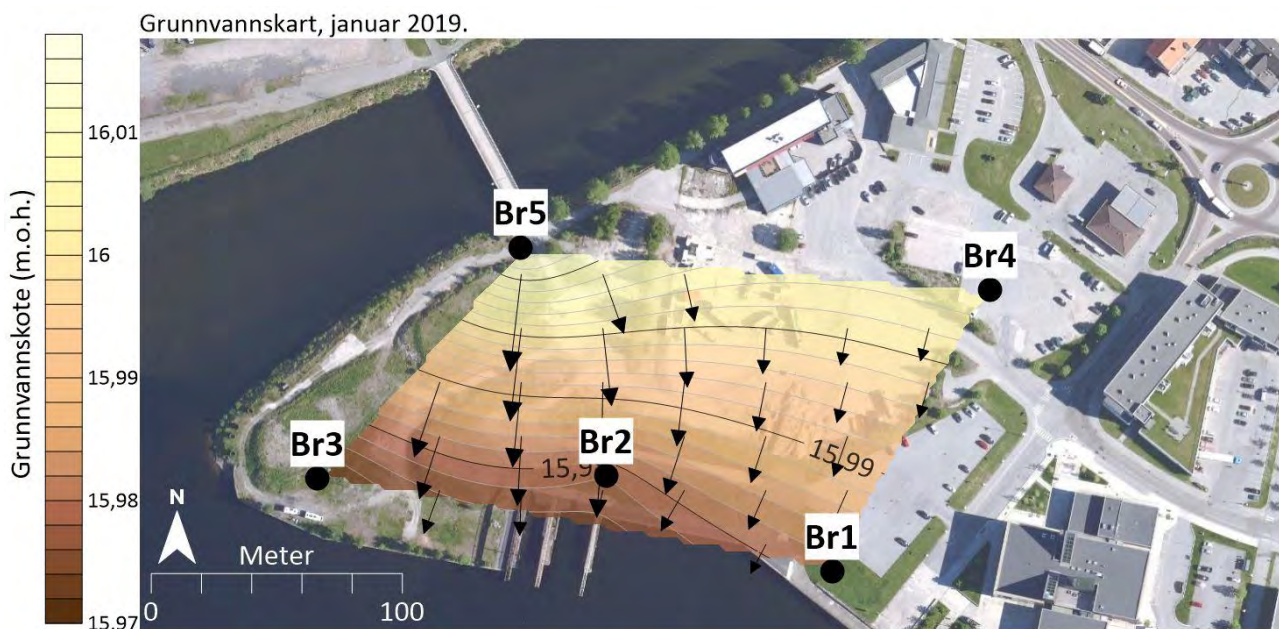
Figur 4: Grunnvannskotekart med piler som indikerer strømningsretning. Kotekartet er basert på grunnvannstandspeilinger fra januar 2019.

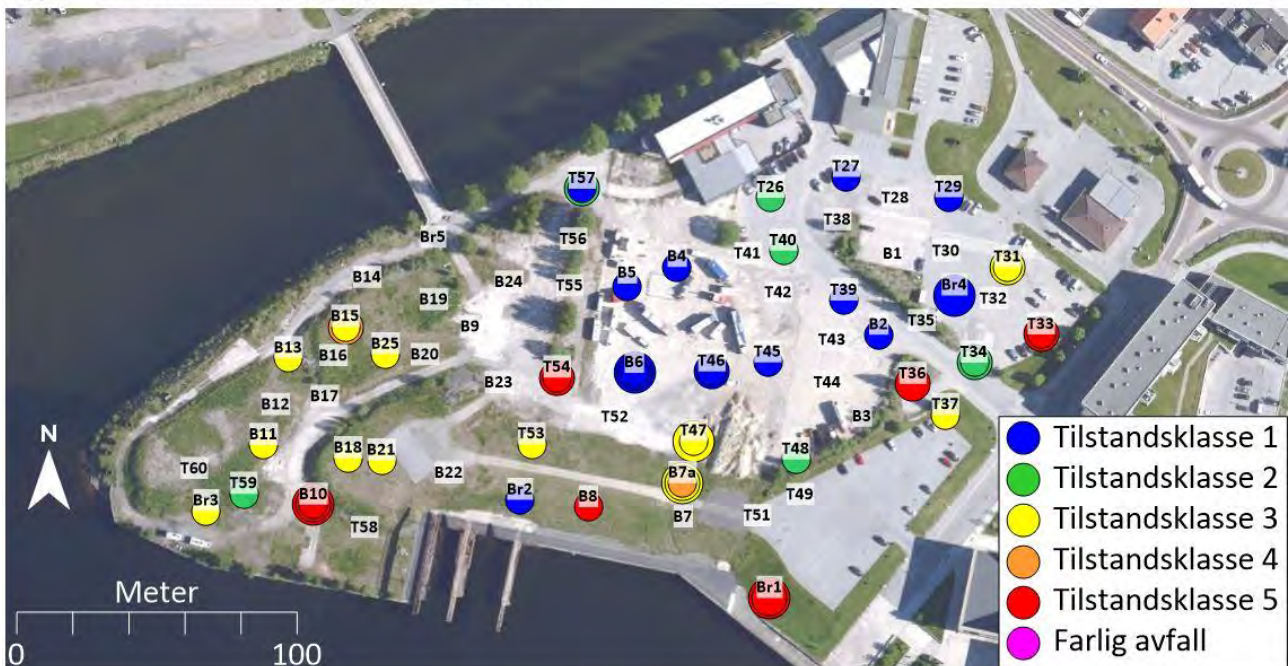
Kartene viser at massene sentralt på området hovedsakelig er klassifisert i tilstandsklasse I (*Meget god*) og klasse II (*God*). Den sørlige og østre delen av eiendommen har flere punkter med jordprøver i tilstandsklasse III (*Moderat*), klasse IV (*Dårlig*) og klasse V (*Svært dårlig*). Det er flere jordprøvepunkter under grunnvannsnivå med PAH i tilstandsklasse V. Dette medfører at det er spredning av PAH forurensningen fra området som utgjør høyest risiko, men det er også risiko for uakseptabel spredning av tungmetaller. Det er påvist forurensning i tilstandsklasse V i prøver tatt fra 5-6 meter under terreng. Dette medfører at forurensningen ikke er avgrenset i dypet. Både dybden på forurensningen og omfanget på dypere forurensning er uavklart.

Figur 5: Viser tilstandsklasse for PAH iht. veileder for forurenset grunn (TA 2553/2009). Fra 3-6 meter under terreng. Små sirkler viser prøver fra 3-4 meter under terreng og største sirkler viser prøver fra 5-6 meter under terreng/betongdekke.

Det er påvist masser med sterk PAH-forurensning i grunnvannssonen (Figur 5) og det påvist grunnvann som er sterkt forurenset av PAH i flere brønner ved begge prøvetakningsrunder. Massen på eiendommen består av fyllmasser, samt sand og grusige elveavsetninger. Massene under grunnvannstand består i stor grad av elveavsetninger med høy hydraulisk ledningsevne og potensiale for transport av PAH-forurenset grunnvann.

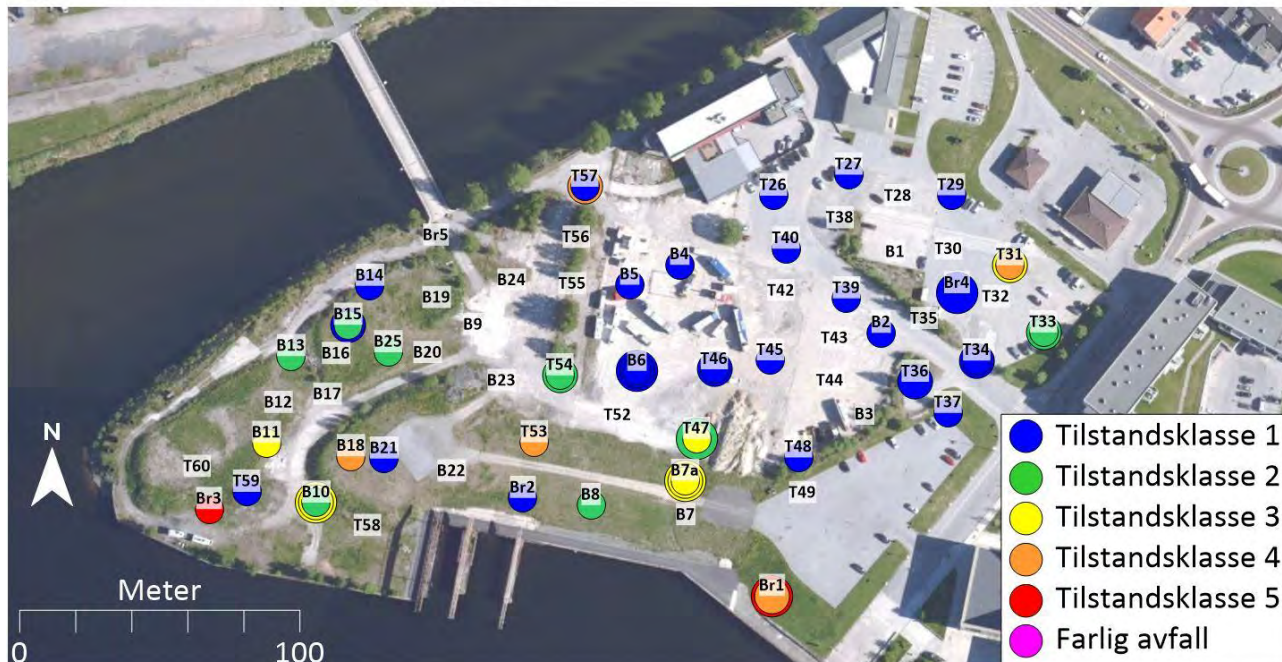
Figur 6: Viser tilstandsklasse for tungmetaller iht. veileder for forurenset grunn (TA 2553/2009). Fra 3-6 meter under terreng. Små sirkler viser prøver fra 3-4 meter under terreng og største sirkler viser prøver fra 5-6 meter under terreng/betongdekke.

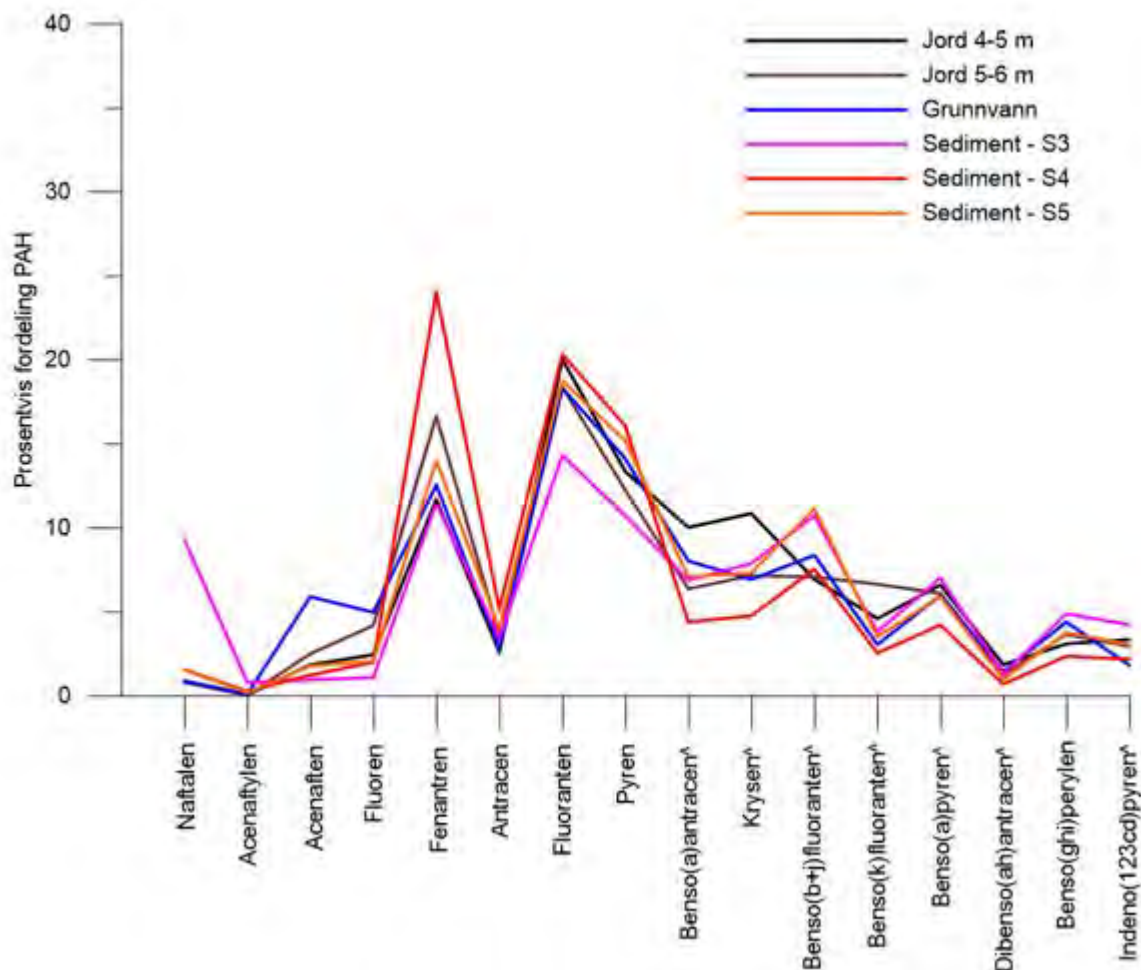
For å kunne si noe om kilden til den påviste PAH-forurensningen i sedimentprøvene er den prosentvise fordelingen av de 16 analyserte PAH-forbindelsene fra jord, grunnvann og sedimentene vist i Figur 8. Grafen viser at sedimentene, grunnvannet og jordprøvene under grunnvannsnivå har relativt sammenfallende prosentvis fordeling av de 16 analyserte PAH-forbindelsene. Dette betyr ikke nødvendigvis at påvist PAH-forurensning i sedimentene stammer fra dagens spredning fra Jernverkstomta. Det viser imidlertid at man ikke kan utelukke at kilden til PAH-forurensning i sedimentene i Heddalsvatnet kommer fra Jernverkstomta.

Figur 8: Grafen viser prosentvis fordeling av de 16 analyserte PAH forbindelsene i jordprøver fra Br1 (under grunnvannsnivå), grunnvannet fra brønn Br1 og i sedimentene i punkt S3, S4 og S5.

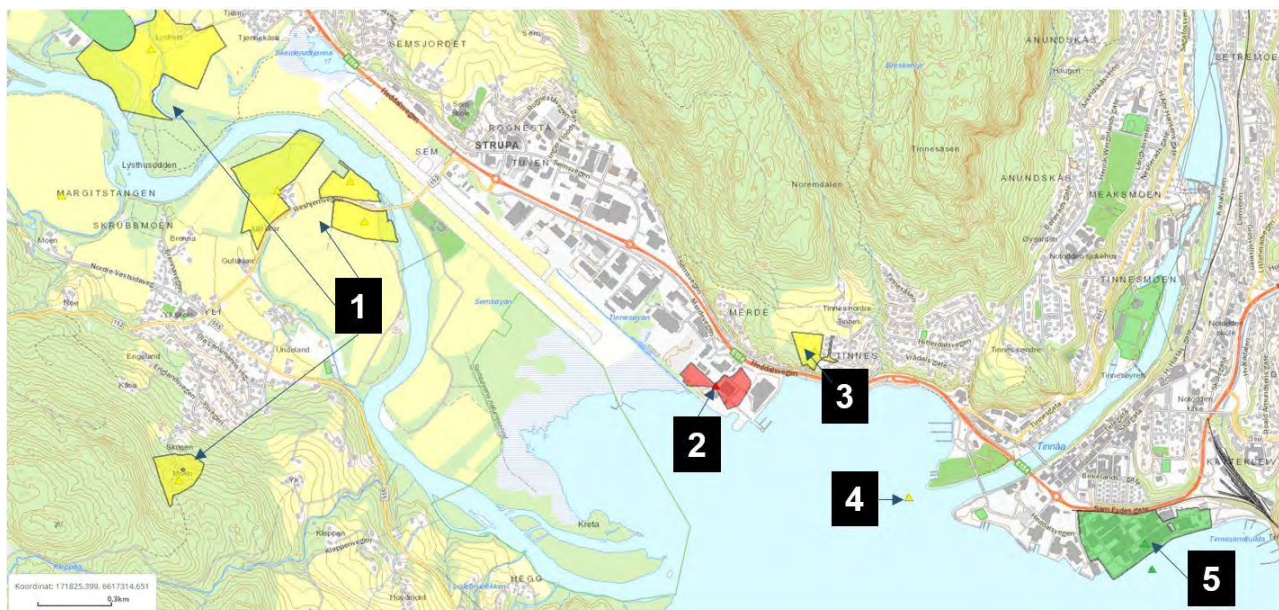
Figur 9 viser et utklipp av forurensede lokaliteter fra grunnforurensningsdatabasen til Miljødirektoratet. Tabell 5 viser informasjon av de forskjellige lokalitetene vist i Figur 9. Tabellen er fargelagt iht. påvirkningsgraden gitt i forurensningsdatabasen. Lokalitet 2 og 4 stammer fra tidligere Tinfos Jernverk og det er sannsynlig at en eventuell utlekking fra disse lokalitetene kan ha lik sammensetning av forurensning som påvist forurensning på Jernverkstomta. Lokalitet 2 består av utfylte masser fra Tinfos Jernverk. Lokaliteten er klassifisert som påvirkningsgrad 3 – ikke akseptabel forurensning og behov for tiltak. Lokalitet 4 er et undervannsdeponi fra Tinfos Jernverk. Lokaliteten er klassifisert som påvirkningsgrad 2 – akseptabel forurensning med dagens areal- og resipientbruk. Undervannsdeponiet er plassert i utløpet til Tinnåa. Tinnåa har relativt høy vannføring og sterk strøm, noe som kan ha medført at masser som ble tilført deponiet kan ha blitt spredt utover i Heddalsvatnet under eller etter deponering. For videre vurderinger av forurensningen i Heddalsvatnet må man ta hensyn til at det er forurensede deponier som potensielt kan ha utlekking til Heddalsvatnet av samme type forurensning som er påvist på Jernverkstomta.

Figur 9: Viser forurensede lokaliteter ved Jernverkstomta i grunnforurensningsdatabasen.

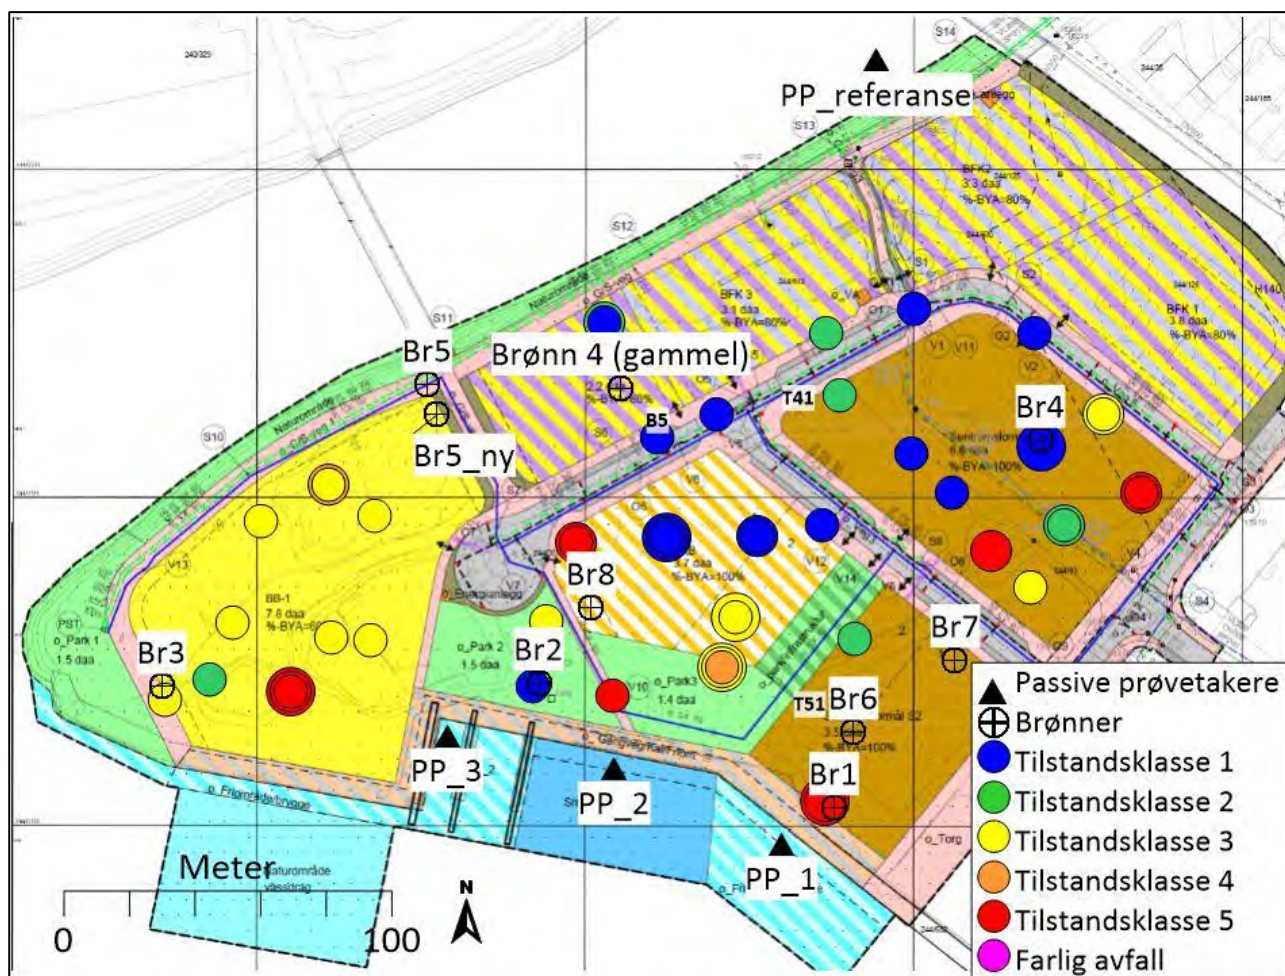
Figur 10: Bildet viser resultater av analyser av jordprøver under grunnvannsnivå (3-6 meter under terreng) og plassering av eksisterende og nye brønner, sammen med plassering av passive prøvetakere. Bakgrunns kartet i figuren viser reguleringsplanen for området.

Forslaget til plassering av passive prøvetakere er vist med sort trekant i Figur 10. Eksakt plassering bestemmes i felt. Om det observeres noen Sprekker/skjøter i spunten bør passive prøvetakere plasseres på utsiden av sprekk/skjøt i spunt.
