Notat

Vurdering av fremtidig situasjon

DATO: 13.09.2022

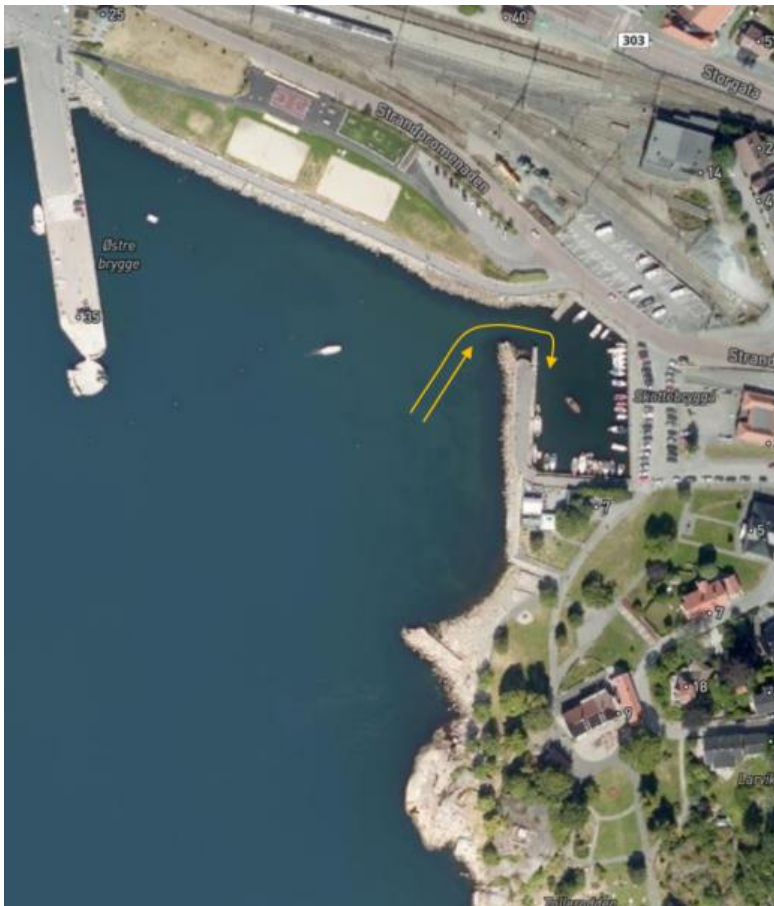
Det har gjennom en 10 års periode stadig blitt grunnere på innsiden av molo. Dette er forårsaket av bølgepåslag og strømningsforhold. Resultatet har gitt en sandbanke som etableres på innsiden og langs molo. Dette skjer gradvis over mange år, og en ser derfor ikke behov for rutinemessig vedlikeholdsmudring på nåværende tidspunkt.
