Rapporttype
Risikovurdering

SEDIMENTER I BODØ HAVN

RISIKOVURDERING OG TILTAKSPLAN

Oppdragsnummer: 1350002747
 Oppdragsnavn: Bodø havn
 Dokumentnummer: M-rap-00
 Filnavn: M-rap-00-1350002747 Datarapport og tiltaksplan Bodø havn rev_3.docx

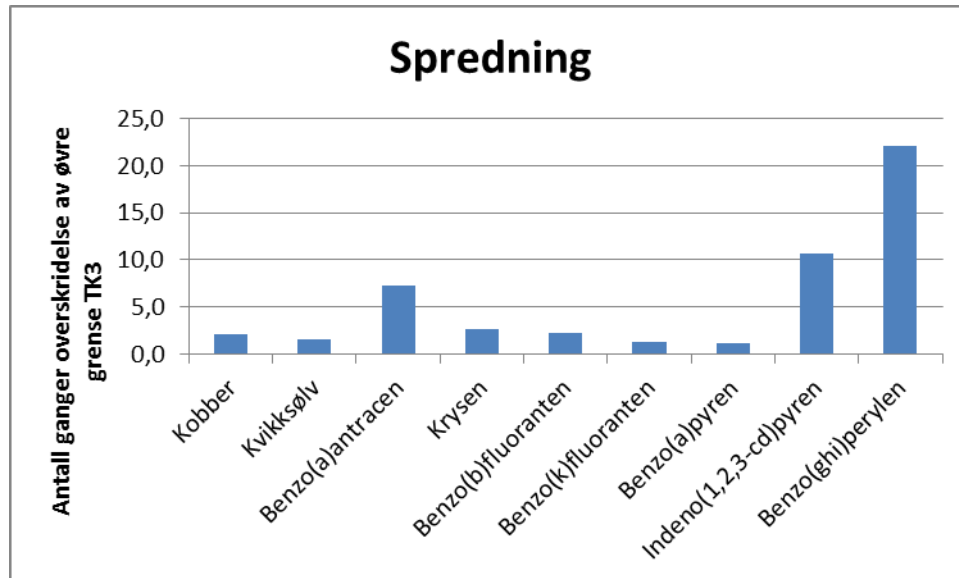
Figur 16: Beregnet overskridelse av grenseverdien for akseptabel spredning (øvre grense tilstandsklasse III =TK3) i sedimenter fra Bodø havn.

Beregningene viser uakseptabel risiko for spredning av enkelte PAH-komponentere, særlig benzo(ghi)perylene og indeno(1,2,3)pyren og to metaller, kobber og kvikksølv (Figur 16). Øvrige analyserte parametere overskrider ikke grenseverdien for uakseptabel spredning. Grenseverdien er satt i forhold til spredning fra et sediment med øvre grense tiltaksklasse 3 (TK3), hvilket er i overensstemmelse med miljømålet for Bodø havn.

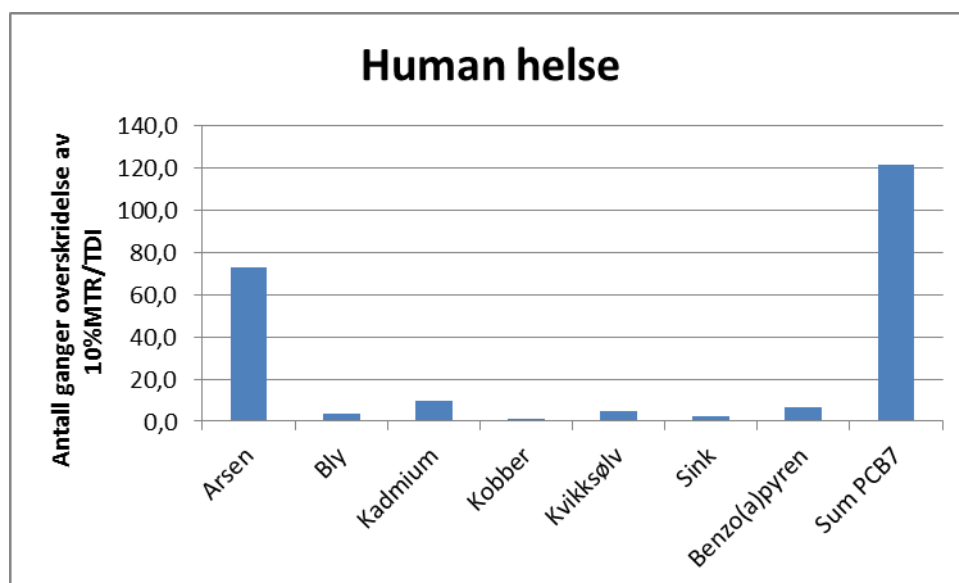
Figur 17: Beregnet antall overskridelser av grenseverdier for human helse (10% MTR/TDI, er grenseverdiene når 10 % av eksponeringen er sedimentrelatert). TDI er Mattilsynets grenseverdier for livslangt tolerabelt inntak av miljøgiftene.

Risikoen for human helse skyldes i all hovedsak inntak av sjømat, i dette tilfellet blåskjell fra havna (3 stasjoner) som er benyttet i beregningene. Beregningene viser store overskridelser av grenseverdien MTR 10 % for særlig PCB₇ og arsen (Figur 17), men også for kadmium, bly, kobber, krom, kvikksølv, sink og benzo(a)pyren.

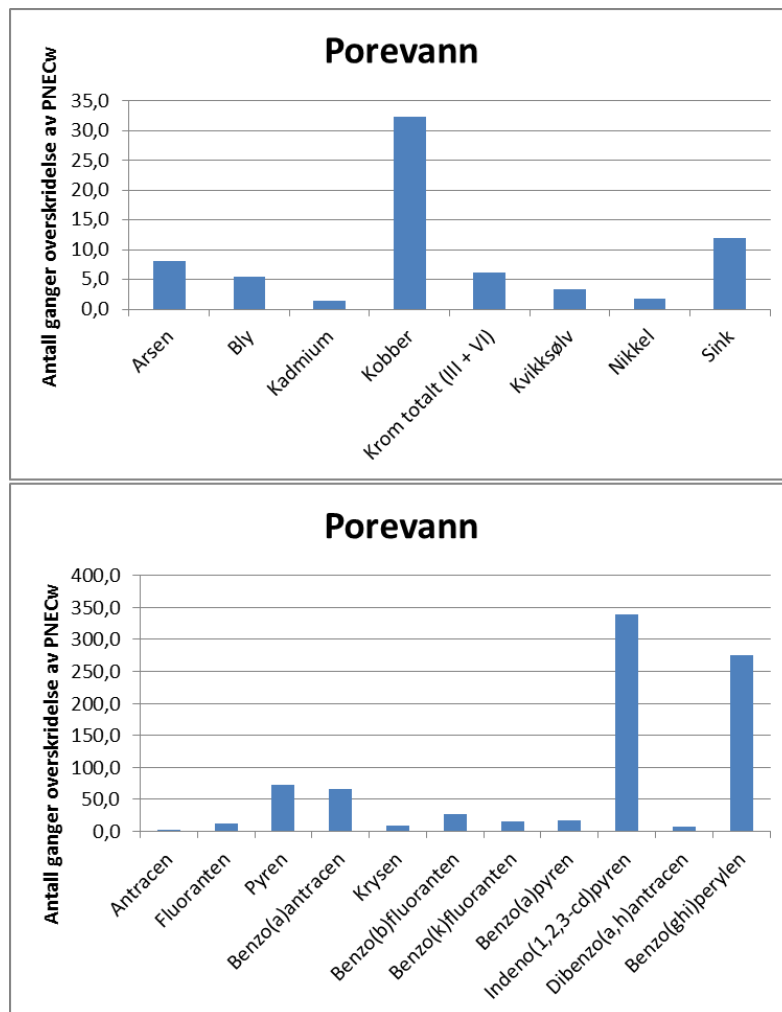
Figur 18: Beregnet antall overskridelser av PNEC_w (predicted No Effect Concentration for vann) (øvre grense tilstandsklasse II) i sedimentets porevann i Bodø havn.

Den økologiske risikoen for sedimentlevende organismer er basert på porevannets miljøgiftinnhold. Også her ble det funnet overskridelser av PNEC_w for mange stoffer. Den høyeste overskridelsen er funnet for TBT, tilsvarende 7.142 ganger over grenseverdien (PNEC_w). Beregningene viser også overskridelser av PNEC_w for en rekke PAH-komponenter (antracen, fluoranten, pyren, benzo(a)antracen, krysen, benzo(b)fluoranten, benzo(k)fluoranten, benzo(a)pyren, indeno(1,2,3-cd)pyren, dibenzo(a,h)antracen og benzo(ghi)perylene, og metaller (kobber, sink, arsen, bly, krom, kvikksølv, kadmium og nikkel) (Figur 18).

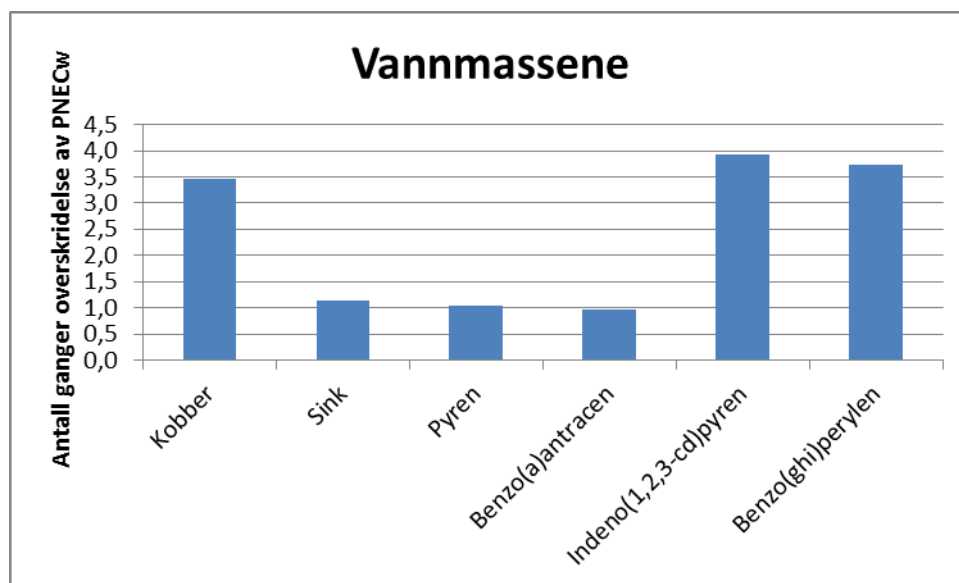
Figur 19: Beregnet antall overskridelser av PNECw (predicted No Effect Concentration for vann) (øvre grense tilstandsklasse II) i vannmassene i Bodø havn.

komponentene pyren, benzo(a)antracen, indeno(1,2,3-cd)pyren og benzo(ghi)perylene, samt metallene kobber og sink (Figur 19).

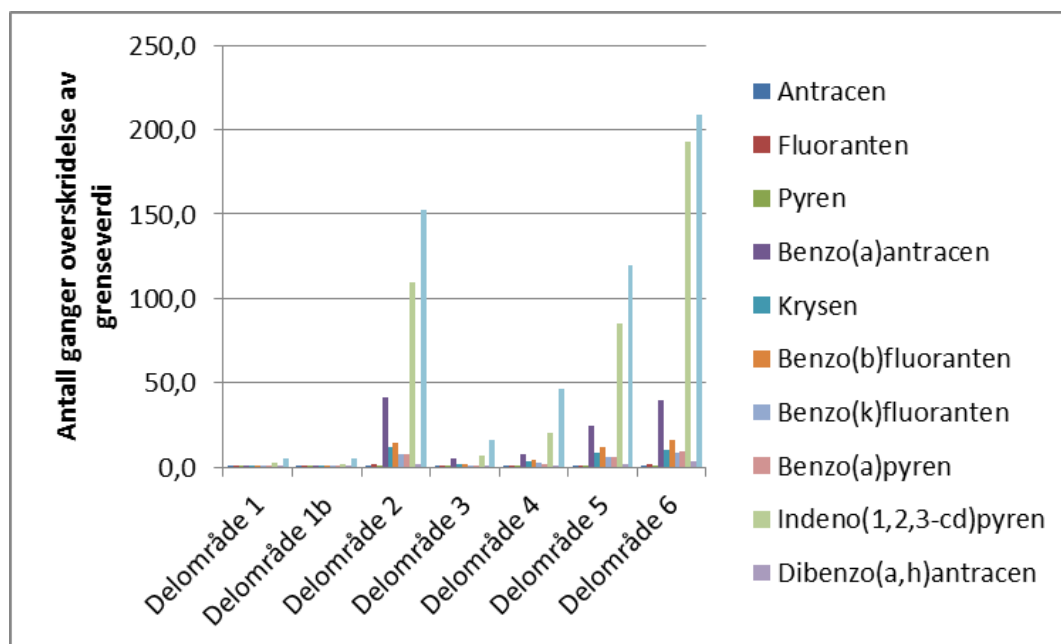
Figur 22: Antall ganger overskridelse av grenseverdien for akseptabel spredning (øvre grense tilstandsklasse III) av ulike PAH-forbindelser.

Beregningene viste uakseptabel spredning av ulike PAH-forbindelser i flere delområder, med størst spredning fra delområde 6 (Figur 22). Minst spredning er observert i delområde 1. I samtlige delområder er benzo(ghi)perylen og indeno(1,2,3-cd)pyren stoffene med størst overskridelser av akseptabel spredning.

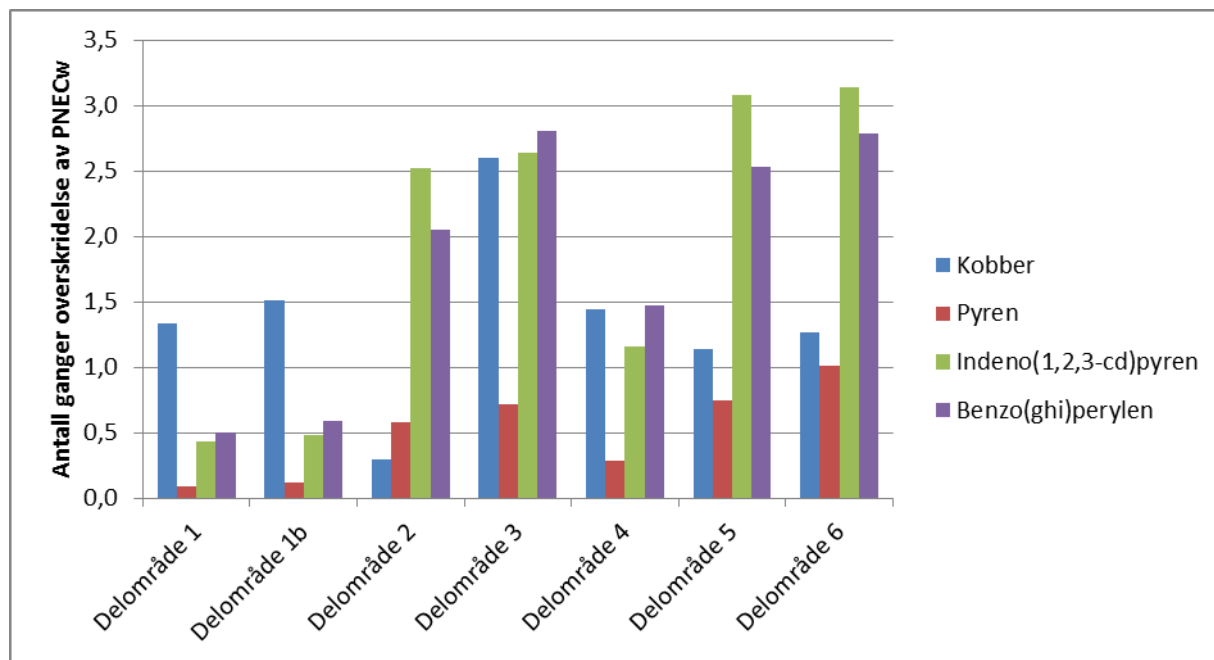
Figur 24: Risiko for økologiske effekter i vannmassene som følge av utlekking fra sedimentene. Beregnet som antall ganger sjøvannskonsentrasjonen av ulike stoffer overskrider PNECw.

Det er kun konsentrasjonen av kobber av metallene som overskrider PNECw i vannmassene som følge av utlekking fra sedimentene, dette gjelder alle delområder med unntak av delområde 2 (Figur 24). Det samme gjelder PAH-komponentene indeno(1,2,3-cd)pyren og benzo(ghi)perylene, men her er unntaket delområde 1. Konsentrasjonen av pyren i vannmassene overskrider PNECw

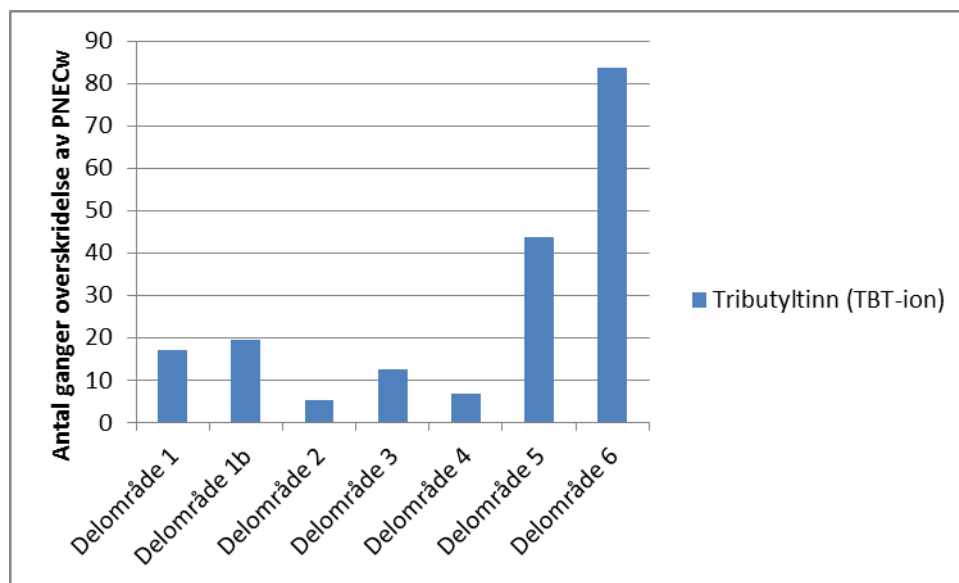
Figur 25: Risiko for økologiske effekter i vannmassene som følge av utlekking av TBT fra sedimentene. Beregnet som antall ganger sjøvannskonsentrasjonen av TBT overskrider PNECw.

kun i delområde 6. Konsentrasjonen av TBT i vannmassene overskrider PNECw i alle delområder, fra 5 til 84 ganger over grenseverdien (Figur 25).

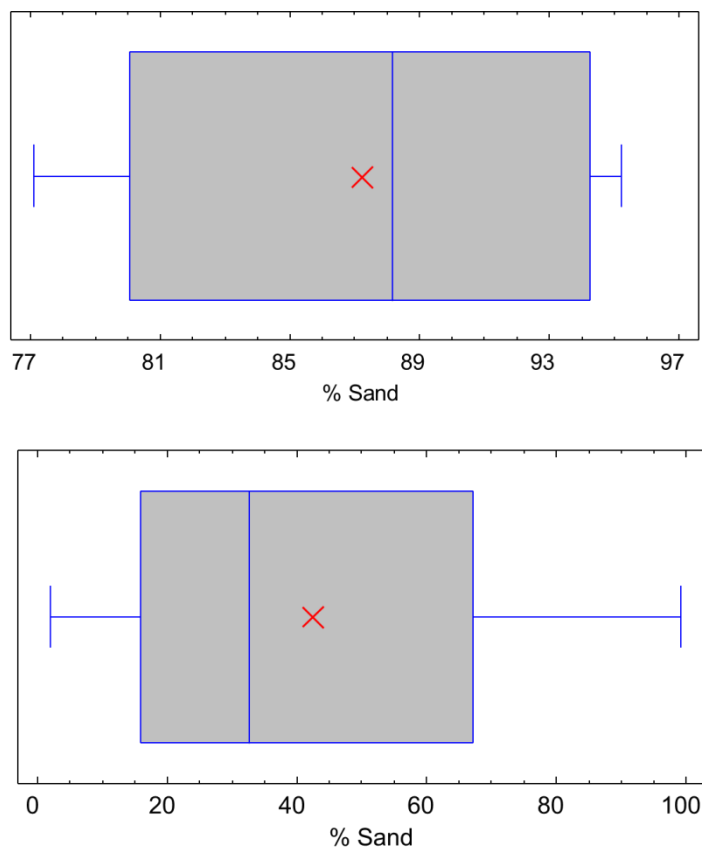
Figur 32. spredningsdiagram (box-plot) for andelen sand i sedimentene i Nyholmsundet (øvre figur) og Bodø havn (nedre figur)

Sterke bunnstrømmer tilsier at sedimentene i deponiområdet er grovkornet. Dette ble bekreftet av kornfordelingsanalyser av sedimentene, andelen sand varierte fra 77 til 95%. Figur 32 viser at sedimentene i deponiområdet har en større andel sand enn sedimentene i Bodø havn. Rentningslinjene for sjødeponier (TA-2624/2010) sier at "Massen som skal deponeres ikke er mer finkornet enn bunnmassene som ligger i deponiområdet før deponering" [15]. Dette betyr at en del av massene fra Bodø havn ikke er egnet for deponering i Nyholmsundet. En strømstyrke på 50 cm/s, som er registrert i Nygårdsund, vil kunne transportere partikler av sand størrelse. Det betyr at en del av massene fra Bodø havn vil kunne transporteres vekk fra deponiområde under deponering. Strømstyrker på over 100 cm/s skal til for å erodere sand (i henhold til Hjulstrøms diagram). Ut i fra kornstørrelsen på sedimentene i deponiområdet er det lite sannsynlig at så høy strøm forekommer. Hvis området i Nyholmsundet likevel ønskes ytterligere vurdert som deponi må det i tilfelle avklares om det er perioder hvor strømstyrken i deponiet er mindre enn det som er vist ved foreliggende målinger, dette kan gjøres ved å gjennomføre målinger over en lengre periode. I tillegg kan en se mer i detalj på forekomsten av grove og fine sedimenter i havna og eventuelt planlegge deponeringen i forhold til rådende strømforhold, slik at finkornede masser fortrinnsvis legges ut ved lav strøm og i bunnen av deponiet. Dette kan imidlertid være vanskelig å gjennomføre rent praktisk. Toppskjiktet i deponiet må tilfredsstillende kriteriene gitt i TA-2624/2010.
