## NOTAT

OPPDRAG	<b>Bulandet</b>	DOKUMENTKODE	616124-RIG-NOT-001
EMNE	Kartlegging av bunnforhold	TILGJENGELIGHET	Åpen
OPPDRAGSGIVER	<b>Kystverket region Vest</b>	OPPDRAGSLEDER	Arne D. Stordal
KONTAKTPERSON	Martin Tveit	SAKSBEHANDLER	Arne Stordal/ Øyvind Sivertsen
KOPI		ANSVARLIG ENHET	2212 Bergen Geoteknikk

## Kartlegging av bunnforhold

## Dykkerundersøkelse Bulandet

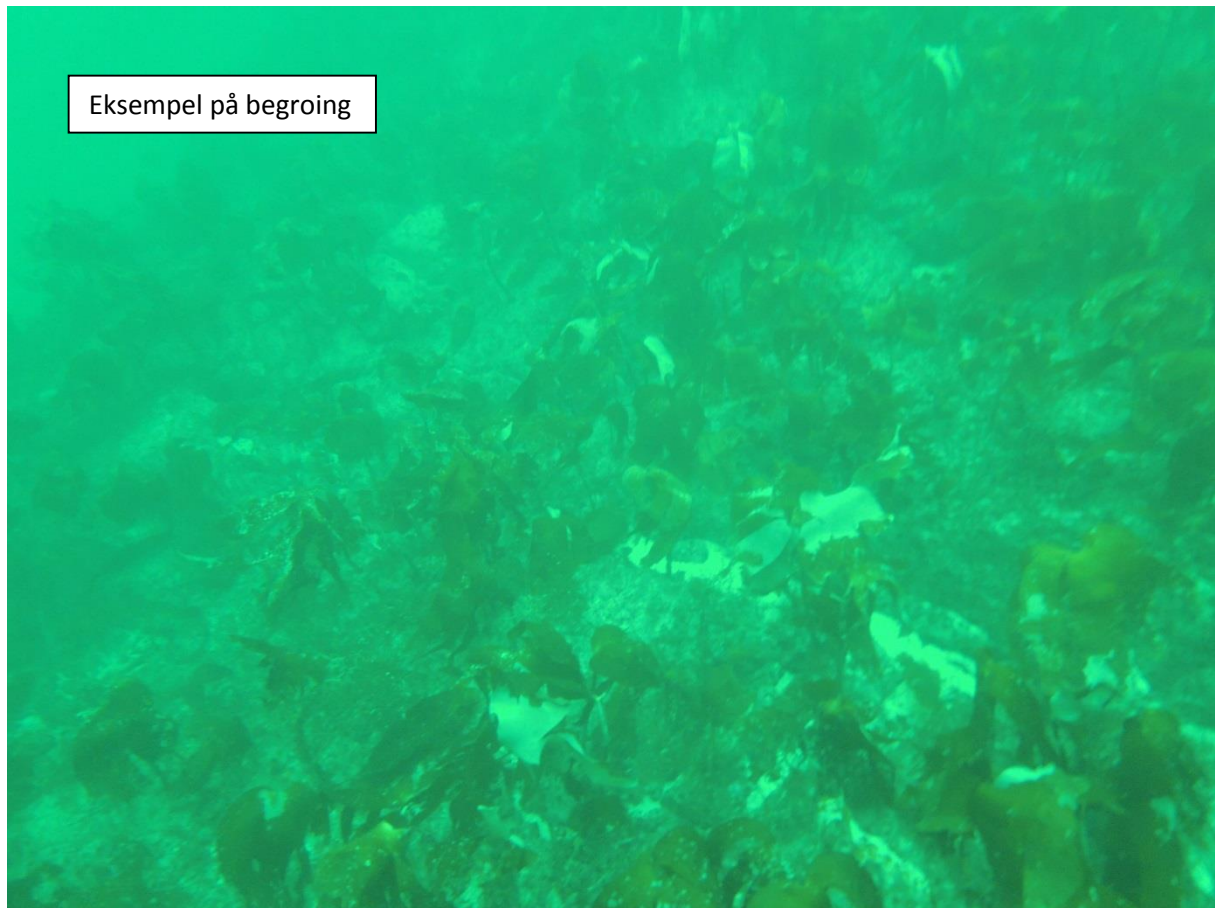
**Punkt 1:** Reint fjell men der deler av fjellet var oppsprukke. Små område med skjellsand og nokre få steinar, men ikkje av betydning for boring.

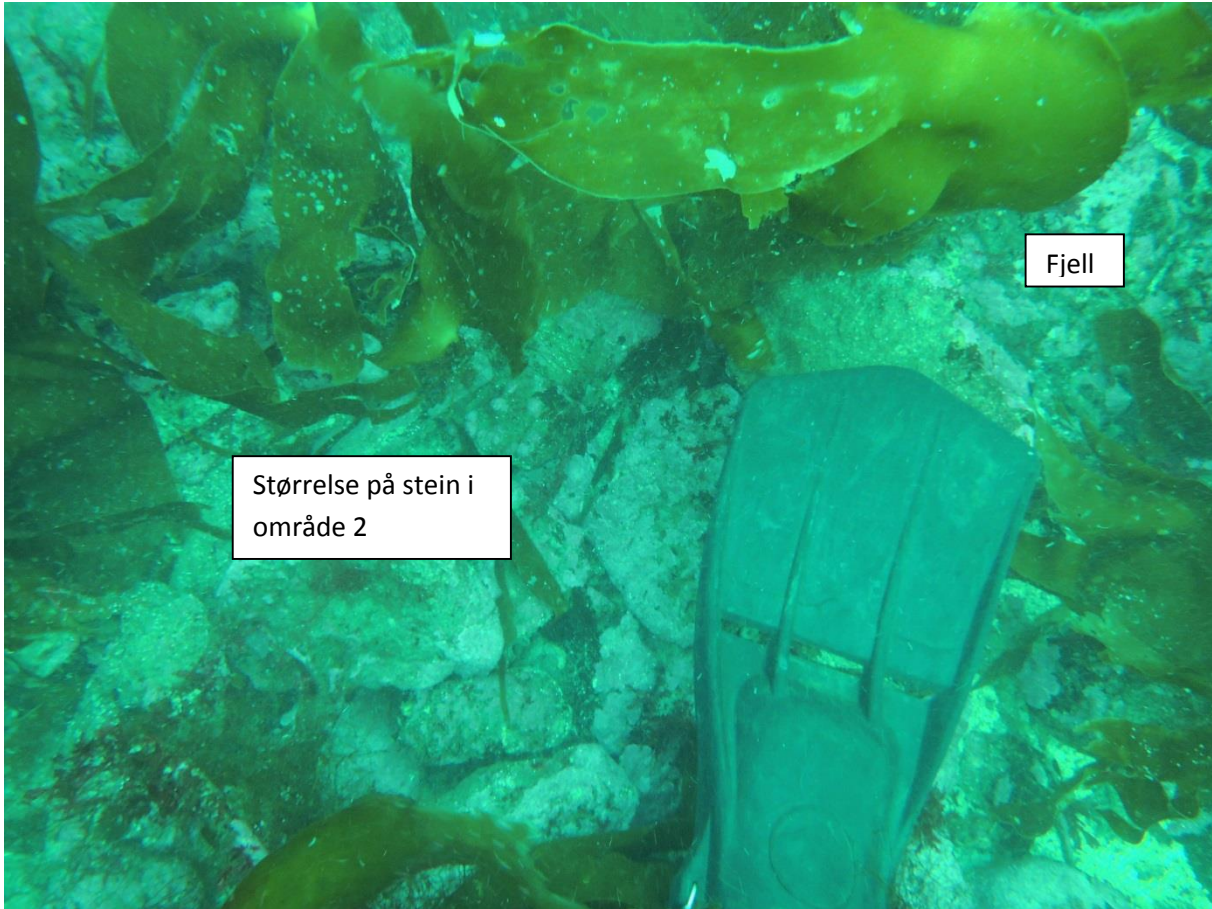
Størrelse på stein i område 2

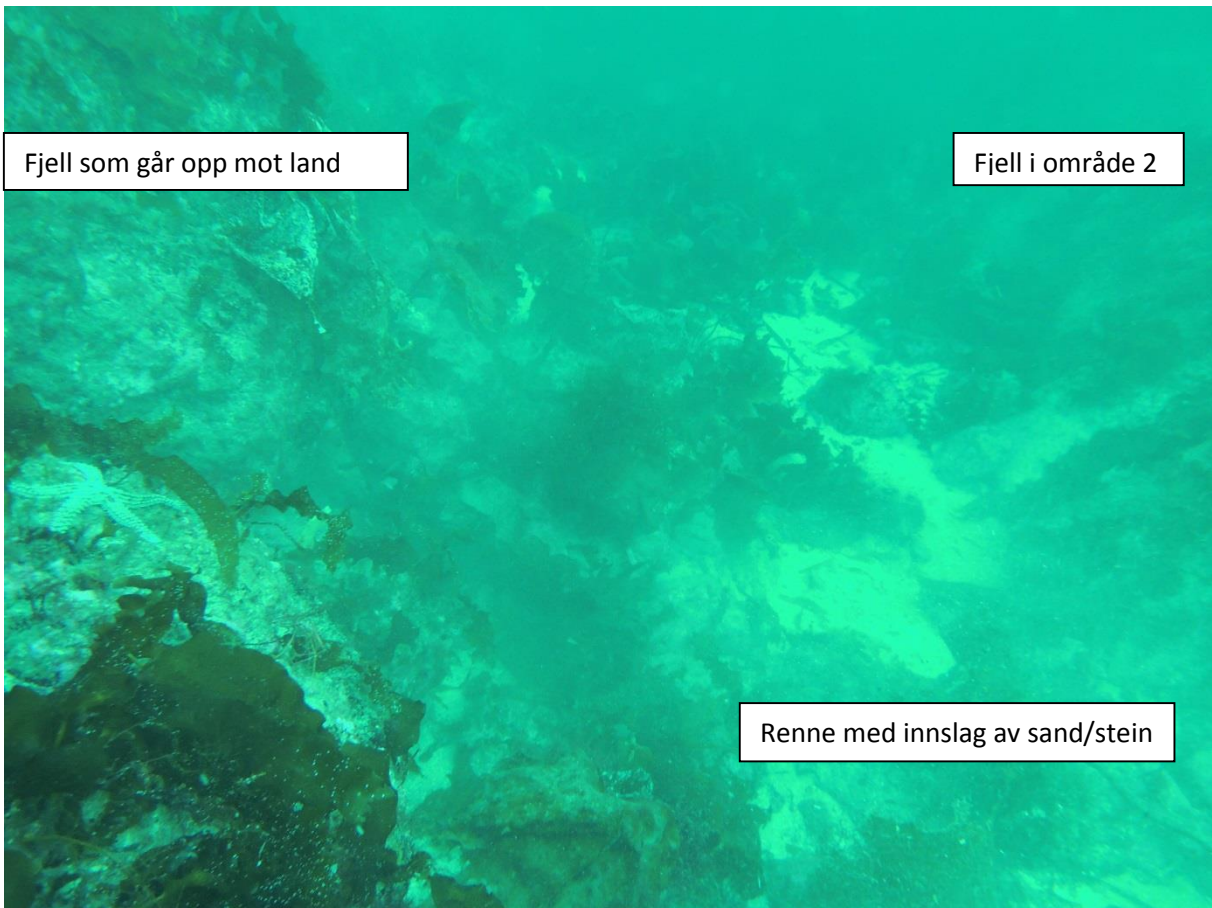
Fjell som går opp mot land

Fjell i område 2

Renne med innslag av sand/stein

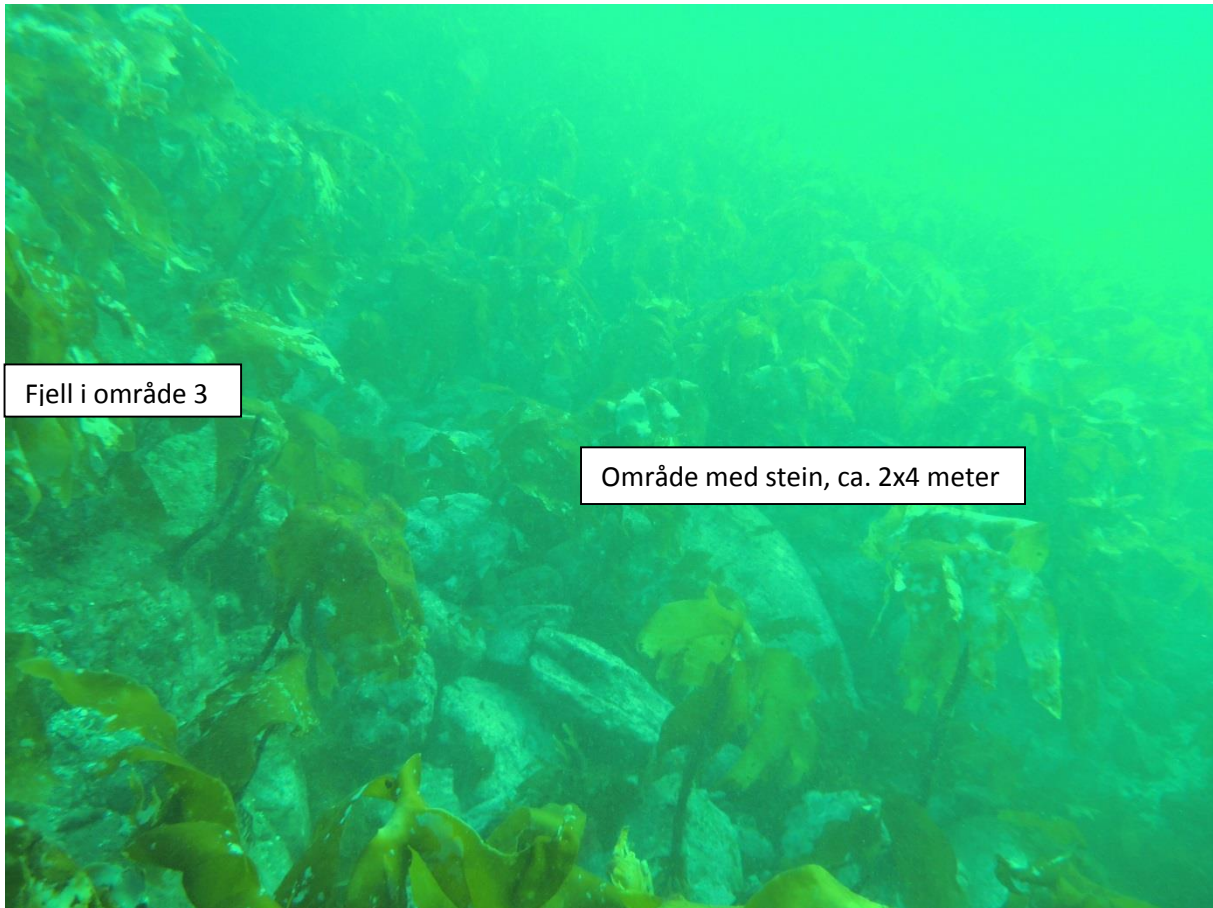
**Punkt 3:** Eit område på ca. 2x4 meter lengst nord i området er dekket med stein. Det ser ut at dette steinområdet er opp mot 1 meter for grunt i forhold til det djup det skal utdjupast til. Vi meiner det er muleg å borre i området utan at det vert grave først. Resten av området består av reint fjell, men deler av området har oppsprukke fjell.

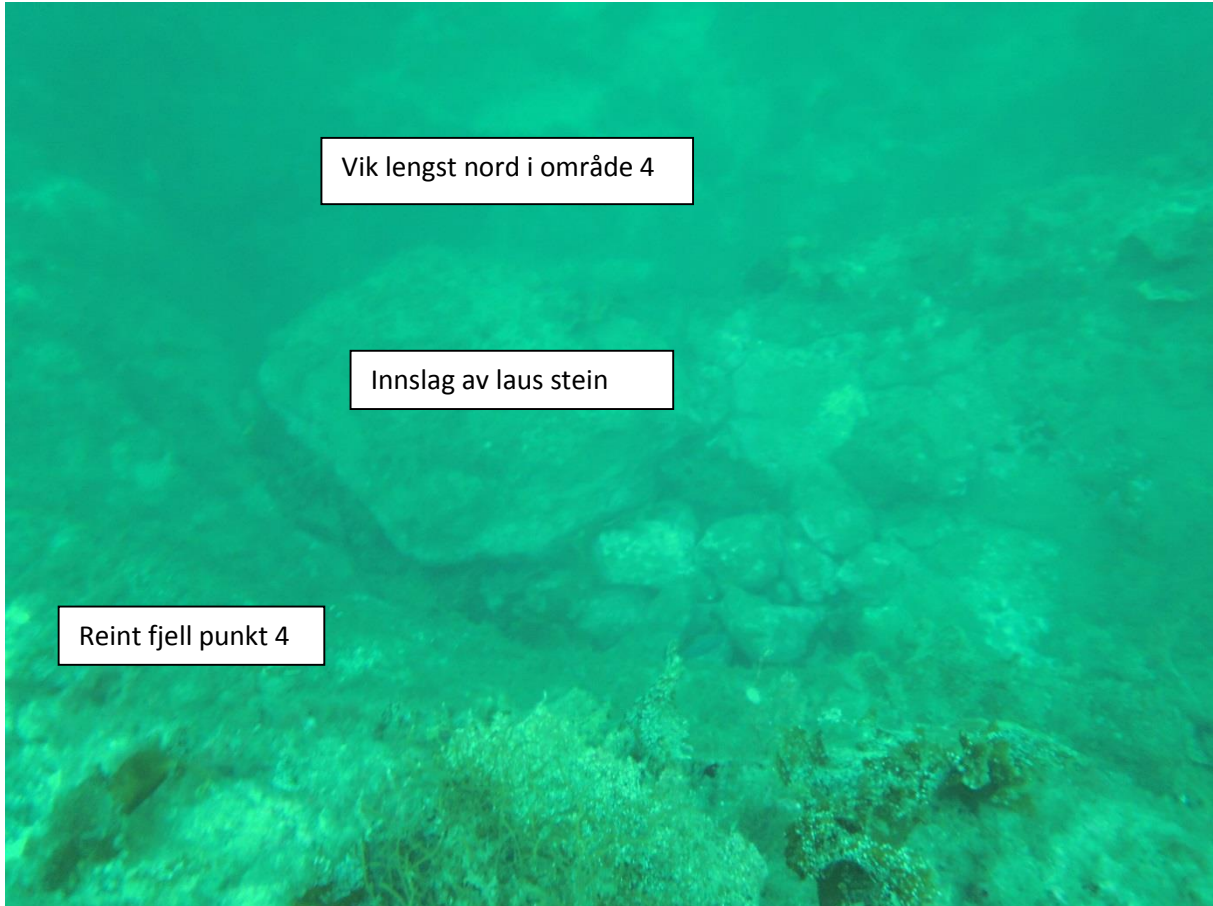
**Punkt 4:** Stort sett reint fjell med innslag av stein som ligg laust på botnen. Lengst nord på området ei lita “vik” der det er stein.

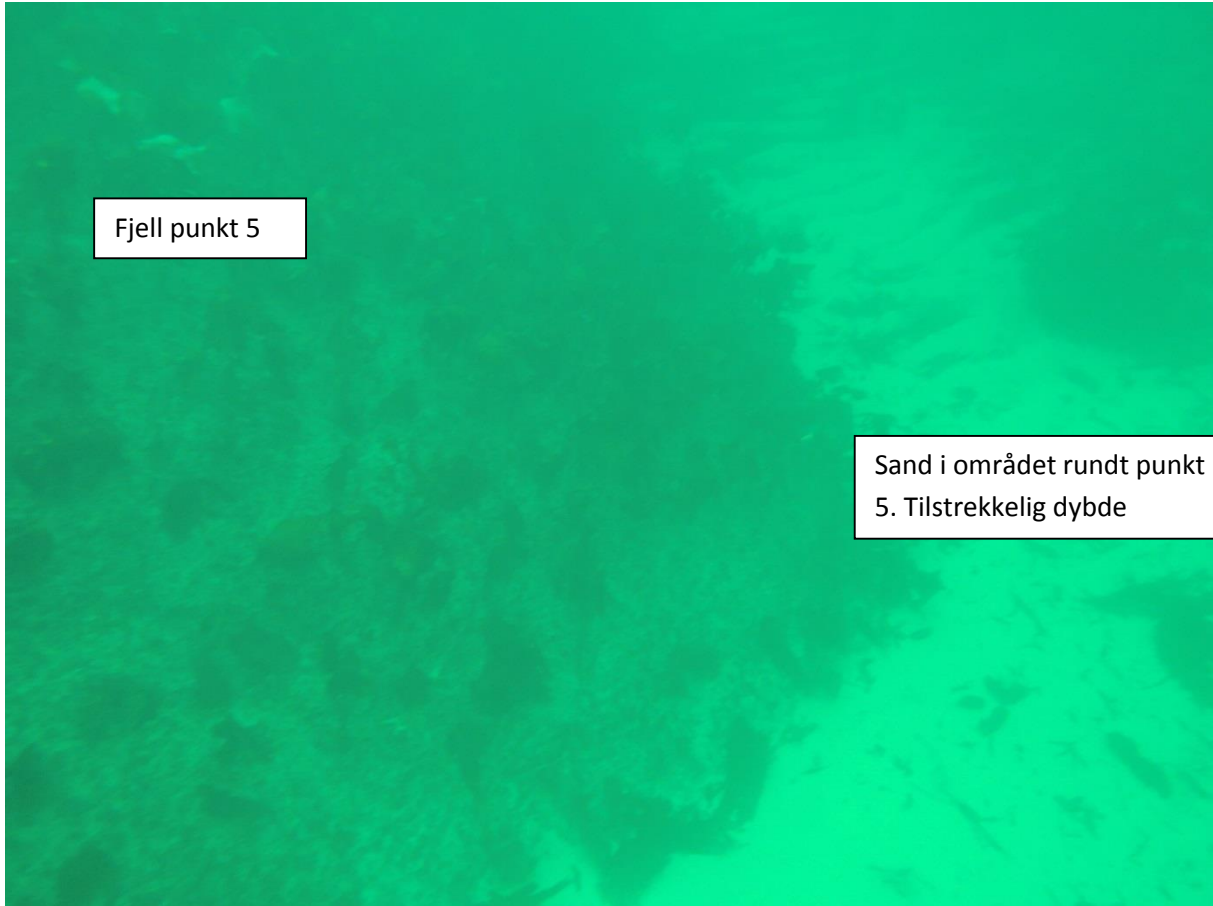
**Punkt 5:** Reint fjell i område 5. Sand i området rundt punktet men djupare nede enn det skal utdjupast til.

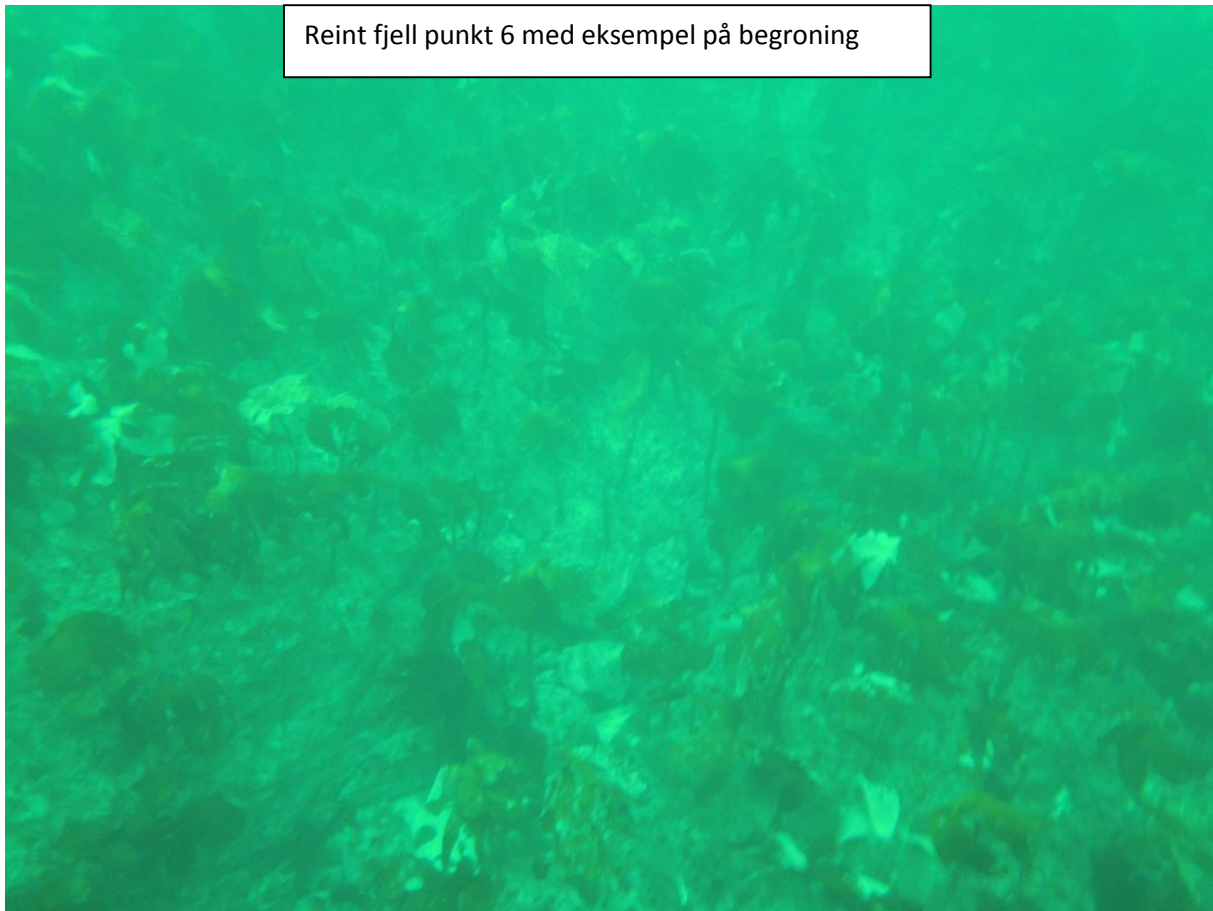
**Punkt 6:** Reint fjell

**Punkt 7A:** Reint fjell med begroning.

**Punkt 7B:** Reint fjell med begroning.

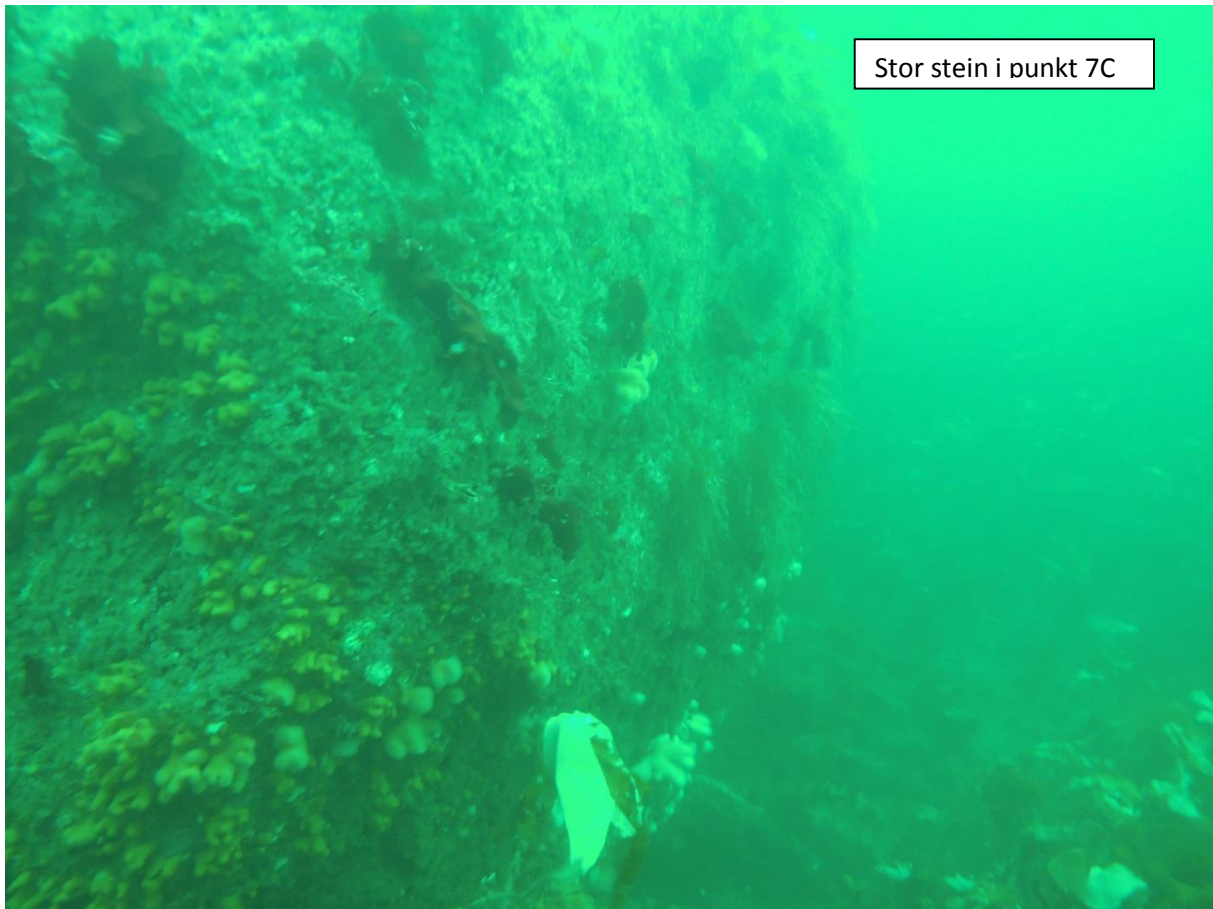
**Punkt 7C:** Reint fjell med ein stor stein nordvest på området, omtrent midt på.
