► E6 Helgeland Sør

Undersøkelse av Fustavassdraget etter utbygging

Oppdragsnr.: 5166735 Dokumentnr.: NO-MIL-002 Versjon: J01 Dato: 2021-03-02

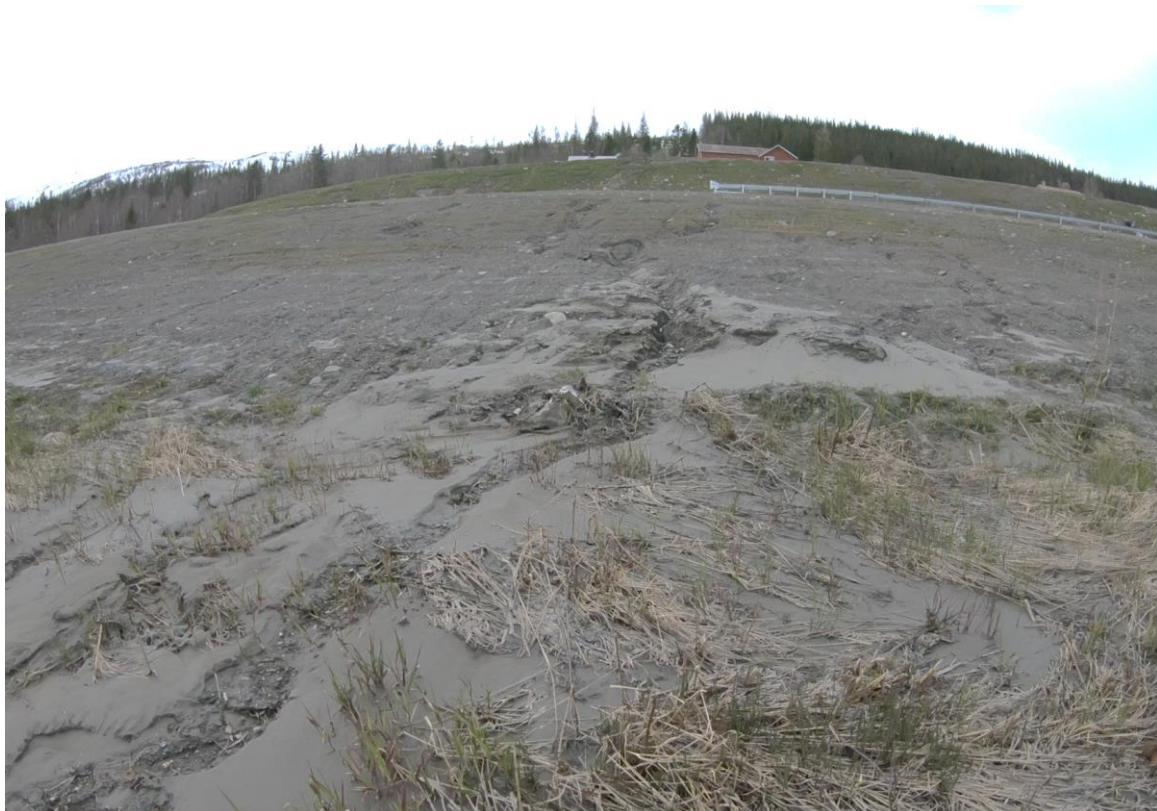
Deler av vassdraget ble befart 25. mai 2020, blant annet veiskulder / arrondert område oppstrøms Hatten bru, og området ved Baåga. Det er ikke gjennomført en systematisk kartlegging av områder med kilde til partikkeltilførsel, men i disse områdene var det tydelig at veianlegget har medført økt grad av utvasking til vassdraget. Bildene viser situasjonen i området oppstrøms Hatten bru på befaringstidspunktet.

Figur 6. Erodert materiale i helning ned mot vassdraget. Foto er tatt 25. mai 2020.

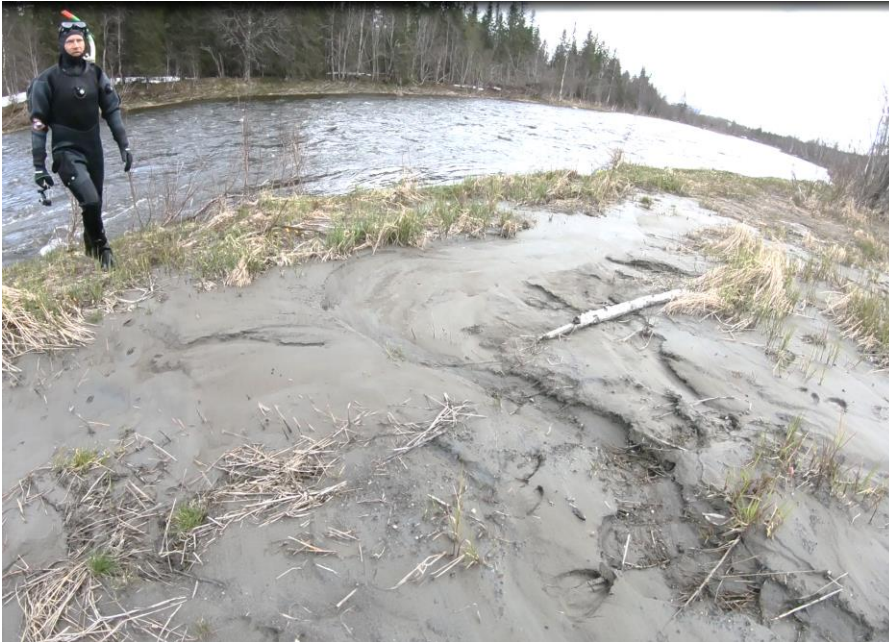
Figur 7. Samme område som bildet over, viser elvebredd. Foto er tatt 25. mai 2020.

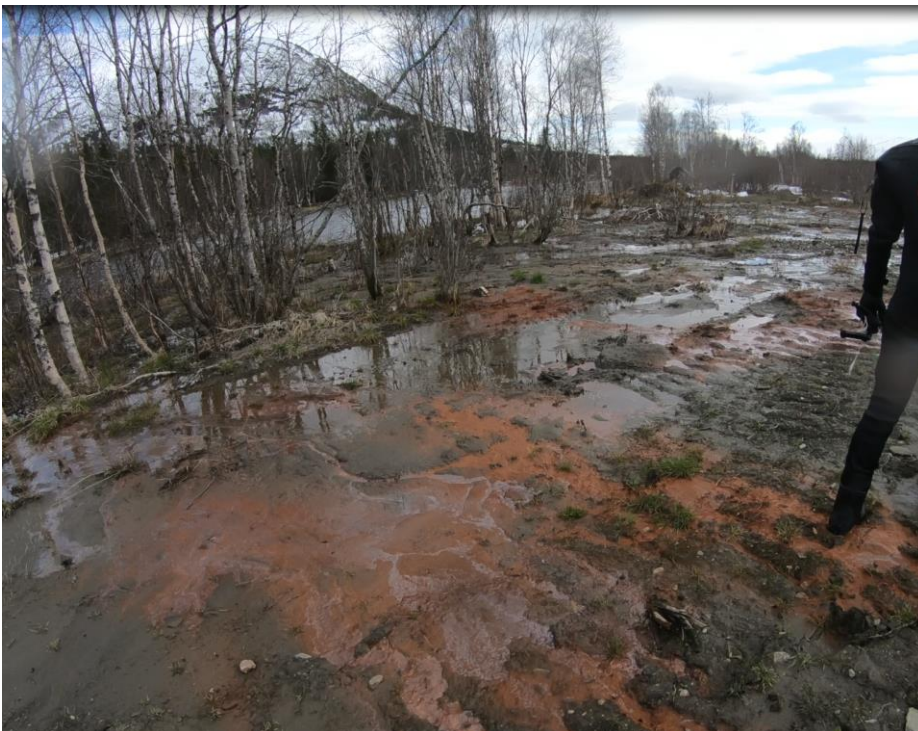
Figur 8. Tilsvarende område som i bildet over. Betydelige mengder finstoff vasket ut som følge av veianlegget. Foto er tatt 25. mai 2020.

På bakgrunn av dette bør det raskest mulig etableres stedegen kantvegetasjon langs vassdraget i utsatte områder for å binde jorda, samt begrense fremtidig utvasking av finstoff så langt det lar seg gjøre. Hvis det ikke gjøres slike tiltak, vil det kunne lekke ut finstoff til elva i årene fremover. Områder må identifiseres og det må lages en enkel plan for revegetering. Arbeidet bør utføres raskest mulig i isfri/ barmarksesong, 2021.

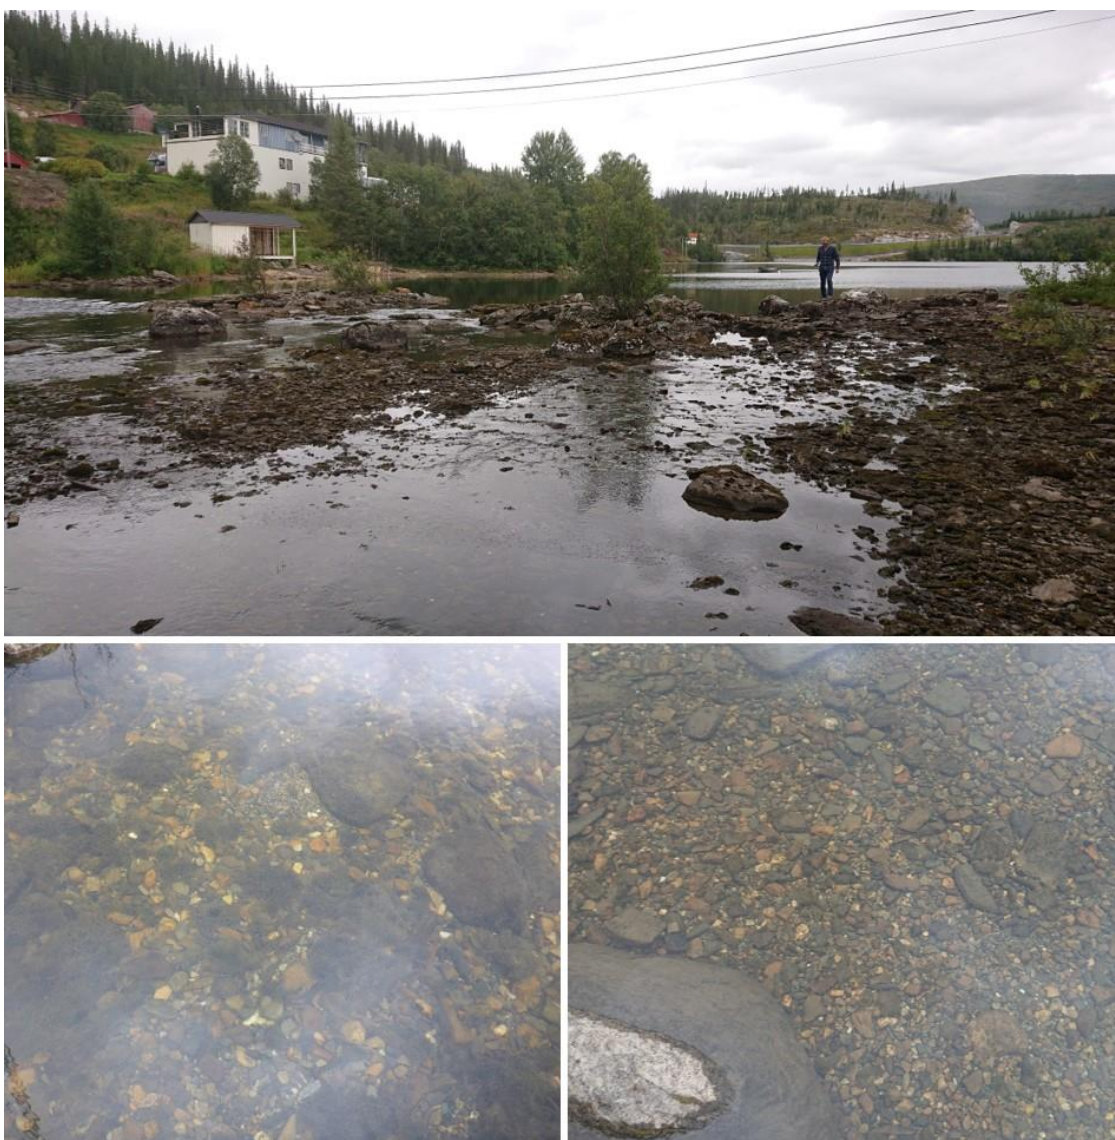
Det kunne ikke observeres sedimentering av finstoff i utløpsosen fra Luktvatnet. Substratet fremstod friskt selv i segmentet oppstrøms selve brekket der vannhastigheten fremdeles er relativt beskjeden ($\pm 0,5$ m/s) (figur 9).

Figur 9. Bunnsubstrat oppstrøms brekk ved utløp Fustvatnet.

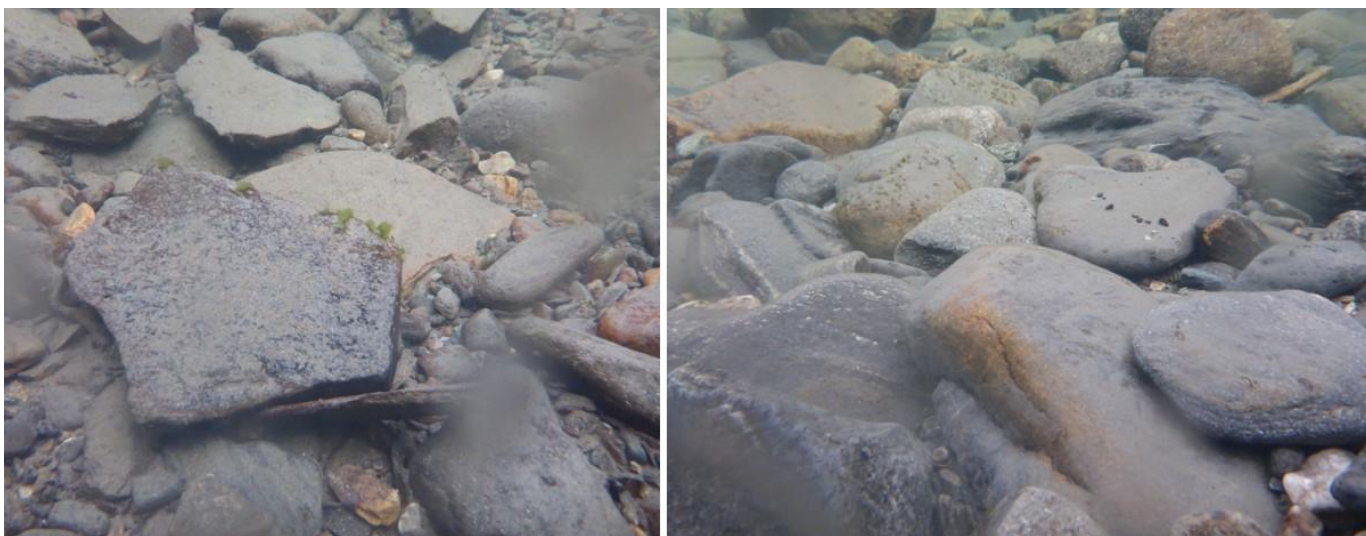
Bunnssubstratet på strekningen fremstod gjennomgående som friskt og lite klogget. På enkelte (strømsvake) partier var det et tynt lag med sand/silt som dekket det øvrige substratet. Laget var < 1 mm tykt og ble kun observert på begrensa arealer. Det er uvisst om det tynne laget med finstoff stammer fra anleggsaktivitet eller er naturlig eroderte partikler. Uavhengig av dette fremstod ikke denne «sedimenteringen» som tilstrekkelig til å påvirke funksjonsområder i særlig grad. Det skal her nevnes at det også er sporadiske forekomster av naturlig forekommende blåleire på elvestrekningen.

Figur 10. På enkelte strømsvake partier ble det observert et svært tynt lag med sand/silt på det grovere bunnssubstratet.

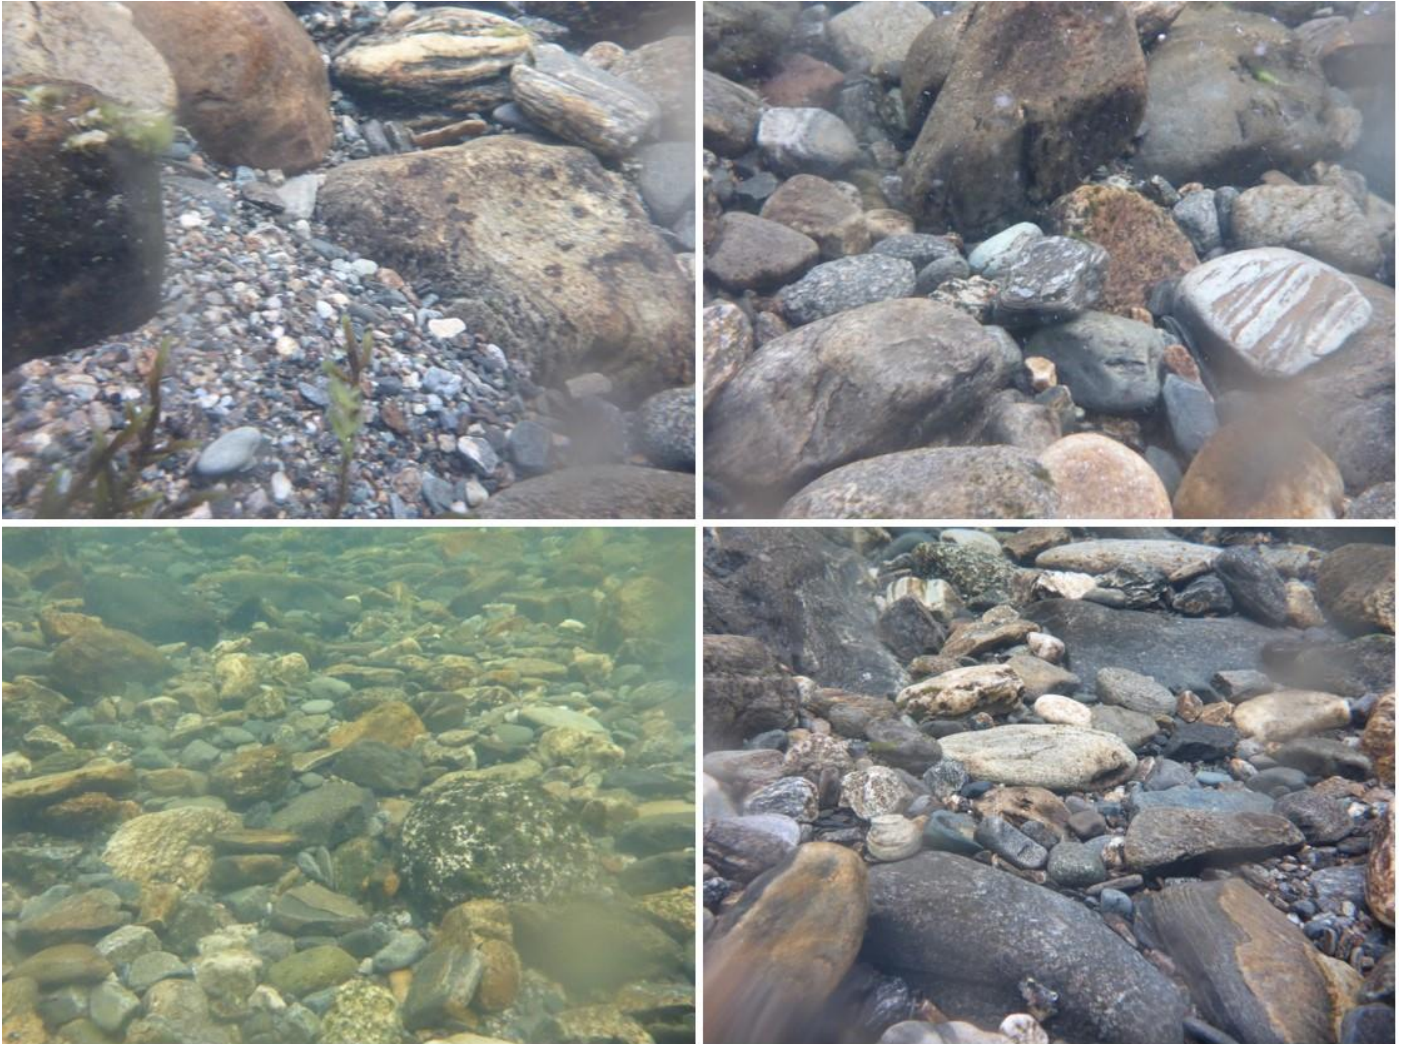
Foruten denne observasjonen fremstod som nevnt bunnssubstratet friskt og slikt man ellers vil forvente at substratet fremstår etter større flommer. I figur 11 presenteres et utvalg bilder av bunnssubstratet på strekningen mellom Luktvasslimoen og E6-kryssing. På den delen av strekningen der det er filmmateriale fra 2017 (den nederste kilometeren) er datamaterialet fra 2017 sammenlignet med tilsvarende fra 2020. Av disse fremstår bunnssubstratet og graden av klogging som likt for de to periodene. Utsnitt av film fra bunnssubstrat på deler av tilsvarende strekning fra 2017 er vist i figur 12.

Figur 11. Foto av bunnsubstrat i Luktvasselva i 2020 - delstrekning 2. Substratet fremstod i all hovedsak vitalt og friskt uten vesentlig grad av klogging.

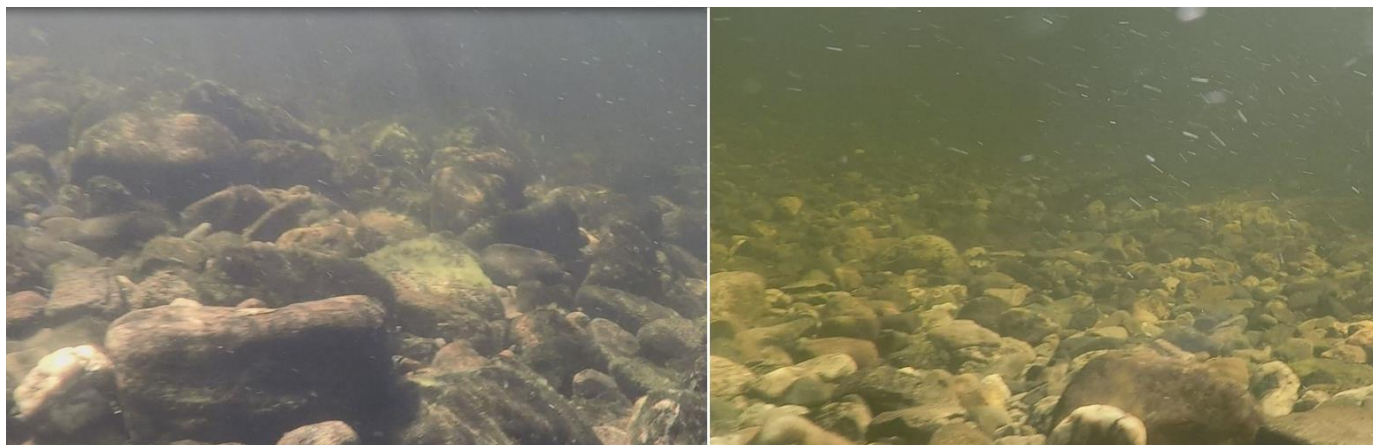
Figur 12. Nedre del av delstrekning 2 i 2017. Det ble i 2017 filmet bunnssubstrat fra om lag 1 km oppstrøms brokryssingen og ned til kryssing.

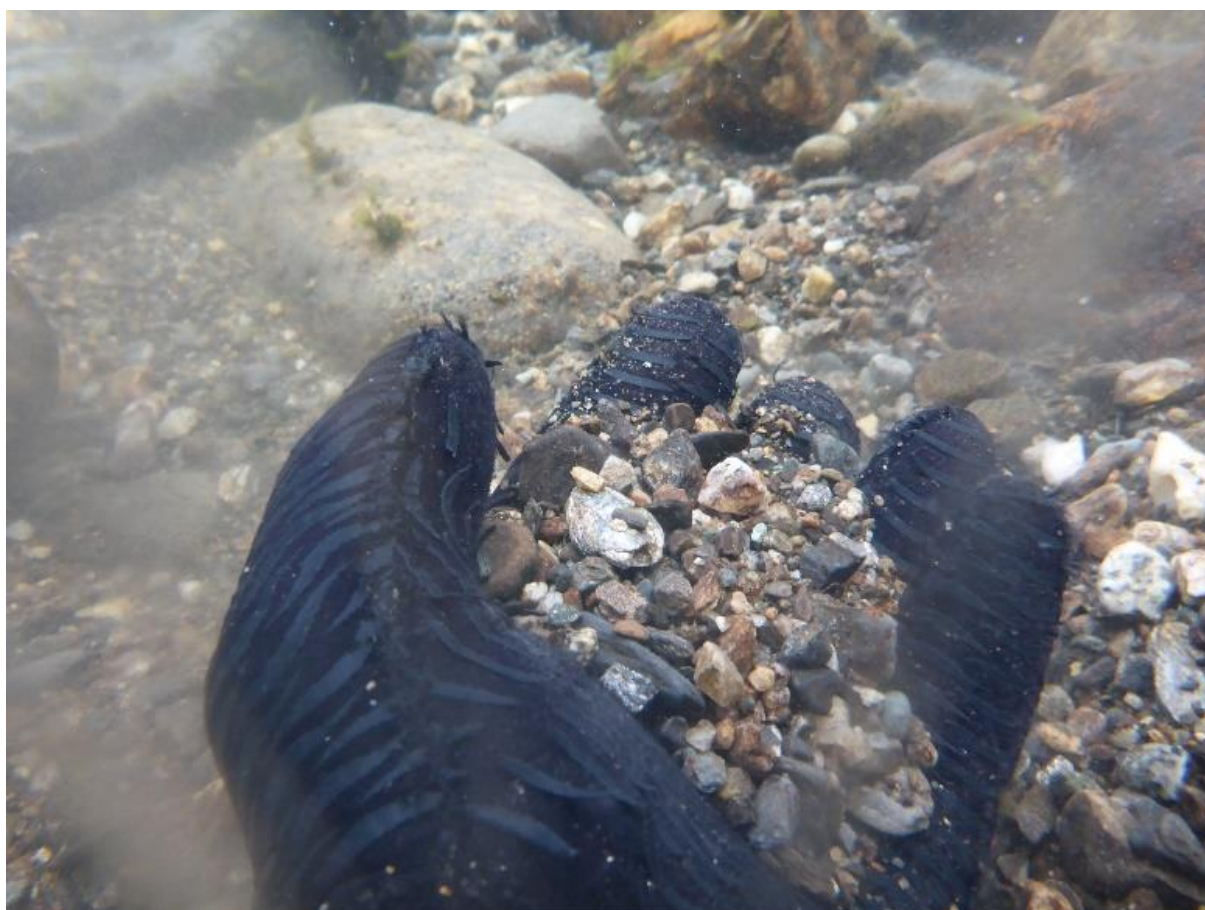
Figur 13. Selv i strømsvake partier der bunnssubstratet delvis bestod av fin grus var det tilsynelatende liten påvirkning av de finere sand- og siltfraksjonene.

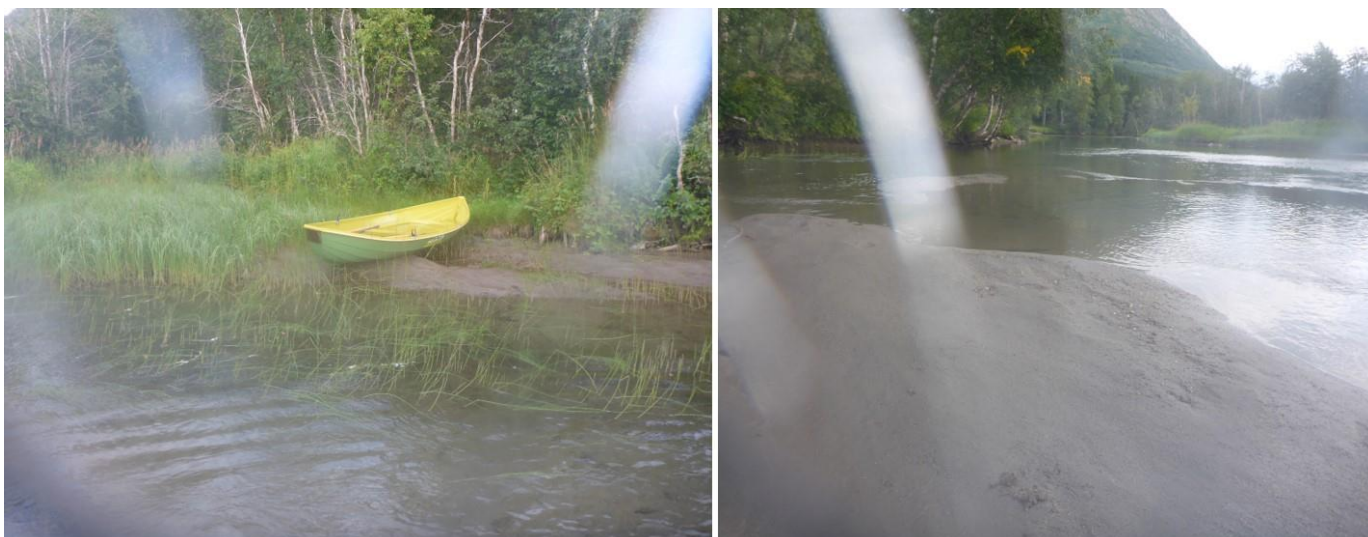
Partiet har stedvis svært lav vannhastighet med nærmest stillestående partier. I disse partiene er stedvis fin silt/leire fullstendig dominerende substrat (figur 14 og figur 16). Dette ble registrert i elvepartier som vil ha naturlig sedimentering av finstoff, med for liten vannhastighet og for fint substrat til å være egnet som gyteområde. Det kan derimot ikke utelukkes at mengden finstoff har økt som følge av anleggsarbeidet, men dette har da i all hovedsak sedimentert i områder der bunnen allerede består av finstoff. Lagtykkelsen kan dermed ha økt, uten at dette antas å ha noe vesentlig påvirkning på oppvekstforholdene i elvesegmentet.

Figur 14. Finsedimenter er dominerende substrat i yttersvinger og i øvrige stilleflytende partier ved Hatten.

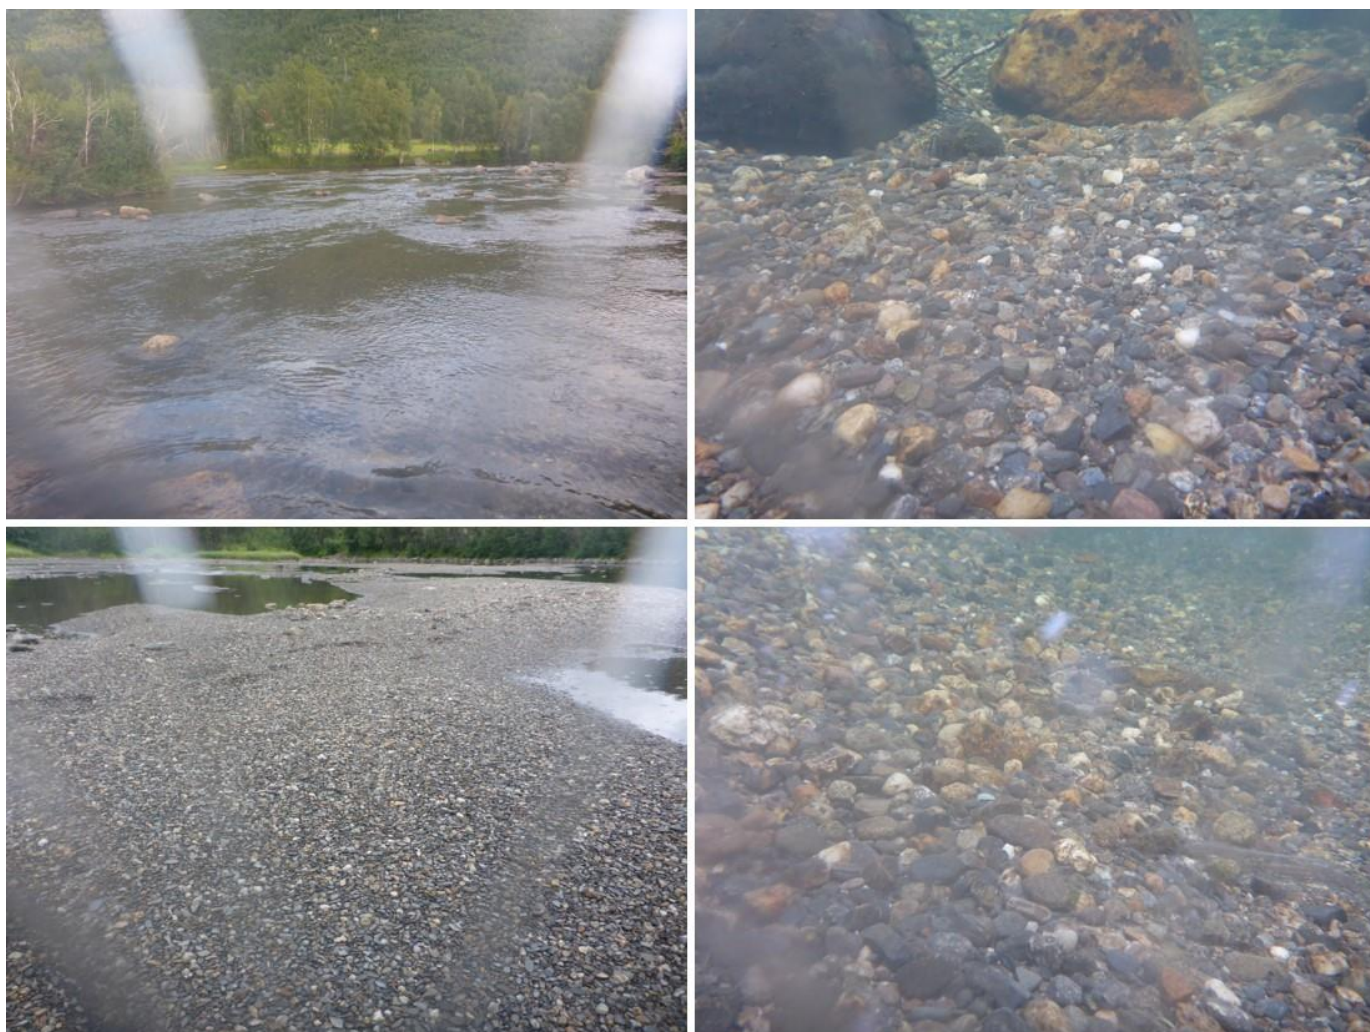
Det ble ikke observert tilsvarende sedimentering av finstoff på arealer med egna hydrauliske forhold for gyting. I grunne partier med noe mer bevegelse i vannet var fingrus dominerende substrat (figur 15).

Figur 15. Elvearealer ved Hatten med vannhastigheter $> ca 0,5 m/s$ var preget av grus iblandet noe sand, uten observert sedimentering av finstoff.

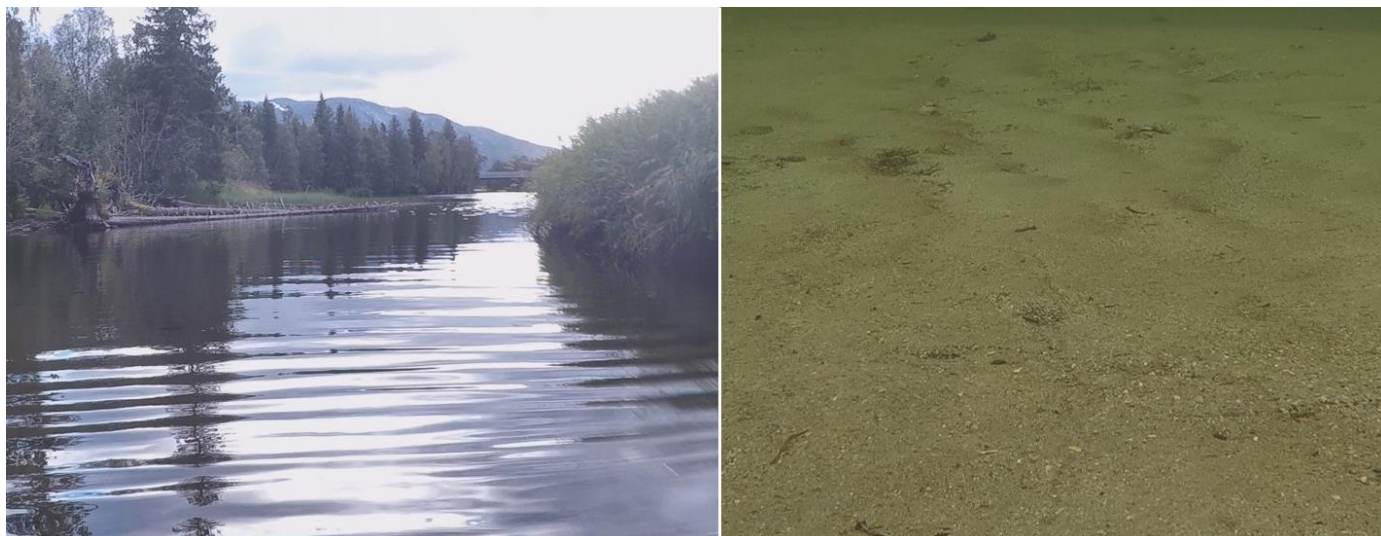
Det har vært ytret bekymring for om akkumulert finstoff har medført at fiskens vandringsmuligheter er redusert ved Ømmervatnet. Hele strekningen fra Hatten til utløpet fra Ømmervatnet ble undersøkt for å vurdere dette partiet som vandringsvei for ørret. Denne delen av elva er svært sakteflytende. Det ble i 2019 rapportert om såpass store avsetninger av finstoff at FUSAM ytret bekymring for om det kunne påvirke fiskens vandring. Høsten 2020 var det god vanndybde på hele strekningen, og oppstrøms vandring vil være helt uproblematisk selv på lave vannføringer. Trolig har den kraftige vårfloppen 2020 medført betydelige endringer i elveløpet og en dreining nærmere mot «naturtilstanden» enn hva som ble observert i perioden etter at finstoffet fra anleggsarbeidet var sedimentert (figur 16). Det er like fullt nærliggende å tro at økt partikkeltransport fra oppstrøms partier vil sedimentere i dette området (nedre del av Hattelva/munningsområde Ømmervatnet) og at lagtykkelsen her har økt.

Figur 16. Stilleflytende parti nederst i Hattelva/ Luktvasselva mot Ømmervatnet. I utløpet av elva ble det i 2019 rapportert om store avsetninger av sedimenter fra anleggsarbeid som kunne medføre problemer for fiskevandring. Disse var tydeligvis vasket ut og medførte således ingen risiko for fiskevandring høsten 2020.

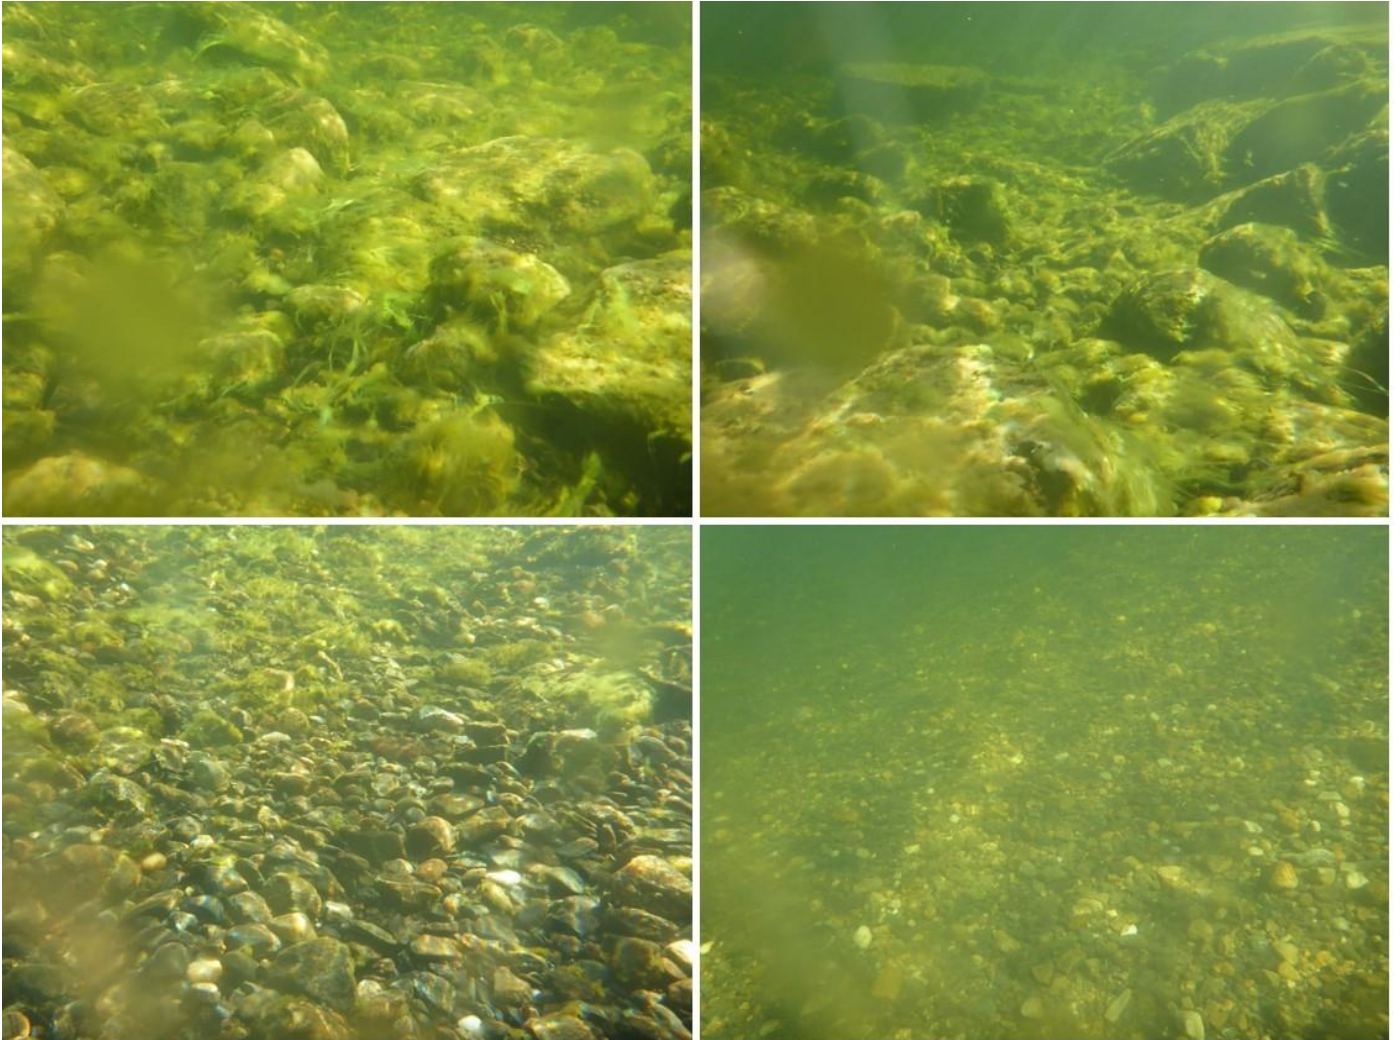
Heller ikke på denne delstrekningen var det mulig å se at det hadde foregått sedimentering av finstoff i elva. Det var følgelig heller ikke mulig å se forskjell på grad av sedimentering/klogging fra øverst til nederst på strekningen. Derimot var det vesentlig begroing på bunnsubstratet, noe som skilte seg ut fra de undersøkte partiene videre oppstrøms. Dette kan være påvekstalter og/eller heterotrof begroing, noe som kan indikere høy næringsbelastning, men dette må bekreftes ved prøvetaking og artsanalyser før det tillegges noe vekt. Begroingen var sterk også øverst fra utløpet av Ømmervatnet (figur 17).

Figur 17. I Straumanelva nedstrøms Ømmervatnet ble det ikke avdekket arealer med sedimentert finstoff, men det var derimot vesentlig begroing på elvebunnen. Spesielt gjaldt dette det flomstabile (grove) substratet.

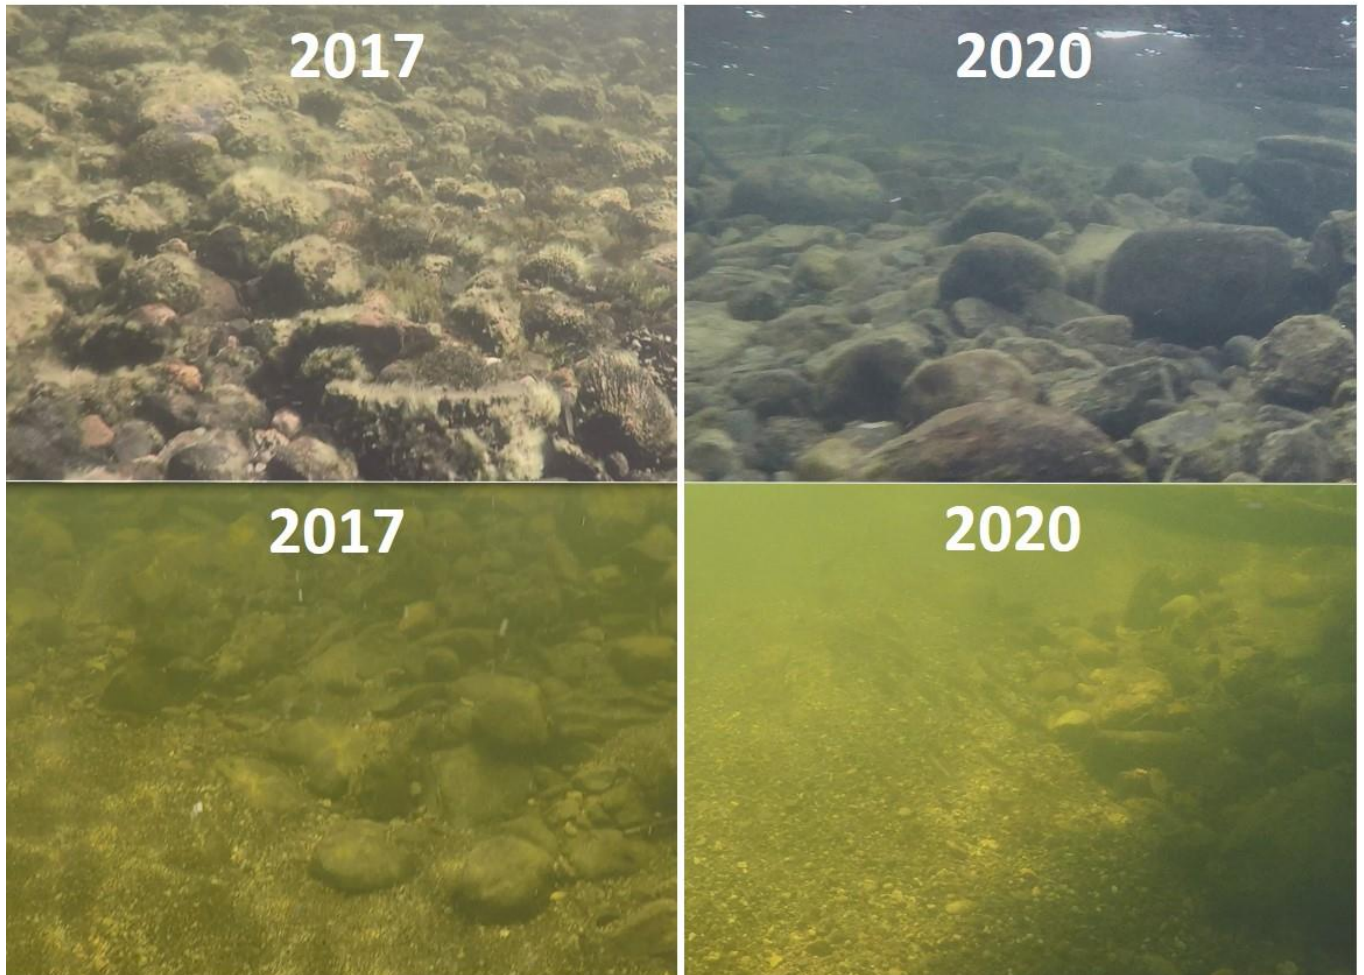
Om lag 650 meter av delstrekningen ble også kartlagt og filmet i 2017, fra ca. 400 meter oppstrøms ny E6 til 50 meter nedstrøms den gamle E6-broa. Video fra 2017 er studert, og det er ikke mulig å identifisere endring i bunnsubstratet basert på denne sammenligningen (figur 19 og figur 18). Unntaket er at det tilsynelatende er noe mer begroing på substratet på et begrensa areal nedstrøms ny E6 i 2020.

Figur 18. Substratforhold i Straumanelva ved ny E6-bro i 2017 (før etablering) og 2020 (etter etablering).

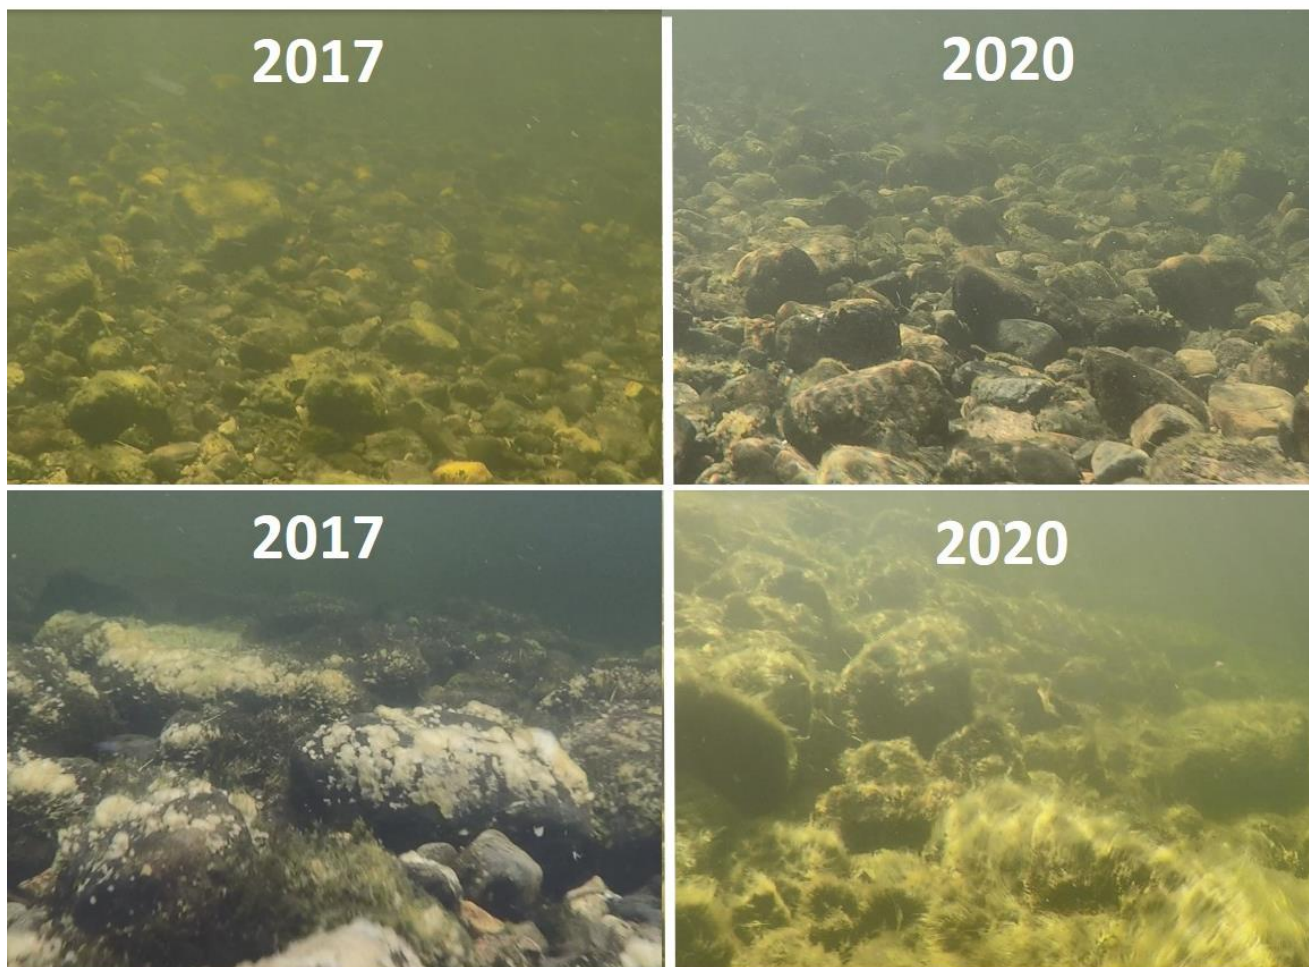
Figur 19. Substratforhold i Straumanelva mellom ny og gammel E6-bro i 2017 og 2020.

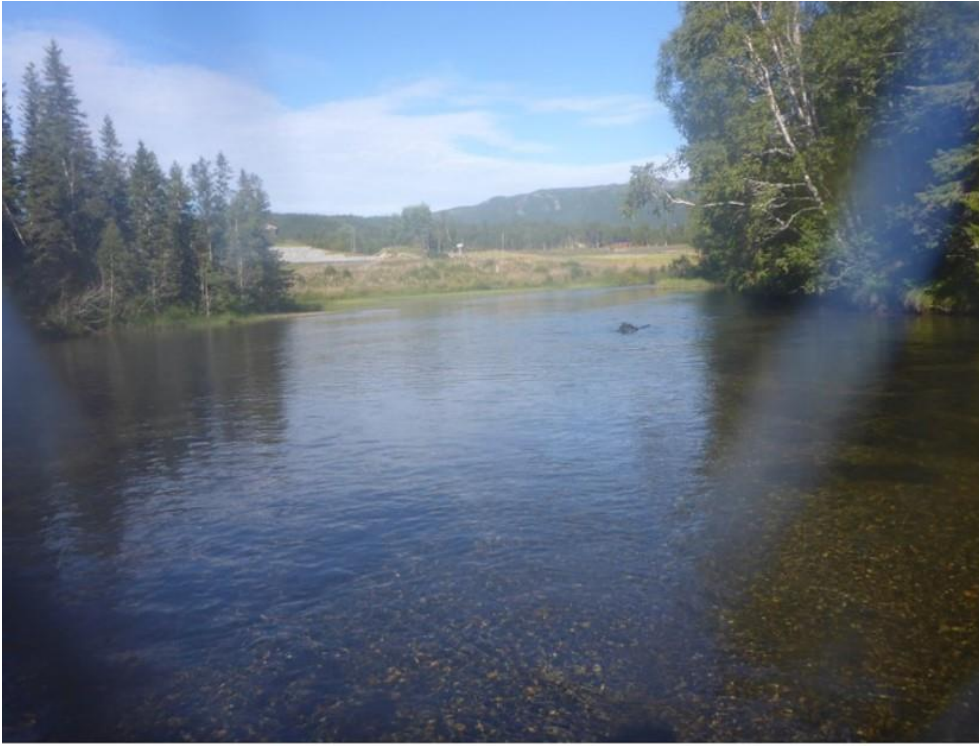
I deltaområdet mot Mjåvatnet var sand og fin grus dominerende bunnsstrat, mens i de helt stilleflytende partiene dominerte sand/silt (figur 20 og figur 21). Avrenning fra veiarbeidet kan ha bidratt til å øke lagtykkelsen i slike områder, men inntrykket fra feltarbeidet var at avsetningen i så fall har funnet sted på arealer preget av naturlig sedimentering. Det kan derimot ikke utelukkes at grunnområdene nær munningen med bunnsstrat preget av grus og sand har fått større innhold av finstoff som følge av avrenning fra veiarbeidet.

Figur 20. Nedre del av Straumanelva mot Mjåvatnet har sakteflytende blankstrøm der bunnsbunnsstratet domineres av fin grus og sand. I de mest stilleflytende partiene domineres bunnsbunnsstratet av sand/silt.

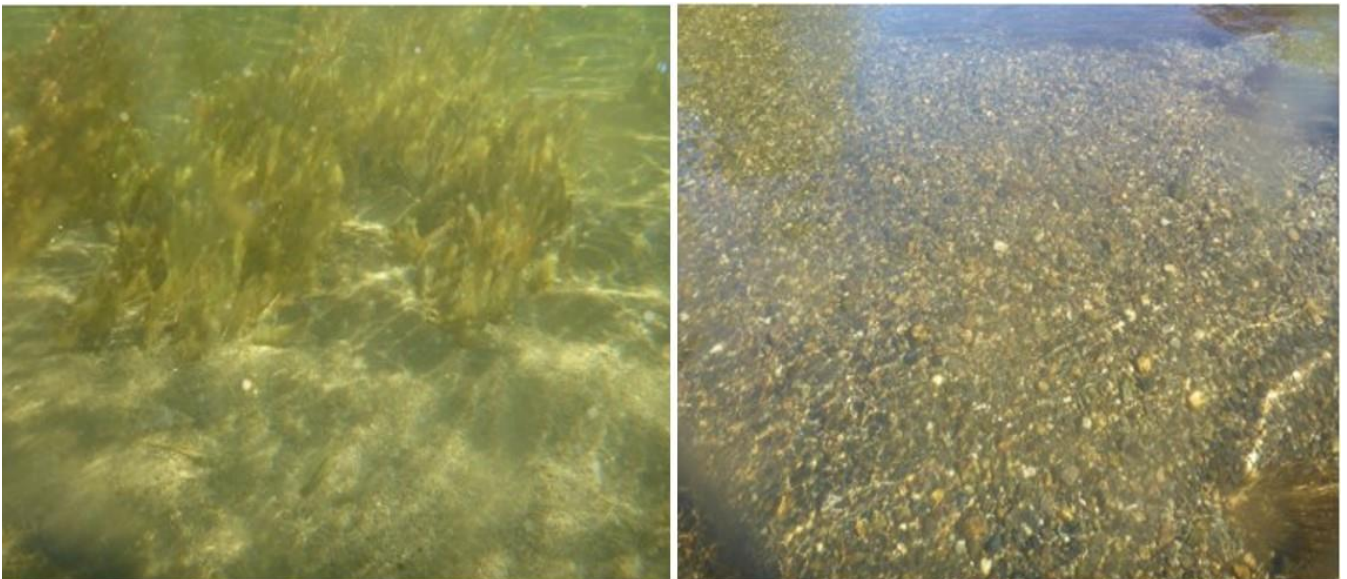
Figur 21. Nedre del av Straumanelva mot Mjåvatnet har sakteflytende blankstrøm der bunnsbunnsstratet domineres av fin grus og sand. I de mest stilleflytende partiene domineres bunnsbunnsstratet av sand/silt.

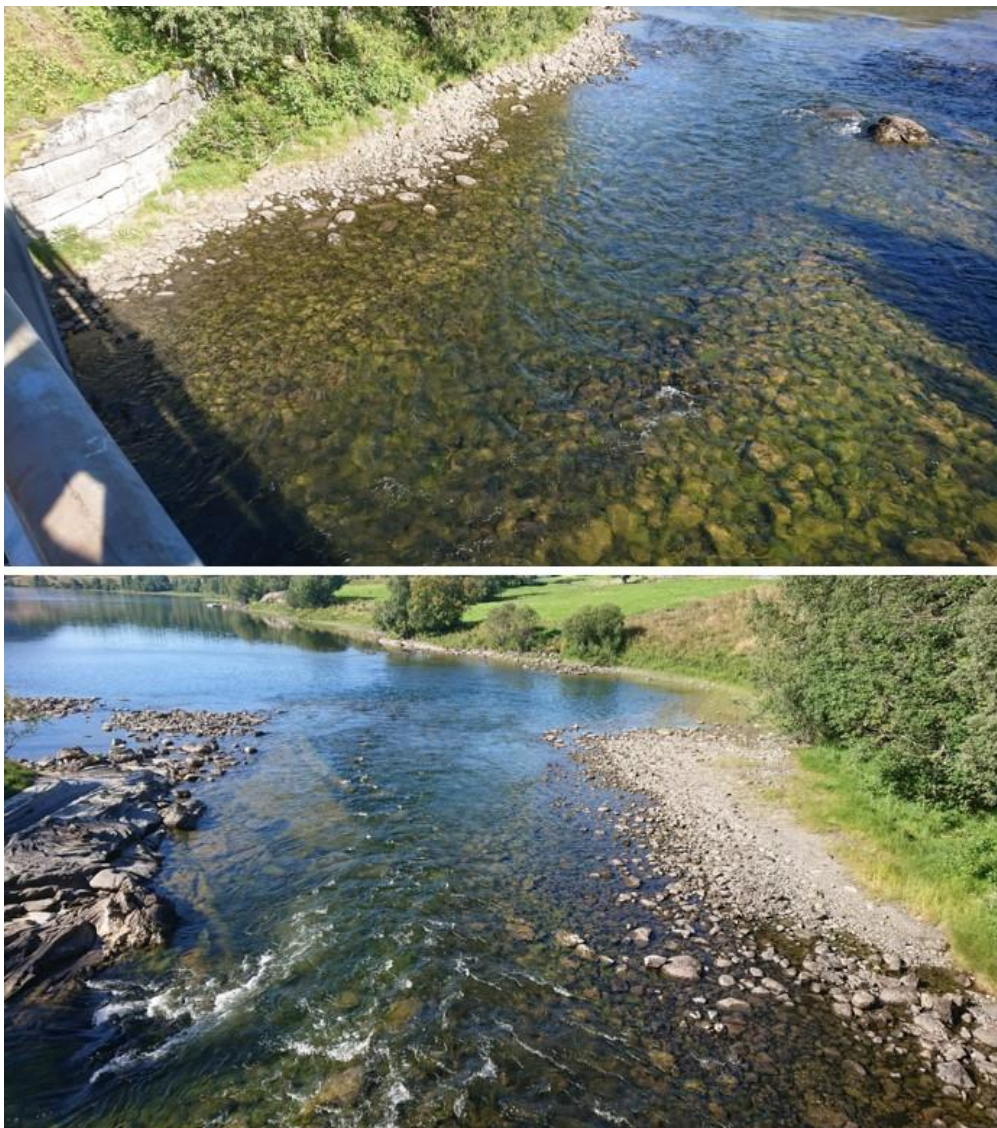
Strykpartiet mellom Mjåvatnet og Fustvatnet fremstår som vitalt, med liten grad av klogging i bunnsubstratet. Partikkeltransport fra veiarbeider oppstrøms har trolig blitt avsatt i Mjåvatnet, som må antas å fungere som et sedimentasjonsbasseng sammen med de øvrige innsjøene i vassdraget. Det er såpass høy vannhastighet på den korte elvestrekningen at de store flommene som intraff gjennom 2020 sannsynligvis har hatt god spylefunksjon.

Figur 22. Elvestrekning mellom Mjåvatnet og Fustvatnet. Øverst: oppstrøms bro. Nederst: nedstrøms bro.

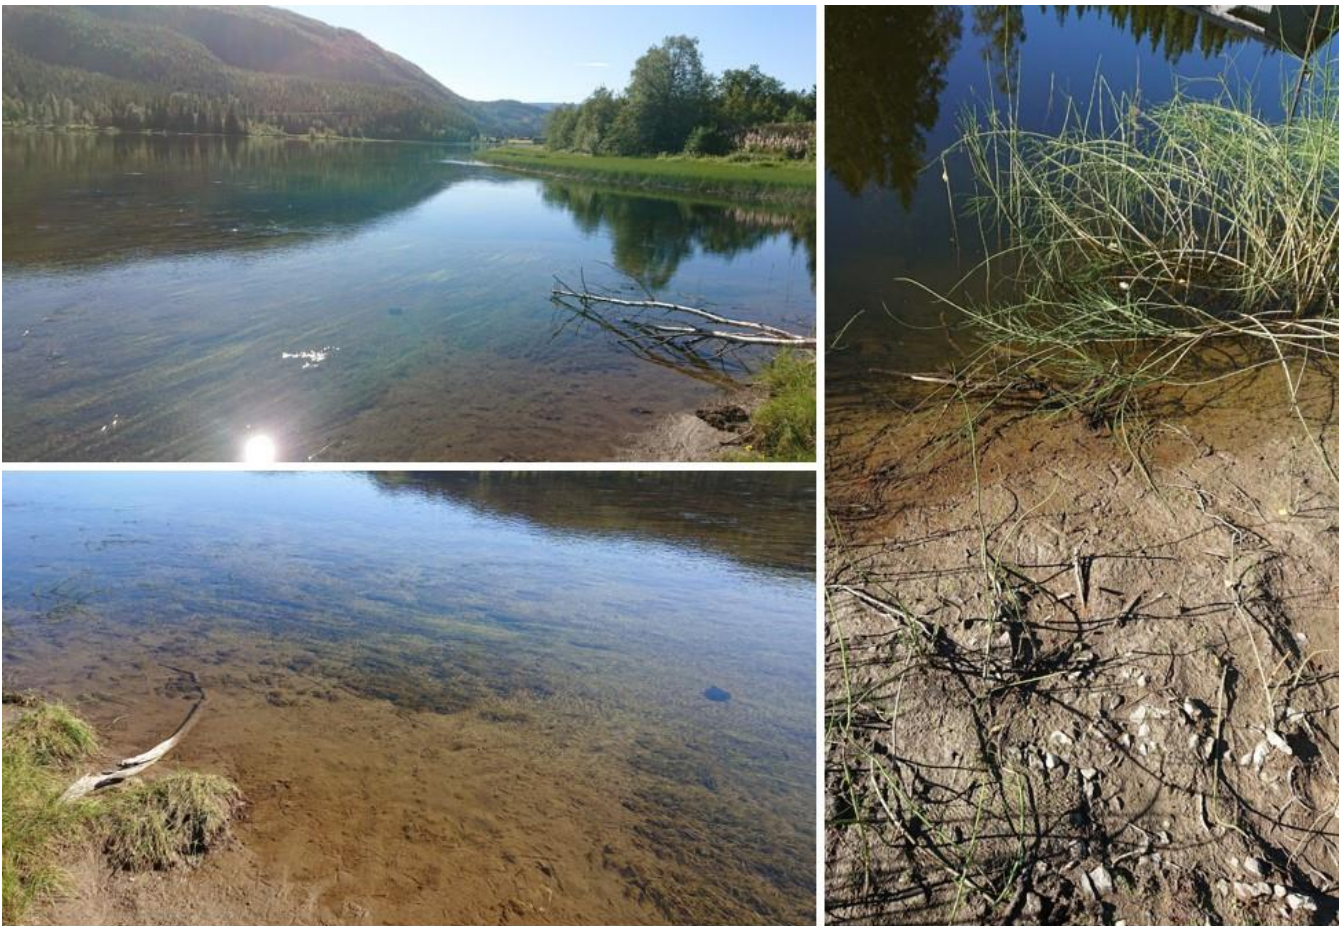
Det er beskrevet av FUSAM v/ Eilert Hatten at anleggsarbeid i og ved Bååga sommeren 2019 medførte såpass betydelig transport av finmasser at bade- og rekreasjonsområdet i Fusta ble evakuert av publikum. Høsten 2020 var det stedvis betydelige forekomster av leire som hadde blitt avsatt i denne delen av elva, uten at det vites hvor stor andel av dette som eventuelt stammer fra anleggsarbeidet med ny E6. Strandsone

Figur 23. Bunnssubstratet i Fustvatnet ved utløpet av Baåga domineres av finstoff.

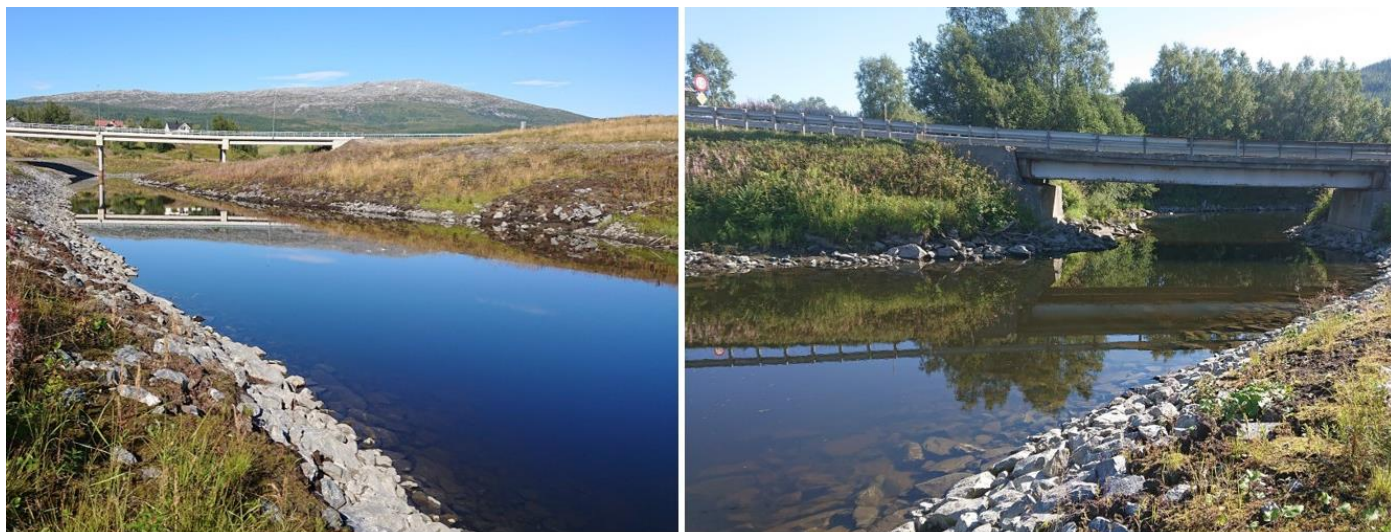
Baåga er vesentlig endret som følge av ny E6, da de nedre deler av elva er erosjonssikret/plastret. Fallgradienten til elva i tiltaksområdet er svært liten og vannet er nærmest stillestående. Dette medfører at elvebunnen er sterkt preget av finsedimenter, med unntak av elvekanten som er sikret med sprengstein. I tillegg er kantvegetasjonen fjernet som følge av erosjonssikringen, noe som reduserer kvaliteten til elvesegmentet betraktelig. Det er de strandnære arealene der sprengstein er dominerende bunnssubstrat som eventuelt har noe betydning som oppvekstområde for ørret. Resterende elvearealer har i dag mer eller mindre kun funksjon som vandringsvei for fisk som eventuelt skal gyte i elva oppstrøms ny E6.

Figur 24. Baåga. Foto t.v.: Sett oppstrøms mot ny E6. Foto t.h.: sett nedstrøms mot gammel E6. Elvekant etablert med plastring/erosjonssikring med sprengstein. Djupålen domineres av finstoff.
