► E6 Helgeland Sør

Undersøkelse av Fustavassdraget etter utbygging

Oppdragsnr.: 5166735 Dokumentnr.: NO-MIL-002 Versjon: J01 Dato: 2021-03-02

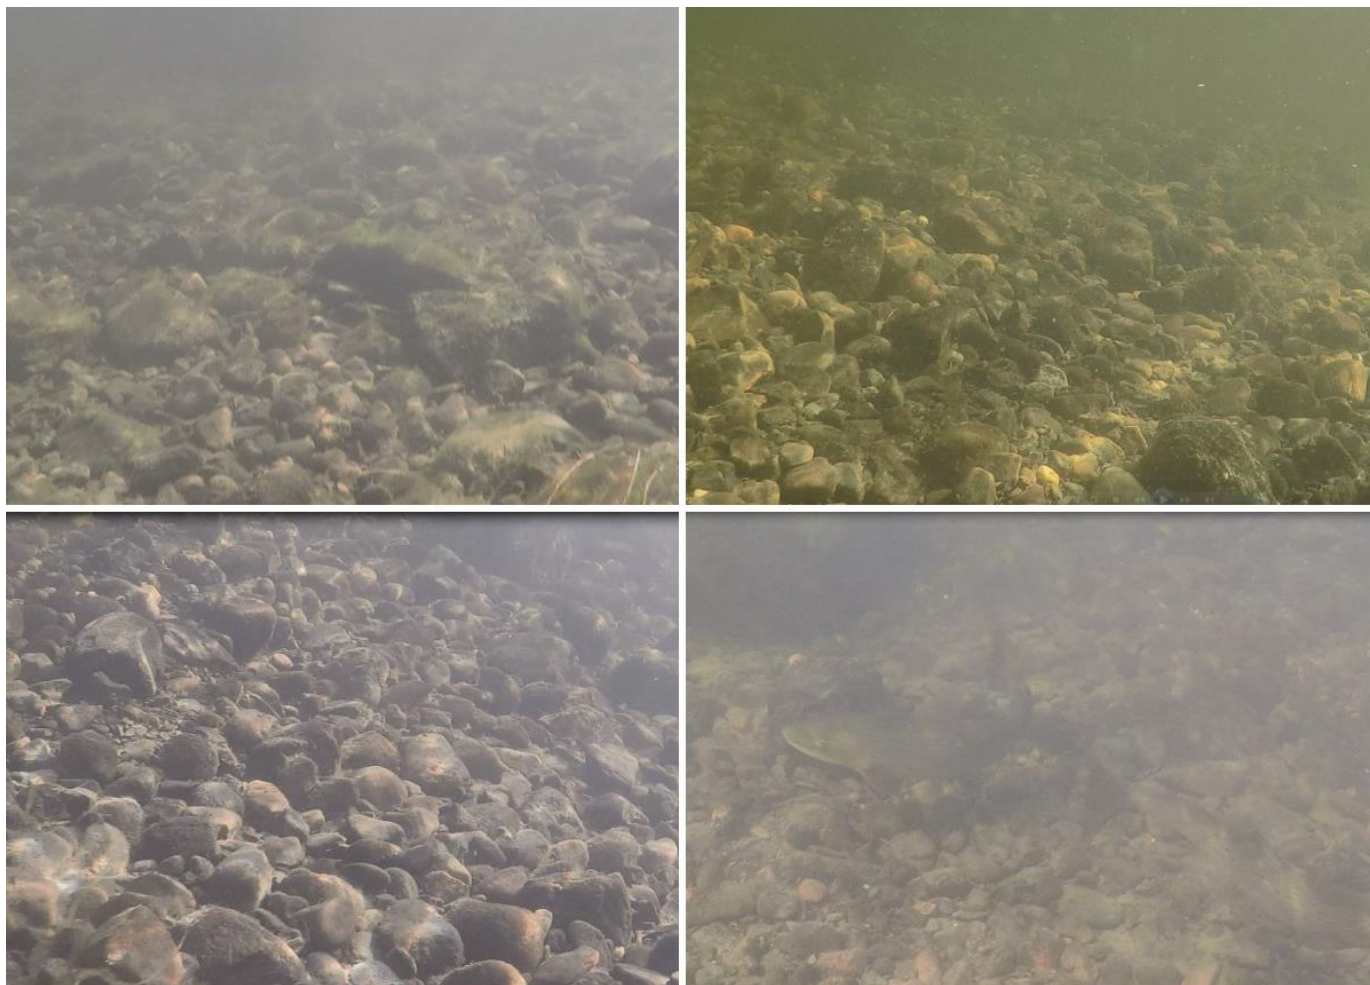
I den første kilometeren nedstrøms trappa (delstrekning 1 i figur 25) fremstår bunnssubstratet gjennomgående som relativt friskt, men stedvis noe armert. I partier med egnet vannhastighet for gyting (> 0,5 m/s) ble det ikke observert unormale mengder med finstoff iblandet elvegrusen (figur 26).

Figur 26. I blankstrøm nedstrøms laksetrappa i Forsmoforsen er det et større område med moderat vannhastighet og egna gytesubstrat. Det kunne ikke observeres unormale forekomster av finstoff høsten 2020. På bilde nederst til høyre kan to smålaks skimtes.

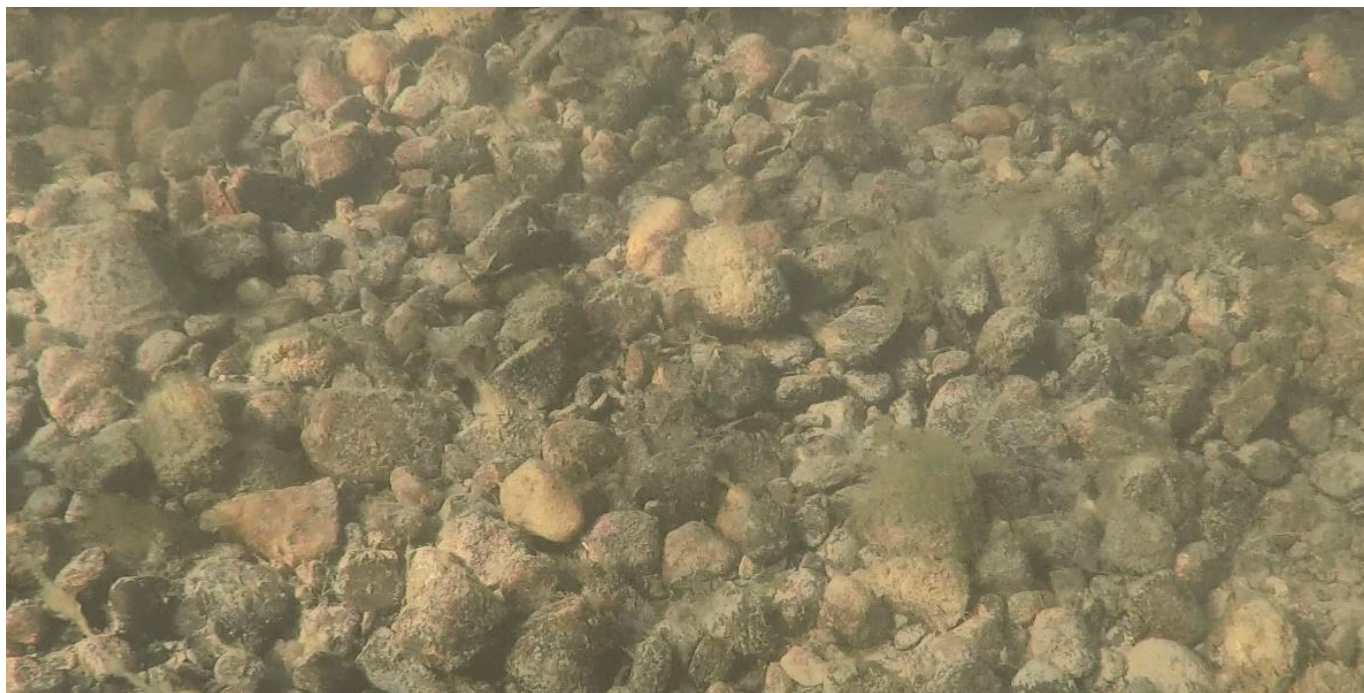
Fra om lag 500 meter nedstrøms fisketrappa kommer imidlertid et rolig elveparti på om lag 200 meter der det stedvis ble observert et tynt lag med tilslamming over bunnssubstratet som består av stein og grov grus (grått polygon i figur 25, foto figur 27). Dette området hadde derimot lav vannhastighet (0,2-0,3 m/s), slik at denne svake graden av tilslamming også kan skyldes naturlig sedimentering.

Figur 27. På en begrenset elvestrekning om lag 500-700 meter nedstrøms trappa ble det observert et tynt lag med finstoff som dekket det øvrige bunnsubstratet. Det var svært lav vannhastighet på strekningen.

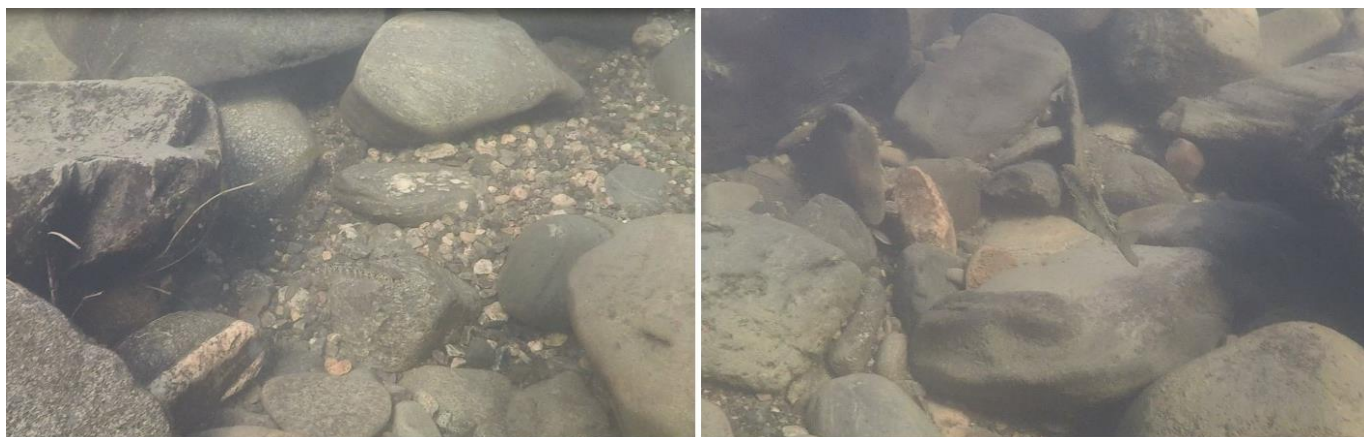
Mot brekkanten ved stryket var det tynne laget med finstoff borte. I mer hurtigrennende deler med grovere bunnsubstrat fremstod substratet svært friskt med mye hulrom (figur 28).

Figur 28. Friskt bunnsubstrat uten nevneverdig grad av klogging oppstrøms strykstrekning en snau kilometer nedstrøms laksetrappa (nedre del av delstrekning 1). Lakseparr kan sees i midten av de to fotoene.

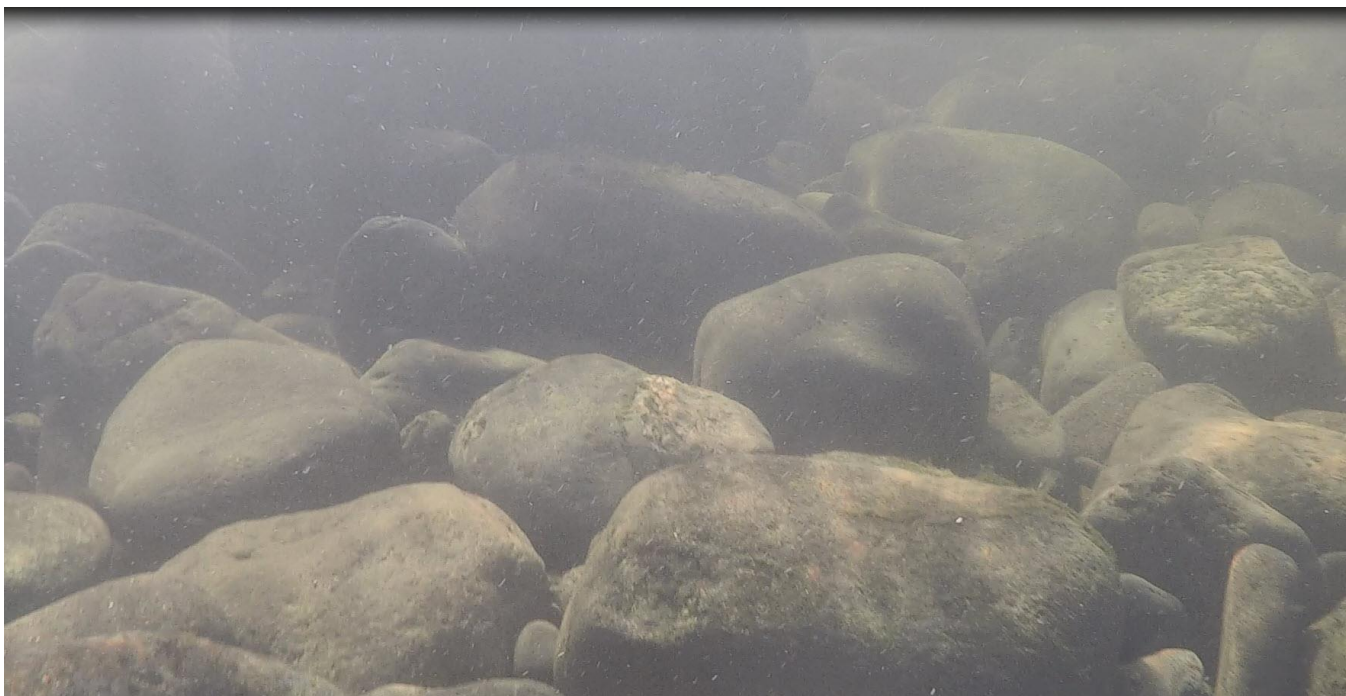
Nedstrøms stryket ved Steinengen (delstrekning 2 i figur 25) var elvebunnen dominert av grovere stein, og her var bunnsubstratet friskt uten klogging (figur 29). Partiets egnethet som oppvekstområde fremstod som meget godt.

Figur 29. Svært friskt bunnssubstrat bestående av stein i elveparti nedstrøms stryket ved Steinenget/ Steinmoen, skaper gode oppvekstforhold for ungfisk.

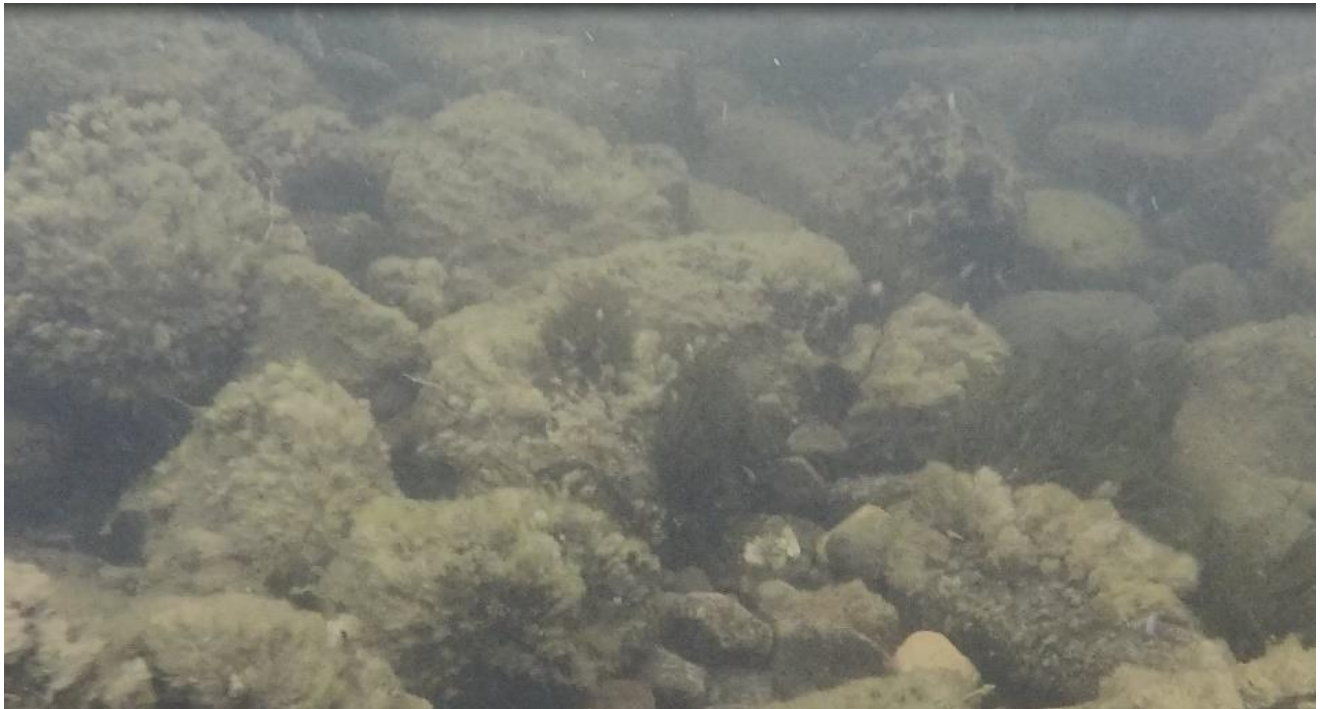
I enkelte stilleflytende partier ved Moen/Haugberg oppstrøms Moheim (delstrekning 3 i figur 25, samt i yttersving av elva der Skalandsvegen går tett inntil Fusta, var det betydelig begroing på bunnssubstratet. Den tette begroingen var svært lokal, med ukjent årsak. Det er mer trolig at dette skyldes belastning lokalt fra organisk tilførsel enn at det skyldes diffus påvirkning fra lenger oppstrøms.

Figur 30. Grovt bunnsubstrat dekket av begroing (muligens kiselalger/heterotrof begroing) i sakteflytende kulp oppstrøms Moheim.

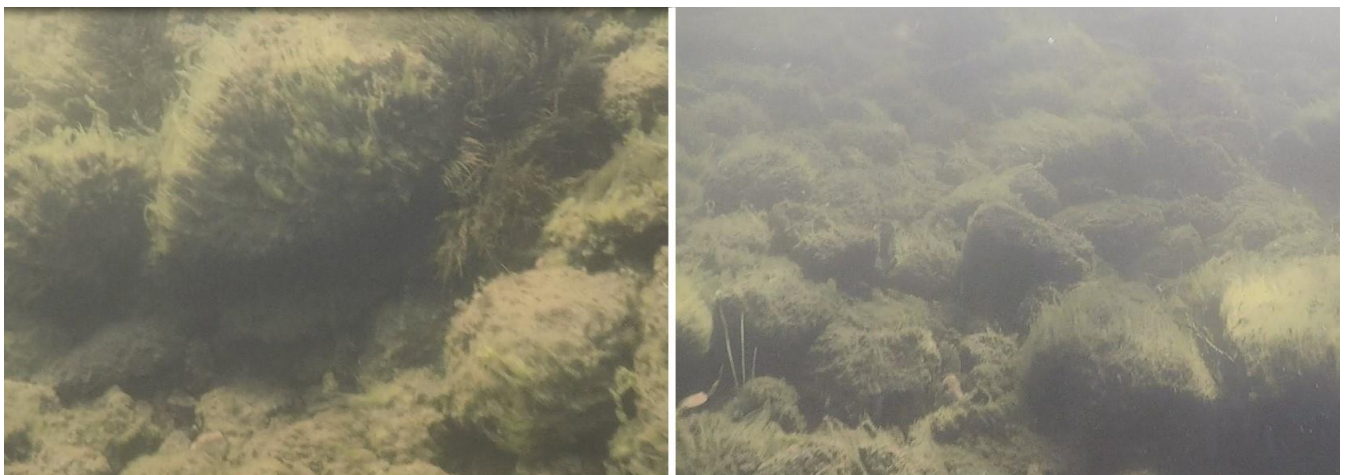
Figur 31. Svært kraftig begroing i elvas yttersving der Skalandsvegen går inntil elva, oppstrøms Moheim.

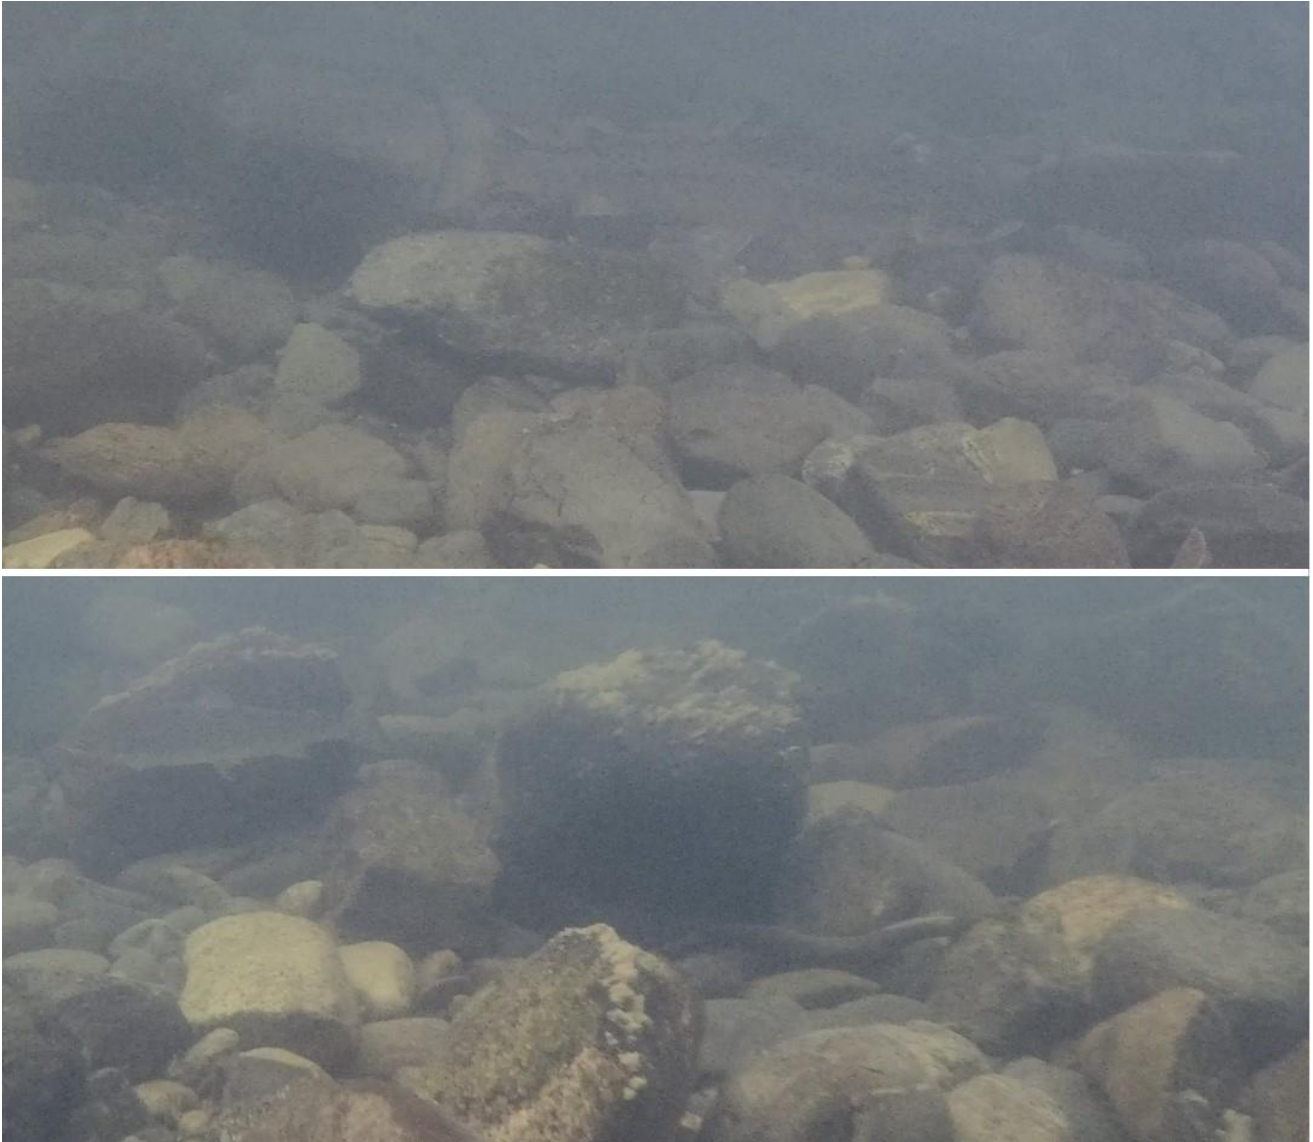
I de mer hurtigflytende delene av elva ved Moheim (blankstrøm/småstryk), fremstod substratet relativt friskt uten vesentlig klogging eller begroing.

Figur 32. I raskt strømmende deler av elva ved og oppstrøms Moheim fremstod bunnssubstratet som friskt. Modeller på foto av substrat er hhv. herr mellomlaks (over.) og frøken smålaks (under).

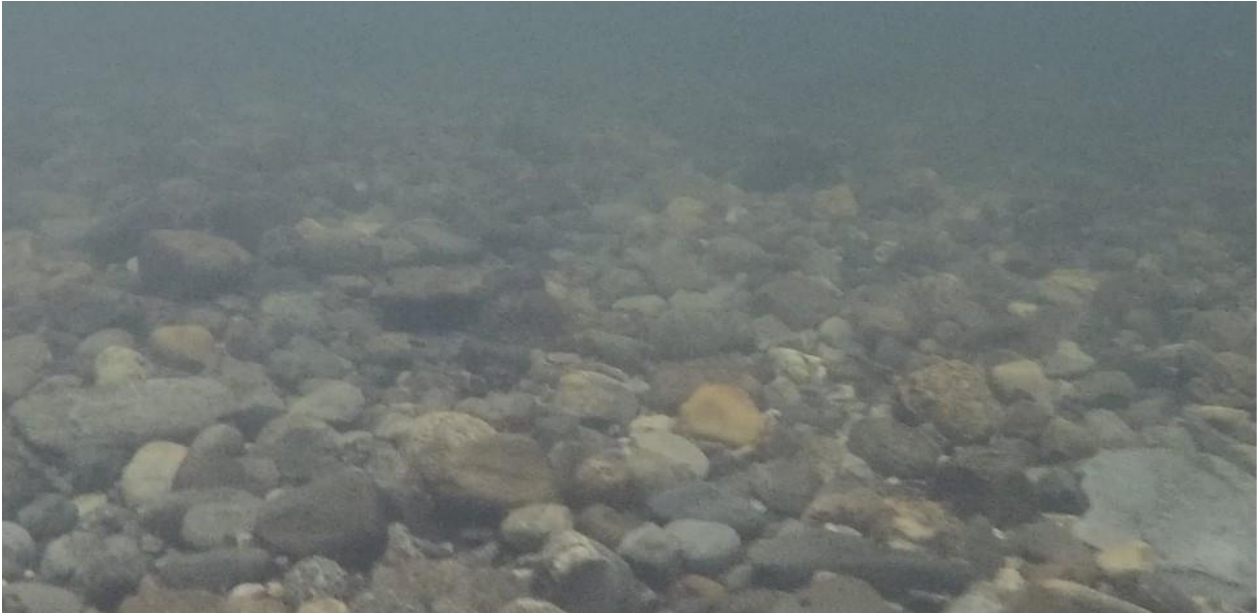
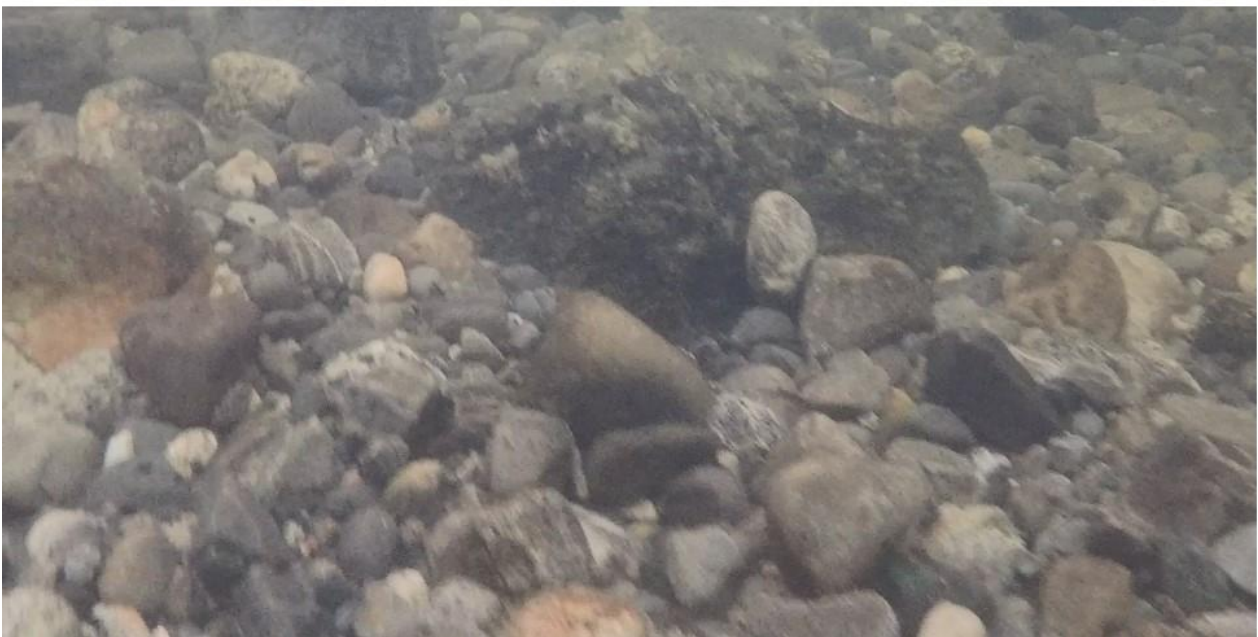
Nedstrøms Moheim (delstrekning 4 i figur 25) var det sammenhengende partier med stein (grovt gytesubstrat). Også dette partiet fremstod vitalt uten synlige påvirkninger av evt. unormal sedimenttransport (figur 33).

Figur 33. Stein i ulike størrelsesfraksjoner, deriblant grov gytegrus, i blankstrømmer mellom Moheim og Veset.

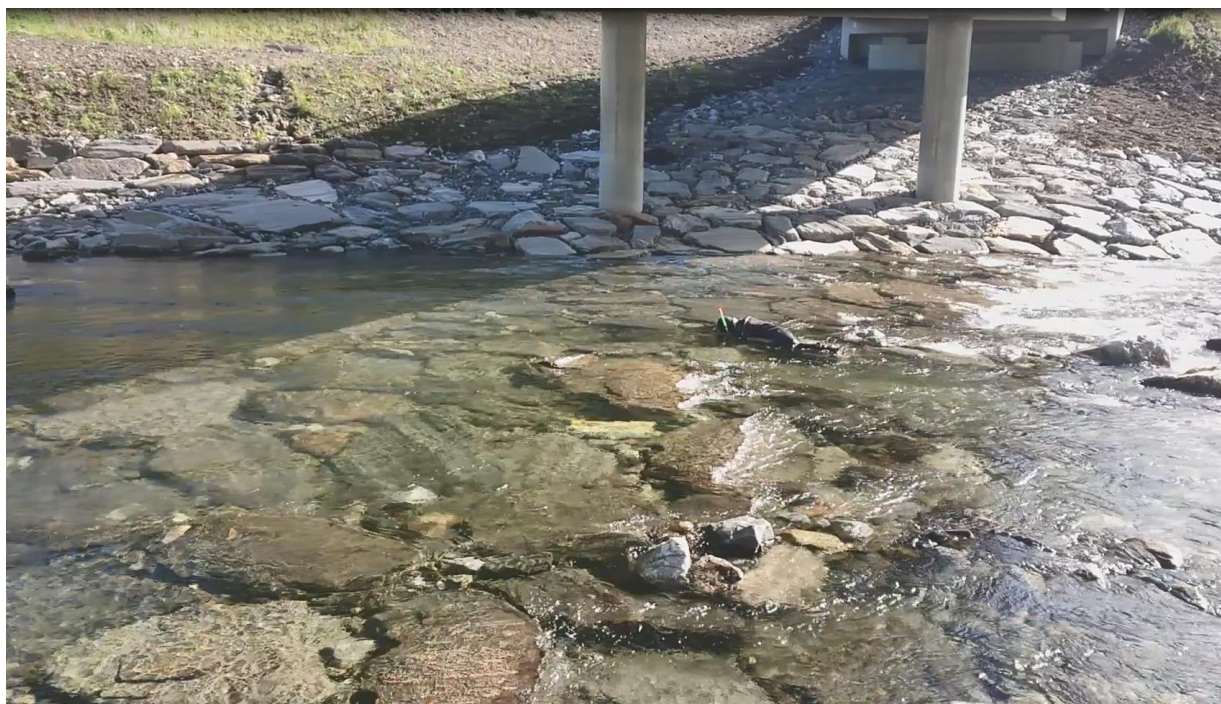
Ved tre transekter var bunnsforholdene vesentlig endret på grunn av ny fylling/plastring i forbindelse med de nyetablerte broene (figur 36 og figur 37). Ved de øvrige transektene var ikke bunnssubstratet endret som følge av anleggsaktivitet. Enkeltvis ble det registrert endringer, men dette er å forvente da eksakt plassering av rammen vil kunne ha til dels stor innvirkning på resultatet. Eksempelvis er det ved ett transekt (transekt 10) registrert svært mye skjul i 2017, men svært lite skjul i 2020. I 2017 ble derimot to av tre ruter beregnet å ha dårlig skjul, mens én rute hadde særdeles mye skjul. Det er derfor viktig å se på vektet skjul over et større område for å kunne estimere om det har inntruffet en endring mellom de to tidspunktene undersøkelsen ble foretatt. Det ble ikke registrert endring i gjennomsnittlig skjul ved de undersøkte stasjonene når alle sammenlignbare stasjoner er medregnet, der det totale gjennomsnittet av vektet skjul var hhv 4,9 og 4,8 i 2020 og 2017 (tabell 2).

Figur 36. Bunnplastring ved transekt 3 og 4 har medført betydelig endring av bunns substrat fra før- til etterundersøkelser av skjul/hulrom.

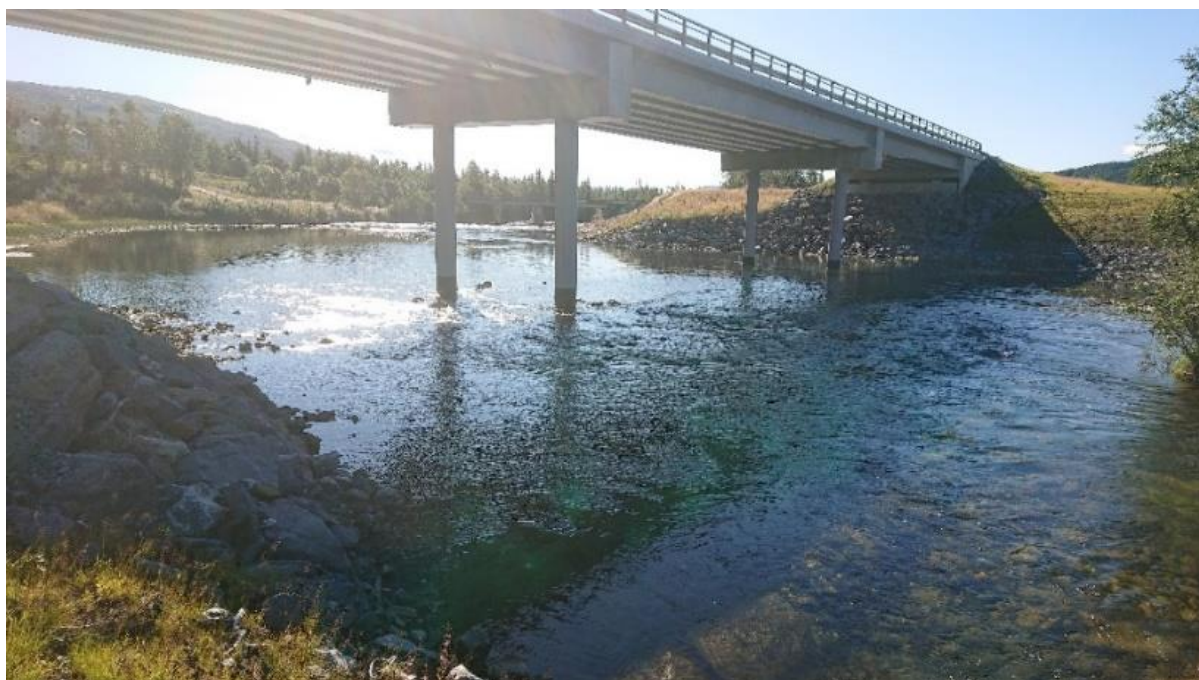
Figur 37. Ny erosjonssikring med sprengstein på oppstrøms side av ny bro ved transekt 8 har medført betydelig økt skjul i forhold til før-situasjon.
