# TERRATEKNIKK

## Mudring i Otra ved Dåsnes –Evje og Hornneskommune

*Miljøundersøkelser og bistående informasjon for behandling av mudringssøknad*

Terrateknikk notat 4 – 2019

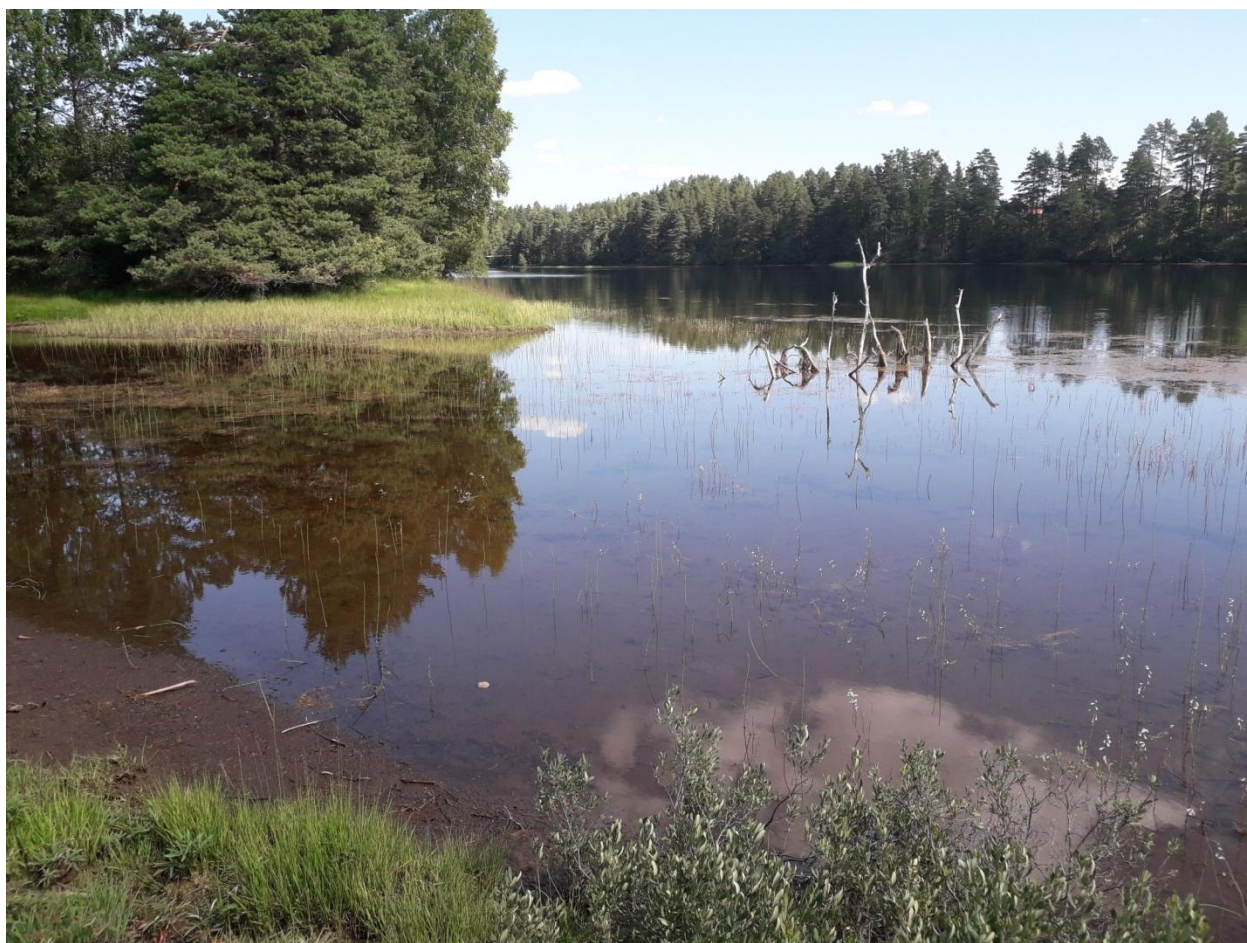
*Planområdet omfatter en liten bukt inn i Dåsnes, som ønskes mudret for å fjerne kryptis og kryptisvudder og gi plass for småbåtbrygge. Kommunens bilde (over) viser utløpet av bukta sett fra sør, Otra til høyre. Vegetasjonen på vannoverflaten i bukta er kryptisv i mattedannende form. Bemerk mudderbankene.*

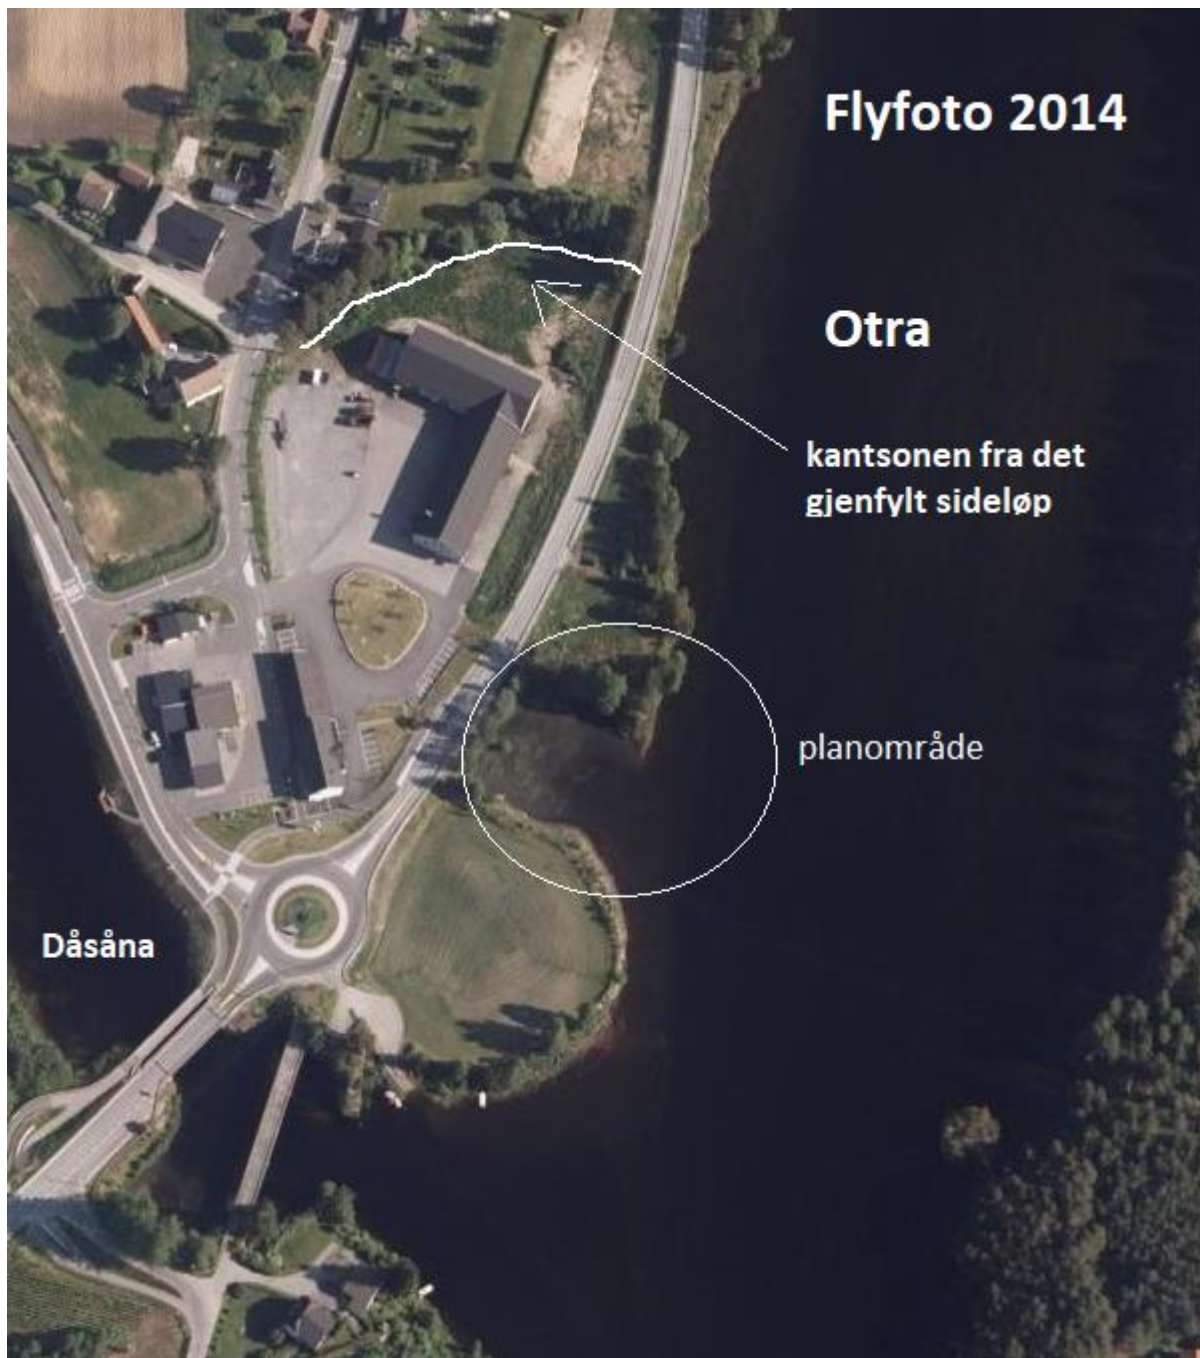
Dages situasjon og planområdet fremgår av kartet under. Det fremstår ikke som det har vært industriell aktivitet i kantsonene mot planområdet etter at dette ble stengt av veifyllingen. Som fremgår av foto under ligger bukta slik til at den ikke mottar strømpåvirkning fra elvestrømmen i nevneverdig grad, men isteden utgjør en bakevje som virker samlende/sedimenterende på partikulært materiale.

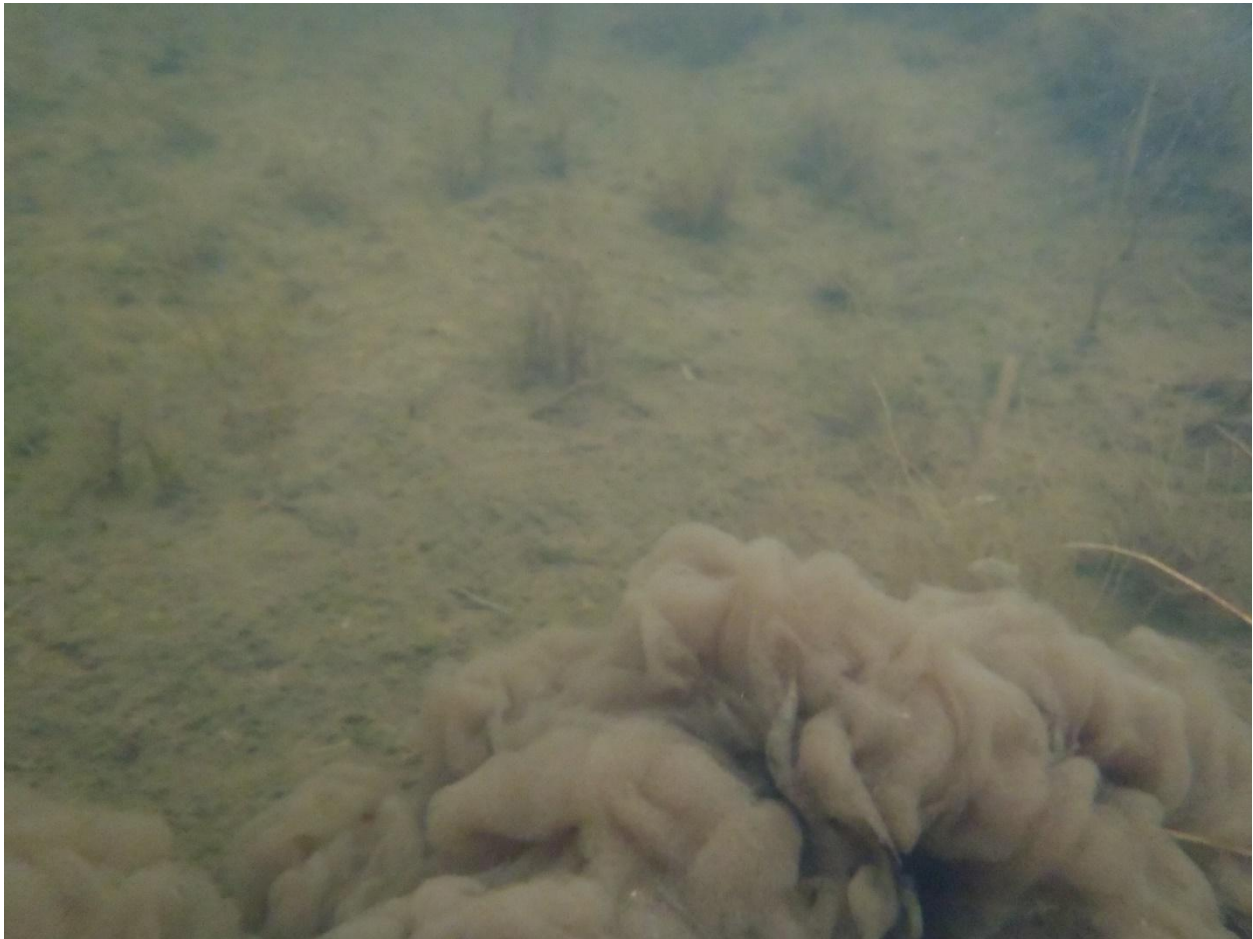
Planområdet ble befart i desember, med begrensede muligheter for å vurdere biologisk aktivitet annet enn sessilt planteliv. Is i innerste del av bukta begrenset undersøkelse av den innerste delen av bassenget, men fremherskende homogen bunn både med hensyn til sedimenttype/substratsituasjon og planteliv gjør at befart område vurderes å være representativt for planområdet. Typisk situasjon på ca 0,8m dyp, som er midlere tiltaksdyp, Mindre rosettplanter av krypsiv utgjør et typisk innslag på dette dypet; bestandene er tettere og mer storvokste i andre deler av planområdet. Bemerk mudderskyen i bunnen av bildet; over hele planområdet består bunnssubstratet av flyktig finpartikulært mudder som lett går i resuspensjon. Under det flyktige mudderet finner man siltig materiale med en viss klebeevne, typisk for bunn man gjenfinner i hele nedre og stilleflytende del av Otrabassenget.

Observasjon av mudringsskyene viste at det var ubetydelig om noen vannbevegelse i planområdet under befaringen. Dette på tross av at vannbevegelsen i Otra vil ha vært i området over  $100 \text{ m}^3/\text{sek}$ . Det er derfor sannsynlig at det bare er ved høyere vannføringer at det kan bli satt opp elvestrøm med virkning inn i bukta. Ut fra beliggenhet og topografi er det sannsynlig at man ved store vannføringer kan settes i gang en virvel (høyregående) i munningsområdet i bukta. En slik virvel vil ha høyest hastighet hvor den igangsettes (elvestrømmen) og gi opphav til avsetning av materiale i virvelen inne i bukta.

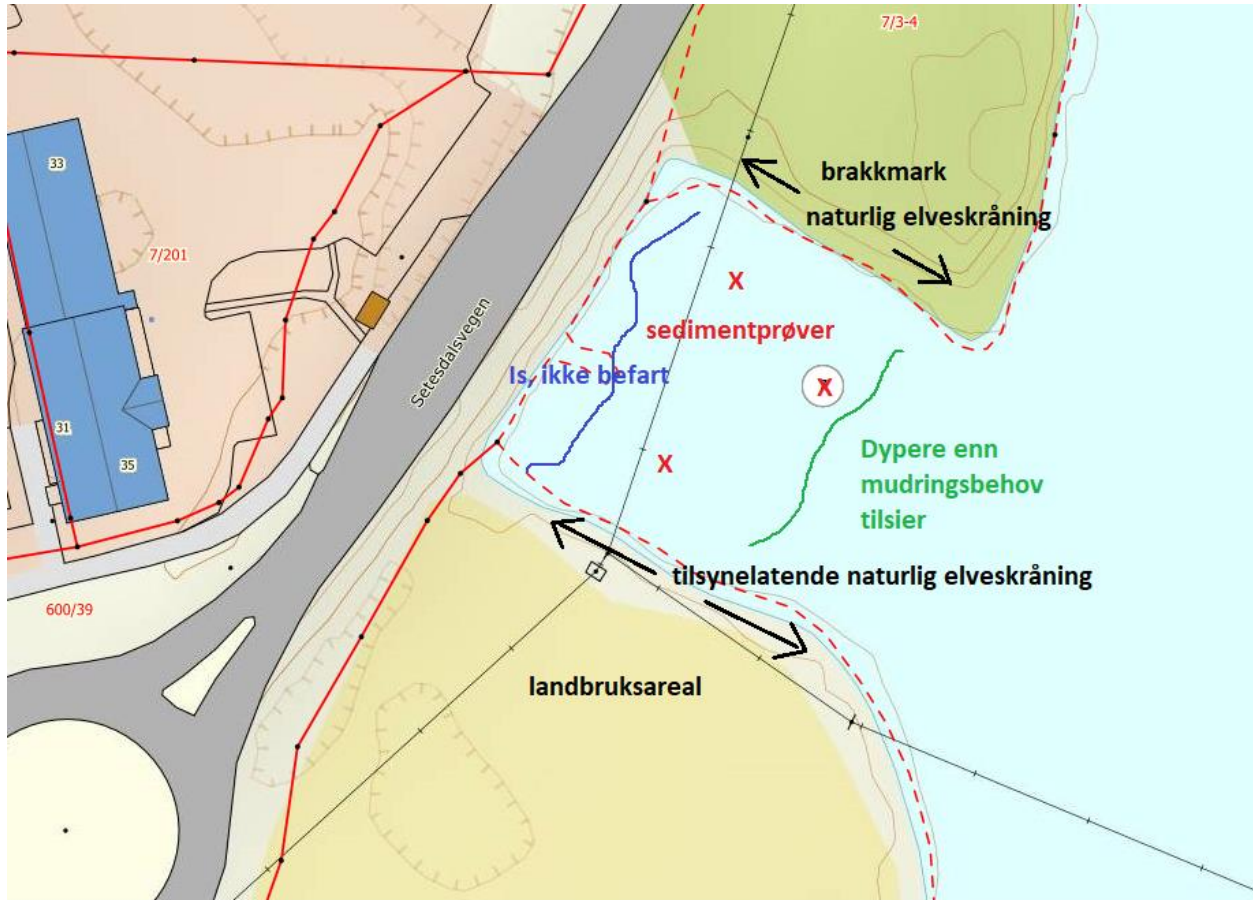
Miljøgifter: Prøvetaking av sediment ble utført manuelt fra tre posisjoner i planområdet jf. kart under. Mot elv overstiger vannndyp nødvendig vannndyp for båt plasser. Grense omtrentlig.

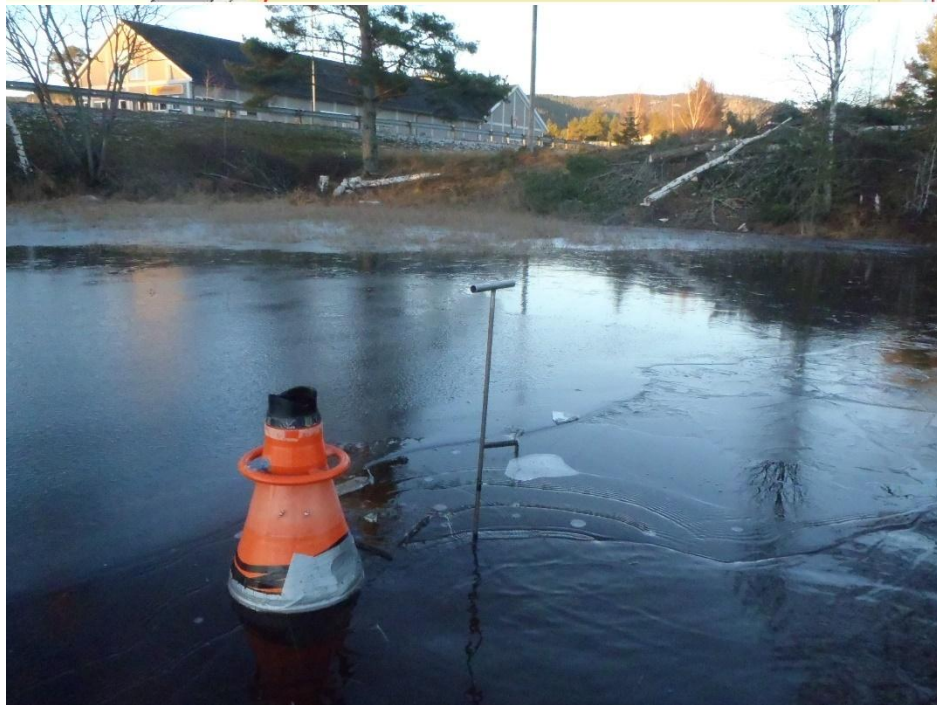
Foto til venstre er mot sørvestre hjørne i bukta veifylling er av stein og utgjør sperrende terreng mot gammelt sideløp
