# Kartlegging av landbruksinteresser i foreslåtte verneområder i Fredrikstad og Våler

Statsforvalteren i Oslo og Viken, klima- og miljøvern avdelingen –  
rapport 3/2023

# RAPPORT FRA KARTLEGGING AV LANDBRUKSINTERESSER I FORESLÅTTE VERNEOMRÅDER

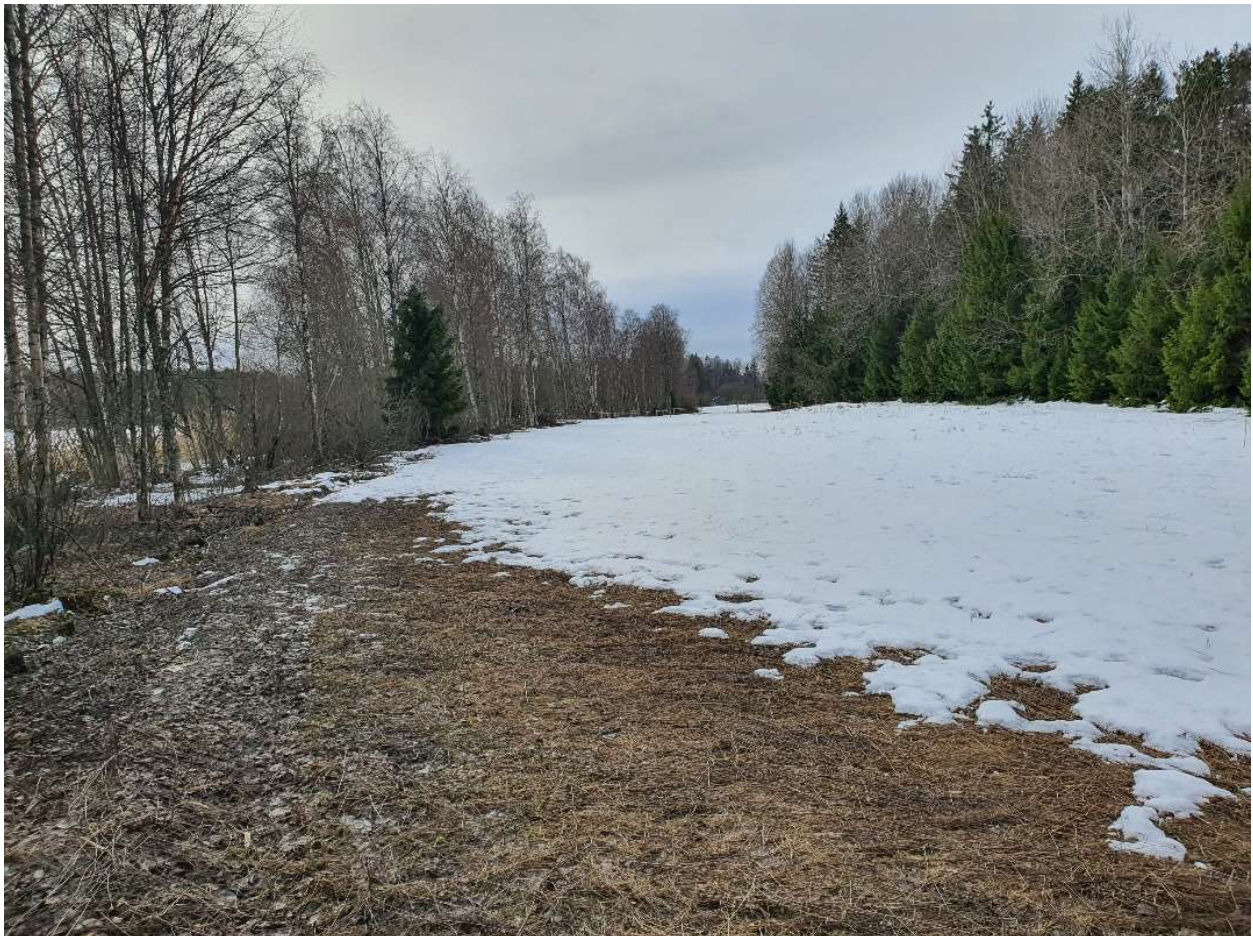
Noen skifter langs vassdraget er lange og smale. Disse arealene blir fort preget av skygge og dårlig vekst hvis kantsonen ikke blir vedlikeholdt, fornyet og holdt nede. Kulturplantene er avhengig av lys for å utvikle seg og gi god avling. Bilde under viser et slikt eksempel. Hvis kantvegetasjonen får utvikle seg fritt her i 10-20 år fremover, vil skyggevirksomheten gjøre stor skade og redusere avlingspotensialet. Antagelig vil slike arealer tas ut av drift og bli liggende brakk, selv om dette vil stride mot jordloven og driveplikten. Ønskelig vedlikehold for slike arealer i fremtiden vil være en fortløpende fornyelse av vegetasjon, der gamle trær i kantsonen tas ut og nye friske trær etableres.

Gammel vegetasjon og store trær i kantsone mot sjøen

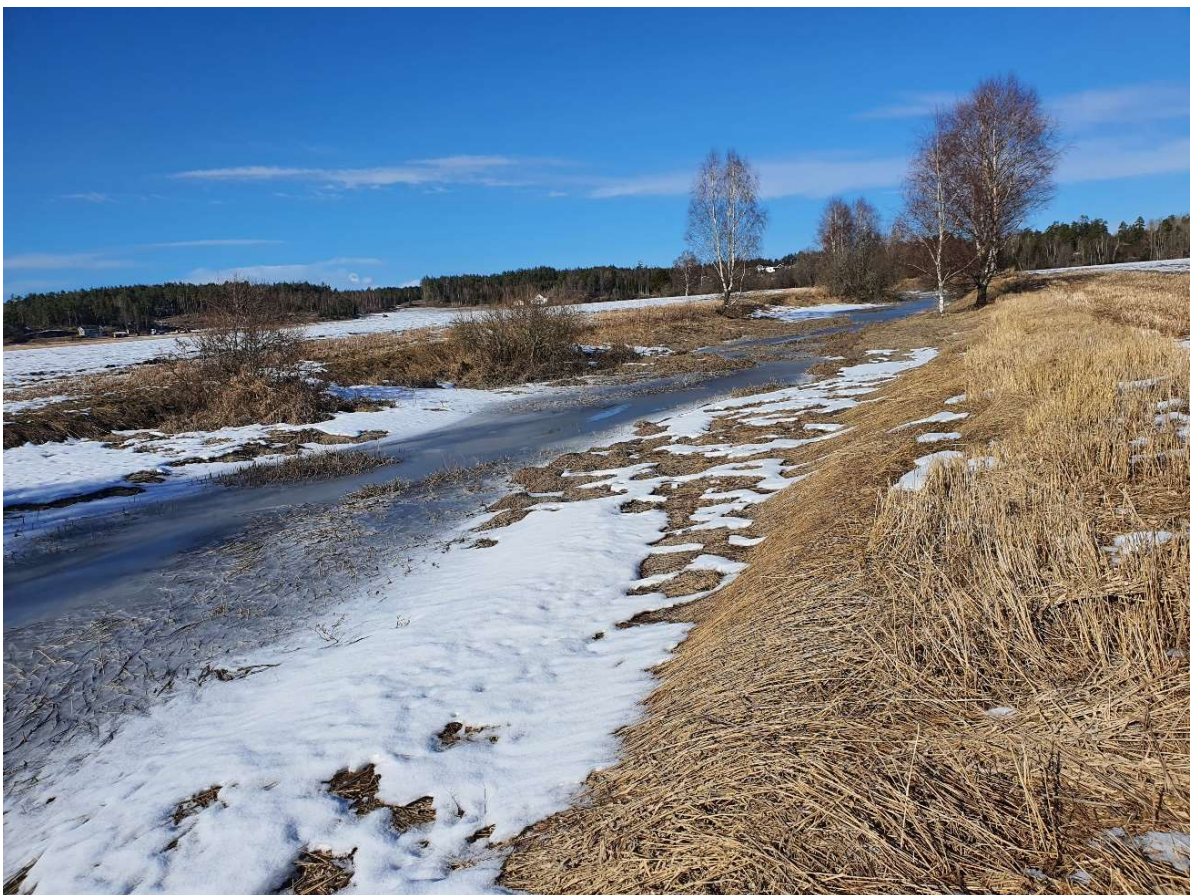
Leieelva i nord har nedslagsfelt fra store områder i nord og vest. Det er derfor svært viktig at denne elva holdes åpen og ikke gror igjen. Kantene er brattere jo lenger nord en kommer. Ved høy vannstand i fjorden, presses vannet innover og vannet blir stillestående. Dette medfører at sedimenter faller til bunnen og bygger seg opp. Elva vil derfor ha et regelmessig behov for rensing og utgraving av sedimenter. På denne måten fungerer Leieelva som en fangdam, og fangdammer har et regelmessig vedlikeholdsbehov. Hyppigheten varierer, men ca. hvert 10 år kan anslås som behov for rensing.

Leieelva med rester av sedimenter og nedvisnet vegetasjon

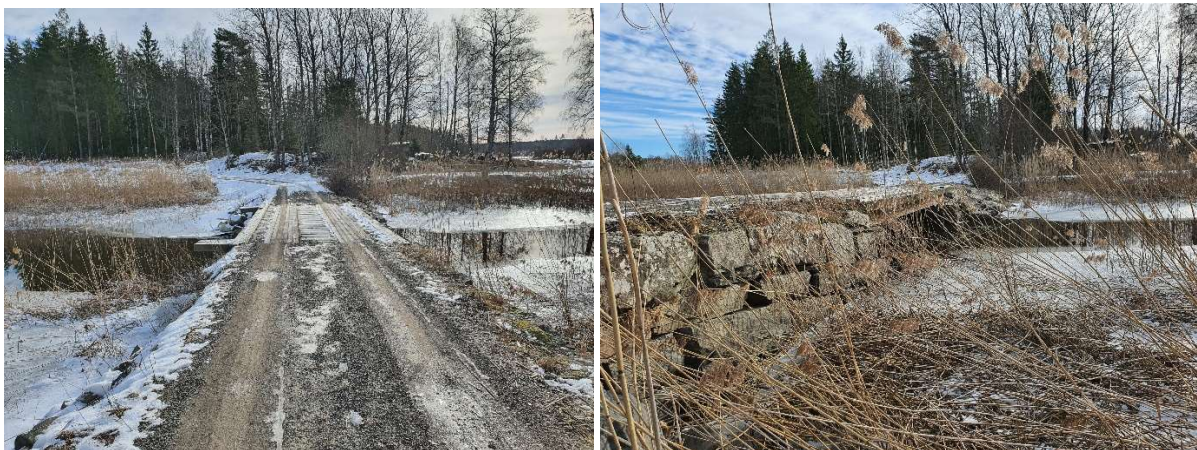
Eneste adkomst til Blixøya er over ei eldre bru nord på øya. Her foregår all transport med landbruksmaskiner og utkjøring av tømmer, i tillegg til all transport til hyttene på øya. Denne brua trenger oppgradering og vedlikehold for å tilfredsstille dagens krav til sikkerhet.

Bru over til Blixøya, eneste adkomst til arealene.

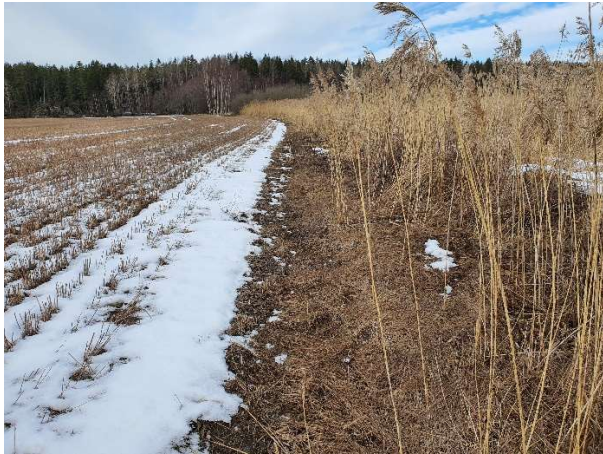
Nord på Blixøya og sør på Kjærnesodden gror siv inn på dyrket mark. Vanlig praksis og vedlikehold gjennom mange år har vært å slå siv på frossen mark og dermed holde det i sjakk. Dersom dette ikke blir utført vil sivet konkurrere med kulturplantene og avlingene kan bli svært redusert.

Vegetasjon med siv vokser ut mot dyrket mark

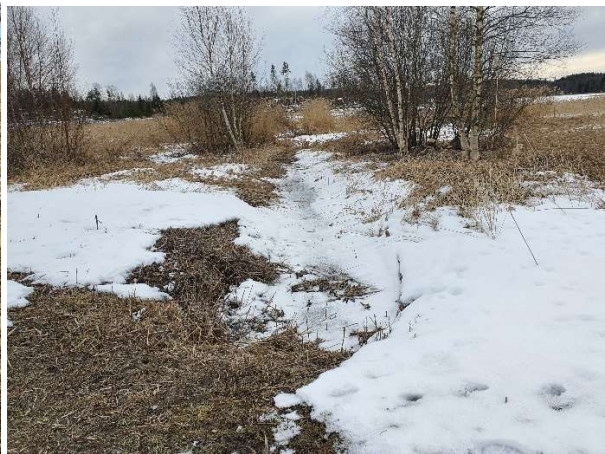
Gjengrodd utløpsgrøft gjennom kantsonen

Grøfteutløp er antagelig mye gjengrodd på Blixøya og det er behov for å finne disse og sette de i stand. Små arealer er avhengig av å holde kantvegetasjonen lav for å få lys inn på dyrket mark. Skyggevirkingen reduserer avlingspotensialet på slike arealer. Dersom kantvegetasjonen vokser seg stor og ikke kan vedlikeholdes og fornyes, vil små tungt drevne arealer kunne gå ut av produksjon. Et slikt areal er sør-øst på Blixøya, som i dag brukes til hestebeite.

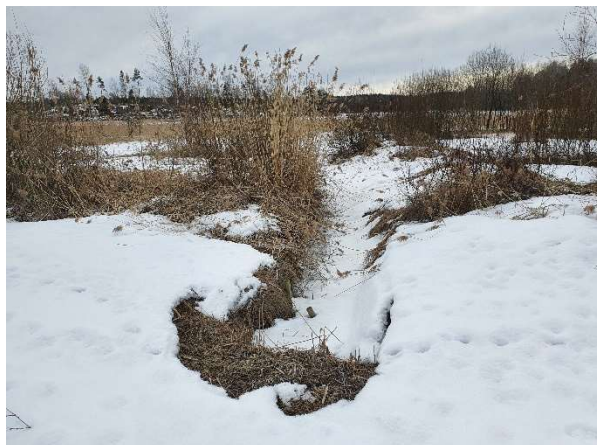
Nord på området er det anlagt fangdam for å rense utløpsvann for sedimenter og næringsstoffer. Denne dammen må jevnlig renses og vedlikeholdes. Utløpet fra denne går i rør mot sjøen og det er åpen grøft de siste meterne før vannet. Grøfta må holdes åpen for at fangdammen skal fungere etter intensjonen.

Utløp fra fangdam mot sjøen må ofte renses for siv og sedimenter

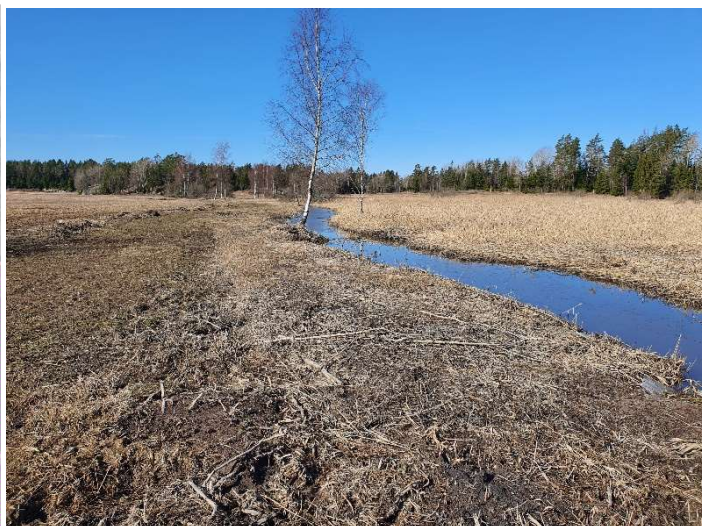
Hele vika vest og nordover, bilde under, er gjengrodd og fremstår som et våtmarksområde. Det går en åpen bekk gjennom området som leder ut overvann og dreneringsvann fra store arealer dyrket mark og utmark. En eldre 300 mm betonglukking har utløp i den sør-vestre delen av bekken. Dreneringssystemer fra større arealer dyrket mark er avhengig av at denne bekken holdes åpen og sikrer utløp. Bekken må derfor renses jevnlig og holdes åpen. Hyppigheten og behovet for rensing avhenger av sedimentering, flomsituasjoner og vekst av sivplanter. Hvert 3-8 år kan antas som en normal vedlikeholdsperiode.

Bekk gjennom våtmarksområdet som må holdes åpen og fri for vegetasjon

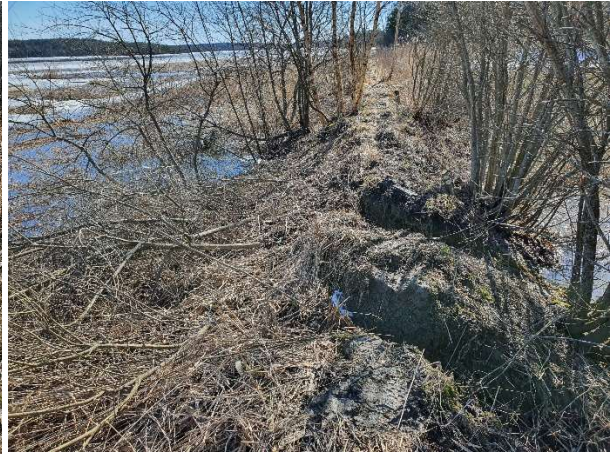
Store arealer dyrket mark i nordre del av Mosserosflasken, ligger under vannstanden i Vansjø. Det er bygd opp høye voller/demninger mot Vansjø, for å holde vannet ute. Disse demningene trenger årlig vedlikehold og reparasjoner, og den må fortløpende og etter behov holdes i stand. Brudd på demningene vil føre til oversvømmelse av store arealer dyrket mark.

Skader på demning, må repareres fortløpende.

**Ved et eventuelt vern av området vil det være svært viktig for opprettholdelse av matproduksjonen i området at disse vollene/demningene kan vedlikeholdes og holdes i god stand. Dette må kunne utføres så fort behovene for dette melder seg og uten omfattende søkeprosesser.**

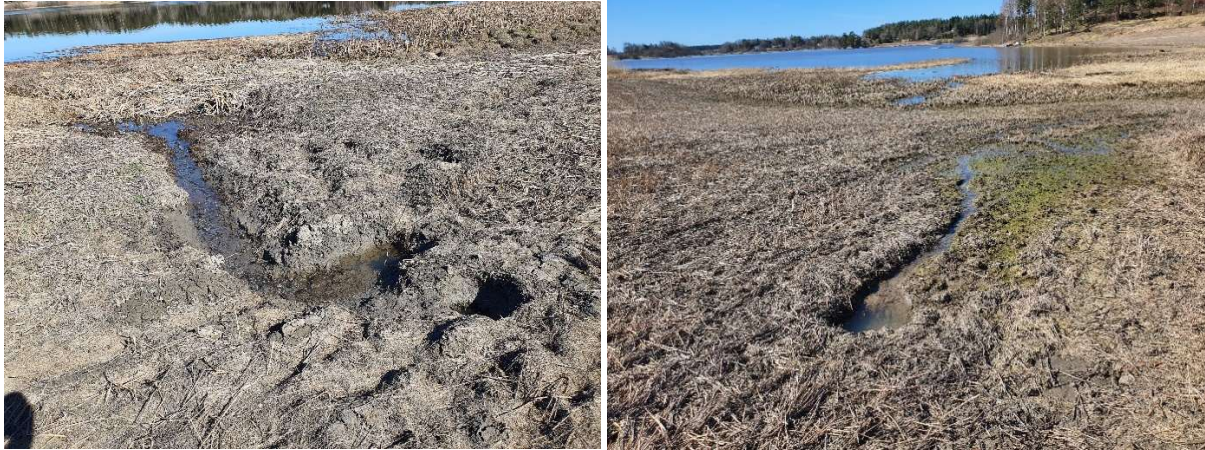
For å opprettholde matproduksjonen er en helt avhengig av god dreneringstilstand på arealene. Derfor er utløp fra dreneringsanlegg svært viktig å vedlikeholde. Åpne grøfter må vedlikeholdes og holdes åpne og normalvannstanden så lav som mulig for at vannet skal komme ut av dreneringsrørene. Der rør blir stående under vann, vil en få opphopning av vann i rørene og en vil kunne få synkehull på dyrket mark. Dette igjen kan føre til erosjon og utvasking av næringsstoffer.

Synkehull, erosjon og fuktige partier årsaket av dykkede utløpsrør

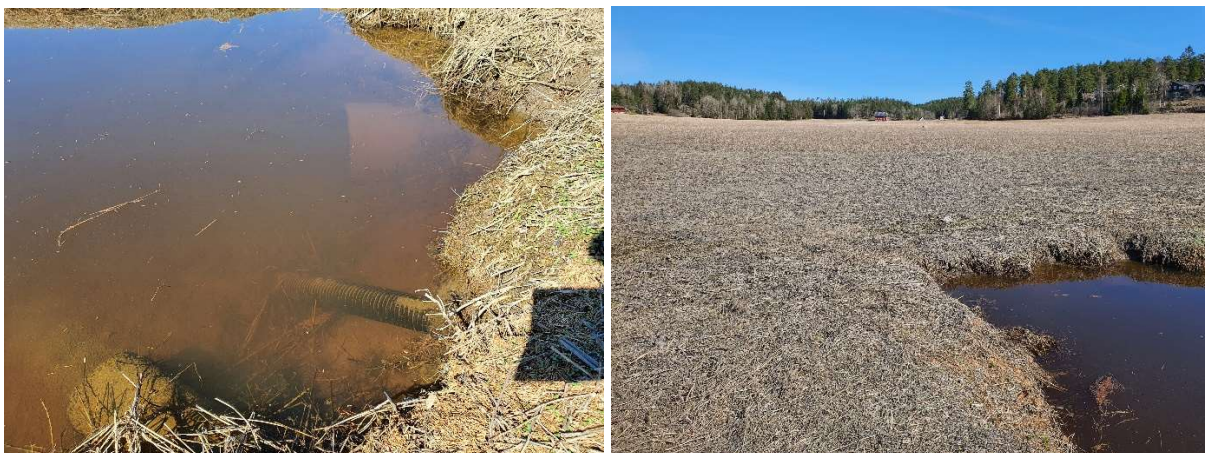
Gjennom store arealer dyrket mark i nord-øst, går en eldre lukkeledning. Denne leder ut vann fra et stort nedslagsfelt. Under befaringen lå dette utløpet dykket, og vannet sto derfor langt inn i rørgata. For jordbruksproduksjonen rundt vannet er det derfor viktig at normalvannstanden i Bjørnerødvannet holdes så lav som mulig i fremtiden. Vannstanden har økt de senere år og vil antagelig øke fremover med økt gjengroing og tilførsel av sedimenter fra Høbølelva.

Dykkede utløpsrør og høy vannstand i Bjørnerødvannet

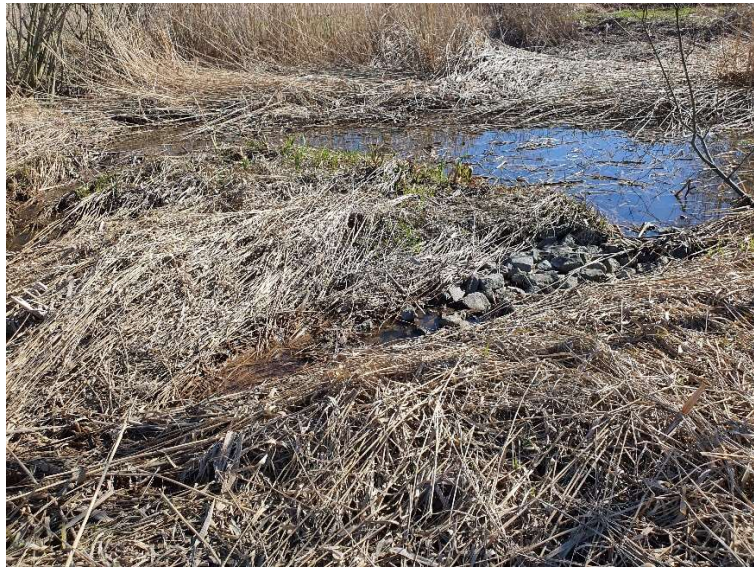
Samme sted er det anlagt en fangdam før utløpet av Skirødbekken. Denne fangdammen er avhengig av regelmessig vedlikehold, spesielt av terskler og tømning av sedimenter.

Terskel i fangdam ved utløp av Skirødbekken

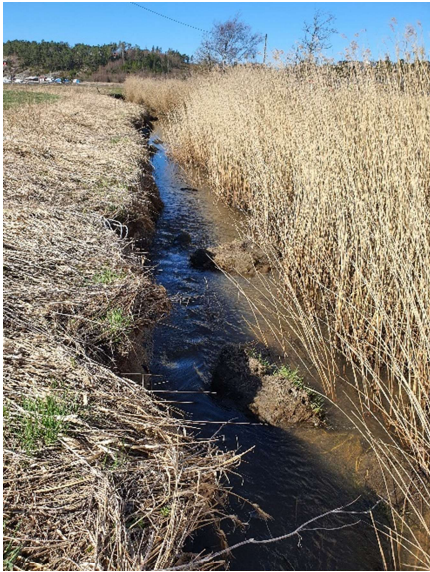
Husebybekken/Bossumbekken, som har utløp i Elingårdskilen, leder vekk vann fra et stort nedslagsfelt og har stor vannføring. Langs bekkeløpet er det svake kanter og erosjon langs vassdraget er et stort problem. Dette gjør at partikler sedimenterer og legger seg langs utløpet. Det er derfor viktig med vedlikehold og rens av utløp for å hindre turbulens på vannstrømmen og videre erosjon i kantsonen. Mudring videre ut i sjøen er også svært aktuelt og viktig tiltak for å holde utløpet åpent. Bølger og pålandsvind fører partikler innover, mens erosjon fra bekkekanter fører partikler ut

bekkeløpet. Alt samles til slutt ved utløpet og dette vil med årene tettes helt og normalvannstand i bekkeløpet vil dermed heves.

Svake kanter og erosjon fra Husebybekken

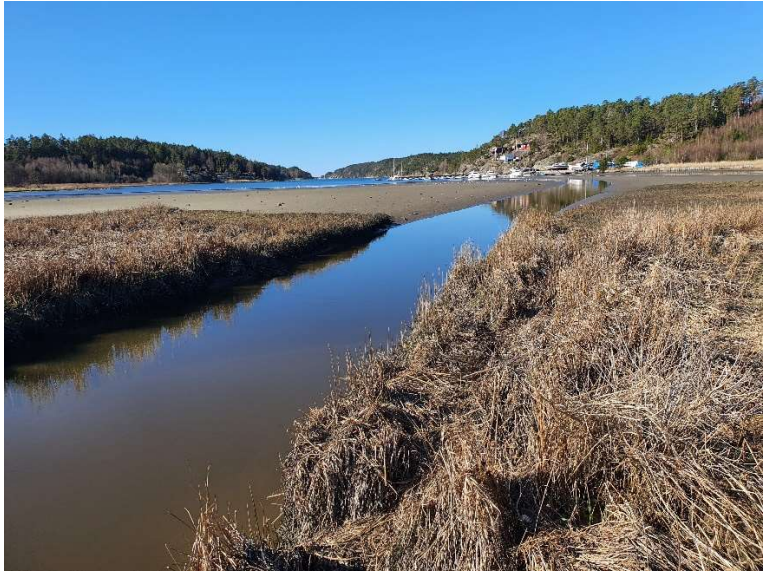
Utløp til sjøen fra Husebybekken

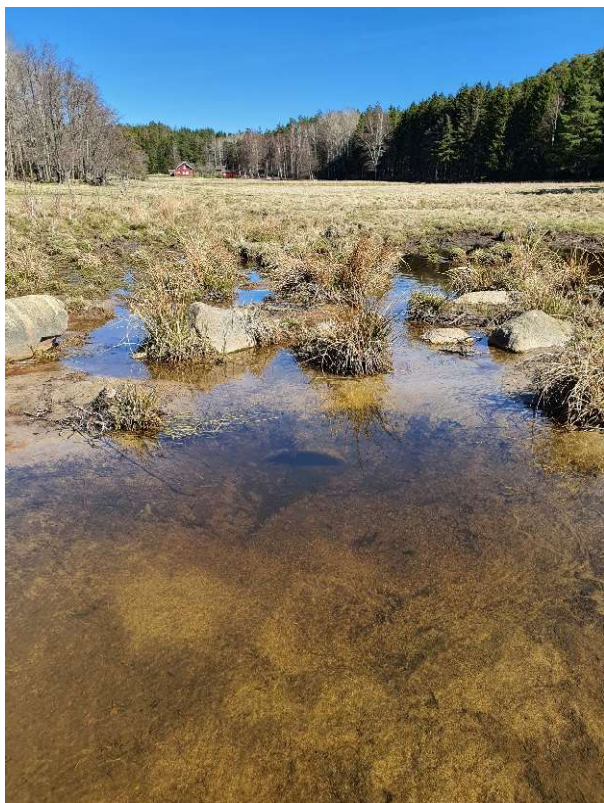
Gjennom arealet går det en eldre lukkeledning som leder ut vann fra et stort nedslagsfelt. Dette er et betongrør som starter med 150 mm og økes til 400 mm nedover traseen. Både innløp og flere steder på traseen har denne ledningen kollapset. Denne trenger derfor reparasjon og utbedring, uansett vern eller ikke av område.

Ødelagt lukkeledning ligger dykket og har ikke utløp

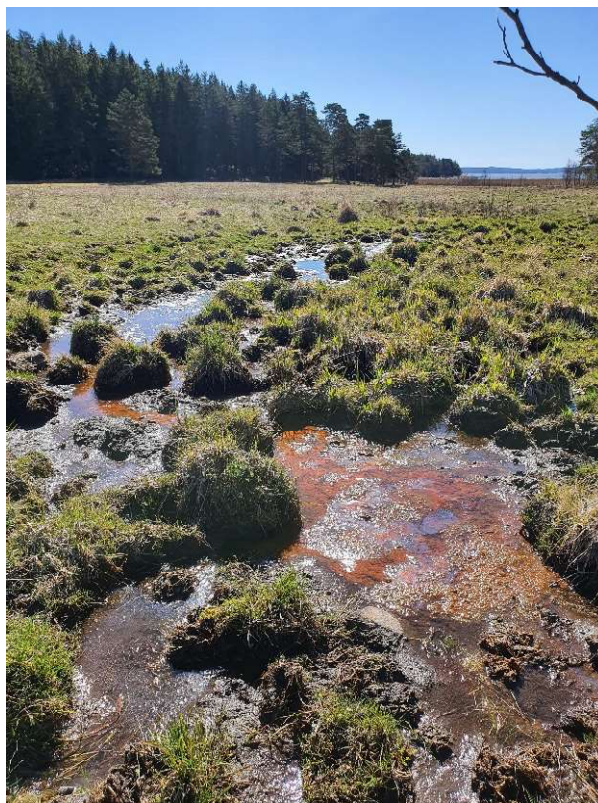
Jernutfelling og oppkomme over lukkeledning
