Risøy, Haugesund

UMOE Eiendom Vest AS

Tiltaksplan for opprydding på land og sjø

DOKUMENTKODE: 216858-RIGm-RAP-003

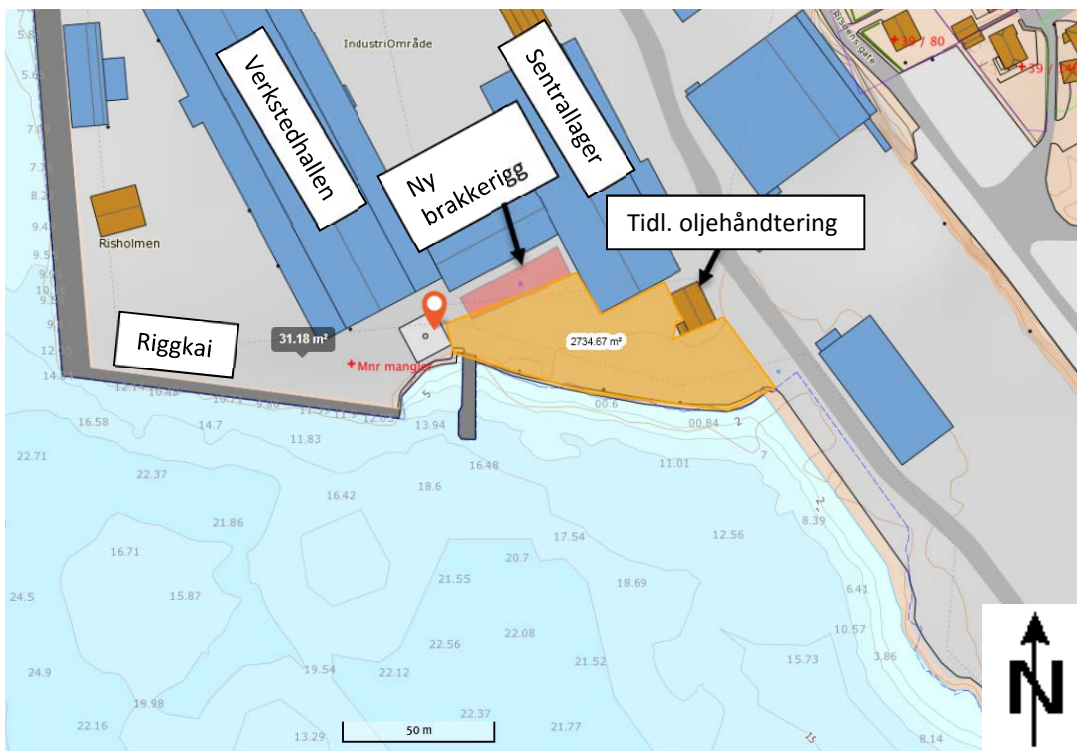
Figur 2 – Potensielt tiltaksområdet på land er markert med oransje og utgjør ca. 3 000 m². Kartgrunnlag fra www.norgeskart.no

Ut fra resultatene i de orienterende undersøkelsene ble det antatt et tiltaksområde på ca. 3 000 m² rundt PG5 og PG6, fra bygg med tidligere oljehåndtering i øst og mot verkstedhallen i vest (anvist på Figur 2). Det er utført supplerende prøvetaking i dette området.

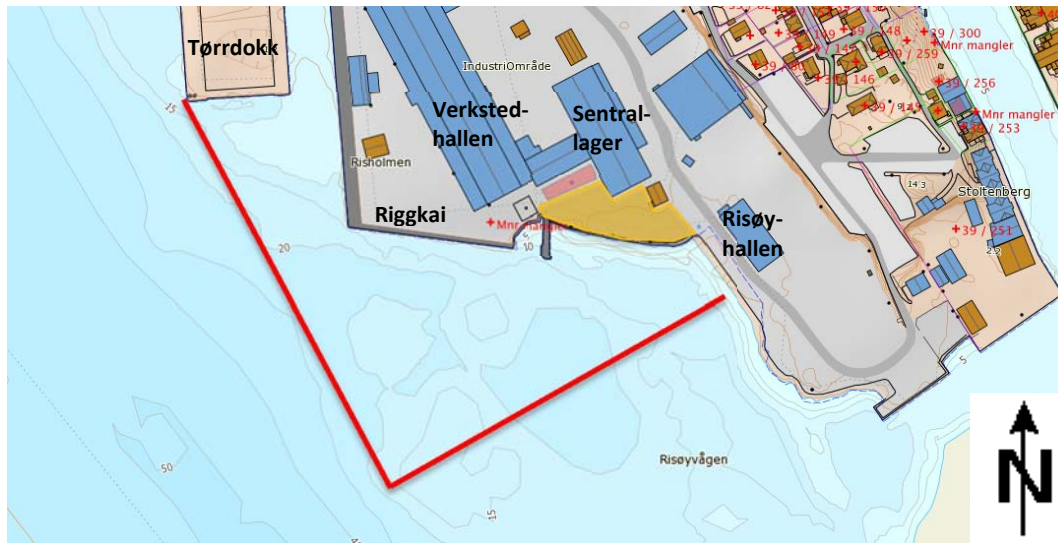
Figur 3 – Tiltaksområdet i sjø er markert med rød linje og utgjør ca. 38 000 m². Kartgrunnlag fra www.norgeskart.no

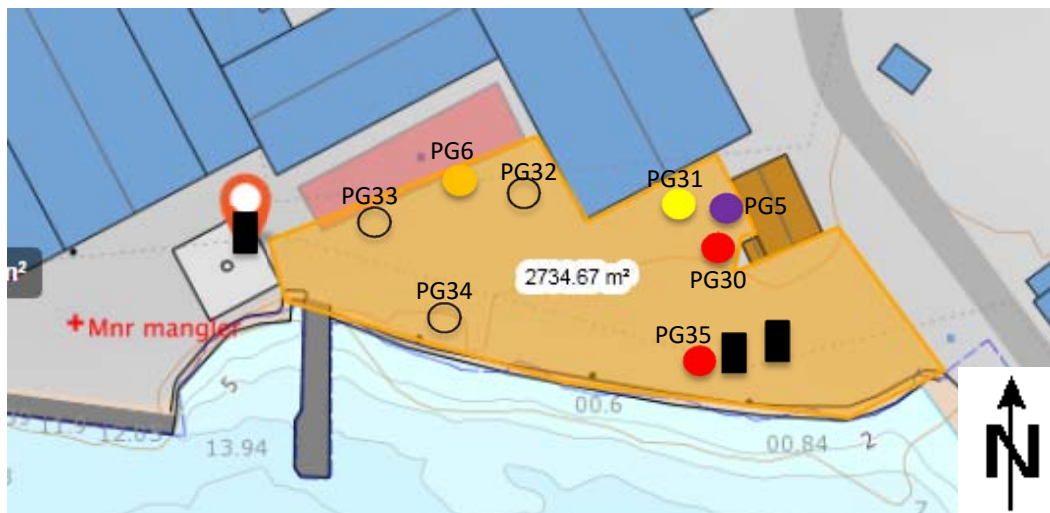
Figur 4 og Figur 5 viser høyeste påviste tilstandsklasse i hvert prøvepunkt for henholdsvis blåsesand og fyllmasser. I blåsesanden er det påvist konsentrasjoner som tilsvarer fra tilstandsklasse 3 opp til nivå som farlig avfall. Omkringliggende fyllmasser har forurensningsgrad i tilstandsklassene 1-3. Bærelagsmassene er rene.

Blåsesand og dreiespon er funnet i fem av åtte prøvegroper (de fleste øst i undersøkt område). Disse massene har i hovedsak begrenset utstrekning i areal og dybde, mens i to prøvegroper er det observert lagvis blåsesand (PG5-C og PG6-1-C). Prøven PG5-C avgrenses av fjell i dybden og i PG6-1-C er massene moderat forurenset (tilstandsklasse 4). Forurensningsnivået i blåsesanden antas å være lite representativt for området som helhet. Samtlige av blåsesand-massene ligger over høyeste astronomiske tidevannsnivå (HAT), dvs. ikke i kontakt med grunnvann/tidevann, se Tabell 3.

Figur 4 – Figuren viser høyeste påviste konsentrasjon i blåsesand i hvert prøvepunkt, fargekodet iht. TA-2553/2009. Lilla farge viser konsentrasjoner over grensen for farlig avfall. Prøvepunkter uten farge inneholder ikke blåsesand. De nye pullertene er omtrentlig markert med sort. Kartgrunnlag fra www.norgeskart.no

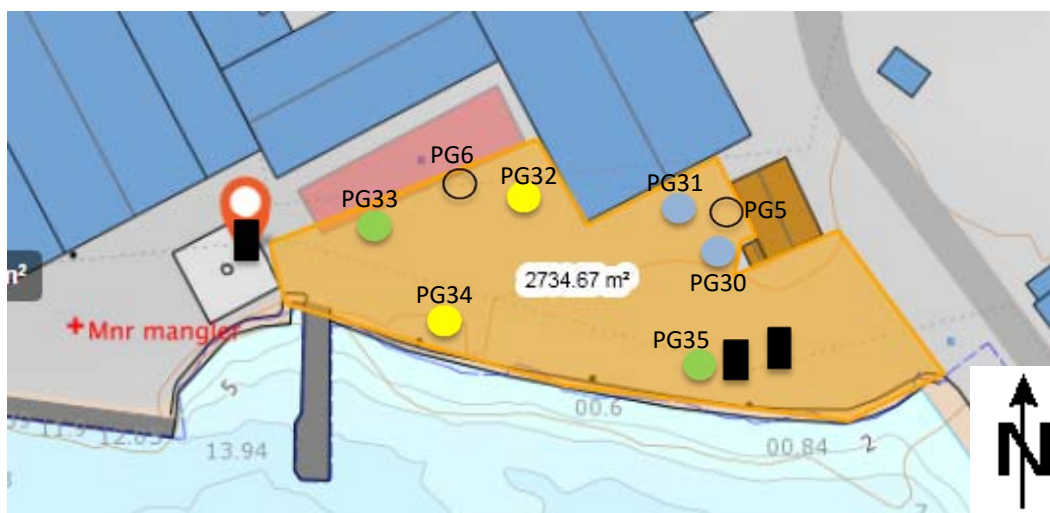
Figur 5 – Figuren viser høyeste påviste konsentrasjon i fyllmasser i hvert prøvepunkt, fargekodet iht. TA-2553/2009. Resultatet i PG5-D er ikke tatt med grunnet kontaminering av prøven fra overliggende masser, og i PG6 finnes ikke prøve av underliggende fyllmasse. De nye pullertene er omtrentlig markert med sort. Kartgrunnlag fra www.norgeskart.no

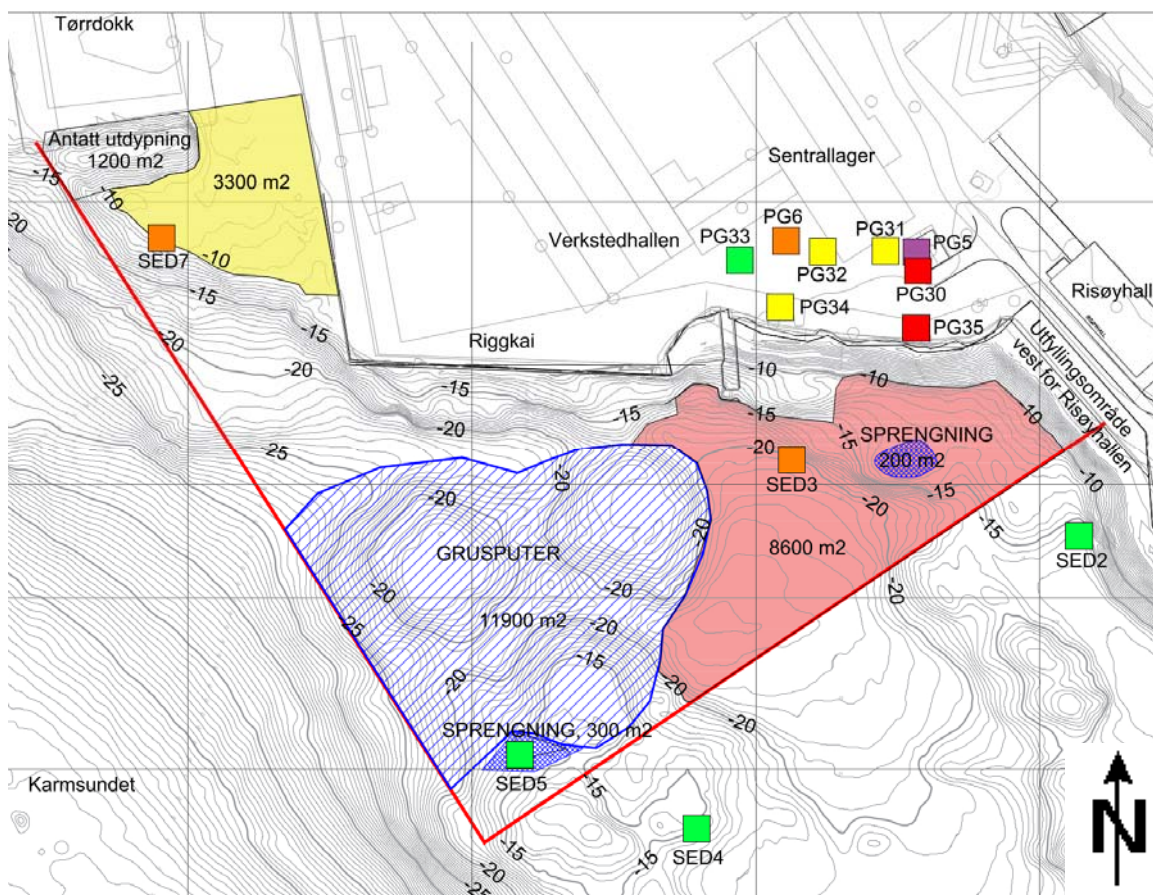
Figur 6 – Figuren viser situasjonsplan for opprydding i sjø, utklipp av tegning -M07. Utførte arbeider i sjø er grusputer og sprengning (skravert blått), antatt utdypning, samt fylling i sjø ved utvidelse av industriområdet på land. Gjenstående areal hvor tiltak anbefales utført utgjør ca. 8 600 m² og er skravert med rødt. Gult skravert er områder hvor tiltak kan gjennomføres, men ikke anbefales. Kartgrunnlag: Petter Rasmussen AS

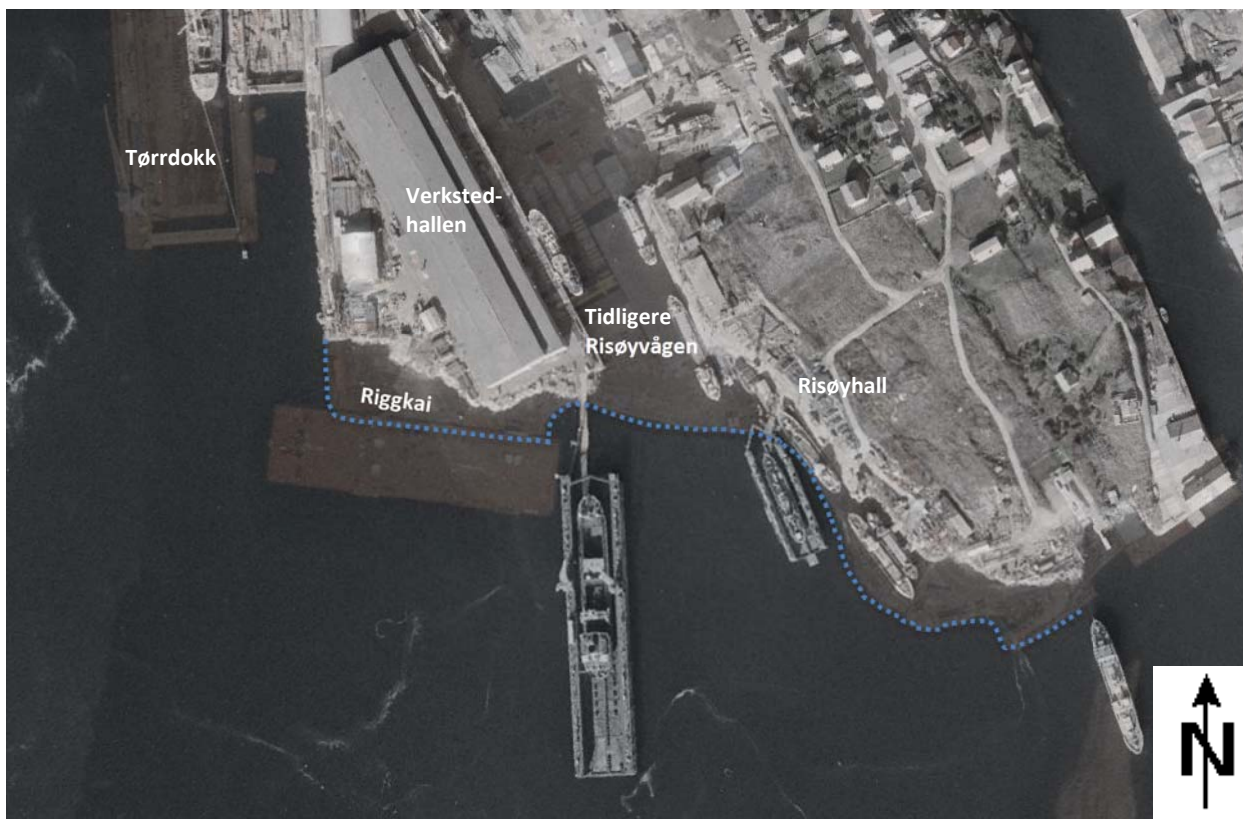
Historiske flyfoto over området viser at både det aktuelle tiltaksområdet på land (tidligere Risøyvågen), samt området ved riggekaien, er områder som tidligere er fylt ut i sjøen, se Figur 7. I tillegg ble

Figur 7 – Figuren viser en sammenstilling av flyfoto fra 1969 og 2013. Dagens strand-/kailinje er antydnet med blå, stiptet linje. (Kilde: www.norgebilder.no)
