RAPPORT

Gnr/bnr 81/71, Karmøy

Miljøgeologisk grunnundersøkelse på sjø

DOKUMENTKODE: 616199-RIGm-RAP-001

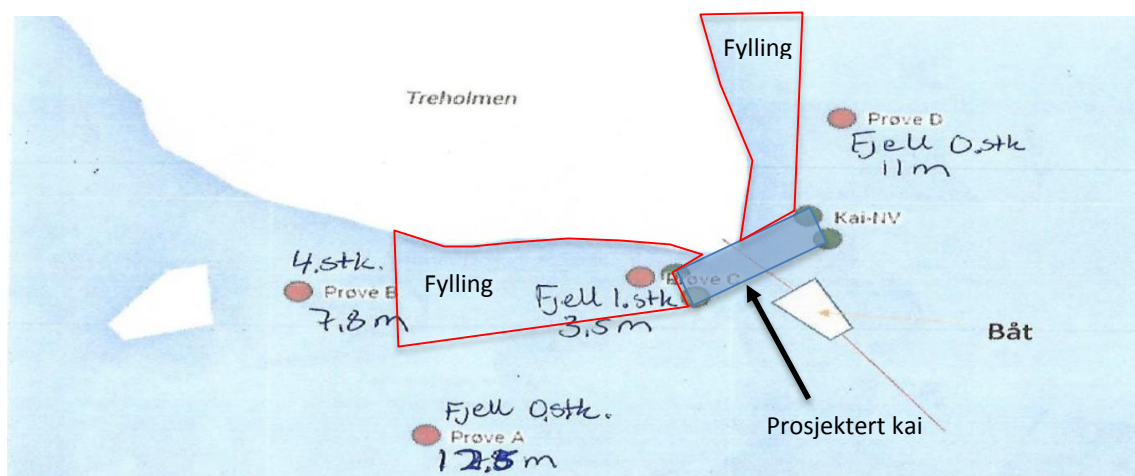
Figur 3.1: Kartskisse som viser plassering av prøvepunktene A-D (røde sirkler). De grønne sirkelene markerer hjørnene på prosjektert kai. Avgrensning av toppen på de to fyllingsområdene er vist med røde, heltrukne linjer. Kilde: Figur i Dykkerrapport (vedlegg B).

Ved prøvepunkt A og D ble det registrert fjell og det var ikke mulig å få tatt prøver. Ved punkt C ble det registrert fjell med en liten sandlomme (3,5 m lang). I dette punktet ble det tatt én prøve ved at prøvetakingssylinderen ble ført langs bunnen. Ved prøvepunkt B ble det registrert fjell med sandletter. Her ble det tatt fire parallelle sedimentprøver (vedlegg B).

Dybden i det aktuelle området varierer mellom 3,3 og 12,43 m, grunnest ved prøvepunkt C, like vest for planlagt kai, og dypest ved prøvepunkt A i sør. Det ble registrert fjell i prøvepunktene A, C og D. Det er dermed bare i området ved prøvepunkt B (øst for skjæret) at det er observert noe sediment. Også i dette området ble det stedvis observert synlig berg.

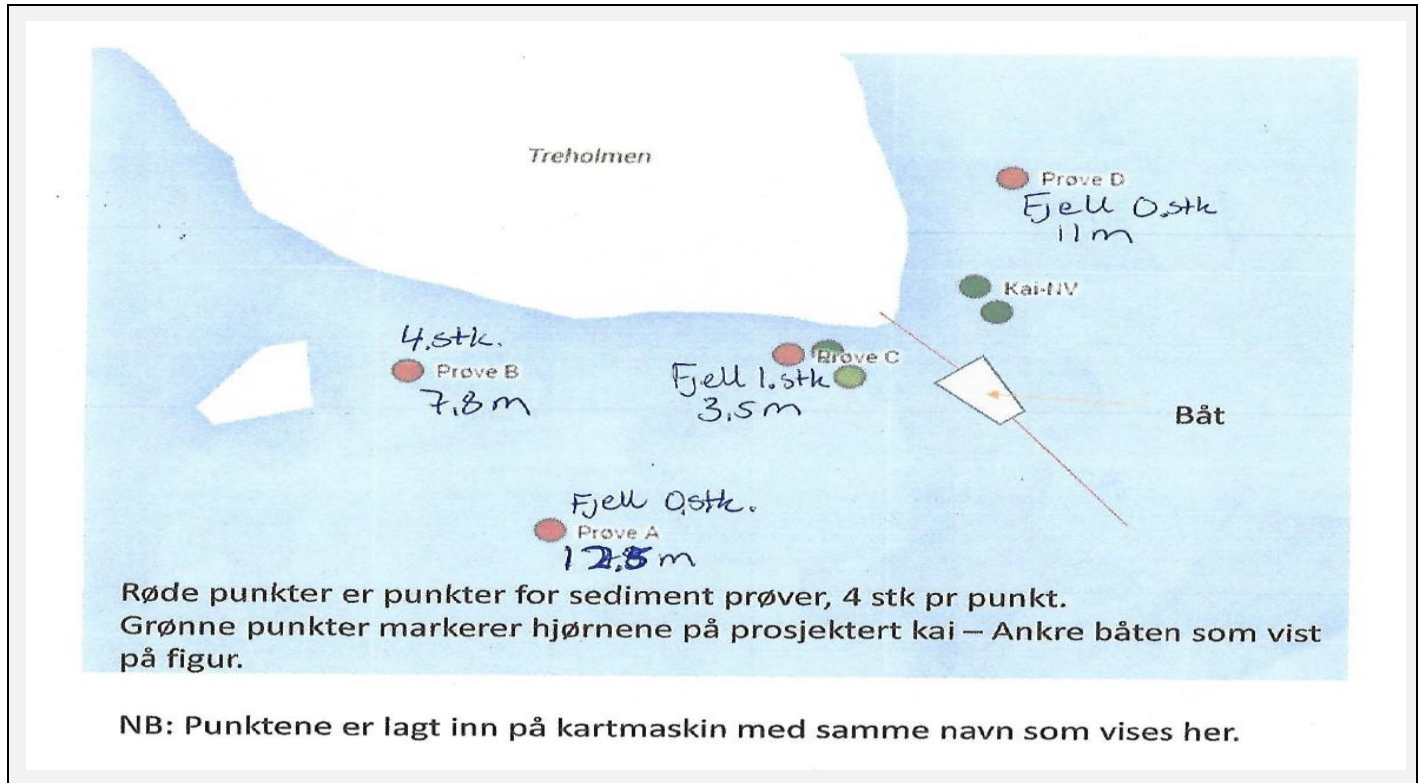
JS Dykkerservice ble bedt om assistere i forbindelse med bunntypografi av planlagt kai ved Husøy. Der ble foretatt bunnprøver ved fastsatte punkter A,B,C og D

Dybden varierte fra 12,5m til 3,5m.

Inspeksjonen startet ved punkt A videre til punkt B så til punkt D og til sist punkt C

Ved punkt A var der kun fjell og begroning og ikke mulig å foreta bunnprøver. Bunndybden var her 12,5m.

Punkt B. fjell med sandletter og 7,8m dybde. Her ble det foretatt 4 stk bunnprøver. kl.10.15

Punkt C. fjellgrunn og 3,5m med en liten sandlomme. 1 prøve ble tatt ved å føre røret langs bunn. Kl 10.45

Punkt D. Fjellgrunn og dybde 11m. Her var det ikke mulig å få noen bunnprøve.
