## SØKNAD OM MUDRING OG UTFYLLING

## MILJØTEKNISKE SEDIMENTUNDERSØKELSE OG TILTAKSPLAN - KULIMPORT TOMTEN

OPPDRAGSNUMMER 98055600

Vedlegg 2. Kulimport - Feltnotat fra sedimentprøvetaking langs kai.

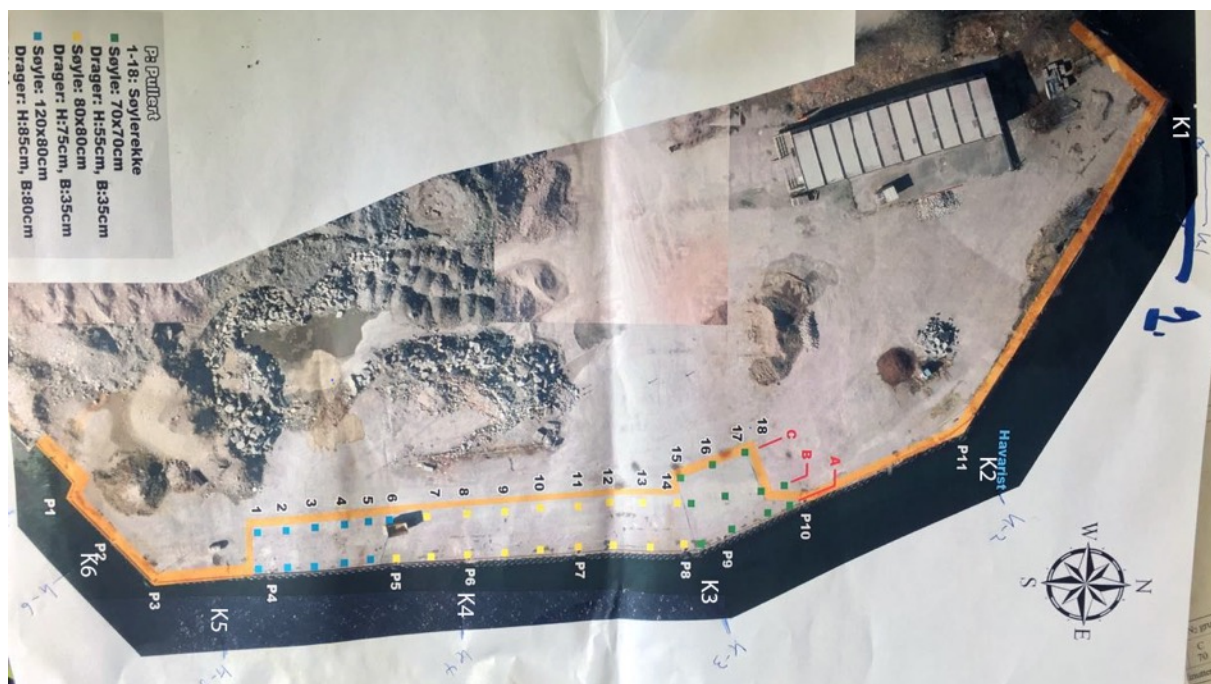
Prøvetakingsstasjonene K1-6 er angitt på ortofotoet under. Nummerering og punkter på "land" er bæresøyler til kaia . Disse , sammen med blokkmur (brun linje) er kontrollert av EB Marine Dykkerfirma oktober 2013 [10].

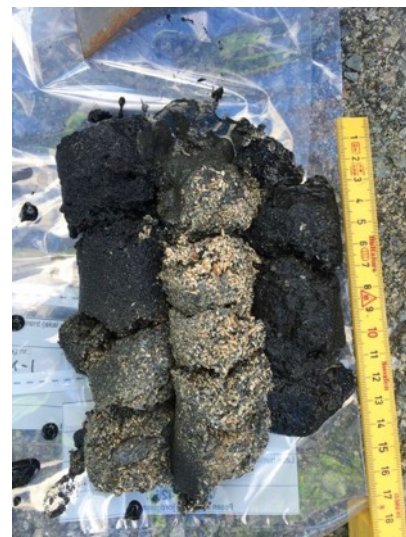
#### Stasjon K1 (kl. 0940)

I området er det stein og blokk samt sediment av siltig sand med organisk materiale. Sjøbunnen er stedvis dekket av "brunalger" og det er lite artsmanngfold (se video fra området).

Tre prøvesylindre sylindre ble hentet opp. Dykkers sondering med målestang indikerte ca. 20 cm med sediment over stein. Vanddyp ved stasjonen er på ca. 3-4 m.

Sedimentet inneholder skjellsand og lukter ikke av sulfid eller flyktige organiske miljøgifter. Det var ikke oljefilm på vannfasen. Fargen er mørk grå til stedvis lysere grå.

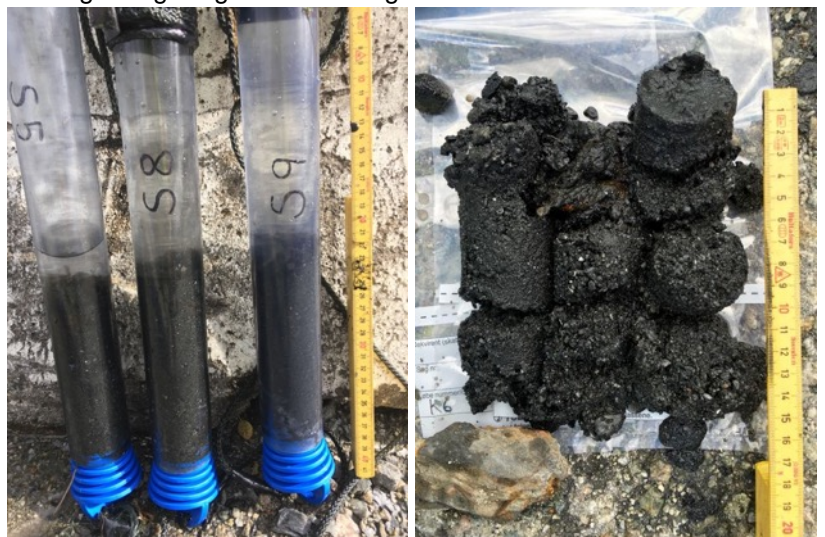
### Stasjon K6 (mellom puller P4 og P3)

I området er det stein med sediment av grus og siltig sand med organisk materiale.

Tre prøvesylindere ble hentet opp. Dykkers sondering med målestang indikerte ca. 10 cm med sediment over stein. Vanddyp ved stasjonen er på ca. 7 m.

Sedimentet inneholder noe skjellsand og lukter ikke av sulfid eller flyktige organiske miljøgifter. Fargen er mørk grå. Det var ikke oljefilm på vannfasen. Sjøbunnen er i stor

grad dekket av tang og annen algevekst (se video fra området).
