SØKNAD OM MUDRING OG UTFYLLING

E39 Rogfast - Vinterhavn

Mudring av masser for å øke vannutskifting

Oppdragsnr.: 5144240 Dokumentnr.: NO-116-YM Versjon: E03
2017-09-26

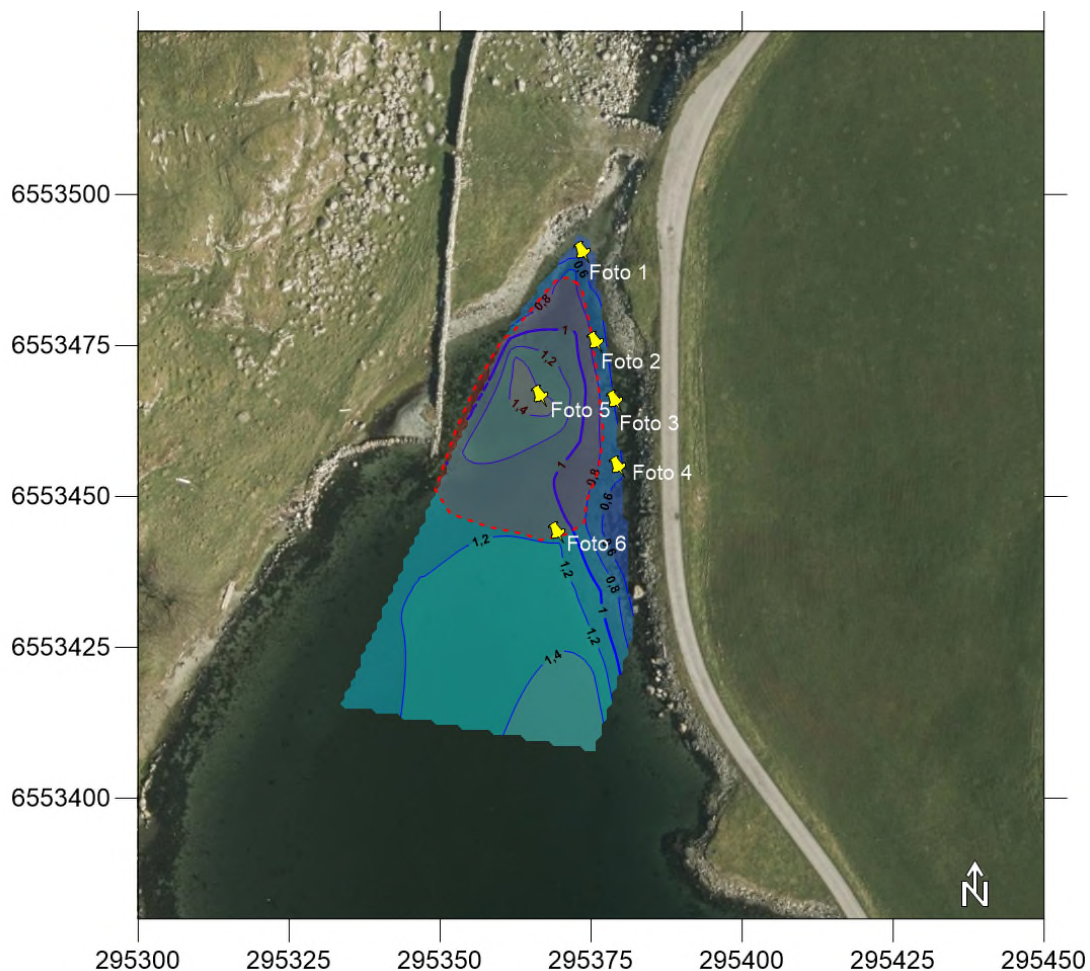
I figur 4 er området med lite makroalger grovt skissert. Det «dårlige» området sammenfaller med fordypningen i nordenden der man kan anta spesielt dårlig vannutskifting og tilnærmet oksygenfrie forhold.

Figur 4: Rød stiplet linje viser en grov avgrensning av området hvor det ble observert lite makroalger på sjøbunnen. Området sammenfaller med fordypningen i nordenden av Vinterhavn.

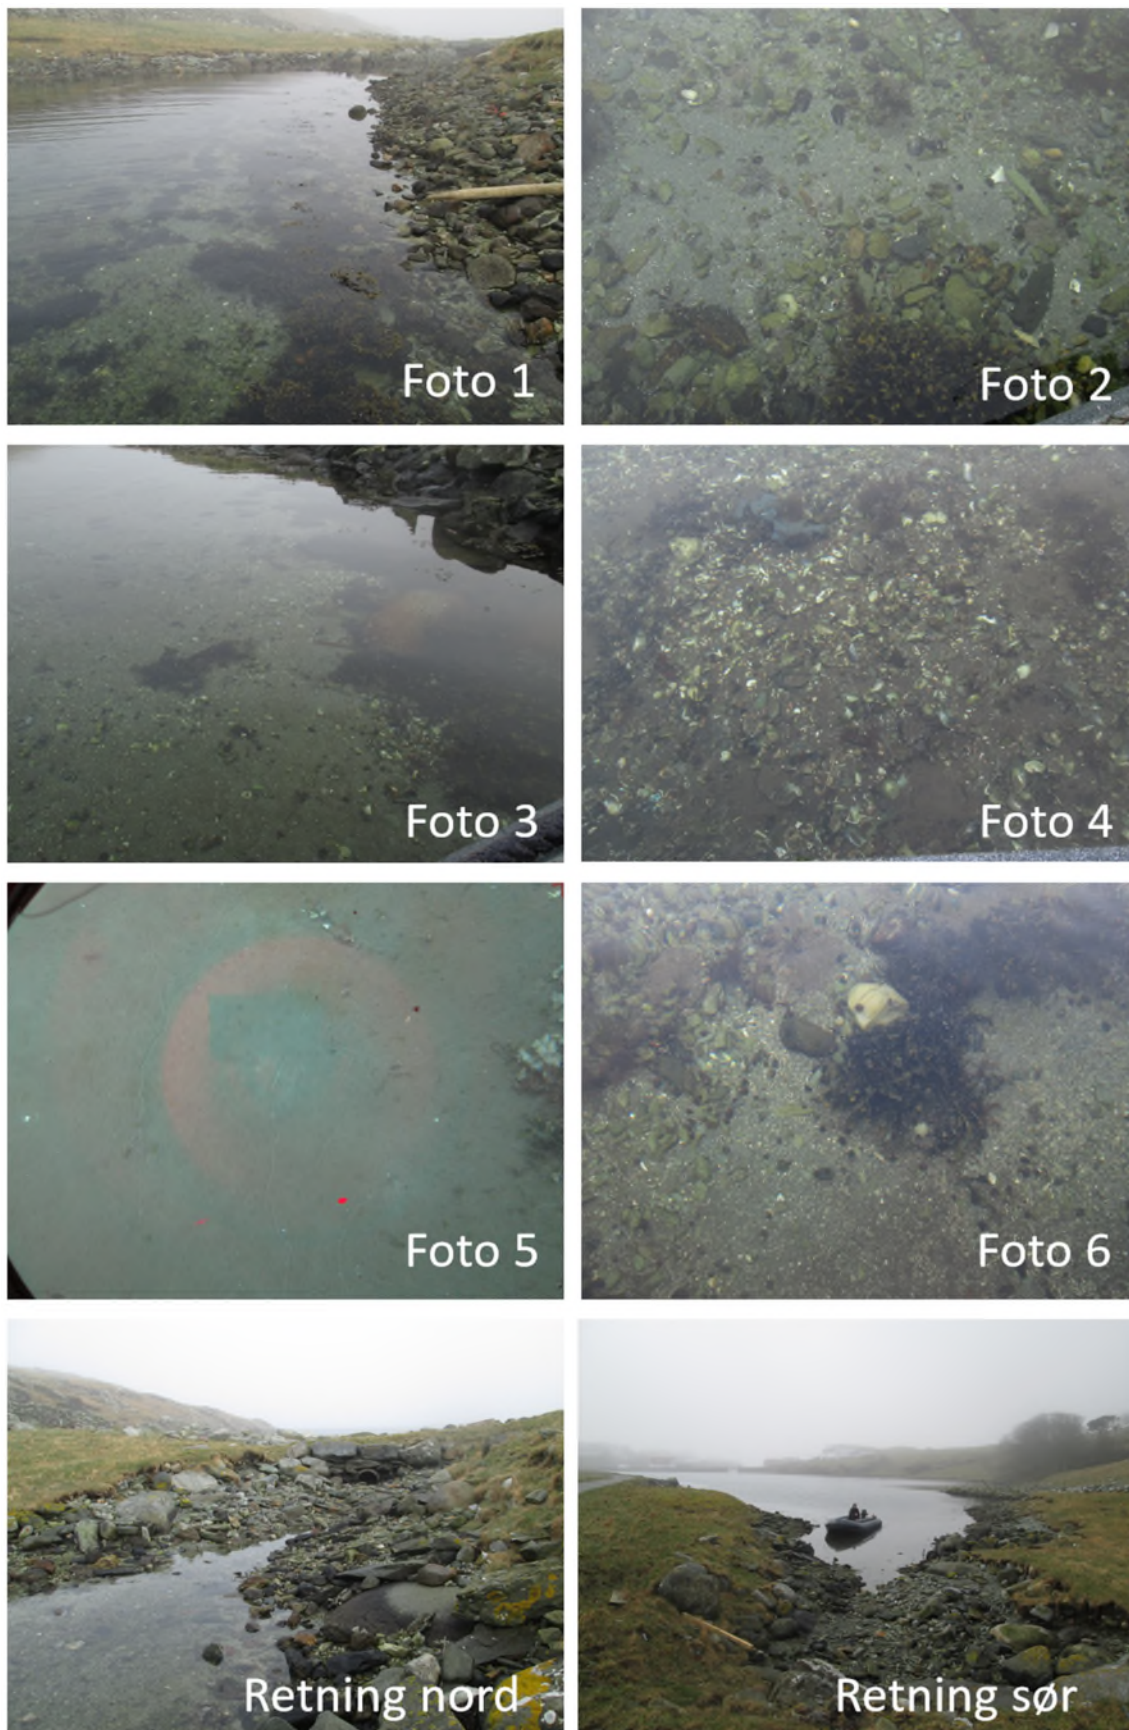
Foto fra sjøbunnen langs nordøstsiden av Vinterhavn er vist i figur 5. I samme figur er også massene ved utløpsrøret vist. Sjøbunnen bestod av sand og stein. Ved utløpsrøret var det steinfylling.

Figur 5: Foto fra sjøbunnen. Plassering av foto er vist i figur 4.

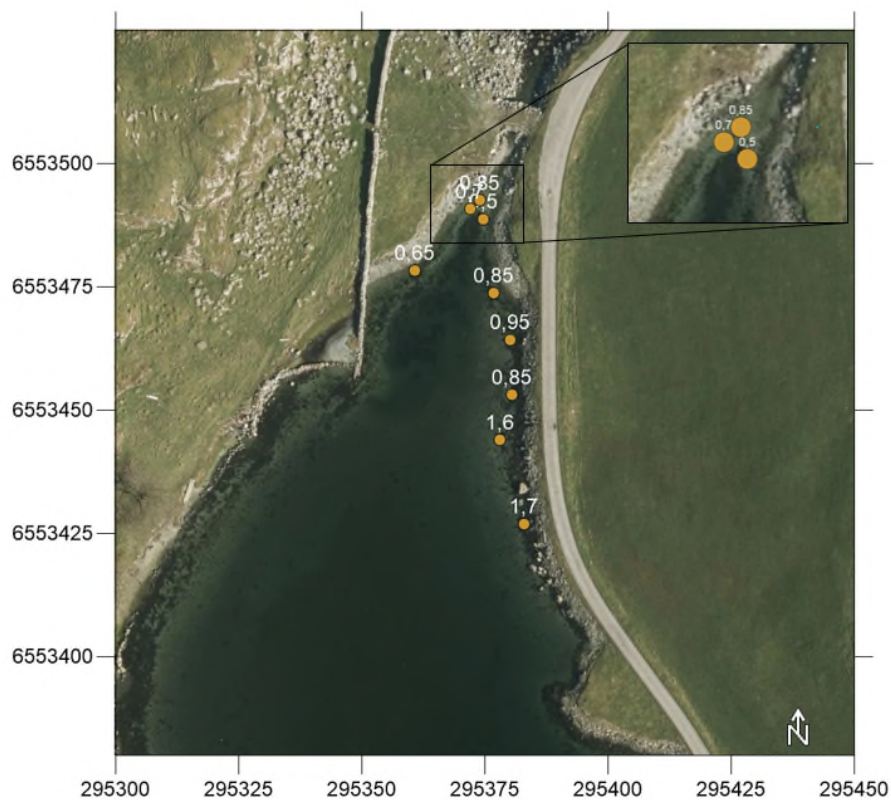
Undersøkelsene viste fra 0,5 – over 1,6 m løsmasser før påtreff av stein/fjell.

Figur 7: Resultater fra registrering av bløte løsmasser over stein/fjell. Løsmassemettheter. Alle verdier oppgitt i m.

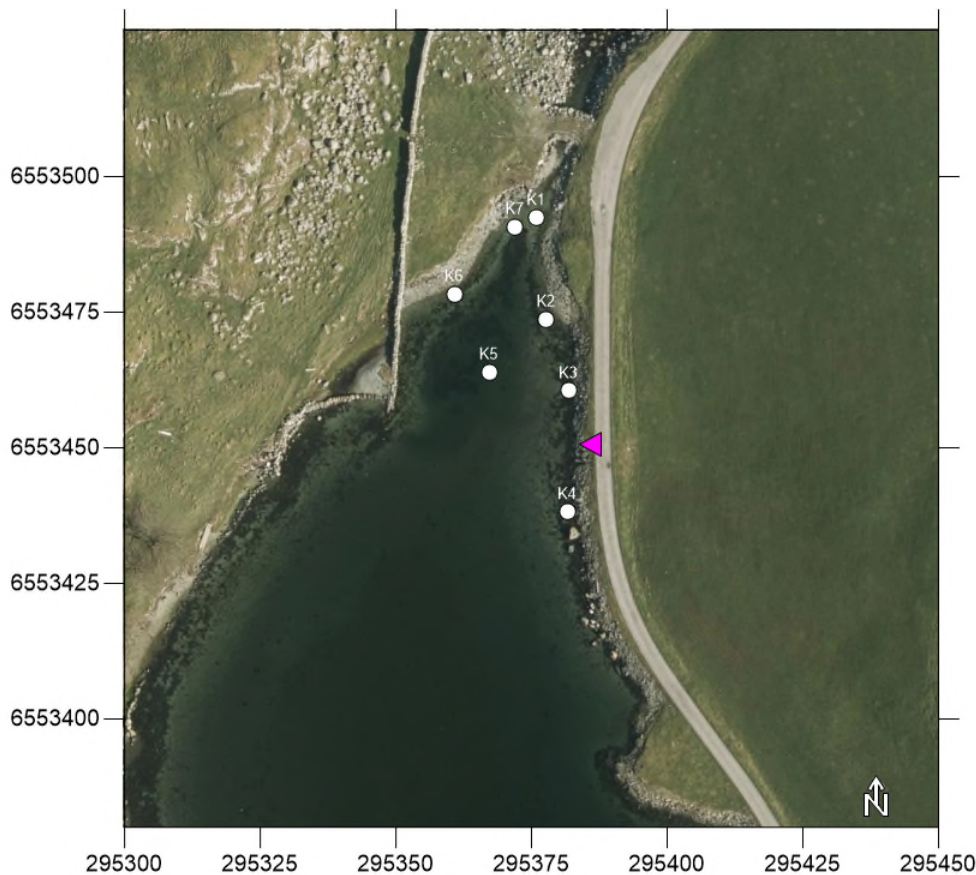
Figur 8: Oversikt over prøvetakingspunkter sediment. Rosa trekant viser punktutslipp av jordbruksavrenning (dreneringsrør)

Resultatene viser videre at det er påvist noe forurensning av sink (tkl. III) og PAH (tkl. III og IV) i K5. Med unntak av TBT i K2, som er påvist i tkl. V, er det ikke påvist forurensning over tkl. II i noen av de andre prøvepunktene.

Sedimentene ved K5 utgjør en hot-spot i undersøkt område. Forurensningen antas å være knyttet til finstoffet i sedimentet og fordypningen i sjøbunnen. Sedimenter i dette området må håndteres for seg å leveres til godkjent mottak for forurenset jord/sediment.

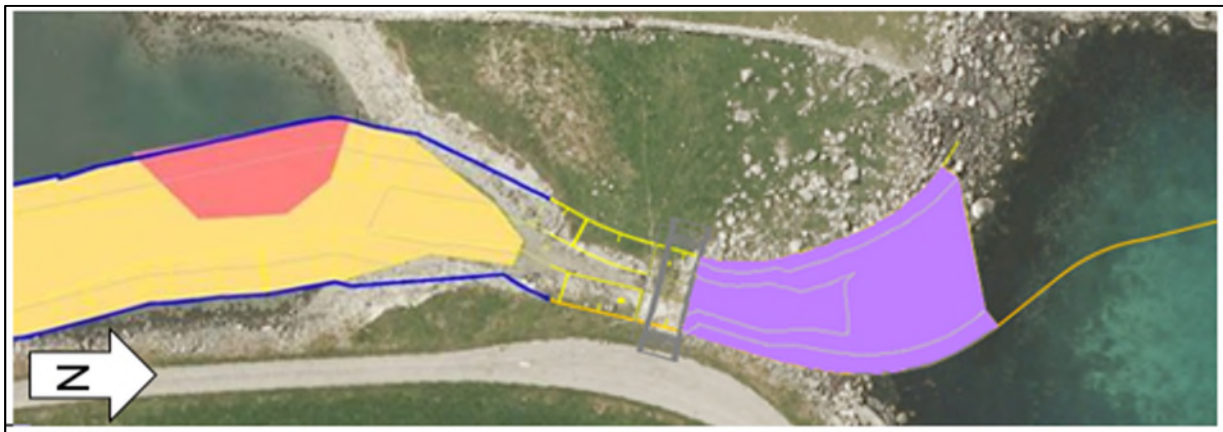
Horizontal avgrensning av forurensete masser er vist i figur 9. Forurensningen er bundet til finstoff oppsamlet i fordypningen og avgrensningen er derfor lagt til kote 1,2 m. Forurensningen er ikke avgrenset i dybden og volumet forurensete masser er derfor beregnet ut i fra total mudringsdybde. Dersom det under utgraving påtreffes en klar overgang fra fine til grovere masser (grov sand) anses de grovere massene å kunne håndteres som rene.

Figur 9: Avgrensning av forurenset område (rødt fargelagt område). Gult område viser rene mudringsmasser i Vinterhavn. Lilla område viser antatt rene mudringsmasser nord for Vinterhavn.

Forurensete masser ved K5 skal graves opp, avvannes på land med avrenning til tiltaksområdet i Vinterhavn og leveres til godkjent avfallsdeponi for forurenset jord/slam.

Rene masser ellers i området skal avvannes på land med avrenning til tiltaksområdet i Vinterhavn og nyttiggjøres i forbindelse med istandsetting av veganlegget på land. Ev. masser som ikke nyttiggjøres i veganlegget må leveres til godkjent avfallsdeponi.

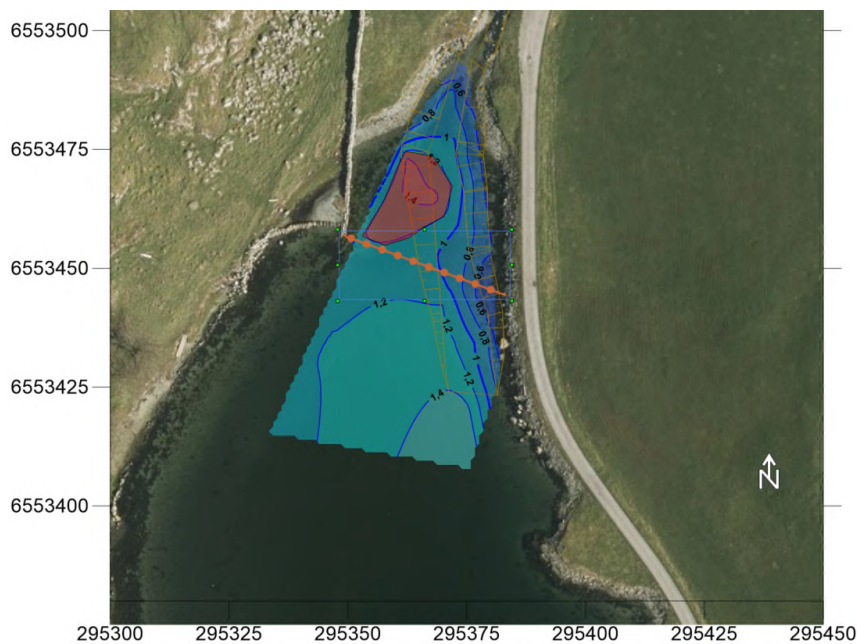
Figur 10: Forslag til plassering av siltgardin (oransje linje) ved mudring av forurensede sedimenter

- Graving i Vinterhavn skje før nordenden av Vinterhavn åpnes. Nordenden av Vinterhavn vil være stengt mens utfylling av tunnelmasser ved Krossøy pågår (se egen søknad) for å unngå transport av partikler fra tunnelmasser inn i Vinterhavn.
- Rene masser graves opp fra Vinterhavn før de forurensete.
- det etableres en siltgardin sør for forurenset område før utgraving av forurensete masser. Siltgardin er godt egnet på lokaliteten grunnet type partikler den skal holde tilbake, lavt vanddyp og rolige strømforhold. Forslag til plassering er gitt i figur 10.
- Avvanning av mudrede sedimenter skal skje med avrenning tilbake til tiltaksområdet.
