## ► Rv. 13 Sande og Nesvik nye ferjekaier, Hjelmeland

Sedimentundersøkelser og vurdering av lokale forhold ifb. søknad om tillatelse til tiltak i sjø.

Oppdragsnr.: 5187983 Dokumentnr.: RIM01 Versjon: J02 Dato: 2018-12-20

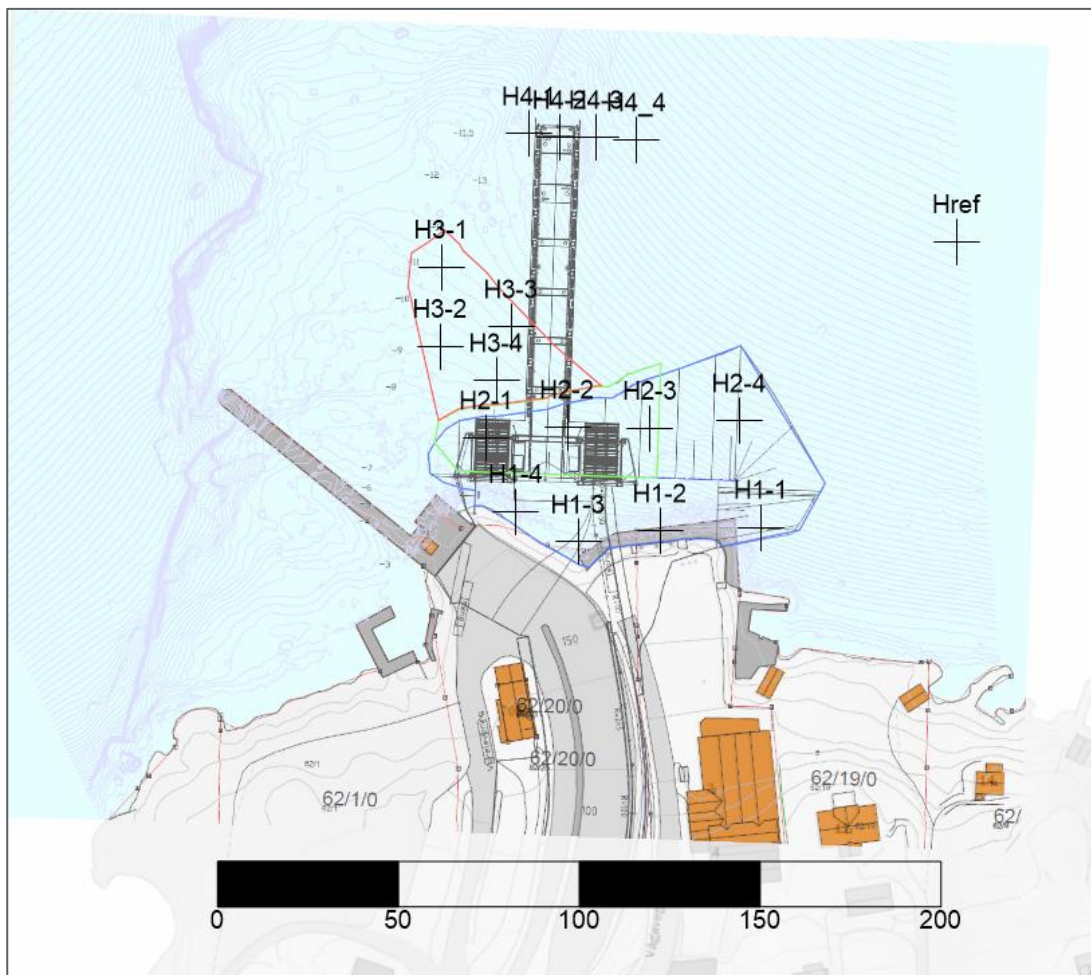
Ved Sande skjer anløpene på østsiden av ferjepiren. I stasjonene nærmest ferjeanløpene og langs den grunnere ryggen vest i tiltaksområdet (H1-4, H1-3, H2-1, H2-2, H3-1, H3-2) ble det påvist grove sedimenter som antas å være påvirket av propellersjon. I H4-1 og H4-2 var det ikke mulig å få opp prøvematerialet grunnet antatt skrått fjell og lite løsmasser. Ellers bestod sedimentene i området av finsand og silt med skjellfragmenter. Det ble også observert hele skjell og mark.

Figur 10: Oversikt over prøvepunkter ved Sande (kryss). Hvert prøvepunkt utgjør en delprøve tilhørende stasjonen. Første bokstav og tall tilsvarer navn på stasjonen. Det bemerkes at tegningen avviker fra vedtatt reguleringsplan mht. en liten utstikker for småbåter (se vedlegg A). Alle tiltakene som skal gjøres i sjø er imidlertid uendret sammenlignet med reguleringsplanen.

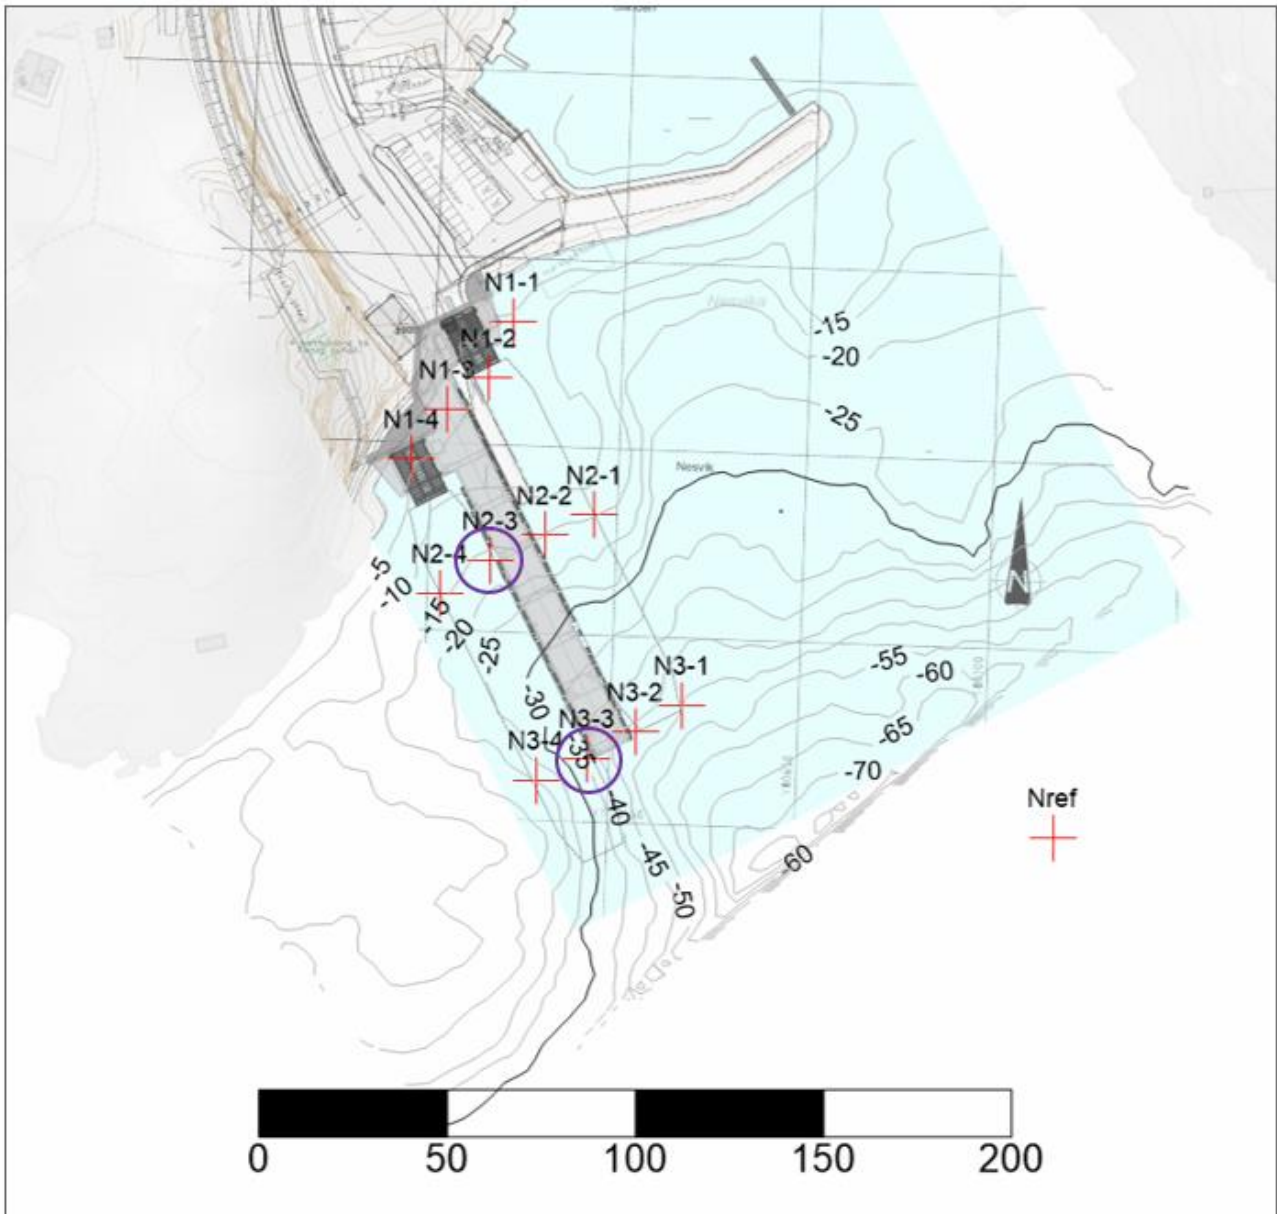
Ved Nesvik skjer anløpene på østsiden av ferjepiren. Det ble kun påvist sediment i to (N2-3 og N3-3) av totalt 16 kast med grabben (hvorav 14 innenfor tiltaksområdet). Flere grabber var tomme, i noen var det én stk. stor stein og i flere tilfeller var sjøbunnen så bratt at grabben veltet rundt eller skled og ikke løste ut. Det ble også forsøkt å ta opp prøvemateriale fra sjøbunnen utenfor 3 stk. observerte overvannsutløp like nord for N1-2 (N0). Heller ikke her var det mulig å få opp finstoff fra sjøbunnen.

Figur 11: Oversikt over prøvepunkter ved Nesvik (kryss). Hvert prøvepunkt utgjør en delprøve tilhørende stasjonen. Første bokstav og tall tilsvarer navn på stasjonen. Områder hvor det ble tatt prøvemateriale er markert med lilla sirkel. Det bemerkes at tegningen avviker noe fra vedtatt reguleringsplan. Alle tiltakene som skal gjøres av Statens vegvesen i sjø er imidlertid uendret sammenlignet med reguleringsplanen.
