Søknad om endringer i tillatelse Hermod Teigen AS, avdeling Foss Eikeland 2015.0848.T

Overskridelse av grenseverdier oljeutskiller, Foss Eikeland - NO2205800

TILSTANDSKONTROLL AV OLJEUTSKILLERANLEGG

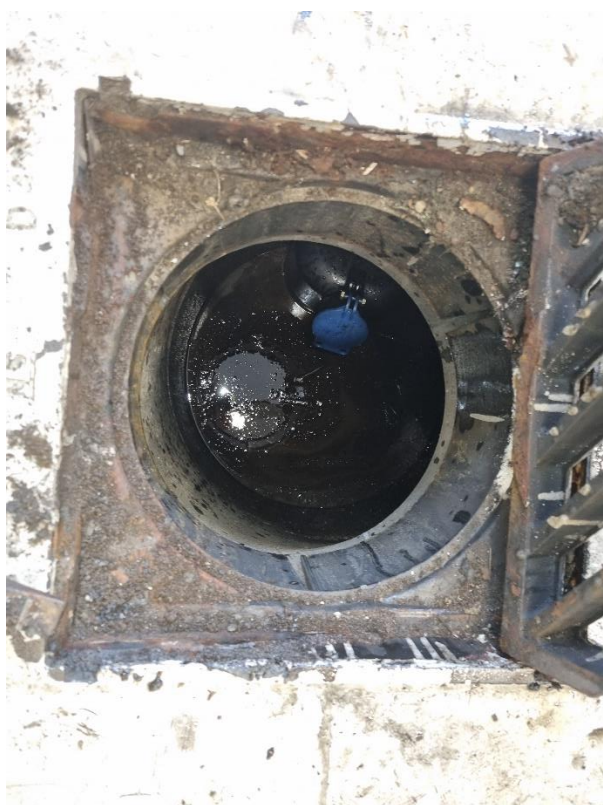
Er det prøvetakning skum: (andre muligheter)
Ja. Egen prøvetakings kum i utskiller
Første inntrykk av utskiller:
Fin flow, trenger skimming
Første sandfang/punkt tilstand, mengde slam, oljefilm?
Riktig nivå, 0 cm slam i bunn
Rørgater mellom sandfang/rist og oljeutskiller. Spylt opp?
Rister og rørgater ikke spylt.
Er kumløkk tette?
Ja. Pakning er ok
Alarm – fungerer alarmen?
Ja.
Er det koalesensfilter – evt. størrelse:

Rist i verkstedhall.

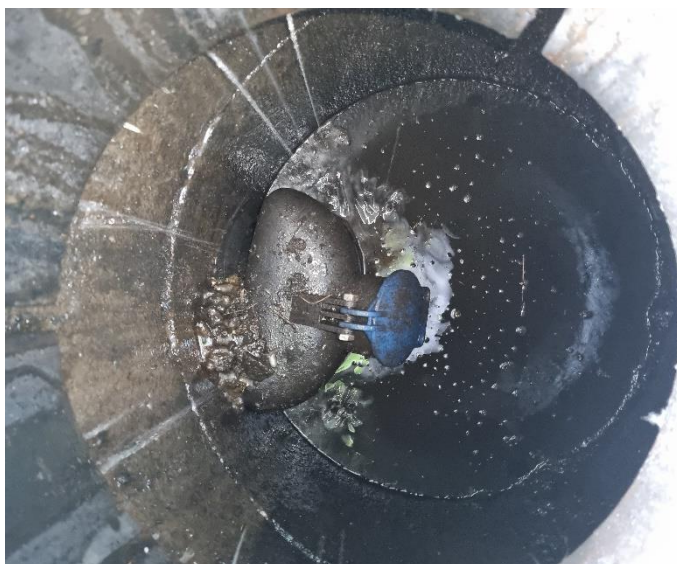
Rist i bilvrak lager

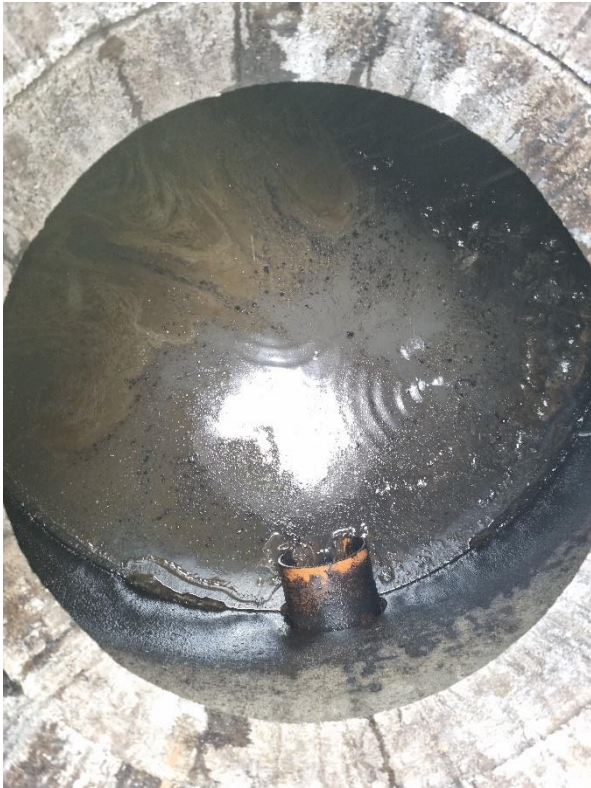
Sandfang til oljeutskiller.

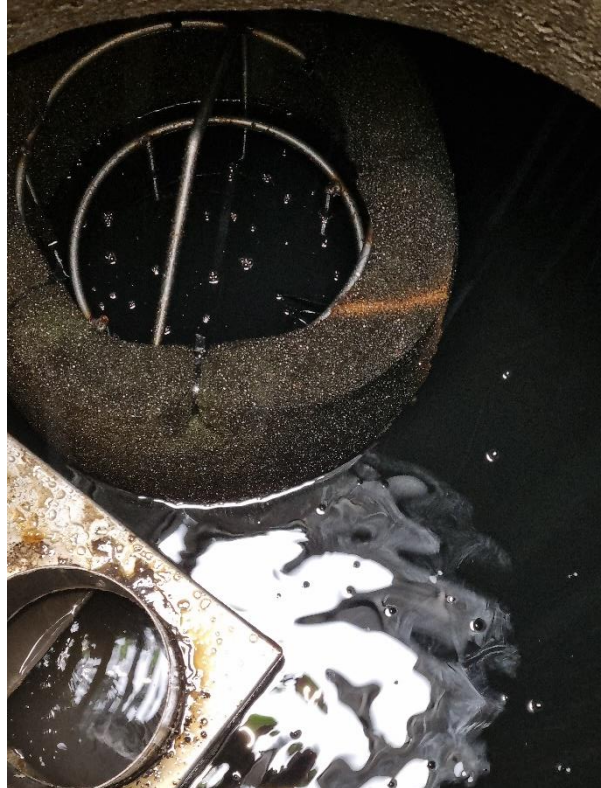
Ja, ukjent srørrelse
Er rør og andre deler som filter, anoder hele og korrekt plassert?
Ja alt er korrekt
Sprekkdannelse i tanken eller skillevegger?
Nei. Vann nivå i utskilleren er riktig etter standard.
Er prøvetakningskummen korrekt montert? Funksjonsdyktig?
Ja. Ingen oljefilm
Volum tatt ut:
0
Analyse olje/vann:
0
Andre kommentarer/anbefalinger:
Sandfangene i verksted har 20 cm, sandfang til bilvrak oppsamlingen 20 cm. Sandfang oljeutskiller 10 cm, oljeutskiller 0 cm, Anbefaling, bytte koalesensfilter

Oljeutskiller.

10.05 - Tilstandskontroll av oljeutskilleranlegg utført av Henriksen Oljetransport - Rapport vedlagt. Anbefaling etter kontroll - bytte koalesensfilter.

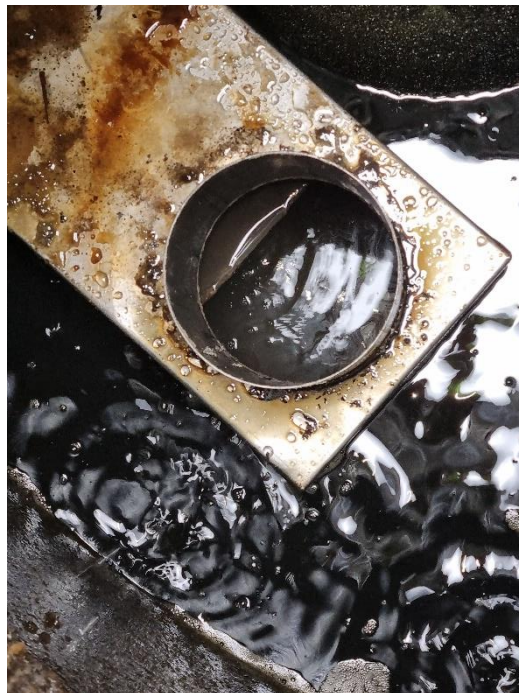
Prøvetakingskum
