Miljøteknisk risikovurdering og forslag til gjennomføringsplan - Mudring og sprengning Susannesbukt, Jomfruland

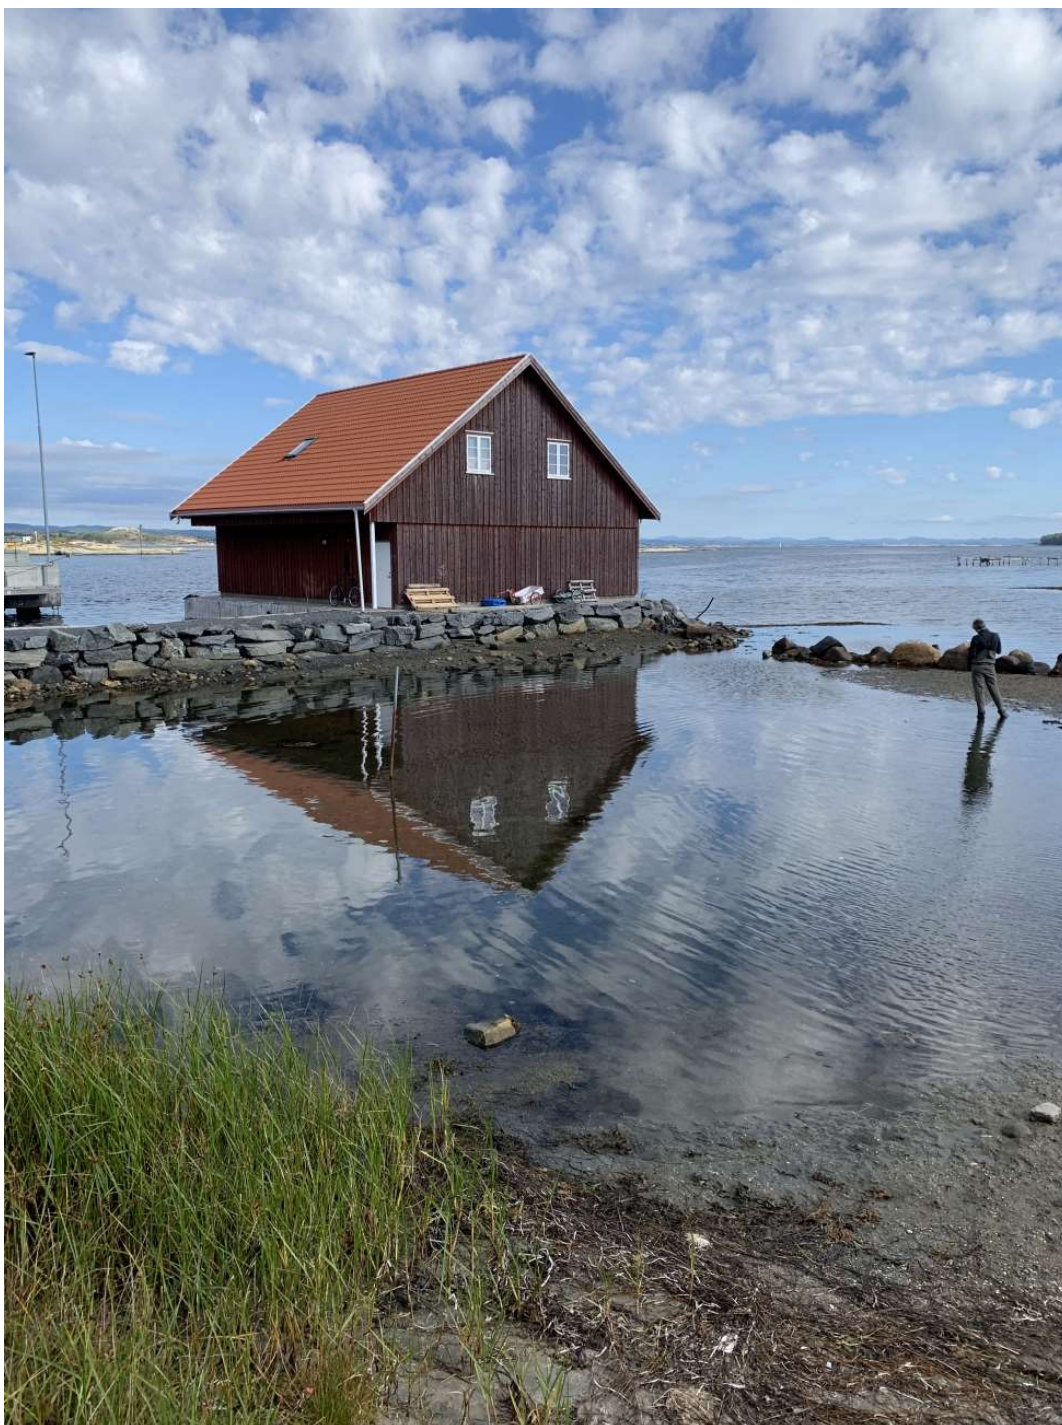
Foto 1. Indre del av det omsøkte tiltaksområdet, det er svært grunt.

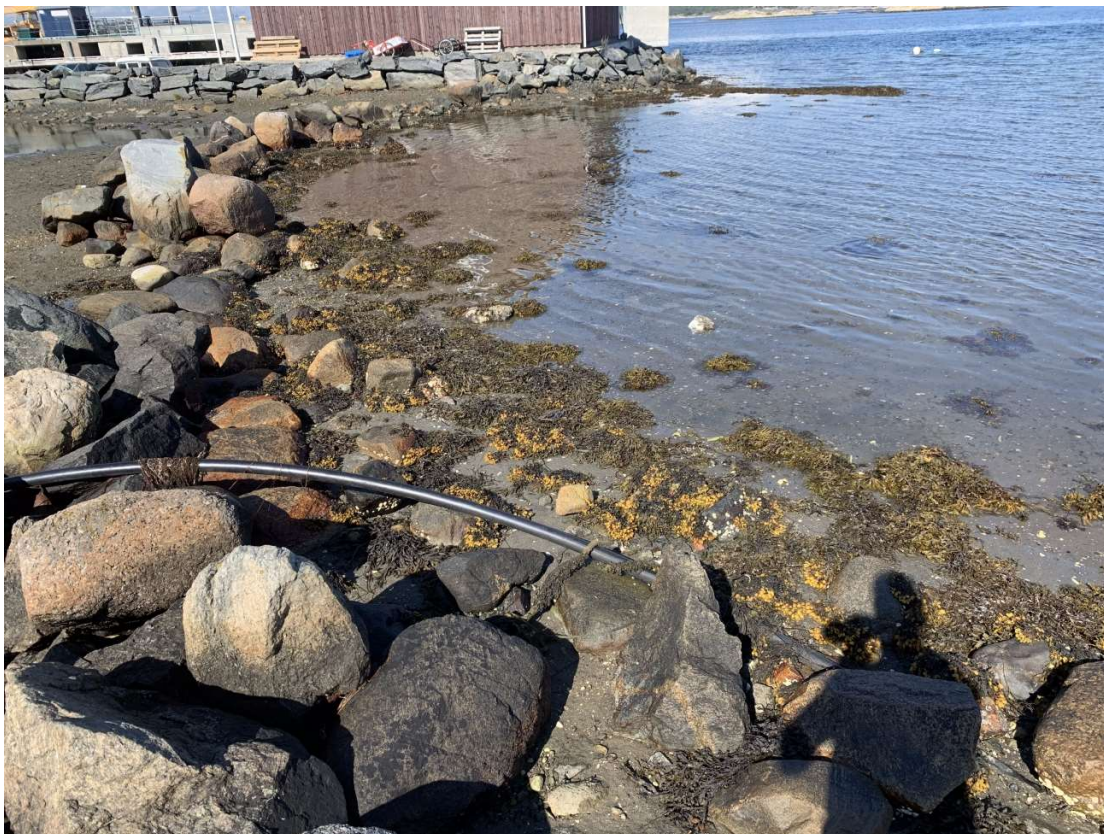
Foto 2. Midtre og ytre del av tiltaksområdet. I Midtre del er det funnet blæretang og stillehavsøsters. Ledningen er for ferskvann, men ikke i bruk.

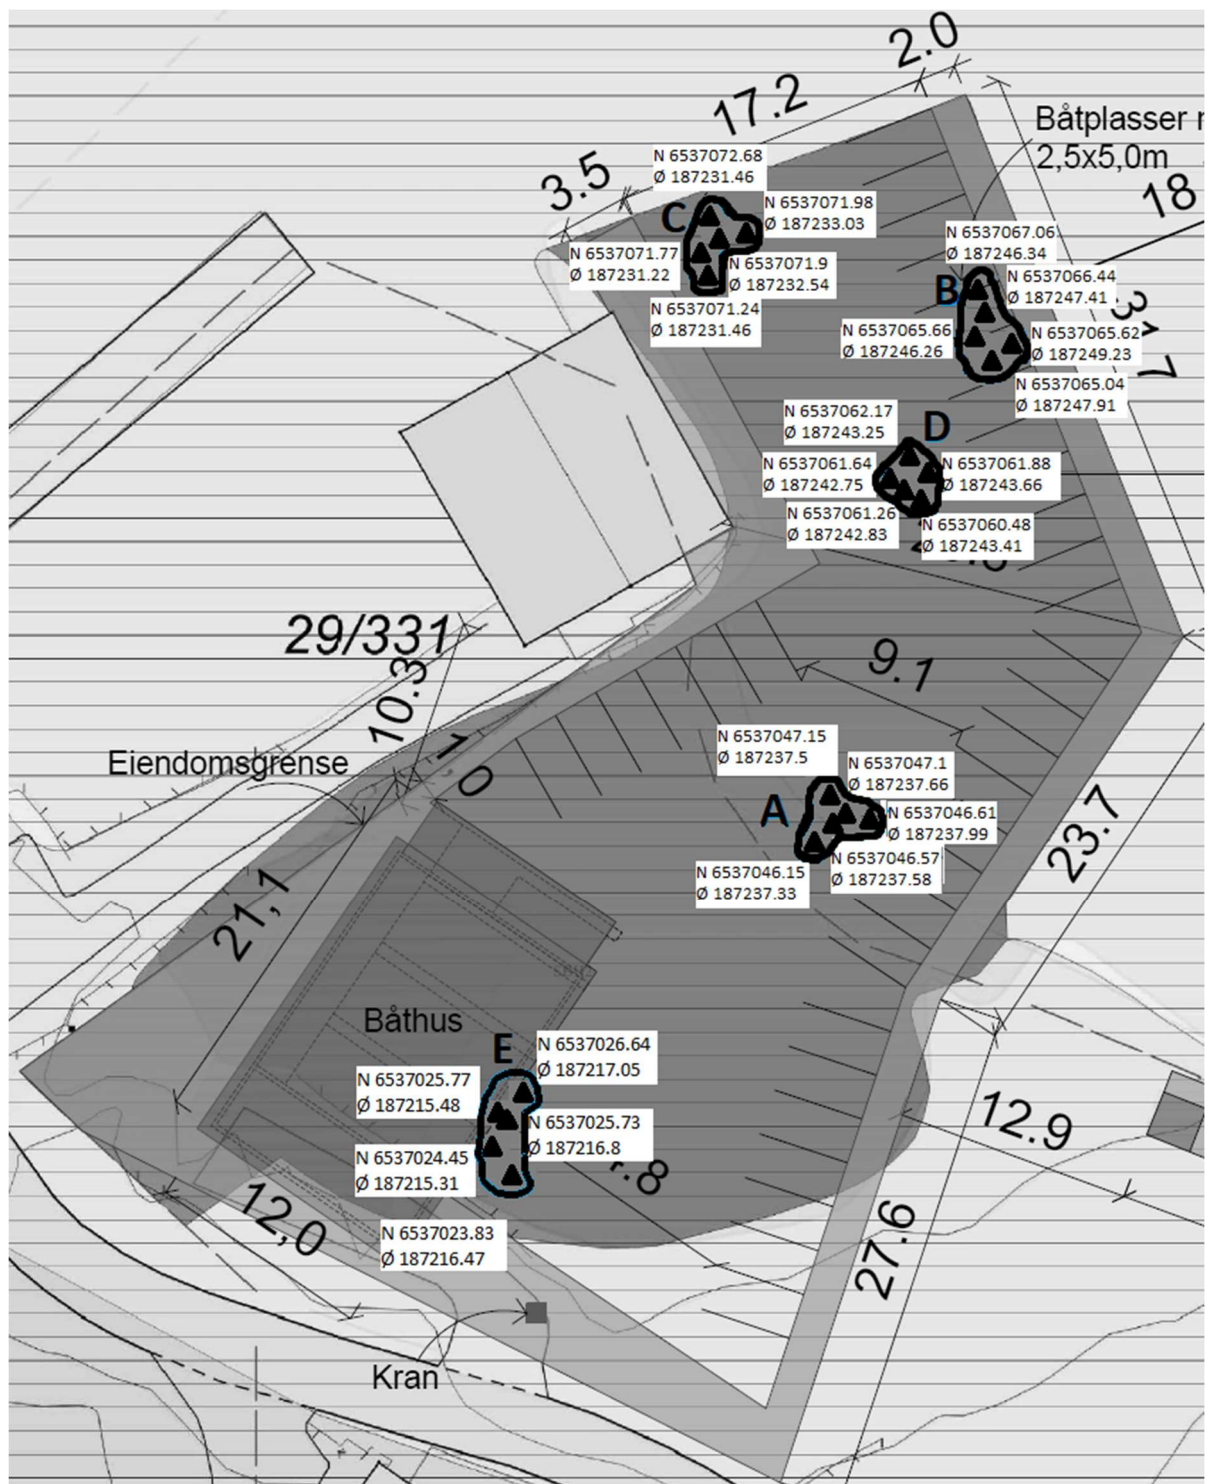
Kart 1. Tiltaksområdet med angivelse av lokalitetene der det ble tatt ut sedimentprøver til analyse i september 2020.

- For antracen er verdien for to av prøvene tatt 02.09.2020 (A og E) høyere enn grenseverdi i M-409.
Antracens snittverdi er ikke lavere enn grenseverdien for Trinn 1, men ingen enkeltkonsentrasjon er høyere enn grensen mellom klasse III («Moderat») og IV («Dårlig») for stoffet. Denne grensen er satt for å beskytte mot akutte korttids eksponeringer slik at ved en mudring vil negative virkninger unngås. Konsentrasjonen er

Kilden til antracen er ikke kjent, men kan skyldes gamle dagers tjærebredning av trebåter. Funnene av forhøyede antracen-verdier på prøve A og E fra 02.09.2020 nærmest stranda samsvarer med slik aktivitet. Det var kun to målbare funn av TBT, i prøve E som ble tatt helt inne ved stranda den 02.09.2020 og i prøve A tatt lenger ute på grunna den 12.01.2021. Prøve E fra september i fjor hadde også høyest verdi av antracen. Disse funnene er forenelige med at stranda har blitt brukt til å hale opp småbåter og at disse er blitt vedlikeholdt der.

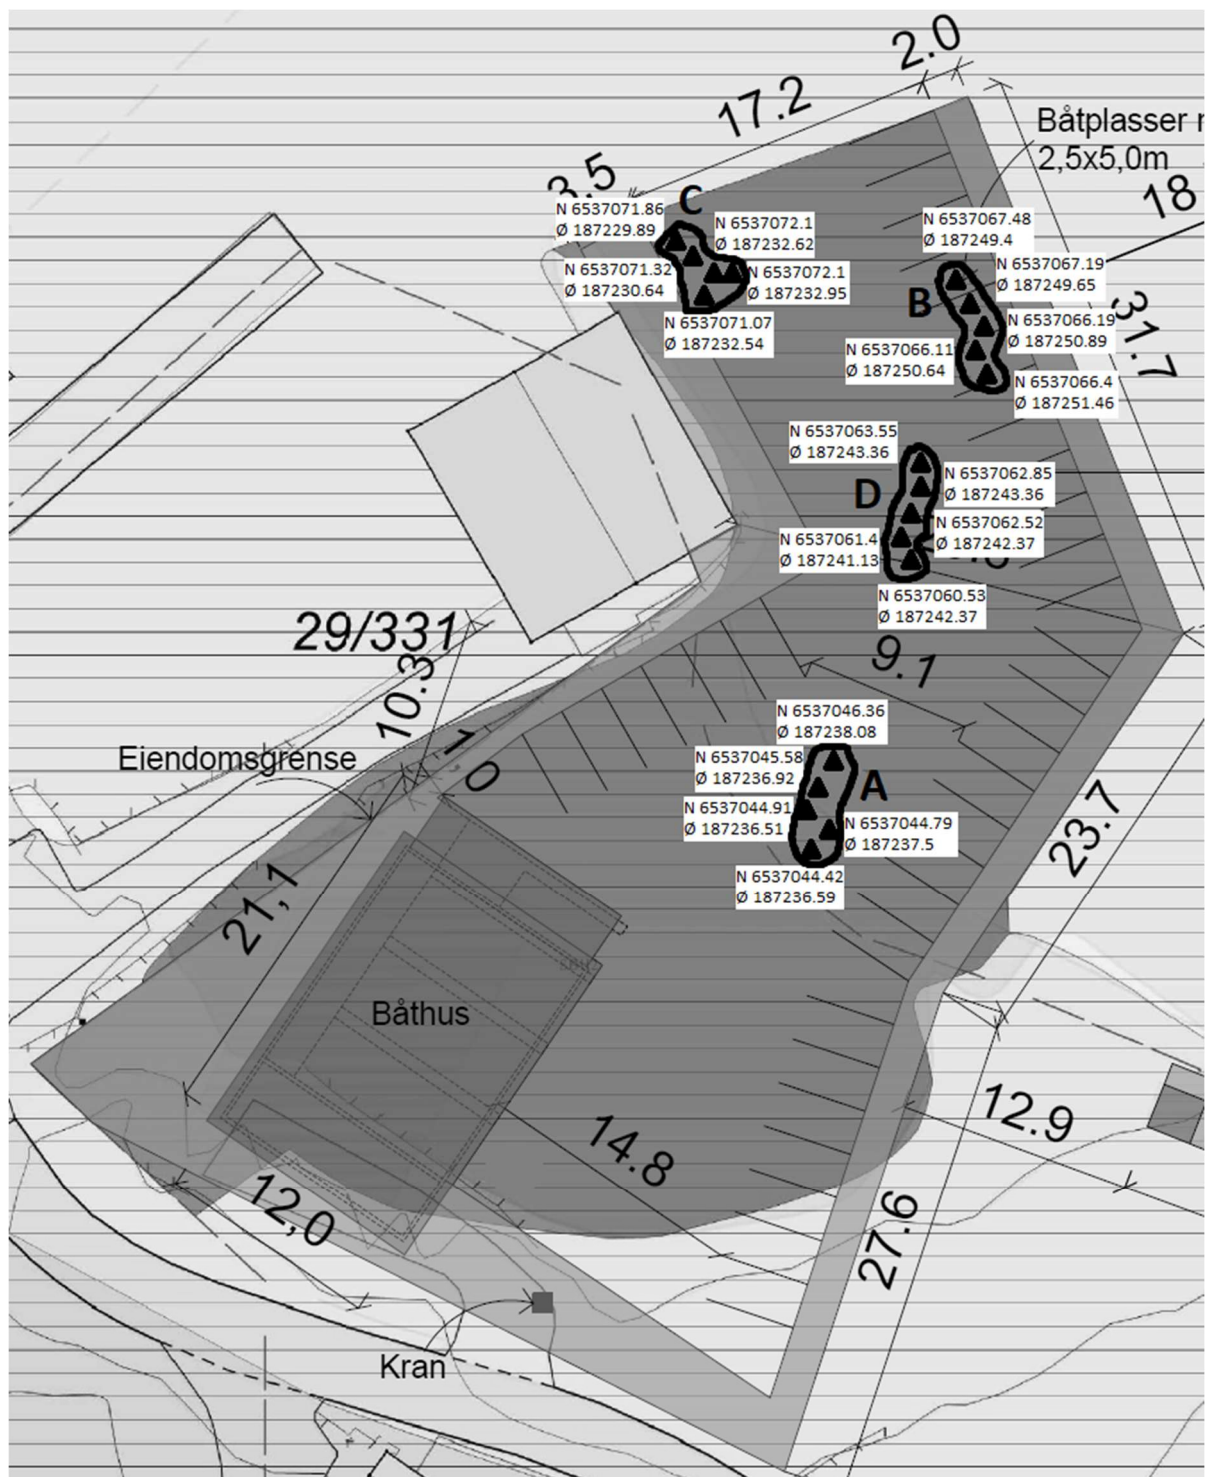
Kart 2. Tiltaksområdet med angivelse av lokalitetene der det ble tatt ut sedimentprøver til analyse i januar 2021.

Påvist mengde av dibutyltinn (DBT) er relativt høy, mens tilsvarende mengde av monobutyltinn (MBT) er relativt lav. I A-prøven fra 12.01.2021 var det dog målbar verdi for MBT også. Dette indikerer at TBT-tilførselen i sedimentet er av relativt gammel dato.

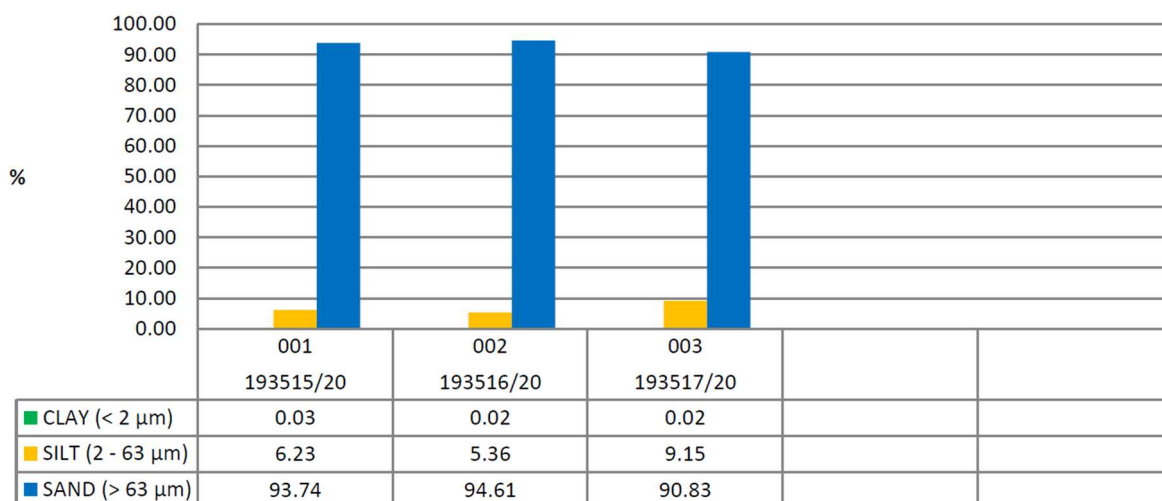
- Vanninnholdet varierte i området 26,7 til 32,2 % i tabell 1 og mellom 15,6 og 18,6 i tabell 2 og anses som normalt for denne type prøver.
- Kornfordeling viser for tabell 1 at kornstørrelse over 63 μm varierte fra 90,8 til 94,6 %, mens kornfordelingen mindre enn 2 μm var alle mindre enn 0,1 %. Dette betyr at prøvene hadde et innhold av leire tilnærmet lik 0. Silt var i området 5-10 % og det øvrige fra prøvene tatt i september 2020 var grovere partikler, hovedsakelig sand. For tabell 2 varierte kornstørrelse over 63 μm fra 95,2 til 98,9 %, mens kornstørrelse mindre enn 2 μm var også her mindre enn 0,1 % på begge prøvene. Andelen silt var dermed mellom 1-5 % og grove partikler dominerte enda mer i prøvene tatt i januar. Dette stemmer godt med geologien på Jomfruland. Sandpartikler binder forurensninger dårlig, og dette samsvarer godt med de lave forurensningsnivåene som er påvist.

Fig 1. Kornfordeling som viser overvekt av grove partikler fra prøvene den 02.09.2020.

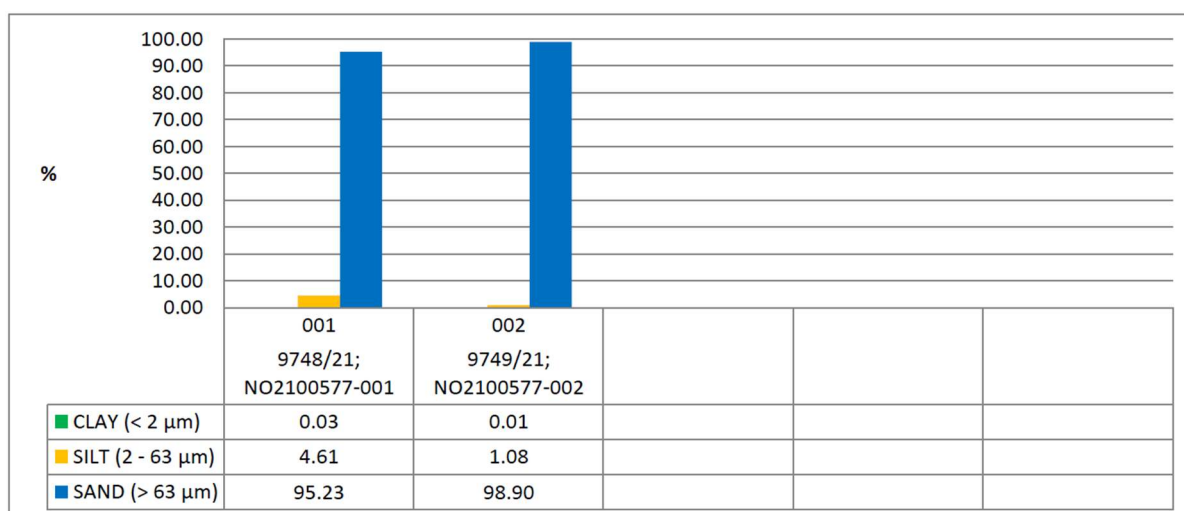
Fig 2. Kornfordeling som viser overvekt av grove partikler fra prøvene den 12.01.2021.

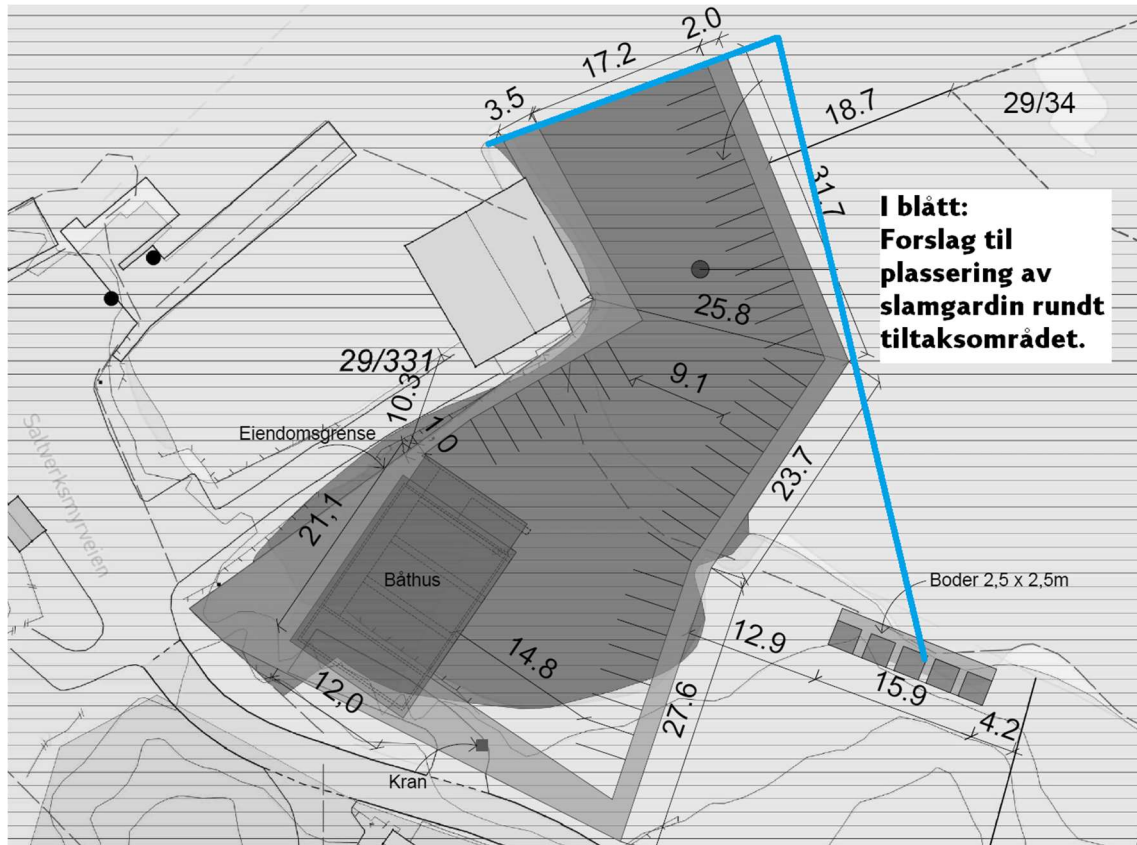
Kart 6. Plassering av slamgardin under mudringen.

Under mudringen overvåkes vannet på utsiden av slamgardinen med turbiditetsmåler for å varsle om eventuell slamflukt. Turbiditetsmåleren settes i drift før tiltaket tar til slik at en baseline-verdi for området kan etableres. Dersom kraftig strøm forstyrrer slamgardinen under mudringen, vil vi anbefale at mudringen kun utføres på slakt vann.
