SØKNADSSKJEMA

- MUDRING I SJØ OG VASSDRAG
- UTFYLLING I SJØ OG VASSDRAG
- DUMPING AV MASSER I SJØ OG VASSDRAG

Tittel på søknaden/prosjektet (med stedsnavn)	Austertana Småbåthavn	
Søknaden omfatter (kryss av)	<input checked="" type="checkbox"/> Mudring i sjø og vassdrag	Del 3
	<input type="checkbox"/> Dumping av masser i sjø og vassdrag	Del 4
	<input checked="" type="checkbox"/> Utfylling i sjø og vassdrag	Del 5
Antall mudringslokaliteter	1	
Antall dumpingslokaliteter	0	
Antall utfyllingslokaliteter	1	
Kommune Tana		
Navn på søker (tiltakshaver) Tana kommune	Organisasjonsnummer 943505527	
Adresse Rådhusveien 24, 9845 Tana		
Telefon 46400250	E-post Nils.samuelson@tana.kommune.no	
Kontaktperson, eventuelt ansvarlig søker/konsulent Rambøll Norge AS v/Rune Storli		
Telefon 48264040	E-post rune.storli@ramboll.no

Utredning av konsekvenser for naturmangfold ved detaljregulering av Austertana havn

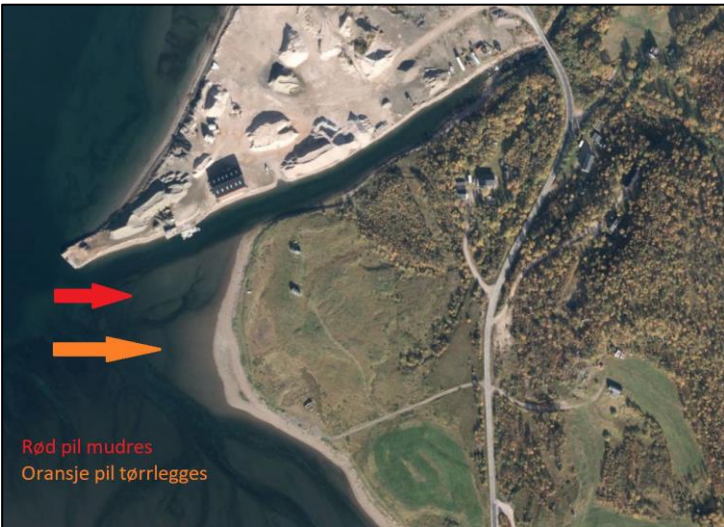
<p><i>Figur 1: Illustrasjon av mudring og fylling.</i></p>

3.7	<p>Anleggsperiode: <i>Angi tidsintervall for når tiltaket planlegges gjennomført</i></p> <p>Høst – vinter</p>
3.8	<p>Hvordan er mudringsmassene planlagt disponert?</p> <p><input type="checkbox"/> Leveres til godkjent avfallsmottak</p> <p><input type="checkbox"/> Dumping i sjø</p> <p><input checked="" type="checkbox"/> Annen disponering</p> <p>Kort beskrivelse av planlagt disponering av mudringsmassene:</p> <p>Massen som mudres blir benyttet til tørrelgging av et landområde som i dag er tørrfallsområde (Figur 1). Landområdet som tørrelgges, vil benyttes som adkomstvei til småbåthavna samt parkering tilhørende havna. Området ligger innenfor sjøkartets grønnsoner, som vil si at det er tørrfallsområde ved lavvann. Det er derfor ikke behov for veldig store mengder masse for å tørrelgge og sikre området ved høyvann.</p>

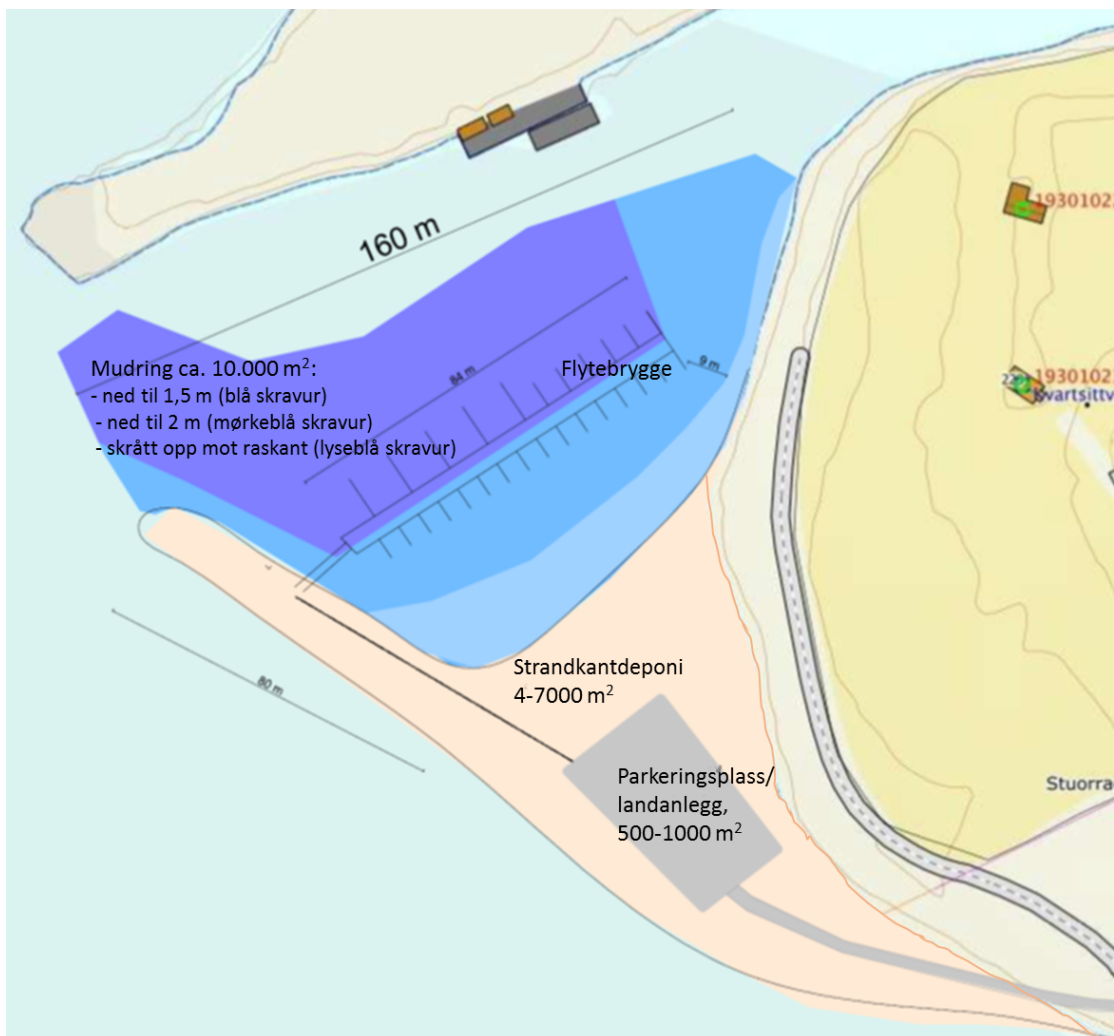
Figur 3.3. Foreløpig skisse med forslag til utforming av Austertana havn utarbeidet av Arne Pettersen AS.

Tiltakene er vist i figur 3.3. En grov avgrensning på flybilde er vist i figur 3.4. Tiltaket skal utføres ved lav vannstand (fjære sjø) og liten-middels vannføring i Čámmájohka.

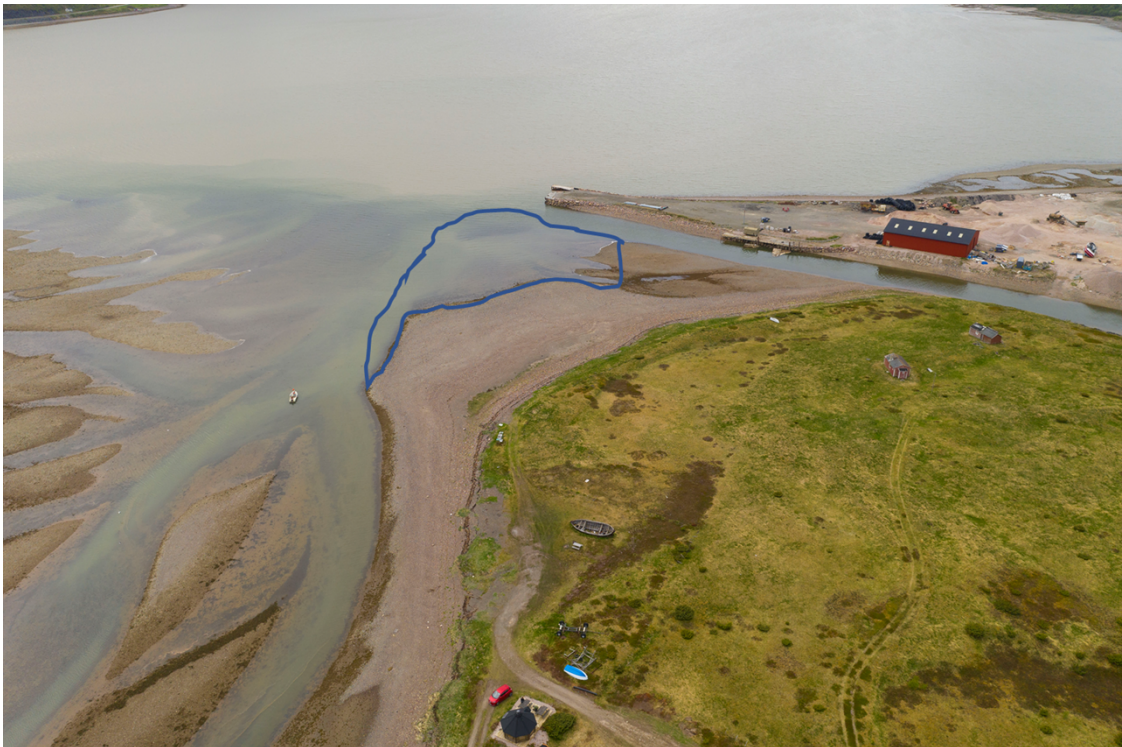
Figur 3.4. Grov avgrensning (markert med blå linje) av området som skal fylles ut/mudres.

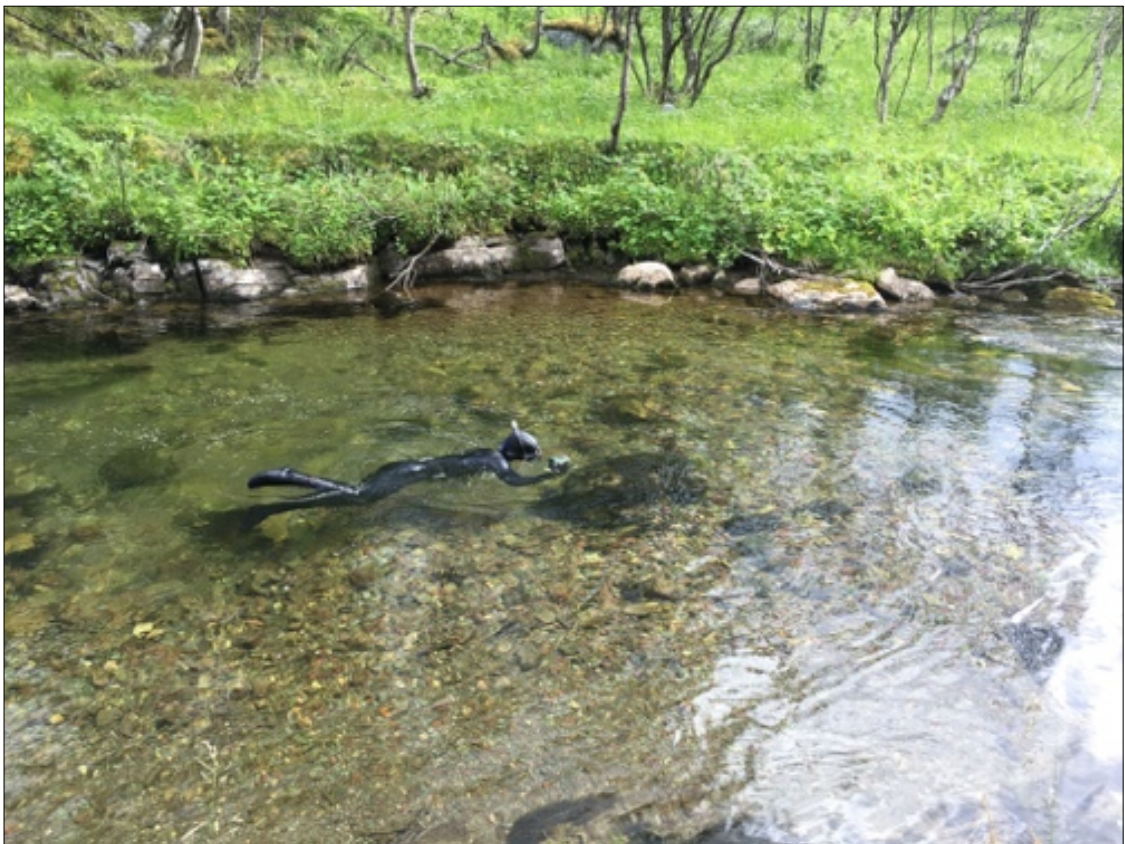
Figur 4.2. Drivtelling i Čámmájohka. Foto: Kristin Sommereth Johansen.

Drivtelling foregår ved at en person iført våtdrakt, maske og snorkel driver/svømmer med strømmen nedover elva (fig. 4.2). Antallet drivtellerer må tilpasses bredden på og sikt i elva. I Čámmájohka var det hensiktsmessig med kun en drivteller. En medhjelper fulgte drivtelleren på land nedover elva. Etter hver kulp ble informasjonen om observasjonene i elva gitt til medhjelperen på land. Partier i elva med veldig lav vannstand, mye stein og sterk strøm ble forbigått på land. På grunn av drivtellerens kontakt med bunn og bunnvegetasjon, ble det regelmessig tatt pauser underveis slik at elva fikk renses seg og god sikt ble opprettholdt gjennom hele drivetellingen. Drivtelleren var også utstyrt med kamera med dykkehus. Det ble regelmessig tatt undervannsfilm og bilder av fisk og bunnforhold nedover i elva. Sikten under tellingen var god (5-10 meter).

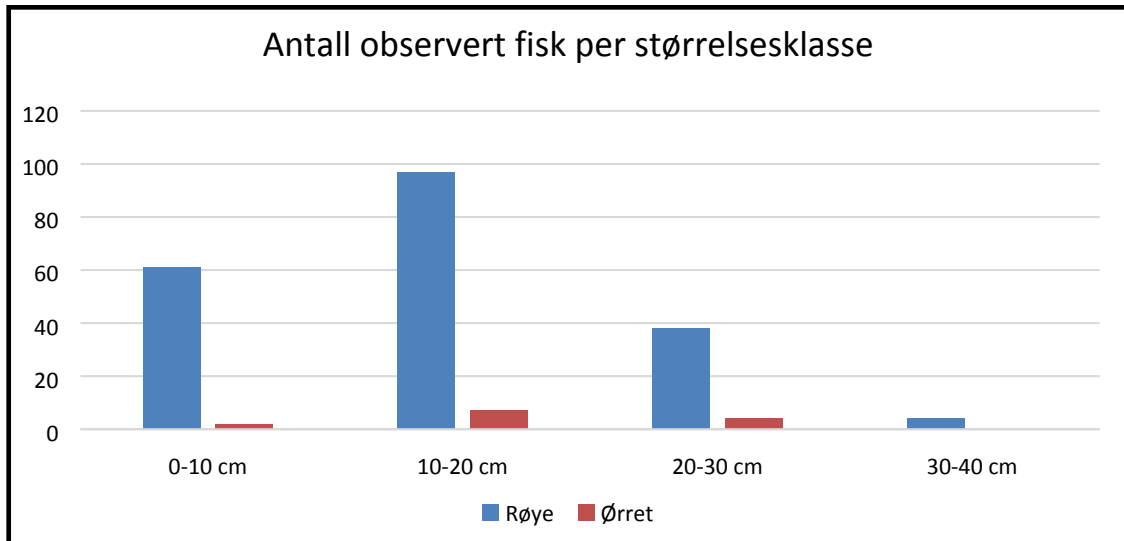
Figur 5.5. Antall fisk per størrelsesgruppe observert under drivtellingen i Čámmájohka 2016.

Resultatene fra drivtellingen viser at det finnes røye tilstede i elva. Sjørøye ble kun registrert i nedre del. Mindre og yngre røye ble derimot registrert i hele den undersøkte delen. Under drivtellingene ble det registrert stor andel av fisk mindre enn 10 cm. Mindre fisk finner skjul i substrater og under steiner og oppholder seg på grunt vann nærme land. Dette gjør at de ofte er vanskelig å få øye på og det er sannsynlig at antallet yngel er større enn observert. Mengden registrert ungfisk indikerer likevel at elva har en egen produksjon av røye.

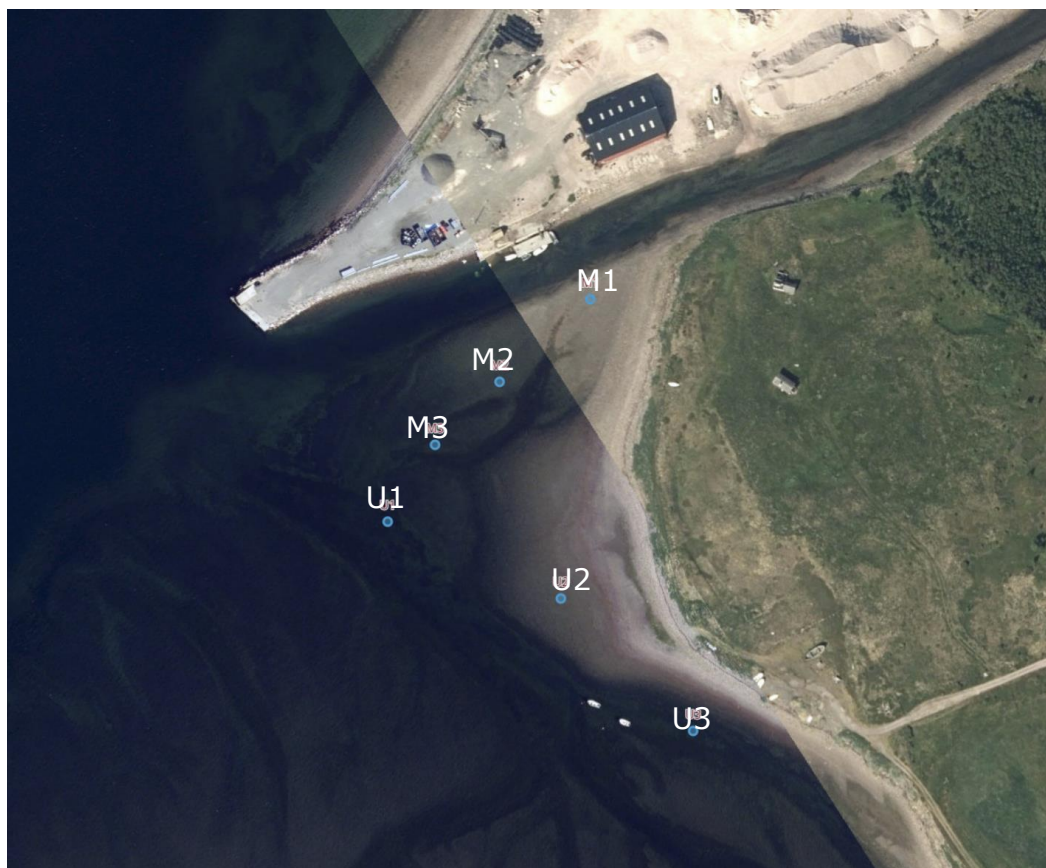
Figur 2: Stasjoner M1-M3 og U1-U3 for uttak av sedimentprøver ved Austertana (U1 ble ikke prøvetatt). Fem delprøver er tatt innenfor området som hver stasjon representerer.

Stasjon	Koordinater (Øst)	Koordinater (Nord)
M1	28.506782	70.454253
M2	28.505630	70.454035
M3	28.504800	70.453864
U1	28.504117	70.453631
U2	28.505759	70.453222
U3	28.506838	70.452649

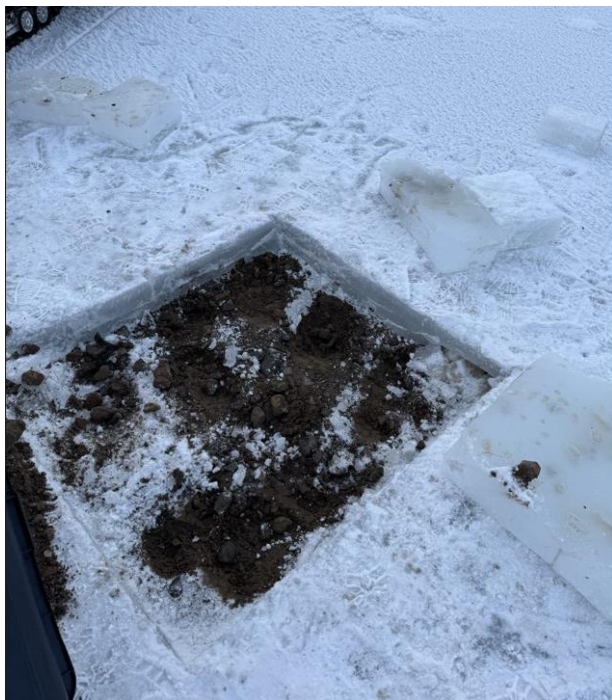
Figur 3: Bilde av prøvetakingspunkt for sedimentprøver

Alle prøvepunktene besto hovedsakelig av sand, silt og leire i øvre lag og finere masser i dypere lag. Figur 3 viser bilde fra prøvetakingene.
