Tiltaksplan

Gipsdeponiet i Holandsvika

Dato: 23. april 2017

Tiltaksplan – gipsdeponiet i Holandsvika

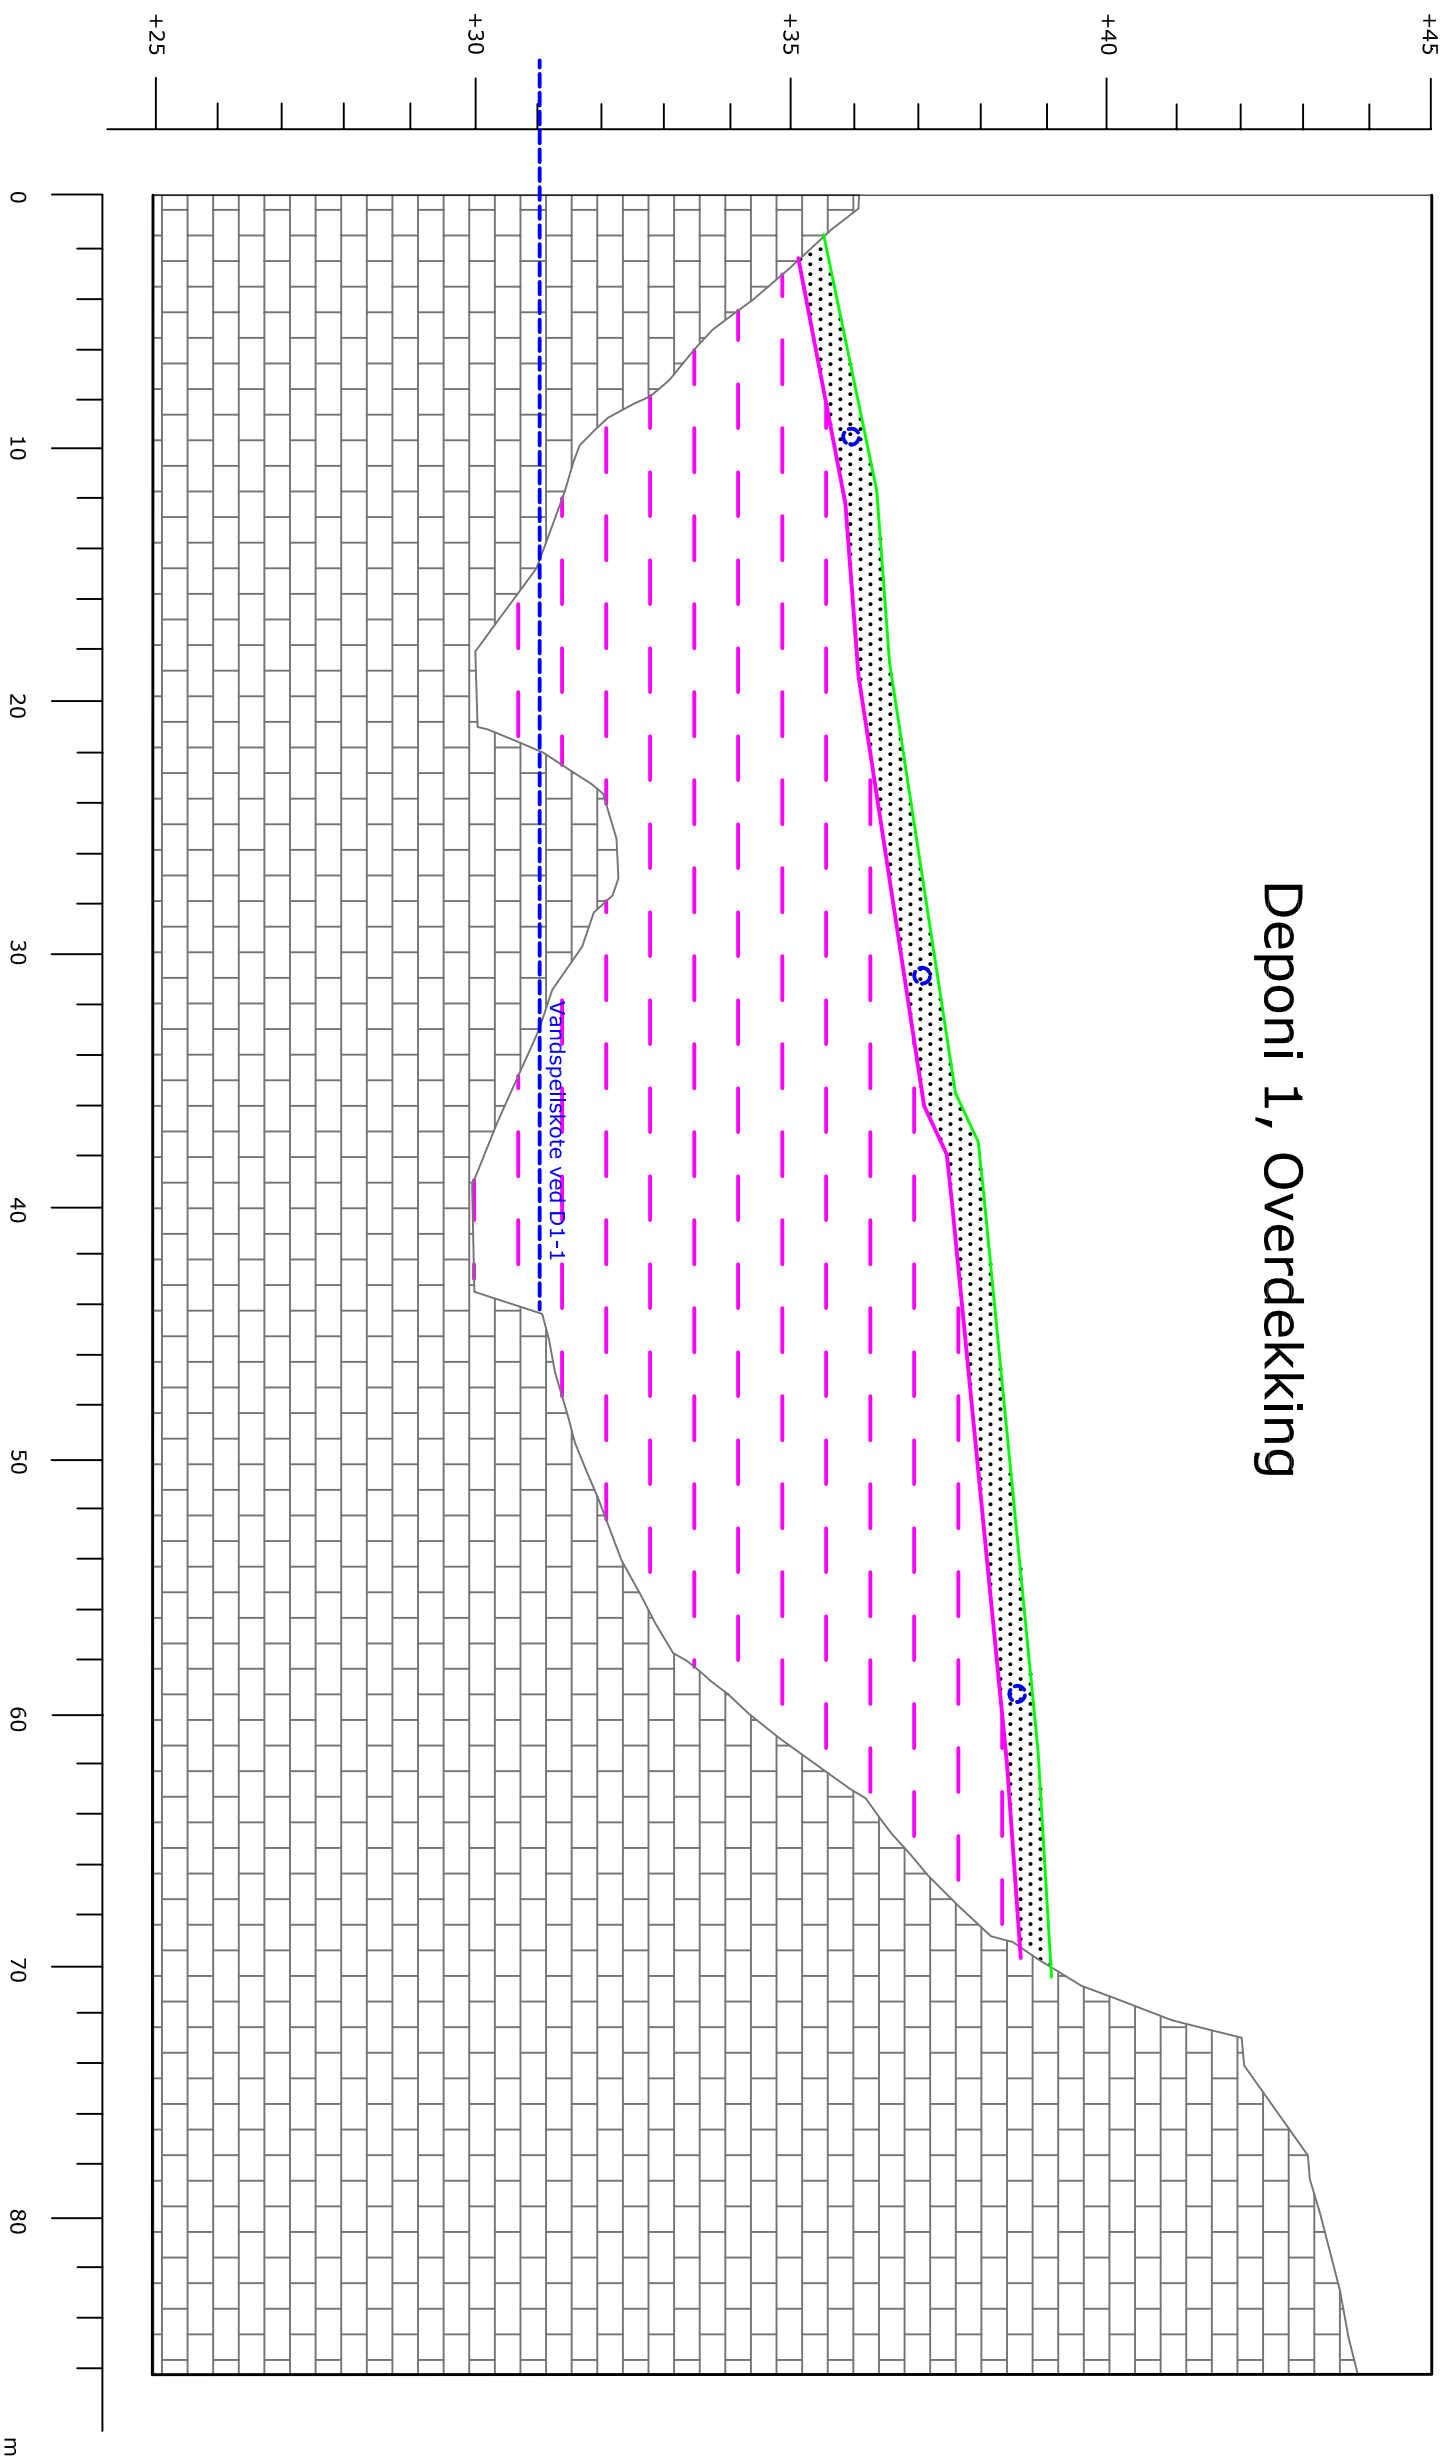
Deponi 1, Overdekking

Opprinnelig, fjell		Geomembran e.g. linear low density polyethylene membrane (LLDPE)
	Gipsavfall og fyll, 2016		Vannspjelskote ved D1-1
	Gassdistribusjonslag med dren

Fylkesmannen, Norland		Emne Deponi 1, Tiltaksplan med overdekking		A3
DMR Miljø- og Geoteknikk AS		Saksnr. 16-0057		Dato 18-02-17
		Adresse Holandsvika, Vefsn kommune		Vedlegg 3
		Gnr/Bnr 194/67		
		Utført av GBP		
		Godkjendt av CL		
		Målestokk 1:300

Det vurderes at overdekking med 10-20 cm gruslag, dren, og f.eks. 4-8 mm, fiberduk og geomembran kan være en mulig løsning. Detaljopplysninger om den prissatte membran finnes i vedlegg 6. Hvis det fortsatt er luktproblemer kan det settes ett sug på gruslaget så det opprettholdes et konstant undertrykk. Gassen føres til et kullfilter og renses for H₂S før

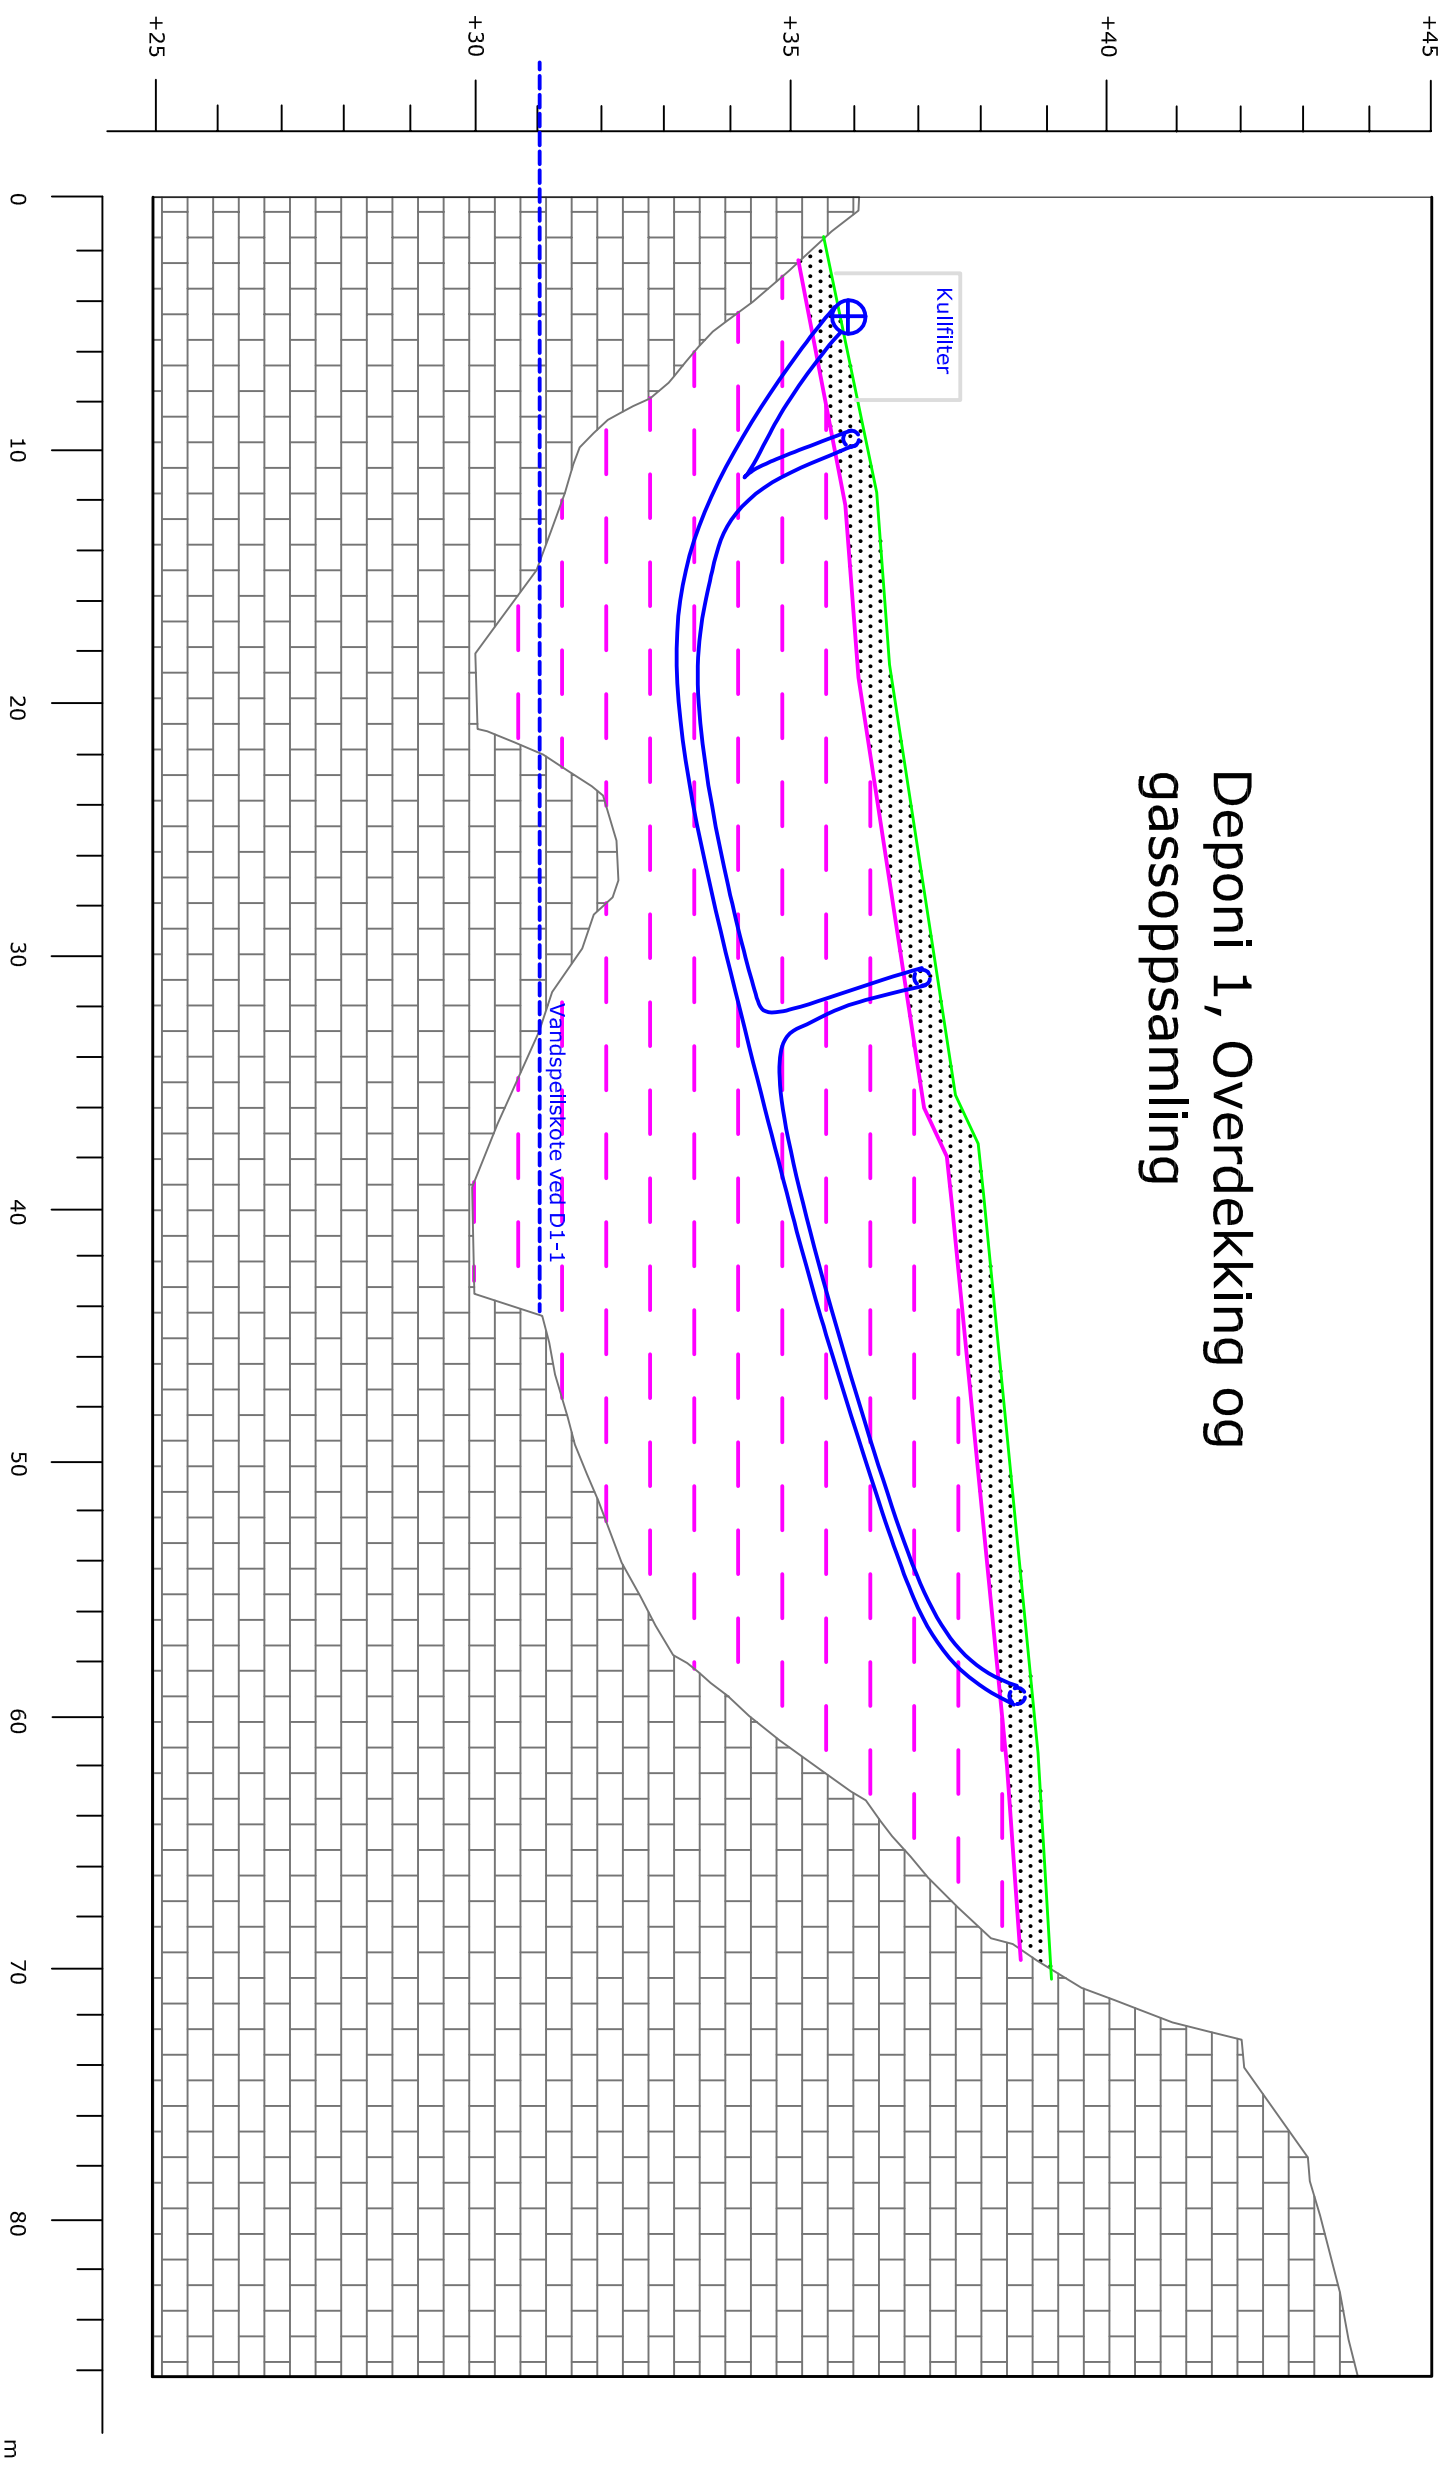
Deponi 1, Overdekking og gassoppsamling

Signatur	
	Opprinnelig, fjell
	Gipsavfall og fyll, 2016
	Gassdistribusjonslag med dren
	Geomembran e.g. linear low density polyethylene membrane (LLDPE)
	Vannspetskote ved D1-1

Fylkesmannen, Norland		Emne		A3
		Deponi 1, Tiltaksplan med overdekking og gassoppsamling		
DMR Miljø- og Geoteknikk AS		Adresse		Dato 18-02-17
		Holandsvika, Vefsn kommune		
Saksnr. 16-0057		GNR/BNR		Vedlegg 5
		194/67		
Utført av GBP		Målestokk		
Godkjendt av CL		1:300

Er det stadig lukt fra deponi 1 overdekkes deponiet med et gruslag, drennrør og en impermeabel membran. Membranen vil redusere utsivningen av sigevann fra deponiet betydelig. Vanninnholdet i gipsdeponiet vil falle og tregipsplatene vil delvis bli stabiliserte, da det ikke kan foregå mikrobiologisk nedbrytning uten vann. Det kan være risiko for utsivning av hydrogensulfid i revner i fjellet og langs med kanten av deponiet. Dette vurderes å kunne utføres for ca. 1,4 mill. kr. inkl. honoraromkostninger.

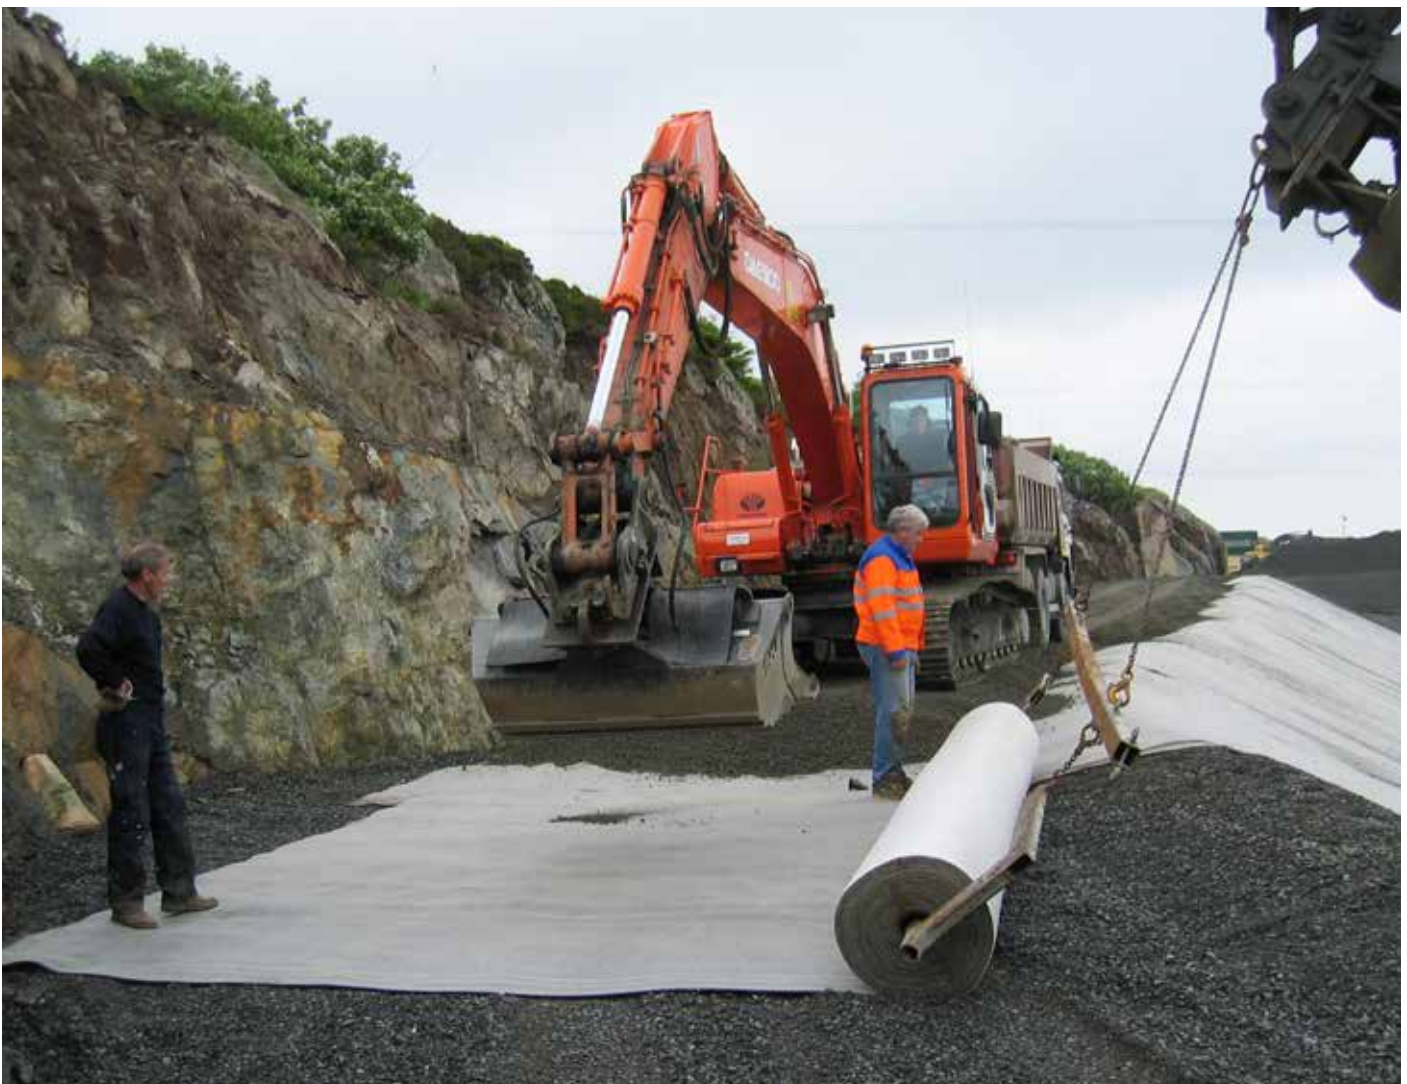
Bunntetting med bentonittmembran ved Årabrott Avfallsdeponi i Haugesund

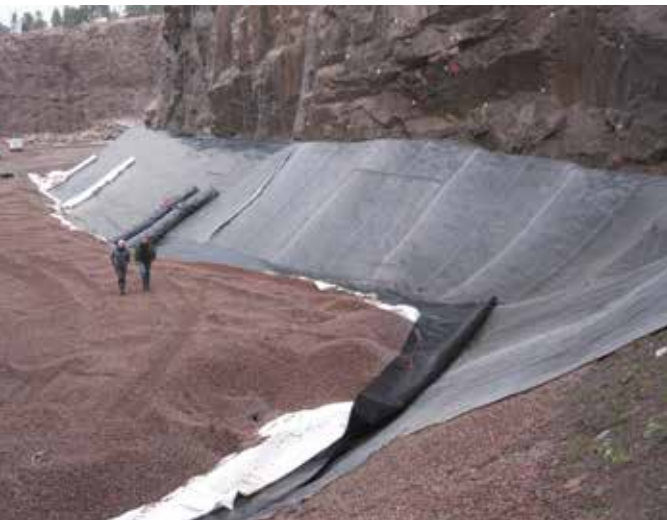
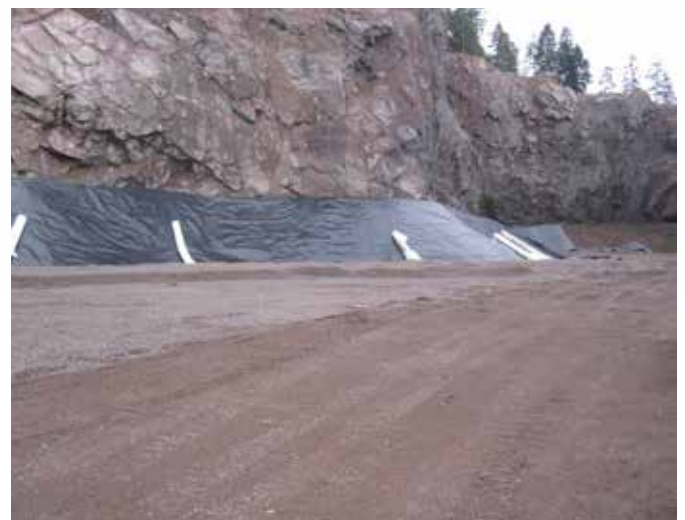
Bunntetting med bentonitt og HDPE plastmembran, Taranrød Fyllplass i Tønsberg

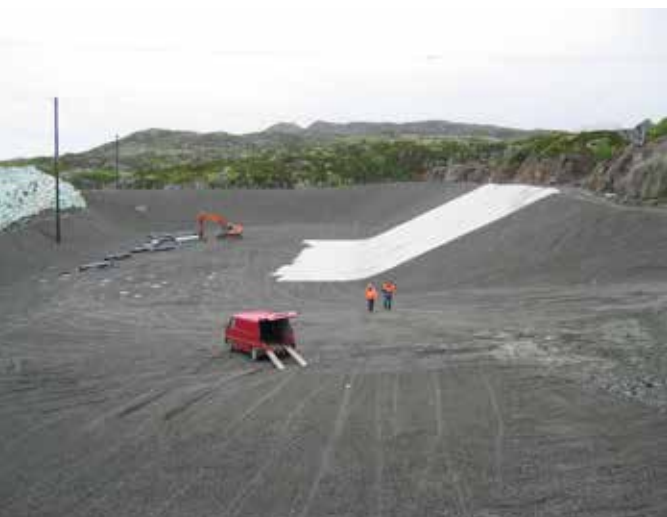
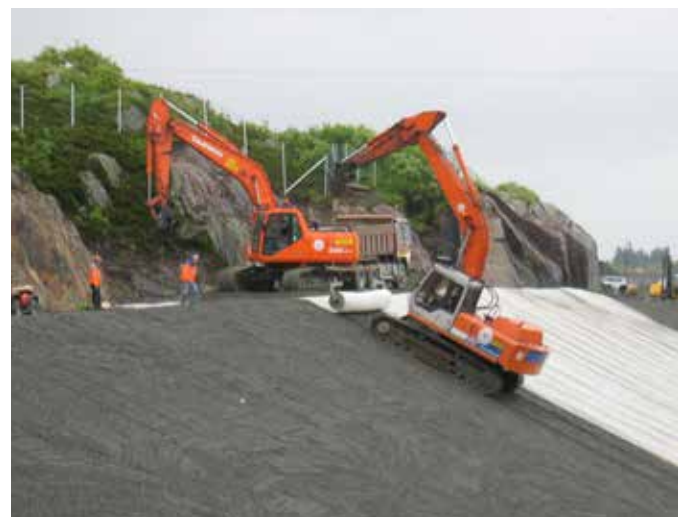
Bunntetting med bentonittmembran, Årabrott Avfallsdeponi i Haugesund

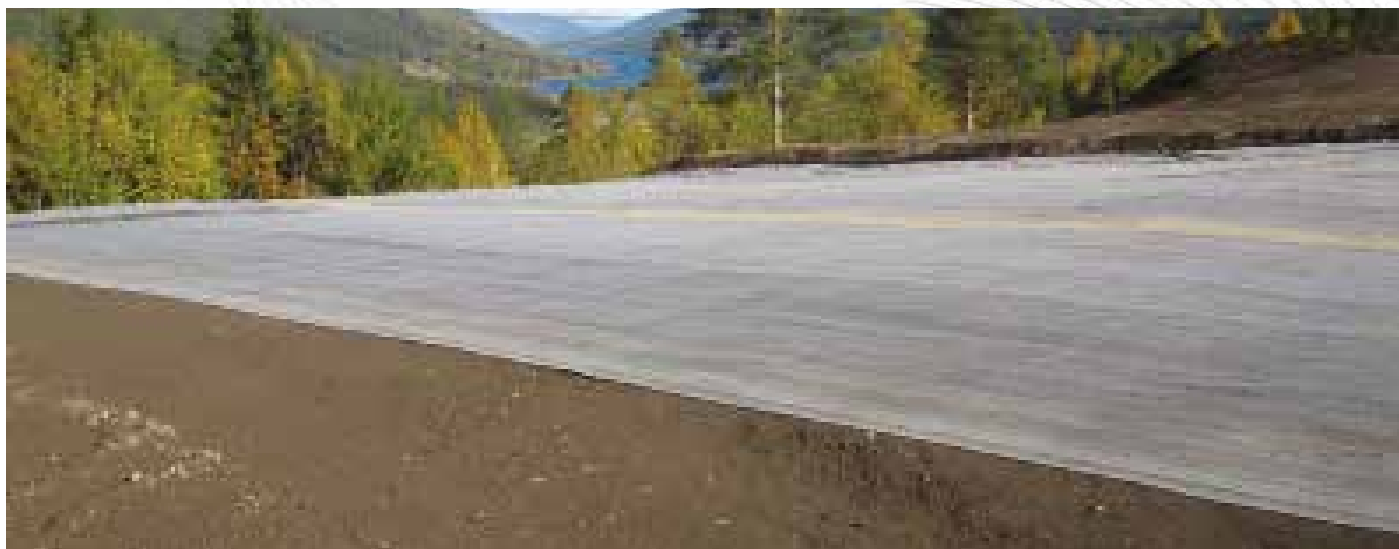
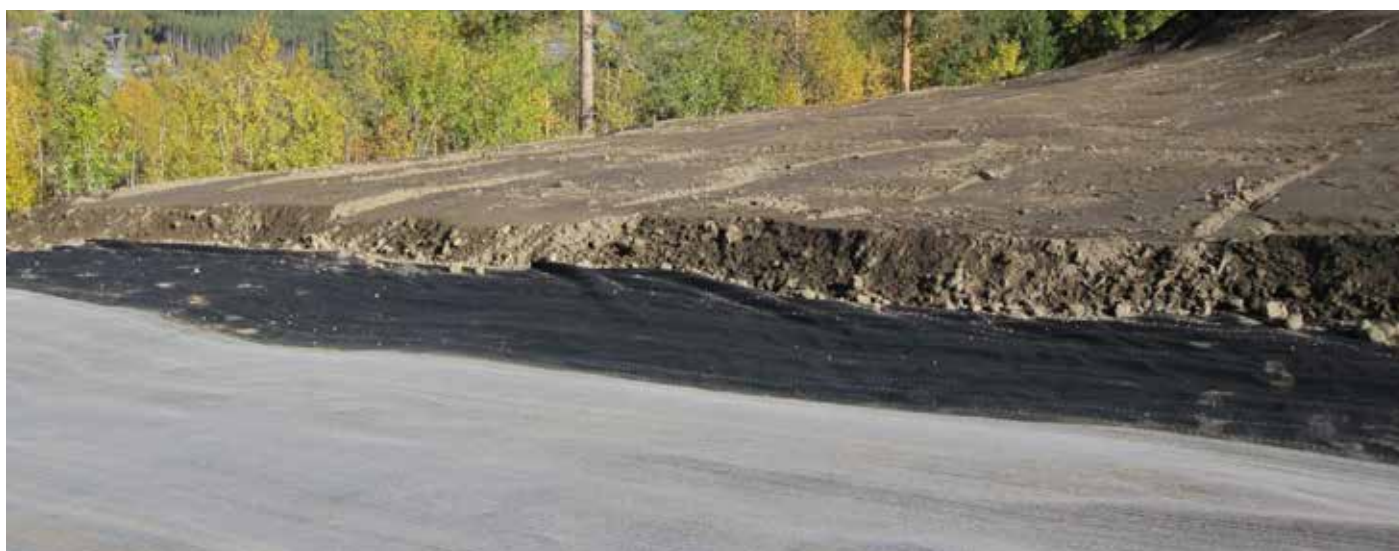
Topptetting ved Kleivl slaggedeponi i Hallingdal. Bentonittmembran og Enkadrain dreneringsmatte.

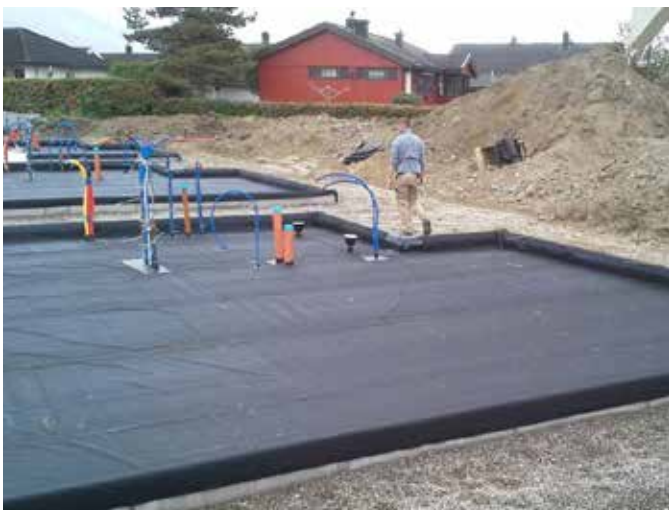
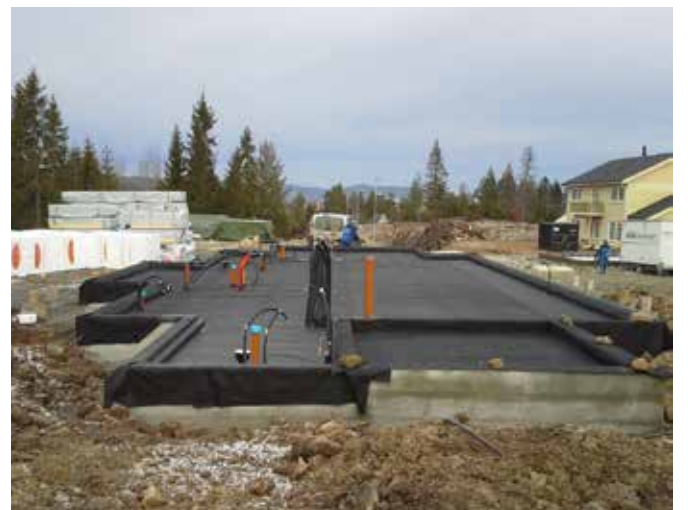
EPDM gummimembran brukt som Radon membran

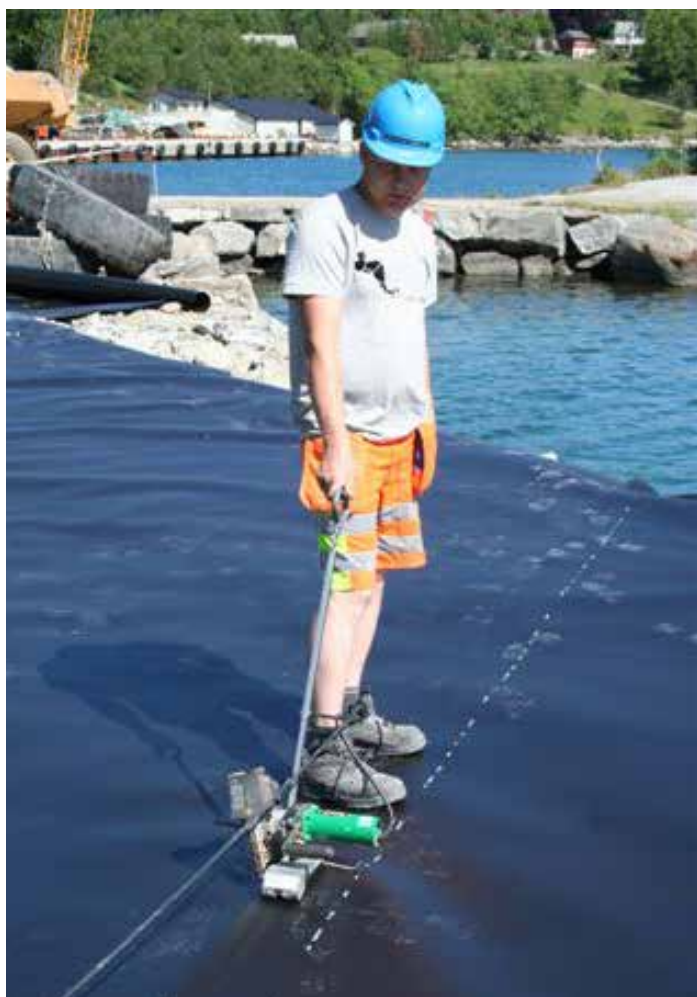
Sveising av HDPE membran med dobbeltsveis med testkanal

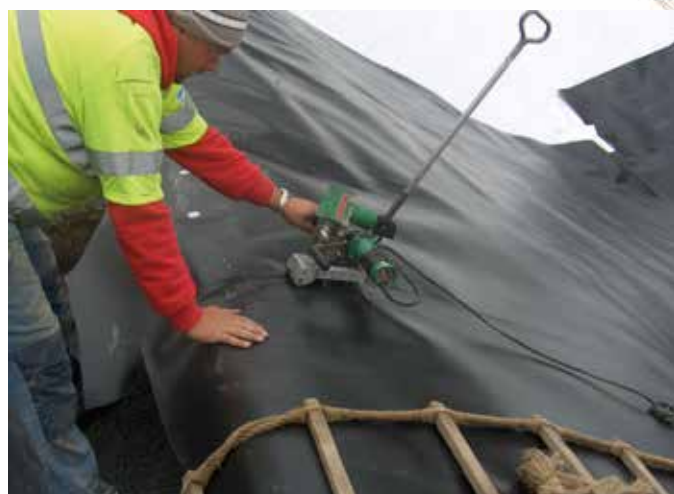
Sveising av FPP membran
