Skjema for søknad om mudring, dumping og utfylling i sjø og vassdrag

VURDERING AV SEDIMENTER VED SJØDALSSTRAND I BUNNEFJORDEN, OPPEGÅRD KOMMUNE

VURDERING AV NATURVERDIER OG BRUKERINTERESSER FØR MUDRING VED SJØDALSSTRAND

**Dykkerundersøkelse og opptak av sedimentprøver ved
Sjødalstrand**

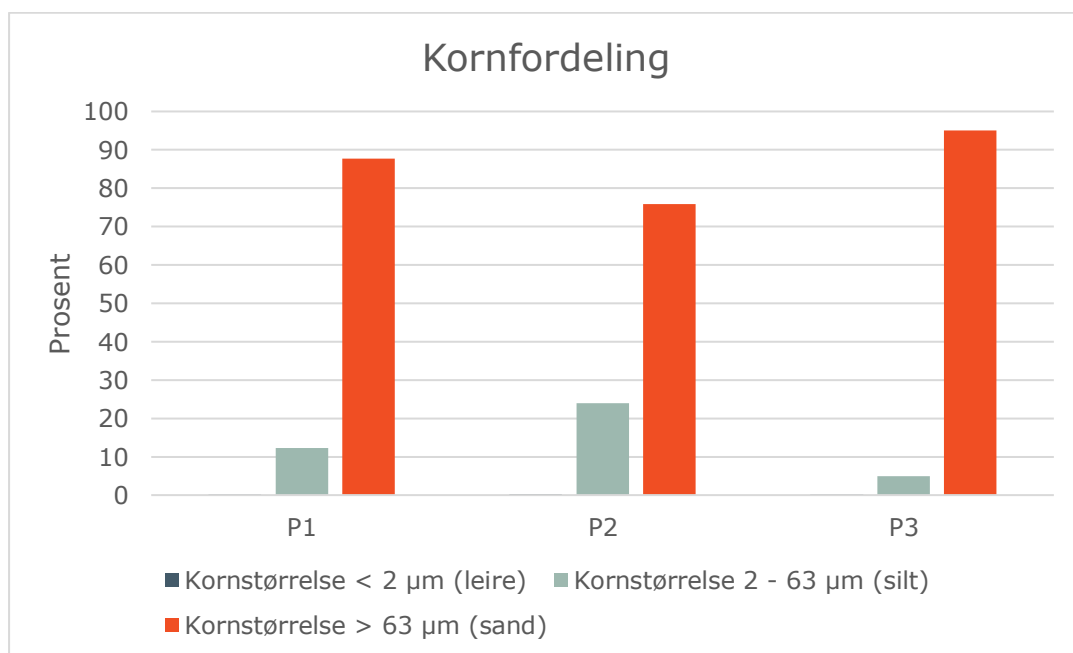
Figur 3 Kornfordeling.

Prøveresultatene er vurdert i henhold til veileder fra Miljødirektoratet, M608-2016 "Grenseverdier for klassifisering av vann, sediment og biota". For TBT har vi brukt forvaltningsbasert verdi fra Miljødirektoratets veileder TA-2229-2007 "Klassifisering av miljøkvalitet i fjorder og kystfarvann". Klassifisering, beskrivelse og fargekoder er gitt i Tabell 2. Resultater og klassifisering er gitt i Tabell 3. Kornfordelingen i prøvene er vist i Figur 3. Fullstendig analyserapport er vedlagt.

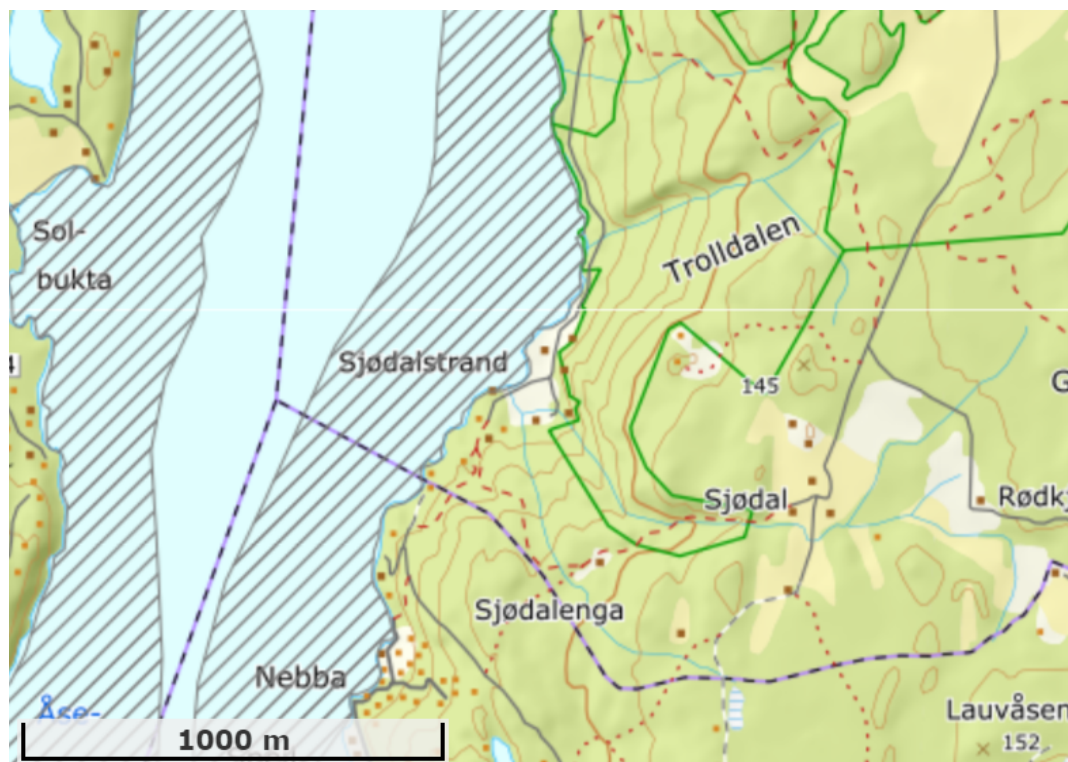
Figur 3 Områder med blå skravur er registrert fiskeområder med passive redskaper (Fiskeridirektoratet, Yggdrasil).

Det er i Fiskeridirektoratets database Yggdrasil registrert fiskeplasser for passive redskap, som vist i Figur 3. Det er for øvrig lagt begrensninger i fisket av kysttorsk og fangst av hummer i området.
