SØKNAD OM MUDRING, DUMPING OG UTFYLLING I SJØ OG VASSDRAG

Tittel på søknaden/prosjektet (med stedsnavn) Mudring Bogen båthavn	
Kommune Evenes kommune	
Navn på søker (tiltakseier) Bogen Båtforening	Org. nummer 894047232
Adresse Bergvikveien 84- 8533 Bogen	
Telefon 41558023	E-post Stig.orjan.haugen@evenes.kommune.no
Kontaktperson ev. ansvarlig søker/konsulent Stig Ørjan Haugen- Leder Bogen Båtforening	
Telefon 41558023	E-post Stig.orjan.haugen@evenes.kommune.no

MILJØTEKNISKE SEDIMENTUNDERSØKELSER

10219986-G01 Datarapport – Bogen Båtforening

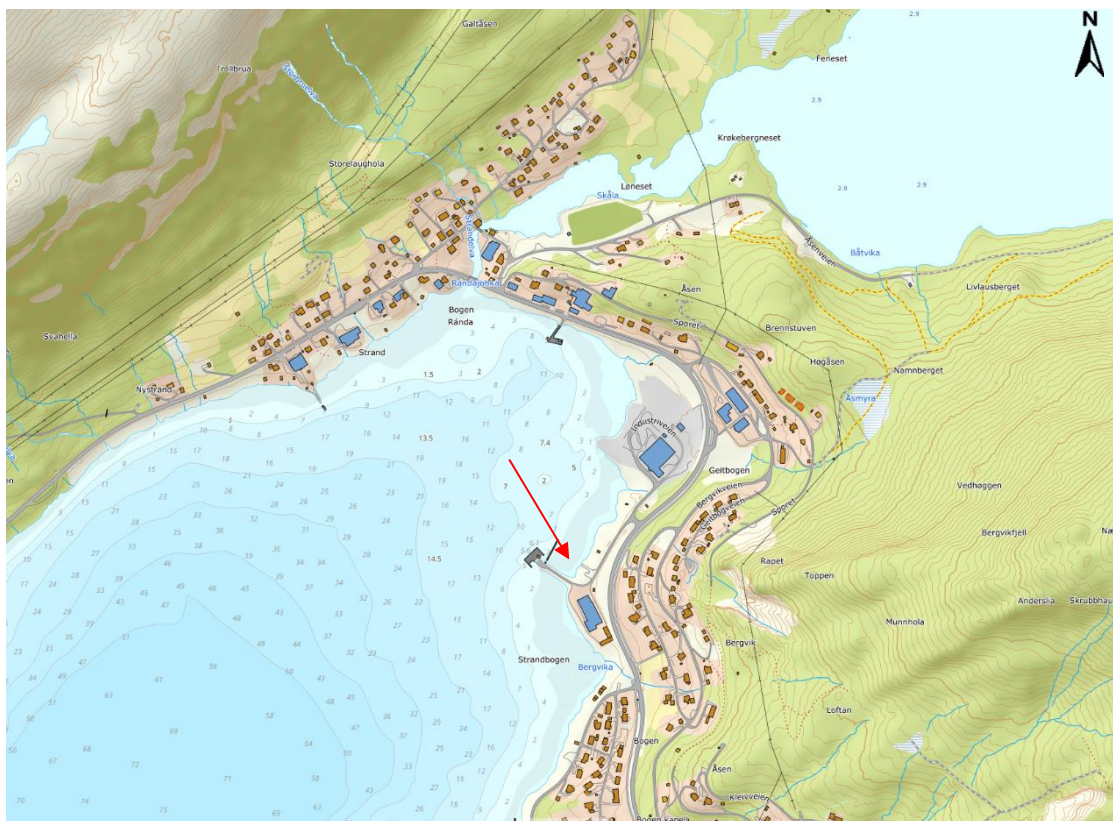
Figur 3. Oversiktskart over interesseområdet i Bogen. Rød pil angir området. Kartkilde: norgeskart.no

Plasseringen av prøvepunktene ble valgt ut med tanke på å få et representativt bilde av forurensningsgraden i området. Oversiktskart over området er vist i figur 3. Plassering av stasjonene, med nummerering er vist i figur 4. Koordinater for senterpunktene til hver av stasjonene er gitt i tabell 1.

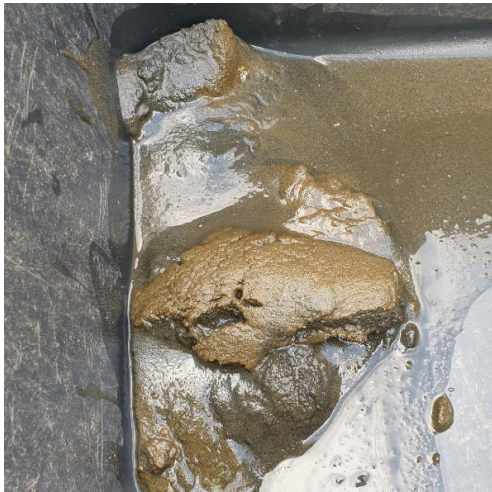
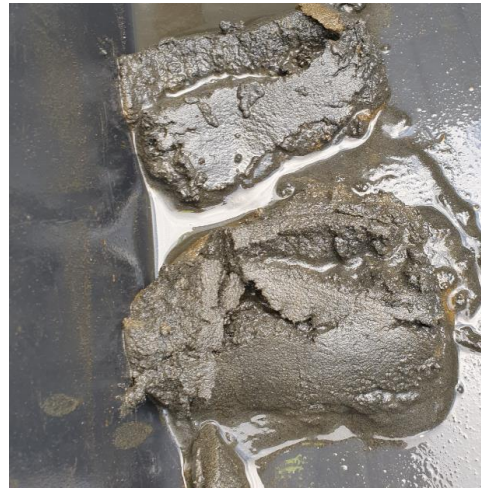
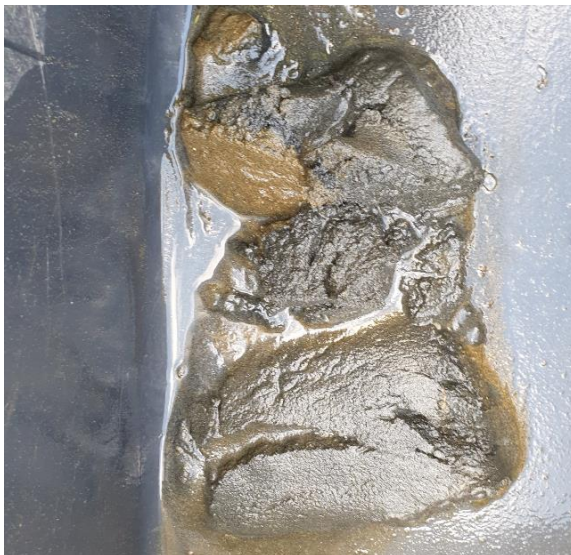
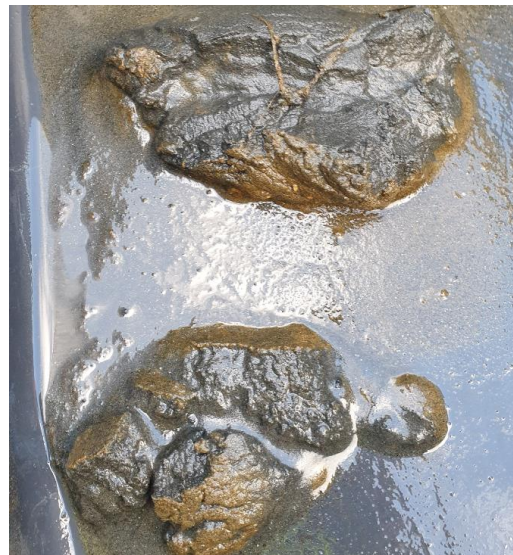
Figur 5. Bilder av de fire parallellprøvene fra prøvepunkt SED-1

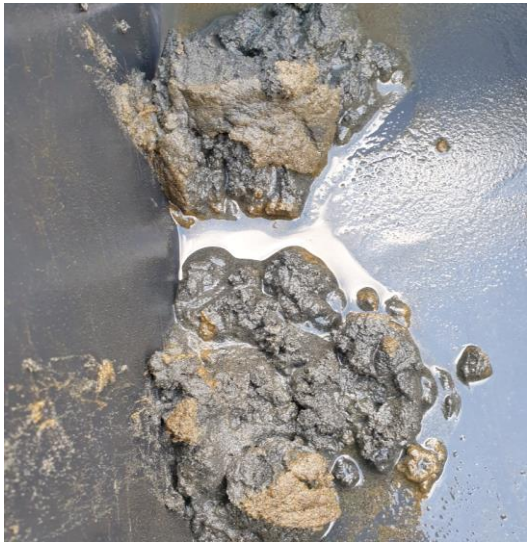
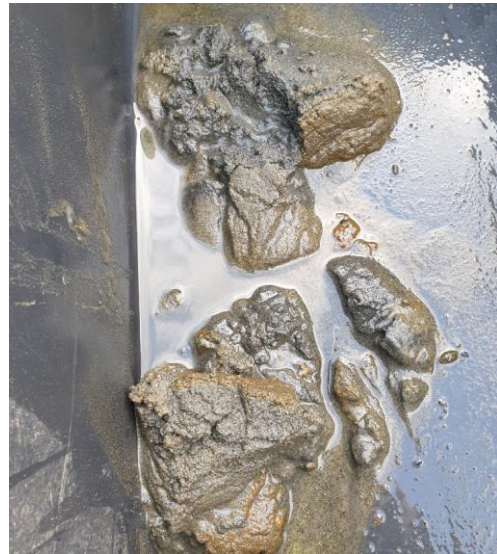
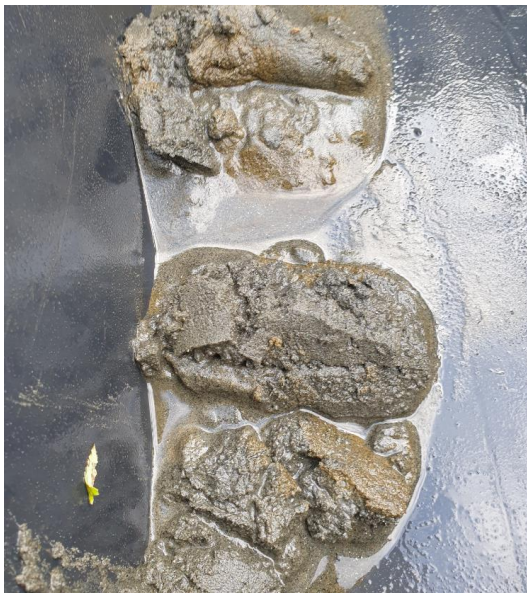
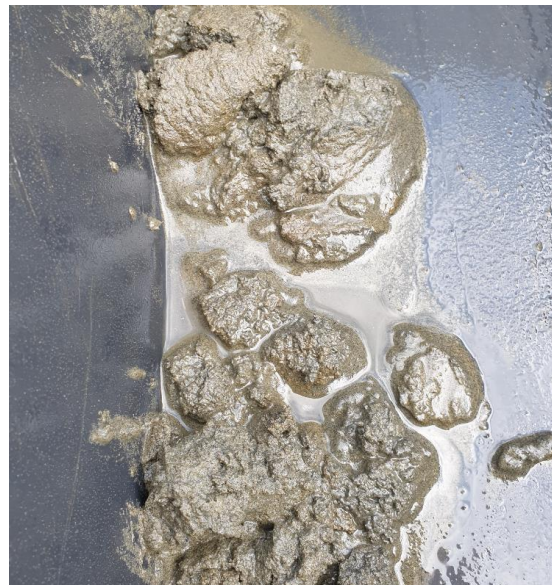
Figur 6. Bilder av de fire parallellprøvene i prøvepunkt SED-2

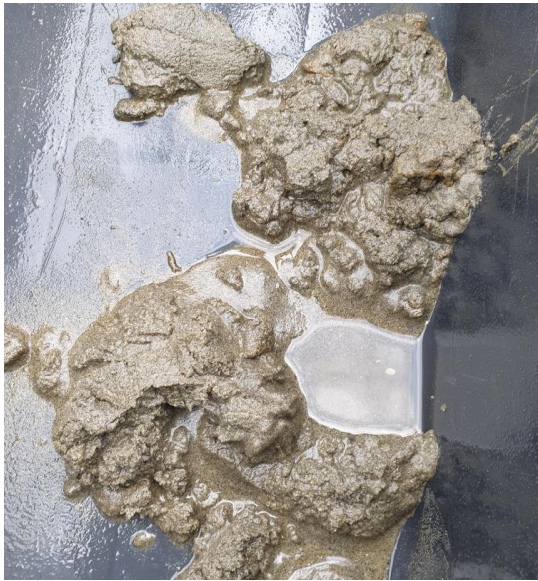
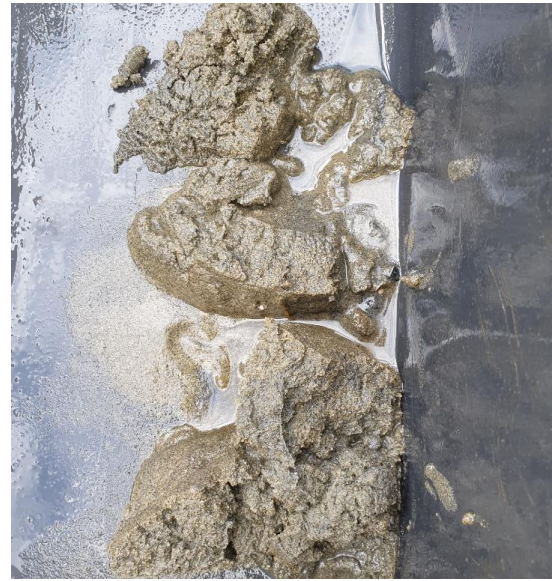
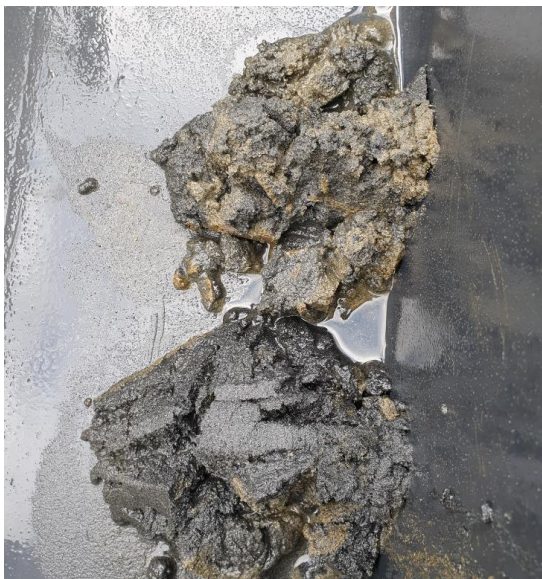
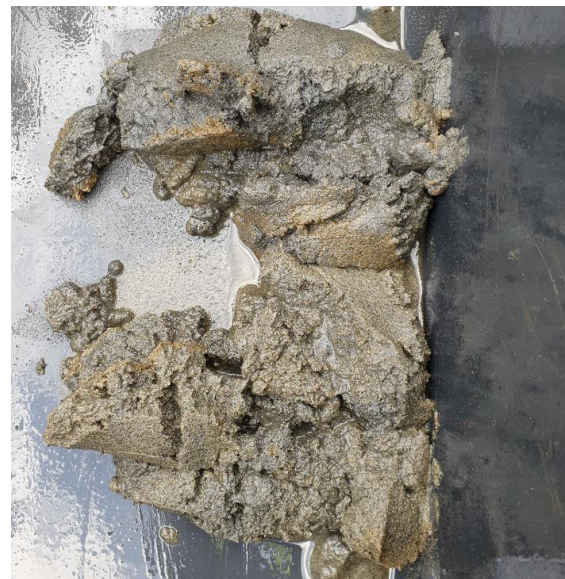
Figur 7. Bilder av de fire parallellprøvene i prøvepunkt SED-3

Prøvene ble tatt på ca. 1,5 m dyp. Sedimentene består av grå leire/sand uten definert farge på topplaget i SED 3-1 og SED 3-2. SED 3-3 var mørk grå med brun overflate, mens SED 3-4 hadde brun overflate med lys grå farge under. Det ble ikke registrert lukt. De fire parallellene er vist i figur 7. Det ble registrert slangestjerner i prøvene.

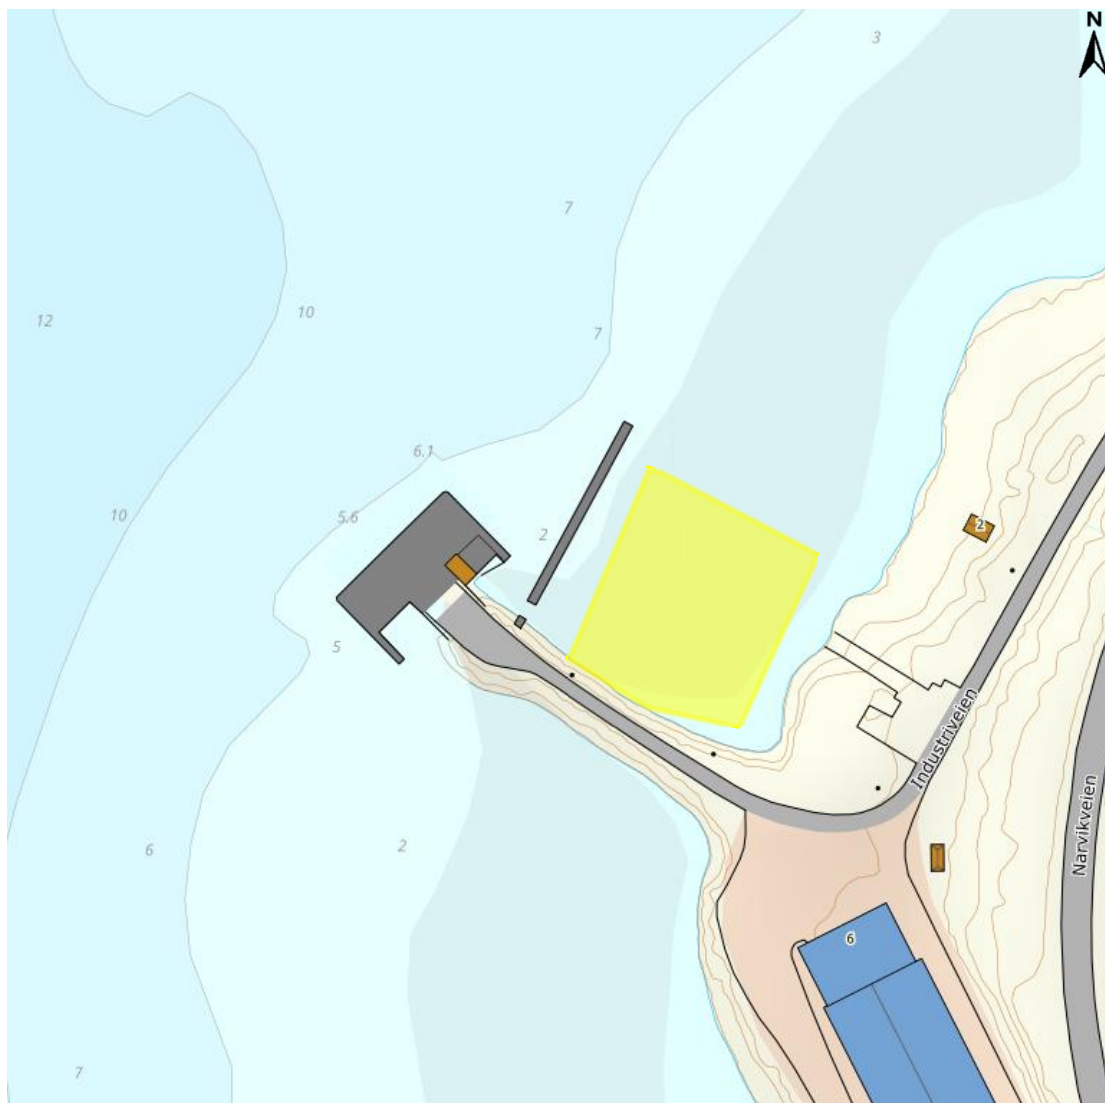
Klassifisering av tilstandsklasse for sedimentene er illustrert i figur 9. Tiltaksområdet er markert med farge etter tilstandsklasse 3, på grunn av innhold av antracen og pyren.

Figur 9. Kartet illustrerer tilstandsklassen til de tre blandprøvene som er analysert. Stasjonene er markert med farge etter høyeste tilstandsklasse av forbindelser funnet i sedimentene (Tabell 2).

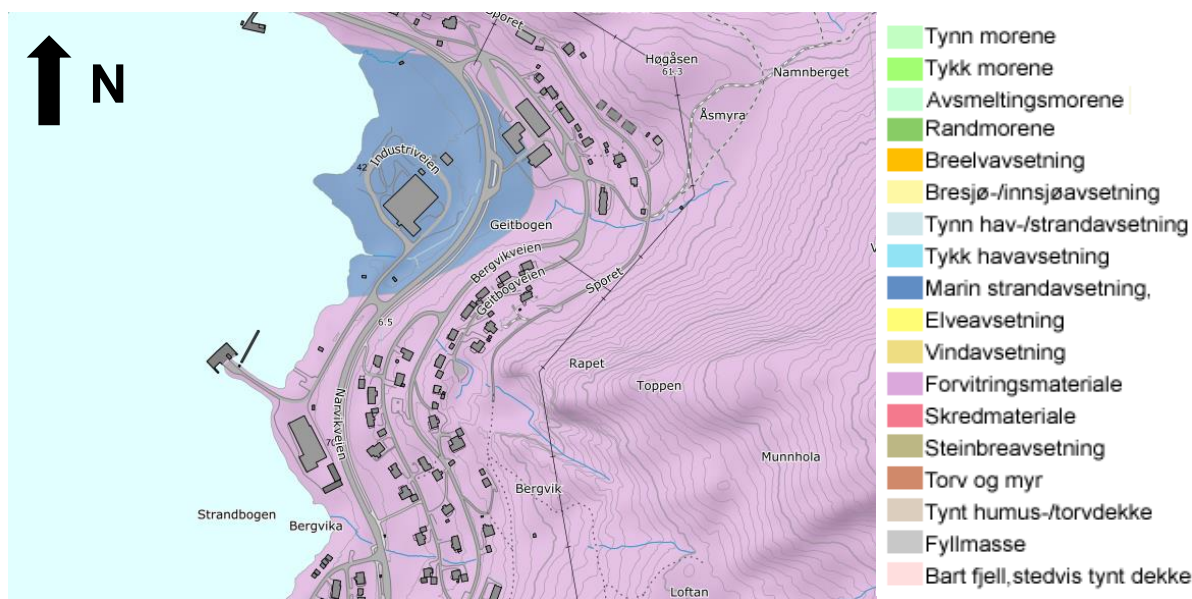
Området ligger under marin grense, og NGU løsmassekart /3/ viser at løsmassene består av forvittringsmateriale, se figur 2.

Figur 3: Løsmassekart og tegnforklaring [3].

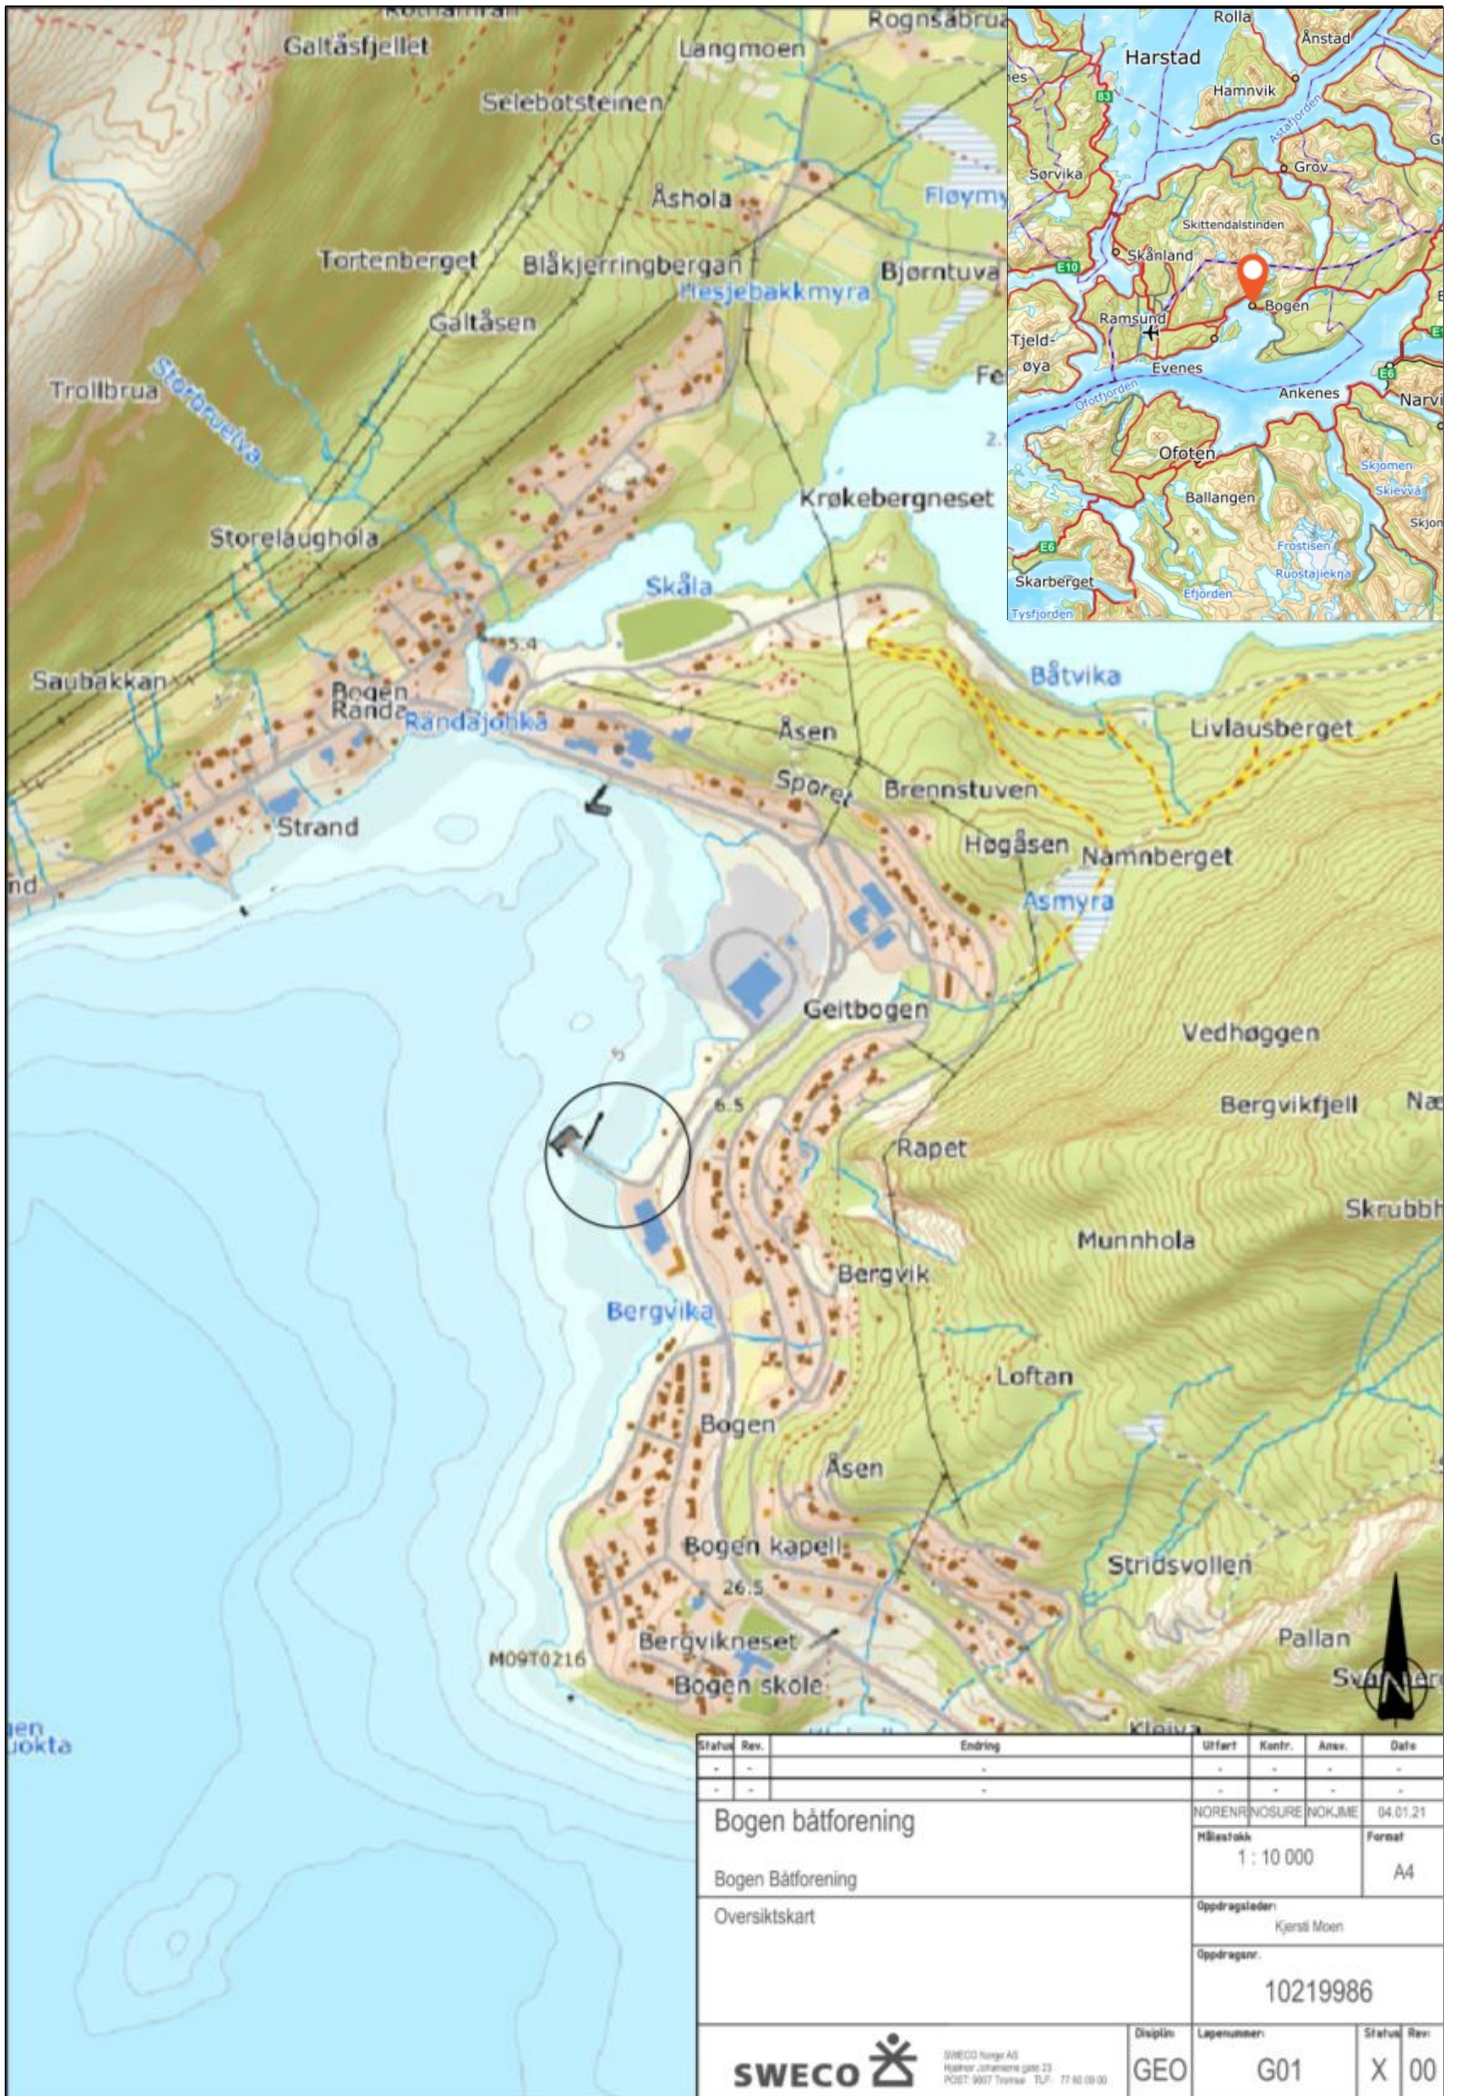
VEDLEGG 2

Statuf	Rev.	Endring	Utført	Kantr.	Anex.	Dato
-	-	-	-	-	-	-
Bogen båtforening			NORENROSURE NOKJME		04.01.21	
Bogen Båtforening			Målestokk 1 : 10 000		Format A4	
Oversiktskart			Oppdragsleder: Kjersti Moen			
			Oppdragsnr. 10219986			
 <small>SWECO Norge AS Halden, Jarneveien gate 23 POST: 9077 Torshov TLF: 77 80 00 00</small>			Disiplin GEO	Løpenummer: G01	Statuf X	Rev. 00
