## Fagnotat 012-2021

### Sedimentundersøkelser i Sveivihylen mai 2021

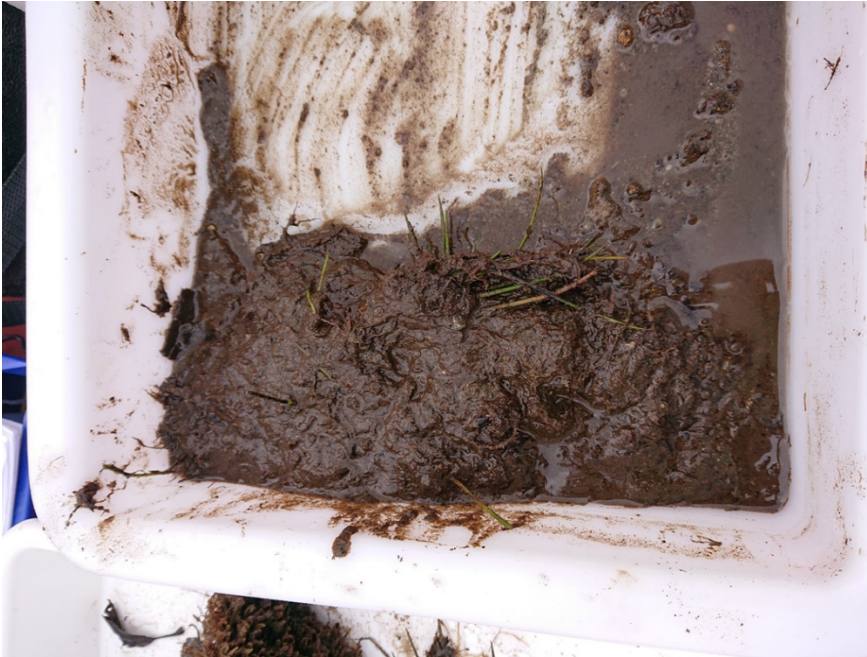
Sedimentene ved stasjon 1 virket preget av mudder, røtter, vannplanter, blader og detritus (figur 2). Området var vanskelig å prøveta med både grab og sedimentkjernehefter, pga. sandete sedimenter og småstein mange steder. Sedimentene virket hardpakket der det ikke var mudder og detritus. Prøvepunktene er derfor spredt over et stort område for å finne egnede prøvepunkter for sedimenprøvetakingen ved denne stasjonen. Området er nok noe mer preget av gjennomstrømming og "sveiven" av vann som kommer inn i hylene. Dypeste område var på 5 meter hvor det var samlet seg blader, mose og detritus fra vassdraget. Prøvene ble tatt fra ca. 2-4 meters vanddybde. Prøven består av 1 grabb og 3 kjerener. Hele porsjonen av delprøvene er blandet til blandprøven for å få nok prøvemateriale til analyse.

**Figur 2.** Foto av blandprøve til sedimentprøve stasjon 1 tatt i Sveivihylen mai 2021.

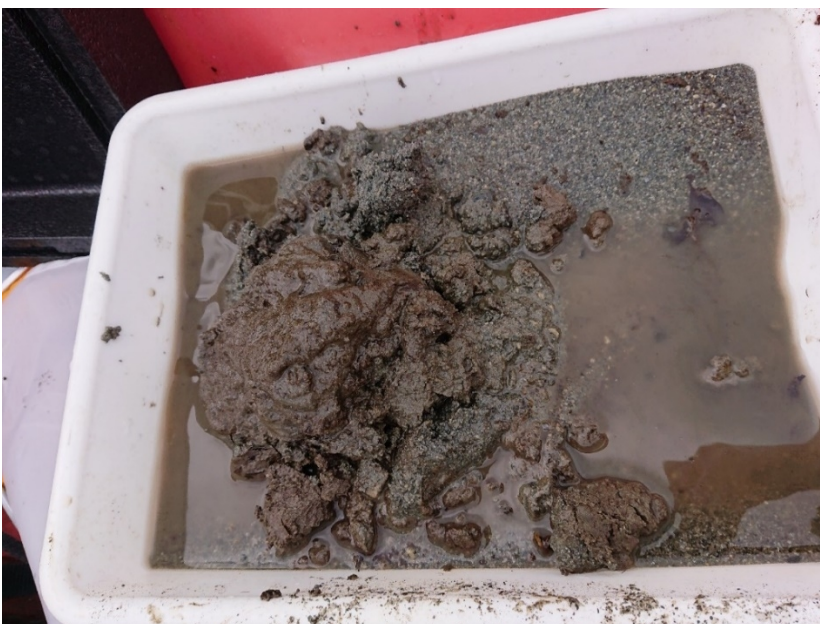
Sedimentstasjon 2 er i det midterste parti av Sveivihylen. Substratet var noe lettere å prøveta enn det ved stasjon 1, og man kunne dermed komme dypere ned i sedimentene med kjernehefter. Allikevel virket ikke sedimentene dypere enn ca. 10 cm. Prøvedybde var noe varierende mellom delprøvene, fra ca. 3-10 cm på kjerne. Prøven består av 4 kjerner. Sedimentene virker noe mer siltholdige, og også noe fin og grov sand er synlig (figur 3). Dyp ved prøvetaking var ca. 2-3 meter. Hele porsjonen av delprøvene er blandet til blandprøve. Prøvene er tatt noe tett oppå hverandre på grunn av tilgjengelig sediment her.

**Figur 3.** Foto av blandprøve før blanding til sedimentprøve stasjon 2 tatt i Sveivihylen mai 2021.

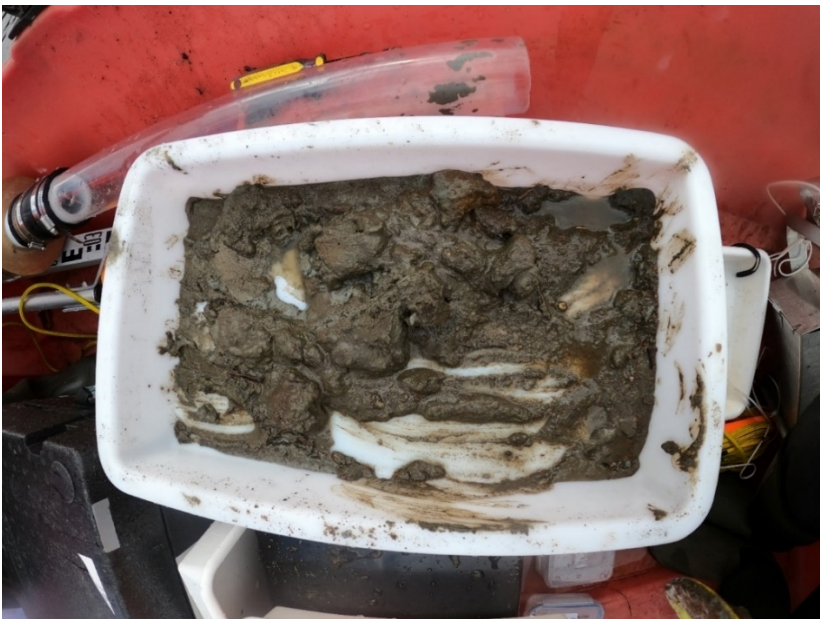
Sedimentstasjon 3 var stasjonen nærmest den største innløpsbekken. Substratet var relativt lett å prøveta, også her var det noe varierende dybde på kjernene av sedimentene. Dybde på kjernene virket noe kortere sammenlignet med stasjon 2, og prøvene er fra 0-6 cm med sedimentlag. Blandprøven ble derfor ikke så stor. Prøven består av 4 kjerner, men noen svært korte (3 cm). Dyp ved prøvetaking var ca. 2 meter. Rødlige sedimenter ble observert fra båt ved denne stasjonen. Hele porsjonen av delprøvene er blandet til blandprøve for å få nok prøvemateriale til analyse (figur 4).

**Figur 4.** Foto av blandprøve til sedimentprøve stasjon 2 tatt i Sveivihylen mai 2021.
