# E6 Ranheim – Værnes

## Overvåkingsrapport – akvatisk økologi

E6RV-MUL-RPT-CA#00-0012

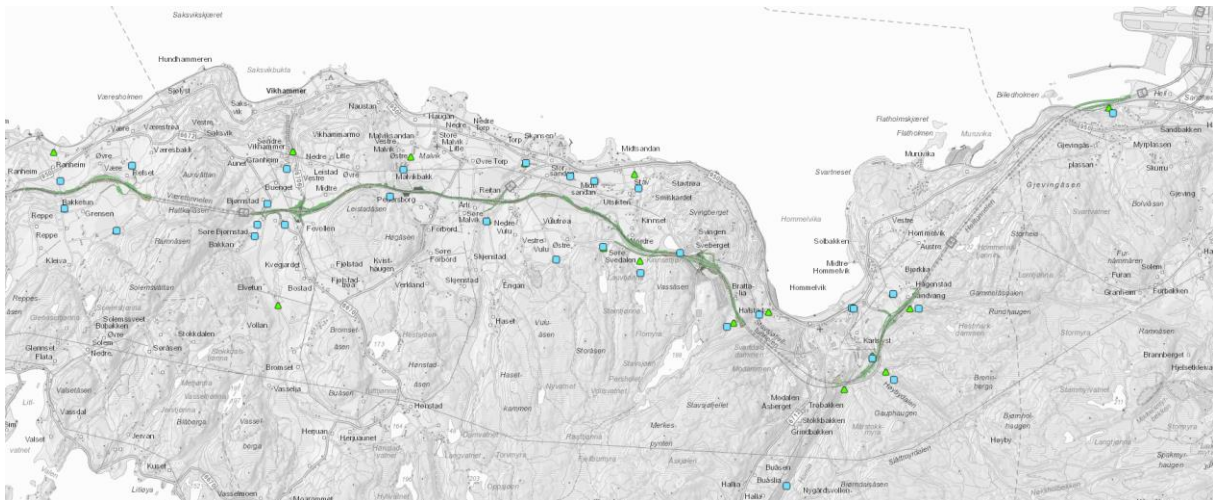
Figur 2: Oversikt over prøvepunkter langs veitraséen Ranheim-Værnes. Grønne punkter er prøvestasjon for økologi og blå punkter er prøvestasjon for vannkvalitet (E6RV-MUL-EV-RPT-CA#00-0021).

Høst 2019 ble det elfisket i 6 vassdrag og gjort utsjekk av elvemusling i to samt garnfisket i et tjern for å supplere eksisterende kunnskap om økologisk status i vassdragene. For prøvepunkt for akvatisk økologi se Figur 3, Figur 4 og Figur 5.

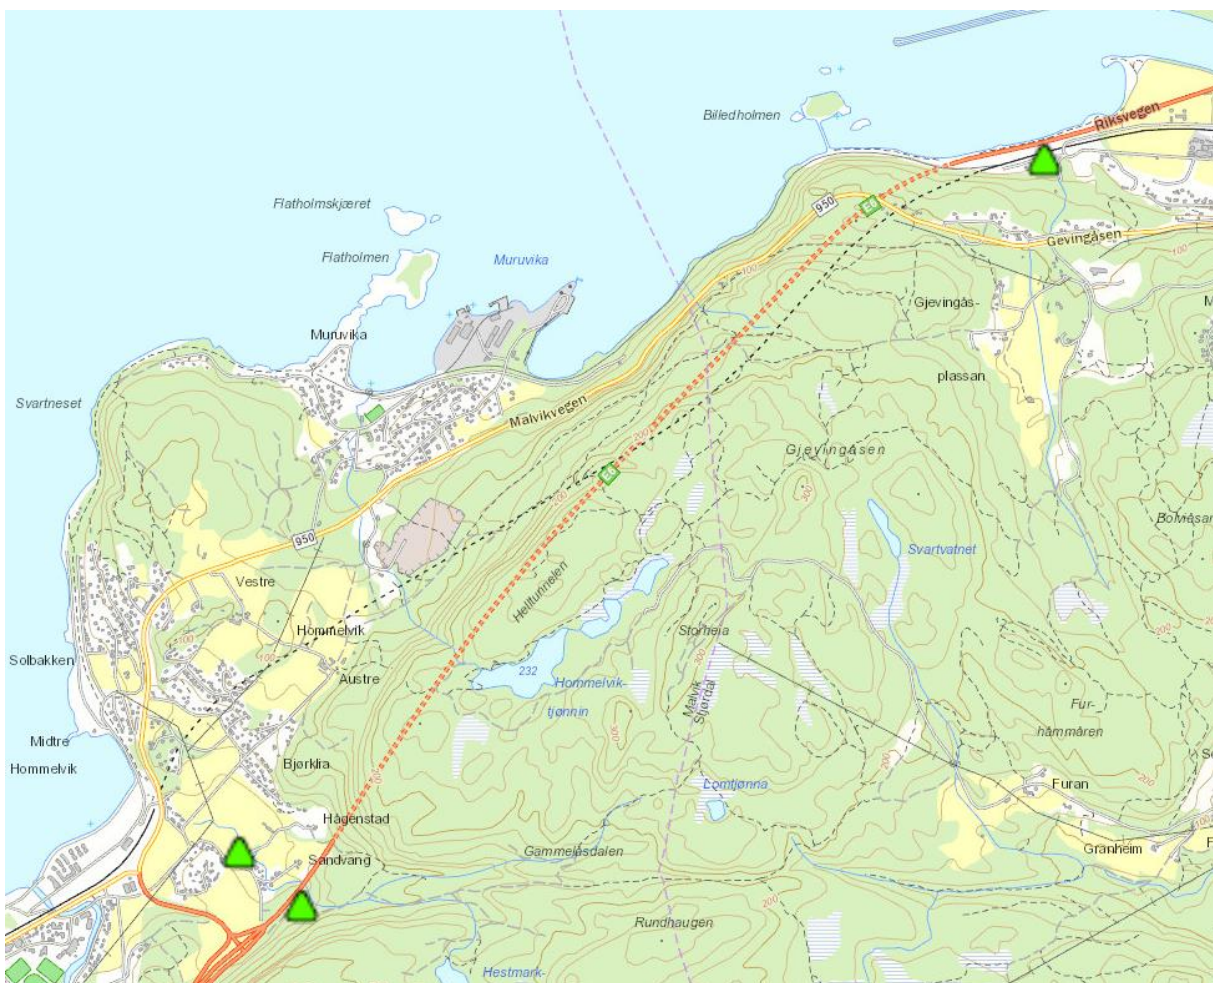
Figur 3: Plassering av prøvepunkter for akvatisk økologi (grønn trekant) lengst øst på strekningen som ble prøvetatt.

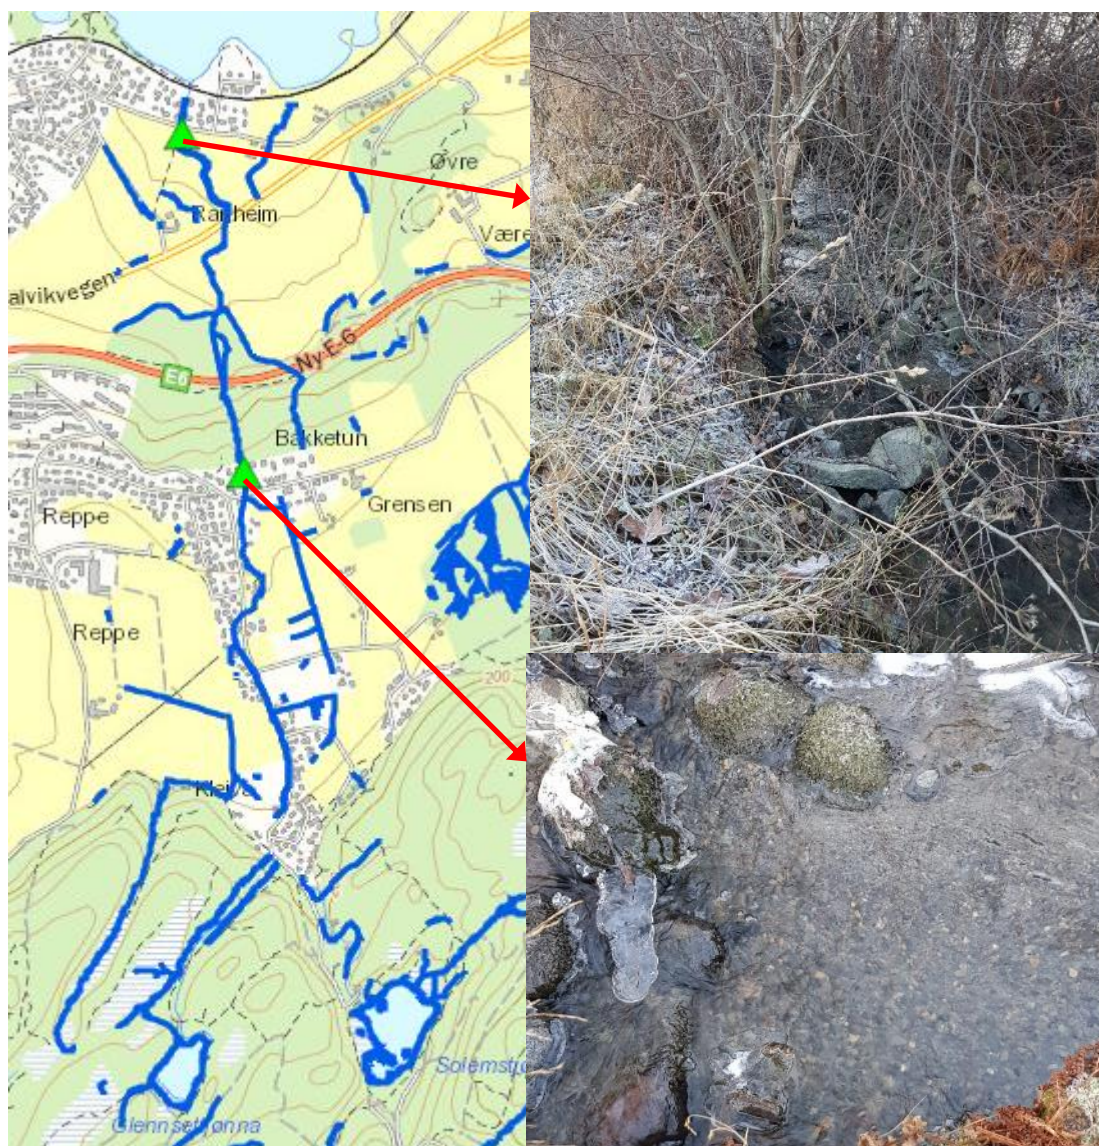
I Reppesbekken ble et prøvepunkt oppstrøms og en nedstrøms planlagt trasé for ny E6 prøvetatt for vurdering av bunndyrsamfunnet (Figur 9).

Figur 9: Kart som viser hvor bunndyrprøver ble samlet inn ved prøvetaking. Bildene til høyre viser prøvetakingspunkt nedstrøms (øverst) og oppstrøms utbygging E6 (nederst).

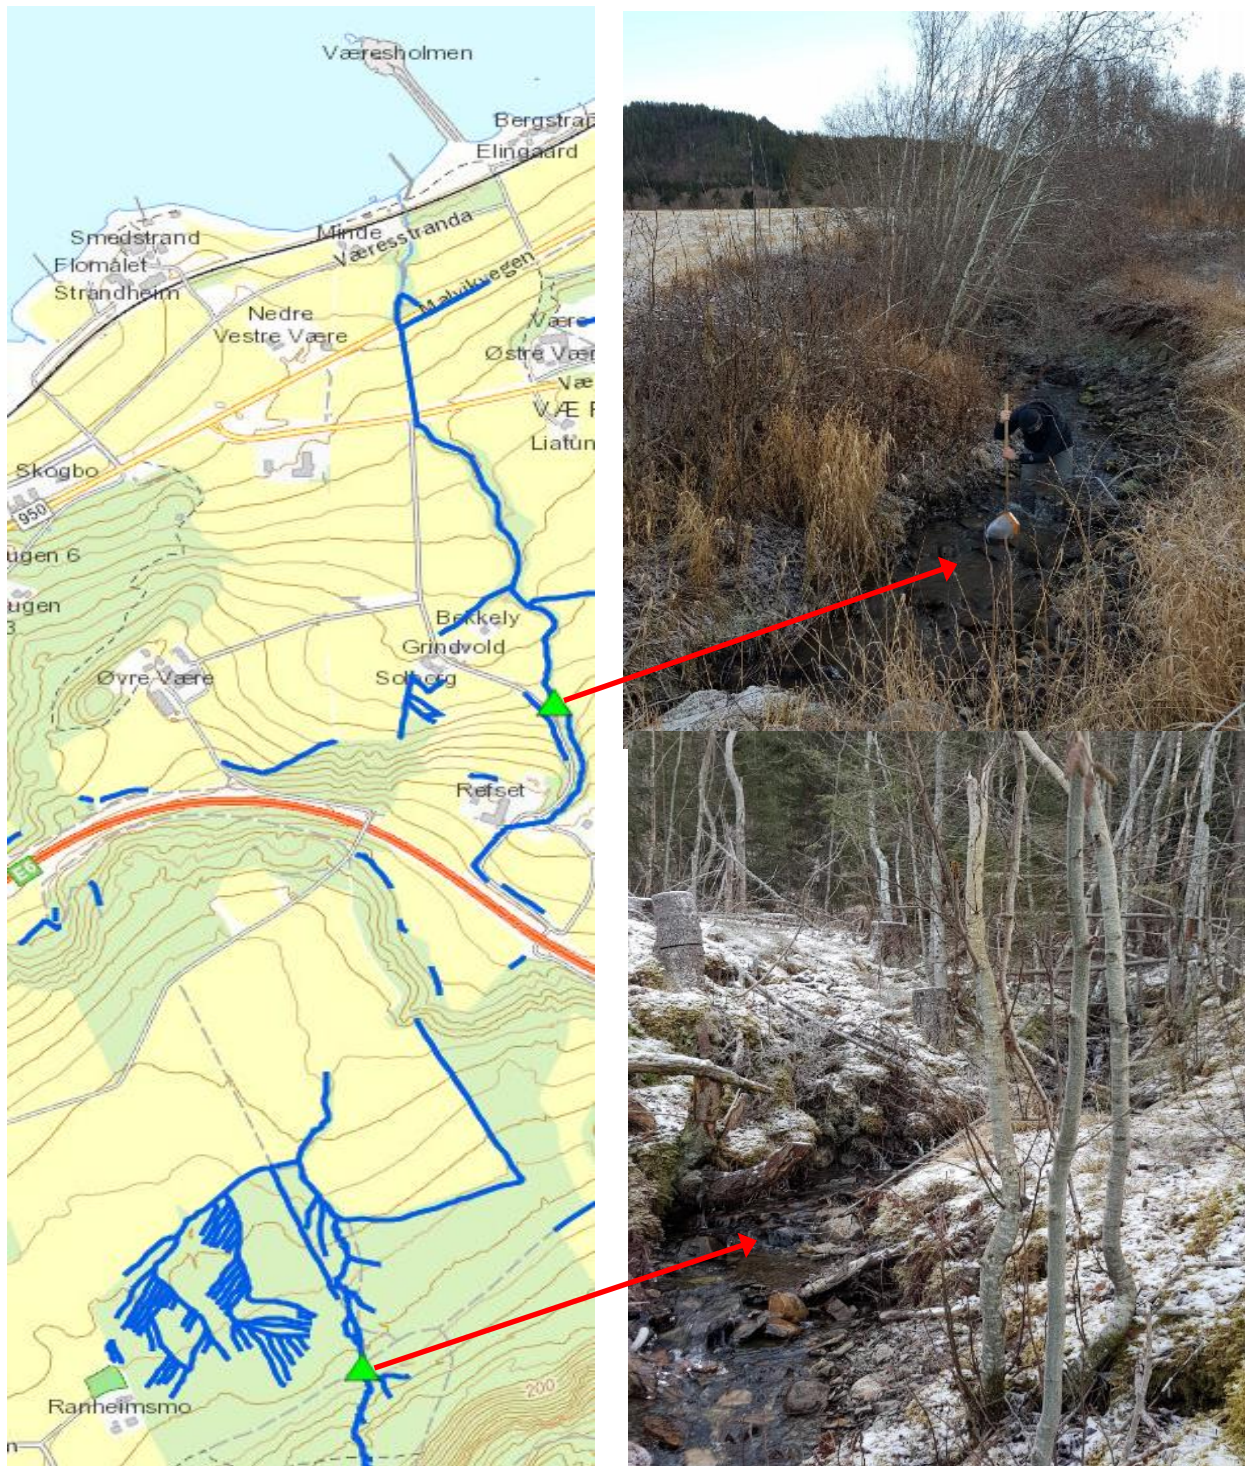
I Værebekken ble bunndyrprøver tatt nedstrøms Refset (prøvepunkt nedstrøms) av planlagt trasé for ny E6 (Figur 11). Prøven oppstrøms trasé for ny vei ble tatt oppe i skogkanten i de høyereliggende delene av bekkens felt.

Figur 11: Kart som viser hvor bunndyrprøver ble samlet inn i Værebekken ved prøvetaking. Bildene til høyre viser prøvetakingspunkt nedstrøms (øverst) og oppstrøms utbygging E6 (nederst).

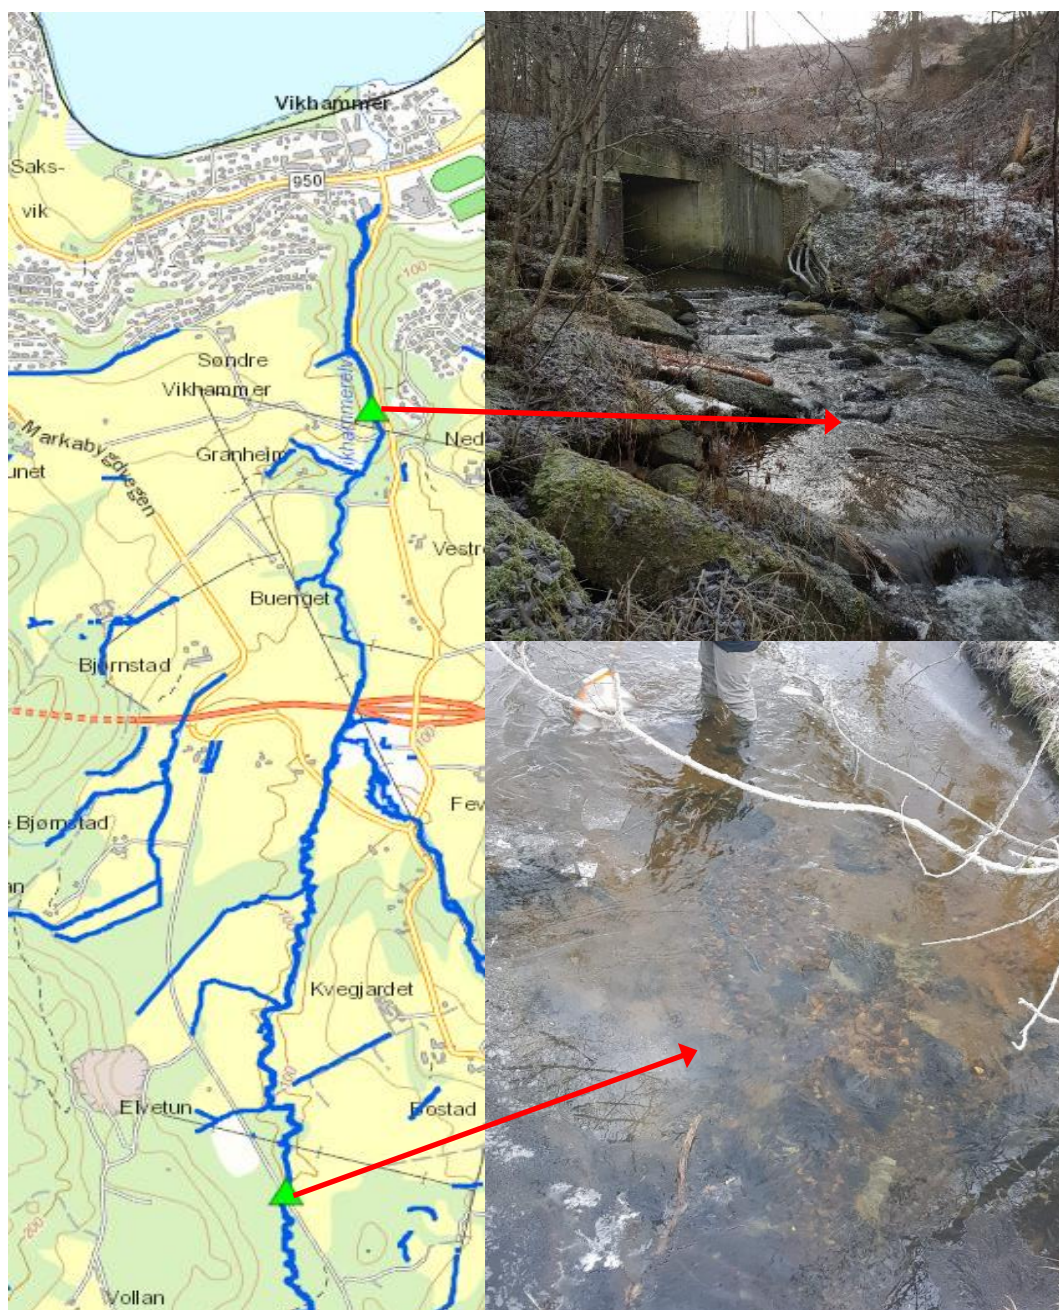
Prøvestasjon nedstrøms planlagt utbygging i Vikhammerelva ble plassert nedstrøms utløpet av kulverten ved Granheim (Figur 13). Prøvestasjon oppstrøms ble plassert et stykke oppstrøms nåværende og ny E6-trasé, pga. manglende egnet bunns substratet for prøvetaking.

Figur 13: Kart som viser hvor bunndyrprøver ble samlet inn i Vikhammerelva. Bildene til høyre viser området ved prøvestasjon nedstrøms med kulverten ved Granheim i bakgrunnen øverst og bunns substratet ved prøvestasjon oppstrøms nederst.

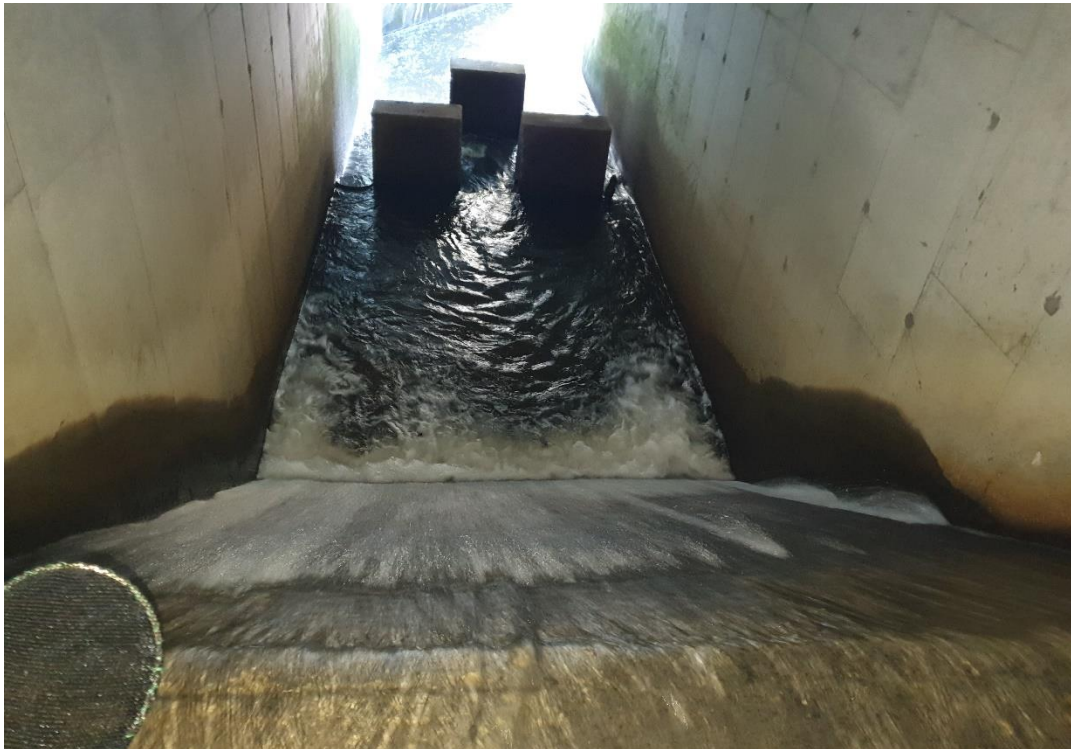
Det ble elfisket på to stasjoner i Vikhammersbekken. Ved øvre målestasjon ble det funnet ørret med kroppslengder 195, 87, 84 og 64 mm, mest sannsynlig stasjonær ørret. Ved nedstrøms stasjon, viste det seg at kulverten under Vikhammerdalen er vandringshinder for anadrom fisk (figur 14).

Figur 14: Vandringshinder under Vikhammerdalen.

Kulverten under Vikhammerdalen er et effektivt vandringshinder for anadrom fisk. Ålelarver klarer kanskje å komme seg forbi vandringshinderet da de kan krype på betongveggen. All fisk fanget oppstrøms kulverten er høyst sannsynlig stasjonære. Fisk kan vandre nedover i systemet, men ikke opp igjen.

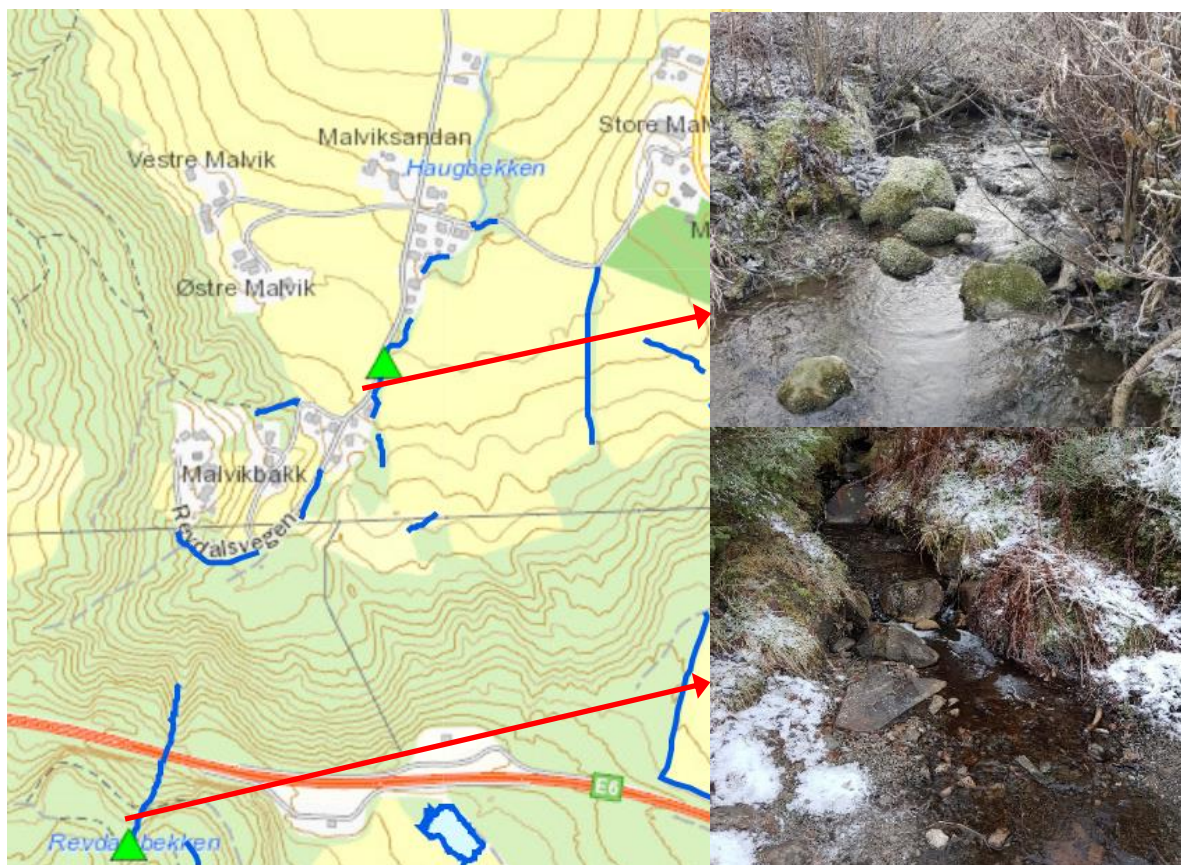
Figur 17: Kart som viser hvor bunndyrprøver ble samlet inn i Haugsbekken. Bildene til høyre viser prøvetakingspunkt nedstrøms (øverst) og oppstrøms utbygging E6 (nederst). Ved prøvetaking i november 2018 var det så lite vann i Haugsbekken at det ikke var mulig å finne noe egnet sted for innsamling av bunndyr oppstrøms den planlagte traséen for ny E6 (Figur 17). På den prøvetatte stasjonen i Haugsbekken var steinfluer den vanligst forekommende bunndyrgruppen og disse utgjorde om lag  $\frac{3}{4}$  av individantallet i prøven derfra (Tabell 4). Vår 2019 ble begge prøvestasjoner prøvetatt.

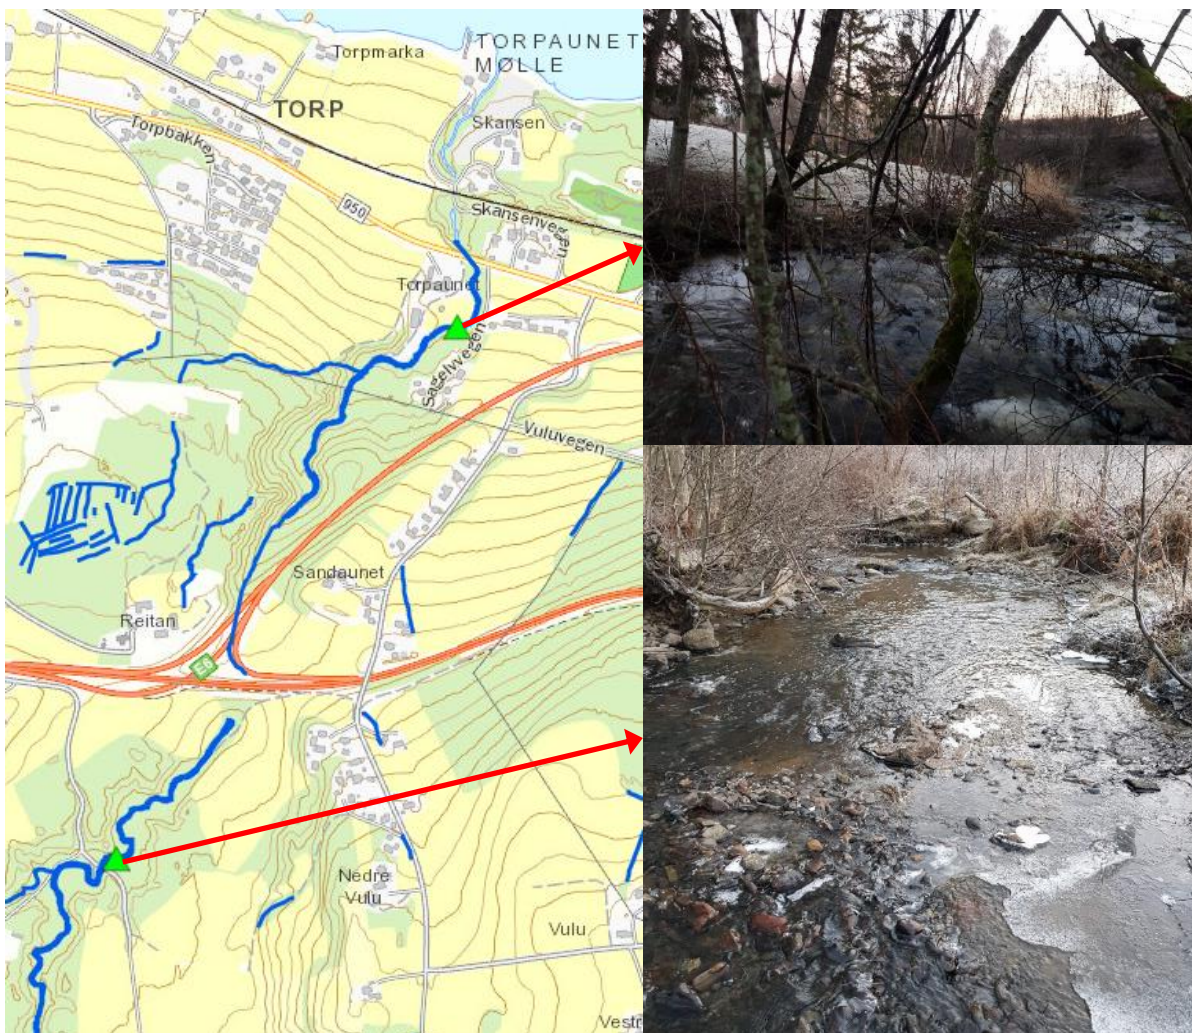
Figur 19: Kart som viser hvor bunndyrprøver ble samlet inn i Sagelva ved prøvetaking. Bildene til høyre viser prøvetakingspunkt nedstrøms (øverst) og oppstrøms utbygging E6 (nederst).

For prøvepunktene i Sagelva (Figur 19), ble det største individantallet funnet i prøvene oppstrøms planlagt trasé. Artssammensetningen på de to stasjonene var imidlertid relativt lik. Under høstprøvene 2018 var døgnfluer dominerende både oppstrøms og nedstrøms. Vår 2019 var det henholdsvis tovinger som dominerte nedstrøms og biller oppstrøms (Tabell 5).

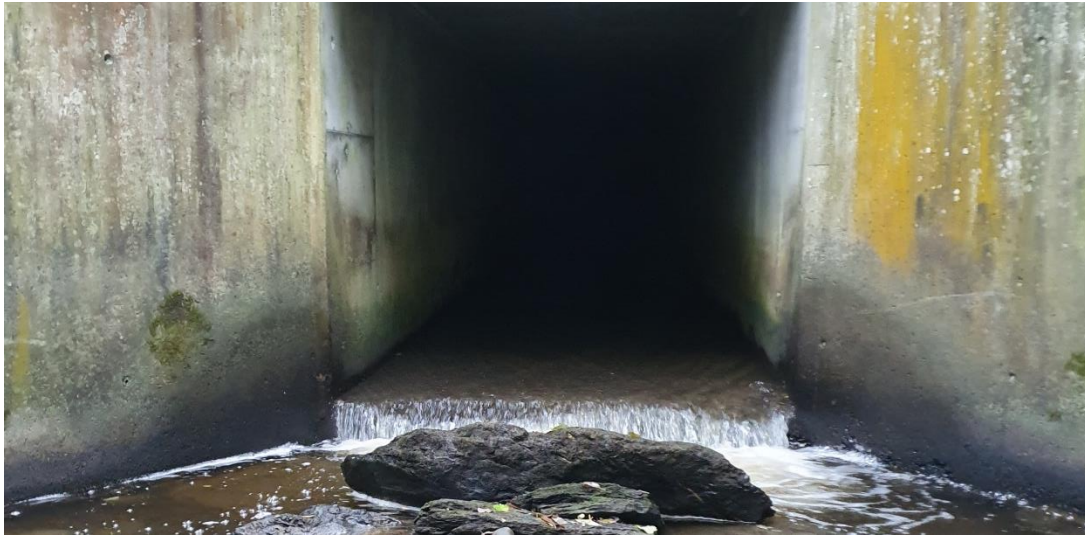
Det ble gjennomført elfiske ved nedre stasjon over 150m<sup>2</sup> og det ble ikke funnet fisk. Ved nærmere undersøkelse viser det seg at det er flere kulverter lengre ned i systemet som er utfordring for anadrom fisk. Første kulvert under Skansenvegen kombinert jernbane og veiundergang. Her der det glatt betongbunn med stor fallgradient.

Figur 20: Kulvert under Skansenvegen glatt betongbunn, stor fallgradient og høy vannhastighet

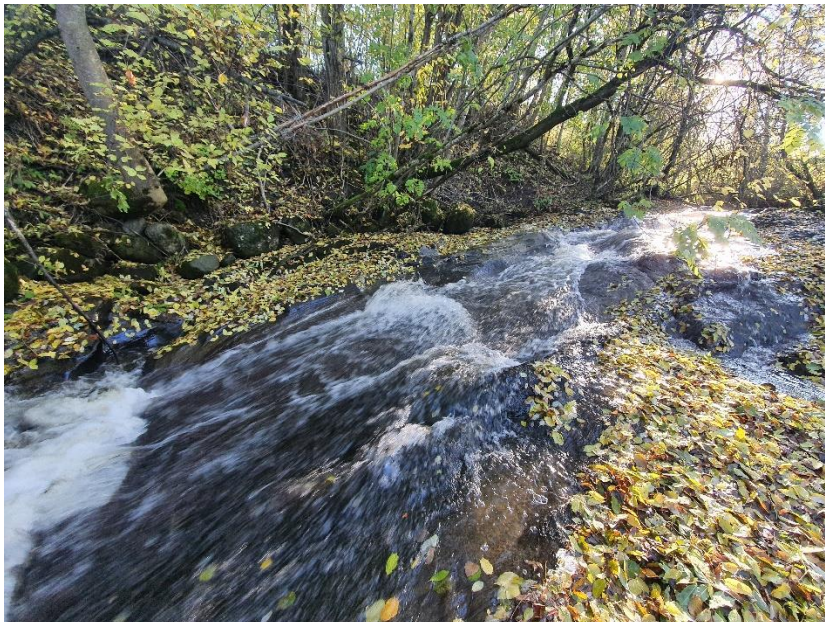
Andre problemkulvert kommer under Malvikvegen Fv. 950. Her er det flere utfordringer, men størst er nok det glatte fjellberget som vannet renner over før det renner ned i kulverten. Fallet er også stort ca. 4 meter se Figur 21 og Figur 22.

Figur 21: bratt og glatt fjellskrens som vannet renner fort over.

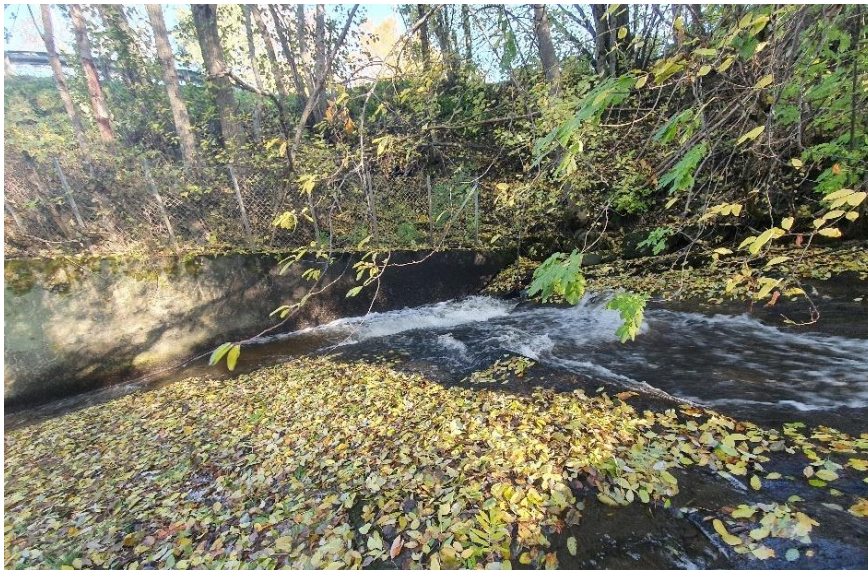
Figur 22: Brå sving inn i kulvert med lite muligheter til å få fart opp fjellskrenten.

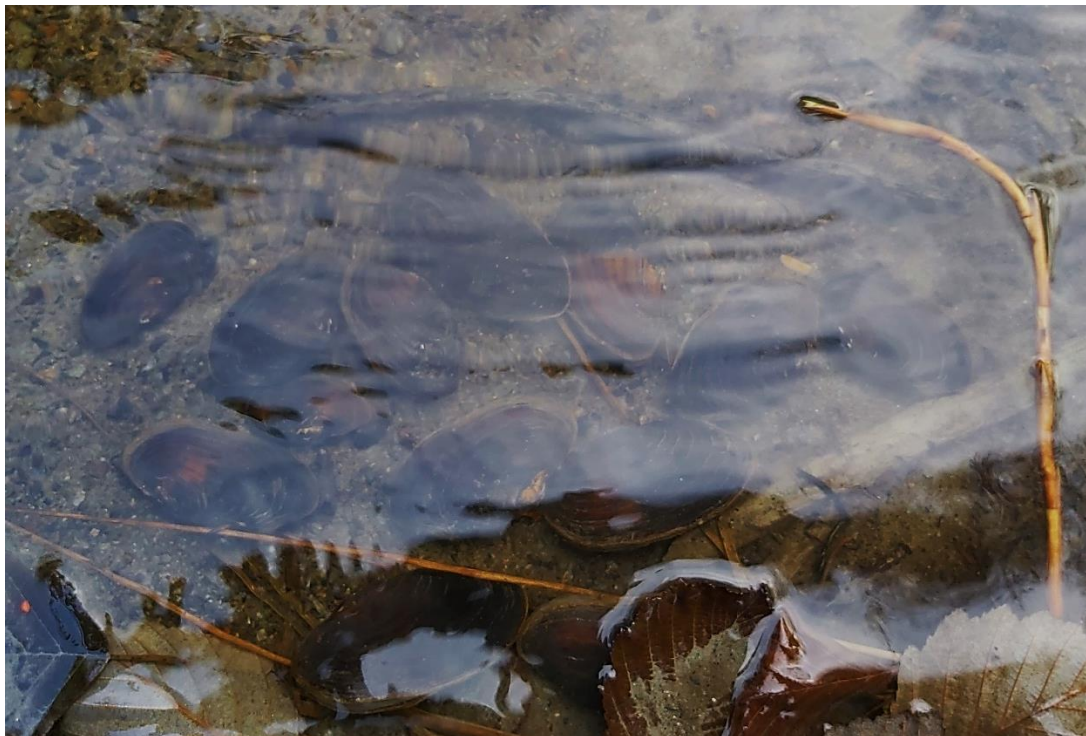
Figur 24: Elvemuslingene som ble målet (Kilde: Marie-Pierre Gosselin).

Fra utløp ved gjenvinningsstasjon og videre oppstrøms var elvemusling jevnt spredt oppover så langt man gikk (Figur 24). 15 stykker ble målt opp (Figur 25). Snittlengden var på 63 mm noe som indikerer en relativt ung bestand (10-15 år gammel). Det ble funnet 3 tomme skall nedstrøms kuverten Hasetvegen (Figur 23). Disse var henholdsvis: 78,4, 60,5 og 88,6 mm lange. Det ble også observert fisk i området, men det ble ikke elfisket her.

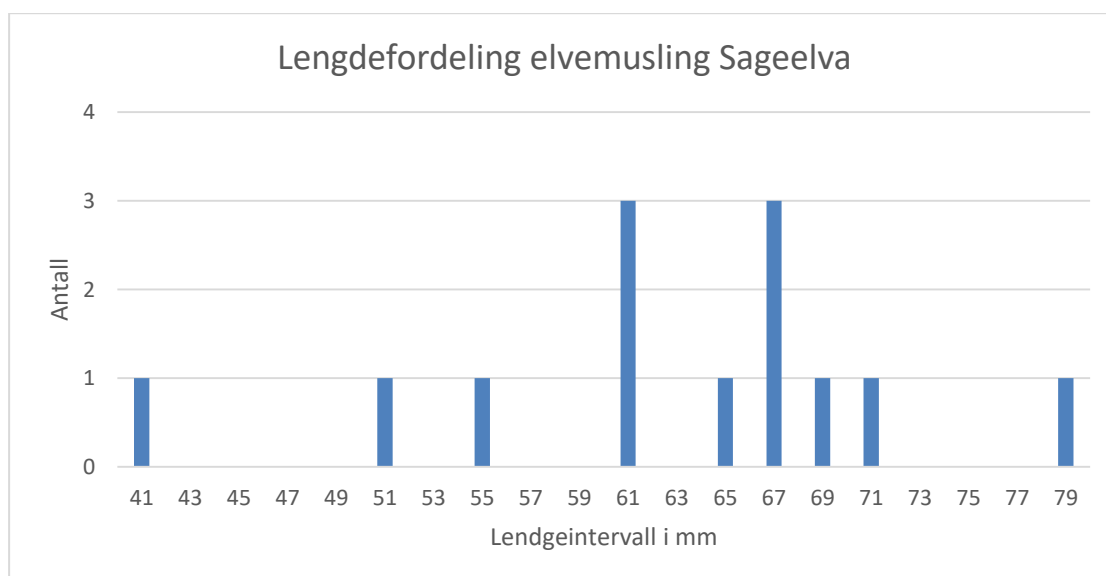
Figur 25: Lengdefordeling levende elvemusling funnet i Sagelva

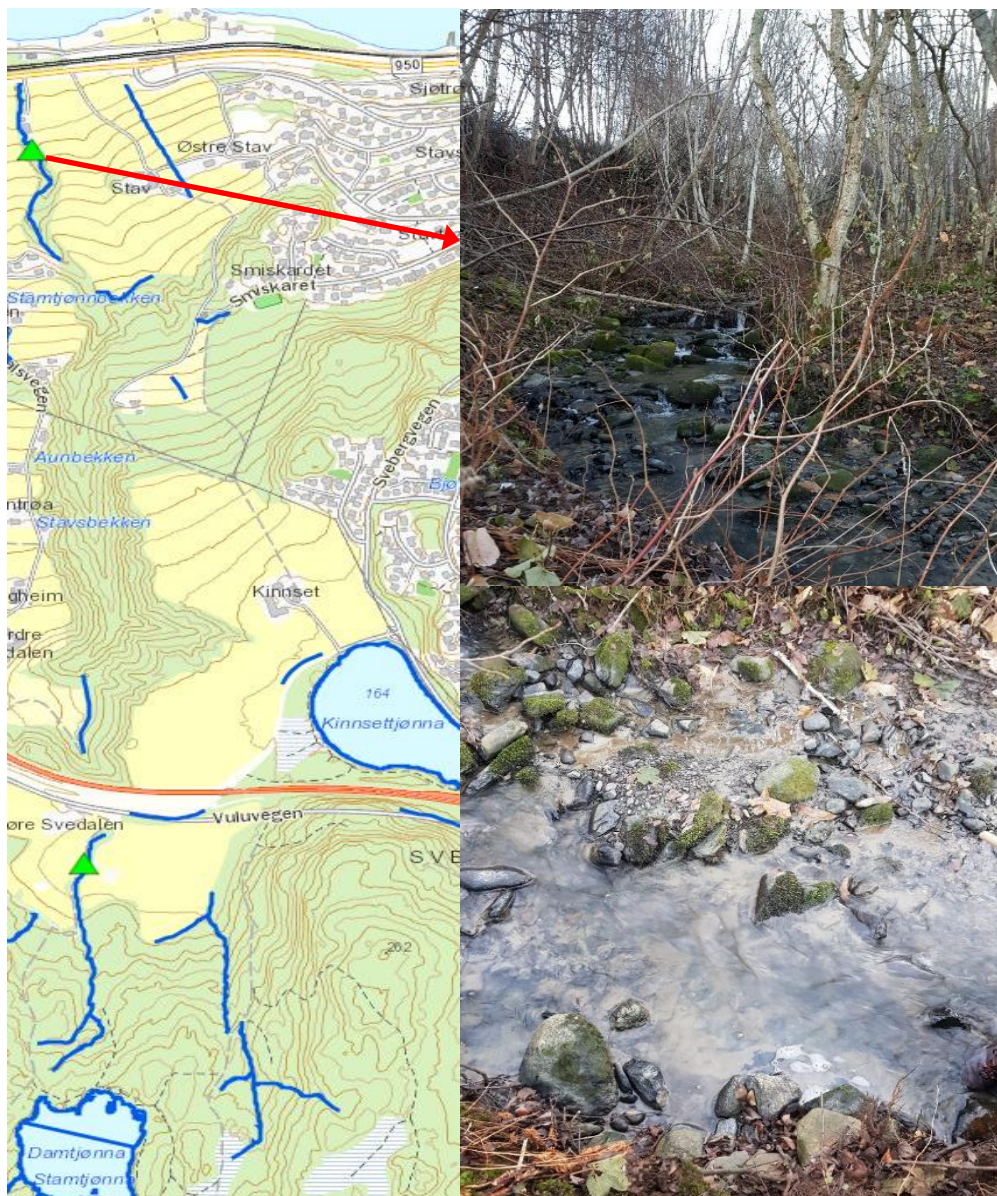
Figur 30: Kart som viser planlagte stasjoner for bunndyrprøver i Svedalsbekken. Prøvepunkt oppstrøms utbygging E6 var dessverre ikke tilgjengelig grunnet anleggsarbeid. Bildene til høyre viser prøvestasjon nedstrøms utbygging E6.

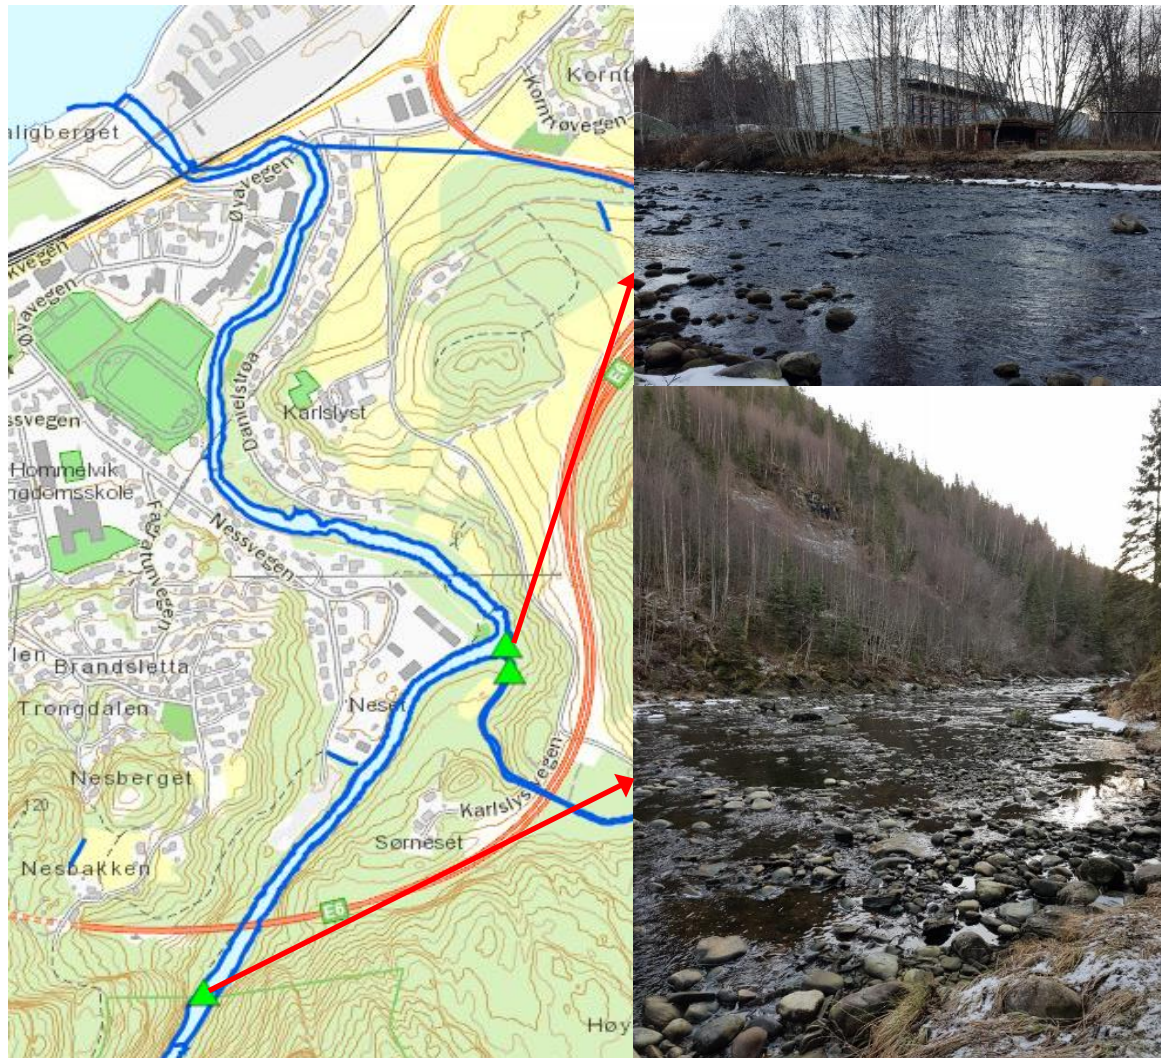
Figur 34: Kart som viser stasjoner for bunndyrprøver i Homla ved prøvetaking. Bildene til høyre viser prøvetakingspunkt nedstrøms (øverst) og oppstrøms utbygging E6 (nederst). Grønn trekant sør for prøvetakingspunkt nedstrøms viser prøvetakingspunkt for Høybybekken.

I Homla (Figur 34 og Tabell 9) ble det våren 2019 samlet ca. fire ganger så mange bunndyrindivider på samme stasjon som høsten 2018. Det ble registrert størst artsdiversitet oppstrøms planlagt trasé både vår og høst. Både oppstrøms og nedstrøms planlagt trasé var tovinger den vanligst forekommende organismegruppen. Blant tovingene dominerte fjærmygg (*Chironomidae*) totalt.

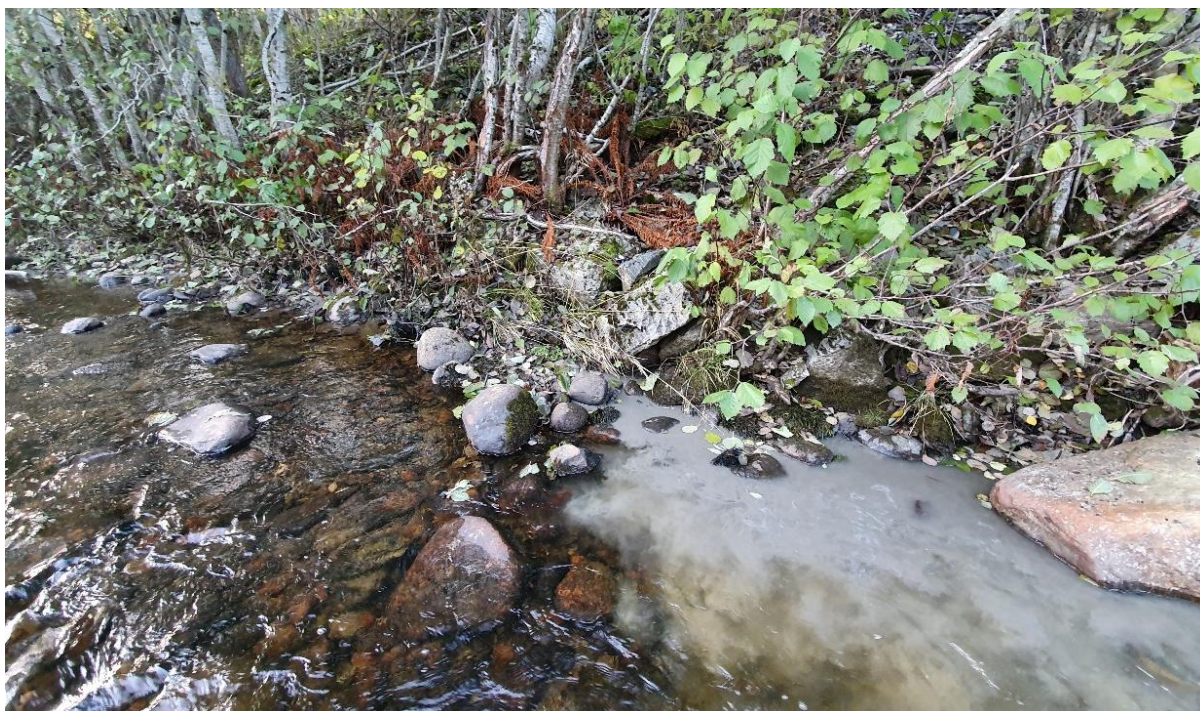
Figur 35: Utslipp til Homla nedstrøms deponi.

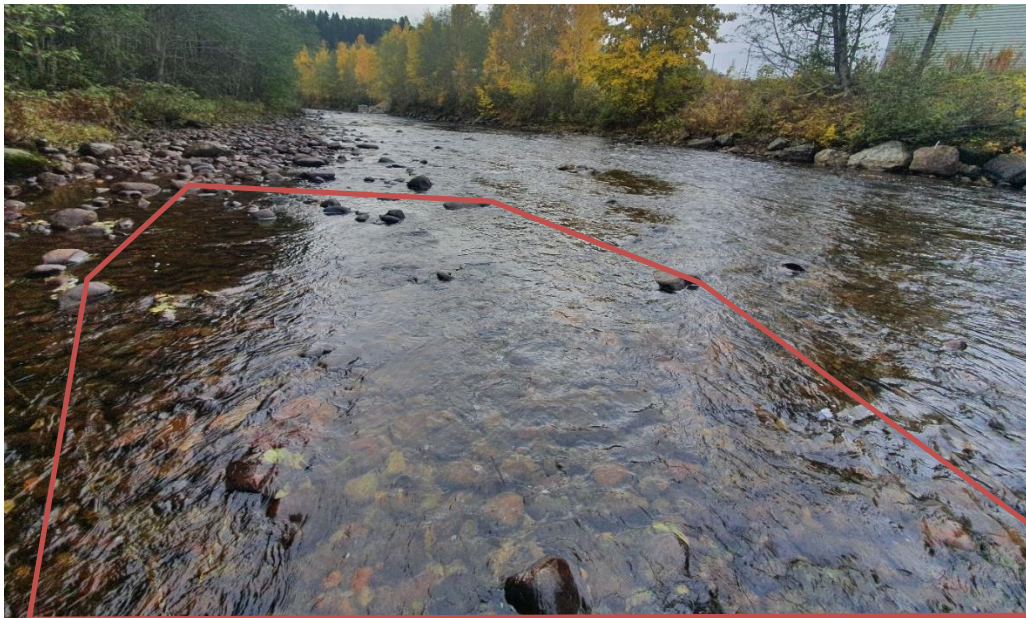
Figur 37: Stasjon nedstrøms bro med ca. utsnitt av overfasket område

Det ble elfasket et område på 5 x 20 meter = 100 m<sup>2</sup> på østsiden av Homla (Figur 37). Området er variert med noen stille partier langs land og noe mer strømsterke områder lengre ut i elva.

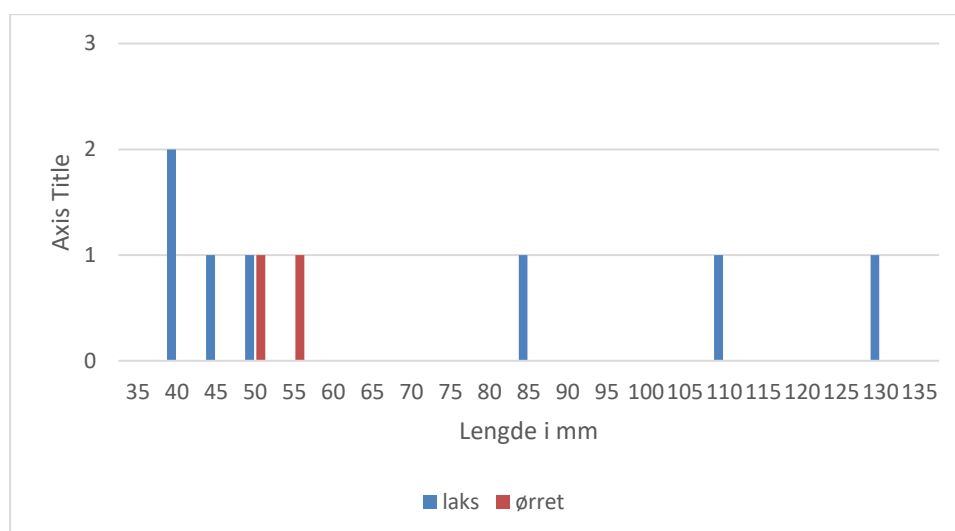
Figur 38: lengdefordeling av laks og ørret ved nedstrøms stasjon.

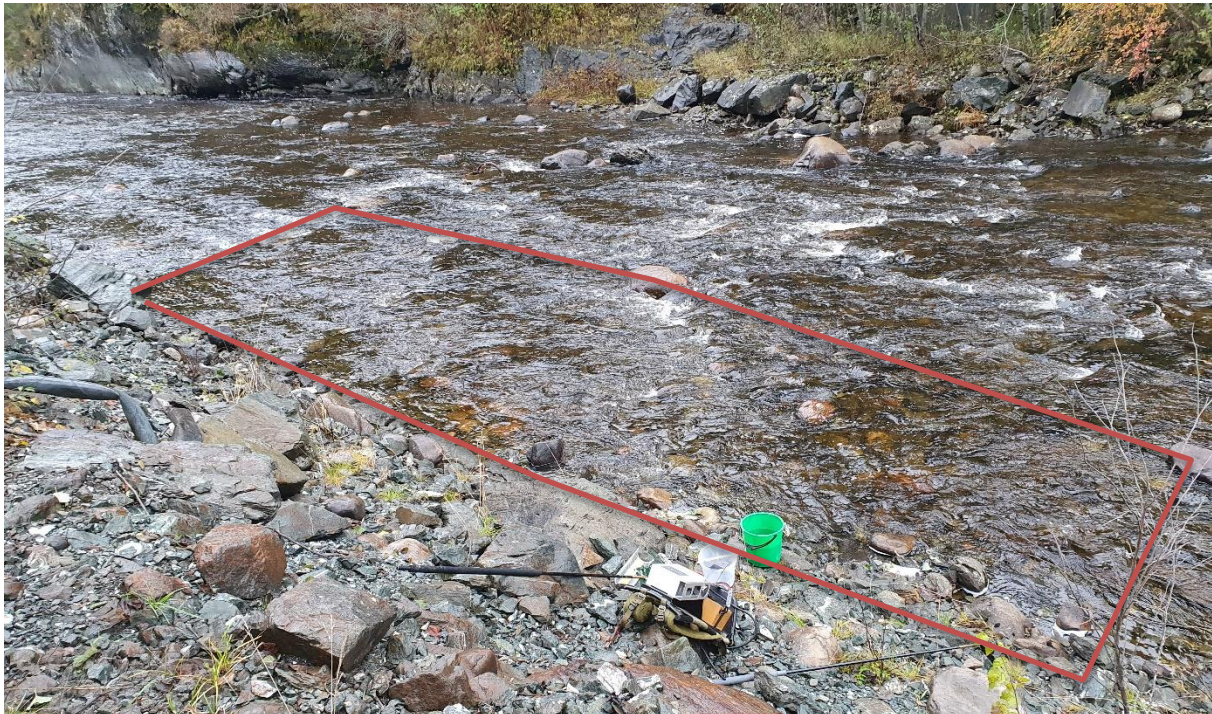
Figur 39: Området som ble elfisket.

Habitatene på oppstrøms stasjon var litt mindre varierte med hensyn til vannhastighet. Et område på 5x20 meter (Figur 39) langs land på vestsiden (totalt

100m<sup>2</sup>) ble elfisket i 2 omganger med totalfangst på 26 laks som er vist i lengdefordelingen i Figur 40

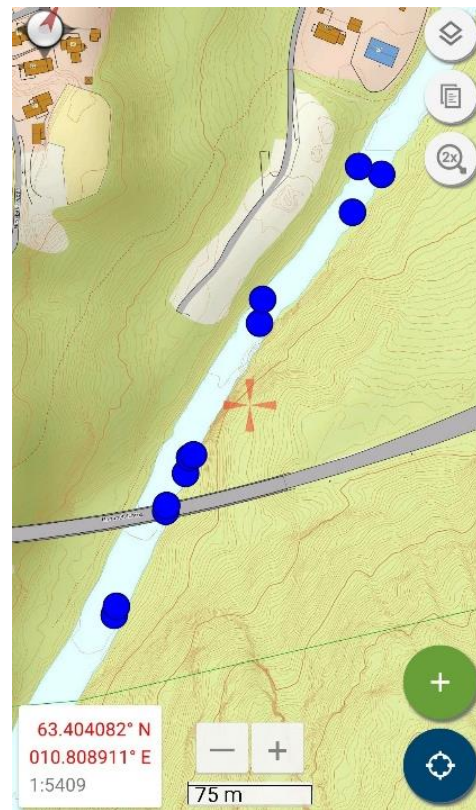
Figur 43: Funnplasser av elvemusling.

Foreliggende undersøkelser viser at det finnes en levende, men tynn spredt bestand, der tettheten øker oppover i elvesystemet (Figur 43). Totalt ble det funnet 13 levende individer og et dødt individ. Lengden var i snitt ca. 7-8 cm (Figur 44). Etter gangbroa (ca. 600 meter nedstrøms E6 bro) ble det funnet et levende og et dødt individ. Det ble søkt ca. 500 meter nedstrøms gangbroen uten funn.

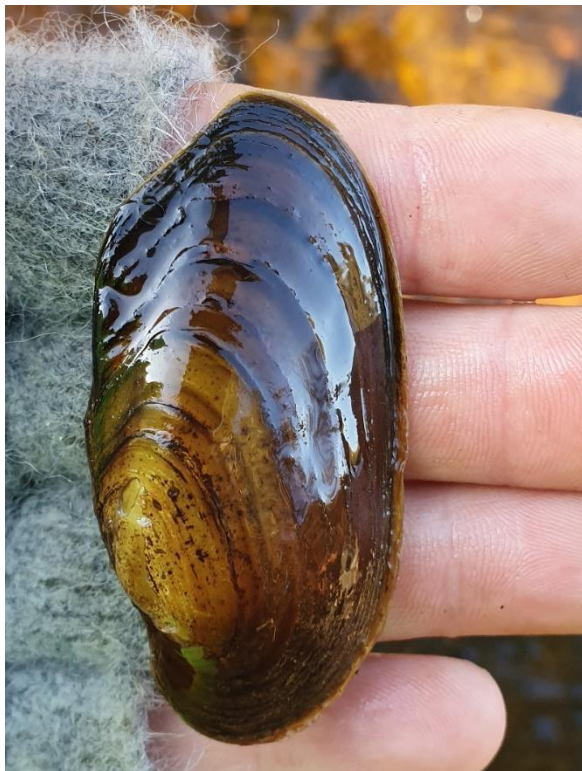
Figur 44: Funn av levende elvemusling i Homla under E6 bro

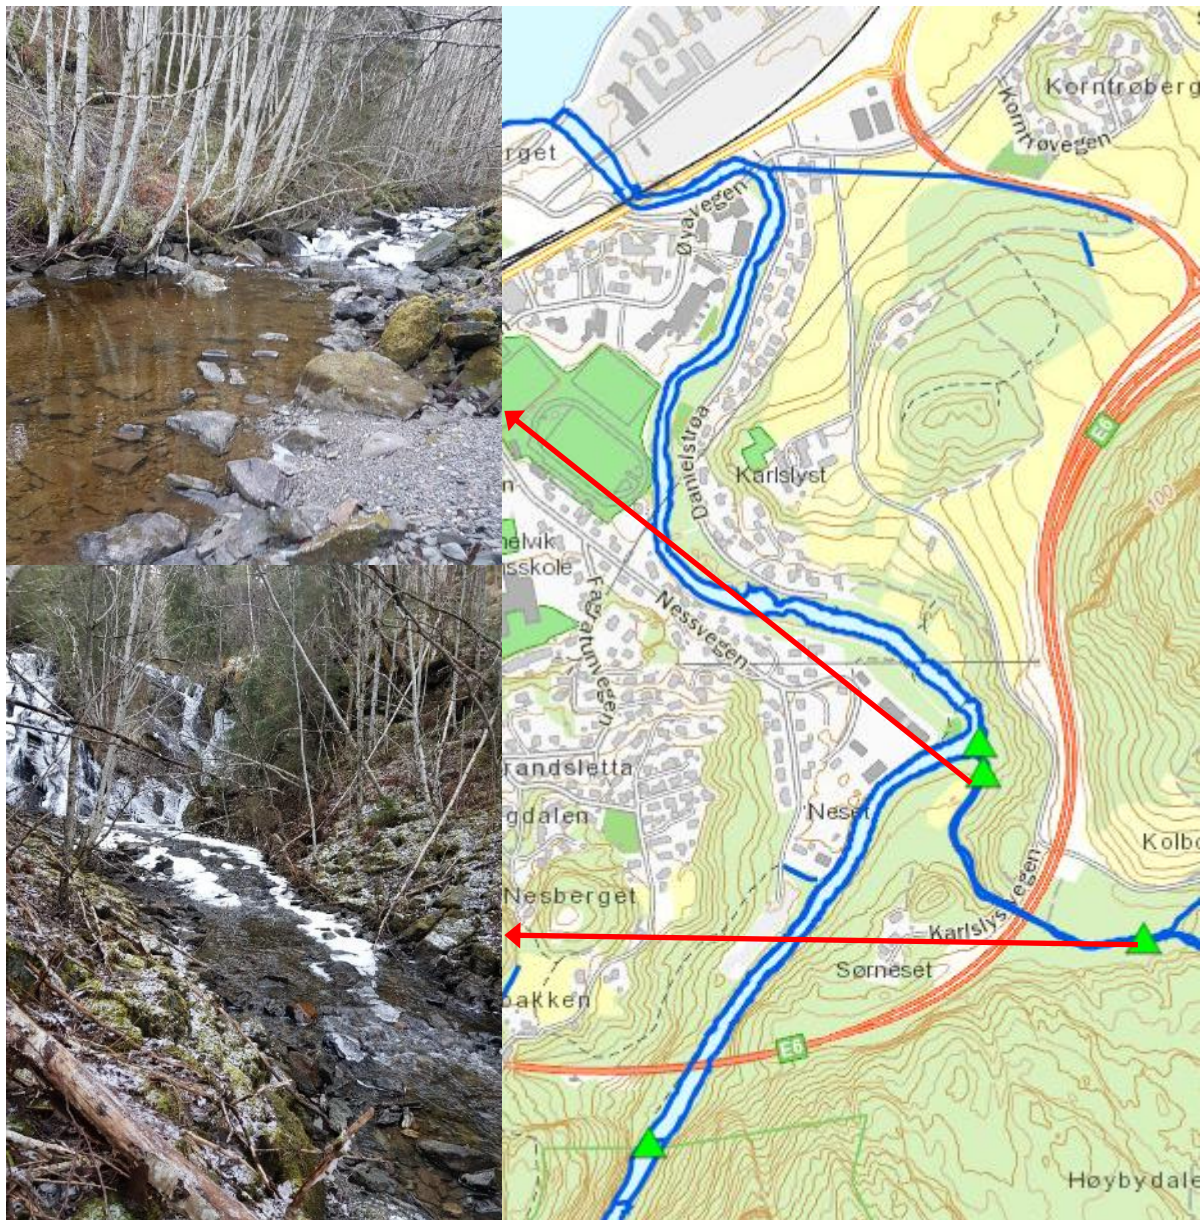
Figur 46: Kart som viser stasjoner for bunndyrprøver i Høybybekken. Bildene til høyre viser prøvetakingspunkt nedstrøms (øverst) og oppstrøms utbygging E6 (nederst). De øvrige grønne trekantene viser prøvetakingsstasjoner i Homla.

I Høybybekken (Figur 46 og Tabell 10) ble det samlet nesten dobbelt så mange bunndyrindivider på stasjonen oppstrøms E6 traséen både vår og høst kontra nedstrøms. Døgnfluer representerte den vanligst forekommende organismegruppen både oppstrøms og nedstrøms planlagt trasé, i tillegg til tovinger.
