# E6 Ranheim – Værnes

## Overvåkingsrapport – akvatisk økologi

E6RV-MUL-RPT-CA#00-0012

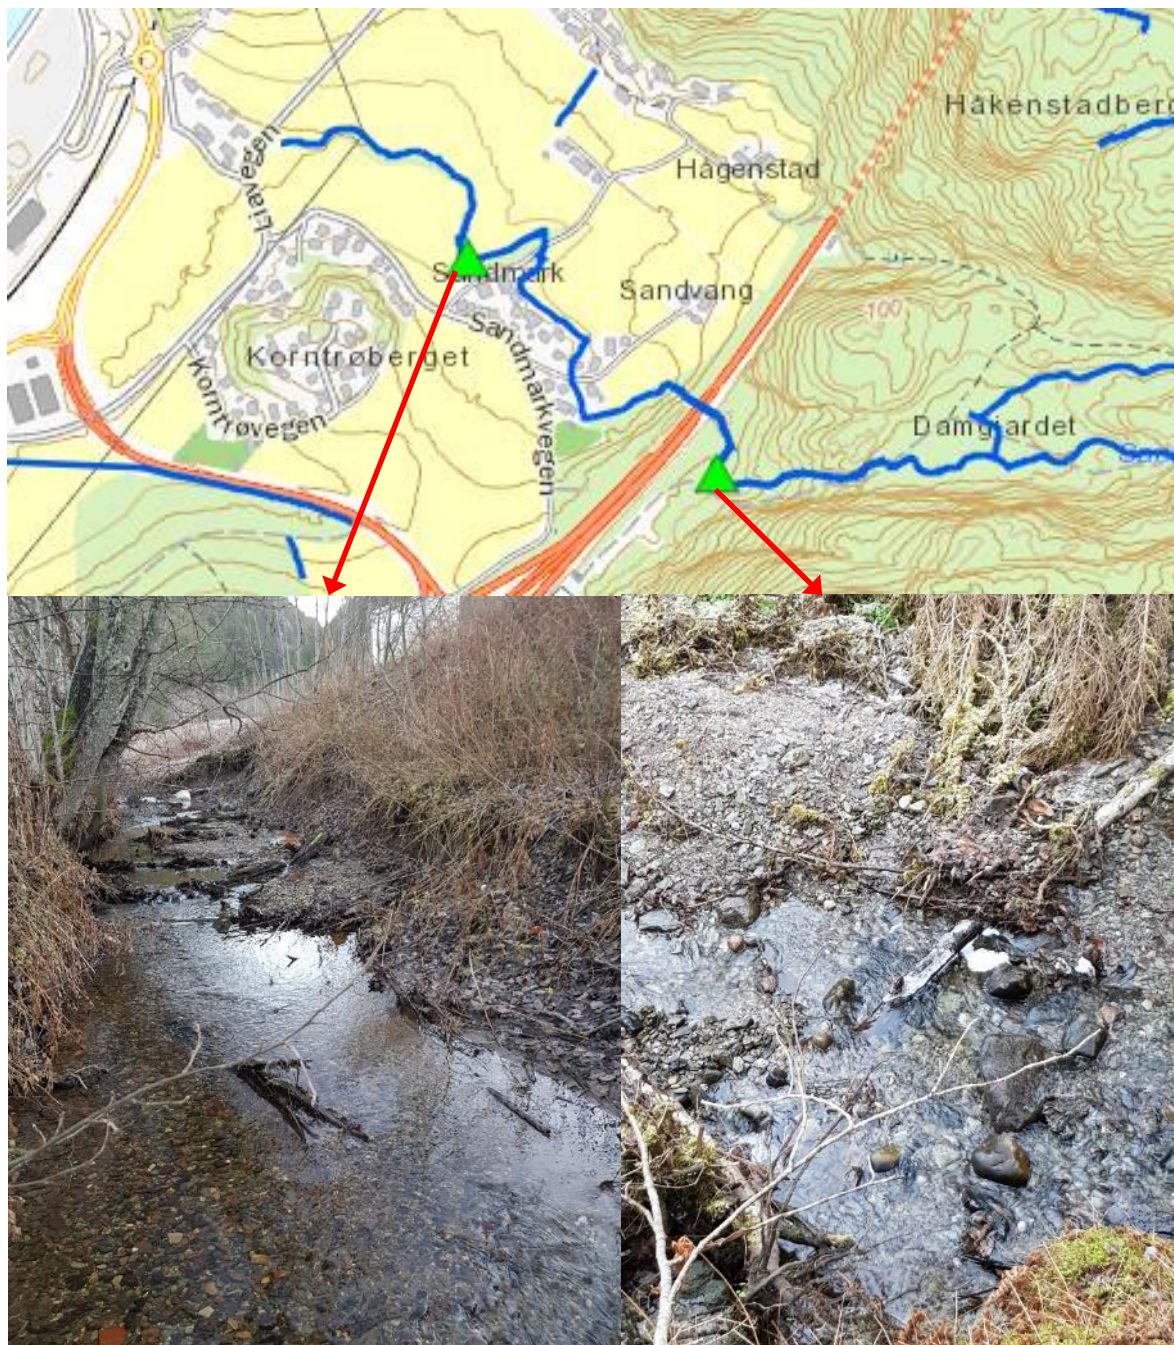
Figur 48: Kart som viser stasjoner for bunndyrprøver i Hestmarkbekken. Bildene til høyre viser prøvetakingspunkt nedstrøms (øverst) og oppstrøms utbygging E6 (nederst).

I Hestmarkbekken (Figur 48 og Tabell 11) ble det samlet inn noe flere bunndyrarter på stasjonen oppstrøms traséen enn ved stasjonen nedstrøms traséen. Oppstrøms trasé utgjorde døgnfluer den vanligst forekommende organismegruppen. Nedstrøms var tovinger dominerende og den vanligst forekommende organismegruppen på denne stasjonen.

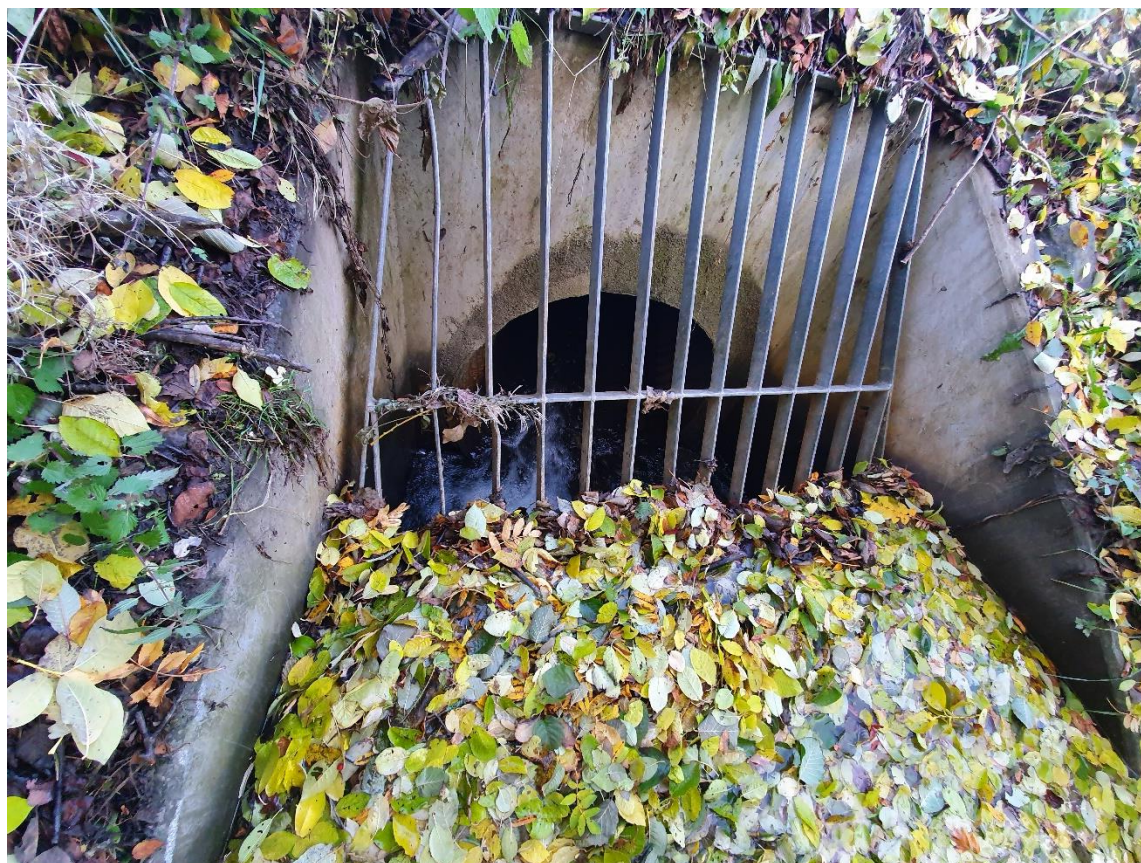
Figur 49: Start kulvert som går under Liavegen. Ca. 0,5 meter sprang ned til kulvertbunn før kulverten går helt ned til fjorden.

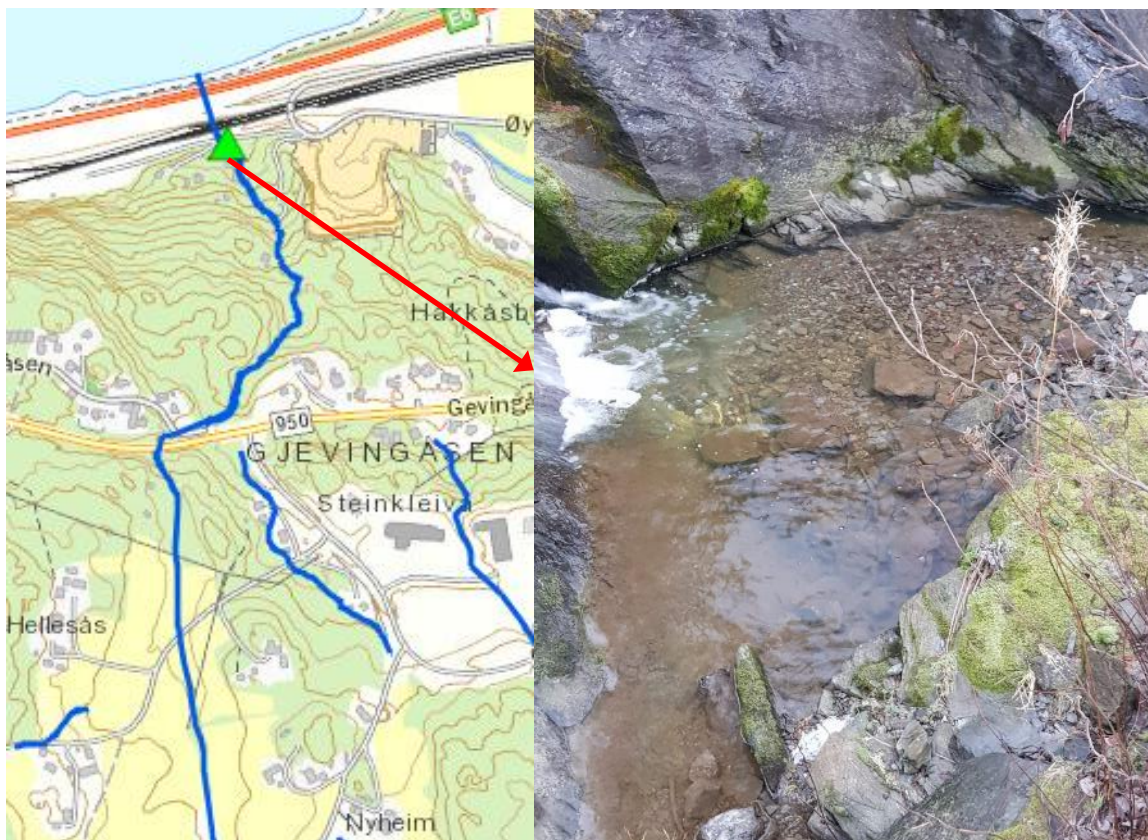
Figur 51: Kart som viser stasjon for bunndyrprøver i Kvithammerbekken. Bildet til høyre viser stasjonen oppstrøms eksisterende og planlagt veitrasé. Det ble ikke tatt prøver nedstrøms da bekken munner direkte ut i fjorden gjennom en kulvert.

I Kvithammerbekken (Figur 51) ble det kun samlet bunndyr fra en stasjon. Dette har sin bakgrunn i at bekken er lagt i rør under dagens E6 på den nederste strekningen. Situasjonen etter at ny E6 etableres forventes å bli tilsvarende. Det ble høsten 2018 samlet inn 17 taxa og like mange ble funnet om våren i 2019 i bekken (Tabell 12). Døgnfluer utgjorde den vanligst forekommende organismegruppen, og tovinger utgjorde den andre dominerende organismegruppen.

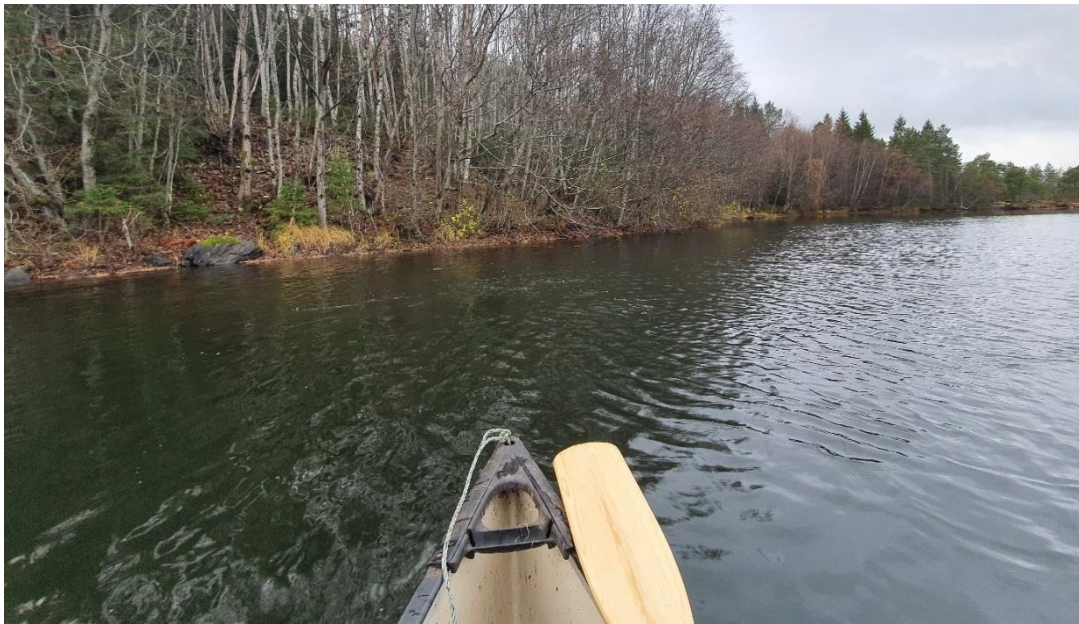
Figur 54: Utsetting av garn fra kano

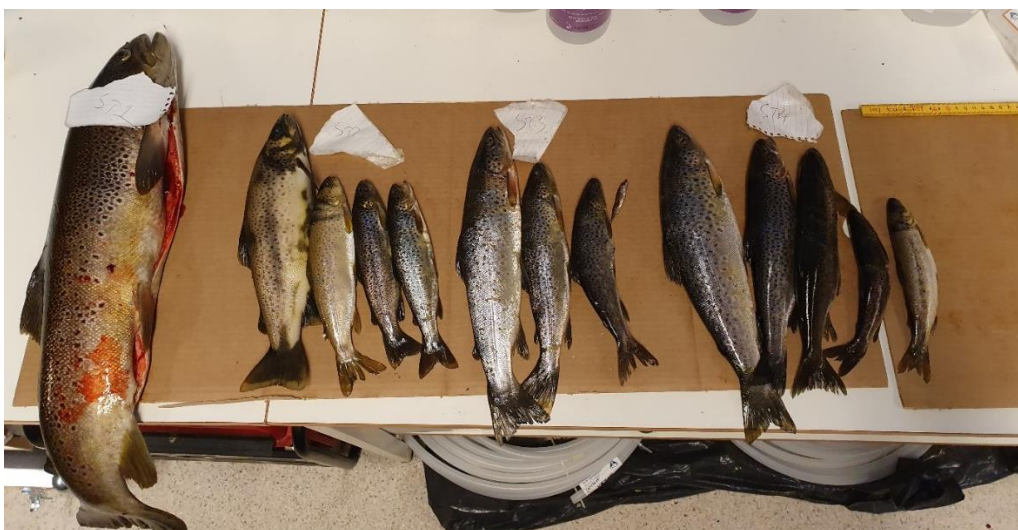
Figur 55: Ørretfangsten lagt opp etter stasjonsnummer og størrelse. Foto Multiconsult

Tabell 14 Oversikt over individdata for 13 ørret fordelt på de fire prøvofiskede stasjonene. viser lengde, vekt og K-faktor, samt kjønn, modningsstadier og mageinnhold på de som hadde full magesekk. Totaler 13 ørret ble fanget jf. Figur 55.

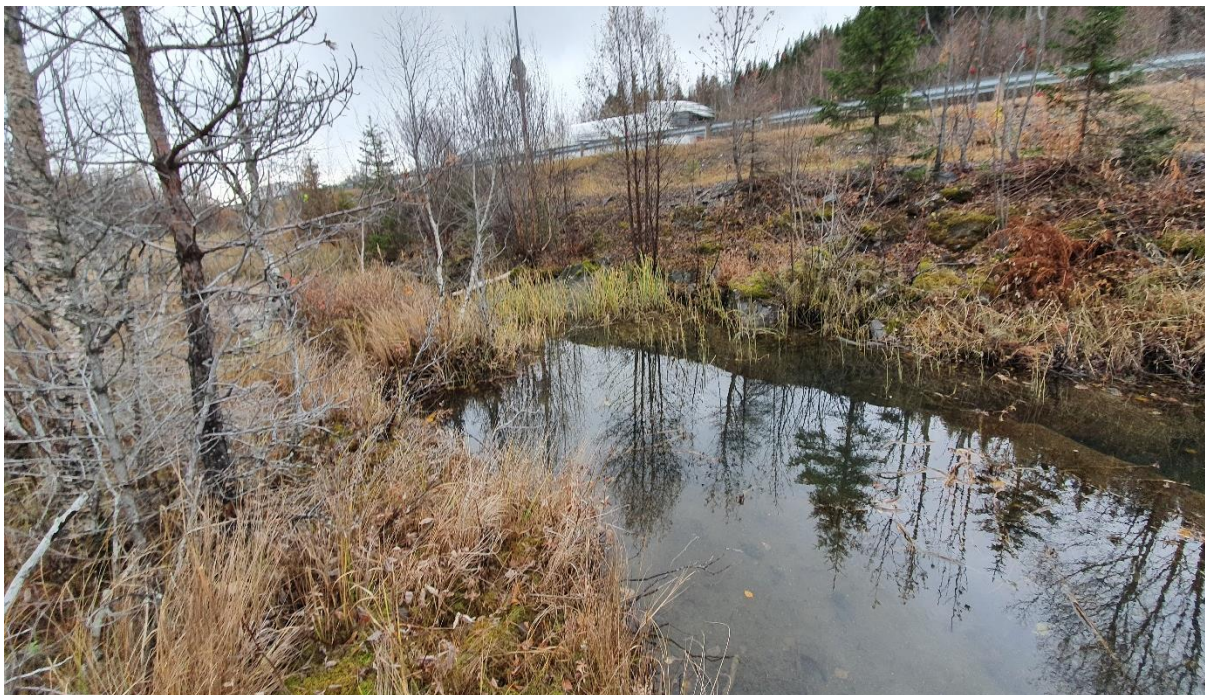
Figur 58: Innløpsområdet ligger inntil E6, og det var mye silt/veislam i området.

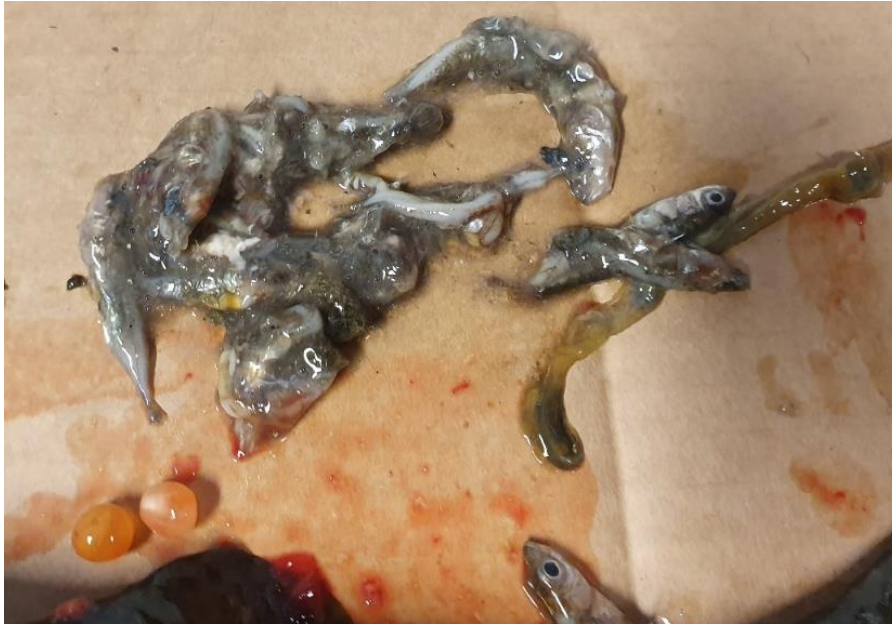
Figur 59: Mageinnholdet i den største ørreten besto for det meste av tre-pigget stingsild.

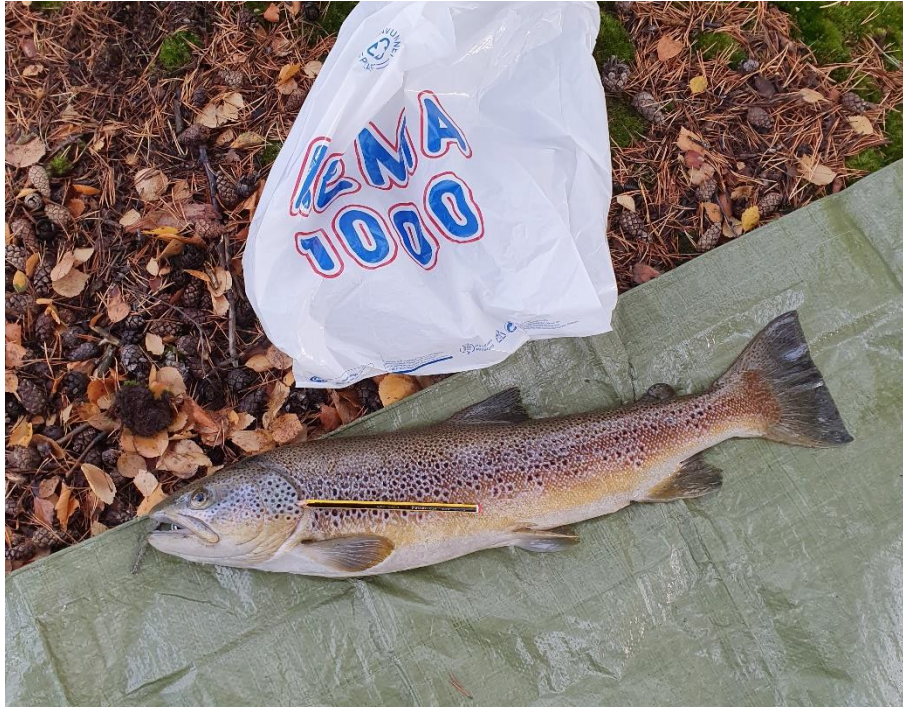
Figur 60: Den største ørreten var 66 cm og 2,5 kg (tynn og utgytt hunfisk).
