► Miljøundersøkelser i sjø

Kartlegging av sediment og naturverdier

Nordsileiret

Oppdragsnr.: 5190760 Dokumentnr.: RIM02 Versjon: J01 Dato: 2023-12-22

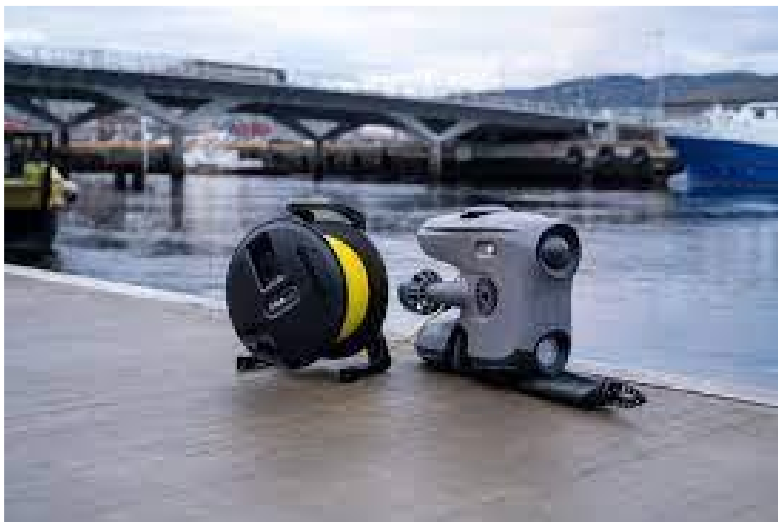
Figur 4. Blueye X3 – illustrasjon hentet fra www.blueye.no.

For kartlegging av sjøbunn ble det benyttet undervannsdroner (ROV, type Blueye X3; Figur 4). Sjøbunnen ble dokumentert med video og bilder. Formålet med kartleggingen var å dokumentere eventuelle naturtyper iht. DN-19 i tiltaksområdet og tilhørende influensområder. Transektene ble plassert fra dypere til grunnere områder. Undersøkellesområdet dekker tiltaksområdet nordøst i Bogen og tilhørende influensområder, hvilket omfatter områdene vest og sørvest i Bogen og ca. 500 m utover elveutløpet fra Steinkjerselva (se Figur 5).

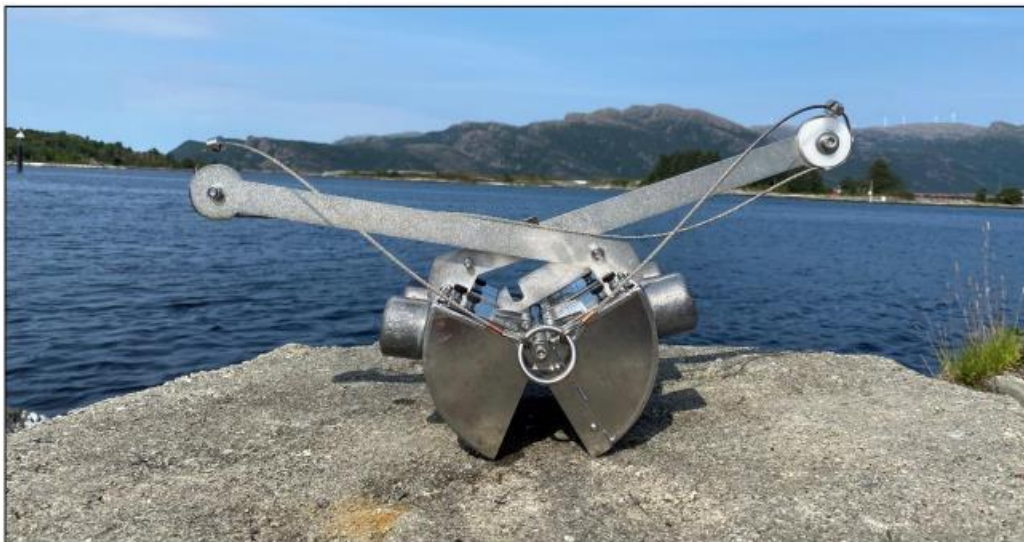
Figur 9. Illustrasjon av en van Veen grabb, egnet for prøvetaking av sediment.

Ved hver stasjon samles prøvemateriale (sediment) fra fire grabbhugg, ved bruk av en 250 cm² van Veen grabb (se illustrasjonsbilde, Figur 9). De øvre 10 cm av sediment prøvetas ved hvert grabbhugg, og delprøvene blir samlet til en blandprøve for hver stasjon.

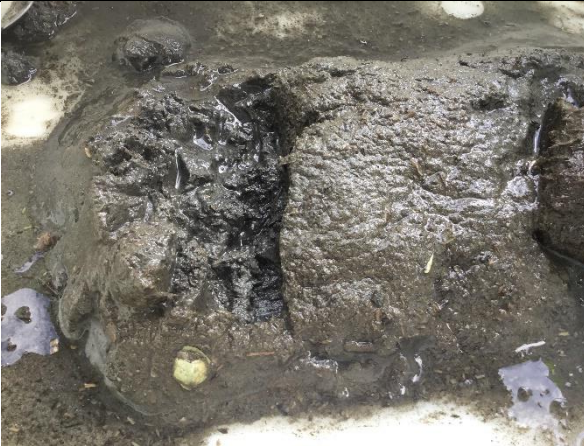
| Stasjon | Prøve | Koordinater (WGS 84 UTM 32N) | | Vanndyp (m) | Prøvedyp (cm) | Beskrivelse | Bilder |
|---|---|---|---|---|---|---|--|
| S1 | S1-a | 621055 | 7100854 | 2,4 m | 3 cm | Mørk grå silt, mudder på topp. En stein. Små trefliser. Børstemark og mark. Svak H ₂ S lukt. | |

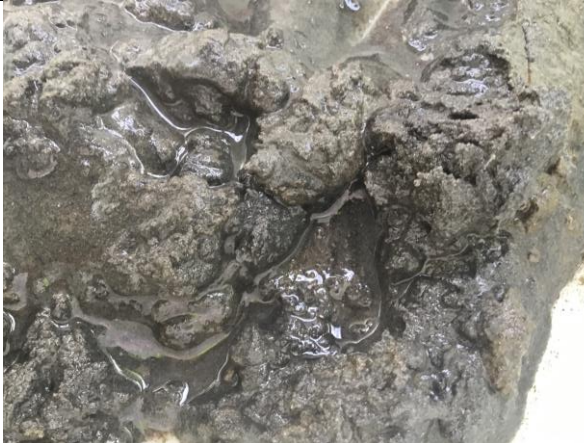
| Stasjon | Prøve | Koordinater (WGS 84 UTM 32N) | | Vanndyp (m) | Prøvedyp (cm) | Beskrivelse | Bilder |
|---|---|---|---|---|---|---|--|
| | S1-b | 621095 | 7100809 | 3m | 4 cm | Mørk grå silt, litt fluffy på toppen. Noen mark. H ₂ S lukt. | |

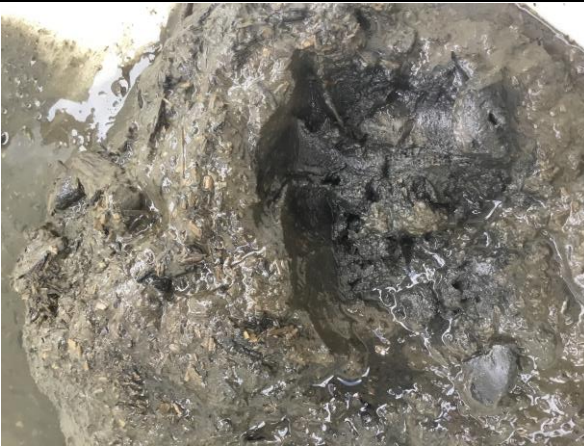
| Stasjon | Prøve | Koordinater (WGS 84 UTM 32N) | | Vanddyb (m) | Prøvedyp (cm) | Beskrivelse | Bilder |
|---|---|---|---|---|---|---|--|
| | S1-c | 621076 | 7100784 | 8m | 6 cm | Mørk grå silt med ca. 1 cm brunt mudder på topp. Sagflis og trebiter. Noen mark. Litt H ₂ S lukt. | |

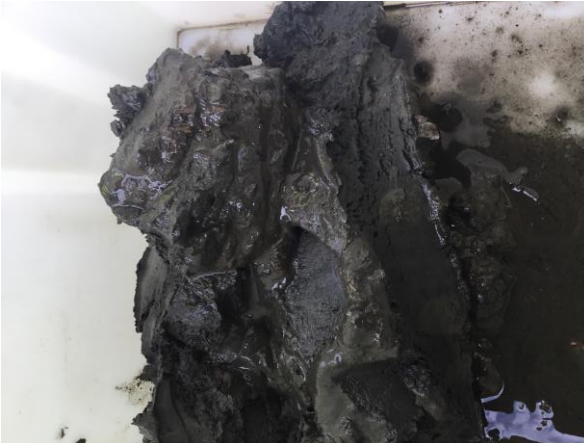
| Stasjon | Prøve | Koordinater (WGS 84 UTM 32N) | | Vanddyb (m) | Prøvedyp (cm) | Beskrivelse | Bilder |
|---|---|---|---|---|---|---|--|
| | S1-d | 621025 | 7100822 | 8 m | 8 cm | Svart silt med mistanke om fine partikler, brunt mudder på toppen. Mousse/pudding konsistens. Mye mark. | |

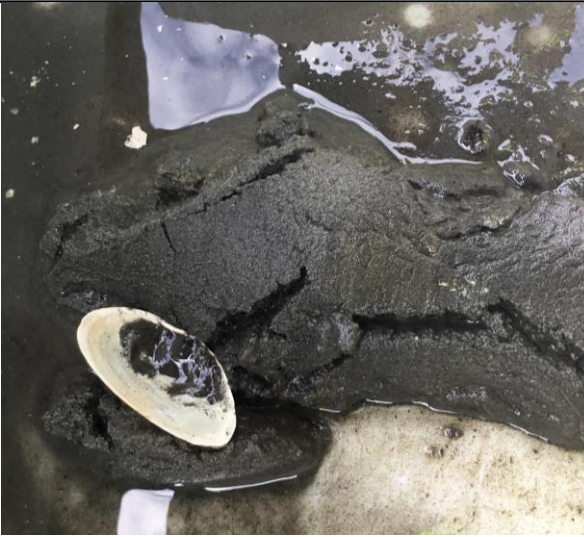
| Stasjon | Prøve | Koordinater (WGS 84 UTM 32N) | | Vanndyp (m) | Prøvedyp (cm) | Beskrivelse | Bilder |
|---|---|---|---|---|---|--|--|
| S2 | S2-a | 621013 | 7100884 | 2,2 m | 3,5 cm | Mørk grå sandig silt. Tynt, brunt mudder på toppen. Litt treflis. Et dødt skjell. | |

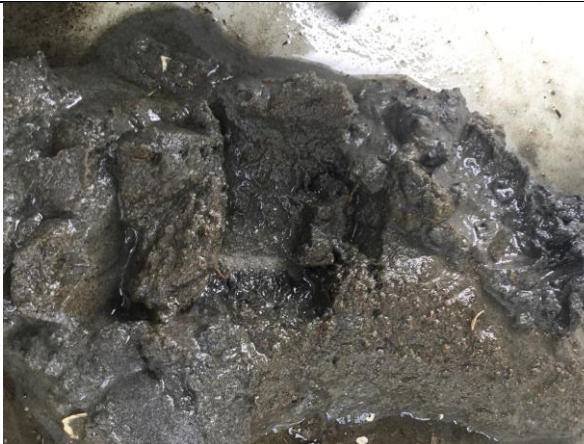
| Stasjon | Prøve | Koordinater (WGS 84 UTM 32N) | | Vanndyp (m) | Prøvedyp (cm) | Beskrivelse | Bilder |
|---|---|---|---|---|---|--|--|
| | S2-b | 620964 | 7100897 | 2,4 m | 3 cm | Samme som S2-a. | |

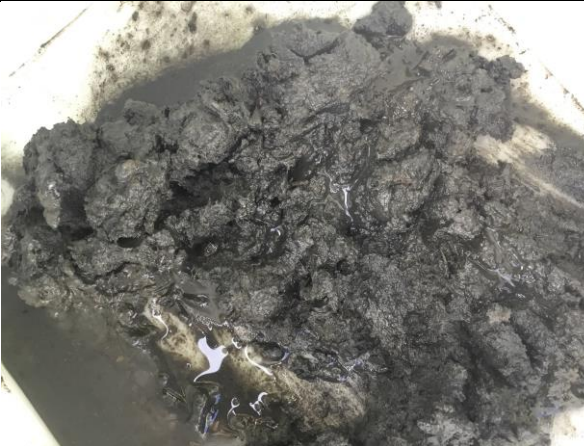
| Stasjon | Prøve | Koordinater (WGS 84 UTM 32N) | | Vanndyp (m) | Prøvedyp (cm) | Beskrivelse | Bilder |
|---|---|---|---|---|---|---|--|
| | S2-c | 620954 | 7100876 | 7,2 m | 4,5 cm | Mørkegrå-svart fin silt med fluffy topplag. Generelt mer mudrete planterester/organisk prøve enn forrige. Noe treflis. H ₂ S lukt. | |

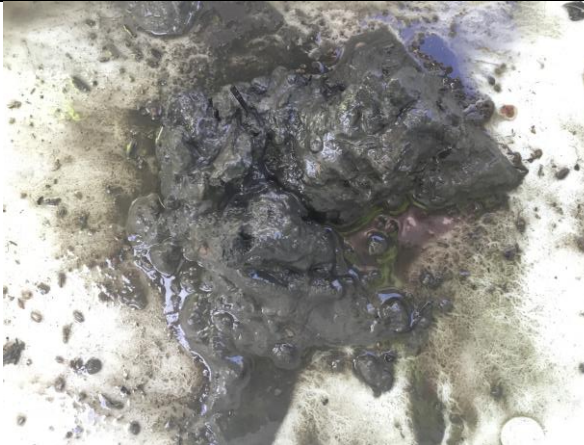
| Stasjon | Prøve | Koordinater (WGS 84 UTM 32N) | | Vanndyp (m) | Prøvedyp (cm) | Beskrivelse | Bilder |
|---|---|---|---|---|---|---|--|
| | S2-d | 621002 | 7100850 | 7,6m | 4cm | Mørkegrå fin silt. | |

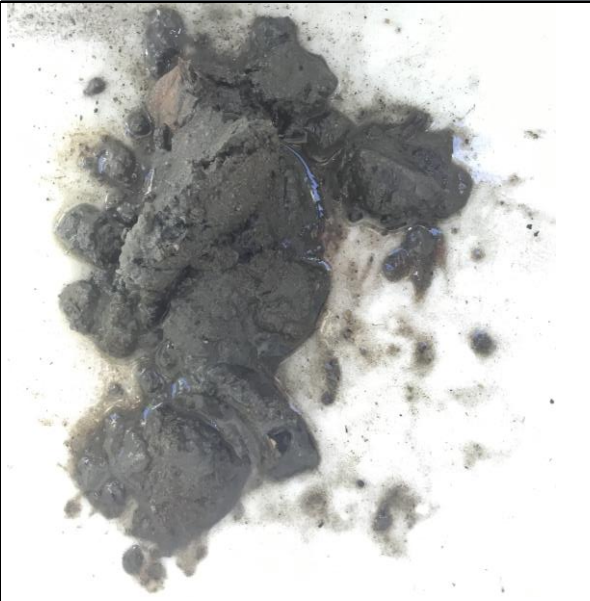
| Stasjon | Prøve | Koordinater (WGS 84 UTM 32N) | | Vanndyp (m) | Prøvedyp (cm) | Beskrivelse | Bilder |
|---|---|---|---|---|---|---|--|
| S3 | S3-a | 620939 | 7100930 | 1,5m | 3cm | Sandig silt. Treflis og trebiter. Svak H ₂ S lukt. | |

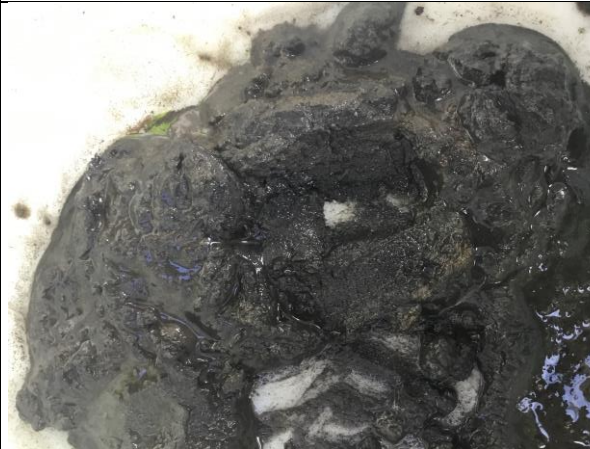
| Stasjon | Prøve | Koordinater (WGS 84 UTM 32N) | | Vanndyp (m) | Prøvedyp (cm) | Beskrivelse | Bilder |
|---|---|---|---|---|---|---|--|
| | S3-b | 620878 | 7100934 | 1,5m | 4cm | Mørkegrå, sandig silt, svart i bunnen av prøve og tynt brunt fint mudrete topplag. | |

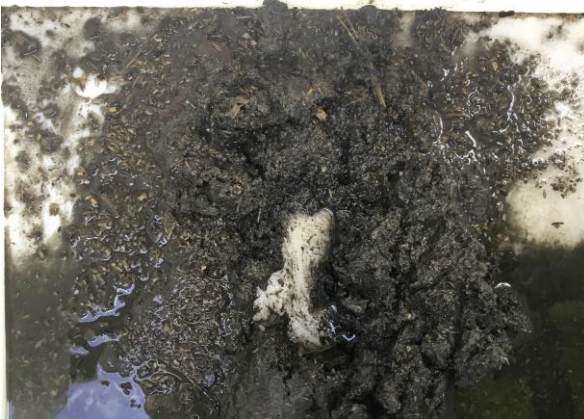
| Stasjon | Prøve | Koordinater (WGS 84 UTM 32N) | | Vanddyb (m) | Prøvedyb (cm) | Beskrivelse | Bilder |
|---|---|---|---|---|---|--|--|
| | S3-c | 620921 | 7100889 | 6,7m | 4cm | <p>Mørkegrå, porøst mudder. Tynt lag med svart silt i bunnen av prøve.</p> <p>Mye treflis i hele prøven.</p> <p>H₂S lukt.</p> | |

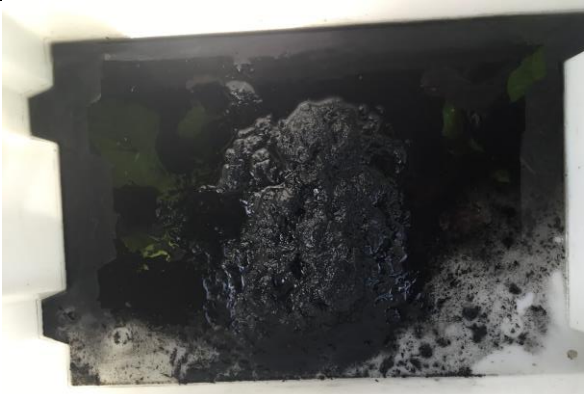
| Stasjon | Prøve | Koordinater (WGS 84 UTM 32N) | | Vanddyb (m) | Prøvedyb (cm) | Beskrivelse | Bilder |
|---|---|---|---|---|---|--|--|
| | S3-d | 620900 | 7100911 | 2,6m | 5,5cm | <p>Svart mudder. Film på vannoverflate i prøven.</p> <p>Sterk H₂S lukt.</p> | |

Sedimentundersøkelse ble utført for å kartlegge forurensingssituasjonen ved tiltaksområdet og influensområdet. Totalt 5 stasjoner ble undersøkt, hvorav tre stasjoner er innenfor tiltaksområdet og to stasjoner er i influensområder. Ett grabbhugg ved stasjon nordvest i tiltaksområdet (S3d) ble analysert for seg selv, siden sediment var ulikt i lukt og utseende fra de andre grabbhugg ved stasjonen. Analyseresultatene viste at sedimentet i tiltaksområdet består av siltig sand (ca. 80% sand), og influensområdene består av sandig silt (mellom 26-43% sand). Analysen av miljøgifter viste at det er forurensning av kobber (TK III og TK IV) og PAH-forbindelsene antracen og naftalen (TKIII) ved samtlige stasjoner. Analyseresultatet av sediment nordvest i tiltaksområdet (S3d) viste høyere innhold av silt, flere parametere av miljøgifter (kobber, sink, naftalen, acenaftylen, antracen og pyren i TK III-IV), samt høyere innhold av TOC ($\leq 2,2\%$ ved samtlige stasjoner, unntatt S3-d med 16% TOC). S3-d defineres derfor som en punktforurensning.

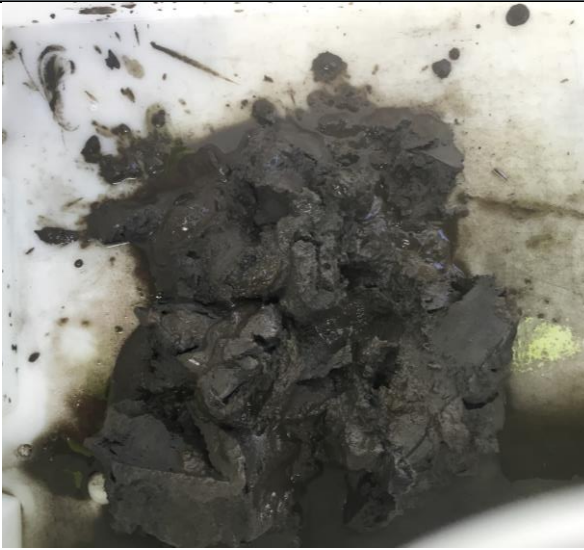
| Stasjon | Prøve | Koordinater (WGS 84 UTM 32N) | | Vanndyp (m) | Prøvedyp (cm) | Beskrivelse | Bilder |
|---|---|---|---|---|---|---|--|
| S4 | S4-a | 620713 | 7100865 | 6,4m | 7cm | Brungrå siltig, mulig finere, prøve med 1 cm topplag fluffy mudder. | |

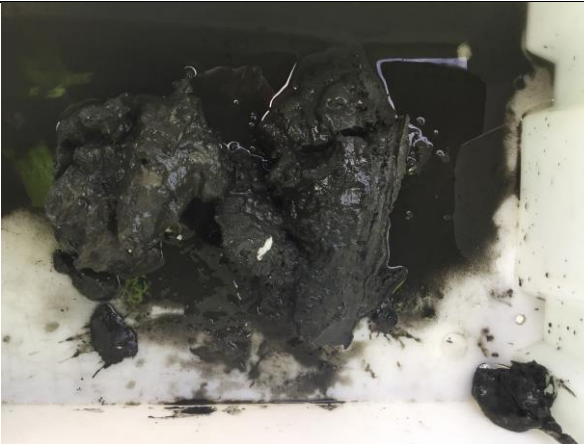
| Stasjon | Prøve | Koordinater (WGS 84 UTM 32N) | | Vanndyp (m) | Prøvedyp (cm) | Beskrivelse | Bilder |
|---|---|---|---|---|---|---|--|
| | S4-b | 620618 | 7100878 | 2,5m | 6cm | Mørkegrå-svart silt, mulig finere. | |

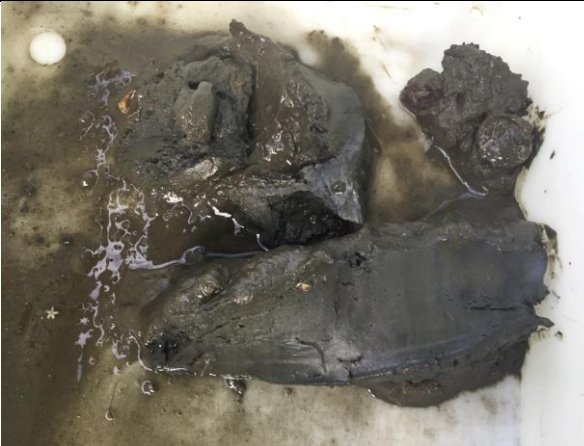
| Stasjon | Prøve | Koordinater (WGS 84 UTM 32N) | | Vanddyb (m) | Prøvedyp (cm) | Beskrivelse | Bilder |
|---|---|---|---|---|---|--|--|
| S5 | S5-a | 620741 | 7100574 | 8,7 m | 5,5 cm | Mørkegrå silt, mulig finere. Tynt fluffy, brunt lag på toppen. Noen stein. Mye mark og børstemark. | |

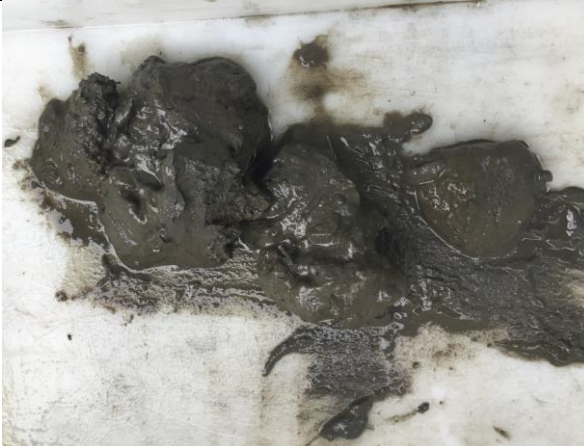
| Stasjon | Prøve | Koordinater (WGS 84 UTM 32N) | | Vanddyb (m) | Prøvedyp (cm) | Beskrivelse | Bilder |
|---|---|---|---|---|---|--|--|
| | S5-b | 620785 | 7100573 | 8,7 m | Liten prøve | Grå silt. Slangestjerne. | |

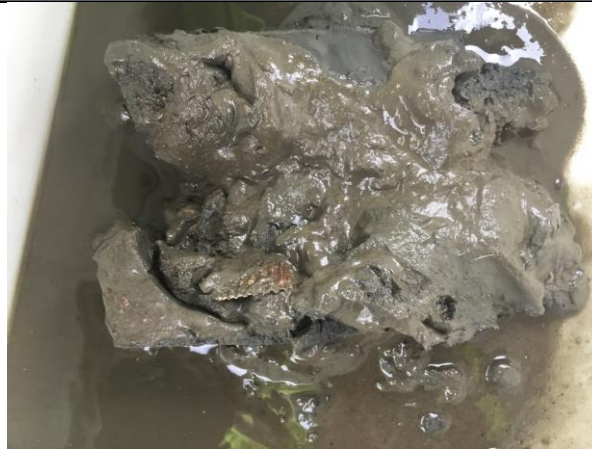
| Stasjon | Prøve | Koordinater (WGS 84 UTM 32N) | | Vanndyp (m) | Prøvedyp (cm) | Beskrivelse | Bilder |
|---|---|---|---|---|---|---|---|
| | S5-c | 620766 | 7100615 | 8,8 m | 7 cm | Samme som S5-a. | |

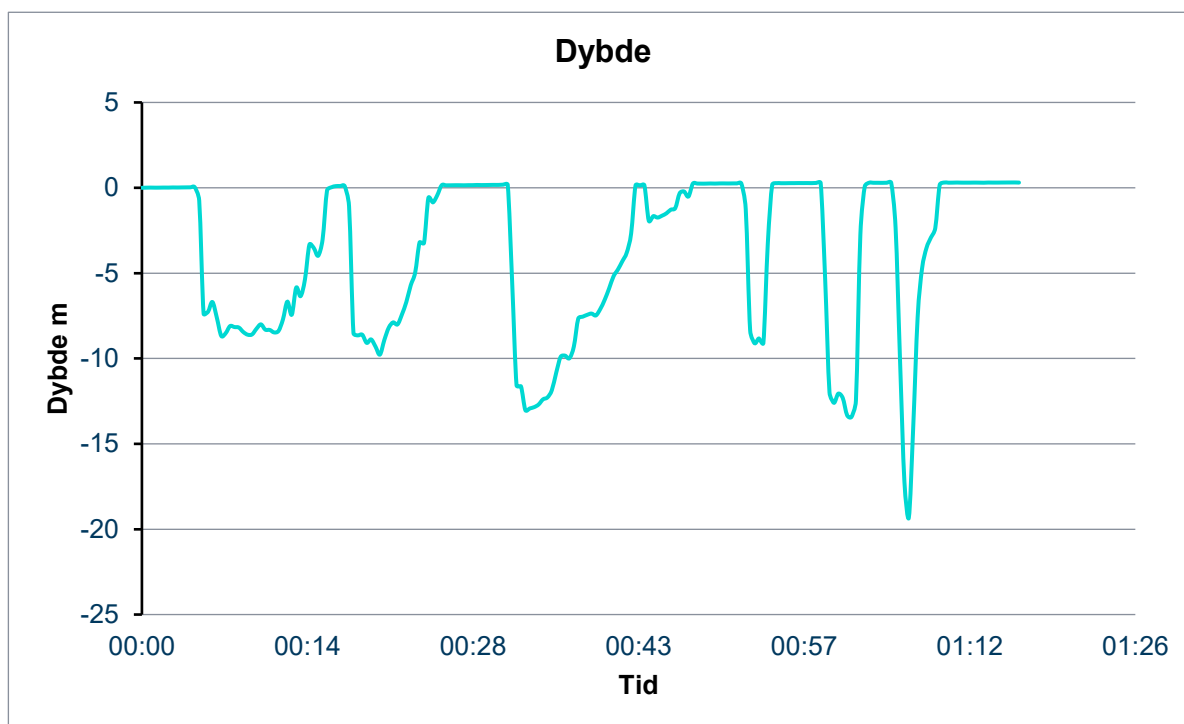
Dybdeprofil

Gjelder transekt N6-N7
og D1-D3

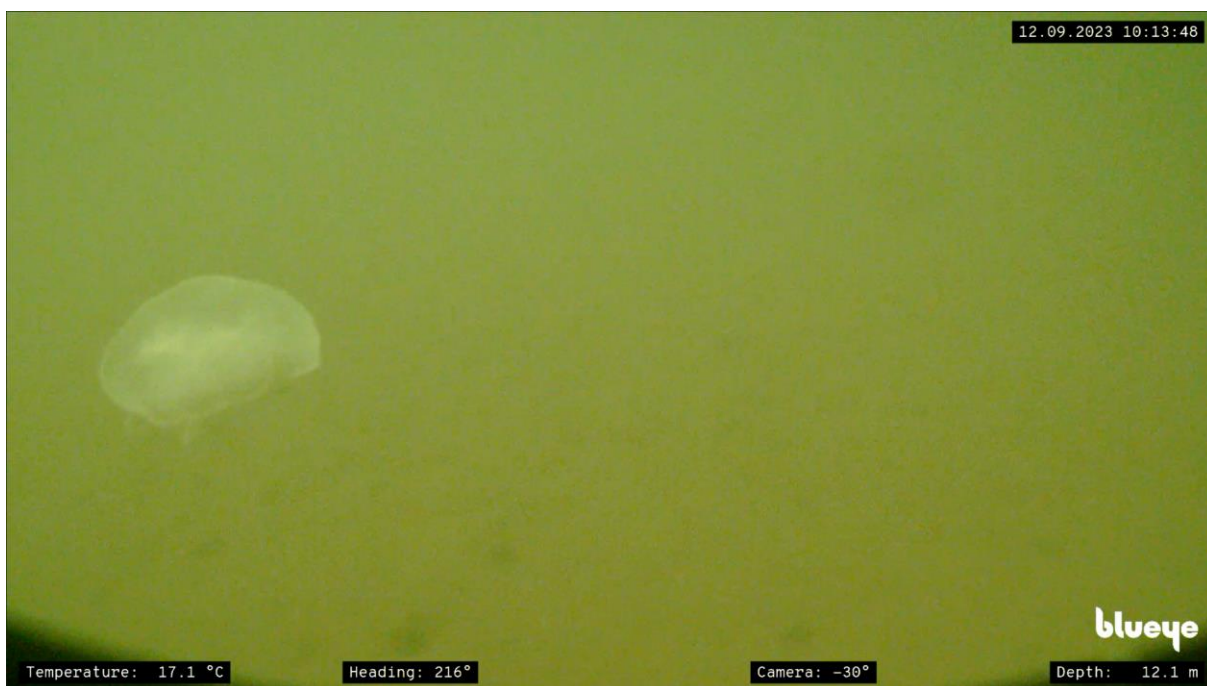
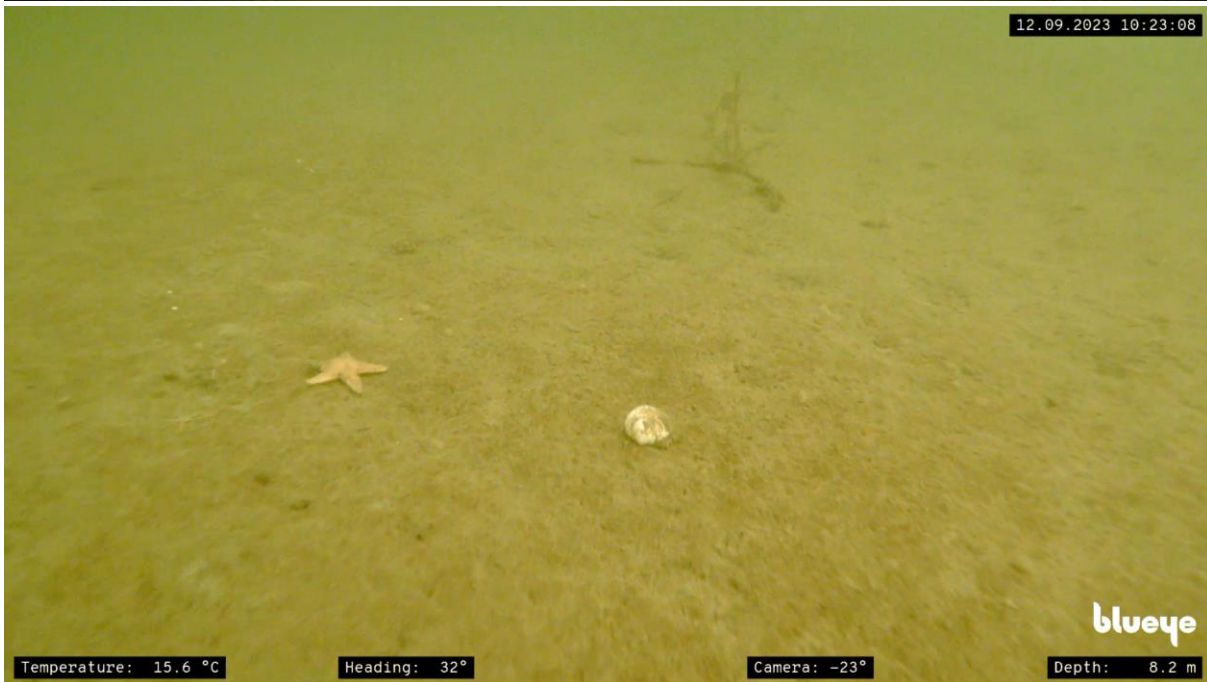
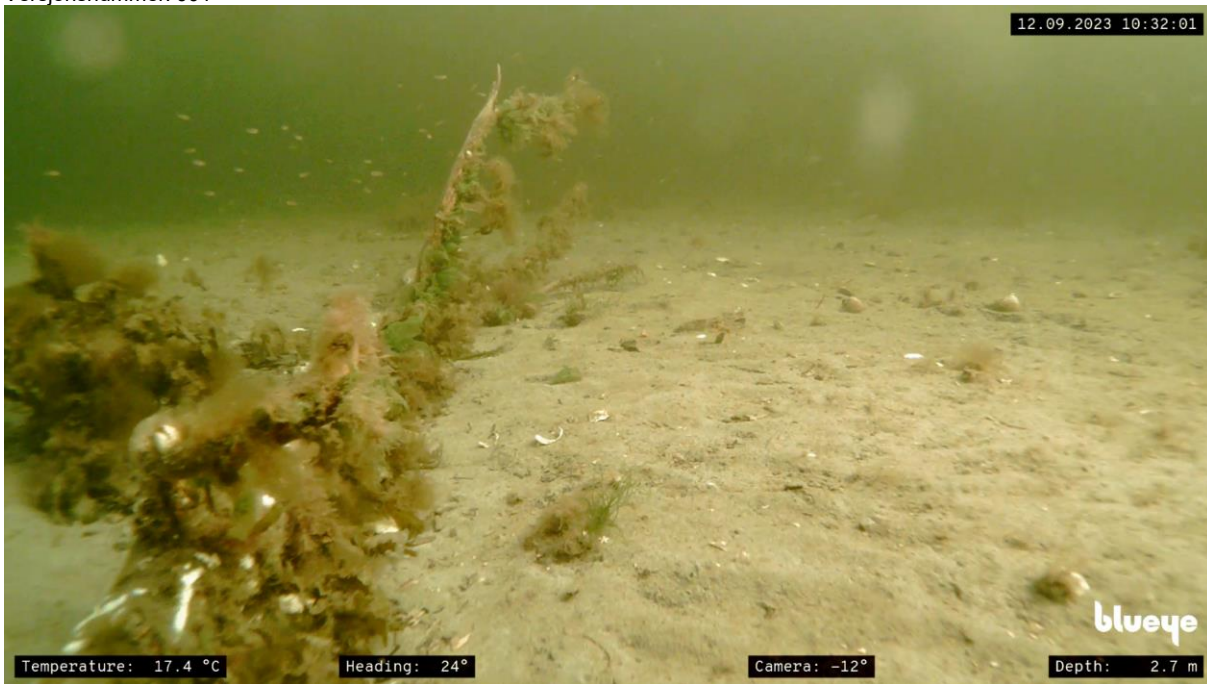
Transekt N1

N1 startet ca. 150 m sørvest fra land, og ble kjørt i rett linje inn mot land gjennom nordøstre delen av tenkt tiltaksområde. Sjøbunnen virker å bestå av mudrete sandbunn langs hele transektet basert på oppvirvling når dronen kom borti bunnen. Ved start av transekt ble det observert glassmanet, spor av gravende organismer (mørke fordypninger i sanden), sylinderrøse, slangestjerner, skjell, sjøstjerne, grønalg på bunnen, mulig bakteriematter, sandreker, småfisk, eremittkreps og sekkedyr. Nærmere land (ca. 3 m dypt) økte andelen skjellrester i sanden (bl.a. blåskjell og hjerteskjell) og sjøbunnen virket mer grovkornet. Tangbelte i strandsonen forekom fra ca. 2 m og består i hovedsak av sagtang og blæretang som var bevokst med alger, som forventet på denne tiden av året (september). Tidligere fyllingsfot observeres fra ca. 1 m.

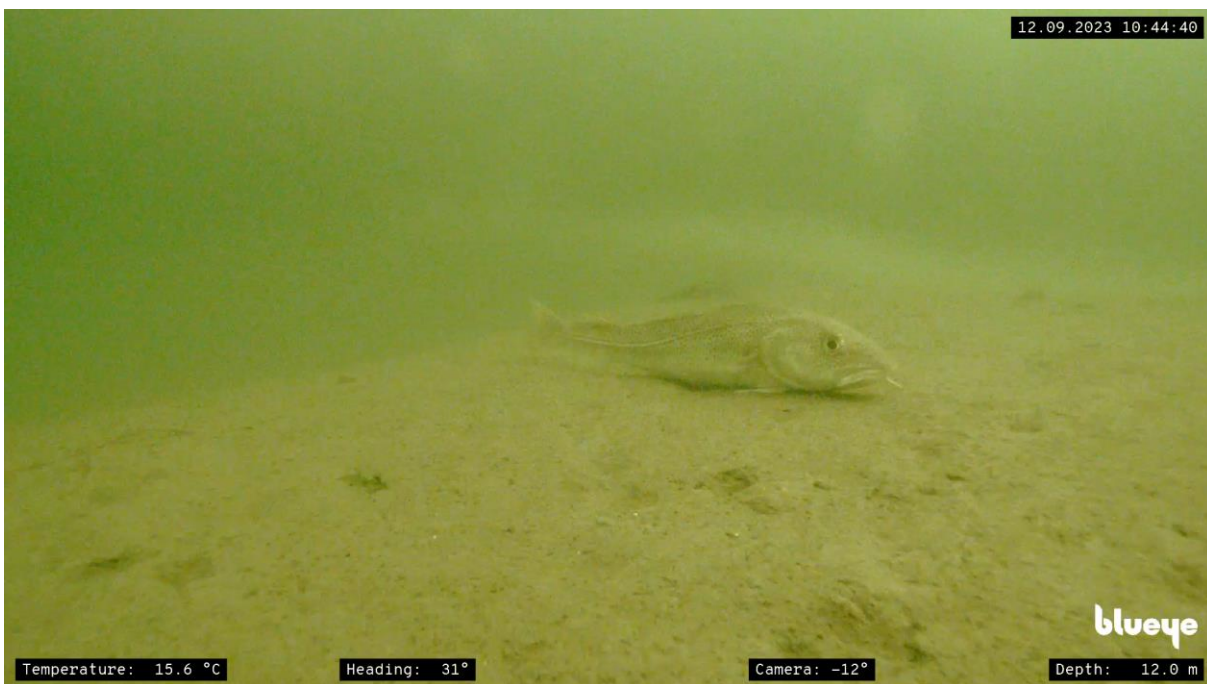
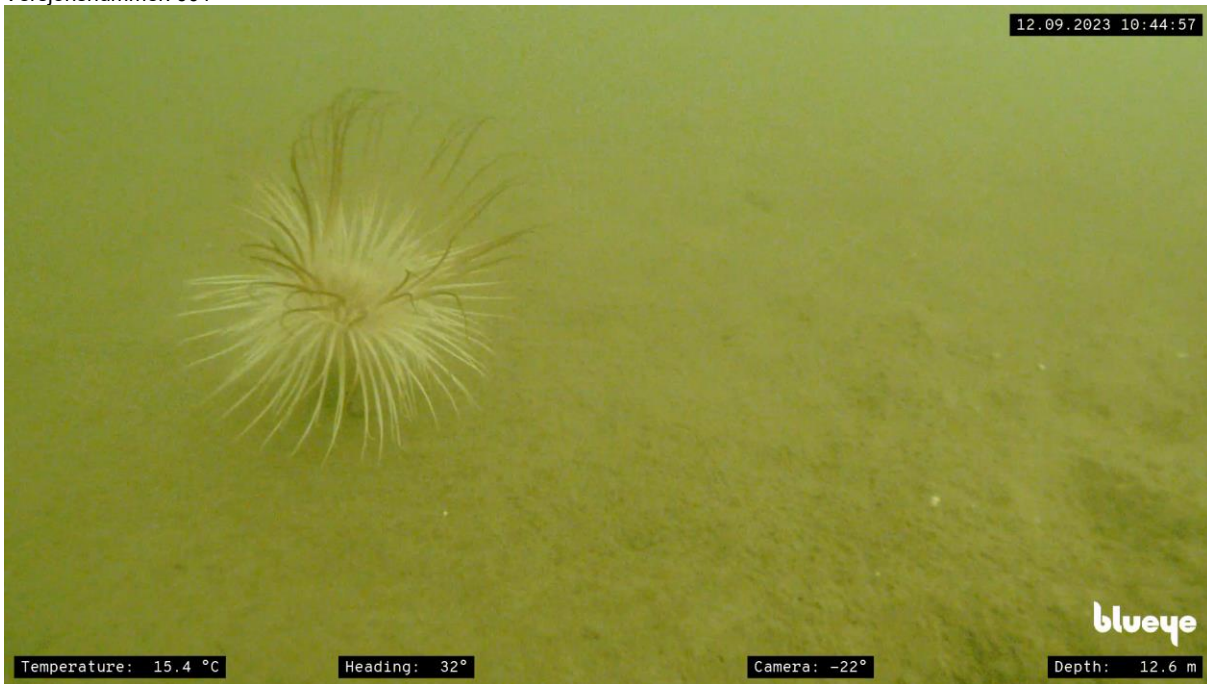
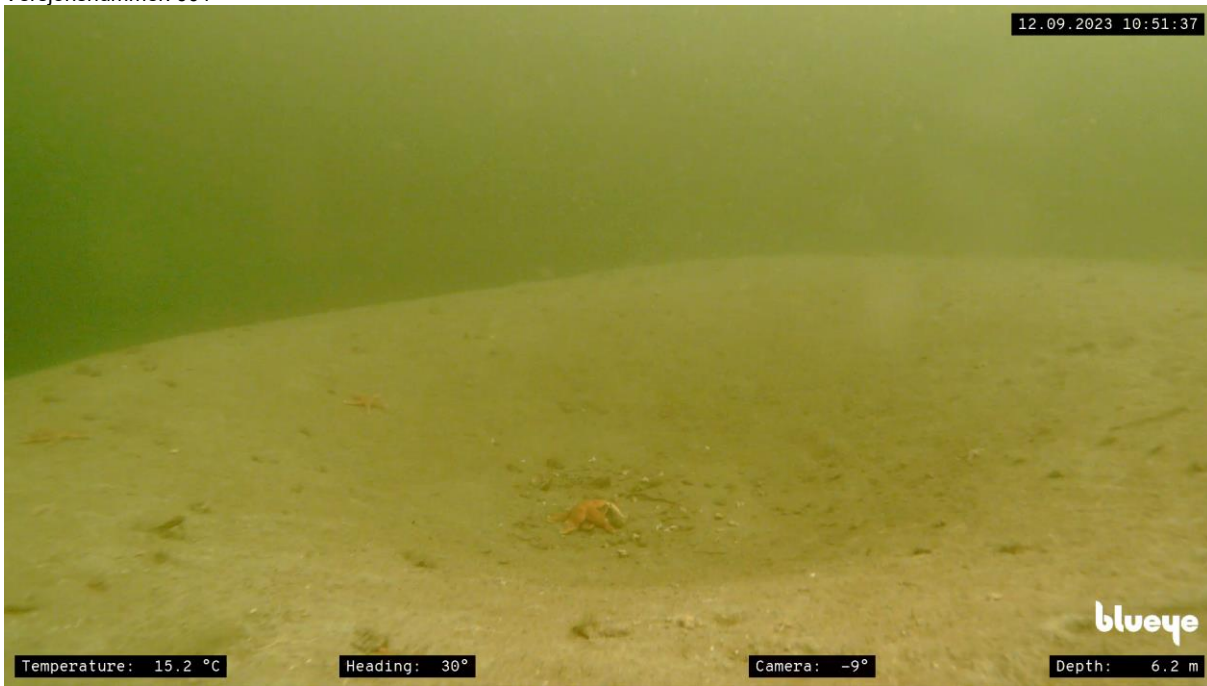
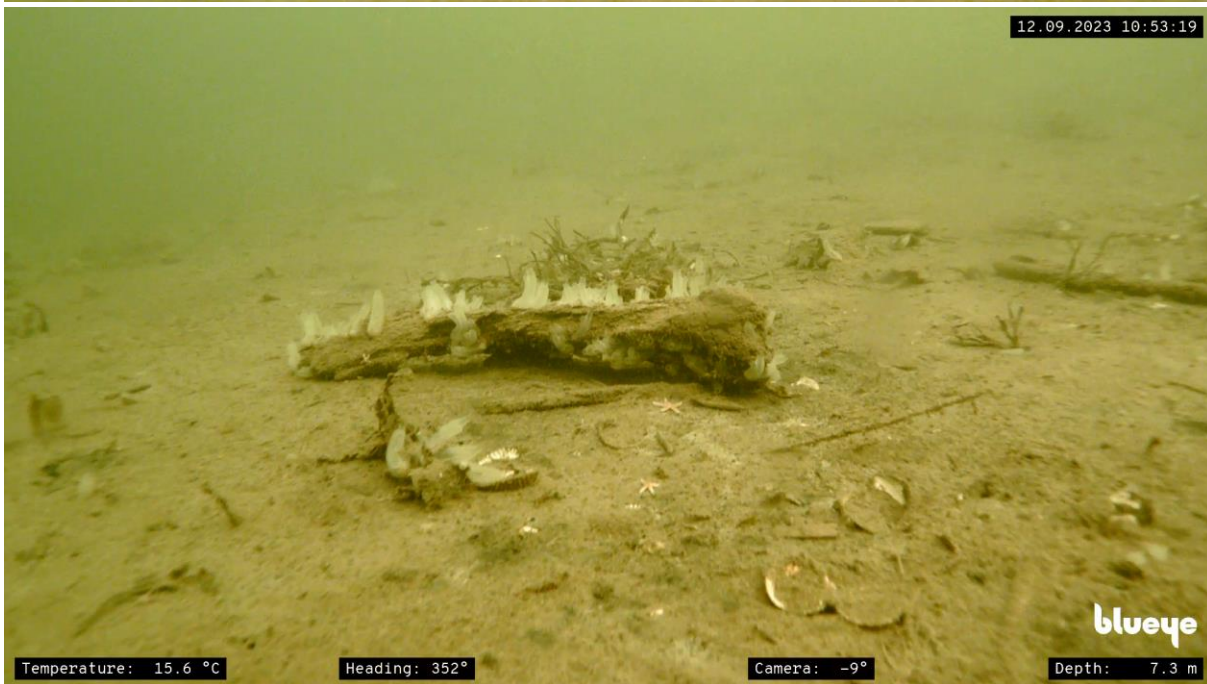
Transekt N2

Transektet startet 150 m fra land og ble kjørt i rett linje rett inn mot land gjennom tenkt tiltaksområde. Ved start av transektet virker sjøbunnen å bestå av bløtbunn med mudder på toppen. På bløtbunn ble det observert sylindersjørose, småfisk, eremittkreps, glassmanet, voksen torske, spor etter gravende organismer, sjøstjerner og slangestjerner. Nærmere land forekommer det begroing av grønnalger på bunn, rester av sukkertare, sandreker, rester av døde skjell, spor etter fjæremark, en koloni med sagtang, strandsnegl og blåskjell som var omsvermet av småfisk. Tangbeltet observeres fra ca. 2 m og består av sagtang og grisetang begrodd med alger (som forventet på denne tiden av året; sensommer). Tidligere fyllingsfot observeres fra ca. 0,5 m.

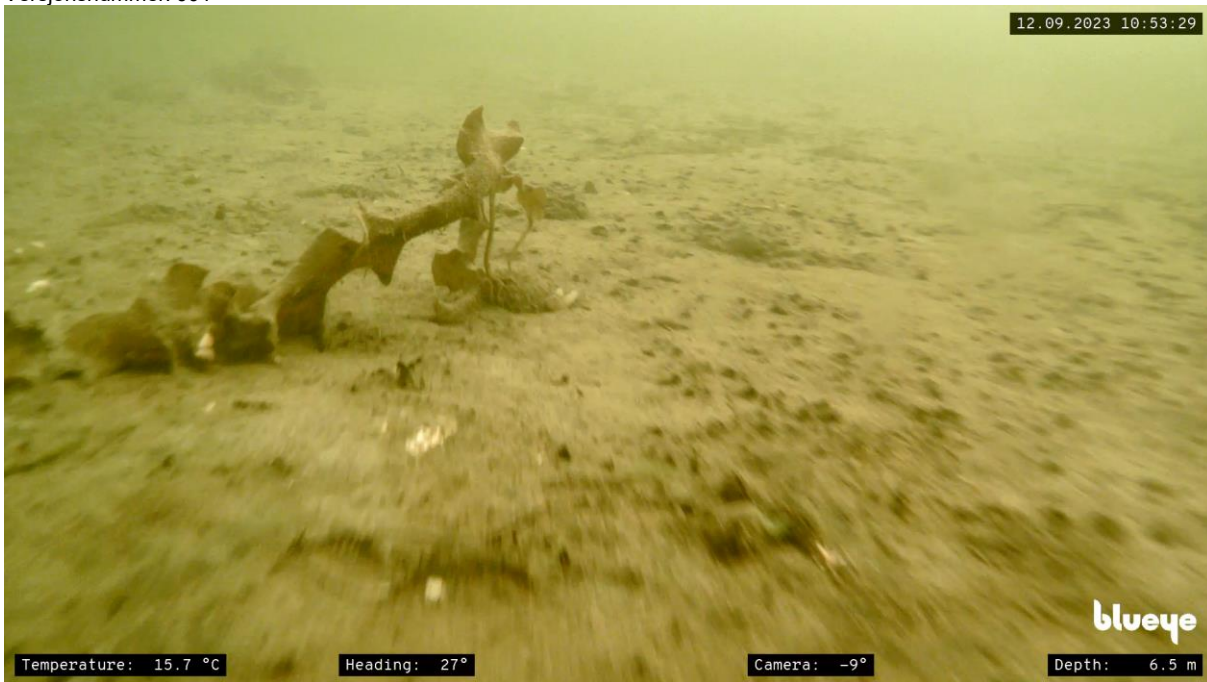
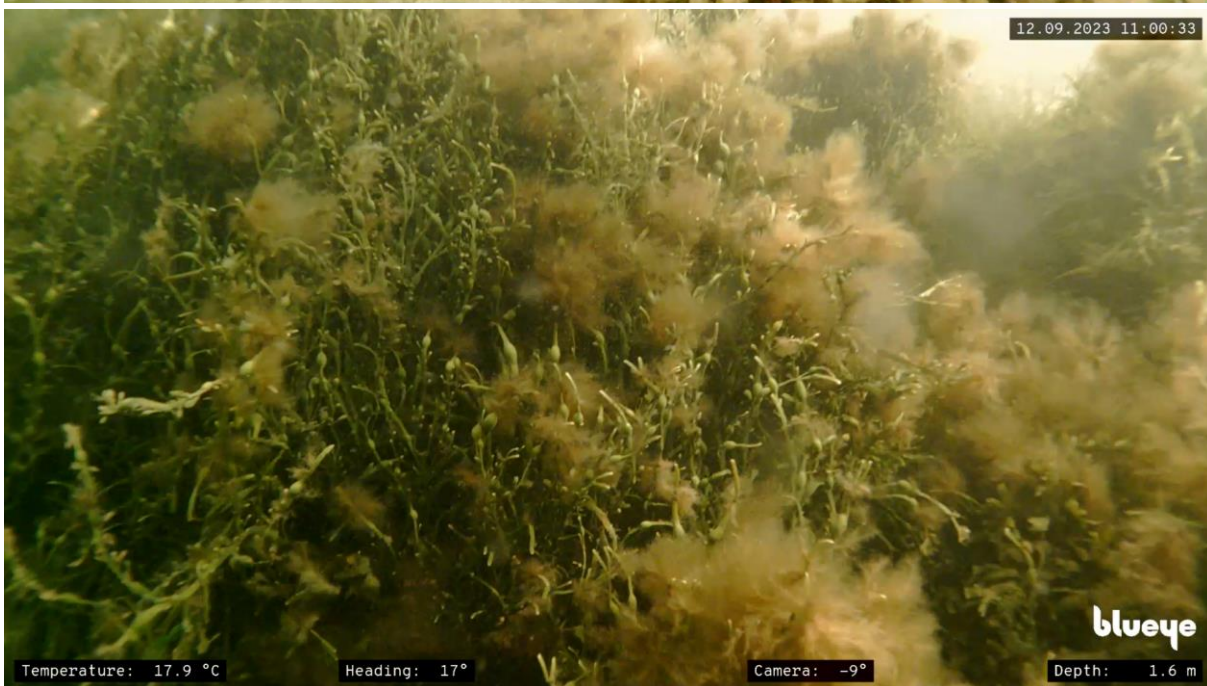
Transekt N3

Transektet startet 100 m fra land og ble kjørt i rett linje inn mot land gjennom sørøstre del av tenkt tiltaksområde. Ved start av transekt ble det observert mudderbunn med sekkedyr og fordypninger i sjøbunn, samt glassmanet. Ved 7,6 meters dybde ble det observert et lyst belegg på sjøbunnen som mistenkes å være bakteriematter. Der ble det observert sandreker, sjøstjerne og sukkertare. Ved ca. 3 meters dybde gikk bunnen over i en mudrete og grålig farget og her ble det observert småfisk, rester av døde skjell og spredte tareklynger. Tangbeltet ved strandsonen (ca. 2 m dyp) består i hovedsak av grisetang.

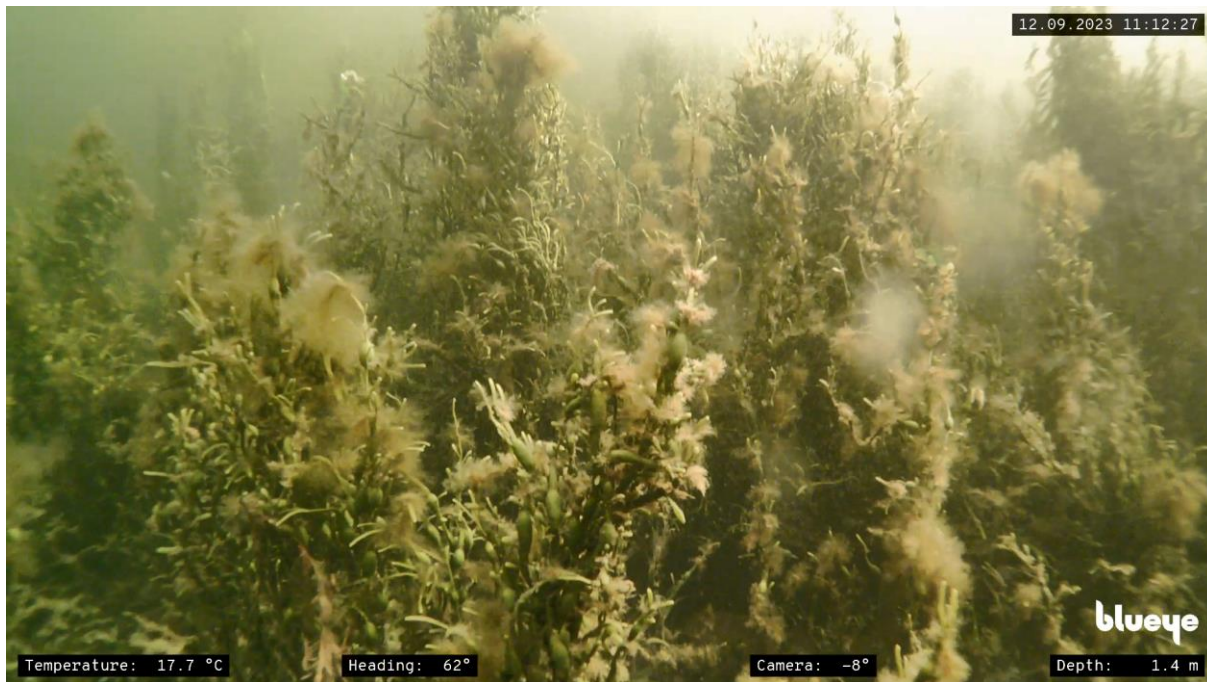
Transekt N4

Transektet startet ca. midt i Bogen, 150 m fra land og ble kjørt nordover og deretter østover inn mot land. Ved transektets startpunkt på 3 meters dybde virket området å bestå av muddrete sand med rester av døde skjell, samt sandreker. Videre ble det observert sjøstjerne og levende skjell i sanden, samt én martaum og glassmanet. Videre ble det observert rester av sukkertare, sjøstjerner og sekkedyr, slangestjerner, flyndre og eremittkreps. Deretter ble bunnen mer grusaktig, med små steiner og trerester. Det ble også observert en større stein med grønnaalger før overgangen til tidligere utfylling på ca. 2,5 meters dyp. Tangbeltet (bestående av sag- og grisetang) begynner på ca. 2 m dyp og observeres voksende på tidligere fylling.

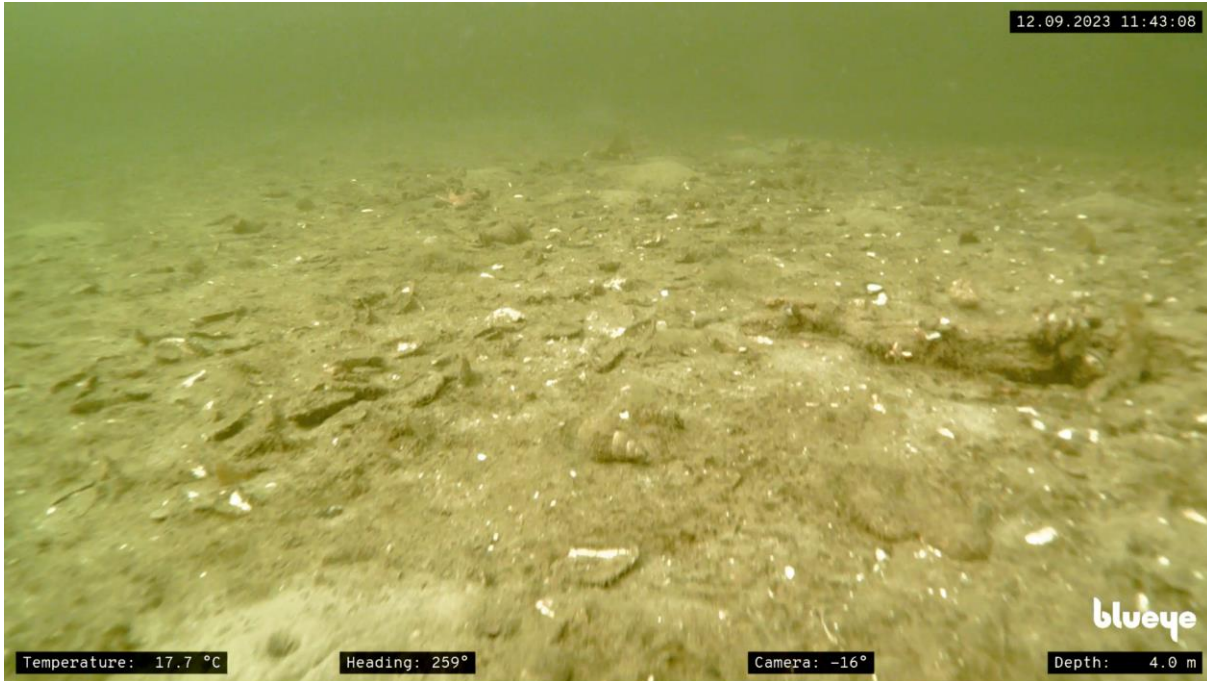
Transekt N5

Transektet startet midt ute i vika, ca. 180 m fra land og ble kjørt i rett linje mot land i nord. Bunnen besto av bløtbunnssedimenter med levende og døde skjell. Det ble observert sandreker, eremittkreps, enkeltstående individ av sukkertare, sekkedyr, sjøstjerner, glassmanet, slangestjerner, småfisk, en koloni av blåskjell og flyndrefisk. Området var langgrunt og nærmere land besto bunnen i økende grad av småstein og trevirkerester, samt spredte forekomster av tang og tare (grisetang, sagtang og blæretang) og blåskjell, som økte i tetthet nærmere land. Helt inntil land i vannkanten ble det observert en planteart som mistenkes å være den terrestriske planten strandstjerne, som forekom med undervannsskudd.

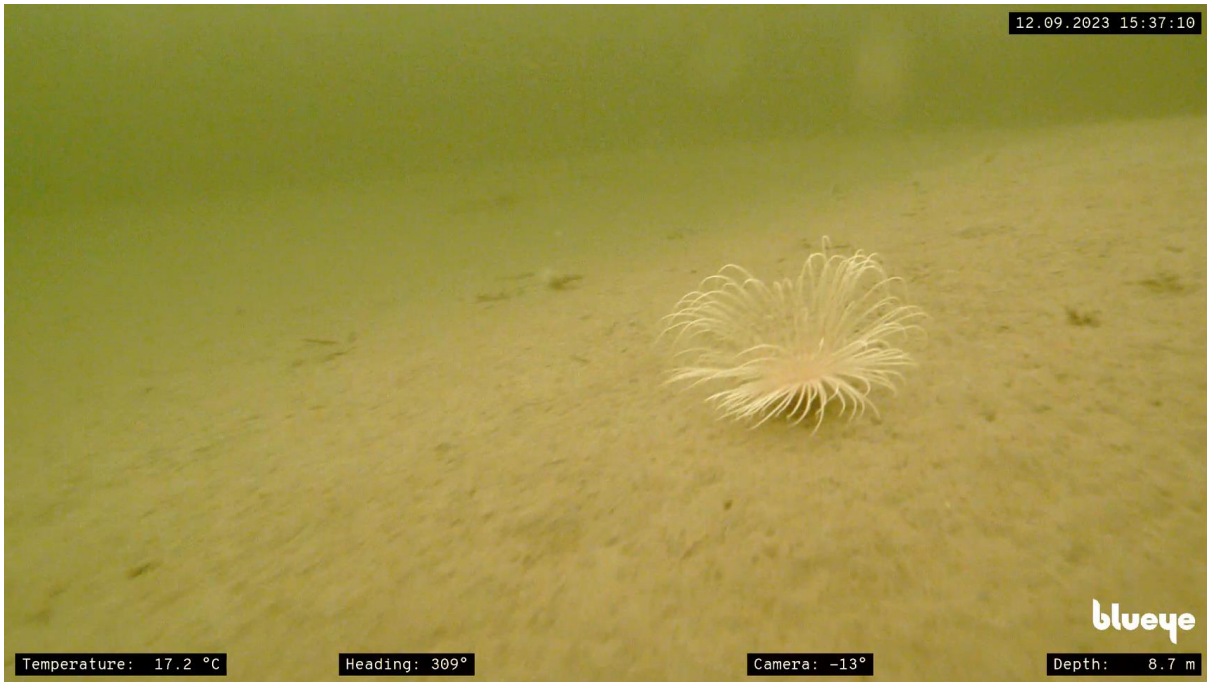
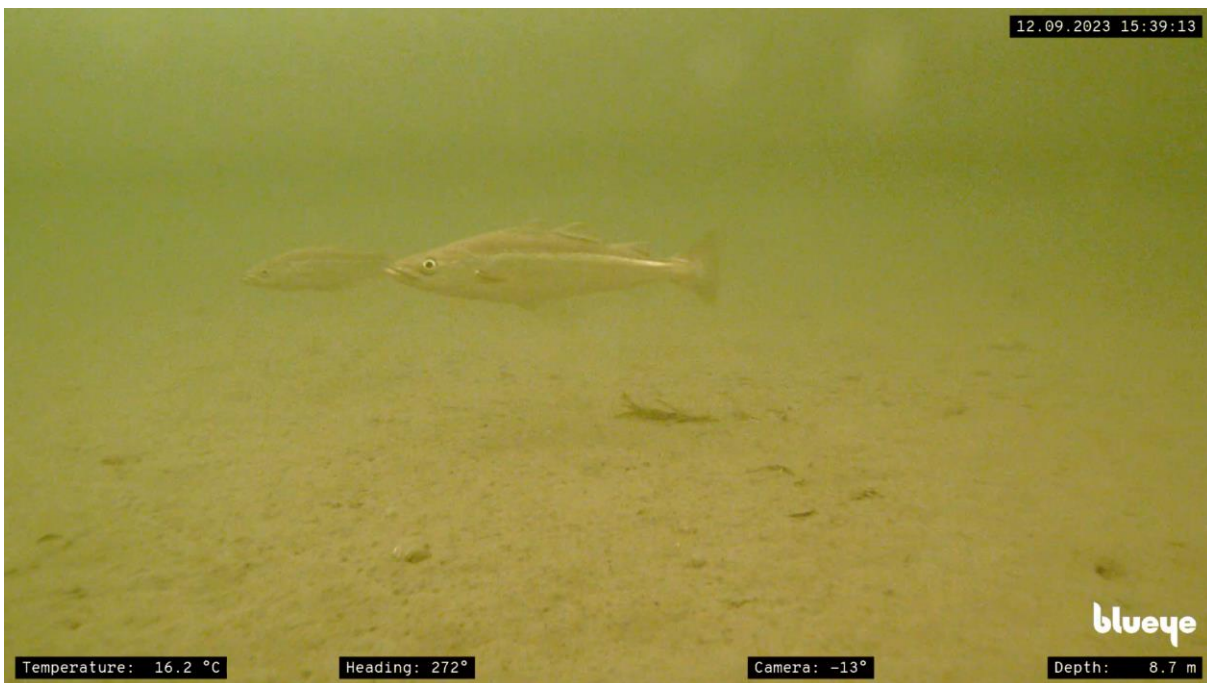
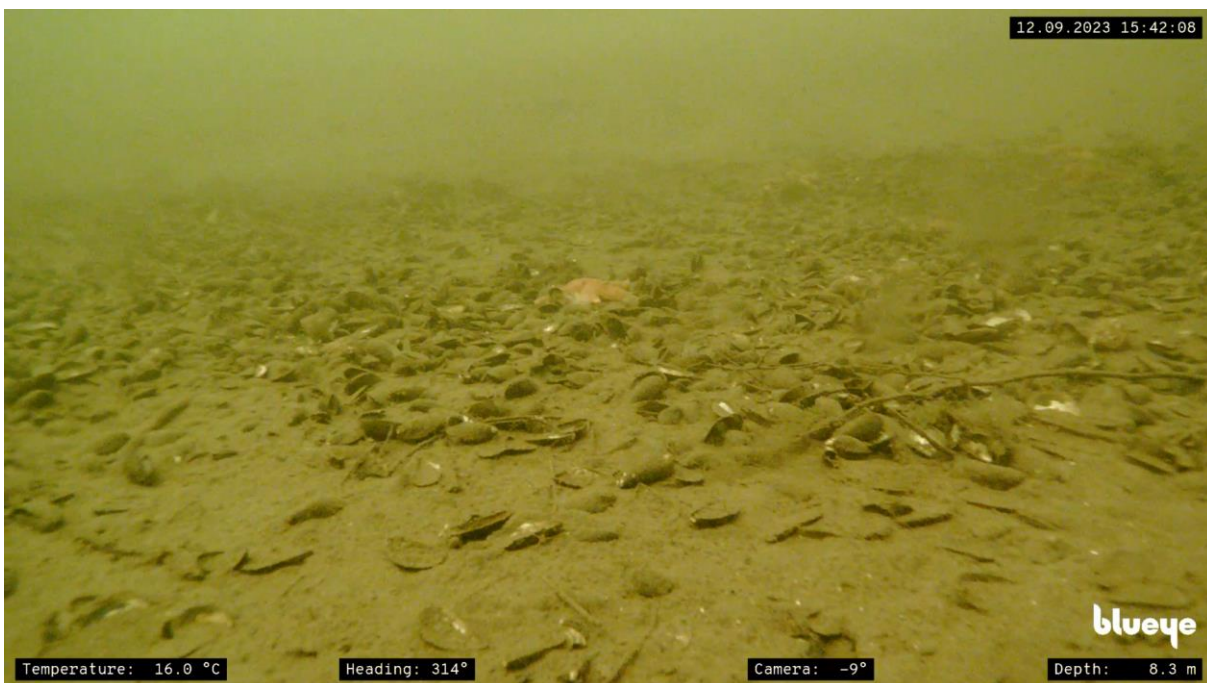
Transekt N6-a

Transektet startet sør for småbåthavna og vest for land (ca. 90 m fra land) og ble kjørt parallelt langs land. Bunnen besto av mudrete bløtbunnssedimenter og fremsto øde og med finpartikler (det var dårlig sikt og mye oppvirvling av sediment når ROV-en traff bunnen). Observerte dyr inkluderte glassmanet, sylindersjørose, to voksen fisk (mulig sei), uidentifisert snegl/skjell, spor etter gravende organismer, blåskjell (døde, mulig noen levende), sjøstjerne, et tau/wire begrodd med levende blåskjell og omsvermet av småfisk.

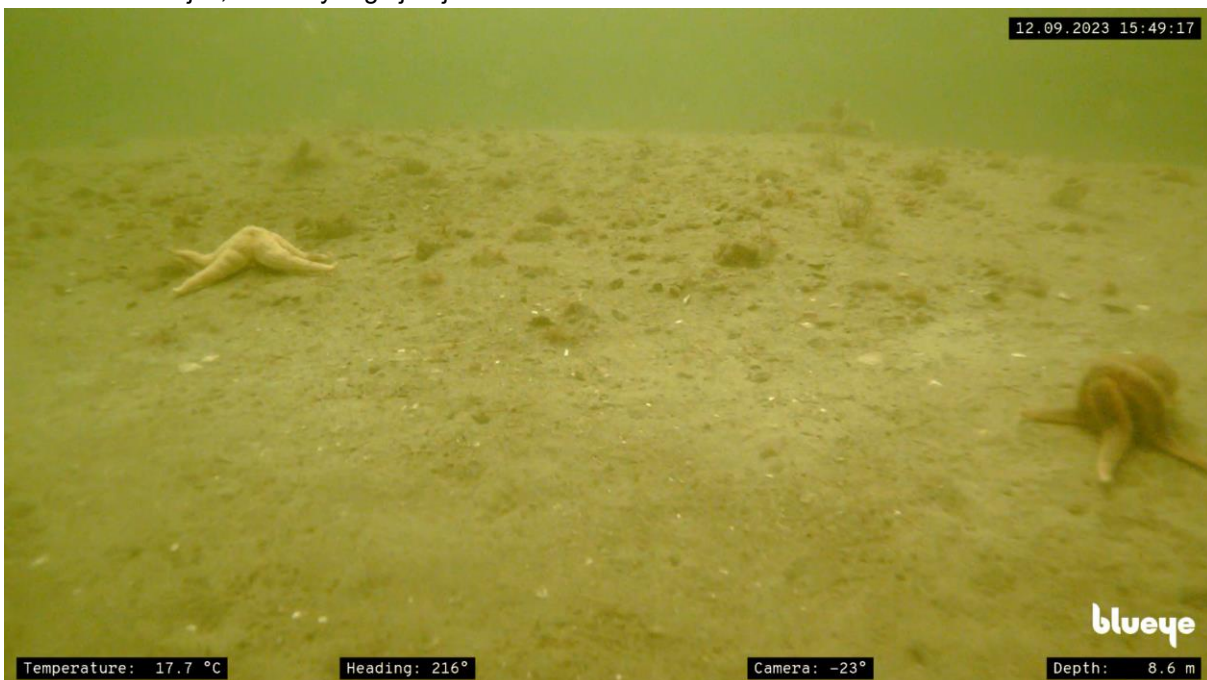
Transekt N6-b

Transektet startet sørøst for småbåthavnen i Bogen og ble kjørt inn mot en kai. Bunnen besto i hovedsak av mudrete bløtbunnsedimenter og observerte arter her inkluderte sjøstjerne, slangestjerne, småfisk, noen skjell og sekkedyr. Utenfor kaia var det et belte av døde blåskjell og noen småfisk. Nærmere kaia var det levende blåskjell, eremittkreps og sjøstjerner og den ene kaisøylen var dekket av blåskjell, sekkedyr og sjøstjerner.
