► Miljøundersøkelser i sjø

Kartlegging av sediment og naturverdier

Nordsileiret

Oppdragsnr.: 5190760 Dokumentnr.: RIM02 Versjon: J01 Dato: 2023-12-22

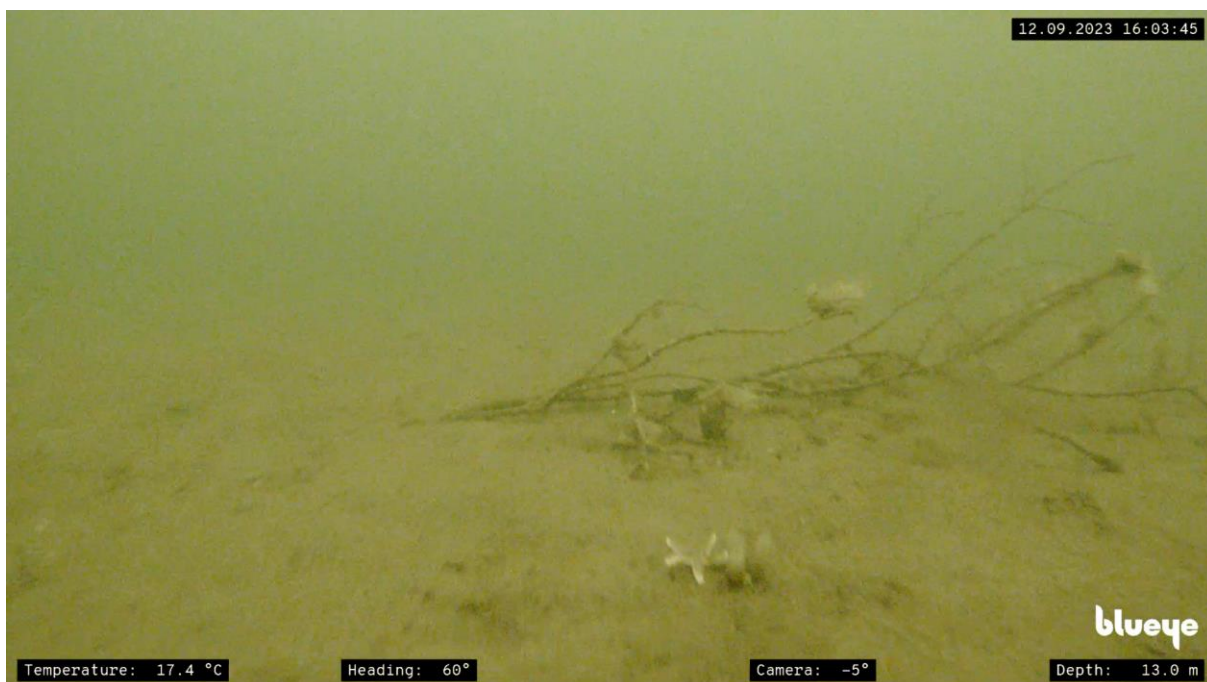
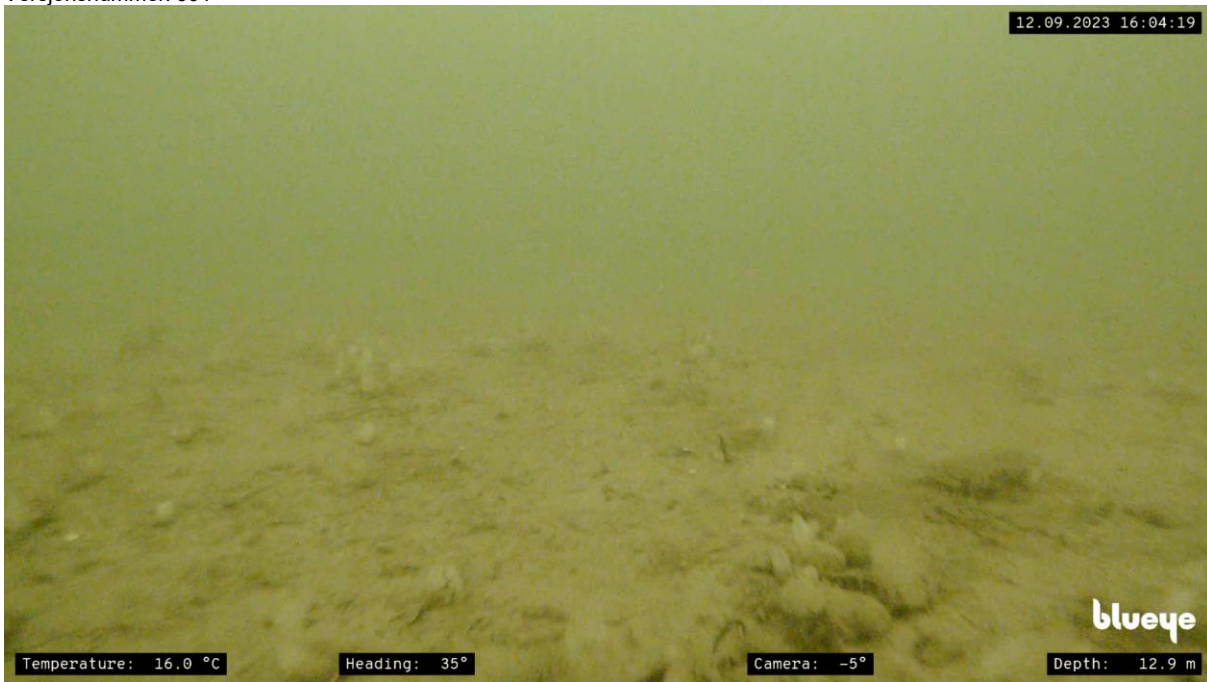
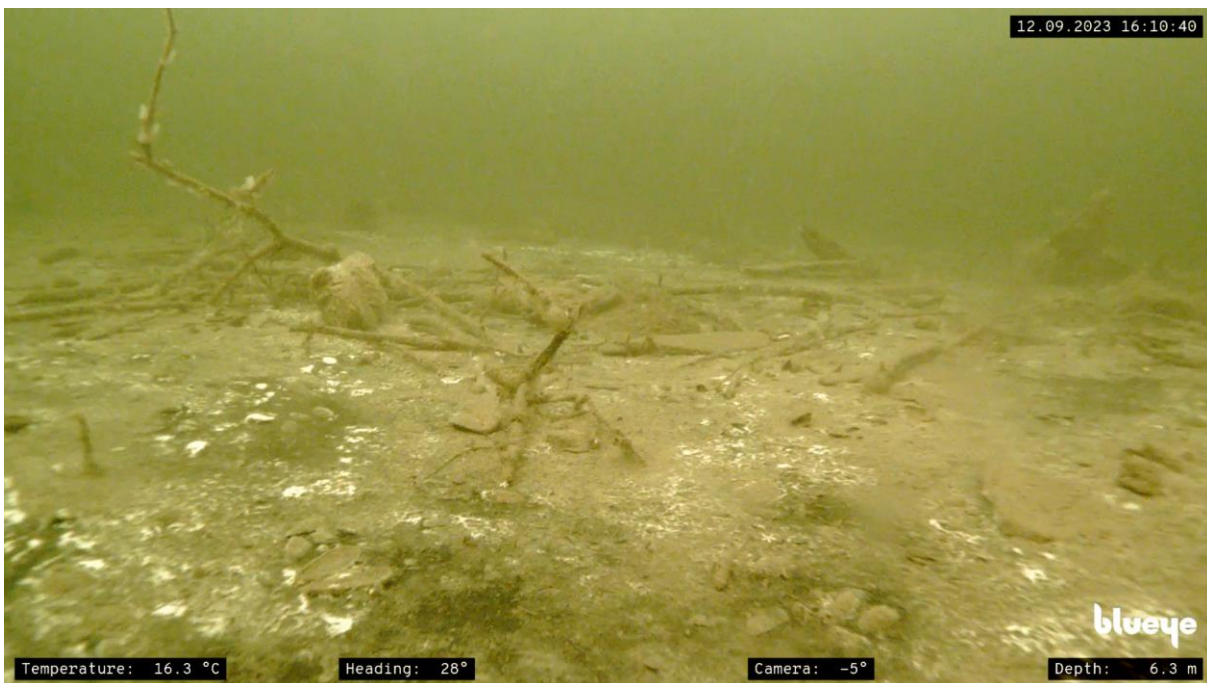
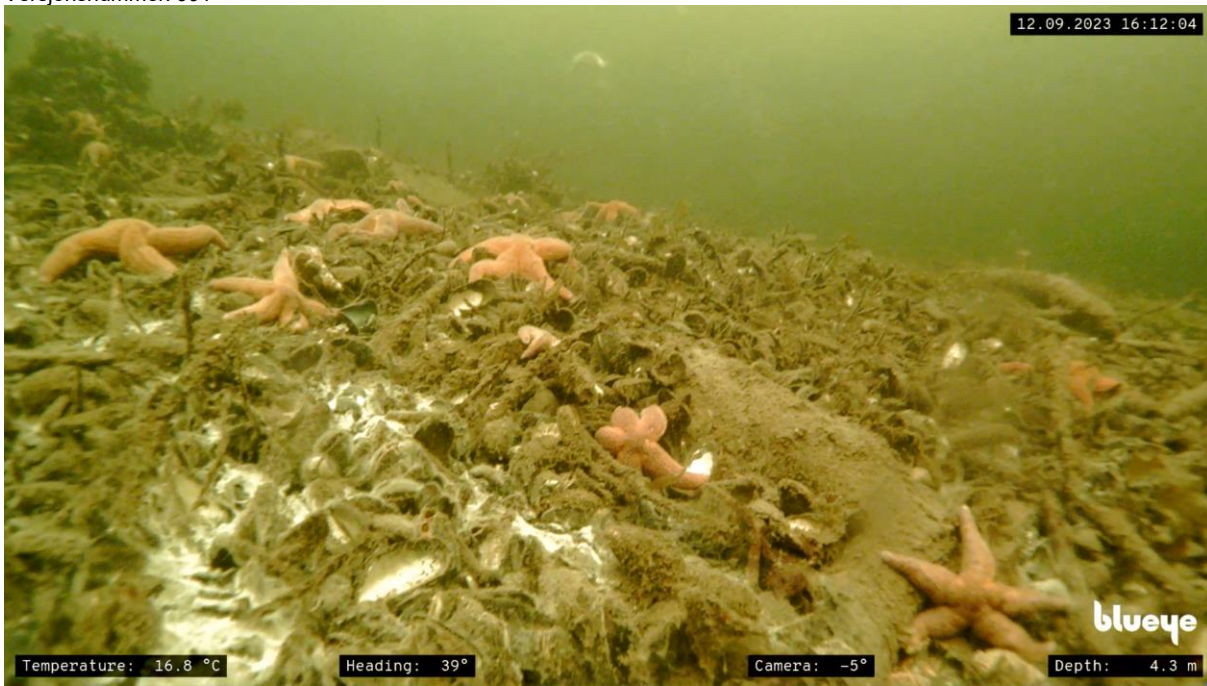
Transekt N7

Transektet startet midt i vika (ca. 200 m fra land) utenfor tiltaksområdet og ble kjørt i rett linje inn mot land vest for utløpet av Steinkjerelva. Bunnen virket å bestå av mudrete bløtbunnssedimenter og det var mye partikler i vannet og dårlig sikt. Det ble observert sjøstjerne, sekkedyr, spor etter gravende organismer, rester av trevirke som kvist, mindre stokker og trebiter, blåskjell, uidentifiserte tare på stokk (muligens sukkertare), og småfisk. Mudderbunnen var tidvis dekket av mye døde skjell. Nærmere land så bunnen visuelt mer sandaktig ut og det ble observert bølgespor i sanden, noe som er tegn på mye strøm (antakelig relatert til elveutmunning). Her ble det også observert spor etter fjæremark. Tangbeltet i strandsonen forekom fra ca. 1 m dybde og besto av sagtang og grisetang. Tangbeltet virker å vokse på eksisterende fyllingsfot som ble observert ved 0,2 m dybde og var her mindre bevoskt av trådalger enn ved øvrige transekt.

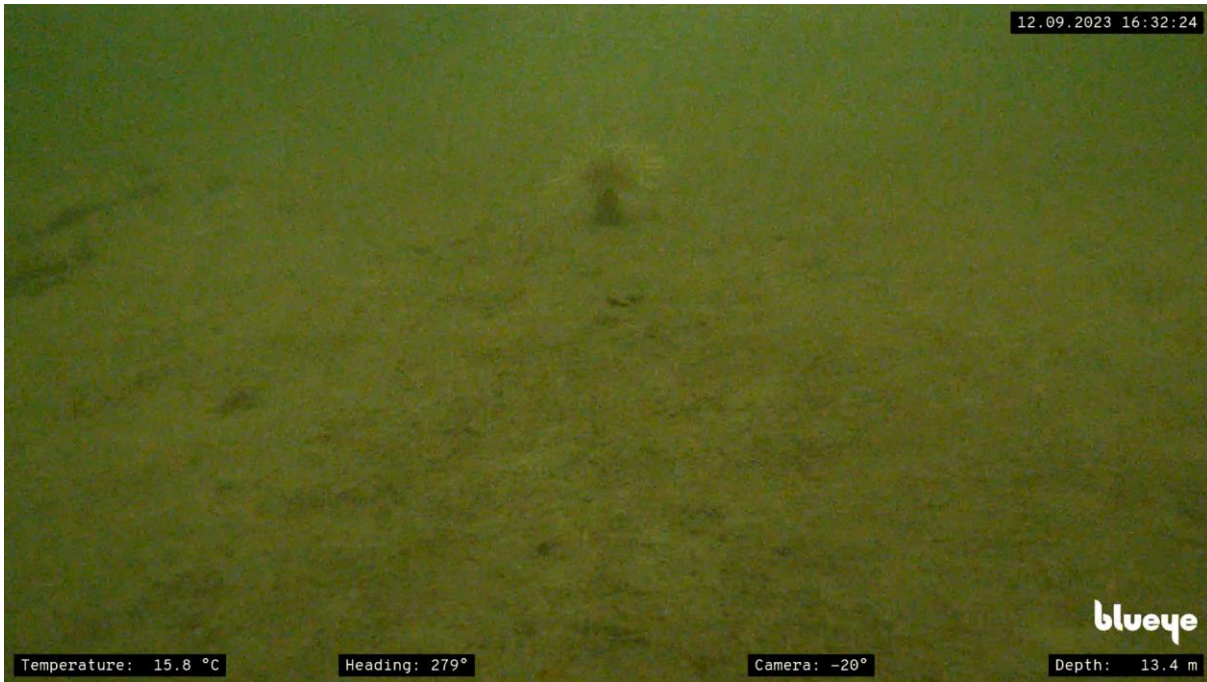
Ved D2 var det mudderbunn og det ble observert sylindersjøroser.

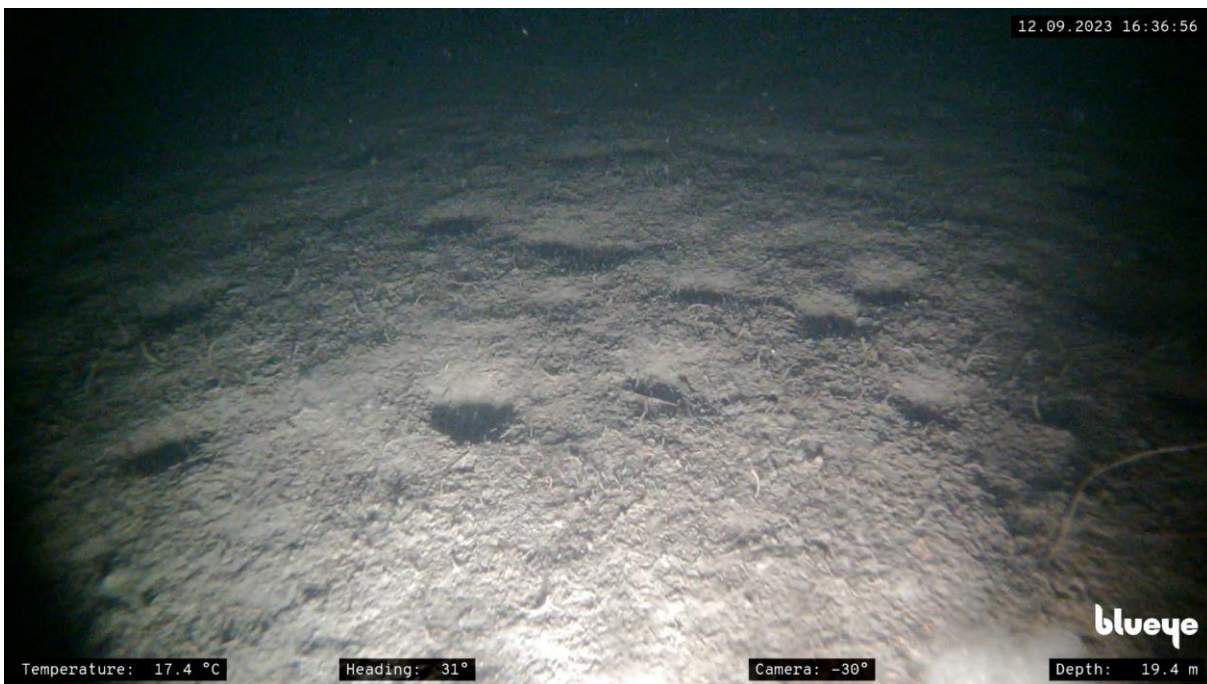
Ved D3 var det mudderbunn med spor etter gravende organismer.
