# Utfylling i Nidelva ved Elgeseter bro

Sedimentundersøkelse

DATO / REVISJON: 12. juni 2019 / 01

DOKUMENTKODE: 10200316-02-RIGm-RAP-001

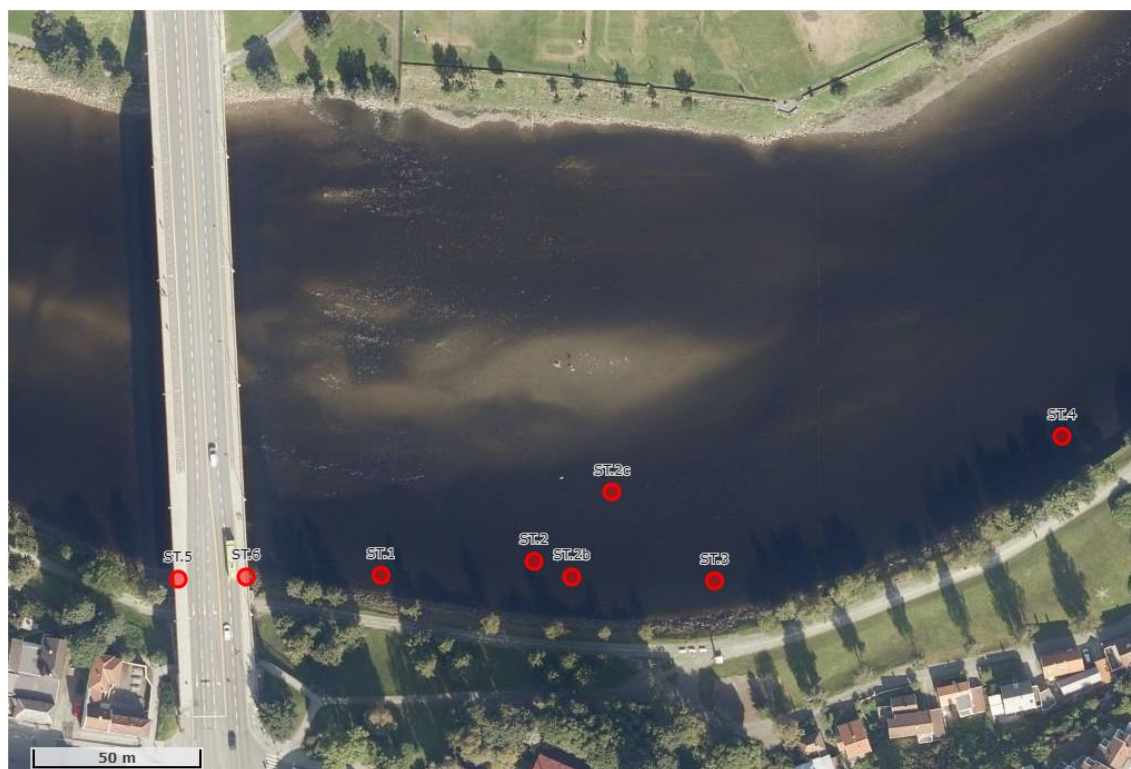
Figur 7 Plassering av de åtte prøvepunktene, 6 stasjoner, på flyfoto (kartgrunnlag Geodata)

Feltarbeid med innsamling av sedimentprøver i planlagt tiltaksområde, jfr. ST.1 – ST.4 i Figur 6 og Figur 7, ble utført onsdag 19.09.2018, kl.09.30 – 12, med hjelp av innleid båt med og mannskap fra Trondheim Havn.

Ytterligere en runde med sedimentprøvetaking ble utført av miljøgeolog Ida Almvik og marinbiolog Tone Vassdal fra Multiconsult, fredag 10.05.2019 kl. 9:20 -10:00. Prøvetakingen ble nå utført med spade fra land, i stasjonene ST.5 – ST.6 i Figur 6 og Figur 7,

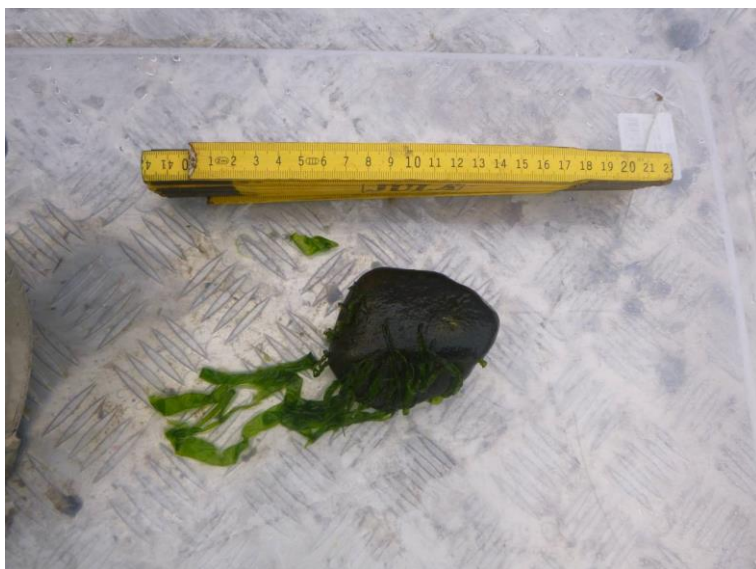
Figur 9 Innhentet materiale fra ST.1, hugg 1. Påvekst av grønnalger, *Ulva* sp.

Det ble registrert grove sedimenter (sand, grus og stein) i samtlige prøvestasjoner. Det lyktes ikke å hente opp tilstrekkelig mengde med prøvemateriale egnet for kjemiske analyser fra stasjonene ST1, ST2, ST3 og ST4. Figur 9 - Figur 14 illustrerer løsmassene i overflatelaget i de 6 prøvestasjonene.

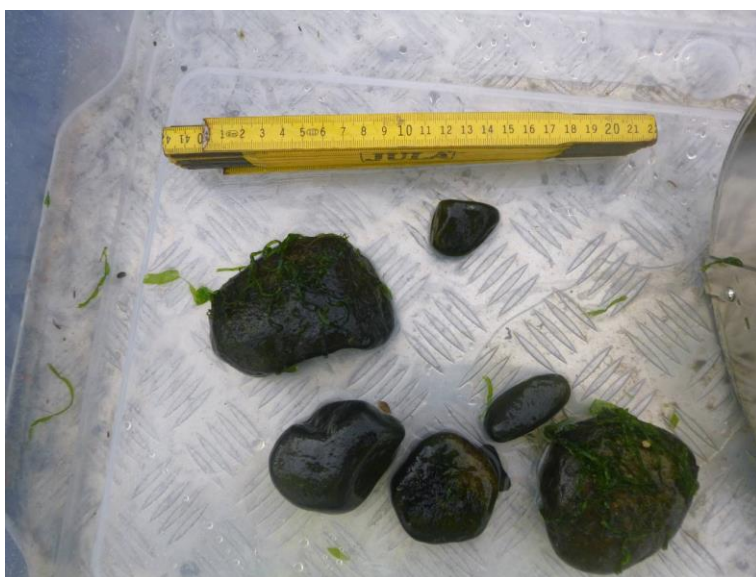
Figur 10 Innhentet materiale fra ST.2b, hugg 3. Påvekst av grønnalger, *Ulva* sp.

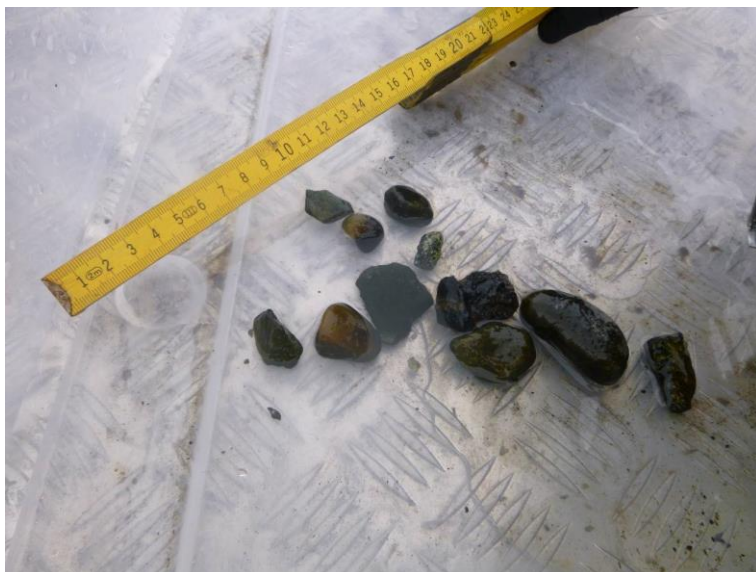
Figur 11 Innhentet materiale fra ST.3, hugg 3.

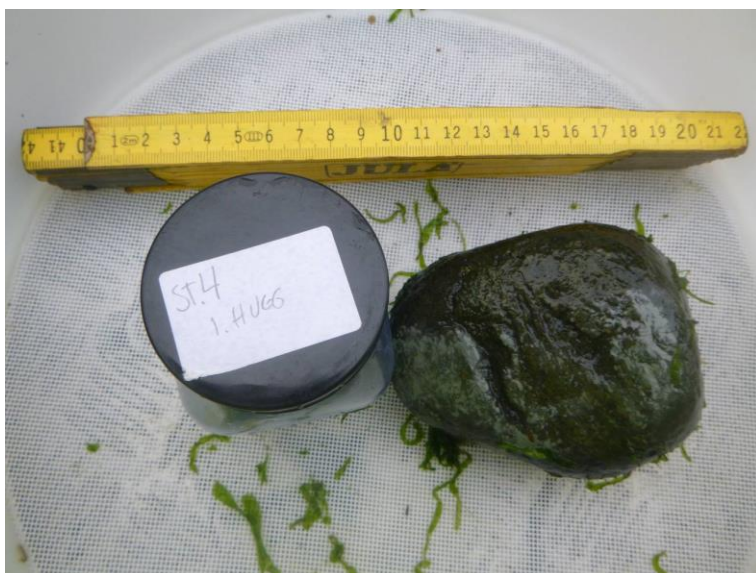
Figur 12 Innhentet materiale fra ST.4, hugg 1. Det er spor etter finstoffholdige masser (grått) på undersiden av steinen som ble hentet opp.

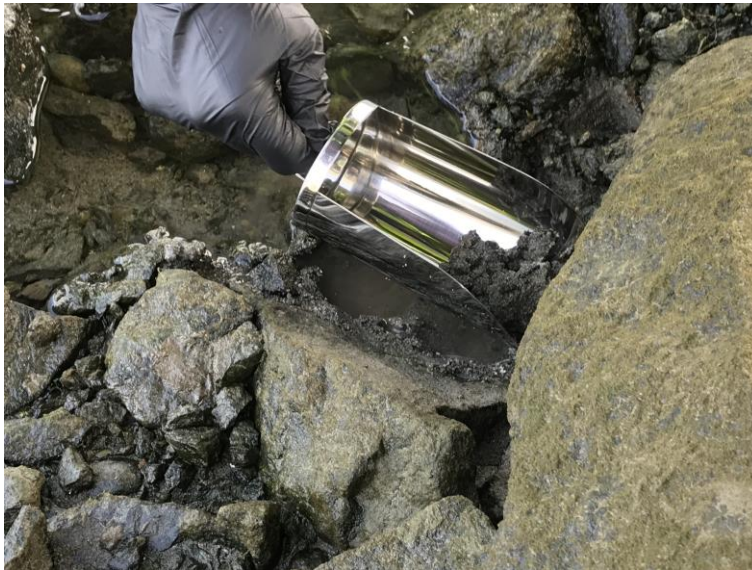
Figur 13 Innhentet materiale fra ST.5, prøver samlet fra land på fjære sjø.

Resultatet av korngraderingsanalysen viser at sedimentene i prøvepunkt ST.5 og ST.6 hovedsakelig består av sand, grus og stein, med et innhold på over 97 % på begge stasjoner. Det er et svært lavt innhold av silt og leire med ca. 3 % på begge stasjoner. Dette samsvarer godt med feltobservasjonene da det var vanskelig å få opp sedimenter til analyser. I realiteten består massene i hovedsak av stein og blokk (jfr. Figur 13 og Figur 14), slik at andel av silt og leire in situ er vesentlig lavere enn 3 %.

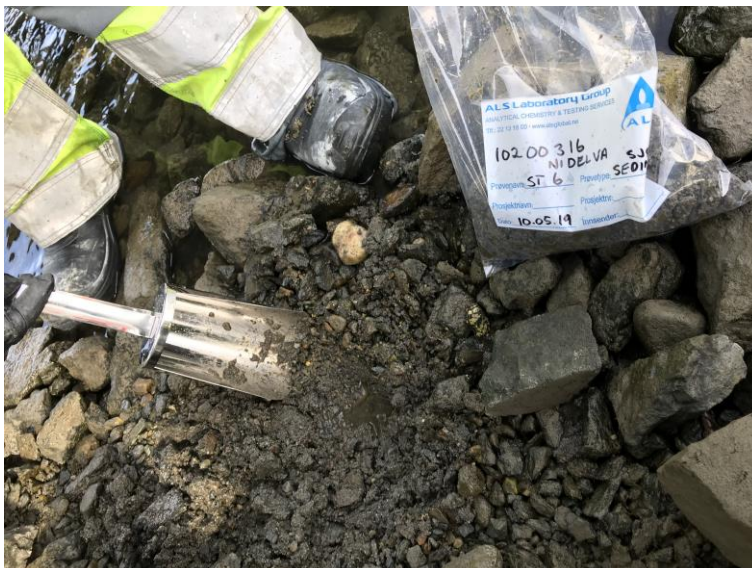
Figur 14 Innhentet materiale fra ST.6, prøver samlet fra land på fjære sjø.
