KYSTVERKET

Deres ref	Vår ref 2022/408-24	Arkiv nr	Saksbehandler Trym Hauge Nilsen	Dato 03.07.2024
-----------	------------------------	----------	------------------------------------	--------------------

Søknad om tillatelse til utdyping, strandkantdeponi og sjøbunnsdeponi i Kjøllefjord - Lebesby kommune - Finnmark fylke

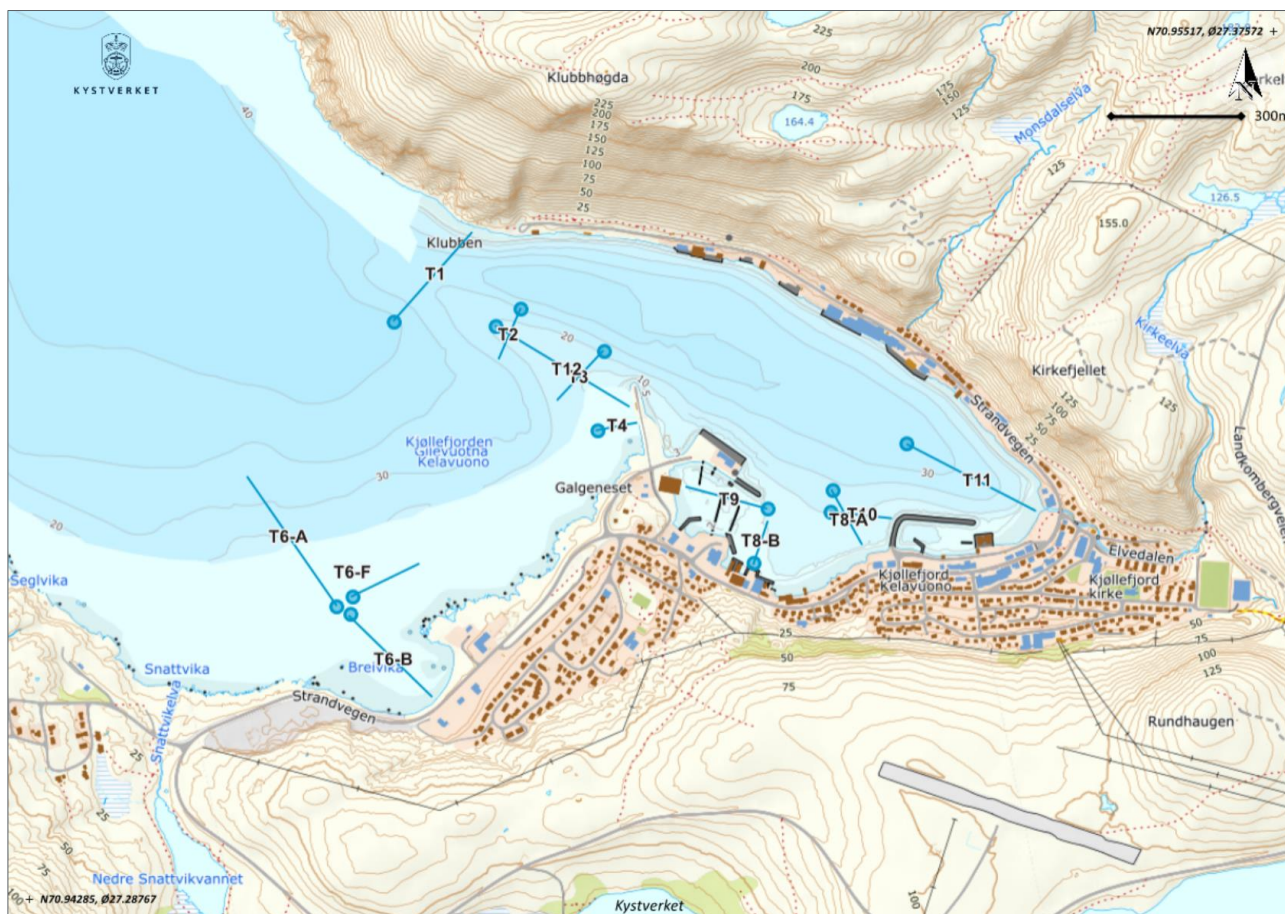
Figur 1-1: Oversikt over alle transekt som er utført i undersøkelsen. Disse er fordelt på tre inndelte områder: ett for indre havn (T8, T9, T10 og T11), ett for ytre havn nord (T1, T2, T3, T4 T12), og ett for ytre havn sør (T6-A, T6-B og T6-F). Sirkel indikerer start på filming av transektet.

Det er kjørt 13 transekter hvorav fire i indre havn (T8-A, T8-B, T9, T10 og T11), seks i ytre havn nord (T1, T2, T3, T4 T12), og tre i ytre havn sør (T6-A, T6-B og T6-F). Kart over transektene er vist i figur 1-1 nedenfor.

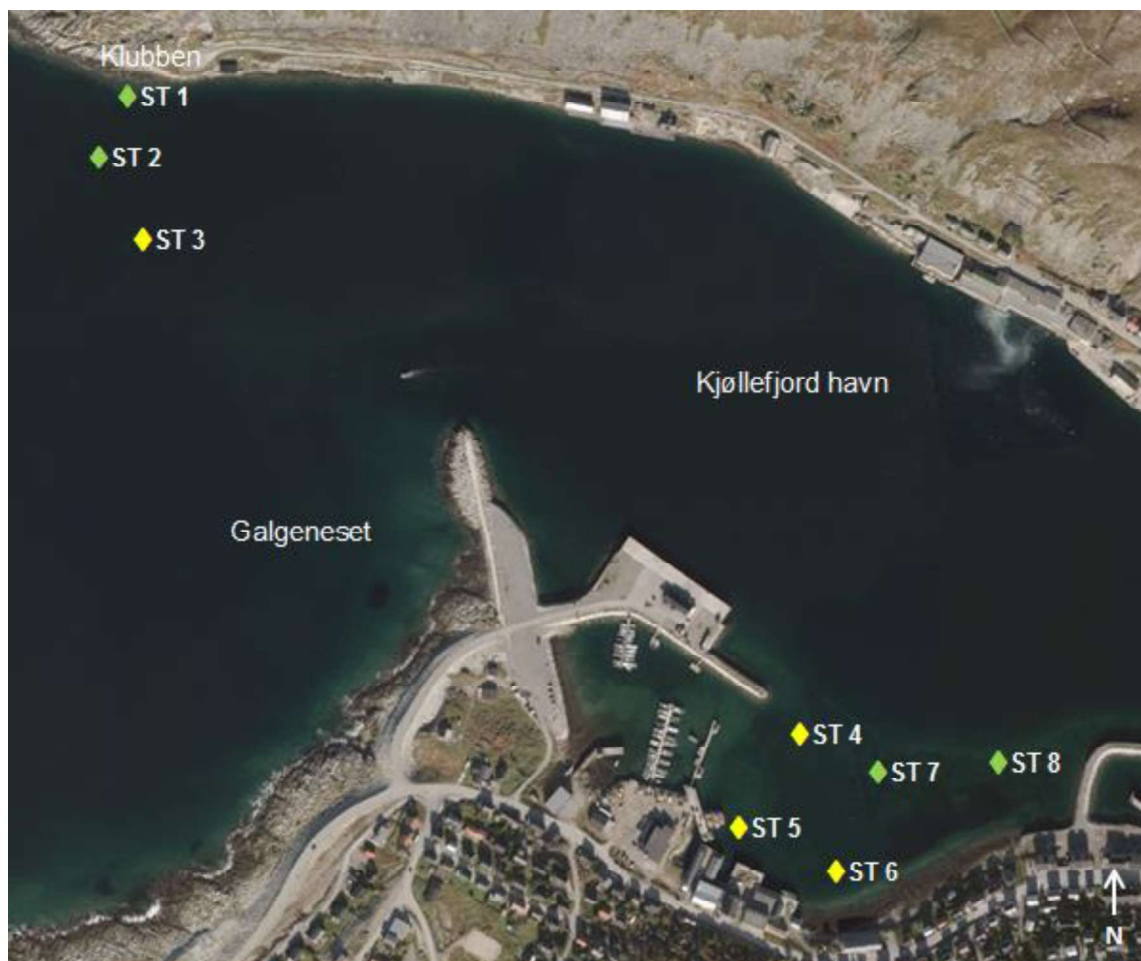
Figur 3 Kjøllefjord. Prøvestasjonene er markert med fargesymbol for høyeste påviste tilstandsklasse i den aktuelle stasjonen. Kilde kartgrunnlag: Statens kartverk.

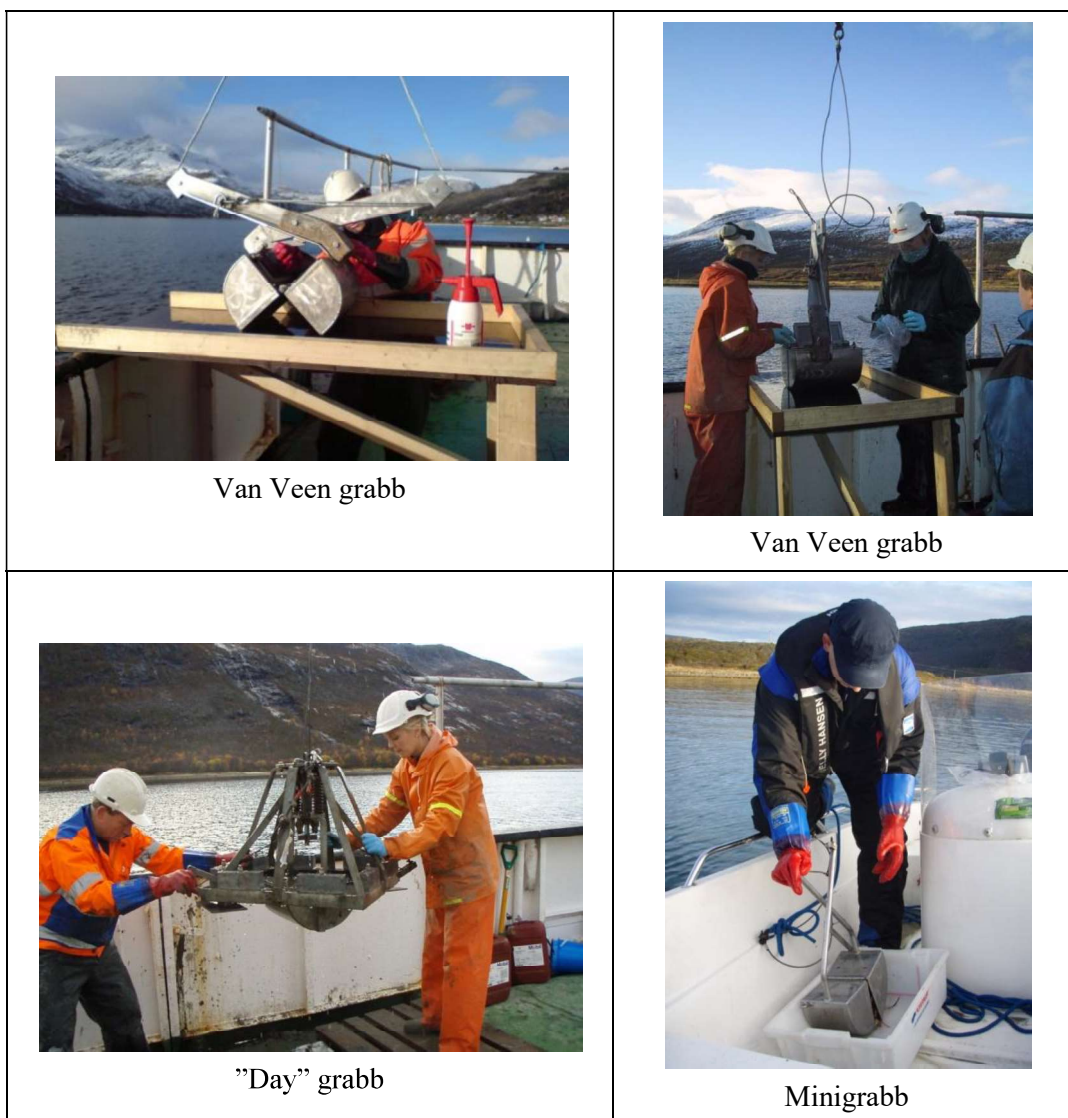
Figur 1 Standard Van Veen grabb med "inspeksjonsluker" hvor prøver blir tatt ut, "day" grabb på stativ og håndholdt minigrabb.

Van Veen grabben er laget av rustfritt stål med åpent areal (prøvetakingsareal) på ca. 1000 cm² (33x 33 cm). Det er to "inspeksjonsluker" på overflaten hvor prøvene blir hentet ut (figur 1). Fra grabbprøven blir det tatt ut delprøver med rør av pleksiglass, ø50 mm. Arealet av prøve-sylinderen tilsvarer 2 % av grabbprøvens areal.

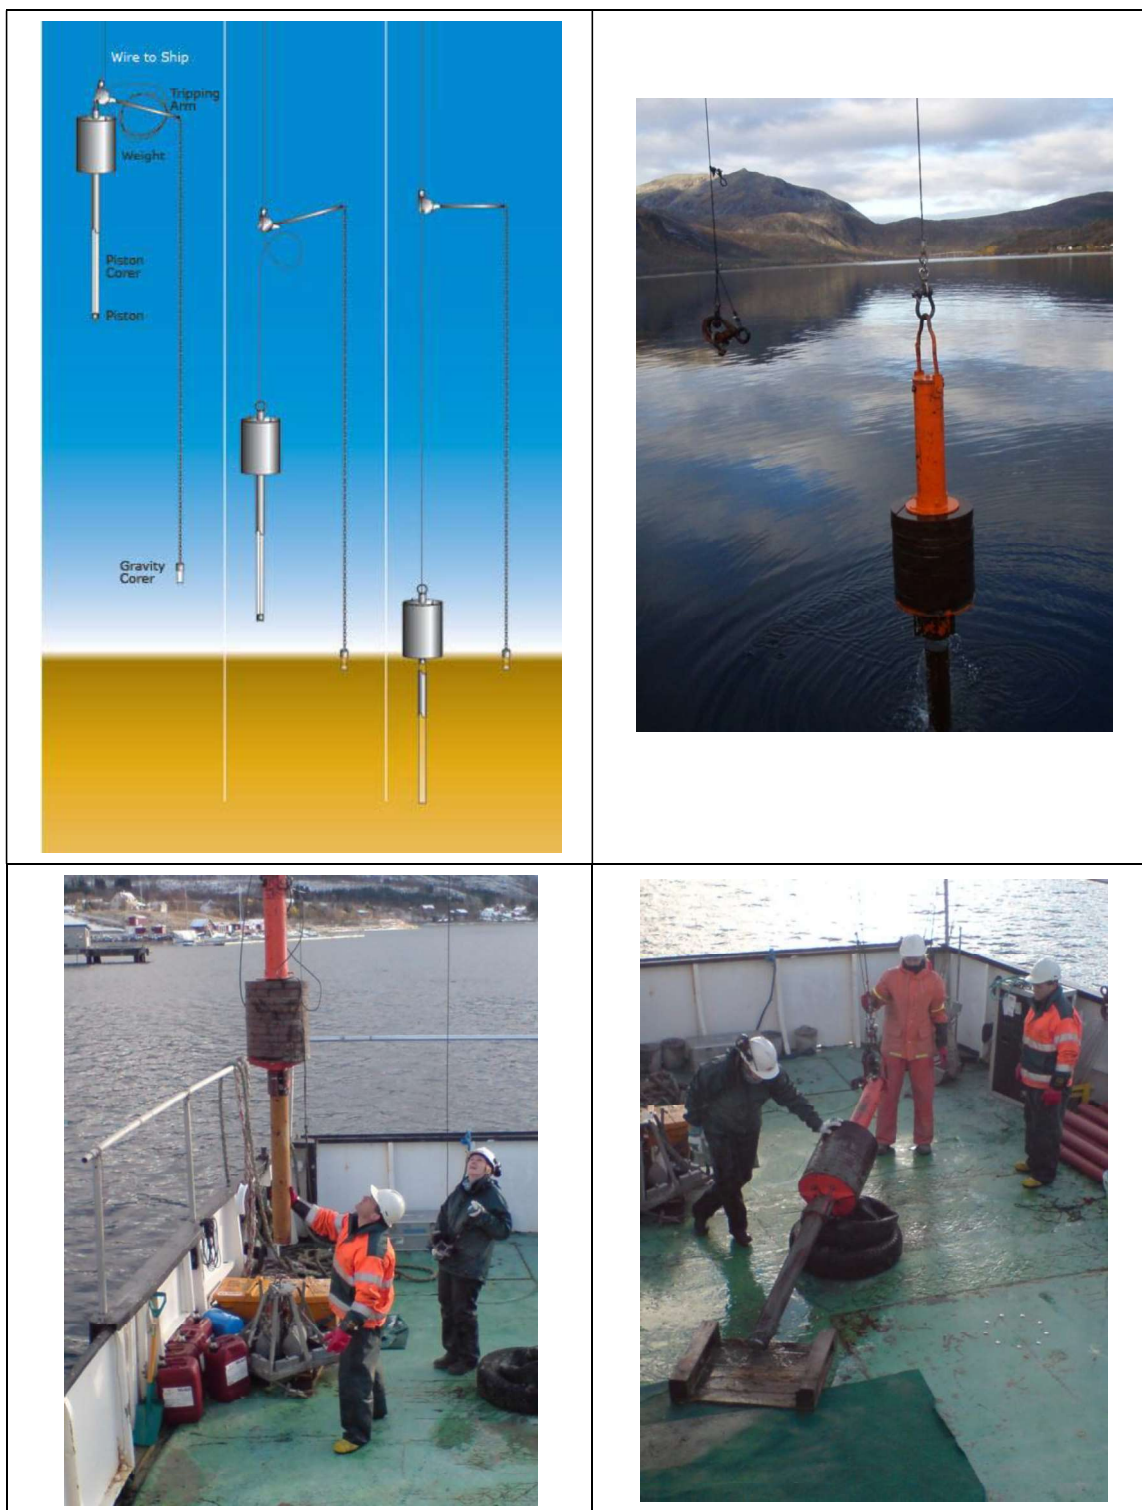
Figur 2 Prinsippskisse for prøvetaking med "pistoncorer". Multiconsults "pistoncorer" i bruk.

Prøvesylinderen er av akrylplast eller rustfritt stål med diameter 54 mm og 1 m lang. Prøvetakingen blir utført ved at stempelet settes ca 10 cm fra bunnen av plastsylinderen. Parallelt med at prøvetakeren presses nedover i sedimentene presses stempelet oppover i prøvesylinderen. Dermed blir det sjøvann mellom stempelet overflatesedimentene som forblir uforstyrret. En hjelpevaier henges på stempelet for å løfte stempelet idet bunnen nås for at ikke prøven skal komprimeres av trykket. Når prøven kommer opp blir sylinderen forseglet med gummilokk i bunn og topp.

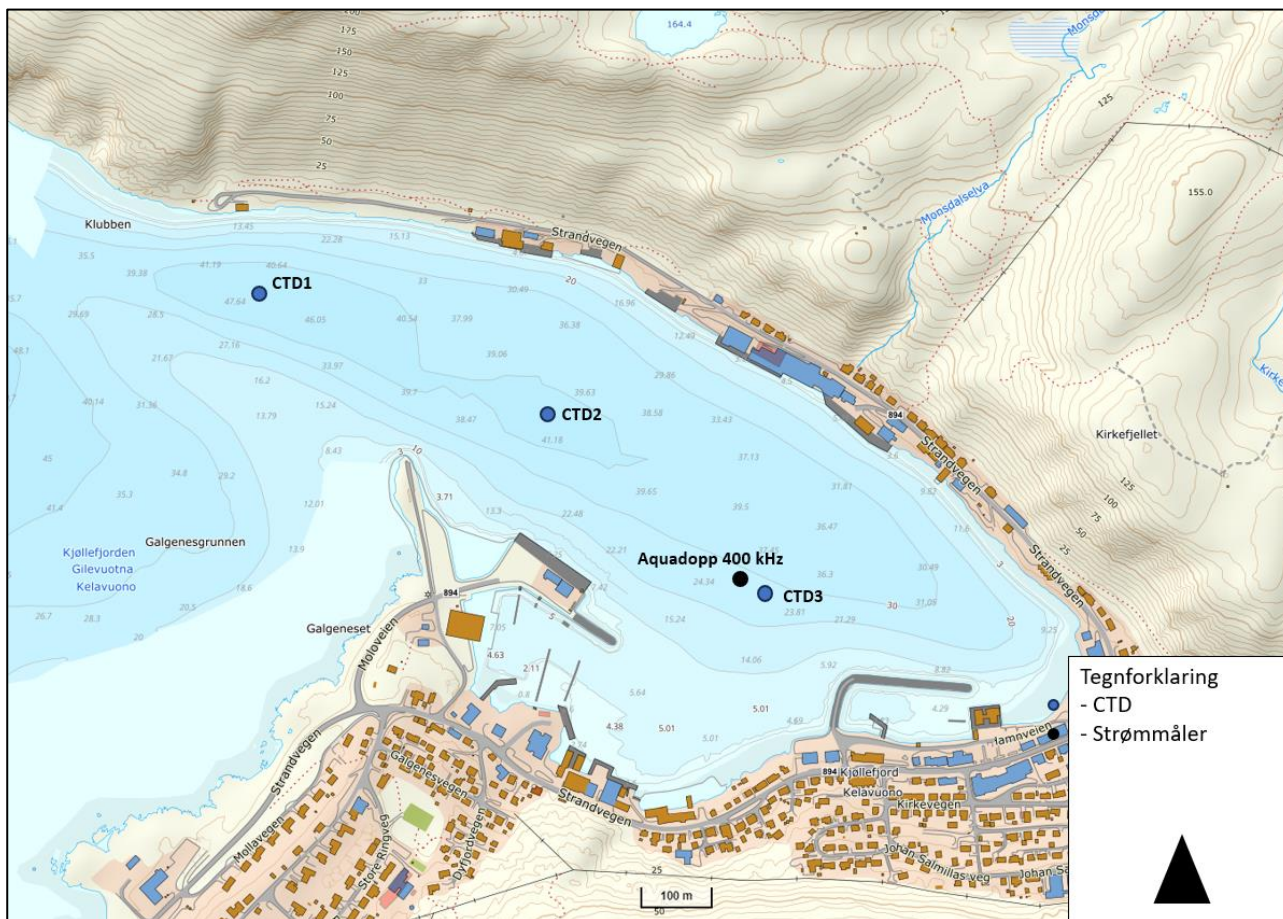
Figur 2: Oversiktskart over lokasjon for CTD-profiler og strømmålere

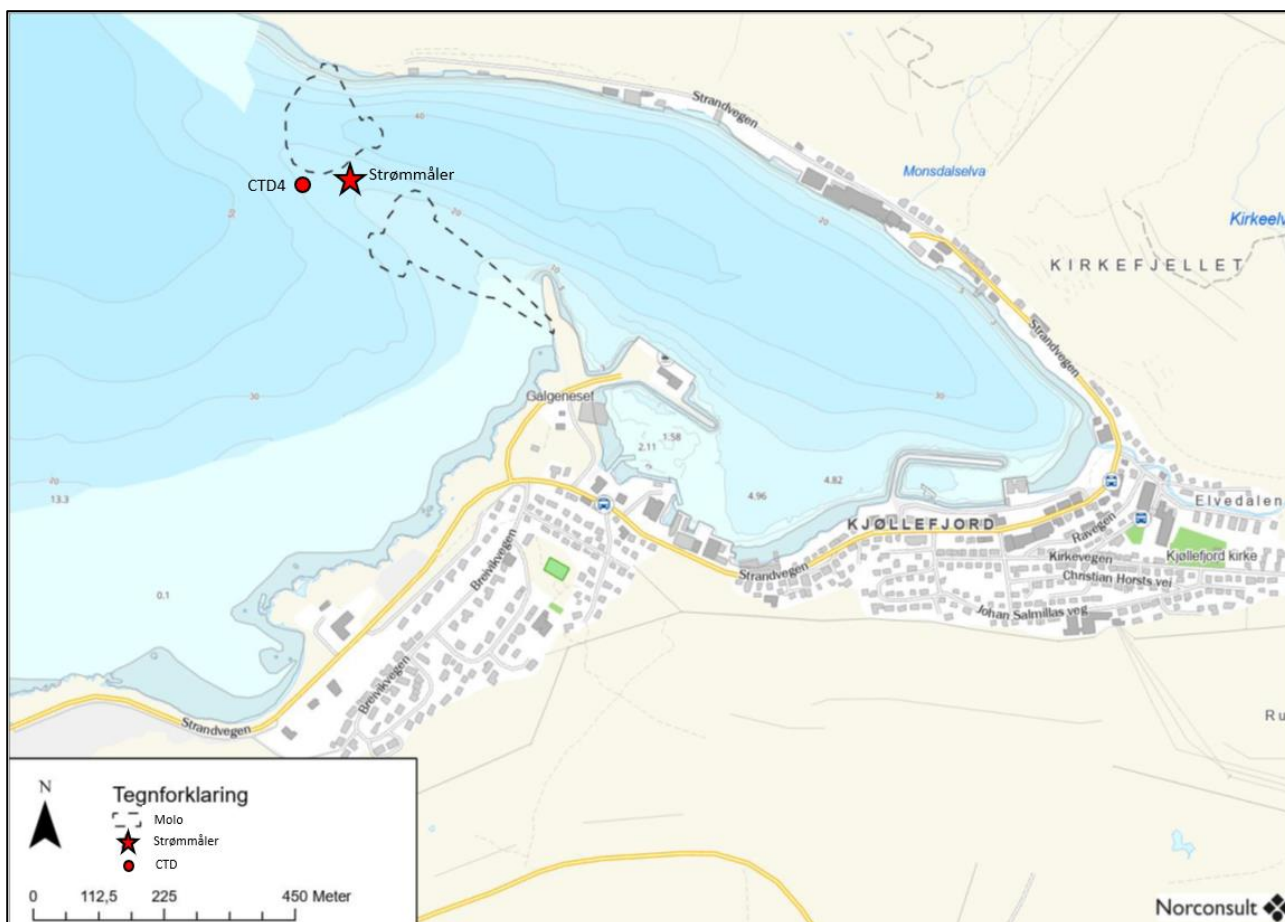
Figur 1: Oversiktskart over planlagt molotiltak. Målestasjonene for gjennomføring av hydrografiske målinger av vannmassene er markert med en rød prikk. Plasseringen av strømmåler er markert med rød stjerne.
