# ► Kartlegging av marine naturverdier: Kjøllefjord havn

Lebesby kommune

Oppdragsnr.: 52207045 Dokumentnr.: RIM04 Versjon: D02 Dato: 2022-12-15

Kjøllefjord fiskerihavn

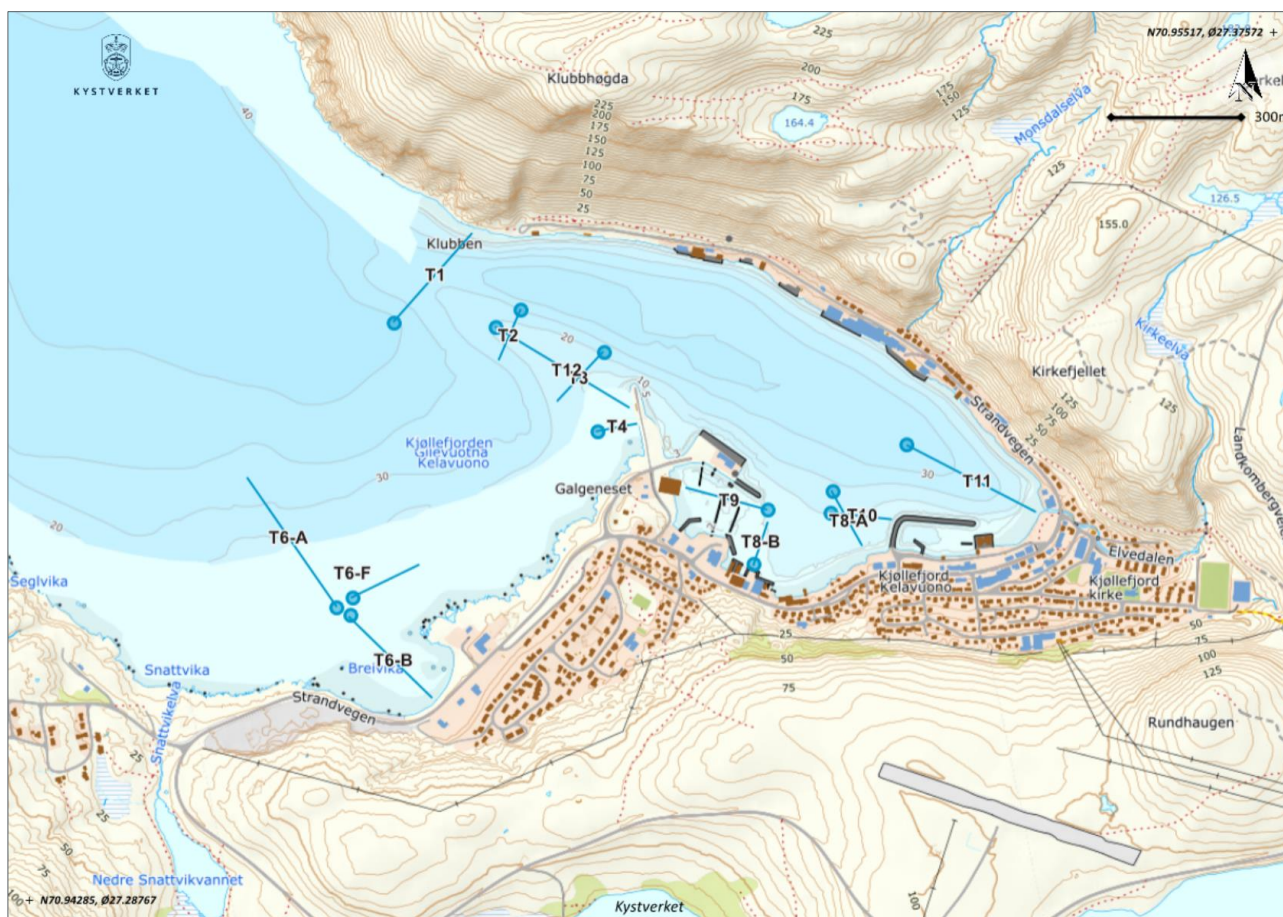
Figur 2-1: Det er kjørt 12 videotransekter. Disse er fordelt på tre inndelte områder: ett for indre havn (T8, T9, T10 og T11), ett for ytre havn nord (T1, T2, T3, T4 T12), og ett for ytre havn sør (T6-A, T6-B og T6-F). Sirkel indikerer start på filming av transektet.

Visuell kartlegging ble gjennomført ved å filme totalt 12 videotransekter. Transektene er fordelt på tre inndelte områder: ett for indre havn (T8, T9, T10 og T11), ett for ytre havn nord (T1, T2, T3, T4 T12), og ett for ytre havn sør (T6-A, T6-B og T6-F). Kart over de kjørte transektene er vist i Figur 2. Transektene ble i hovedsak kjørt fra dypere områder mot land.

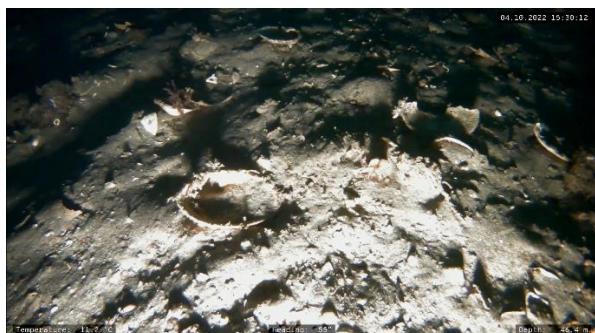
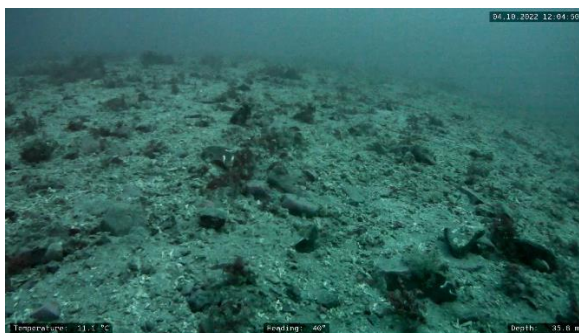
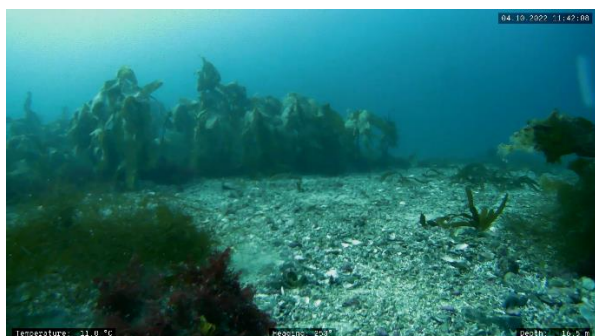
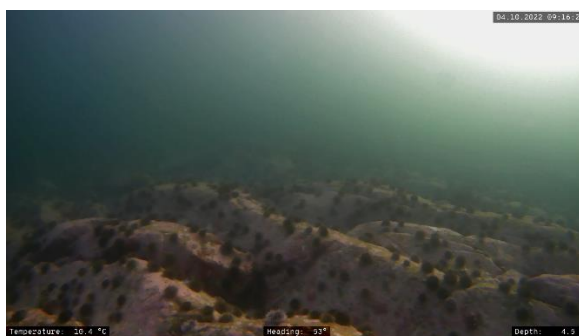
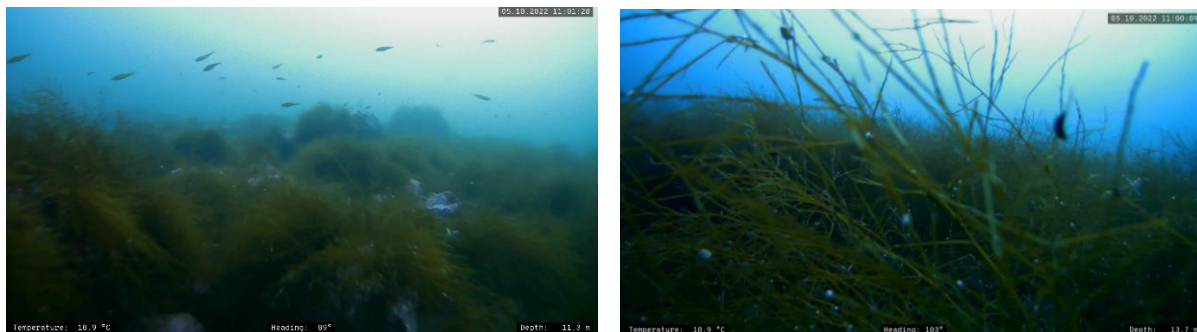
T1 kartlegger området der den nordlige moloen er planlagt. Transektet viser bløtbunn med sand, småstein og skjellrester. Det observeres noe hyse og noen flyndrefisk. På 13 meters dyp er det en markant overgang fra bløtbunn til steinur. Her er større innslag av kråkeboller noe tare, sjøstjerner og blåskjell. Observeres også noe småfisk. Det ble observert kråkeboller beitende på tare, samt en del tarestilker.

T2, T3 og T12 er transekt som kartlegger området der den sørlige moloen planlegges. T12 kartlegger en langsgående åsrygg, mens T2 og T3 er tverrgående transekt av den samme åsryggen. Den langsgående kartleggingen av åsryggen viser sandbunn med noe innslag av alger og enkeltindivider av tare. Ved ca. 15 meters dyp sees et større område med tettere vekst av tare, dette ble observert i midten av transektet T3. Fra ca. 10 meters dyp er det mer steinete bunn med store områder med en tettvoksende brunalge. Det observeres en del liv, blant annet i form av fiske, sjøstjerner, amfipoder og kråkeboller. Fra ca. 7 meter og opp til overflaten observeres store steiner, som sannsynligvis er roten til moloen. I dette området observeres mye rugl og kråkeboller. De to tverrgående transektene viser at det ned fra åsryggen i hovedsak er sandbunn med enkeltområder med steinbunn med alger/tare.

T4 er filmet litt lengre inn i bukta sør for moloen. Her er det observert kupert skrånende terreng med fjell og steiner. Stort innslag av kråkeboller og rugl. Eksempelbilder fra området er vist i figur 2-3 nedenfor.

Figur 2-3: Eksempelbilder fra ytre havn nord. Øverst til venstre: bløtbunn med noe skjellrester (T1). Øverst til høyre: mudderbunn med skjellrester og noe småstein og grus (T2). Bildet i midten til venstre (T3): bunnsubat med små og større steiner, skjellrester, noe tare, brun- og rødalger. Bildet i midten til høyre (T4): kupert fjell med stort innslag av kråkeboller og mye rugl. Bildene nederst (T12) viser brunalge – sannsynligvis kjerringhår.
