EVJESUNDET, RYGGE

KARTLEGGING AV MARINT NATURMANGFOLD OG KONSEKVENSVURDERING AV MUDRINGSTILTAK

Rapport 2019:15

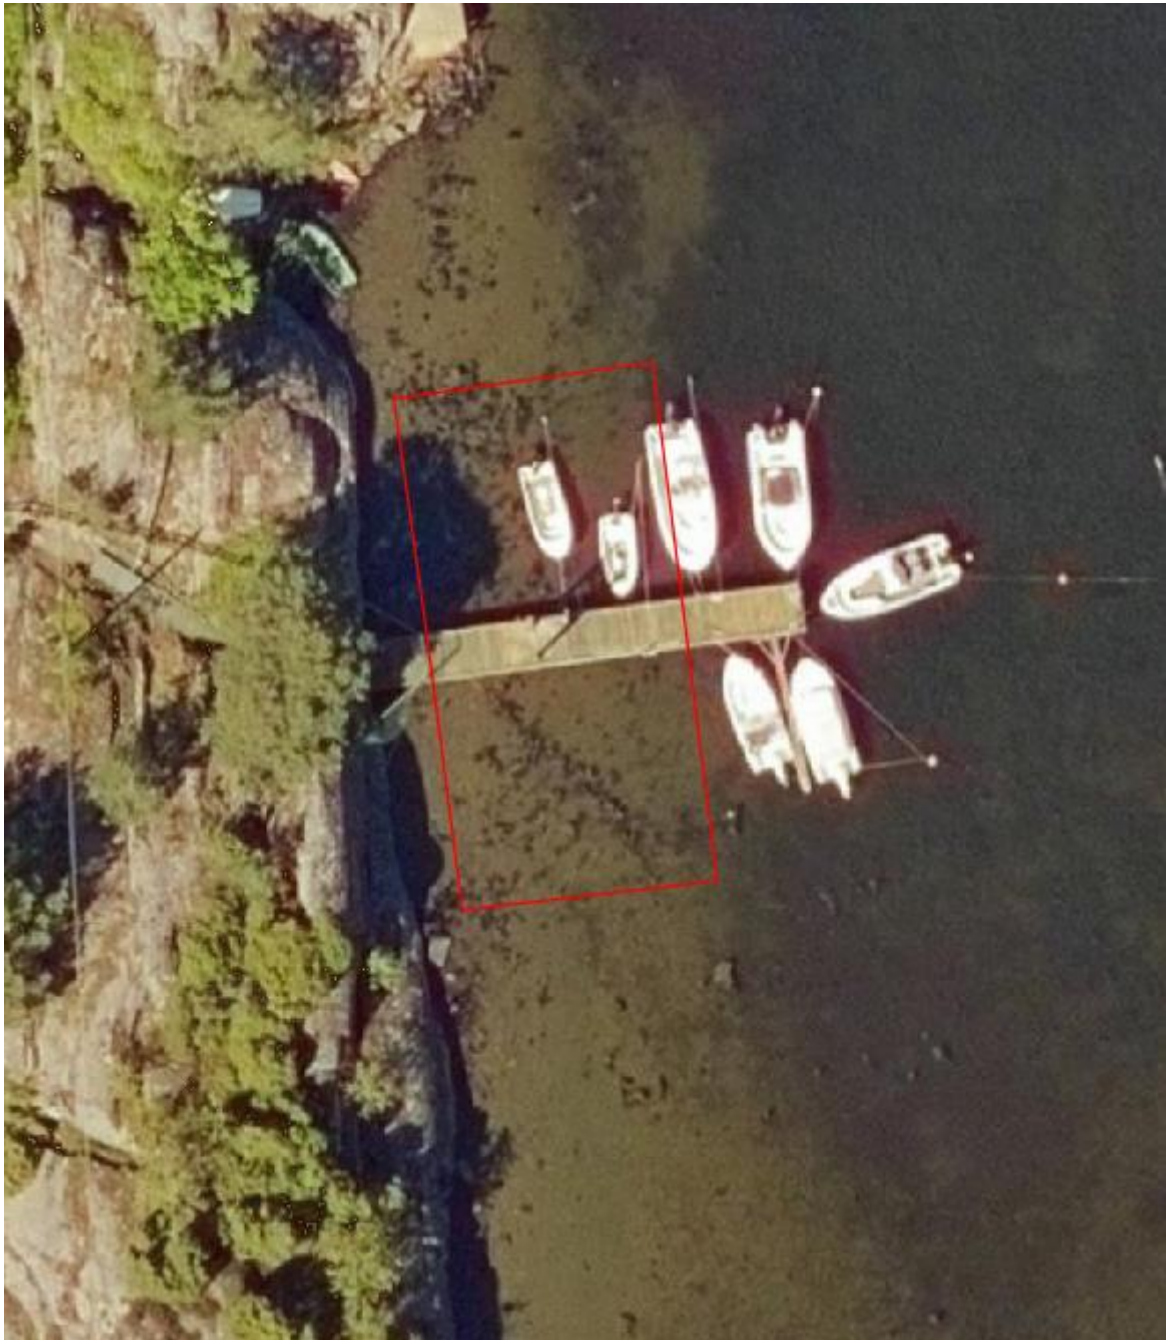
Figur 2. Flybilde av bryggeanlegget, som viser hvor grunt det har blitt under den innerste 2/3 av brygga. Tynn rød strek angir det arealet som ønskes mudret.

Landheving og nedslamming har medført at den innerste delen av brygga ligger på bunnen ved lavvann. Det er grunnest nærmest land samt på sydsiden av brygga. Per i dag er kun 6 av andelseierne som på grunn av grunt vann har båt plass. En rehabilitering er nødvendig for at alle andelseiernes skal kunne ha båt ved brygga. Fra tuppen av brygga og ca. 1/3 innover er dybden ved lavvann ca. 35 cm over sjøkartnull. Derifra og videre til innerst på brygga stiger bunnen slik at brygga nær land ligger tørt. Mudringen vil dermed starte fra 0 og ende opp med en utdyping på ca. 35 cm helt innerst.

Tiltaksområdet i sjø omfatter den indre 2/3 av flytebrygga. Arealet som ønskes mudret er på ca. 110 m² på hver side av brygga, totalt ca. 220 m². Total mengde fjernet mudder vil dermed bli ca. 40 m³.

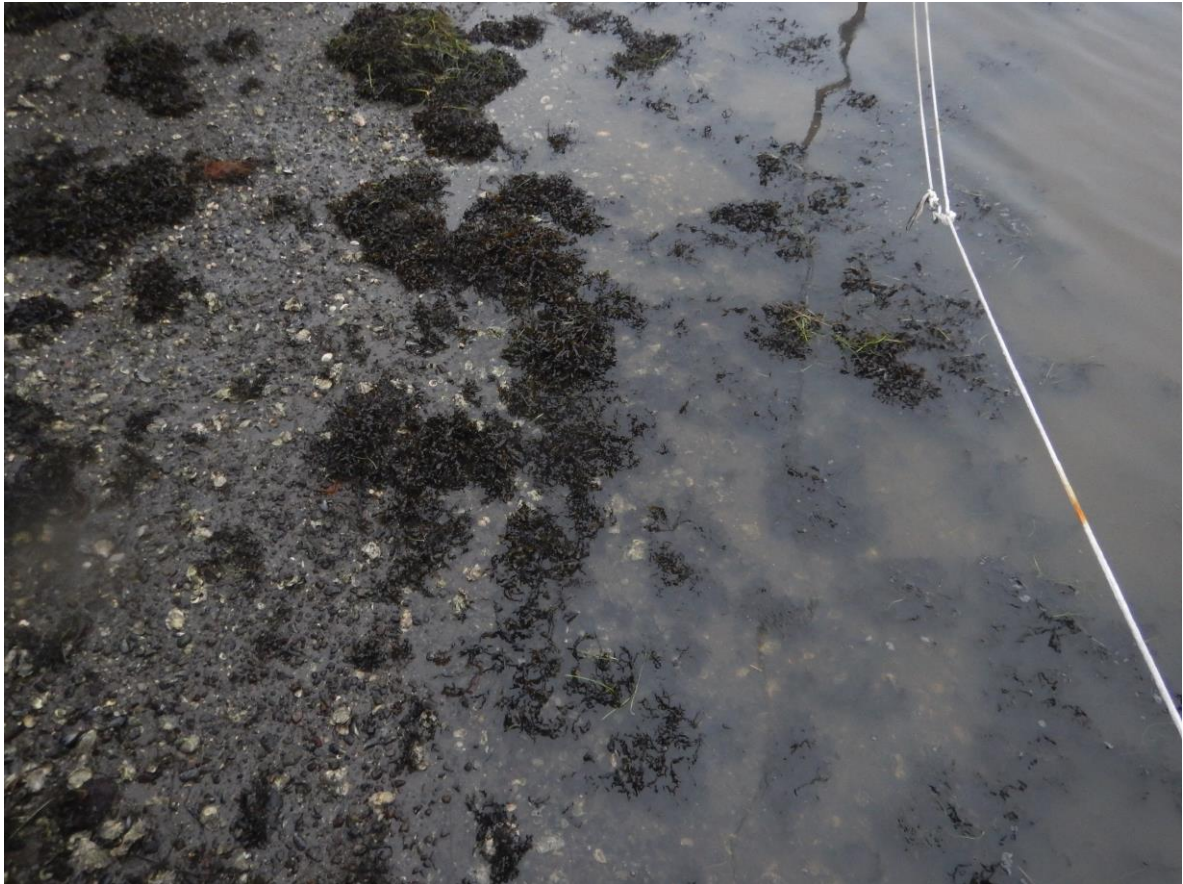
Figur 3. Sjøbunnen ved brygga hvor det ønskes mudring. Bunnen i hele det planlagte utdypingsområdet domineres av spiraltang og stillehavsøsters. Foto: Ola Wergeland Krog.

Arealene mellom ålegrasenga, som stopper omtrent ved tuppen av brygga og inn til land, består i området, ved siden av flytebrygga, av meget løst mudder («dynn»), som rakk helt til knærne da vi prøvde å gå. Dette arealet var mindre egnet for fastsittende organismer, som f.eks. ålegras, da «dynnet» gir svakt feste for jordstenglene. Innenfor flytebrygga, dvs. det arealet som ligger tørt ved lavvann, var det fastere mudder egnet til å gå på. Her var det en relativt tett bestand av stillehavsøsters *Crassostrea gigas* (SE), samt gode forekomster av spiraltang *Fucus spiralis*. Det ble dessuten påvist mange døde skjell av vanlig sandskjell *Mya arenaria*. Det ble ikke gravd etter levende skjell, men det er sannsynlig at det finnes i området, da vanlig sandskjell, på tross av rødlistestatusen, er vanlig forekommende i bløtbunnsområder hos oss.

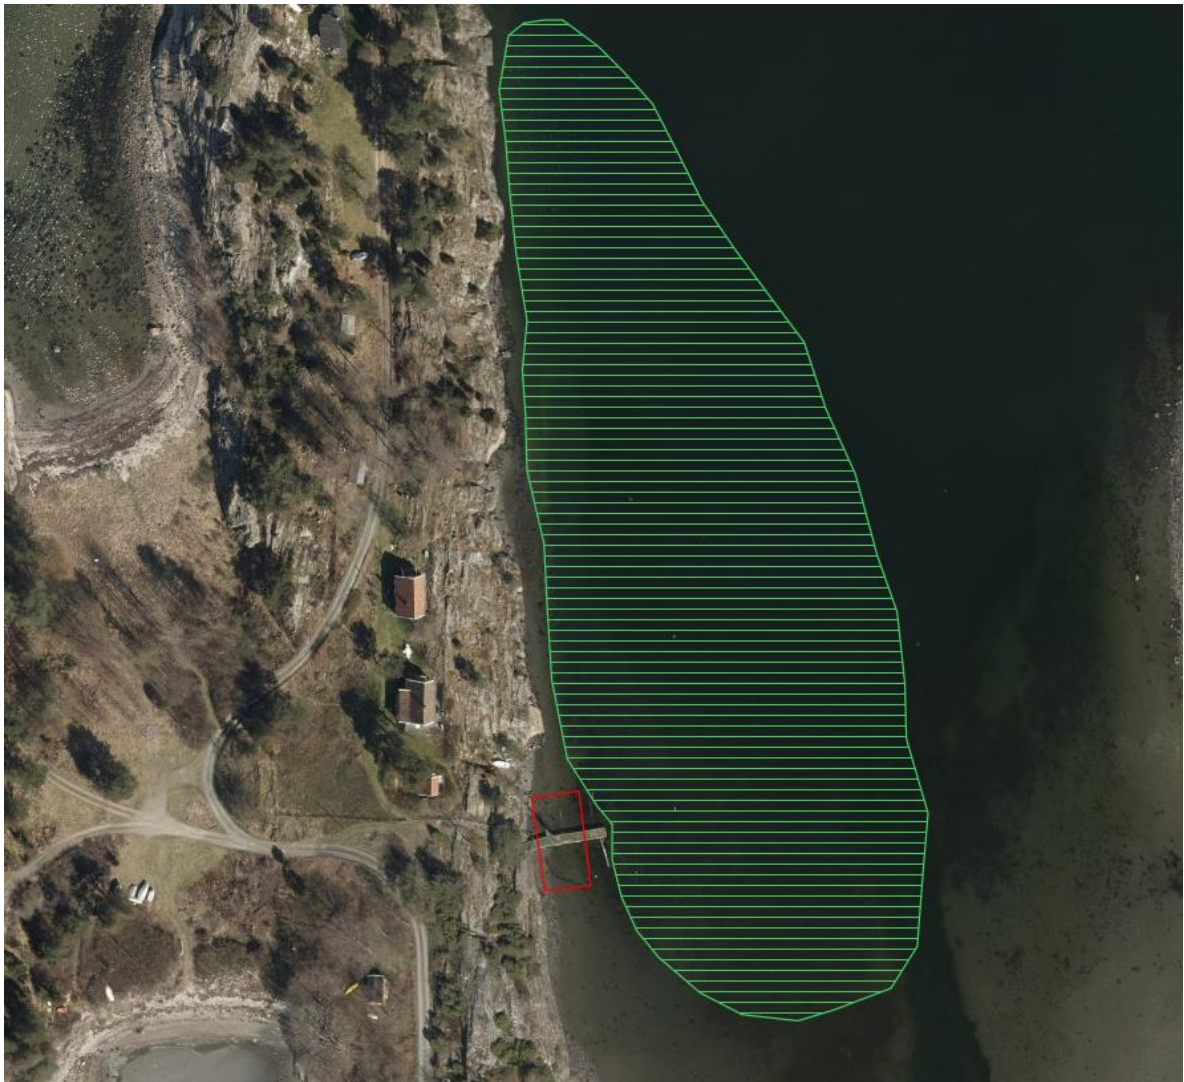
I Naturbase ligger det én registrering av en naturtypelokalitet som berører området foran, og noe inn på siden av flytebrygga. Dette er et område på 15,1 daa med naturtypen *Ålegraseng og andre undervannsenger* (ID BM000507138, figur 4). Denne ble registrert av Havforskningsinstituttet (HI) den 21.10.2009 og ble gitt verdien *Lokalt viktig (C)*. Beskrivelsen av denne naturtypen, slik den er presentert i Naturbase, er gjengitt i vedlegg 1.

Figur 4. Det er én kjent naturtype i området, en forekomst av Ålegrasenger og andre undervannsenger. Denne ble registrert i Naturbase i 2009 og ble da vurdert som Lokalt viktig (C).

Utbredelsen av ålegrasenga, slik den er vist i figur 4, ble bekreftet, og naturtypens utbredelse, ved undersøkelsesområdet, lå bare en drøy meter nærmere tuppen av brygga. Naturtypen lå fortsatt utenfor det planlagte mudringsområdet, og avgrensningen avviker så lite fra tidligere registreringer, at det ikke er påkrevd med en korrigerende av kartet i Naturbase.

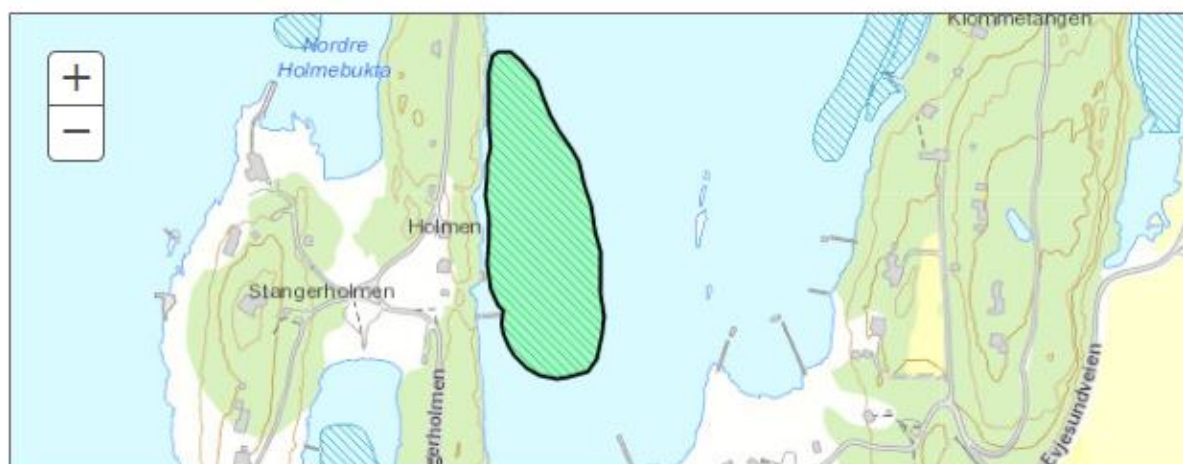
Evjesundet

ID	BM00057138
Naturtype	Ålegrassamfunn
Utforming	Vanlig ålegras
Verdi	Lokalt viktig
Registreringsdato	21.10.2009
Nøyaktighetsklasse	-
Verdi begrunnelse	-
Innledning	Flekkvise forekomster (30 - 50 m2)
Beliggenhet og naturgrunnlag	-
Artsmangfold	-
Påvirkning	-
Fremmede arter	-
Råd og skjøtsel og hensyn	-
Landskap	-
Areal fra kartobjekt (daa)	15,1
Kommuner	0136 (Rygge)
Kilder	HI 2009.
