# SETERFJÆRA

## DATARAPPORT MILJØTEKNISK SEDIMENTUNDERSØKELSE

Oppdragsnr: 1350025494  
Oppdragsnavn: Seterfjæra – utfylling sjø  
Dokument nr.: 001  
Filnavn: M-Rap-001-001 1350025494 - Miljøtekniske Undersøkelser Seterfjæra - Utfylling Sjø.Docx

Rambøll har gjennomført miljøtekniske undersøkelser i sedimenter i forbindelse med planlagt utfylling i Seterfjæra på Botngård.

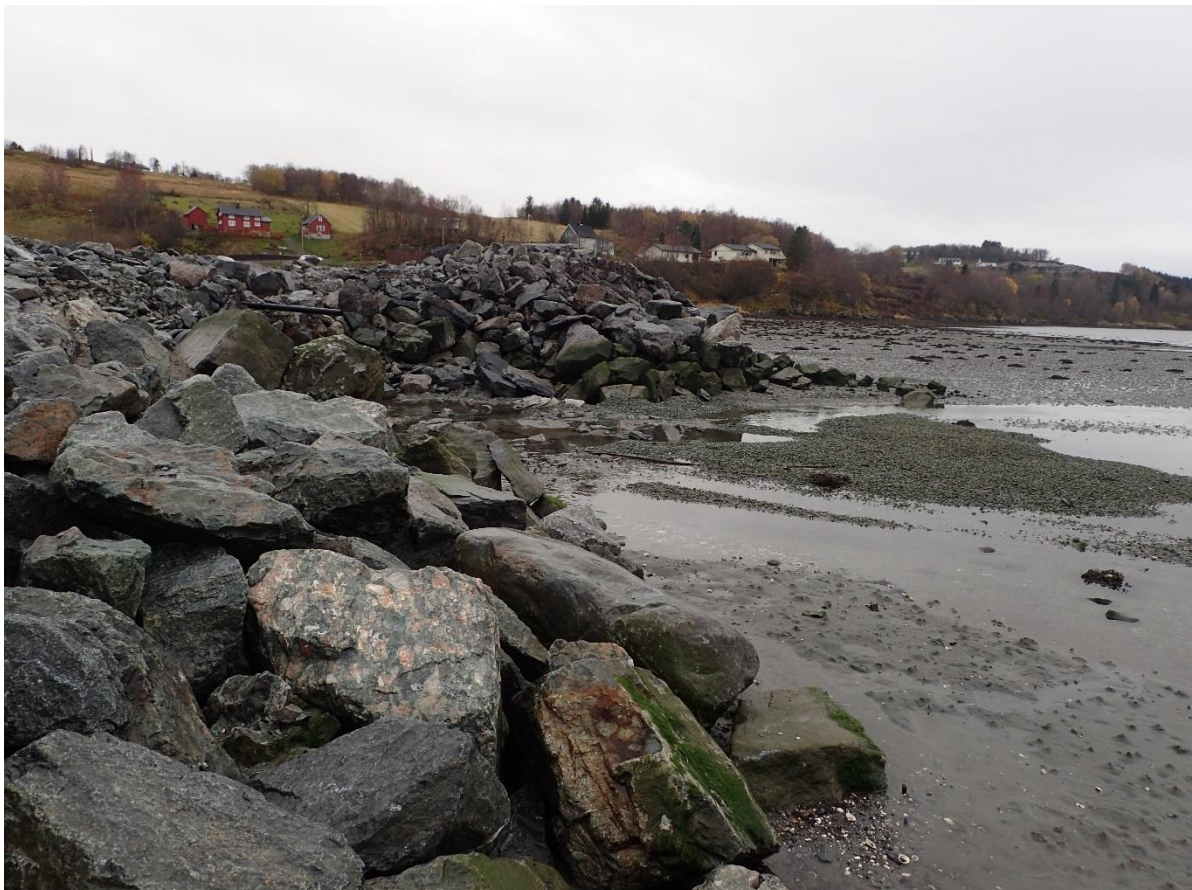
Figur 1. Seterfjæra blir tørrlagt ved fjære sjø, og deler av området er allerede fylt med sprengstein.

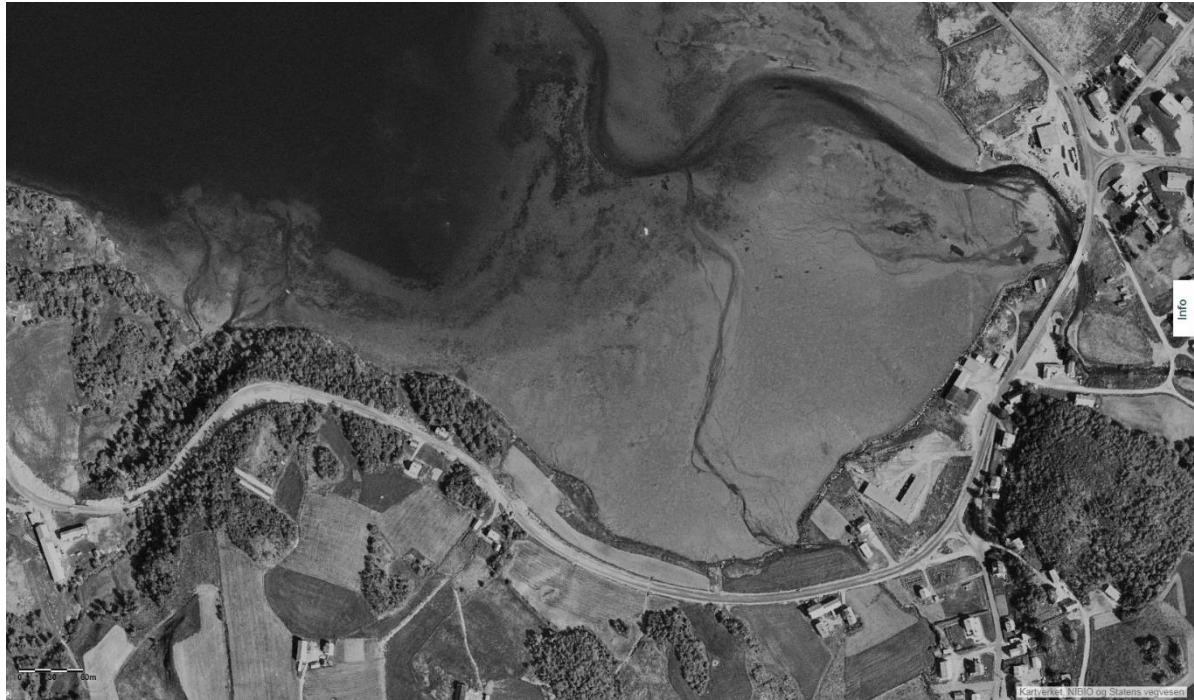
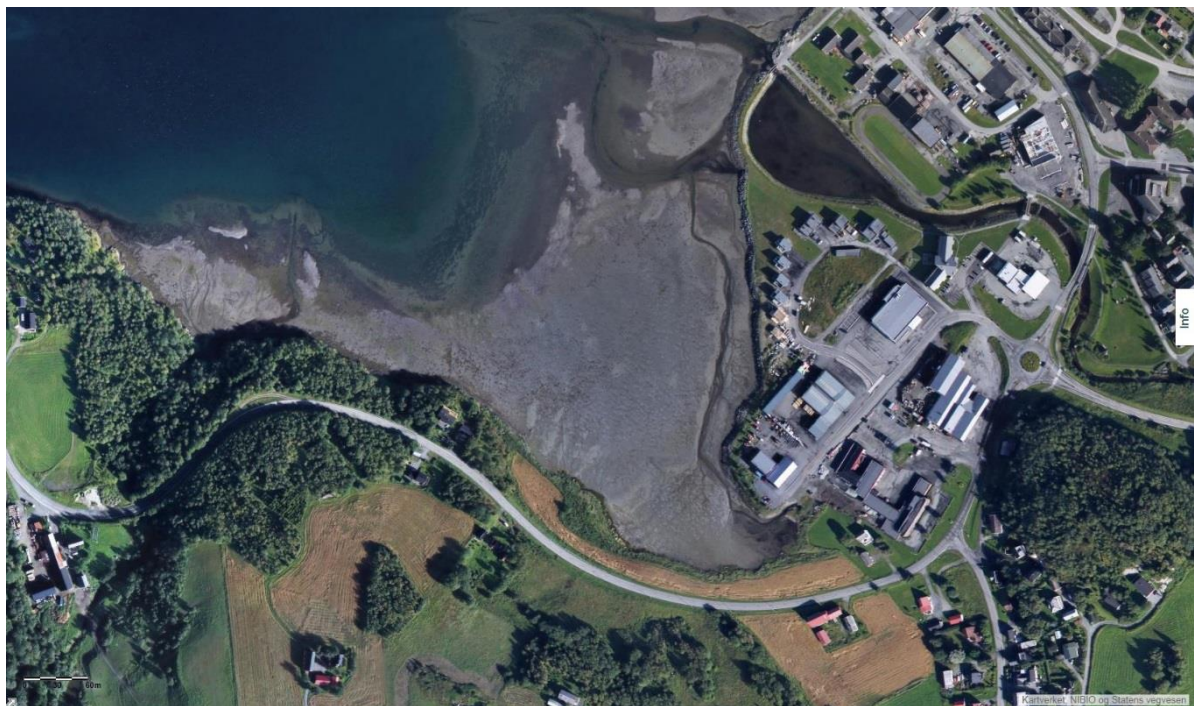
Flyfoto fra 1969 og 2010 i Figur 3 viser store endringer ved Seterfjæra. I løpet av 40 år har et næringsområde blitt dannet ved å fylle ut deler av fjæreområdet. I dag befinner det seg et hotell og en Rema-butikk på utfyllingen, samt andre næringsbygg og boliger.

**Figur 3. Flyfoto av Seterfjæra i Botngård. Kartutsnittene er fra 1969 (øverst) og 2010 (nederst). Kilde: Norge i bilder.**
