Transformator kai Vangsnes

Statkraft Energi AS

Miljøgeologisk grunnundersøkelse.
Datarapport

DOKUMENTKODE: 10259521-01-RIGm-RAP-001

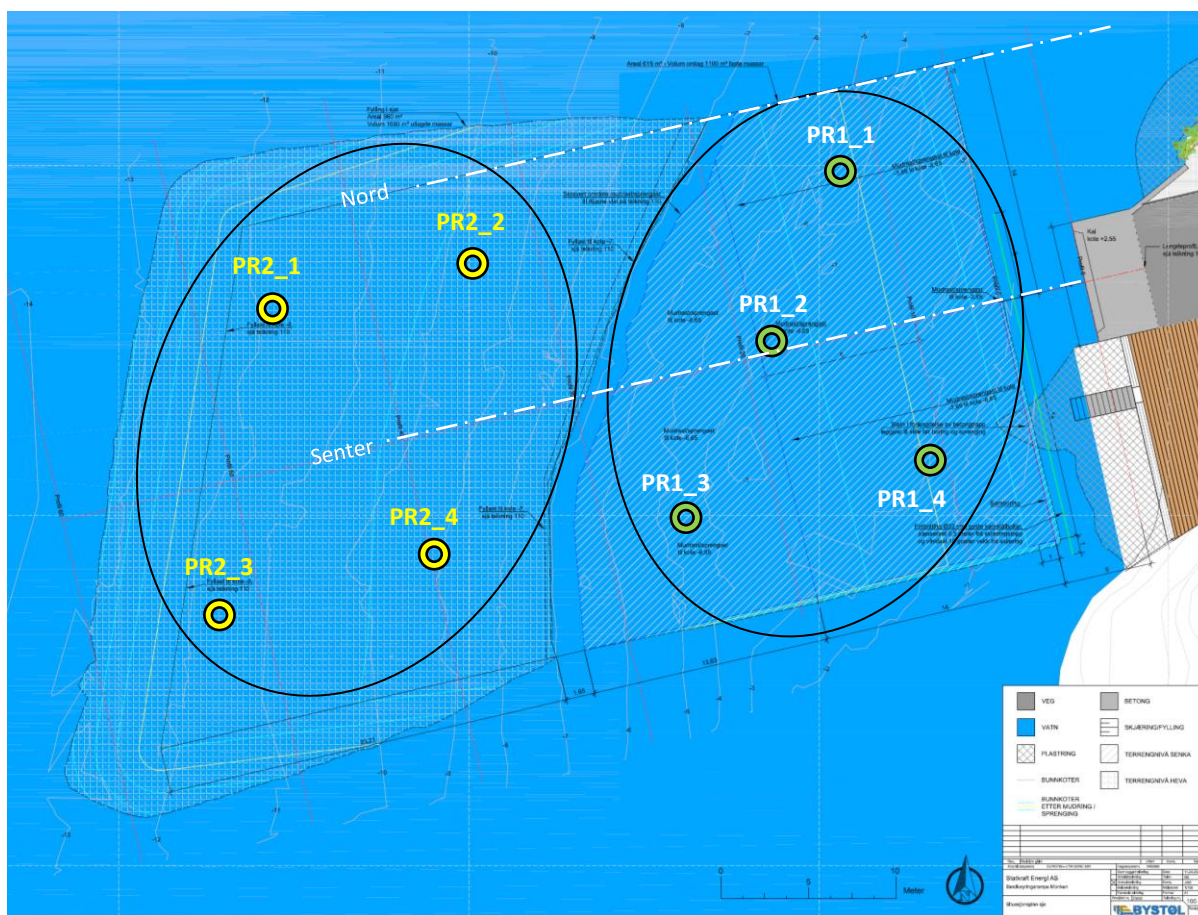
PR1 består av delprøver fra det planlagte mudringsområdet (ca. dybde 3–5 m basert på koter på kartet i Figur 5-1), mens PR2 består av delprøver fra det planlagte utfyllingsområdet (ca. dybde 9–12 m). Prøvematerialet i begge prøvene inneholder lite finstoff (1,6–4,7 % silt og < 0,1 % leire) og har lavt innhold av organisk karbon (TOC = 0,28–0,58 %), se Tabell 5-1. Lavest finstoffinnhold og TOC er funnet i prøvematerialet fra mudringsområdet (PR1).

Figur 5-1: Kartskisse som viser planlagt plassering av delprøver. (De fire delprøvene innenfor hver svarte sirkel ble blandet sammen til én blandeprøve. Fargen på prøvepunktene angir forurensningsgrad for blandeprøven i samsvar med Figur 5-3. Hvite, stiplede linjer angir ca. plassering av målesnorer på sjøbunnen under prøvetakingen. Kartgrunnlag er hentet fra «Situasjonsplan i sjø» (tegning 23032-100, utarbeidet av Bystøl AS og datert 11.04.2024).

Lokalisering av prøvestasjonene slik de var planlagt er vist i Figur 5-1. Noen av delprøvene måtte flyttes litt for å finne sedimenter å ta prøve av, se bilder av PR1_1 i Figur 5-2. Se også utvalgte bilder fra noen av de øvrige delprøvene i Figur 5-2. I nærheten av PR1_3 ble det observert bart berg.

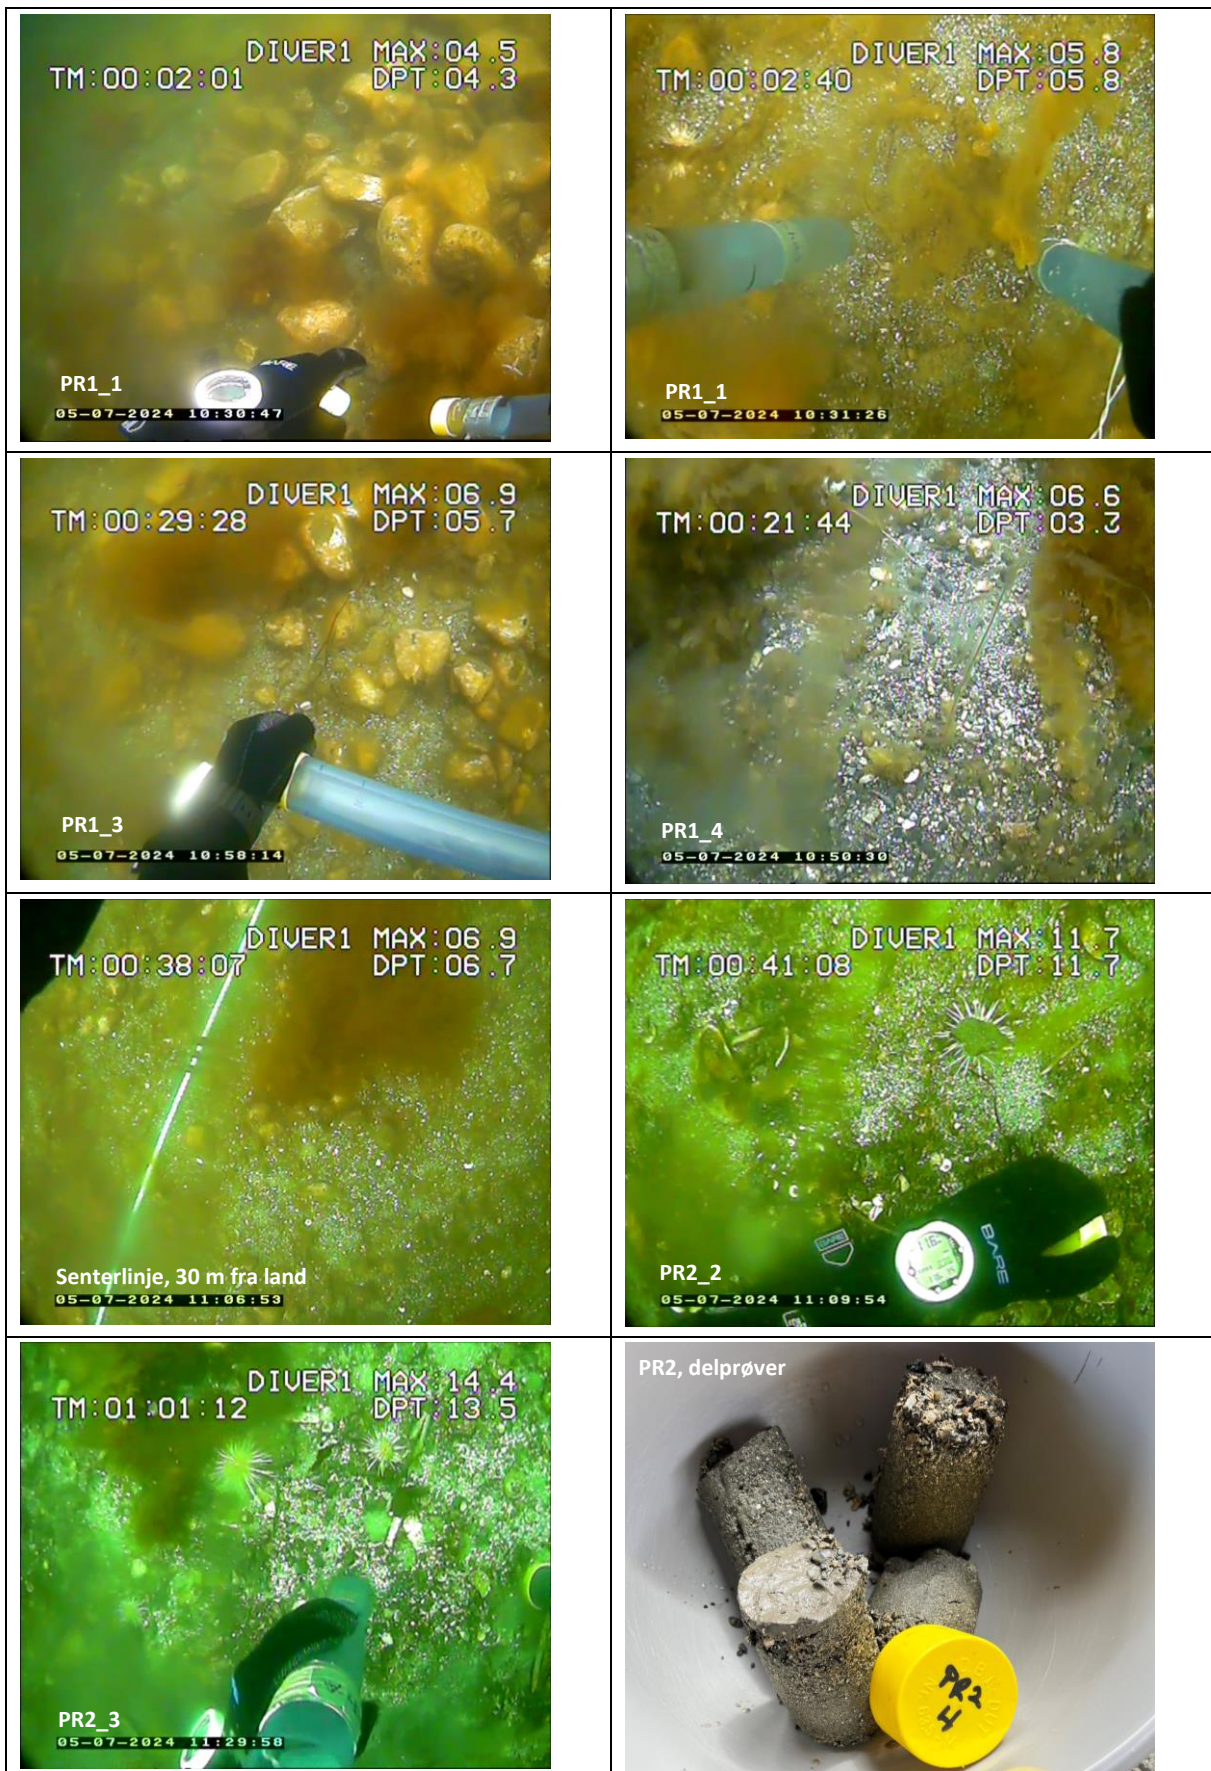
Figur 5-2: Stillbilder tatt fra filmen dykker tok under prøvetaking. Det ble generelt observert sand og grus mellom steiner på sjøbunnen. PR1_1 måtte flyttes et par meter for å få finne sedimenter å ta prøve av. Siste bilde nede til høyre er tatt av Multiconsult og viser de fire delprøvene som ble blandet sammen til PR2.

Sedimentprøvene for kjemisk analyse ble tatt med ca. 0,5 m lange prøverør av akrylglass med indre diameter på 54 mm. Det var stedvis en del steiner på sjøbunnen, og i disse tilfellene ble prøvepunktet flyttet 1–2 m inntil en fant et sted med sedimentbunn. Sedimentene var hardt pakket, og det var vanskelig å få ned prøvesylinderne.
