Farleden Florø - Stad

Kystverket

Geotekniske grunnundersøkelser

DOKUMENTKODE: 10204659-RIG-RAP-001

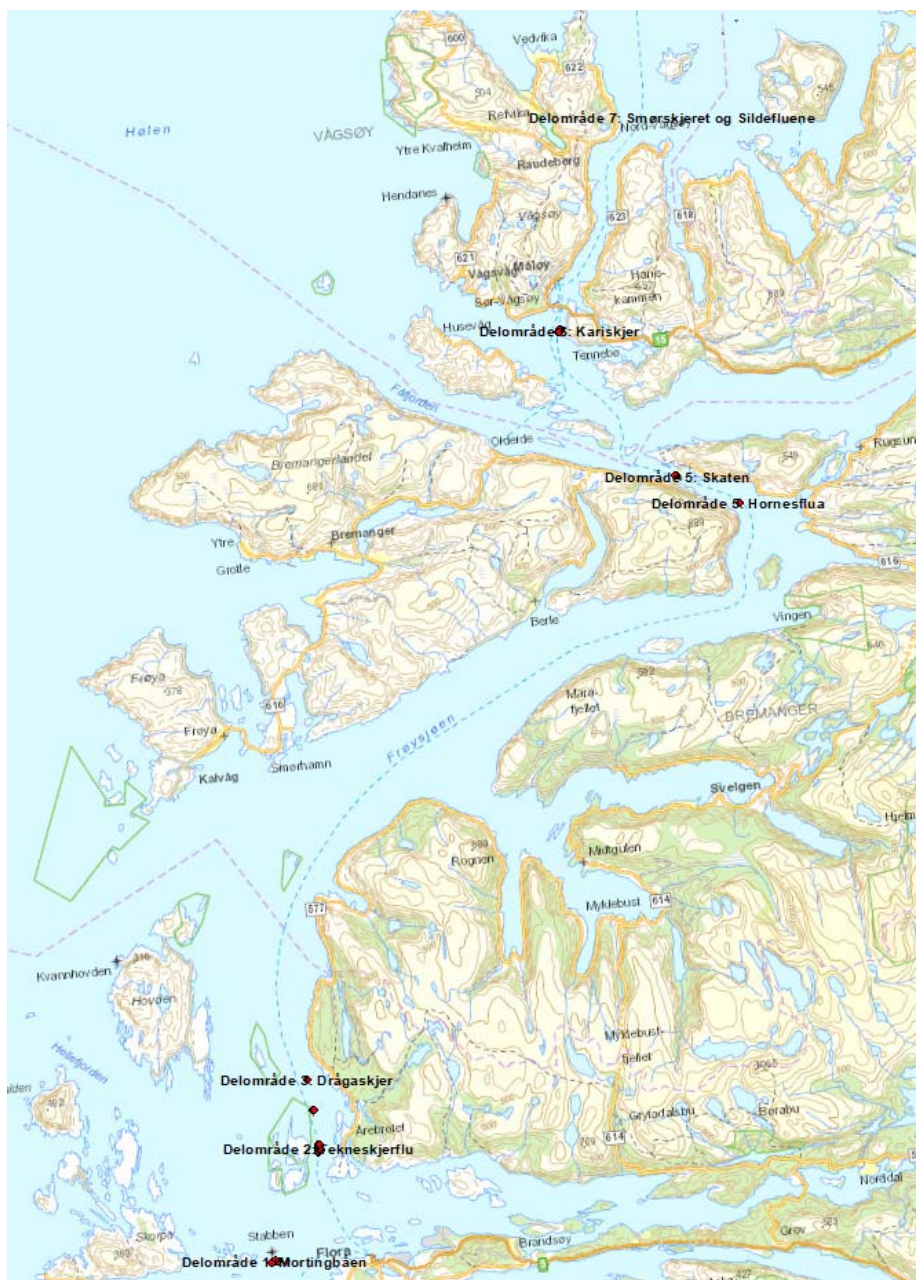
Figur 2-1: Oversikt over undersøkelsesområdene

Plassering av områdene er presentert på tegningen nr. -000.1 og 000.2 samt i Figur 2-1.

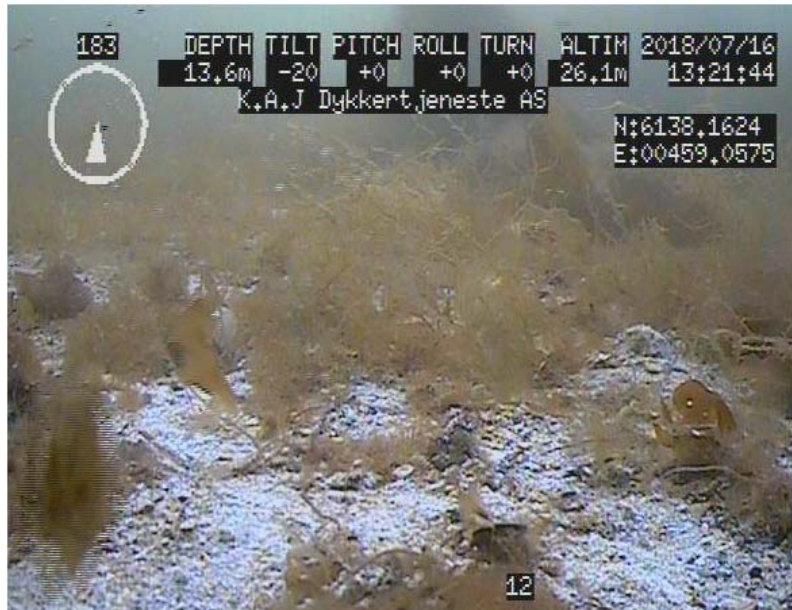
Figur 4-7: Sjøbunn på den største grunnen i område 2.

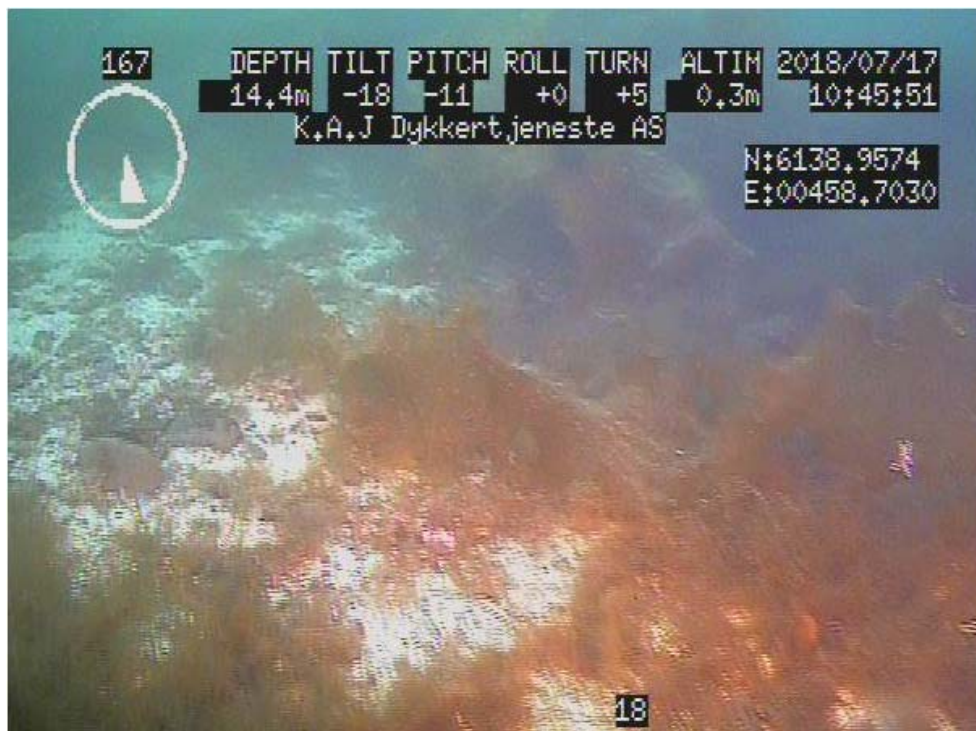
Figur 4-12: Sjøbunn på grunne i den sørlige delen av Dragåskjer

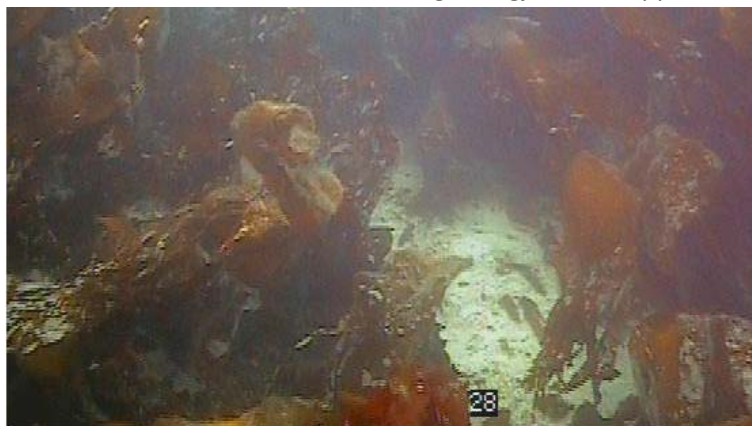
Figur 4-16: Sjøbunn på Hornelsflua

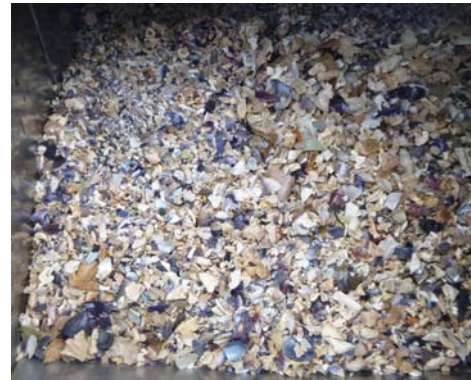
Figur 4-18: Foto av prøvetatte sedimenter ved Skaten.

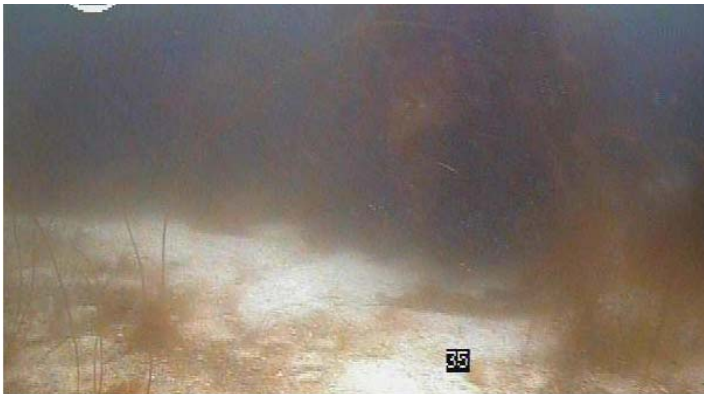
I det sørlige området ble det ned til kote minus 12 registrert større områder med løsmasser og tare (Figur 4-21).

Figur 4-21: Sjøbunn i nærheten av sondering nr. 607

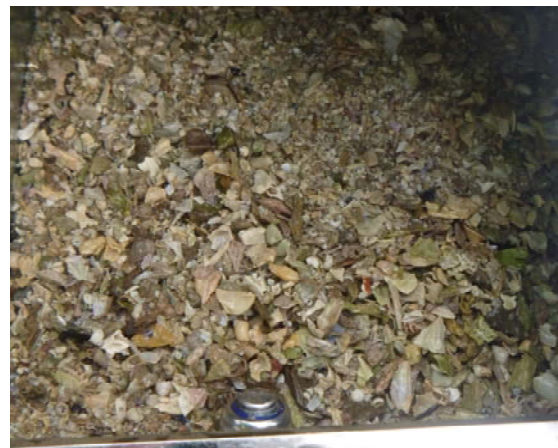
Det ble tatt prøver av sedimentene ved tre prøvestasjoner i område 6; St.13 ble tatt på grunnen i nord ved ca. kote minus 3,5 (Figur 4-23), St.14 ble tatt på grunnen i sør ved ca. kote minus 2,7, og St.15 ble tatt i rennen mellom disse grunnene ved ca. kote minus 13,7. Alt prøvematerialet er beskrevet som grov skjellsand.

Figur 4-23: Foto av prøvetatte sedimenter fra prøvepunkt St.13
