Fra:
Kristiansund lufthavn Kvernberget

Resultater fra miljøovervåkning ved Kristiansund lufthavn Kvernberget, avisings sesongen 2017-2018

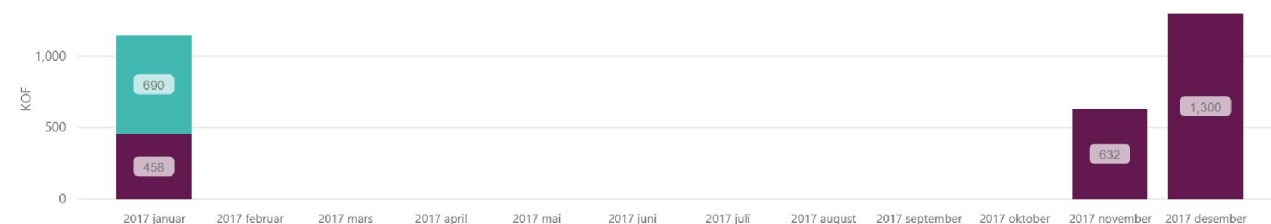
I 2017 ble det benyttet både flytende og fast formiat tilsvarende totalt 3080 kg KOF, se Figur 1. Dette utgjør 15 % av tillatelsen på 20 000 kg KOF. Til og med september 2018 er det benyttet baneavising tilsvarende 2122 kg KOF, Figur 2.

Figur 1. Forbruk av baneavisingkjemikalier i løpet av 2017 sammenlignet med årlig, tillatt mengde.

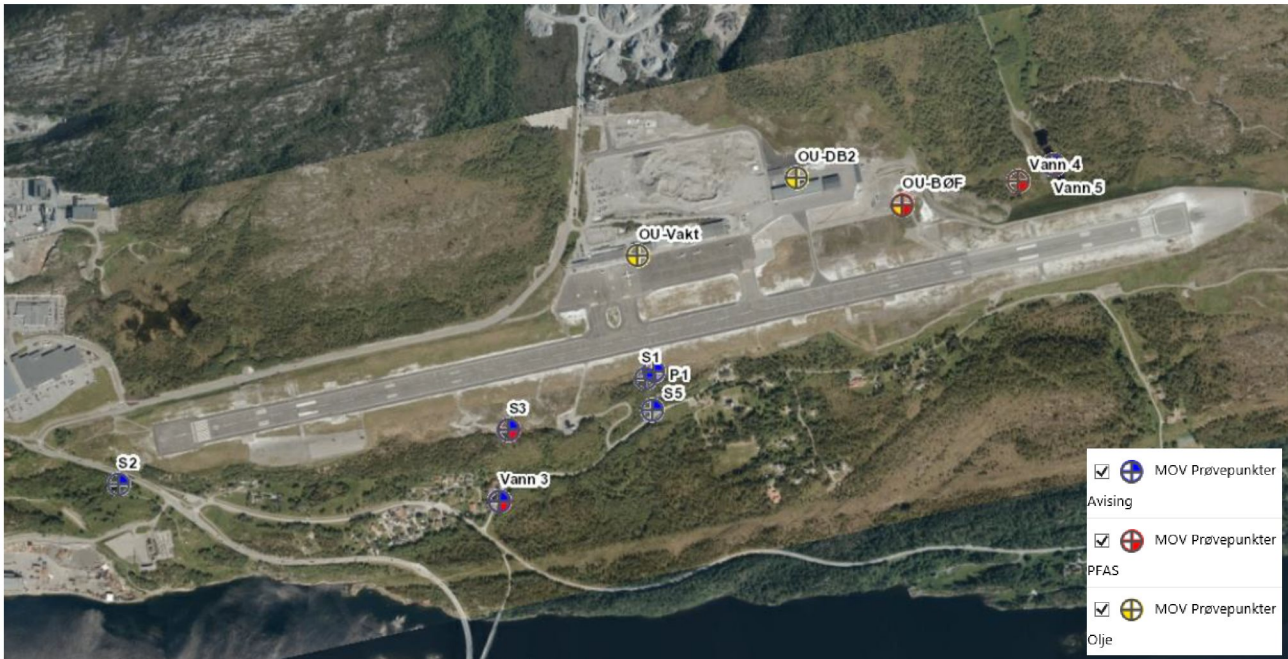
Det er tatt prøver iht. gjeldende miljøovervåkningsprogram for lufthavnen, punktene er vist i Figur 5.

Figur 5. Prøvepunkter i gjeldende miljøovervåkingsprogram.

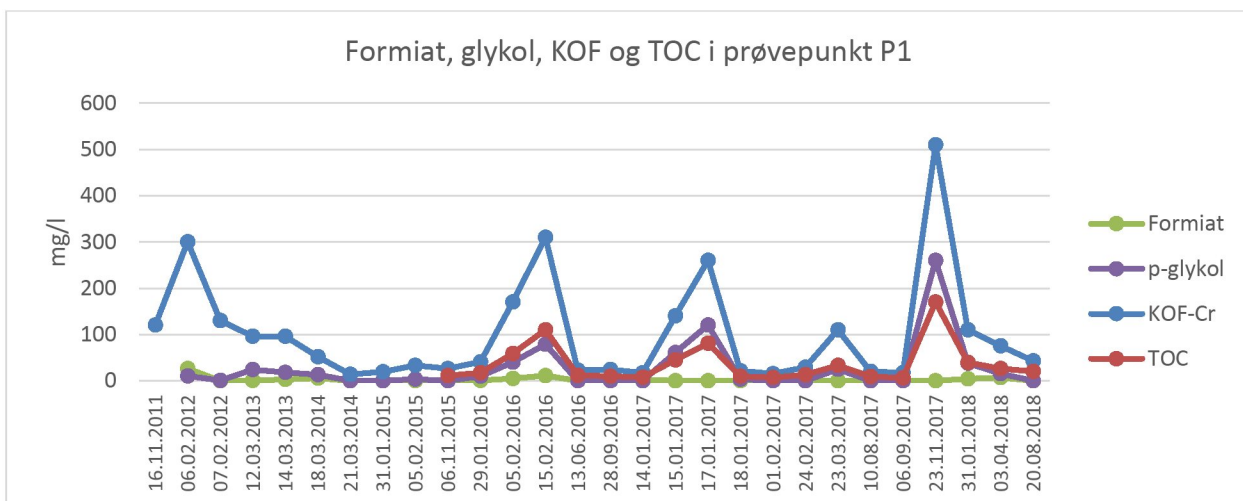
Prøvepunkt P1 ligger i utløpet av overvannsledning som fører med seg overvann fra blant annet flyoppstillings-/flyavisingsområdet. Her tas både stikkprøver samt blandprøver med fire prøvetakinger over et døgn. I dette punktet er det påvist p-glykol i november 2017, januar og april 2018. KOF-nivået følger samme kurve og utvikling som glykolkonsentrasjonene (Figur 6) noe som tilsier at det foregikk en nedbrytningsprosess i vannet. Basert på tidligere avisingslogger fra Widerøe GH (som utfører flyavisingen ved lufthavnen) ser det ut til at det kan ta minst ett døgn før avisingskjemikalier vises i prøvepunktet.

Formiat ble også påvist i januar og april 2018. Formiat kan stamme fra forbruk av baneavisingskjemikalier, eller det kan være nedbrytningsprodukt av glykolen.

KOF-nivået er tilbake på et lavt nivå etter sesongen. Dette, sammen med resultatene av øvrige parametere, tyder på at utslippet/utvaskingen av kjemikalieholdig vann skjer relativt raskt uten lang oppholdstid.

Figur 6. Formiat og glykol sett sammen med KOF og TOC i utløp fra lufthavnen, P1.

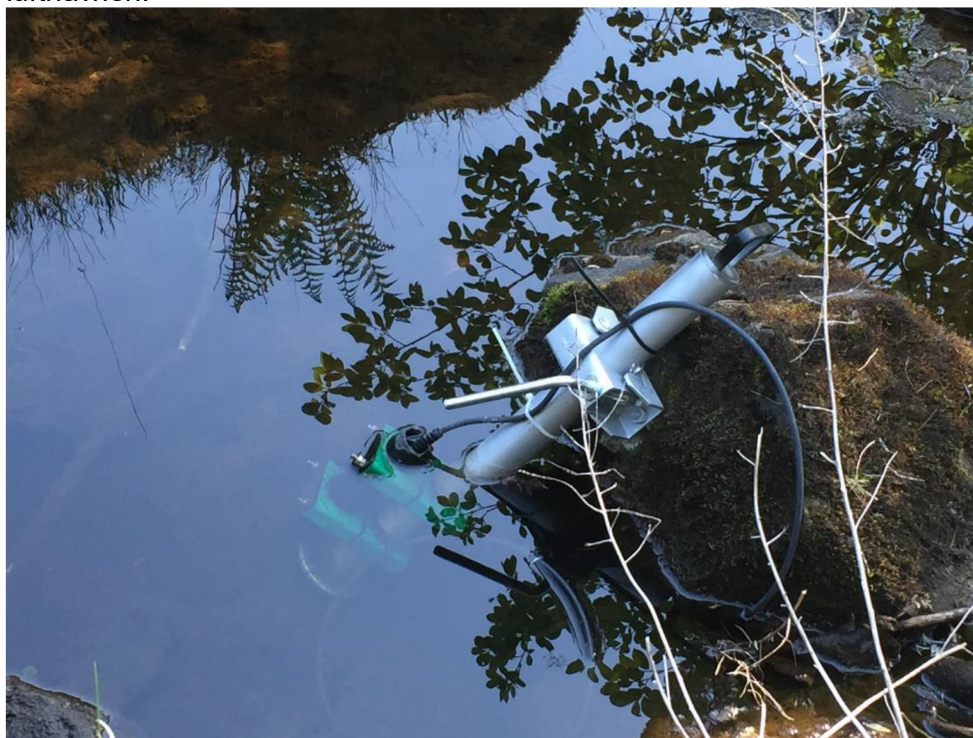
I april 2018 ble det satt opp en temperatur- og oksygenlogger i Byskogbekken for kontinuerlig dokumentasjon og oppfølging av oksygenforholdene (se Figur 10). Ved lave oksygenkonsentrasjoner (<50% oksygenmetning) sendes det alarmvarsel til valgte brukere ved lufthavnen.

Figur 10. Oksygenlogger i Byskogbekken (bilde fra mai 2018).

Loggeren skal bli stående i bekken gjennom vinteren 2018-2019 og vil kontinuerlig registrere hvordan oksygenforholdene blir påvirket av avisingsaktiviteten. Dette er en bedre oppfølgingsmetode enn stikkprøver da alle topper og bunner vil detekteres. Ved vanlig prøvetaking kan man miste slike hendelser da tidsrommet de pågår kan være svært korte.

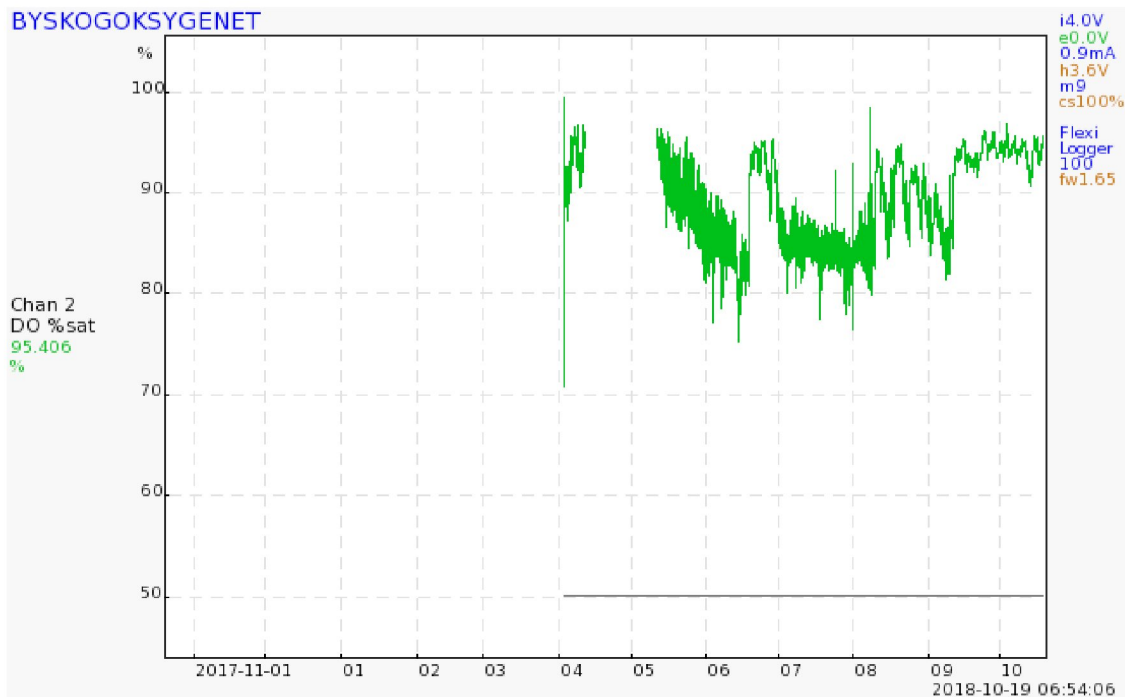
Oksygenforholdene fra april til oktober 2018 holder seg hovedsakelig mellom 80-95 % metning, se Figur 11. De registrerte «hoppene» i konsentrasjon er trolig fra at loggersonden børstes av ca. én gang per måned for å fjerne ev. begroing.

Figur 11. Graf med fremstilling av måledata for oksygenmetning i Byskogbekken fra april til og med midten av oktober 2018.

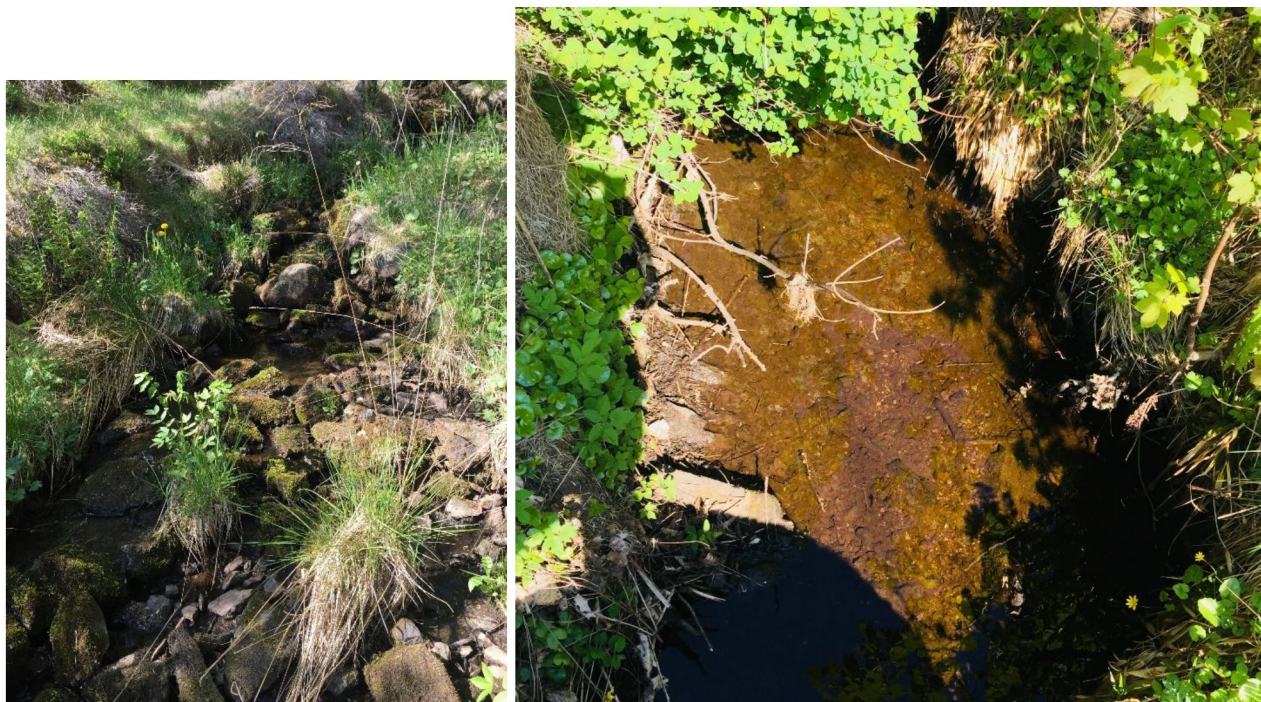
I mai 2018 ble det foretatt en enkel befarings langs Byskogbekken. Det er lite vannføring i bekken også i sommerhalvåret, se Figur 12.

Det er et punkt i bekken hvor vannet blir stående stille før det renner videre. Her ser det ut til at det er noe begroing av lammehaler som kan være forårsaket av organisk belastning, se Figur 12. Dette punktet ligger rett oppstrøms oksygenloggeren. Avinor vil følge med på status i dette punktet.

Figur 12. Venstre bilde: Byskogbekken rett oppstrøms oksygenloggeren (mai 2018). Høyre bilde: sted i bekken hvor det ser ut til å vokse lammehaler grunnet stillestående vann (mai 2018).

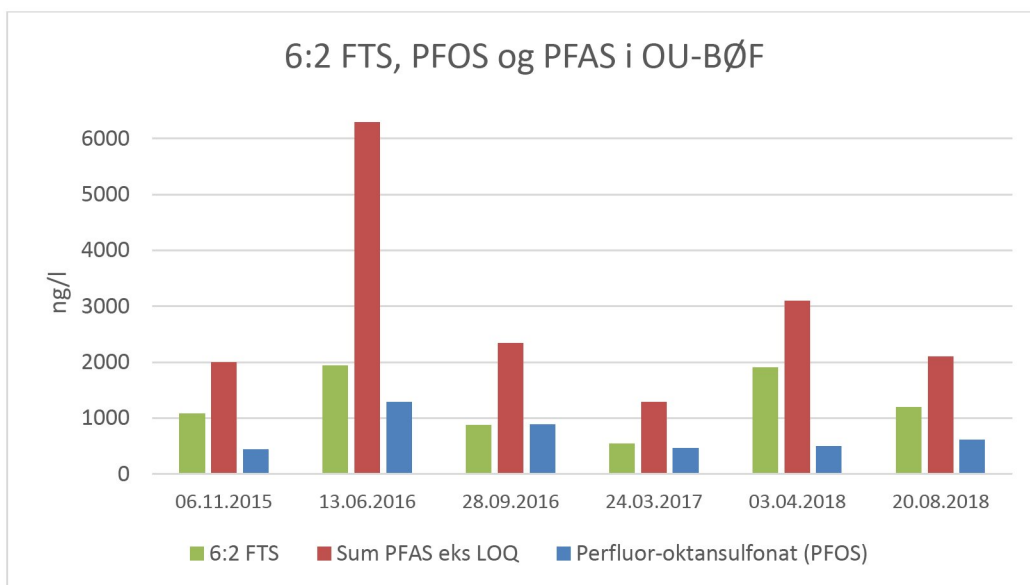
I utløpsvannet fra oljeutskilleren ved aktivt BØF dominerer 6:2 FTS og PFOS, se Figur 16. I vann nedstrøms utløpet, Vann 4, er konsentrasjonene lavere. Her dominerer også PFOS (Figur 17), men det påvises kun mindre konsentrasjoner av 6:2 FTS. PFHxS utgjør imidlertid en større fraksjon i dette punktet.

6:2 FTS er en PFAS-forbindelse som overtok funksjonen til PFOS i brannskummet da Avinor sluttet å bruke PFOS i 2001/2002. Det er dermed naturlig å finne dette i avrenning fra det nyere, aktive brannøvingsfeltet.

Figur 16. PFAS i utslippsvann fra BØF.
