## 1 Oversikt - Strømmålinger

Strøm- og turbiditetsmålinger ble foretatt i to punkt, Hommelvikbukta Øst og Hommelvikbukta Vest, i perioden 06.12.2017 - 20.12.2017.

<b>Multiconsult</b> www.multiconsult.no	Hommelvikbukta, Malvik Geotekniske grunnunderøkelser Oversiktskart		Status Utsendt	Fag Geoteknikk	Original format A4	Dato 06.04.2018
			Konstr./Tegnet SIVMH	Kontrollert SSB	Godkjent HAN	Målestokk 1:50000
			Oppdragsnr. 415257-02	Tegningsnr. RIG-TEG-000		Rev. 00

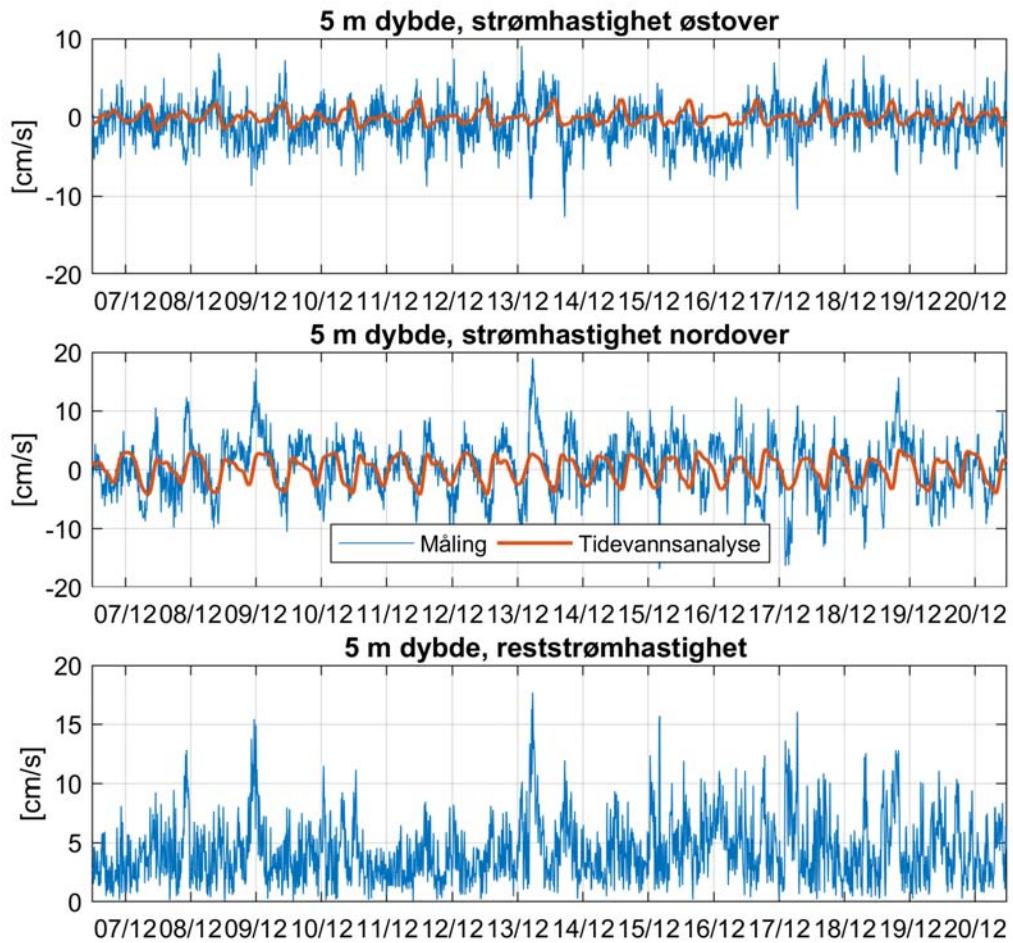
Figur 8 viser tidsserien av strømmen ved 5 m dybde sammen med det beregnede tidevannet fra tidevannsanalysen for den nordgående og østgående komponenten av strømmen samt reststrømmen.

Figur 8: Horisontal strømhastighet, 5 m dybde, med tidevannsanalyse

Tidevannsanalysen på strømmålingene fra Hommelvikbukta Øst anslår at tidevannet forklarer 17 % av variansen i datasettet ved 5 m dybde. Maksimal beregnet tidevannsstrøm ved 5 m dybde er 5 cm/s. Reststrømmen er stort sett under 8 cm/s (signifikant maksimum), men har en maksimalverdi på 18 cm/s. Videre anslår tidevannsanalysen at tidevannet i de forskjellige dybdene forklarer mellom 7 og 17 % av variansen i datasettet.

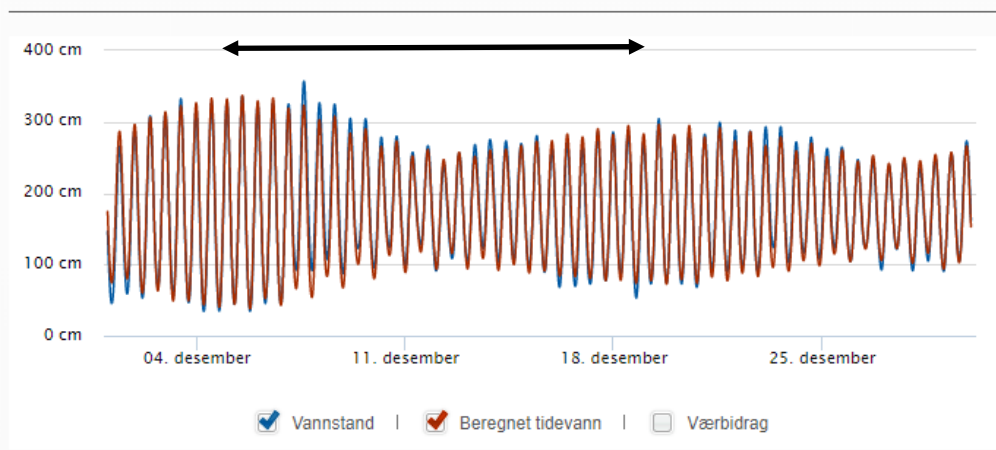
**Figur 12** Utsnitt fra seahavnivå.no. som viser tidevannsvariasjon tiden rundt måleperioden, markert med sort pil.

På grunn av måleperiodens begrensede lengde er det ikke mulig å skille de mest avgjørende tidevannkomponentene (M2 og S2) fra hverandre. M2 i figurene over inneholder dermed antageligvis også energi fra S2. Videre er det slik at annenhver spring-flo generelt har høyere amplitude enn foregående. Målingene er i dette tilfellet gjort i en periode med høy amplitude rundt spring flo (se **Figur 12**), og vi kan derfor anta at tidevannets bidrag til strømbildet kommer tilstrekkelig til uttrykk i målingene.

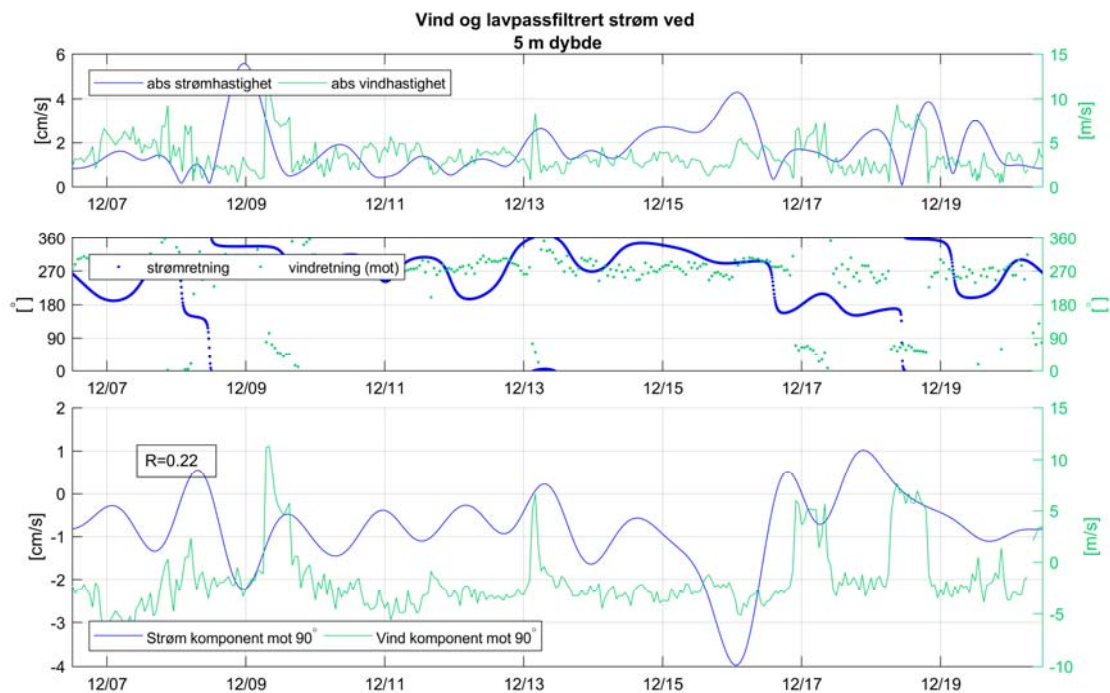
**Figur 13:** For Hommelvikbukta Øst. De to øverste paneler viser vindretning og vindhastighet (grønn) samt retning og hastighet på lavpassfiltrert strøm (blå). Det nederste panelet viser hastighet på vind og lavpassfiltrert strøm dekomponert langs retninger som gir høyest korrelasjon mellom vind og strøm

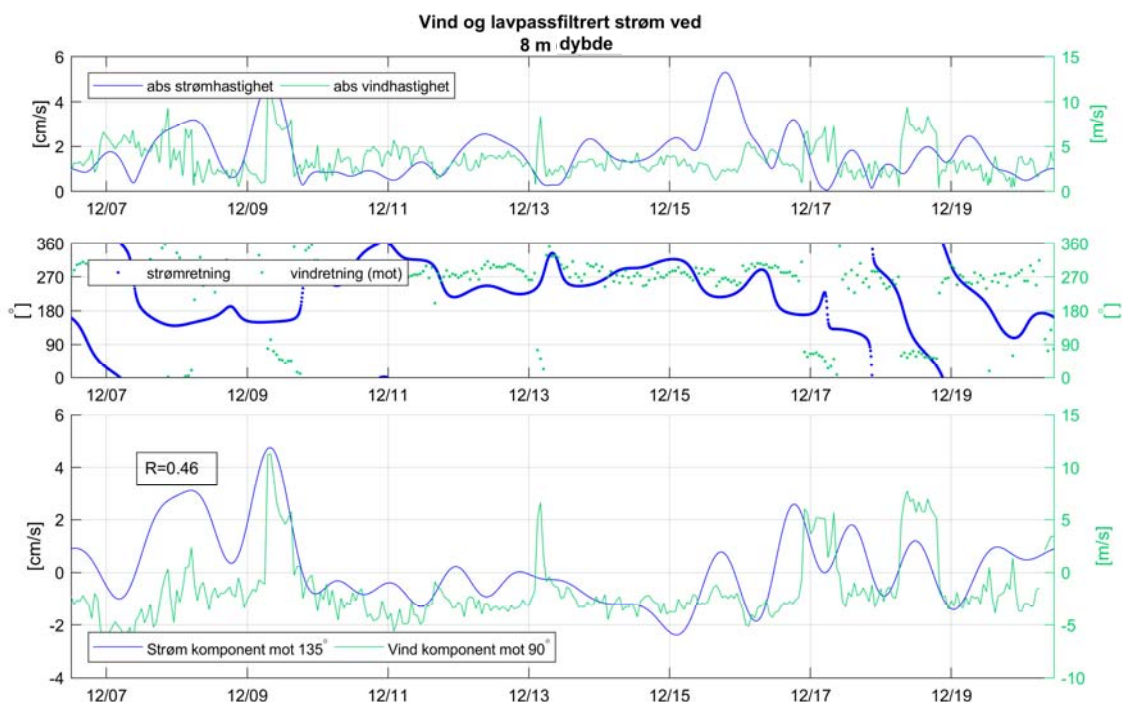
**Figur 14:** For Hommelvikbukta Vest. De to øverste paneler viser vindretning og vindhastighet (grønn) samt retning og hastighet på lavpassfiltrert strøm (blå). Det nederste panelet viser hastighet på vind og lavpassfiltrert strøm dekomponert langs retninger som gir høyest korrelasjon mellom vind og strøm

Fra øverste panel i Figur 14 ser vi økt strømhastighet ved 8 m dybde ved Hommelvikbukta vest rundt 9.12, 17.12 og 19.12, noe som kan være relatert til den økte vindhastigheten i de samme periodene. Sammenhengen kommer tydeligere frem når vi ser på strømhastighetskomponenten mot sørøst (130°) sammenlignet med vind mot øst (90°) vist i nederst panel i Figur 14. Her kan man se økt strømhastighet mot sørvest i perioder med økt vindstyrke mot øst. Beregnet korrelasjonskoeffisient  $R=0.46$  tyder også på en sammenheng mellom vindepisoder og økt strømstyrke. Dette antyder at vind som blåser inn Strindfjorden og Stjørdalsfjorden setter opp strøm som transporterer vann i overflaten inn i Hommelvikbukta. I disse periodene er lavpassfiltrert strøm nærmere bunn (26 m og 31 m) rettet motsatt av strømmen langs overflaten (ikke vist), altså mot nordvest. Dette tyder på at strømmen i overflaten setter opp en kompenserende strøm i det dypere vannlag. For Hommelvikbukta Øst (Figur 13) er det ikke en tydelig sammenheng mellom vind og strøm i måleperioden.

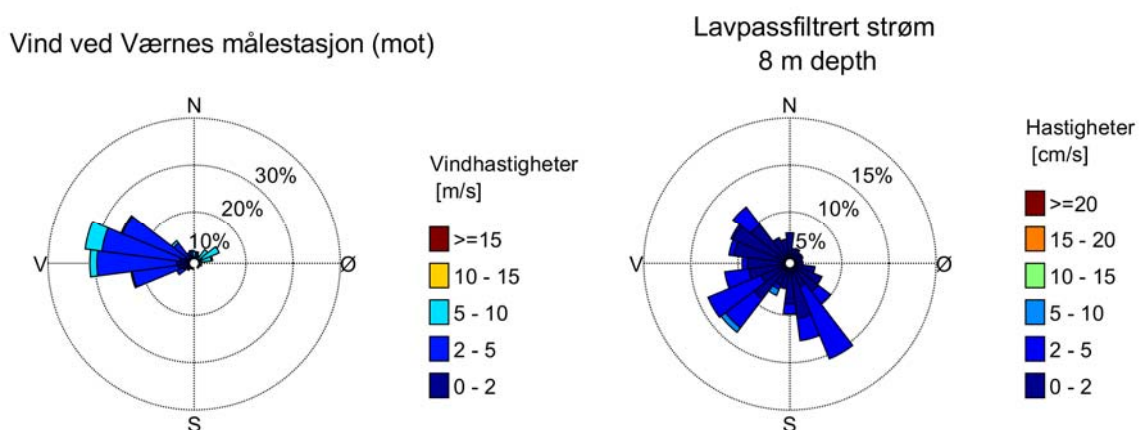
**Figur 16:** Vind og reststrøm ved 8 m dybde (retninger mot) for Hommelvikbukta Vest

Figur 15 og Figur 16 viser fordeling av retninger og styrke av både vind og lavpassfiltrert strøm ved 5 m og 8 m dybde for henholdsvis Hommelvikbukta Øst og Hommelvikbukta Vest.

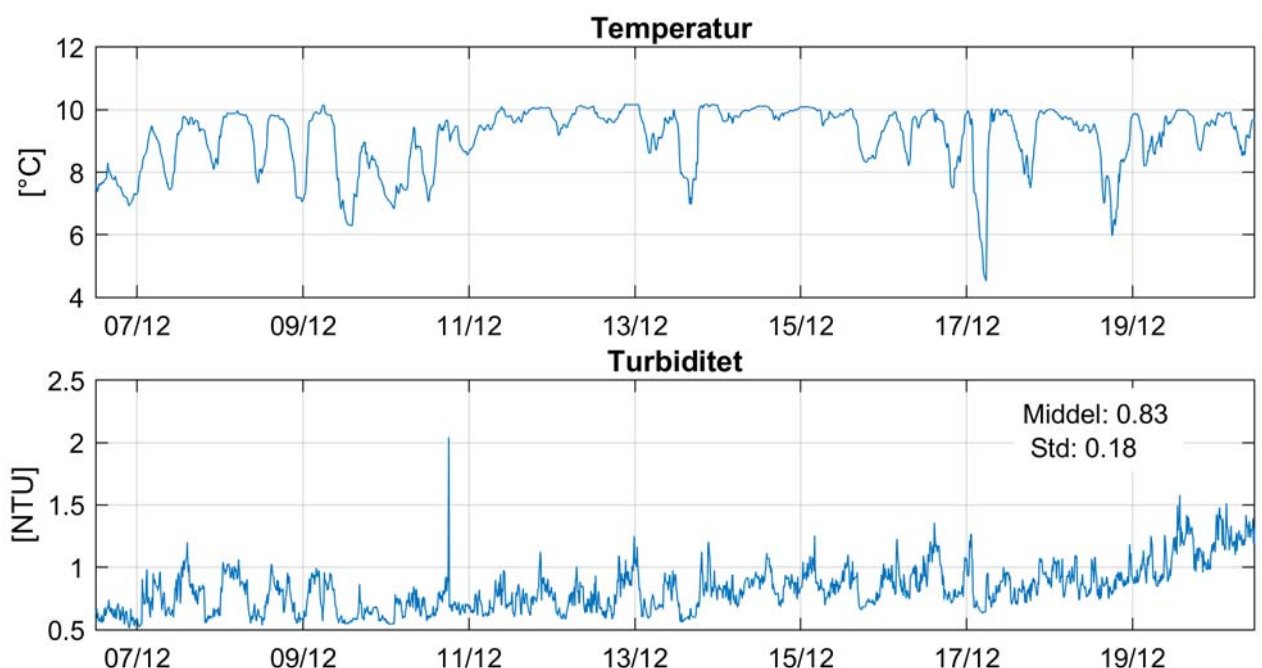
For Hommelvikbukta Øst (Figur 17), er gjennomsnittlig turbiditet 0.83 NTU.

Figur 17 Temperatur og turbiditet for Hommelvikbukta Øst (19 m dyp)

Det er halvdaglige svingninger i både temperatur og turbiditet med samme periode som tidevannet. Svingningene er mest fremtredende i starten og slutten av måletidsserien fra Hommelvikbukta Øst. Disse svingningene er antakeligvis relatert til at måleinstrumentet har stått i nærheten av grenselag i vannmassene. Dette har ført til at instrumentet ikke alltid har målt i samme vannmasse, men at tidevannsstyrt overflateheving eller indre bølger gjør at grenselaget mellom vannmassene rundt instrumentet heves og senkes. Grenselaget skiller vannmasser med forskjellig temperatur. I dette tilfellet er det på det meste registrert svingninger på over 5°C over en tidevannsyklus (17.12 Hommelvikbukta Øst).

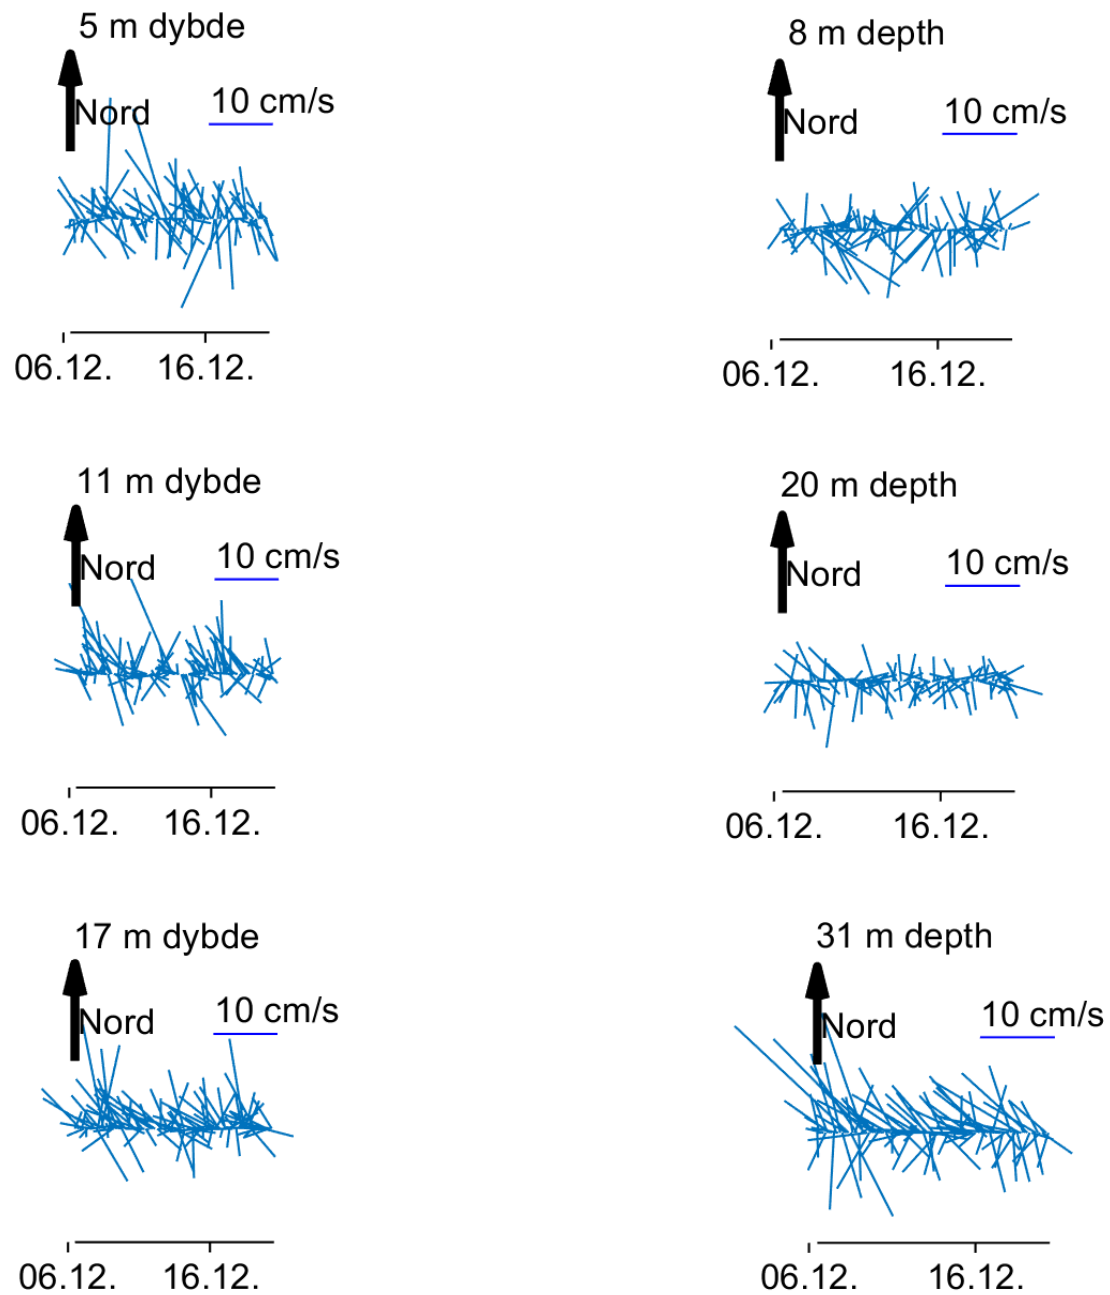
Figur 22 Strømretninger og strømhastigheter: pinnediagram som viser hastighet og retning over tid (en strek hver tredje time)

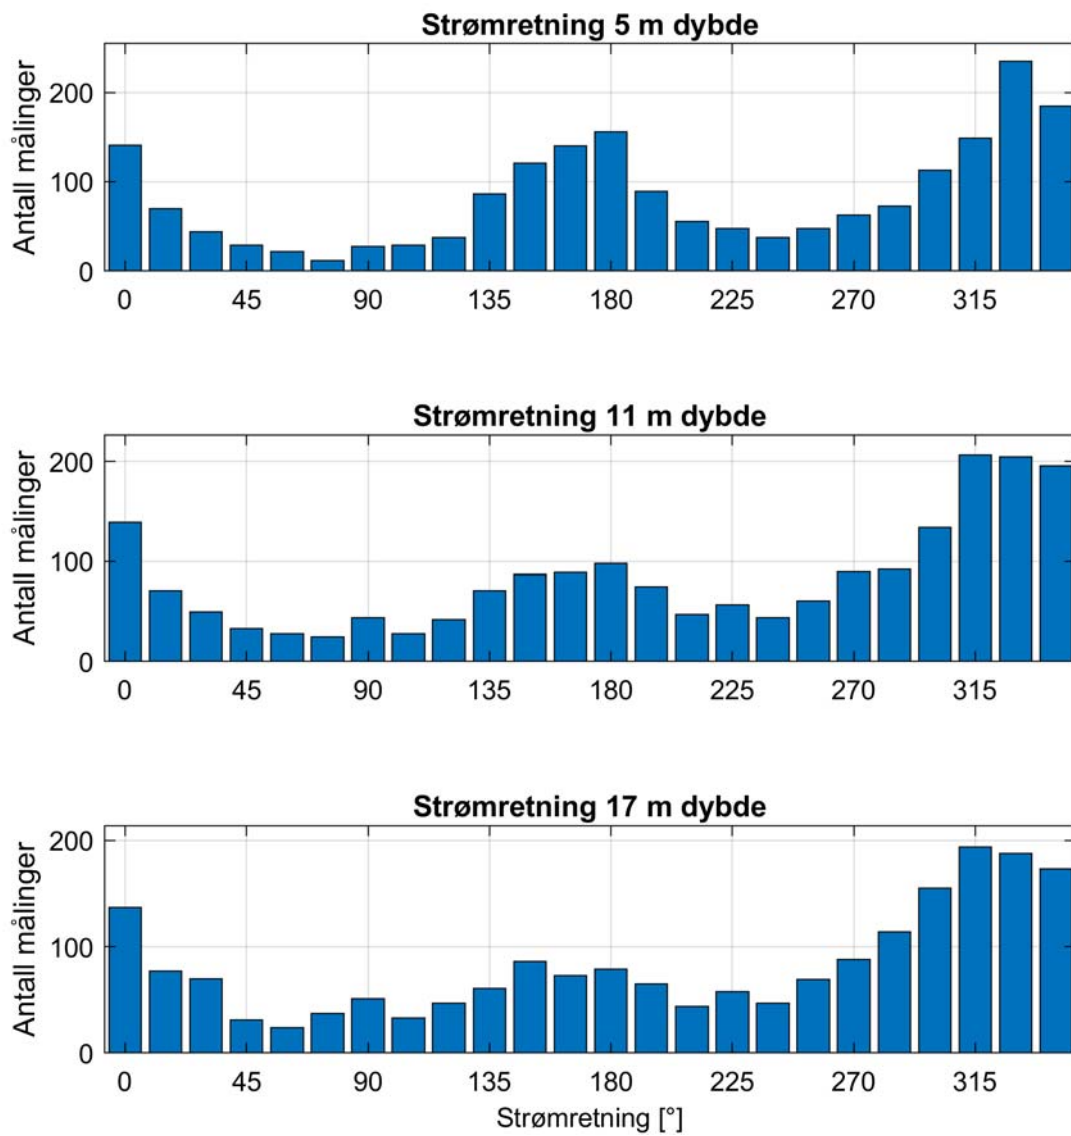
Figur 27: Histogram av horisontal strømretning for Hommelvikbukta Øst

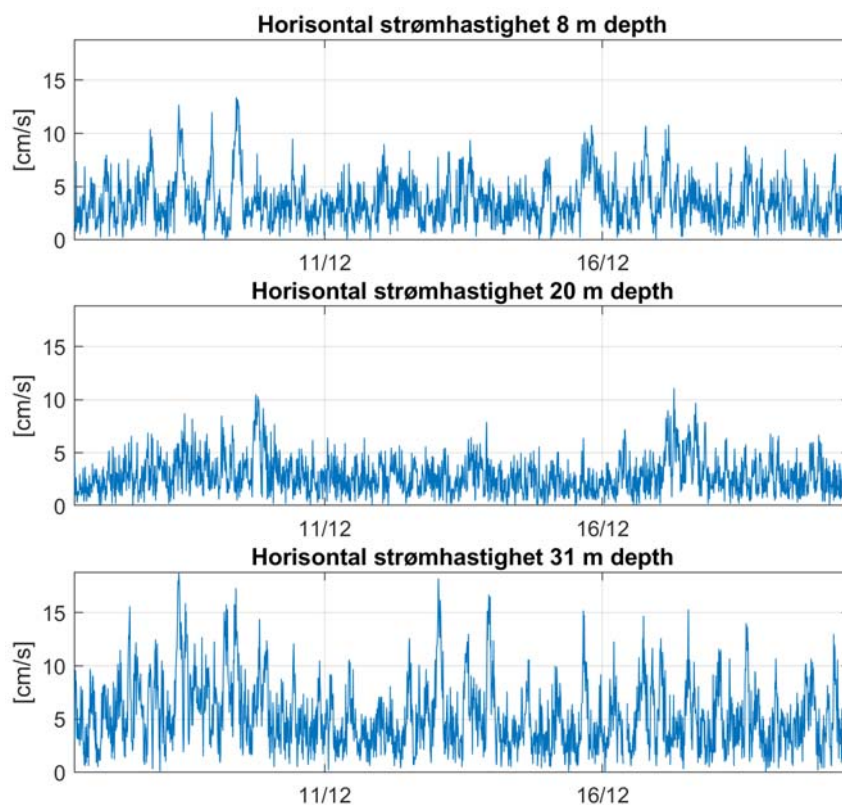
**Figur 28:** Tidsserier av horisontal strømhastighet for Hommelvikbukta Vest

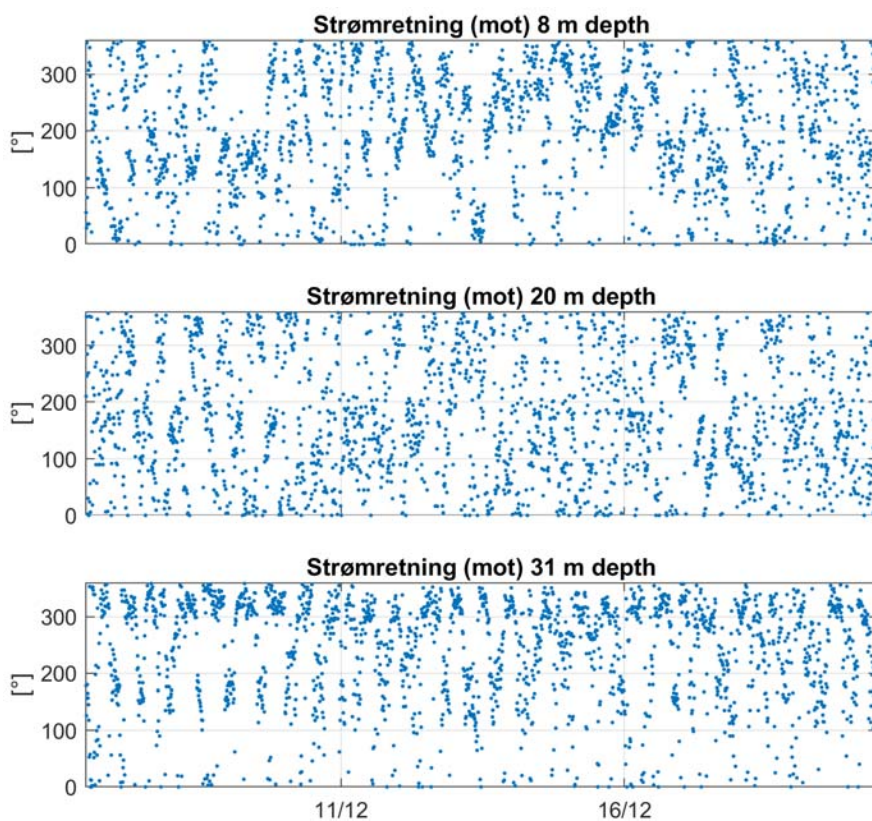
**Figur 29:** Tidsserier av horisontal strømretning for Hommelvikbukta Vest
