## Bergen Bildemontering AS - søknad om tillatelse til drift av anlegg for mottak av kasserte kjøretøy.

## Søknadsskjema for tillatelse for behandlingsanlegg for kasserte kjøretøy

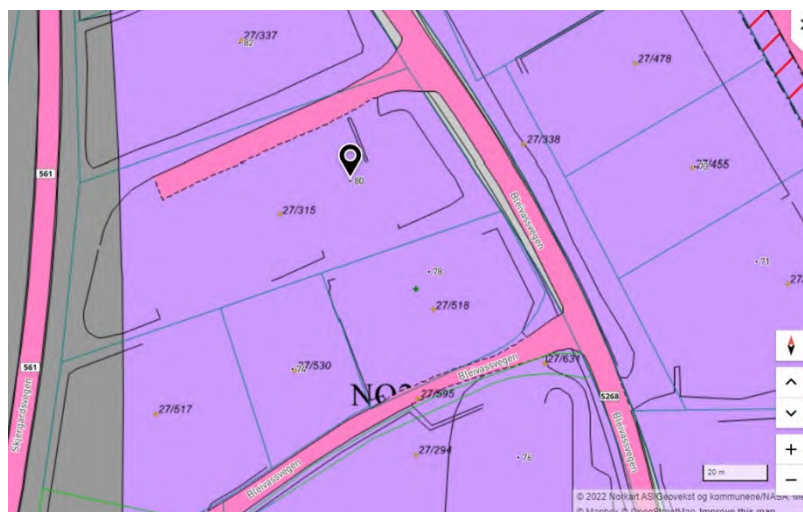
Figur 2 Utklipp fra Kommunedelplan (4). Lilla skravur = industri-/lagerområde, rosa skravur = kjørevei. Hentet fra <https://kommunekart.com/klient/%C3%B8ygarden/publikum>.

Planområdet er regulert til industriformål i endelig vedtatt arealplan (plannavn 11-2 RP Ågotnes-Vindenes (26,27); 19860002, se vedlegg 2) (3). I endelig vedtatt arealplan (Kommunedelplan 295 KDP Ågotnes 2008-2020, se vedlegg 3 og Figur 2 (4)) er formålet for arealet også industri.

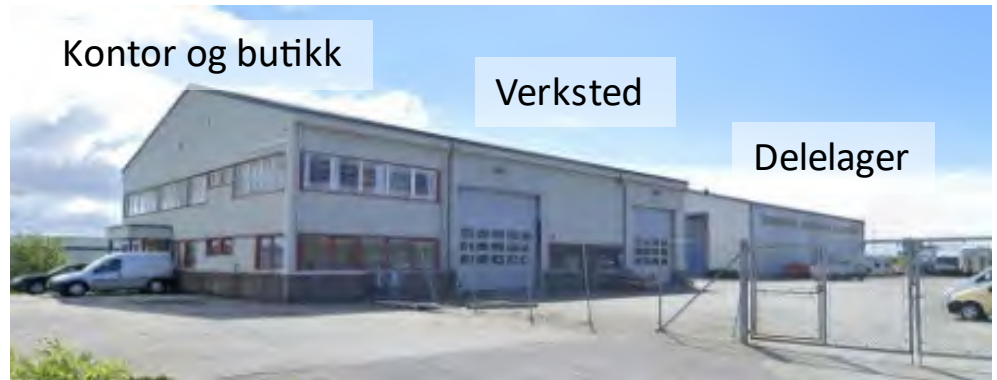
Figur 9: Foto fra øst mot vest som viser butikklokale med kundeparkering i forkant, og inngjerding mot verksted og delelager i bakkant. (Utklipp fra Google Earth).

Byggene på tomten er inngjerdet, som vist av Figur 9. Driften er planlagt innenfor inngjerdingen. Innenfor inngjerdingen var det et asfaltert dekke uten skader med tilsynelatende fall fra vest mot øst. Overvann vil dermed ha avrenningsmønster mot øst (se også skisse i Figur 5). Mot vest var det et område som ikke var asfaltert. Videre var det fjell i dagen langs østsiden av tomtegrensen. Det var en sandfangrist ute på støpt betongplate, ellers ble det ikke observert sluk/rist.

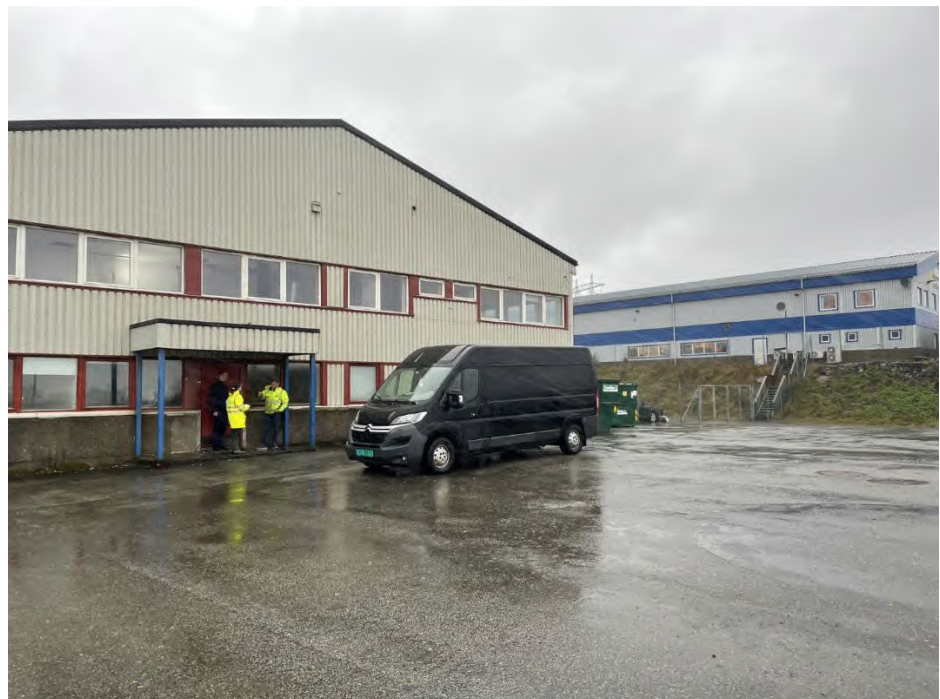
Figur 10: Kontor og butikklokaler utvendig, i forkant sees kundeparkering (foto: COWI, tatt fra sørøst mot nordvest).

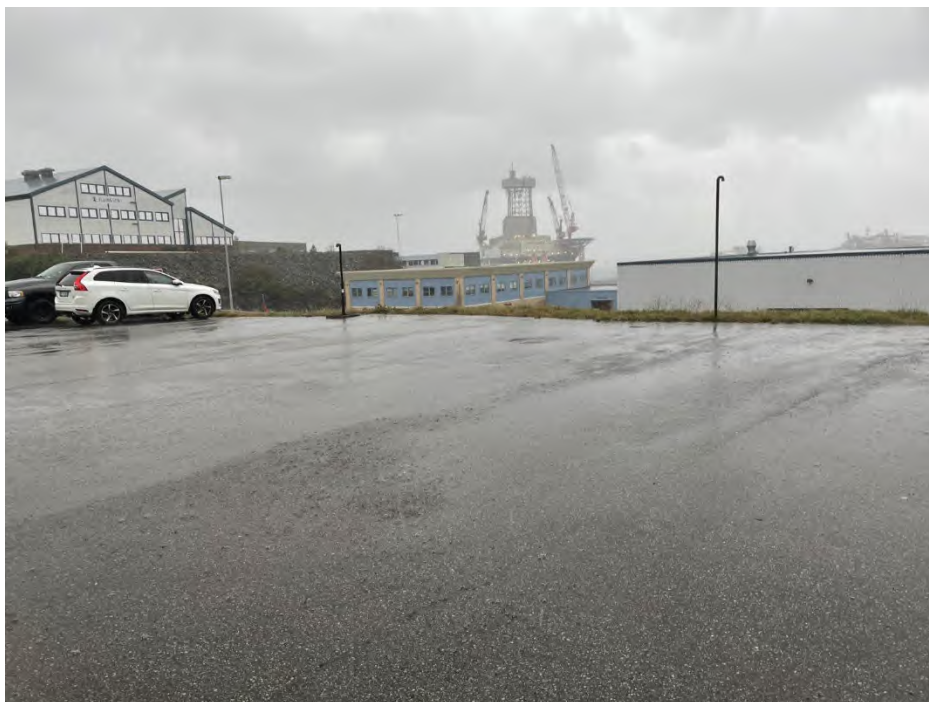
Figur 11: Kundeparkering (foto: COWI AS, tatt fra sørvest mot nordøst).

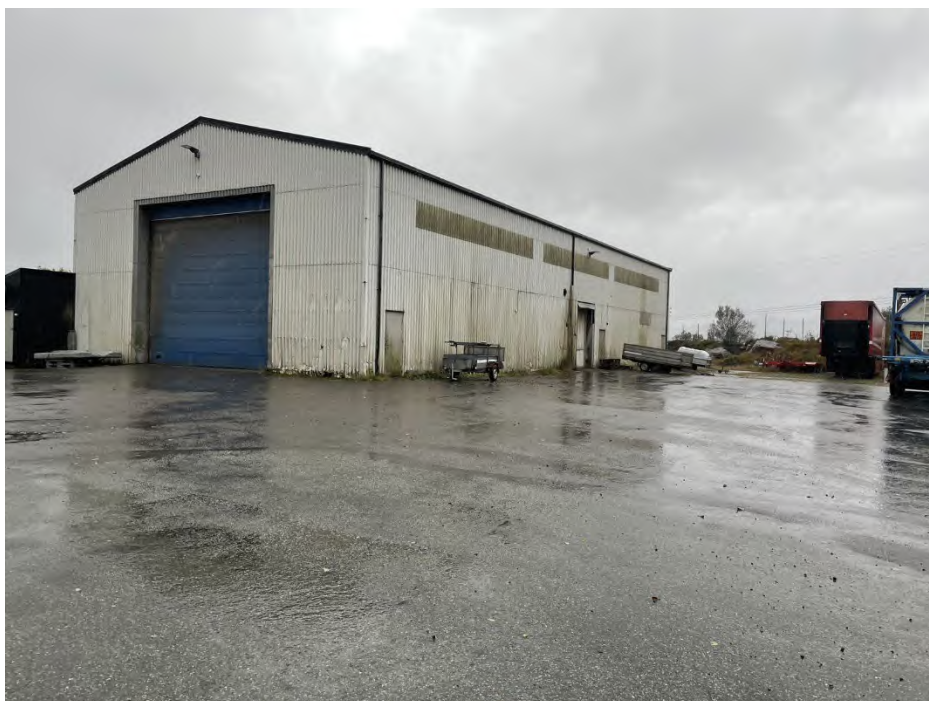
Figur 12: Lagerhallen utvendig (foto: COWI AS).

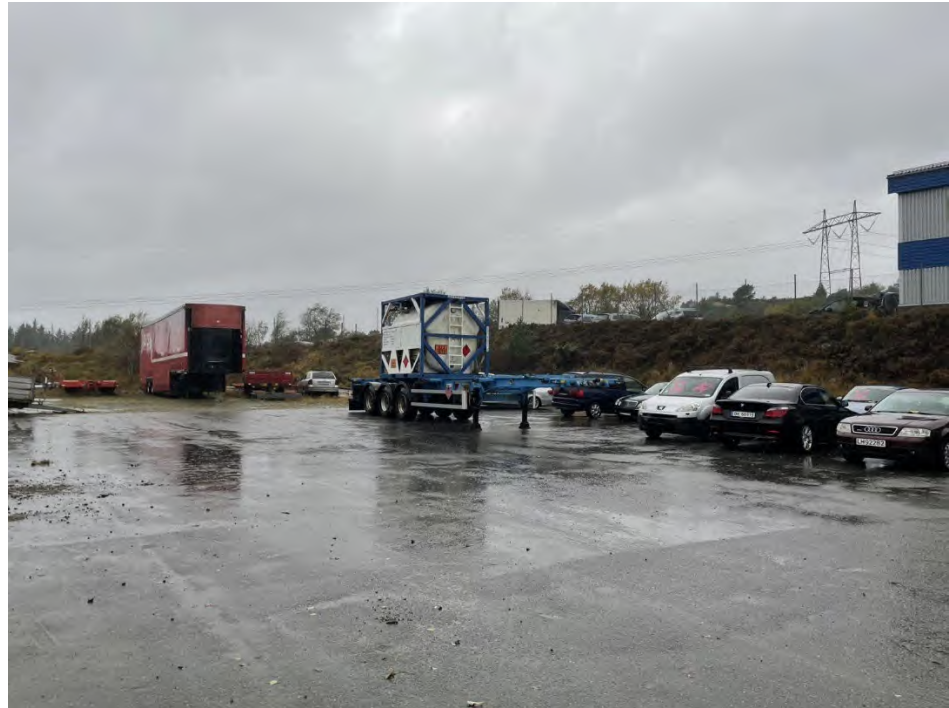
Figur 13: Asfaltert parkeringsplass, med gruslagt område i bakkant under de røde tilhengerne. Bildet er tatt fra sørøst mot nordvest (foto: COWI AS).

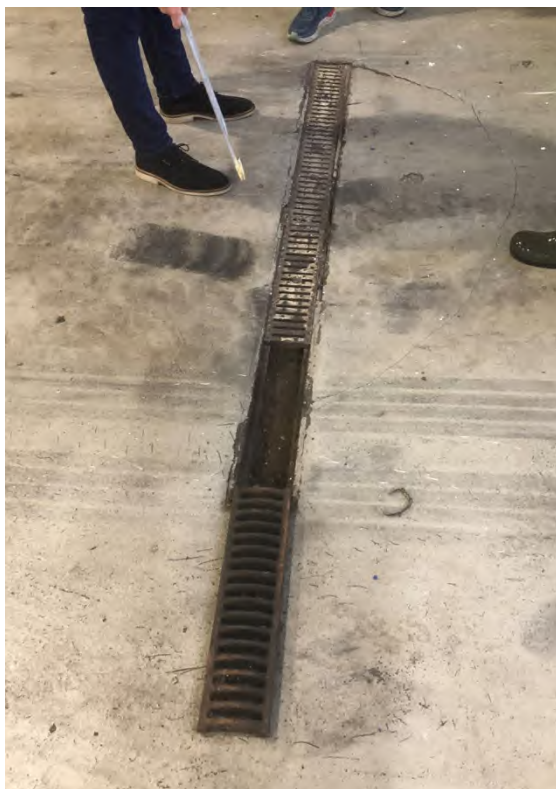
Figur 15 Aco-drain avløpsrenne i forkant av leddport i verkstedhallen (foto: COWI AS).

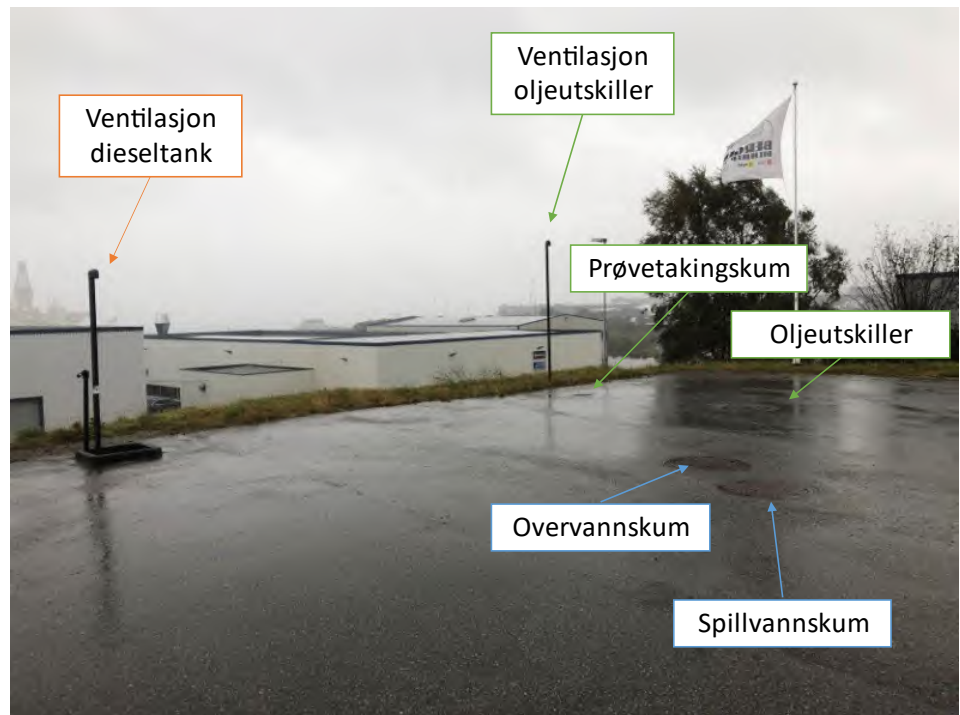
Figur 18: Bildet er tatt fra nordvest mot sørøst og viser plassering av oljeutskiller, dieseltank og septiktank på kundeparkering (Foto: COWI AS).

Under bakken på kundeparkeringen er det installert en oljeutskiller med kapasitet på 3 m<sup>3</sup> (vedlegg 7) med prøvetakingskum (vedlegg 8). Alarm for oljeutskiller er montert på veggen i verkstedhallen.

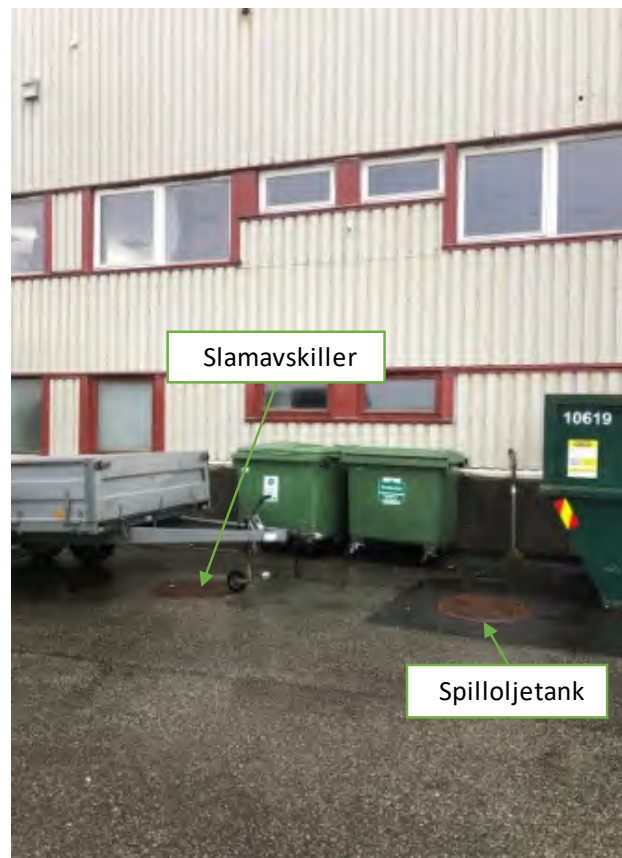
Figur 19: Foto fra østsiden av kontorbygg som viser kum til spilloljetank og slamavskiller (foto: COWI).

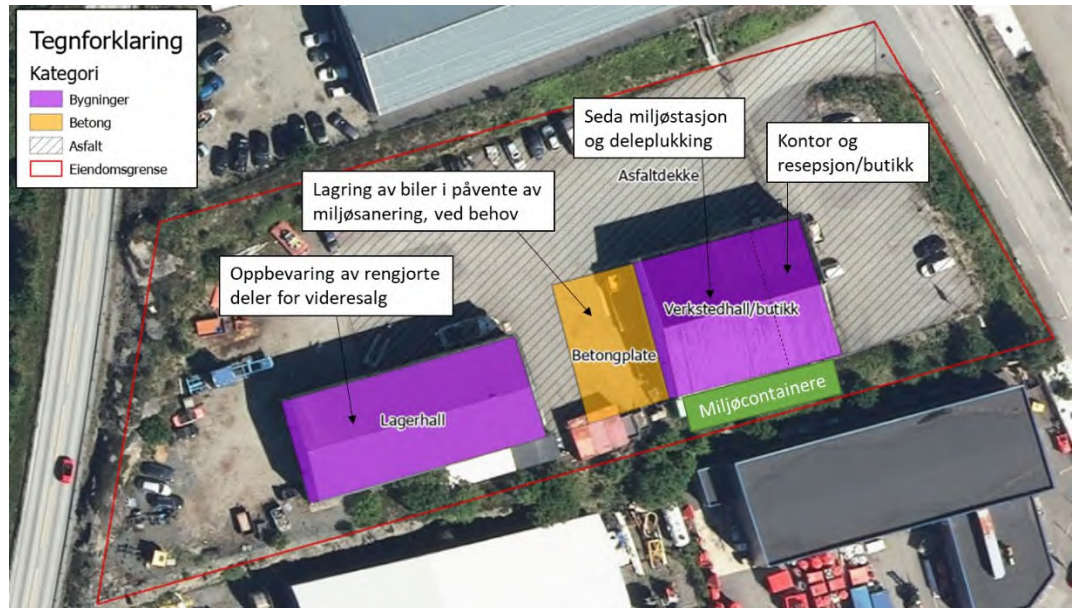
Figur 20 Skisse med angivelse av ulike aktiviteter/fasiliteter.

Miljøcontainere er planlagt plassert på sørsiden av verkstedhallen (se skisse i Figur 20), hvor væsker som dras ut fra kjøretøy blir sendt i et lukket system direkte til tanker inne i miljøcontainerne. Miljøcontainerne skal være lukket, dvs. container med dobbel bunn for oppfangning av ev. søl fra tanker/holdere. Adkomst til containerne er tenkt å gå fra vestsiden av verkstedhallen og bak betongplaten. All håndtering av kjøretøyene vil skje innendørs i verkstedhallen. Det skal benyttes eksisterende ristrenner med sandfang ved leddportene for å fange opp oljeholdig vaskevann, som ledes videre til oljeutskiller. Oljefilter settes på motorer for å hindre drypp av olje før lagring av disse. Startbatteri og registreringsskilt fjernes så fort kjøretøy er mottatt.
