# Fossan slambehandlingsanlegg i Rollag kommune

## VURDERING AV VANNMILJØ

**Dato: 22.10.2019**  
**Versjon: 01**

<b>Oppdragsgiver:</b>	Rollag kommune
<b>Tittel på rapport:</b>	Fossan slamlaguner, vurdering av vannmiljø
<b>Oppdragsnavn:</b>	Fossan slamlaguner, Rollag kommune VA
<b>Oppdragsnummer:</b>	602400-01
<b>Utarbeidet av:</b>	Knut Robert Robertsen
<b>Oppdragsleder:</b>	Knut Robert Robertsen
<b>Tilgjengelighet:</b>	Åpen
<b>Forsidebilde:</b>	Vannforekomster ved Fossan slambehandlingsanlegg, flybilde

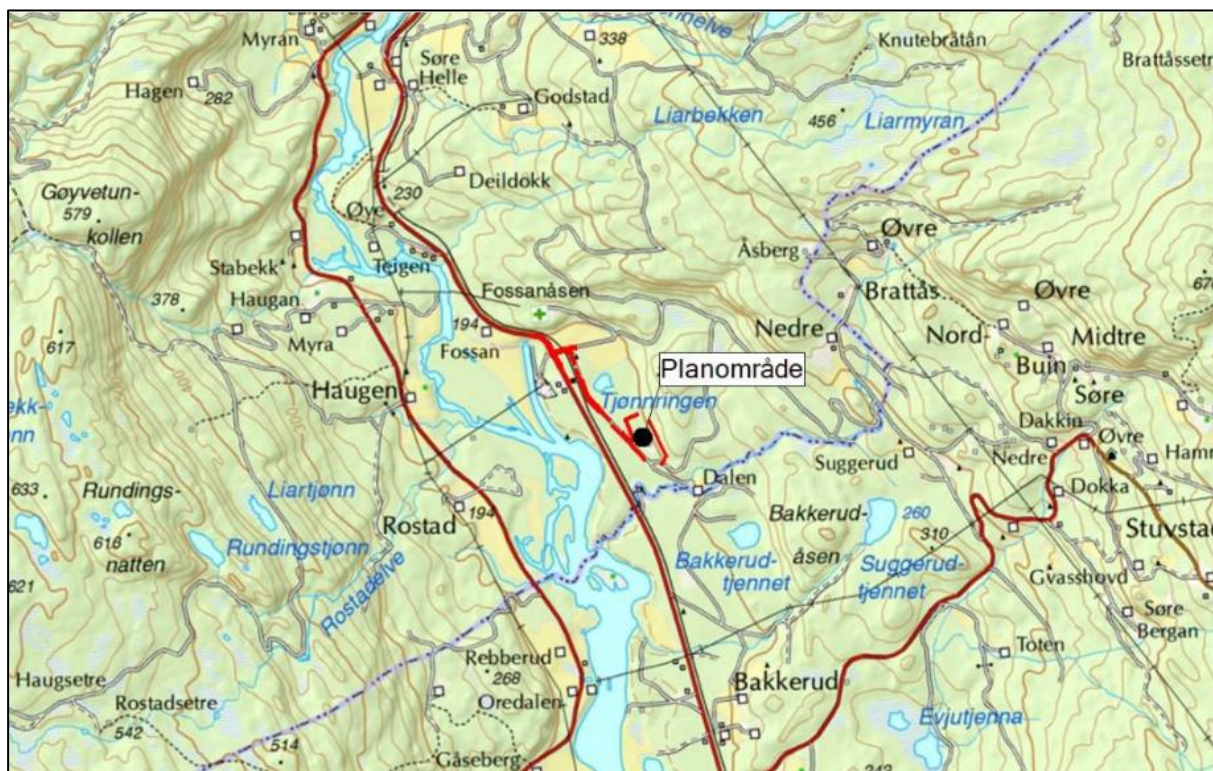
Figur 1. Lokalisering av Fossan slamlaguner i Rollag kommune (kilde: planprogram).

Rollag kommune gjennomfører en detaljregulering av Fossan slamlaguner, se Figur 1. I forbindelse med planarbeidet skal forslagsstiller gjennomføre en vurdering av naturmangfold iht. kapittel 3.2.1 i planprogrammet:

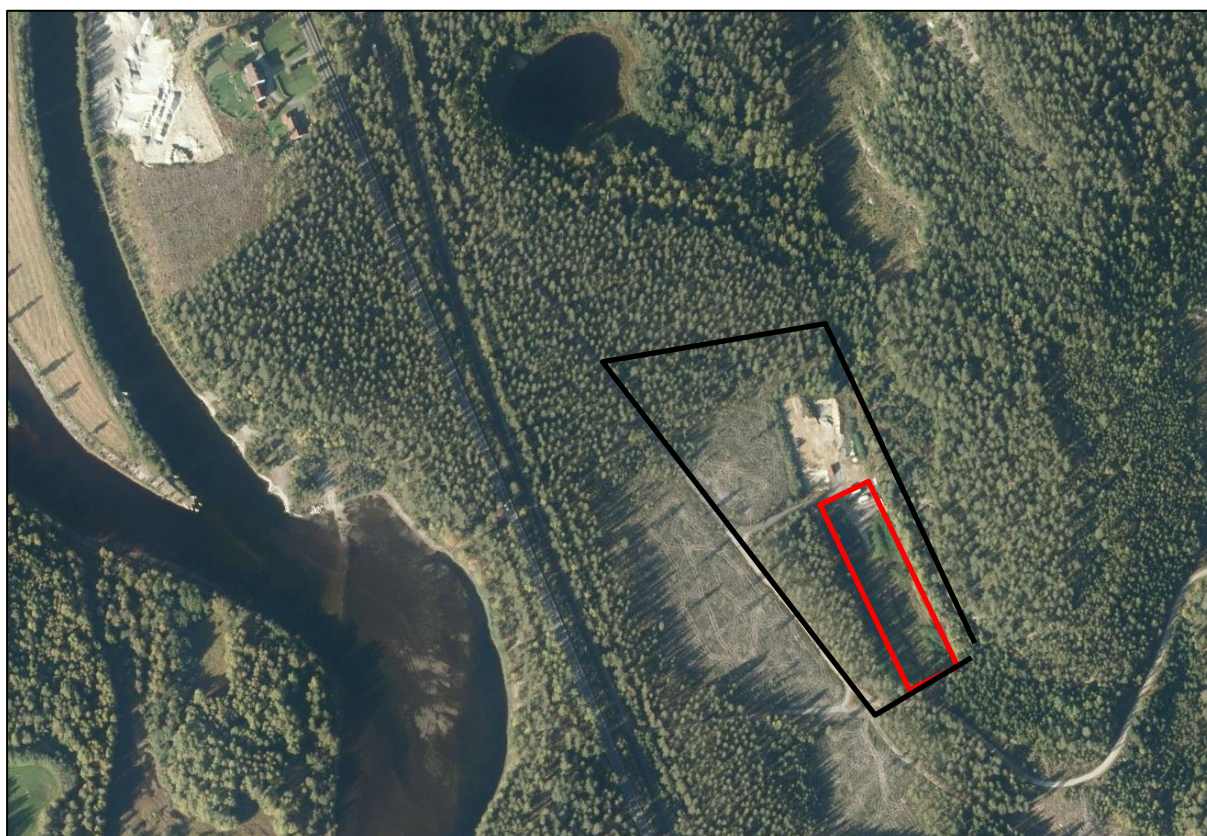
Figur 3. Flyfoto av eksisterende laguner (rødt), utvidet planområde (svart) og nærliggende vannforekomster.

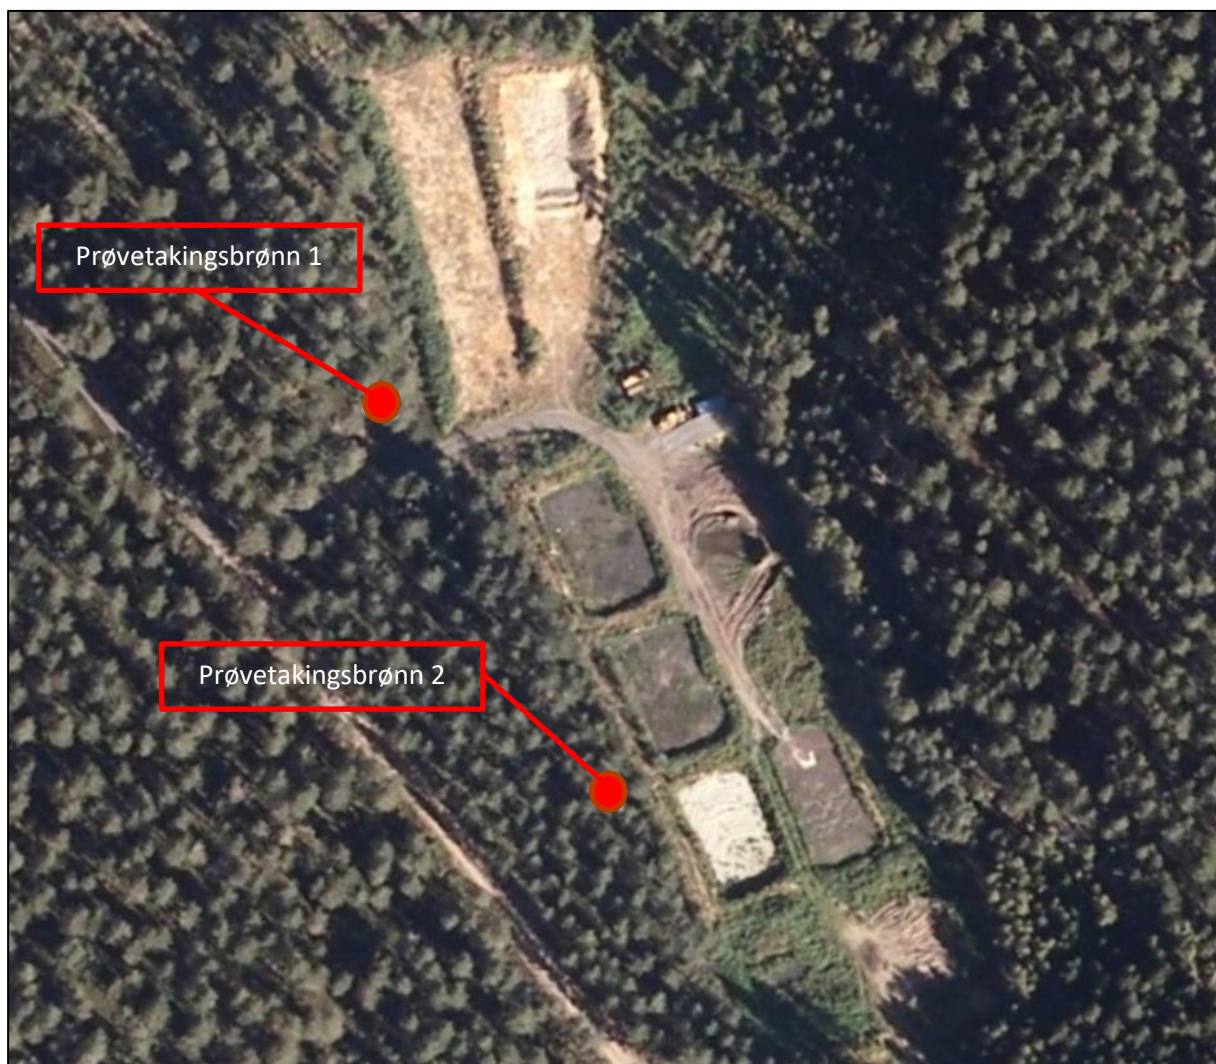
Figur 6. Prøvetakingsbrønner ved slamlagunene.

Ved laguneområdet er det satt ned 2 prøvetakingsbrønner til grunnvann i løsmasse, se figur 6. Opplysninger om prøvetakingsbrønner og foreliggende vannprøver er vist i vedlegg 4.

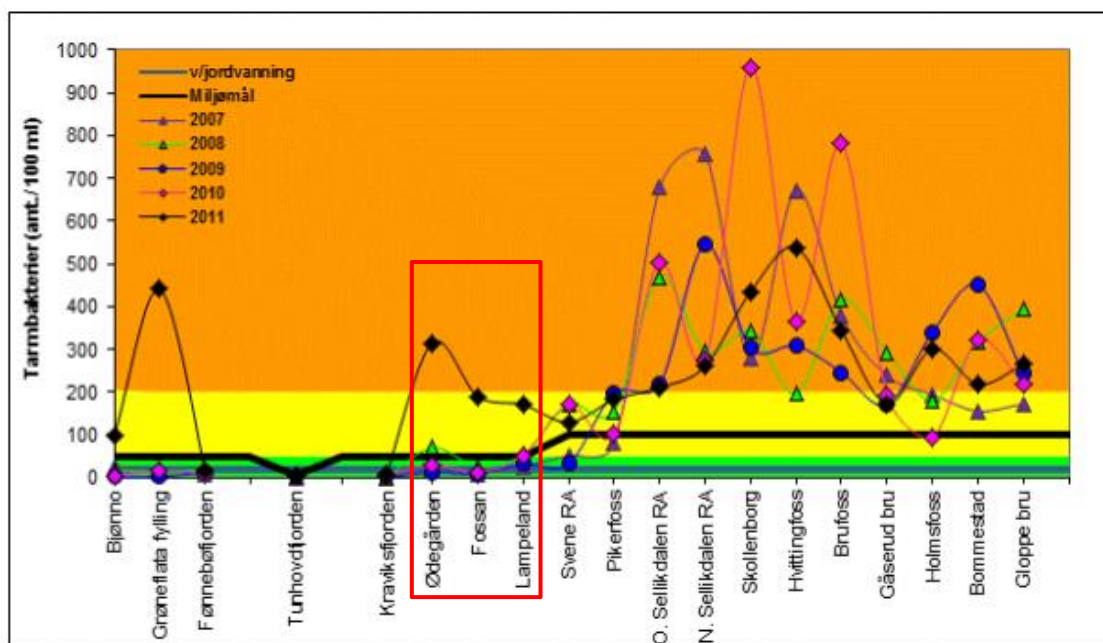
Figur 6. 90 %-persentil for målt konsentrasjon av tarmbakterier på prøvestasjoner nedover Numedalslågen for hvert år fra 2007 til 2011.

Figur 6 og Figur 7 viser målt konsentrasjon av E. coli på ulike prøvelokaliteter i perioden 2007 til 2011 og 90 %-persentilen for målinger fra 2011 til 2013 samt 2014 til 2016 (Rambøll, 2011; Rambøll, 2016). Det er ikke registrert merkbar økning av mengden tarmbakterier i Numedalslågen nedstrøms slam-laguneanlegget ved Fossan. Med unntak av målinger fra 2011 og gjennomsnittsmålinger fra 2011 – 2013 har konsentrasjonen av E. coli vært innenfor God tilstand i henhold til gammelt klassifiserings-system (SFT, 1997) helt ned til renseanlegget ved Svene. Nedstrøms Svene og Pikerfoss renseanlegg øker innholdet av tarmbakterier betydelig, og endrer tilstandsklasse til Moderat og Dårlig.

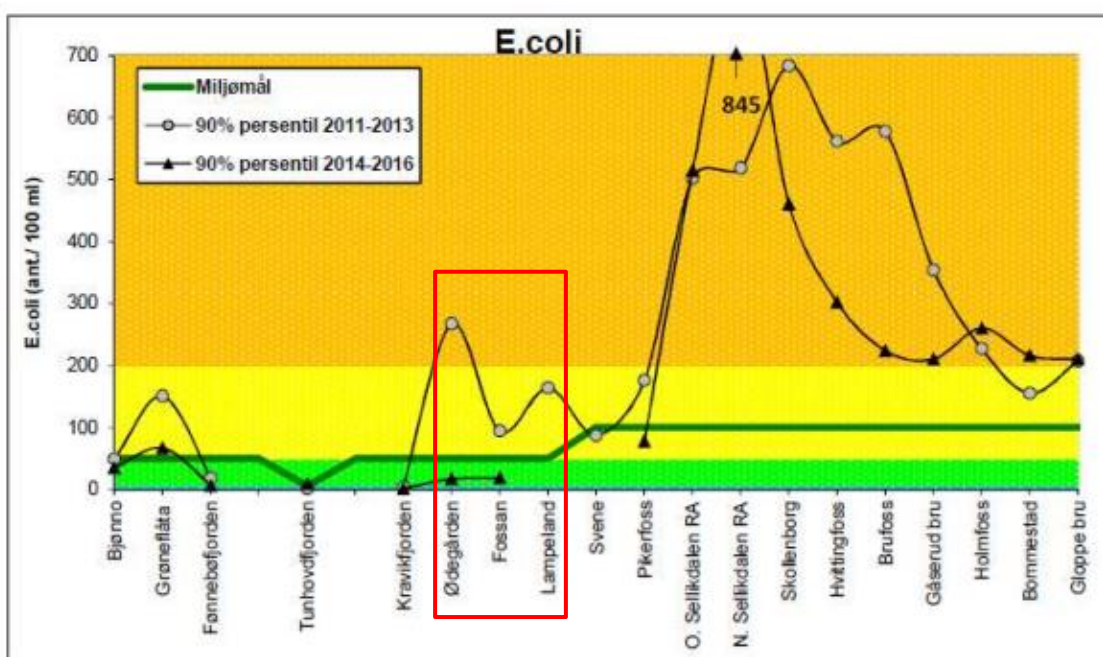
Figur 7. Resultater for E. coli (90 %-persentil) for perioden 2011 – 2016.

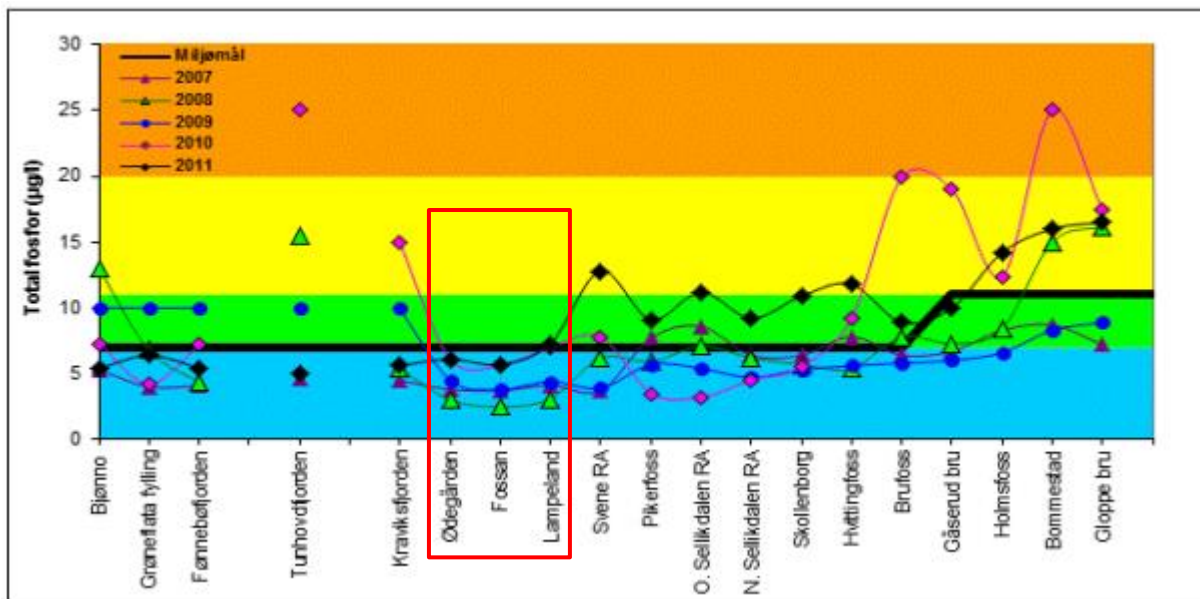
Figur 8. 90 %-persentil for målt konsentrasjon av totalfosfor på prøvestasjoner nedover Numedalslågen for hvert år fra 2007 til 2011.

Fosforkonsentrasjonen målt ved Fossan er innenfor Svært god kvalitet i perioden 2007 til 2016, se Figur 8 og Figur 9. Det er ikke registrert merkbar økning i fosforkonsentrasjonen nedstrøms Fossan slamlager.

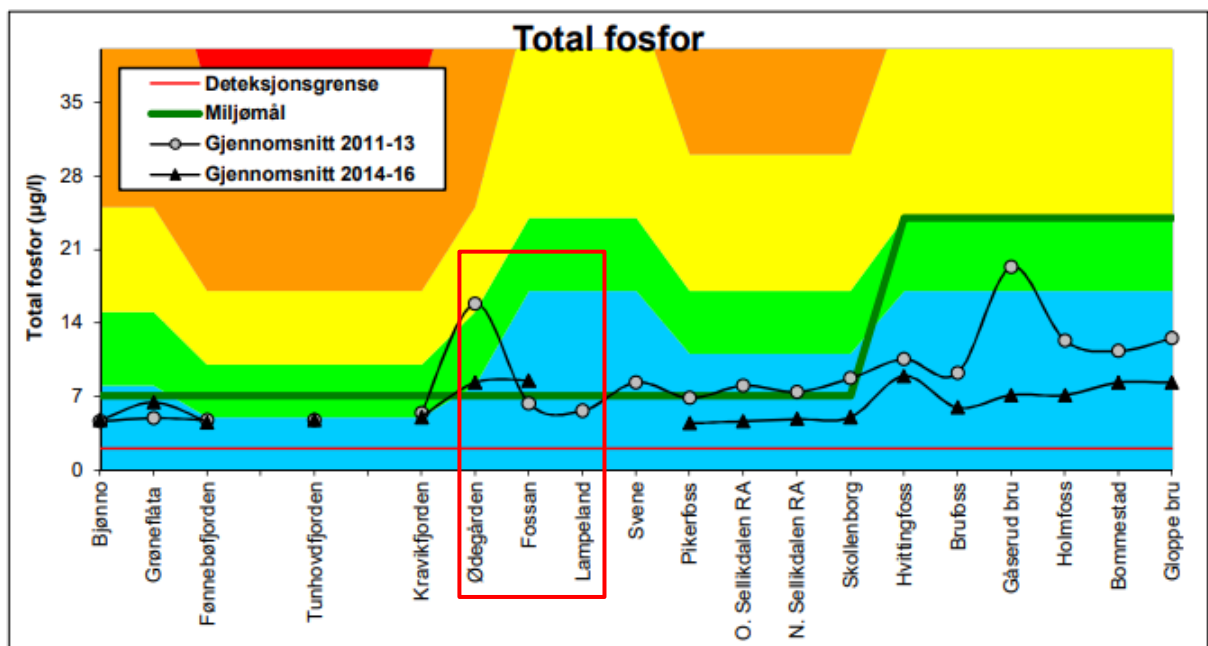
Figur 9. Resultater for totalfosfor (90 %-persentil) for perioden 2011 – 2016.

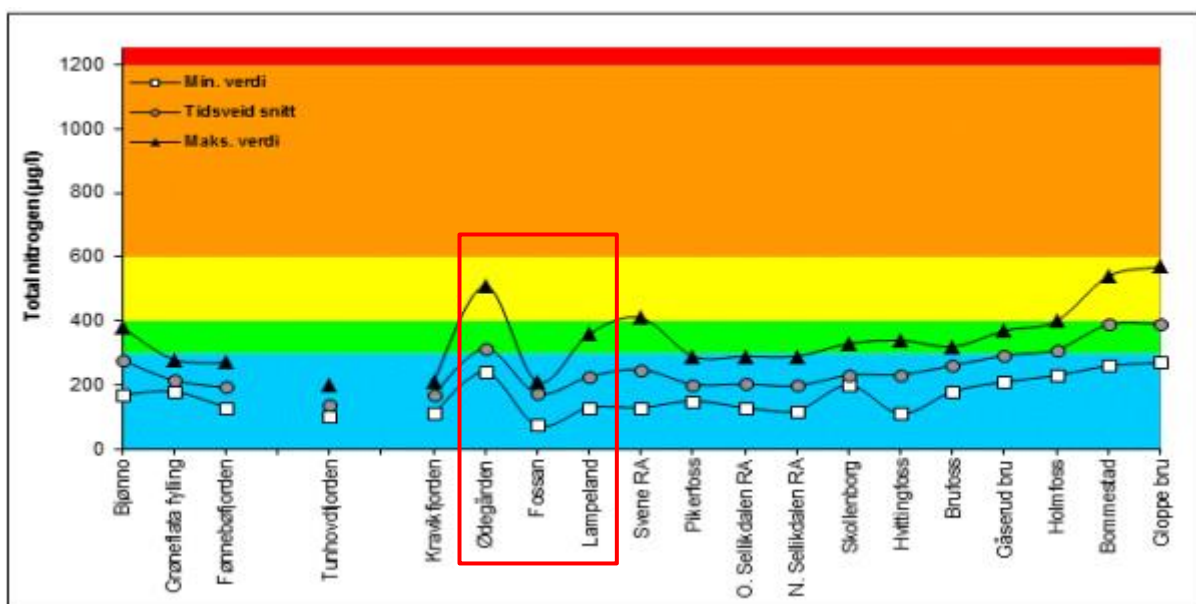
Figur 10. 90 %-persentil for målt konsentrasjon av totalnitrogen på prøvestasjoner nedover Numedalslågen for 2011.

Konsentrasjonen av totalnitrogen er Svært god/God. Sammenliknet med prøvepunktet oppstrøms Fossan minker konsentrasjonen totalnitrogen nedstrøms slamlageret, se Figur 10 og Figur 11. Det er ingen tegn til at lagringen av slam øker konsentrasjonen av totalnitrogen i Numedalslågen.

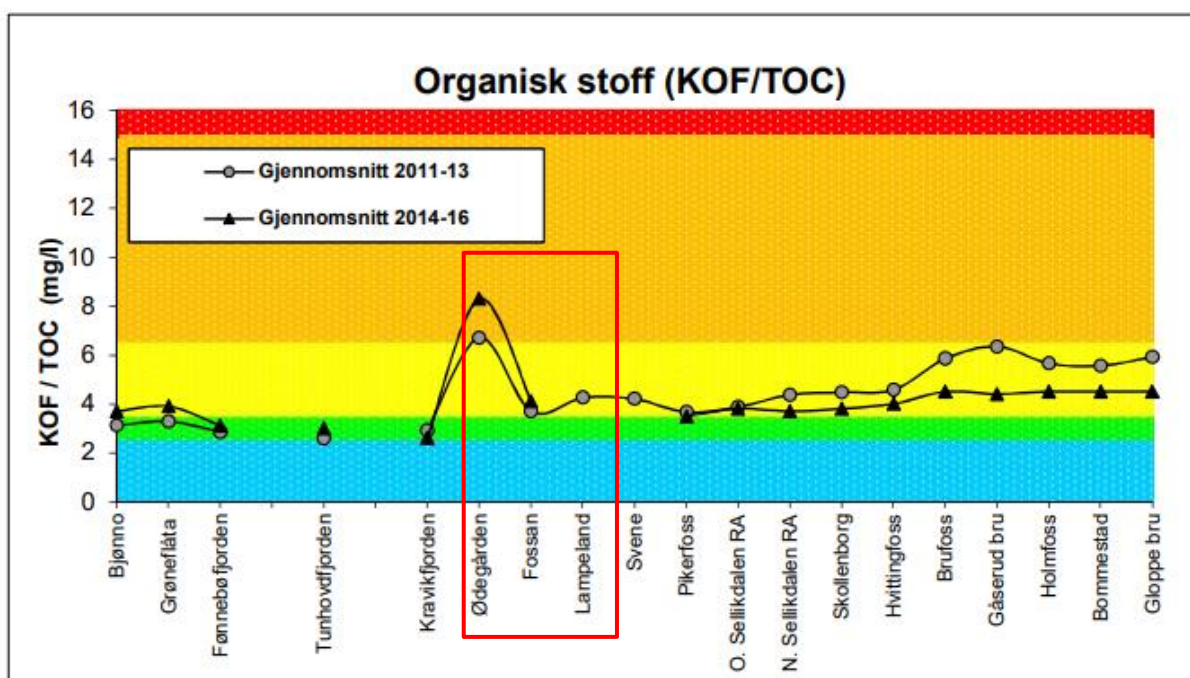
Figur 13. Resultater for organisk stoff.

Konsentrasjonen totalt organisk karbon (TOC) i perioden 2011 til 2016 er vanligvis Moderat, se Figur 12 og Figur 13. Det er ikke registrert økning av TOC i Numedalslågen nedstrøms slamlaguneanlegget på Fossan.
