Beregnet til  
**Kongsberg kommune**

# SNØPRØVER FRA KONGSBERG KOMMUNE VURDERING AV FORURENSNINGSSINNHOLD

Oppdragsnavn **Gomsrud snødeponi**  
Prosjekt nr. **1350033400**  
Mottaker **Kongsberg kommune**  
Dokument type **Rapport**  
Versjon **001**  
Dato **29.04.2019**  
Utført av **Eivind Dypvik**  
Kontrollert av **Aud Helland**  
Godkjent av **Aud Helland**  
Beskrivelse **Vurdering av forurensning i brøytesnø på fire lokaliteter i Kongsberg kommune, og vurdering av fremtidig disponering av tilsvarende brøytesnø.**

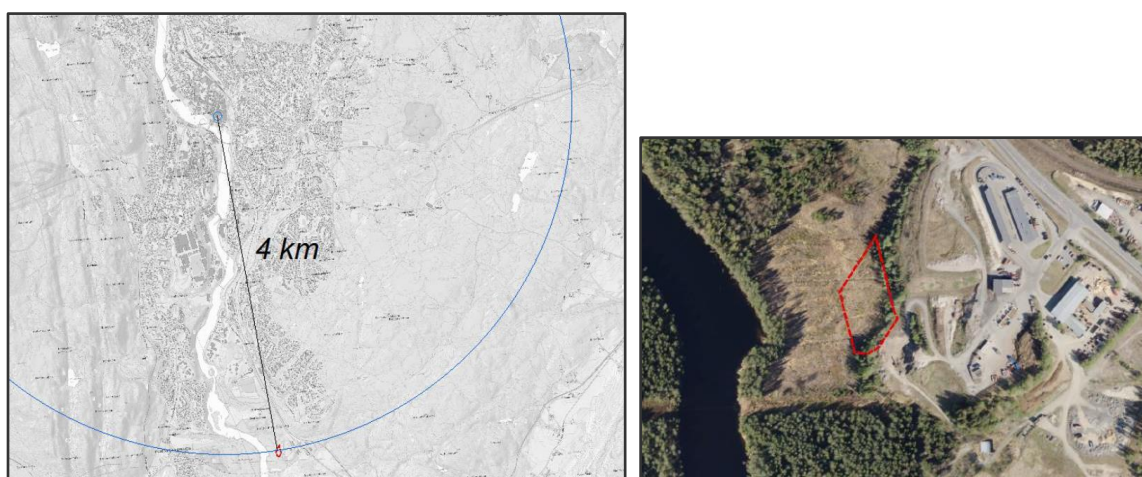
**Figur 1. Bilde til venstre viser lokalisering av Gomsrud avfallsdeponi (merket med rødt) og avstand fra Kongsberg sentrum (sort strek). Bilde til høyre viser område ved Gomsrud avfallsdeponi der det er planlagt å anlegge et permanent snødeponi (markert i rødt). Kongsberg kommune har en midlertidig tillatelse til å deponere snø i dette området.**

I etterkant av den snørike vinteren 2017/2018 fikk Kongsberg kommune en midlertidig tillatelse til å deponere brøytesnø for sesongen 2018/2019 i et område ved Gomsrud avfallsdeponi ca. 100 m fra nærmeste vannresipient som er Numedalslågen (Figur 1). Kommunen har nå igangsatt et arbeid med å få en permanent tillatelse til å etablere et snødeponi for brøytesnø i dette området ved Gomsrud avfallsdeponi (Figur 1 og Figur 2).

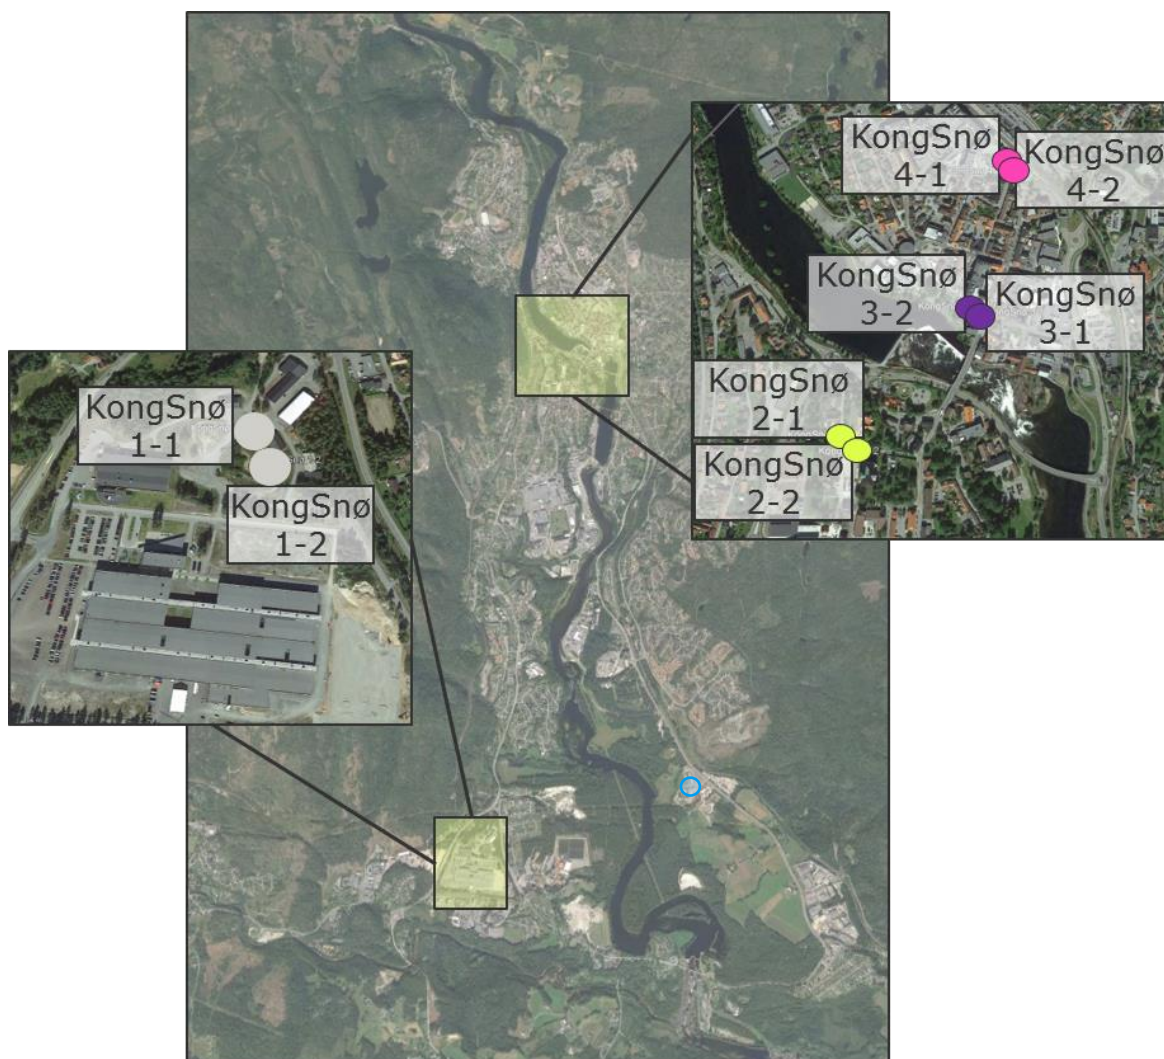
Figur 3. Oversikt over stasjoner der forurensning i brøytesnø er undersøkt i Kongsberg. Gomsrud avfallsdeponi er markert med en lyseblå sirkel.

Brøytesnø som er planlagt deponert ved Gomsrud avfallsdeponi stammer i all hovedsak fra sentrumsområdene i Kongsberg, samt Kongsberg Teknologipark like utenfor sentrumsområdene. Følgelig ble det i dette prosjektet planlagt at Rambøll skulle gjennomføre prøvetaking av brøytesnø på representative lokaliteter i disse områdene. Kongsberg kommune hadde i forkant av feltarbeidet valgt ut tre forskjellige områder der hauger med brøytesnø kunne prøvetas (Figur 3). I tillegg ble det planlagt å ta prøver fra en lokalitet på Kongsberg Teknologipark (Figur 3). Koordinater for prøvetakingsstasjonene på de respektive snøhaugene er presentert i Tabell 1.

Stasjonsnavn	Koordinater
KONGSNØ1-1 (Kongsberg Teknologipark)	59°37'45.8"N, 9°38'23.9"E
KONGSNØ1-2 (Kongsberg Teknologipark)	59°37'44.4"N, 9°38'23.0"E
KONGSNØ2-1 (Kirketorget)	59°39'58.6"N, 9°38'44.7"E
KONGSNØ2-2 (Kirketorget)	59°39'58.6"N, 9°38'44.3"E
KONGSNØ3-1 (Krysset Tinius Olsens gate og Stasjonsbakken)	59°40'06.8"N, 9°38'60.0"E
KONGSNØ3-2 (Krysset Tinius Olsens gate og Stasjonsbakken)	59°40'06.9"N, 9°38'59.8"E
KONGSNØ4-1 (Kongsberg knutepunkt)	59°40'17.4"N, 9°39'02.9"E
KONGSNØ4-2 (Kongsberg knutepunkt)	59°40'17.4"N, 9°39'03.2"E

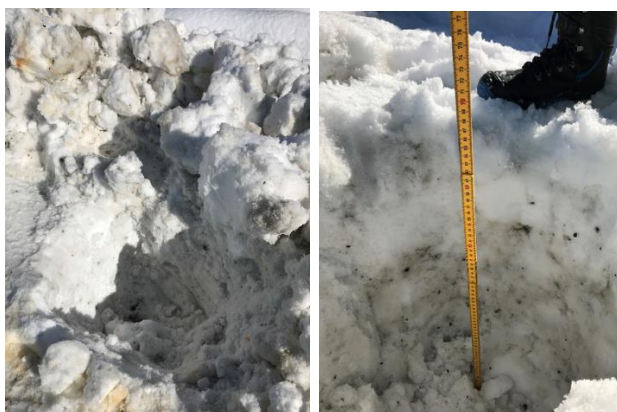
Prøvene av brøytesnø på stasjon *KongSnø 1* ble tatt i Kongsberg Teknologipark på Arsenalen. På dette området lagres brøytesnø på et stort areal (omtrent 12.000m<sup>2</sup>). Delprøvene ble tatt fra sjakter med sjaktdyp på henholdsvis ca. 60 cm og 70 cm. Prøvene besto av snø og is med noe innhold av grus og partikler. I delprøve *KongSnø 1-1* ble det stedvis observert noe rust, som antageligvis stammer fra lastebiler som transporterer snøen.

**Figur 4. Bilde av snøprøvesjakt fra delprøve *KongSnø 1-1* (venstre) og *KongSnø 1-2* (høyre) på Kongsberg Teknologipark.**

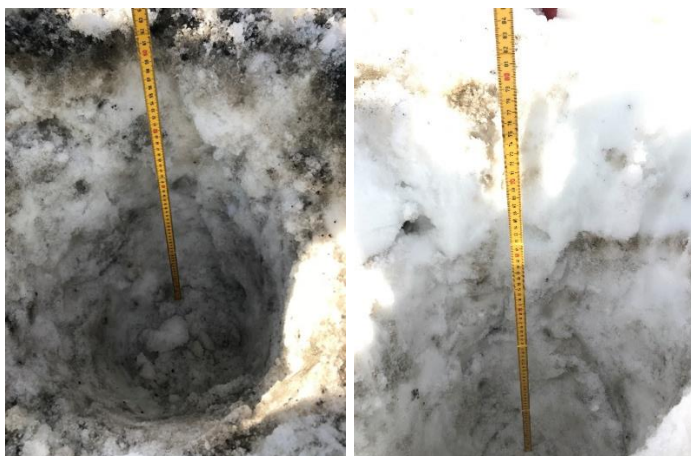
Prøvene av brøytesnø på stasjon KongSnø 3 ble tatt ved krysset av Tinius Olsens gate og Stasjonsbakken. Delprøvene ble tatt fra sjakter med sjaktdyp på ca. 60 cm. Prøven besto av snø og is med noe innhold av grus og partikler. Delprøvene ble tatt fra hver sin side av snøhaugen. På den ene siden (delprøve KongSnø 3-1) var det mye mer grus på overflaten enn i dypereliggende lag. På den andre siden av snøhaugen (delprøve KongSnø 3-2) var det imidlertid ikke like mye grus i overflaten som i delprøve KongSnø 3-1.

**Figur 6. Bilde av snøprøvesjakter fra delprøve KongSnø 3-1 (venstre) og delprøve KongSnø 3-2 (høyre) på snøhaug ved krysset Tinius Olsens gate og Stasjonsbakken.**

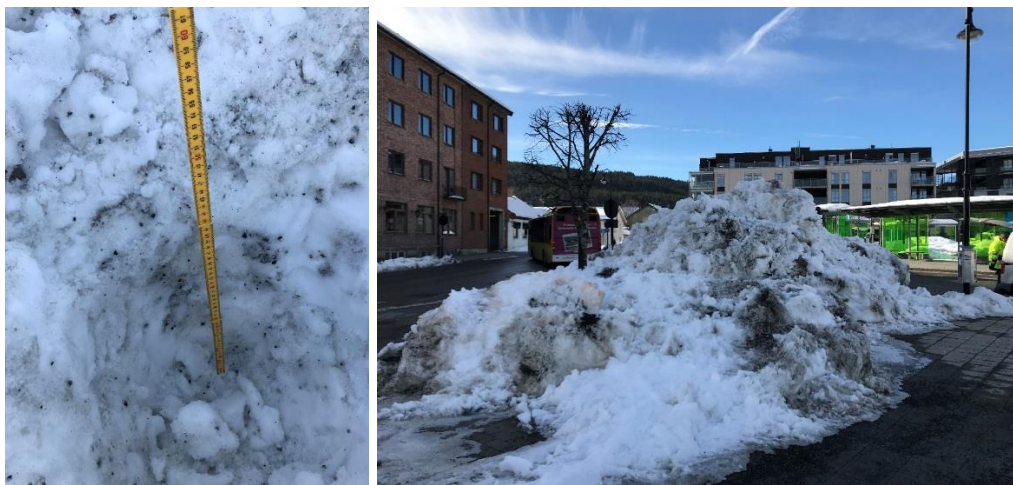
Prøvene av brøytesnø på stasjon KongSnø 4 ble tatt fra snøhaug ved Kongsberg knutepunkt. Delprøvene ble tatt fra sjakter med sjaktdyp på henholdsvis ca. 80 cm og 60 cm. Prøven besto av snø, is og noe innhold av grus og partikler. Grus og partikler var jevnt fordelt fra topplaget og nedover i snøsjakten.

**Figur 7. Bilde av snøprøvesjakt fra delprøve KongSnø 4-2 fra snøhaug på Kongsberg knutepunkt (venstre) og bilde av den aktuelle snøhaugen på Kongsberg knutepunkt.**

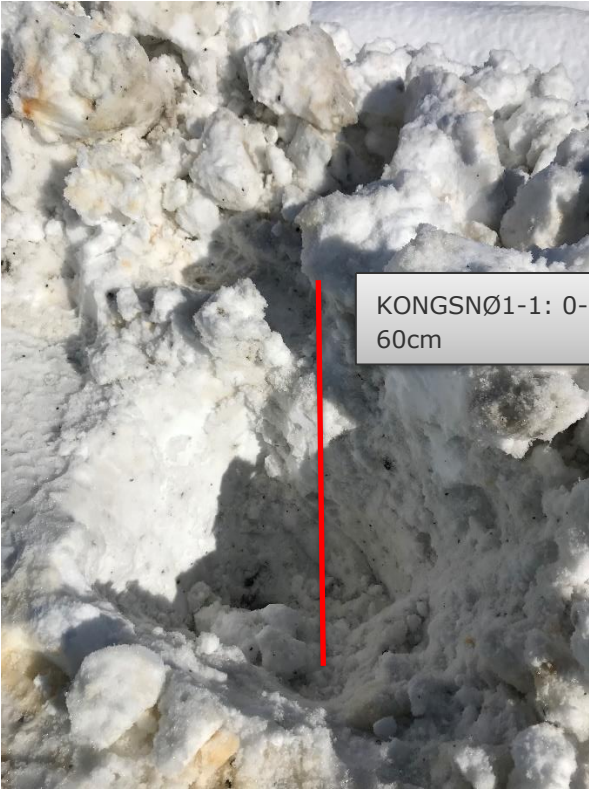
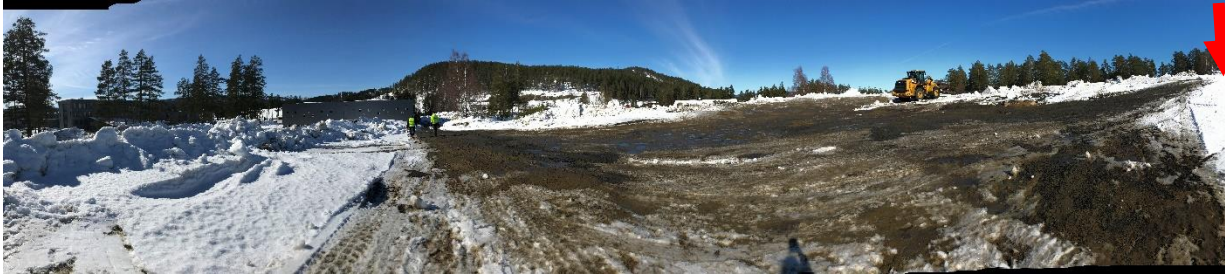
<div data-bbox="562 762 837 852" style="border: 1px solid gray; padding: 5px; width: fit-content; margin: 10px auto;"> <p>KONGSNØ1-1: 0-60cm</p> </div>

Datoen	Beskrivelse
KONGSNØ1-1	19 mars 2019	<p>Prøven av brøytet snø ble tatt i Kongsberg Teknologipark på Arsenalen fra sjakt på snøhaug mellom 0-60 cm. Prøven ble tatt som en blandprøve av hele dybdeintervallet på sjakten. Prøven besto av snø og is med innhold av grus og partikler. Stedvis rust ble observert, som stammer antageligvis fra lastebiler som transporterer snø. Kart og koordinater er summert avslutningsvis.</p>

<p>Oversikt av prøvetatt området fra toppen av snøhaug. Omtrent plassering av KONGSNØ1-1 er markert med rød pil. Størrelse til hele arealet med brøytet snø er omtrent 12.000m<sup>2</sup>.</p>

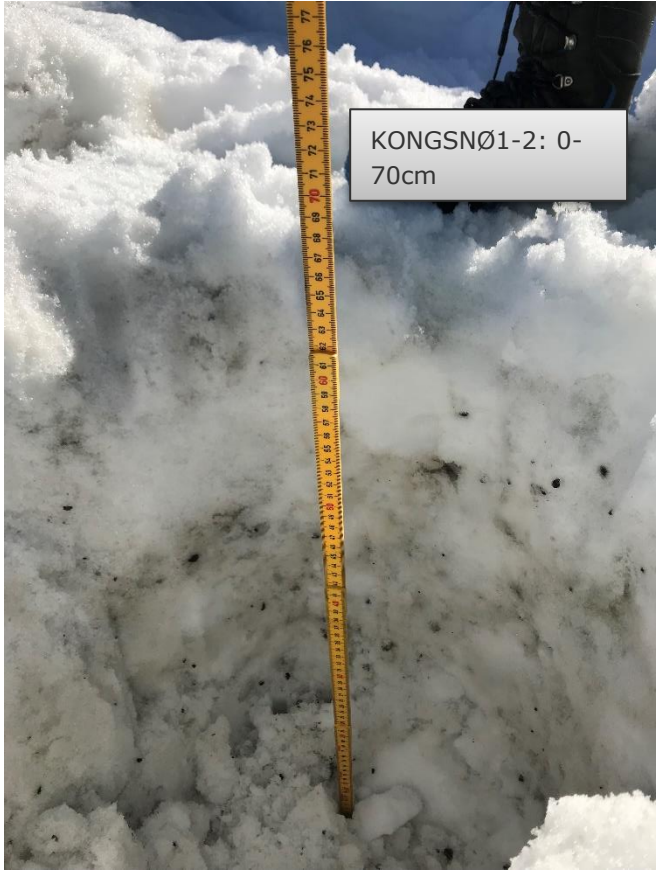
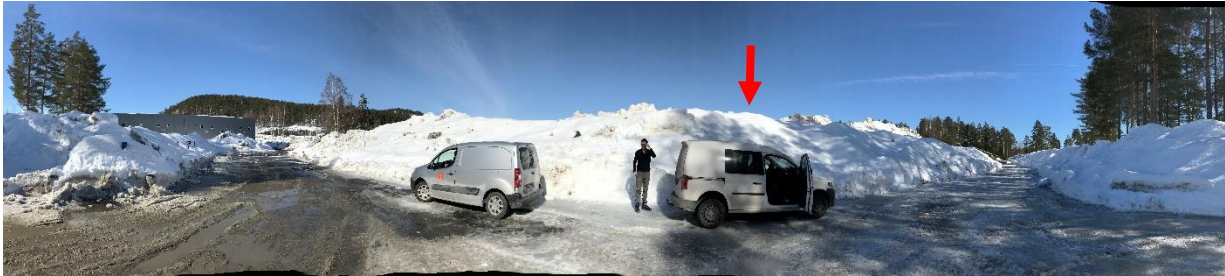
Stasjon/sted	Datoen	Beskrivelse
KONGSNØ1-2	19 mars 2019	<p>Prøven av brøytet snø ble tatt i Kongsberg Teknologi park på Arsenalen fra sjakt på snøhaug mellom 0-70 cm. Prøven ble tatt som en blandprøve av hele dybdeintervallet på sjakten. Prøven besto av snø og is med innhold av grus og partikler. Kart og koordinater er summert avslutningsvis.</p>

<p>Oversikt av prøvetatt området og arealet med brøytet snø. Omtrent plassering av KONGSNØ1-2 er markert på bilde med rød pil.</p>

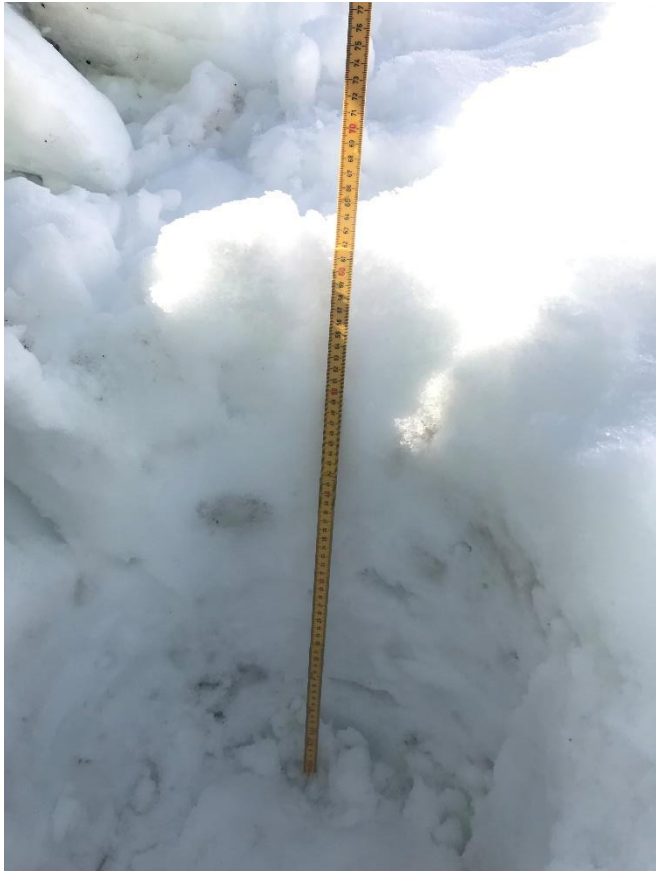
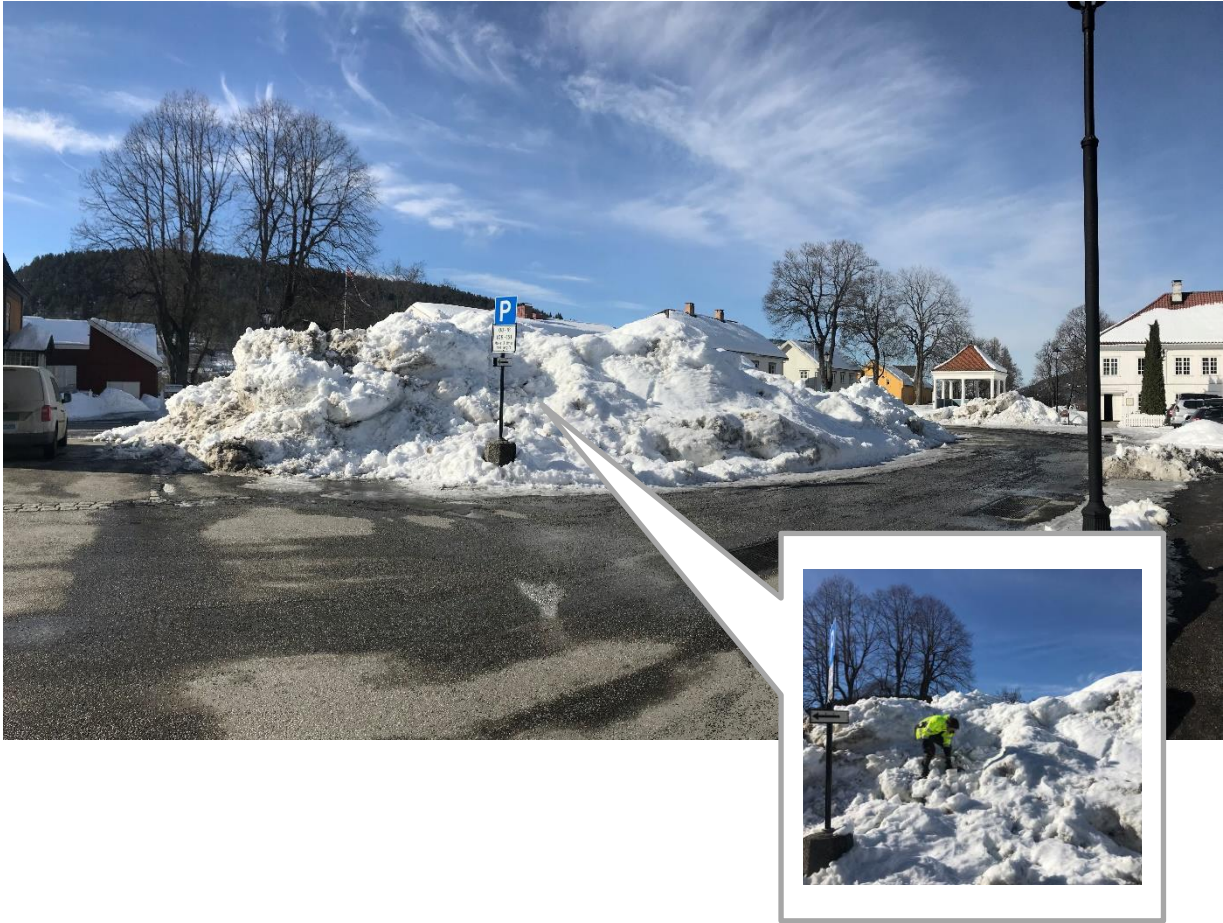
Stasjon/sted	Datoen	Beskrivelse
KONGSNØ2-1	19 mars 2019	<p>Prøven av brøytet snø ble tatt fra sjakt på mellom 0-65 cm i snøhaug ved Kirketorget på Kongsberg. Prøven besto av snø og is med lite innhold av grus og partikler. Kart og koordinater er summert avslutningsvis.</p>

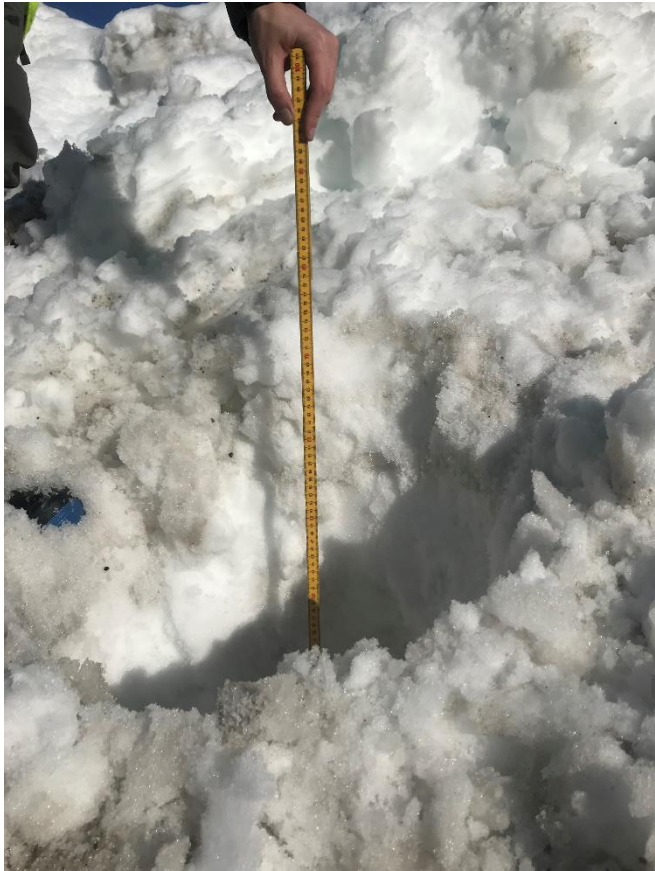
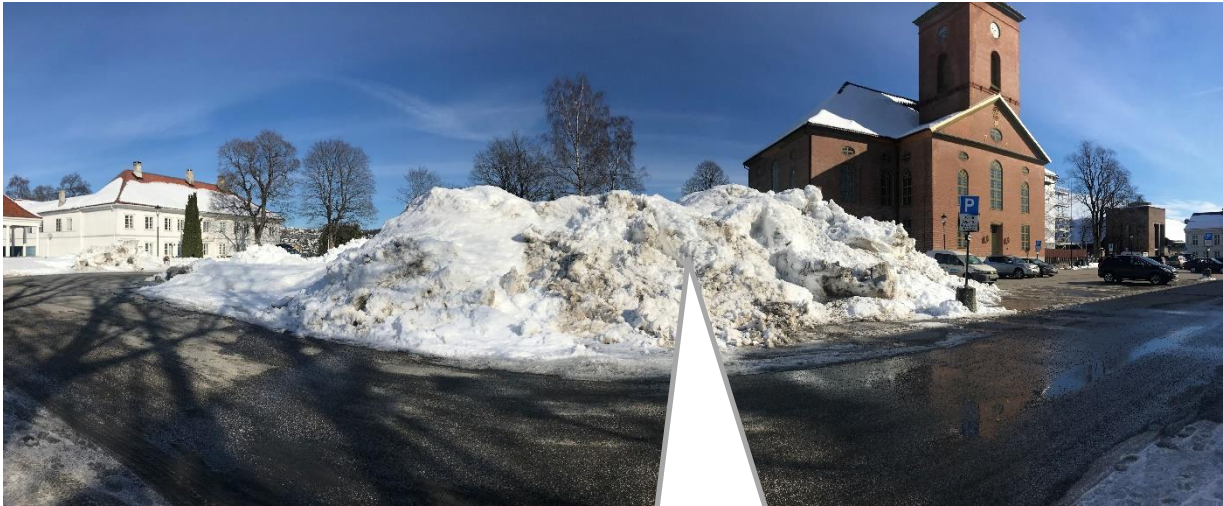
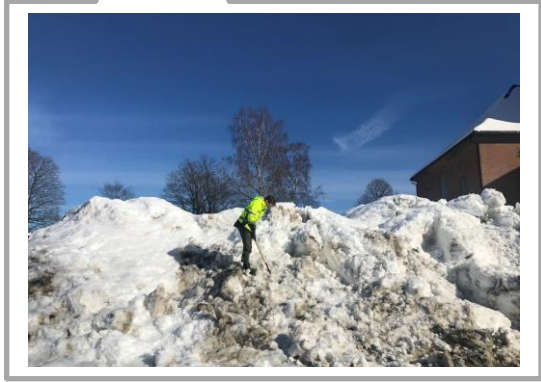
Stasjon/sted	Datoen	Beskrivelse
KONGSNØ2-1	19 mars 2019	<p>Prøven av brøytet snø ble tatt fra sjakt på mellom 0-60 cm i snøhaug ved Kirketorget på Kongsberg. Prøven besto av snø og is med lite innhold av grus og partikler. Det var noe mer knust grus i overflaten enn i dypere lag. Kart og koordinater er summert avslutningsvis.</p>

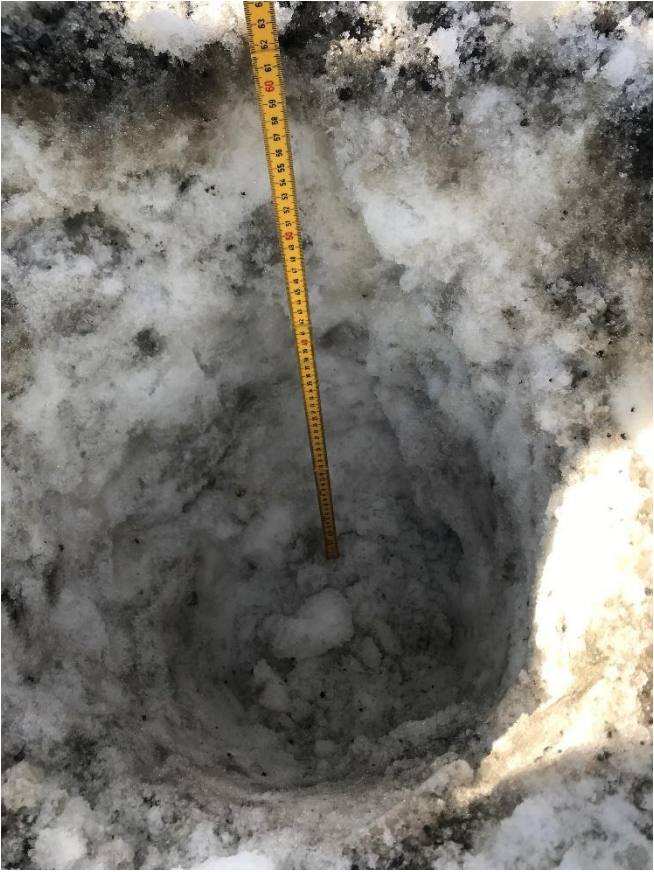
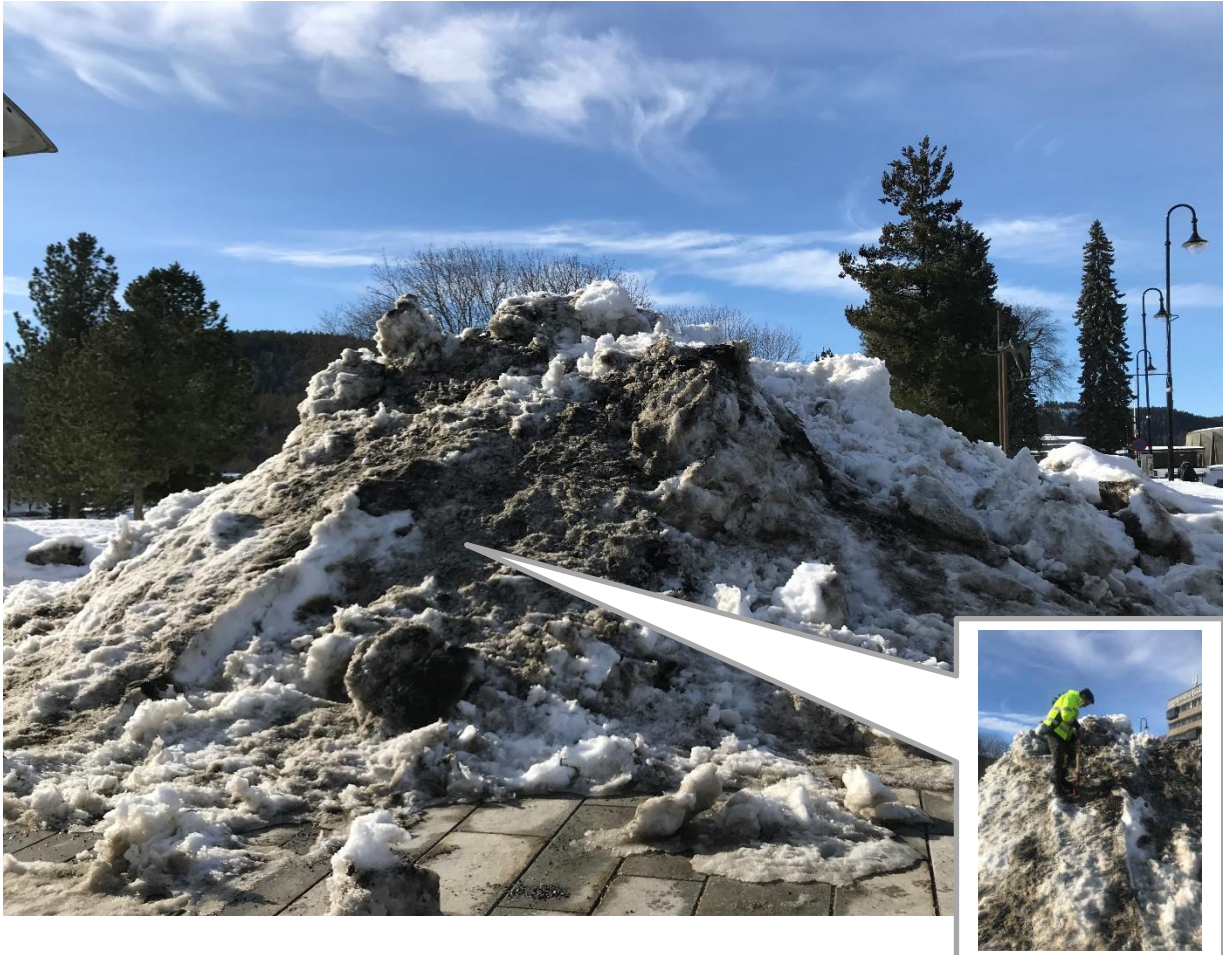
Stasjon/sted	Datoen	Beskrivelse
KONGSNØ3-1	19 mars	Prøven av brøytet snø ble tatt fra sjakt på mellom 0-60 cm i snøhaug ved kryssing Tinius Olsens gate og Stasjonsbakken gate i Kongsberg sentrum. Prøven besto av snø og is med noe innhold av grus og partikler. Det var mye mer grus på overflaten enn i dypereliggende lag. Kart og koordinater er summert avslutningsvis.

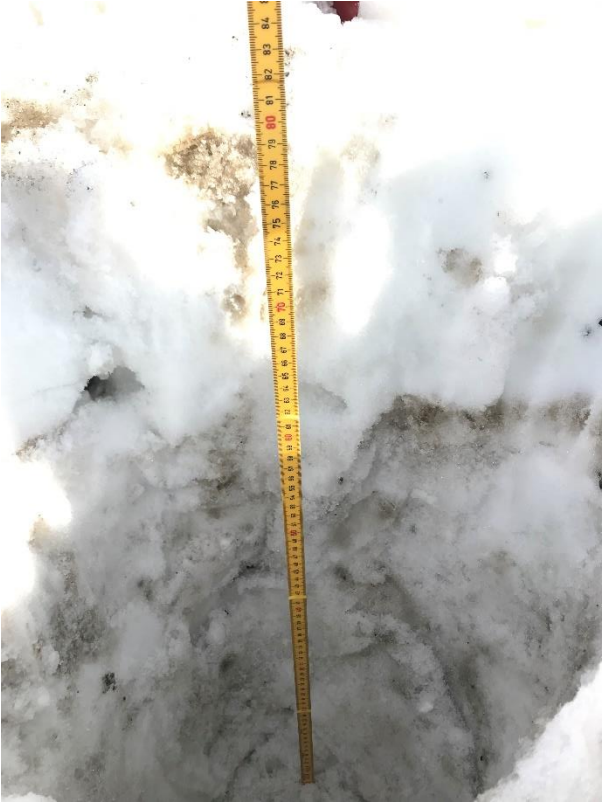
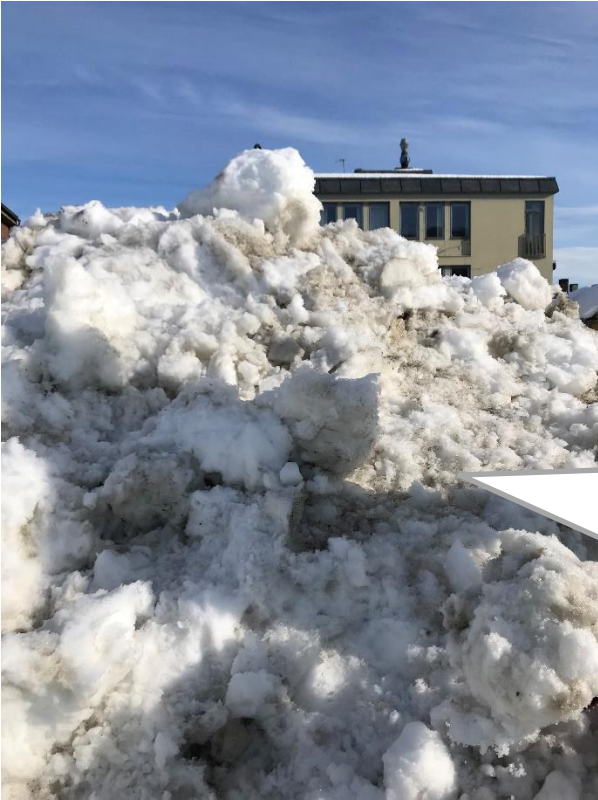
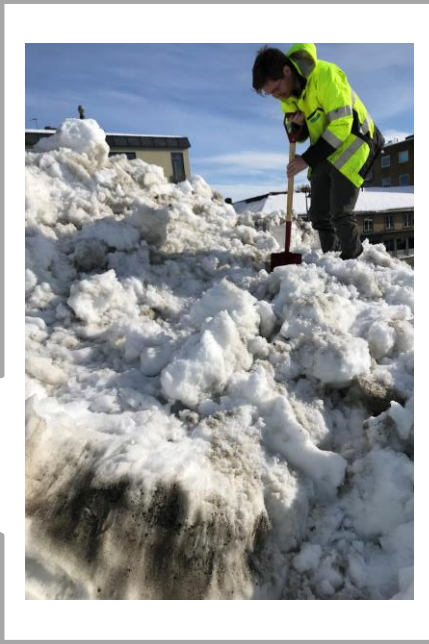
Stasjon/sted	Datoen	Beskrivelse
KONGSNØ3-2	19 mars 2019	Prøven av brøytet snø ble tatt fra sjakt på mellom 0-60 cm i snøhaug ved kryssing Tinius Olsens gate og Stasjonsbakken gate i Kongsberg sentrum. Prøven besto av snø og is med noe innhold av grus og partikler. Det var mindre grus på overflaten på denne side av snøhaug enn på den andre ved KONGSNØ3-1. Kart og koordinater er summert avslutningsvis.

A close-up photograph of a snow sample. A yellow ruler is placed vertically next to the snow, showing a scale from 0 to 84 cm. The snow is white and appears to be a mix of snow and ice, with some brownish particles visible.

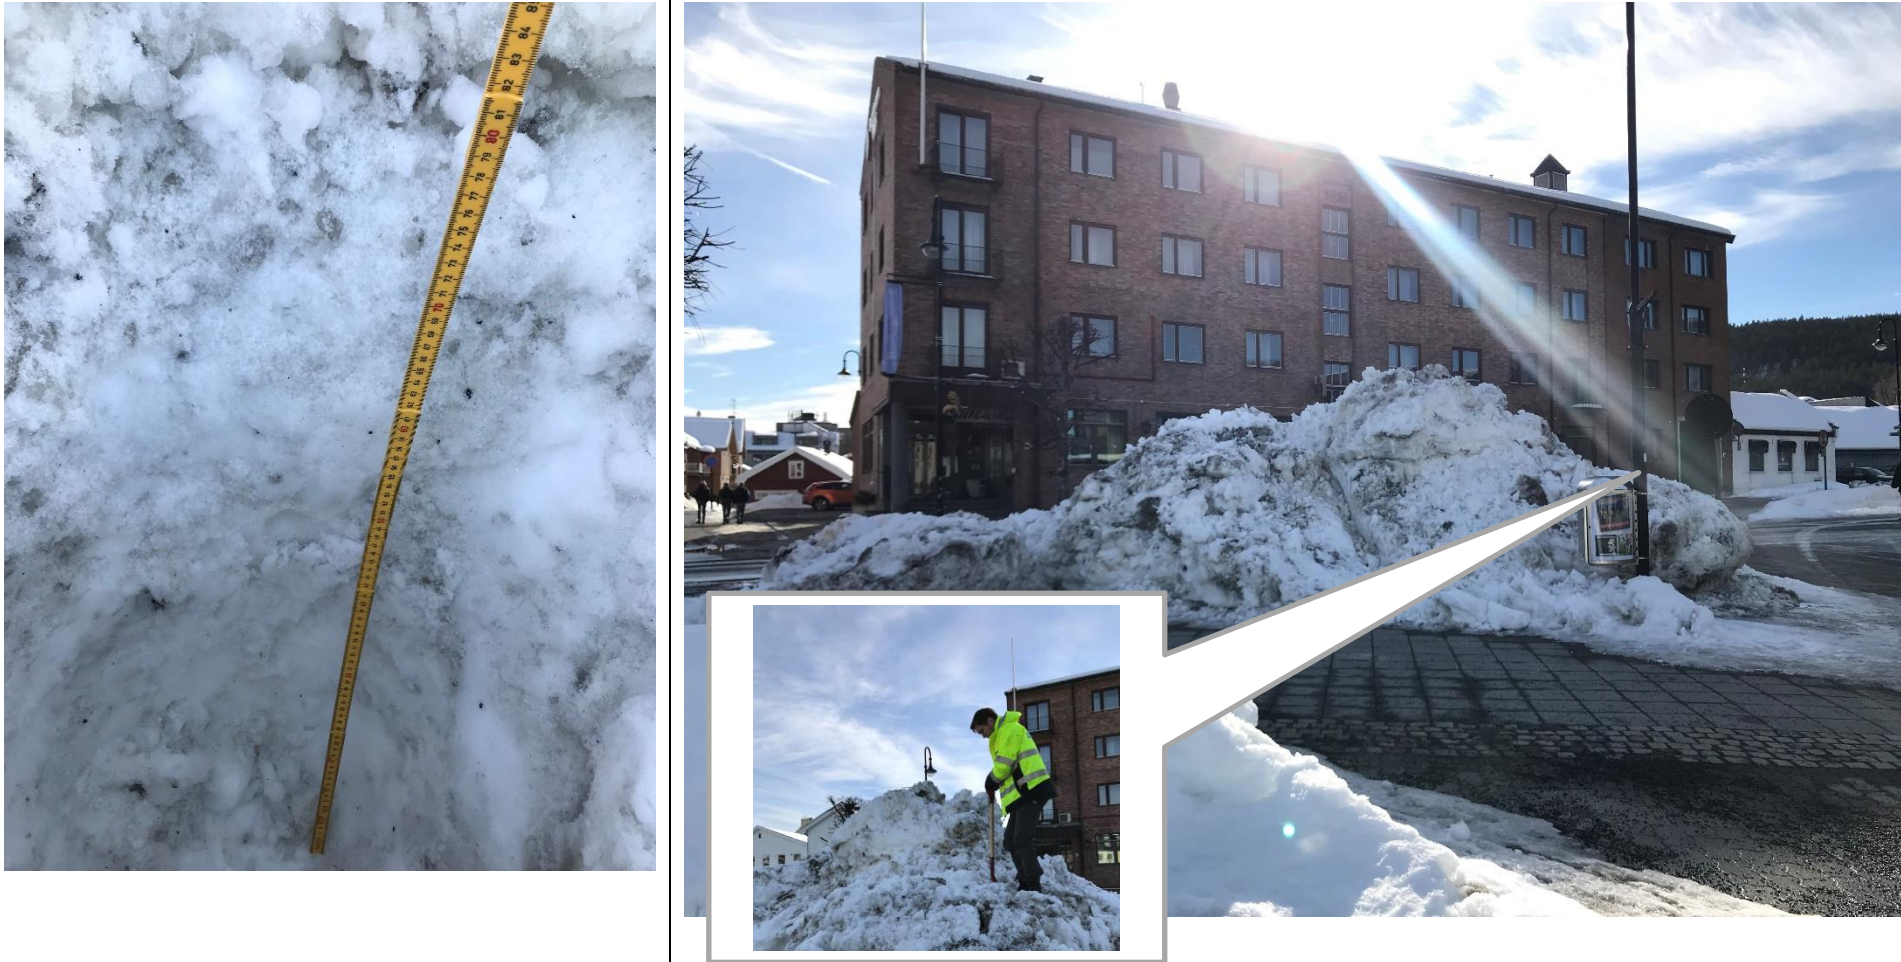
Stasjon/sted	Datoen	Beskrivelse
KONGSNØ4-1	19 mars 2019	<p>Prøven av brøytet snø ble tatt fra sjakt på mellom 0-80 cm i snøhaug ved Kongsberg knutepunkt i Kongensgate på sentrum. Prøven besto av snø, is, grus og partikler. Kart og koordinater er summert avslutningsvis.</p>

<p>The image is a composite of three photographs. On the left is a close-up of a snow pile with a yellow measuring tape placed vertically through it, showing a depth of approximately 80 cm. On the right is a larger photograph of a snow pile in an urban setting, with a multi-story brick building in the background and a street lamp. An inset photograph in the bottom left of the right-hand image shows a person in a high-visibility yellow jacket using a tool to sample the snow from the pile.</p>
